平成30年3月霧島山(新燃岳)噴火に伴う対応

平成30年3月6日
宮崎河川国道事務所

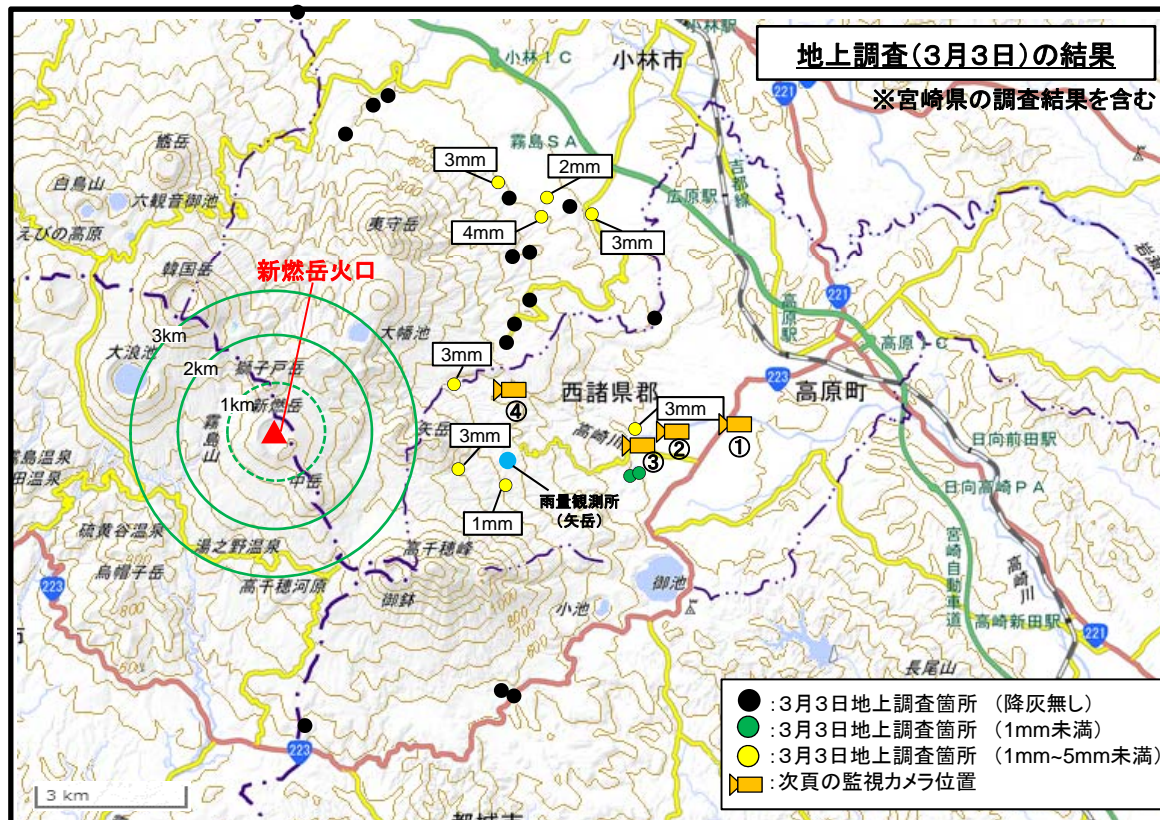
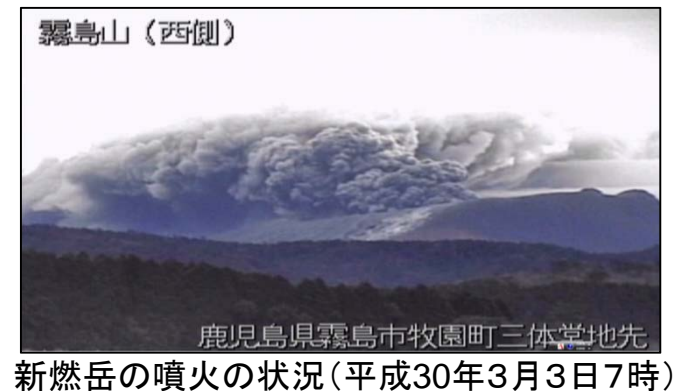
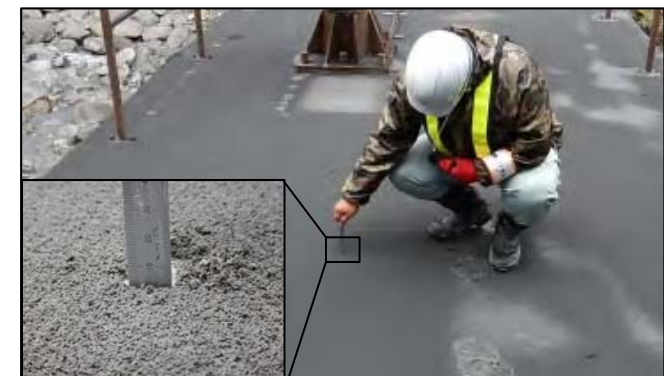
- 霧島山(新燃岳)で平成30年3月1日11時頃噴火が発生し、警戒範囲が火口から概ね2kmから3kmに拡大(噴火警戒レベルは3が継続)。
- 降灰状況の把握のため、九州地方整備局が1日からヘリ調査や地上からの現地調査を実施。調査の結果、新燃岳の北東側から南東側かけて火山灰の堆積が認められたものの、山麓で厚い火山灰の堆積は認められず、今後も火山の状況を注視しながら観測を継続する予定。
- 3月5日(10時現在)に、新燃岳周辺の雨量観測所(矢岳観測所)で最大時間雨量約40mm、累積雨量約100mmの降水を観測したが、現在のところ土石流は非発生。

降灰調査の様子(平成30年3月3日)

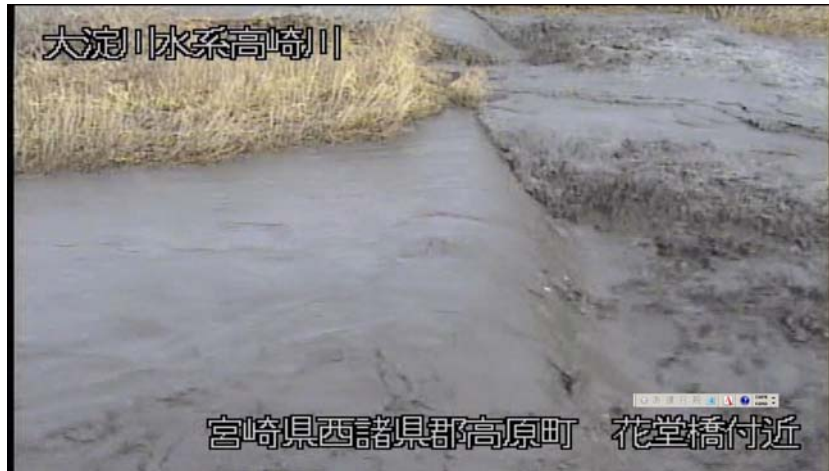
① 花堂橋付近 平成30年3月5日 9:45現在

<参考> 霧島山(新燃岳)周辺の溪流の状況 (高崎川流域)
