早期の効果発現を目指し、^{げんどう}源藤から^{げんどうみなみ}源藤南交差点までが完成します

～国道220号源藤交差点改良工事に関するお知らせ～

対策概要図：源藤交差点改良

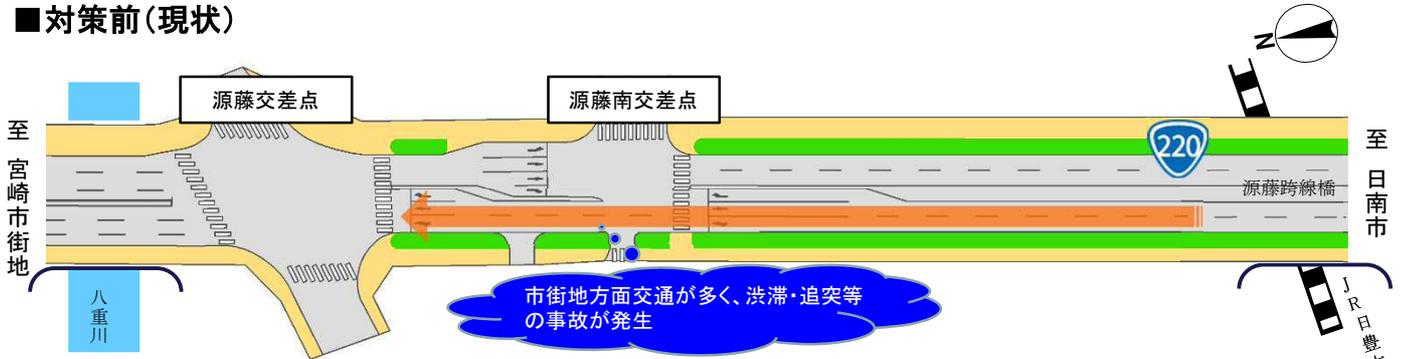
■対策前（現状）

国道220号源藤交差点では、中心市街地への交通が集中し、速度低下による渋滞や事故が発生しているため、市街地に向かう車線を1車線増設し、事故削減を図る工事を推進しています。
 今回、源藤交差点～源藤南交差点間約100mの車線増設（3車線化）を先行して完成させることで、事故原因の一つである左折車の直進車阻害に伴う追突事故の防止を図ります。

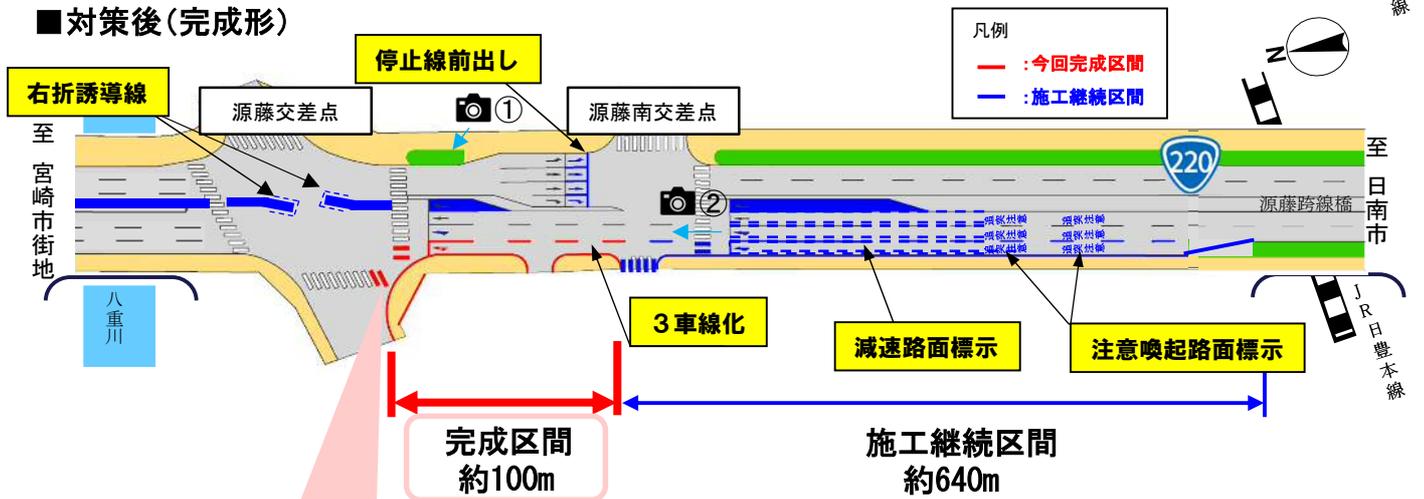
■対策後（完成形）

左折車による直進車阻害を低減させるため、源藤交差点～源藤南交差点間の車線増設を先行して完成

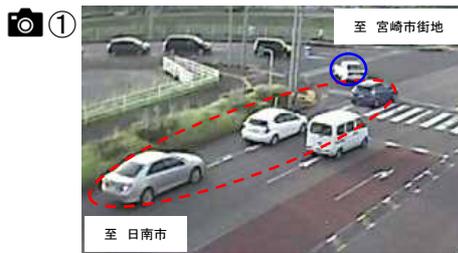
○ 左折車 ○ 直進車

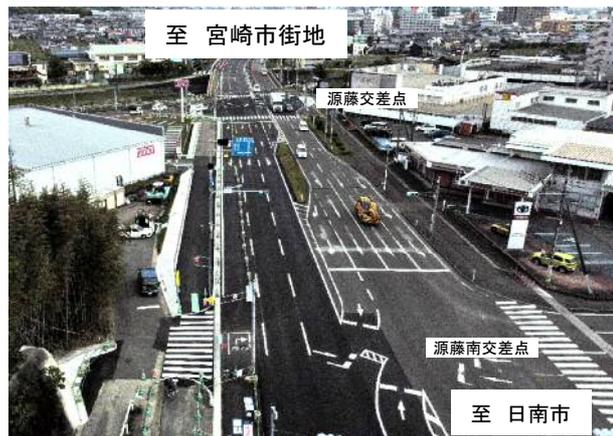
現地写真

今回完成区間
 (令和4年4月23日撮影)
