## 記者発表資料【道路：第2報】

国道220号 日南市大字宮浦<sup>みやうら</sup>において発生した落石について

8月8日17時40分頃より全面通行止めを実施しております国道220号日南市大字宮浦<sup>みやうら</sup>において発生した落石について、調査を行いましたので、その結果をお知らせします。別添のとおり、法面内に岩塊が残り、不安定な岩塊が存在しています。

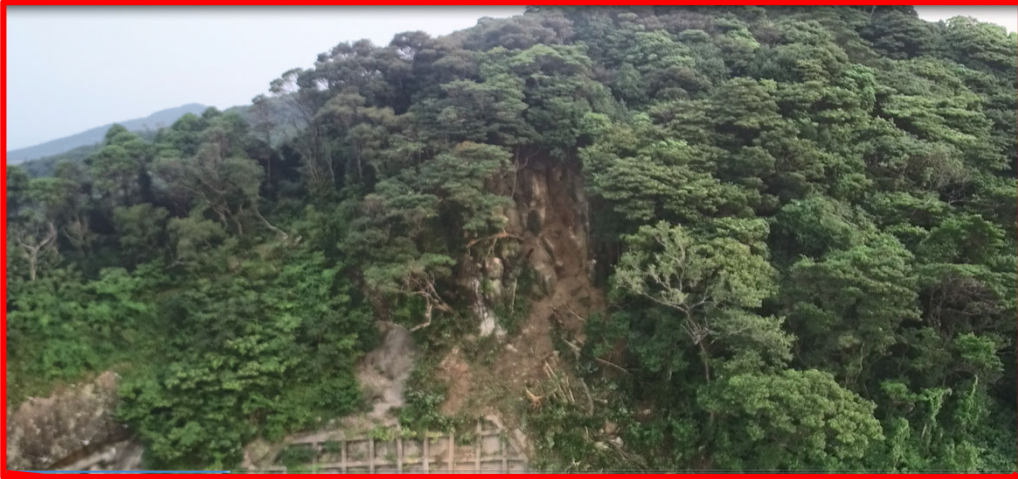
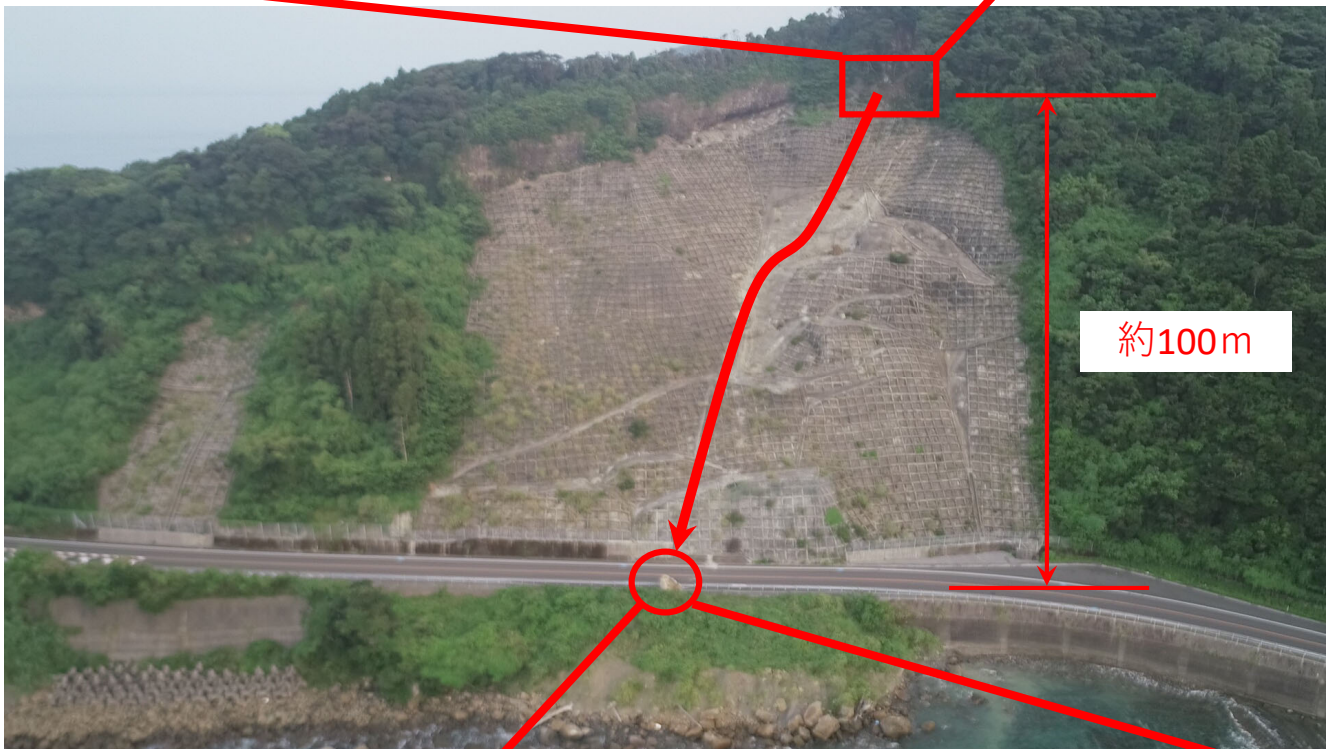
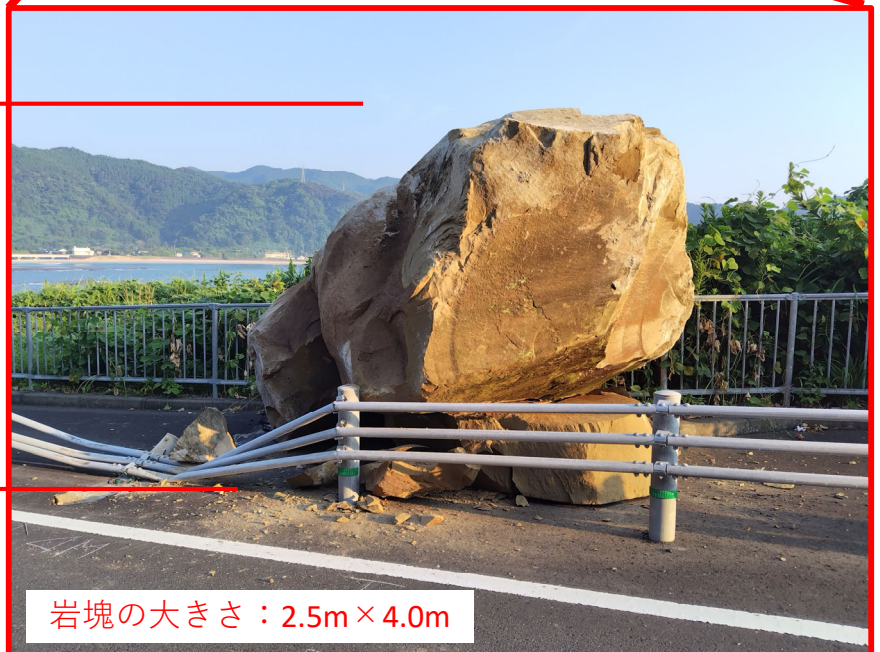
# 落石状況 1

8/9 8:00時点

約100m

2.5m

岩塊の大きさ : 2.5m × 4.0m

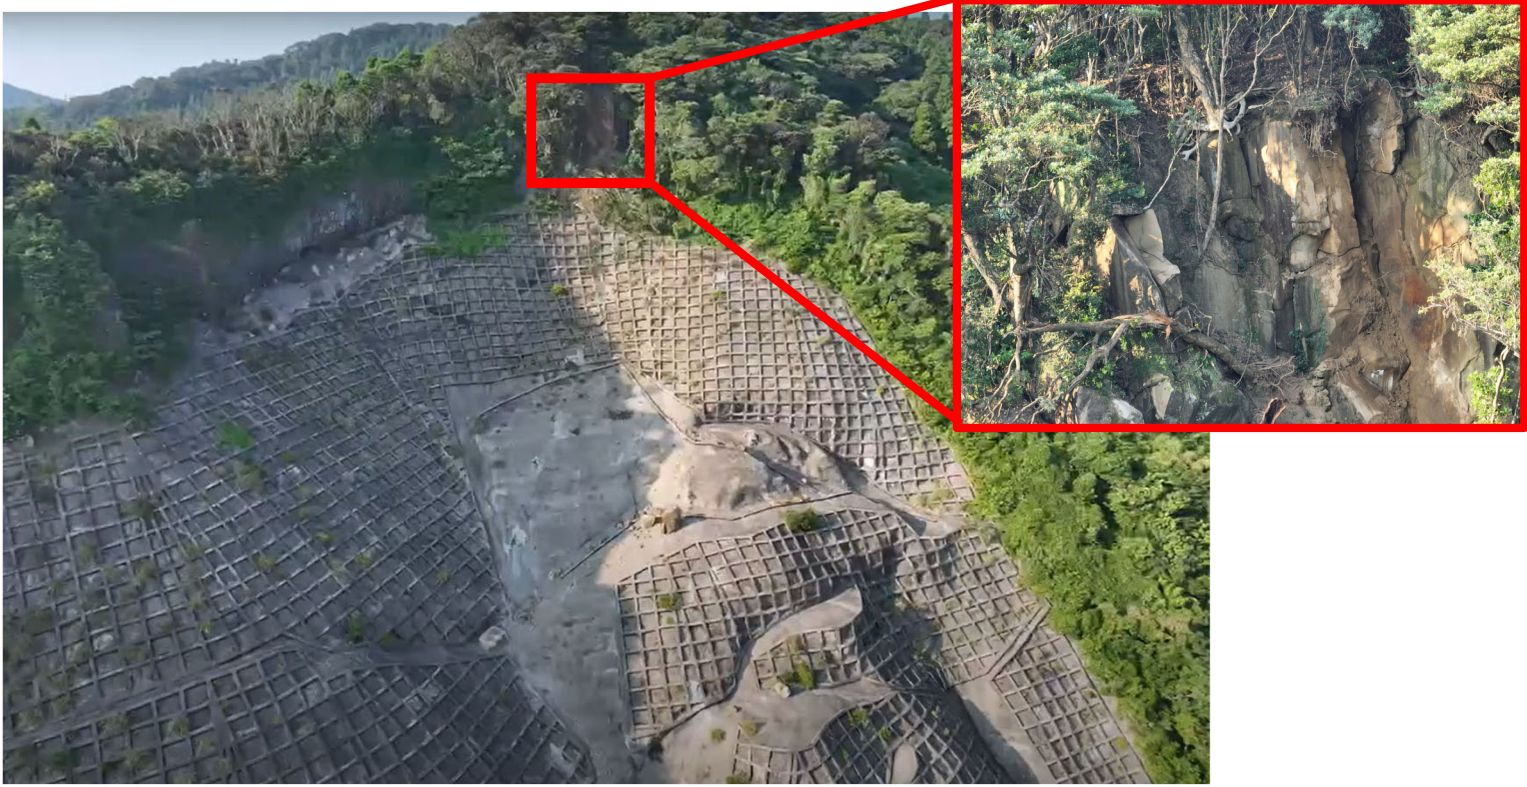
## 法面上部に残る岩塊

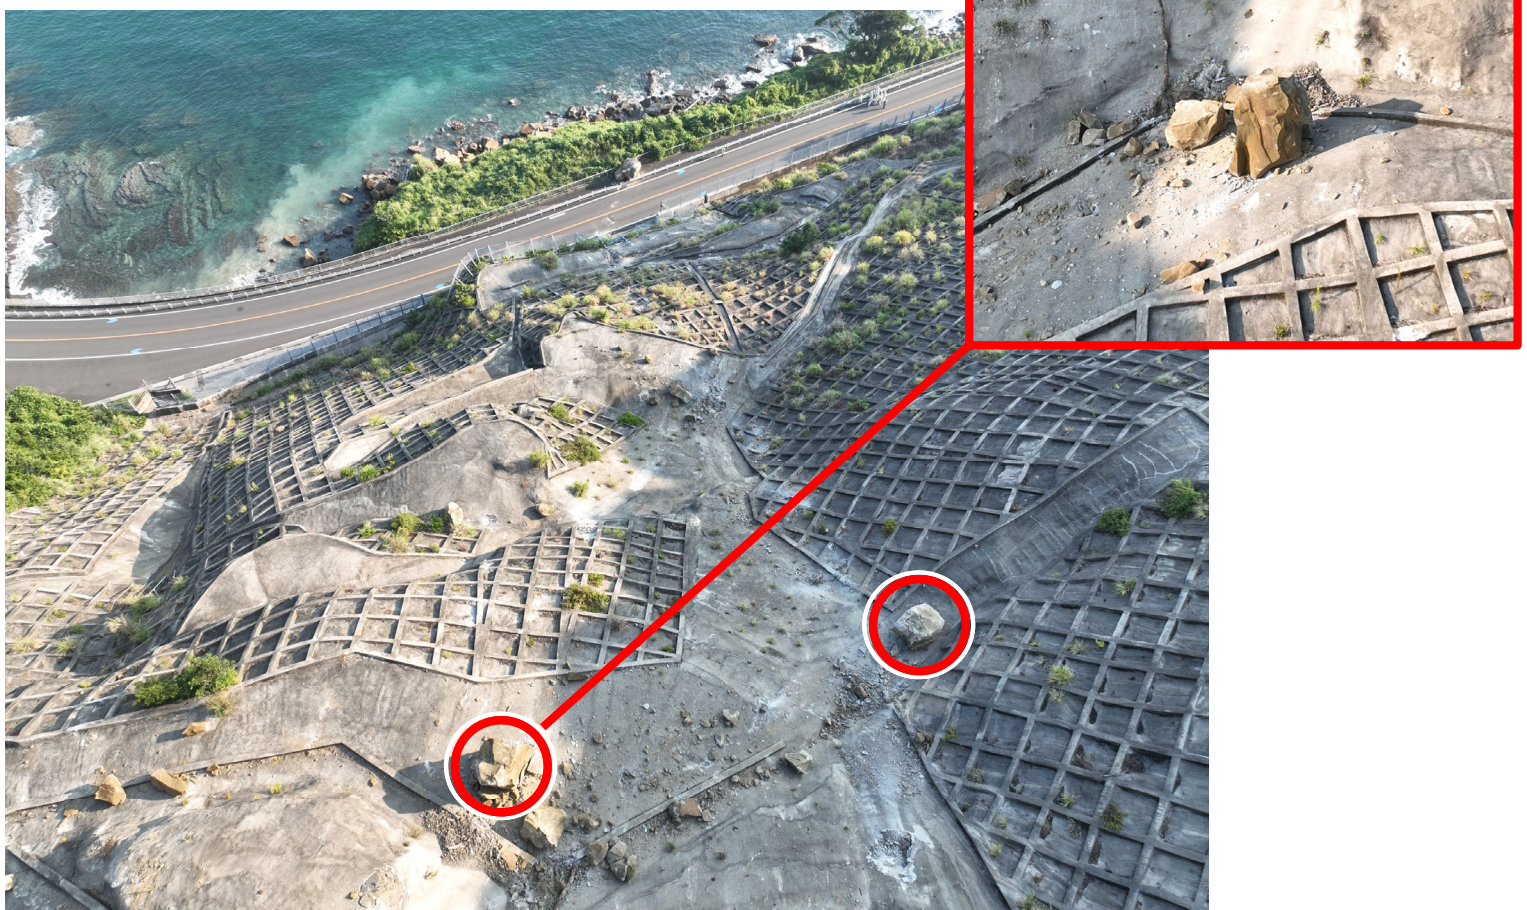
## 法面中段に残る岩塊
