I. 侵食対策による効果・影響の年次評価(案)の概要と今後の調査計画(案)

国土交通省・宮崎県
平成30年10月18日

I. 侵食対策による効果・影響の年次評価(案)と今後の調査計画

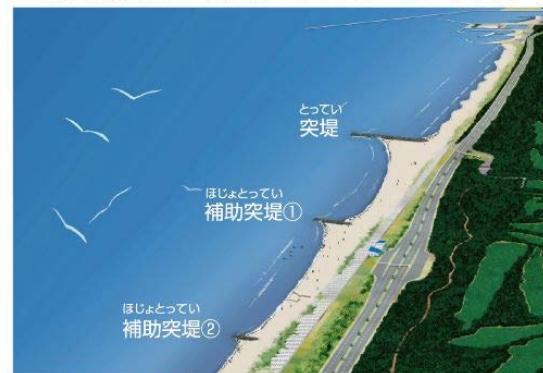
とつ
突
堤

りく うみ む ほそなが の ていぼう
陸から海に向けて細長く伸びる堤防のこと
かいがんせん そ うご すな と
海岸線に沿って動く砂を止めることができます

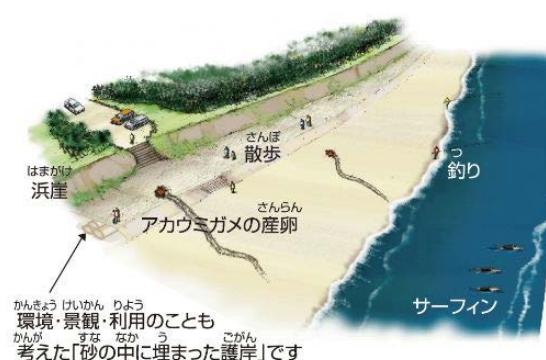
まいせつご
埋設護岸

しぜん ていぼう さきゅう
自然の堤防である砂丘がくずれないよう、浜崖の
ねもと なみ まも すな なか う ごがん
根元を波から守る「砂の中に埋まった護岸」です

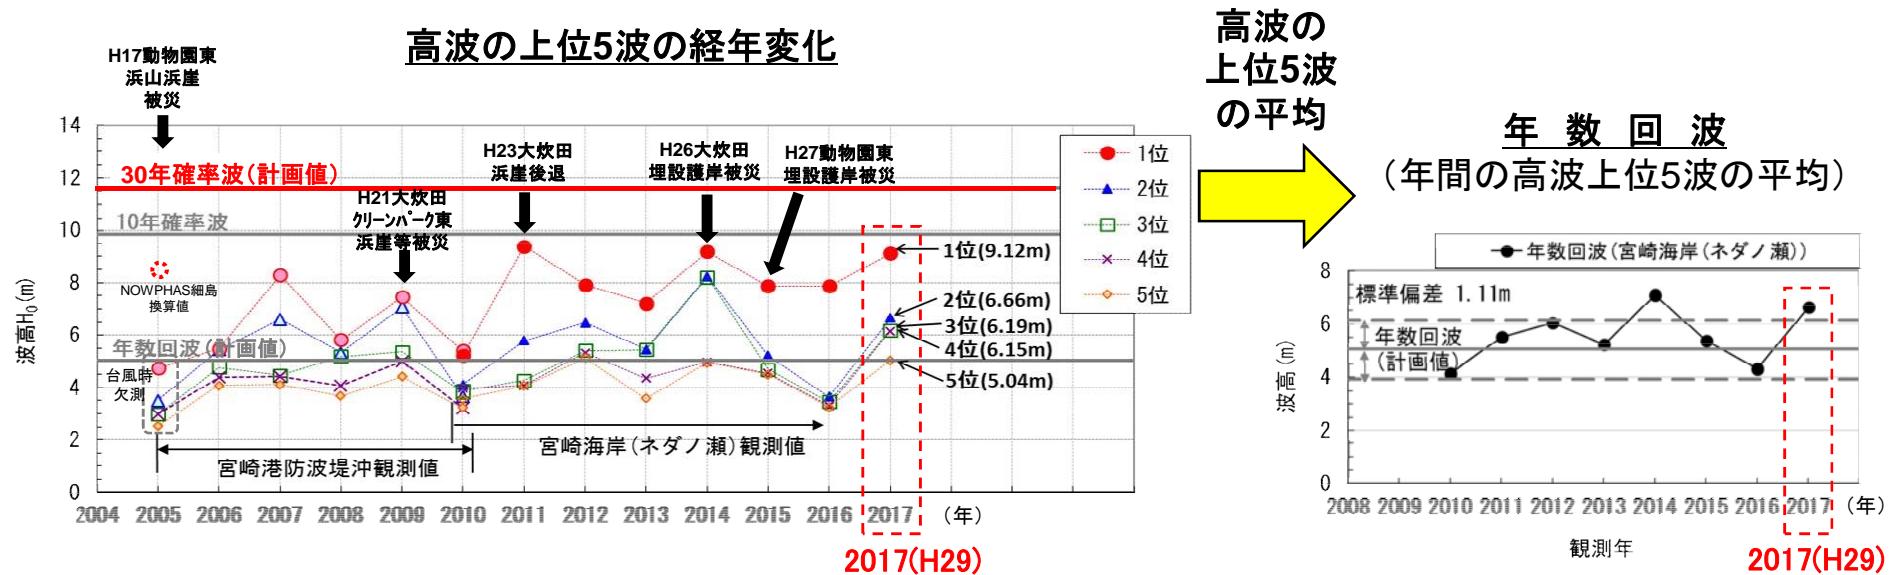
①高波浪 【参考資料1 p.2-6~9、p.6-6~7】

■目的:来襲した高波浪が、護岸等の天端高やブロックの安定性などの設計に用いている計画値(30年確率波)や突堤の天端高の検討などに用いられている計画値(年数回波)を越えていないかを確認。

- ・2017(H29)年の年最大の波高は9.1m(台風22号)で計画値以下であった。なお、年数回波の波高は6.6mであり、計画値の変動範囲を若干上回った。

※波高は有義波高(毎正時前後10分間に観測した波高のうち、高い方から三分の一を平均した波高)

- ・2017(H29)年は、計画波高(11.6m)を超える波は観測されていない。
- ・年数回波(6.6m)は想定している波高(5.0m)に対しやや高めの波高であったが、来襲した波のエネルギー(土砂を動かす力)は平年並みである。
- ・2016(H28)年まで、エネルギー平均波の波向が計画値より南側から入射する傾向が継続していたが、2017(H29)年は計画値に比べて若干北側からの波向であった。

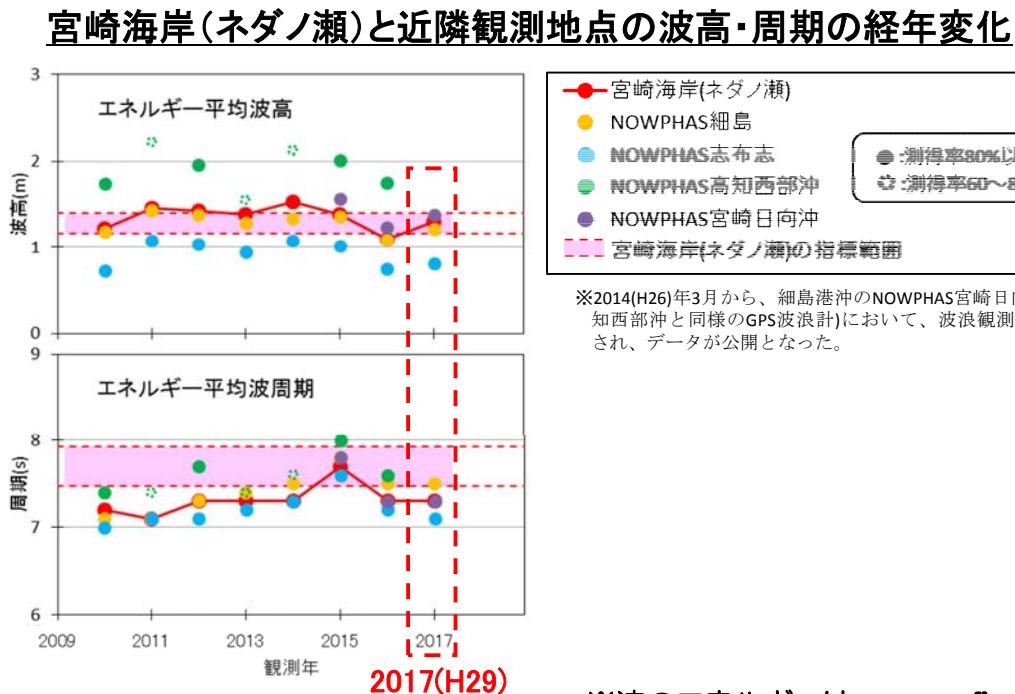
②エネルギー平均波 【参考資料1 p.2-10~13、p.6-8~11】

■目的:地形変化が生じる要因となる土砂を動かす波の強さ(エネルギー)が、計画で想定している範囲を超えていないか確認。

- ・2017(H29)年の1年間の波高は平年並みであり、周期は指標設定範囲を若干下回った。
- ・2017(H29)年の1年間の波の強さ(波のエネルギー)は、平年並みであった。

※波のエネルギーは energy flux (エネルギー流束)。

※エネルギー平均波高・周期とは、波のエネルギーの大きさを波高・周期で表したものである。

左図の数値は1年間の波のエネルギーを合計した値から算定している。

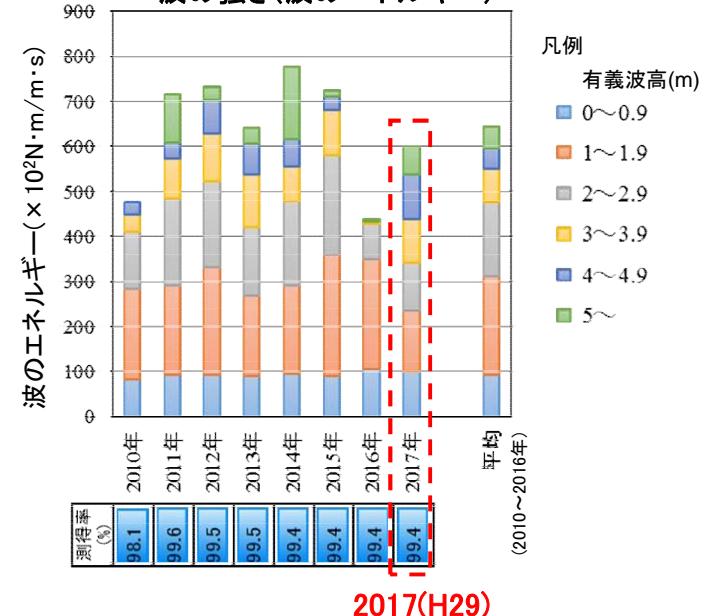
(参考)宮崎海岸(ネダノ瀬)に来襲した年別の波の強さ(波のエネルギー)

2017(H29)

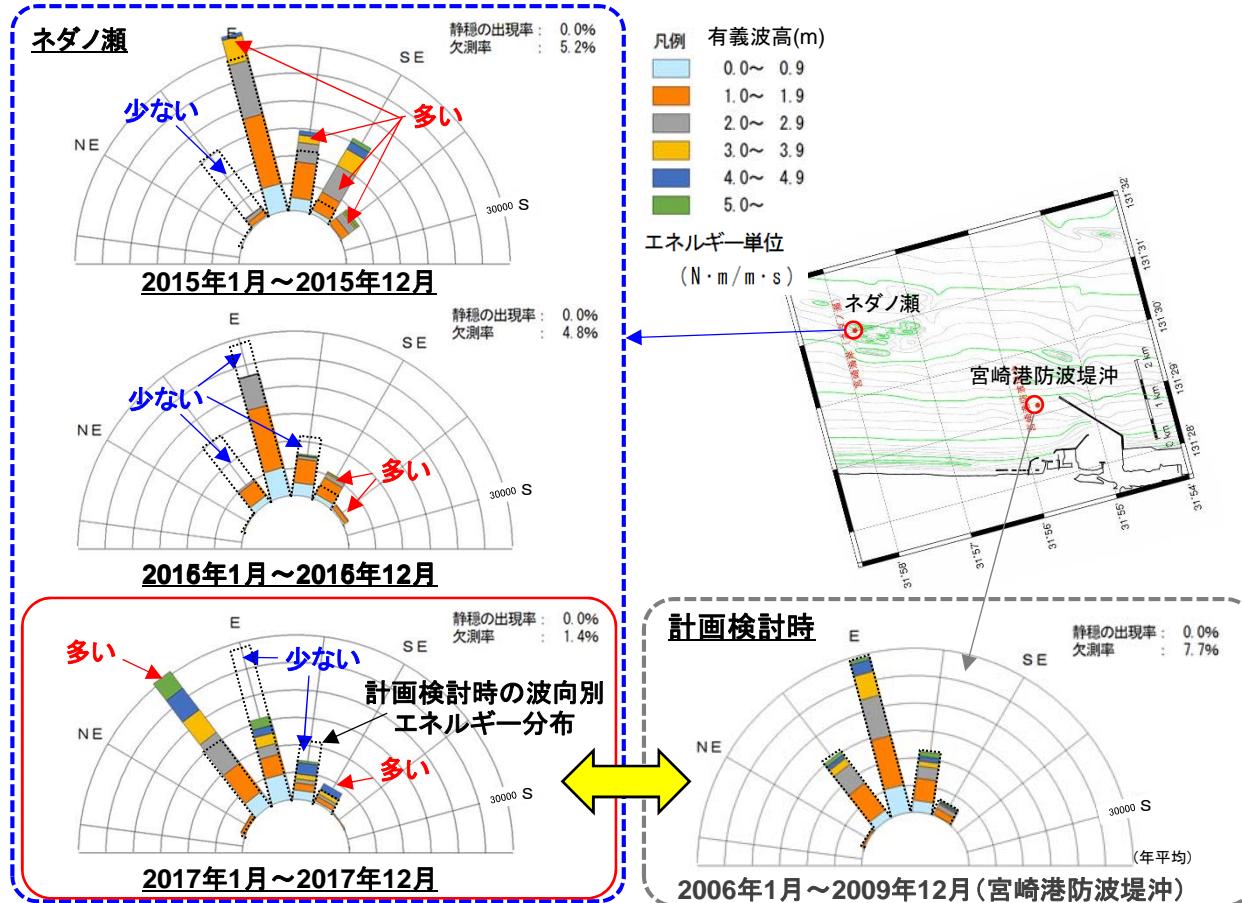
宮崎海岸沖における波高・波向別エネルギー分布

■目的:地形変化が生じる要因となる土砂を動かす波の向きが、計画で想定している傾向と異なってないか確認。

- ・2017(H29)年は、計画検討時に比べて北側(ENE方向)からの波が多くなった。
- ・エネルギー平均波の波向は、計画値に比べて若干北側からの値を示した。

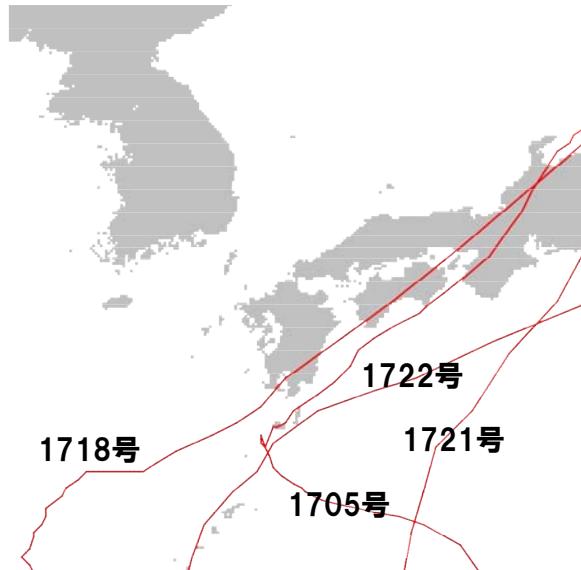
2017(H29)年の主な台風の経路

○宮崎海岸に高波浪(年数回波以上)をもたらした台風経路は概ね宮崎海岸の東側を通過している。このときに発生した高波浪は北からの波向(南側への漂砂を発生させる波向)が多かった。

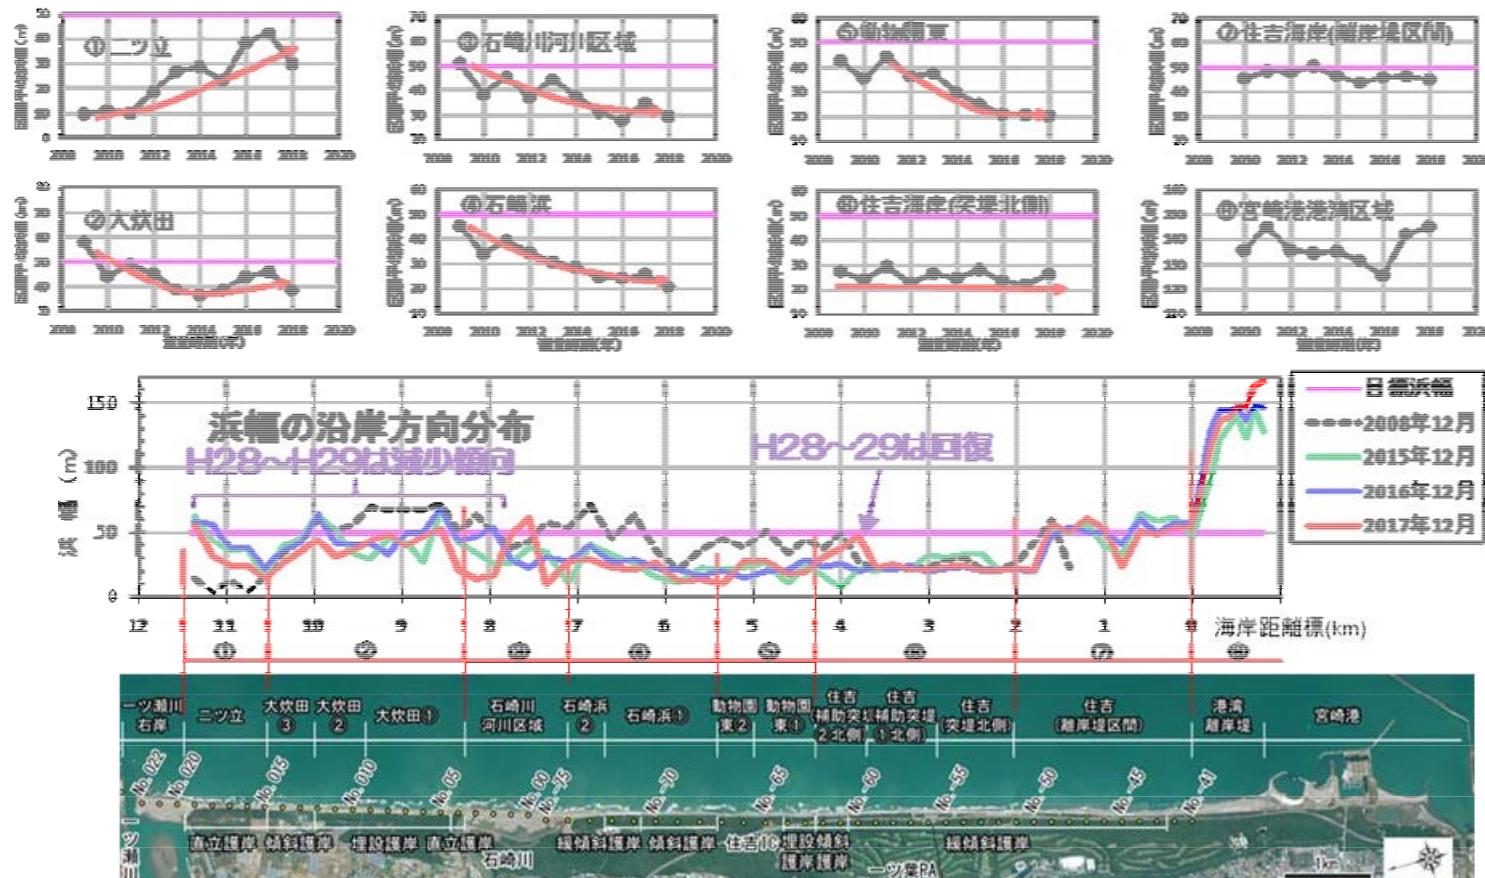
①浜幅変化 【参考資料1 p.6-20~29】

■目的: 浜幅の変化状況を確認。

- これまで増加若しくはやや増加傾向であった宮崎海岸北側の範囲(ニッ立、大炊田など)で、2016(H28)年と2017(H29)年を比較すると若干減少が見られた。一方、補助突堤②北側では浜幅の回復が見られた。
- 区間①～⑦の浜幅は9m～61m(平均32m)であった。

- ・目標浜幅50mは全体的に確保できていない。
- ・土砂量変化でみると、宮崎海岸北側は堆積・維持傾向、石崎浜～住吉海岸は侵食が進んでいるものの最近は横ばいからやや回復傾向となっている。
- ・補助突堤②よりも南側の範囲は、砂浜の再生までには至らないが、突堤の設置範囲より陸側の海中部で堆積が見られる。また、補助突堤②の北側では、まだ一時的ではあるが砂浜が再生するほどの堆積が見られる。

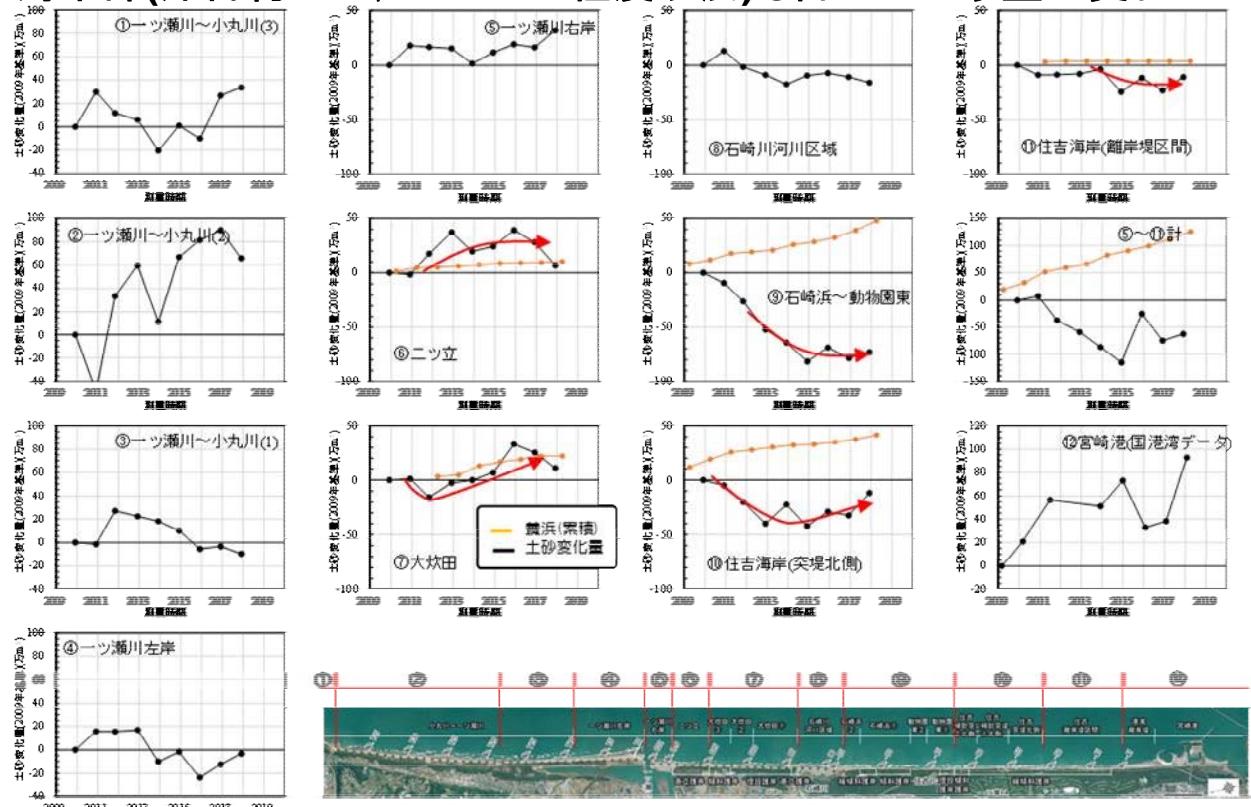
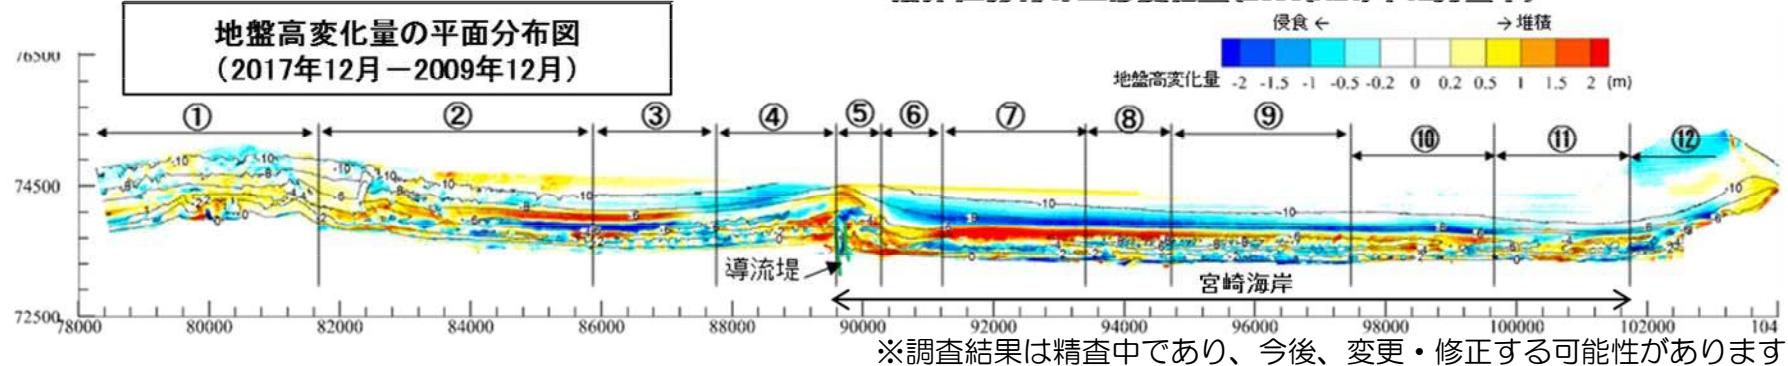
沿岸区分毎の土砂変化量(2009(H21)年12月基準)

■目的: 詳細な測量データを用いて海中部(沖合約1km, T.P.-10m程度以浅)も含めた土砂量の変化状況を確認

- ・2009(H21)～2017(H29)年を比較すると、宮崎海岸北側(一ツ瀬川右岸～大炊田)で堆積・維持傾向である。
- ・石崎浜～住吉海岸(離岸堤区間)は侵食が進んでいるものの、最近は横ばいからやや回復傾向となっている。

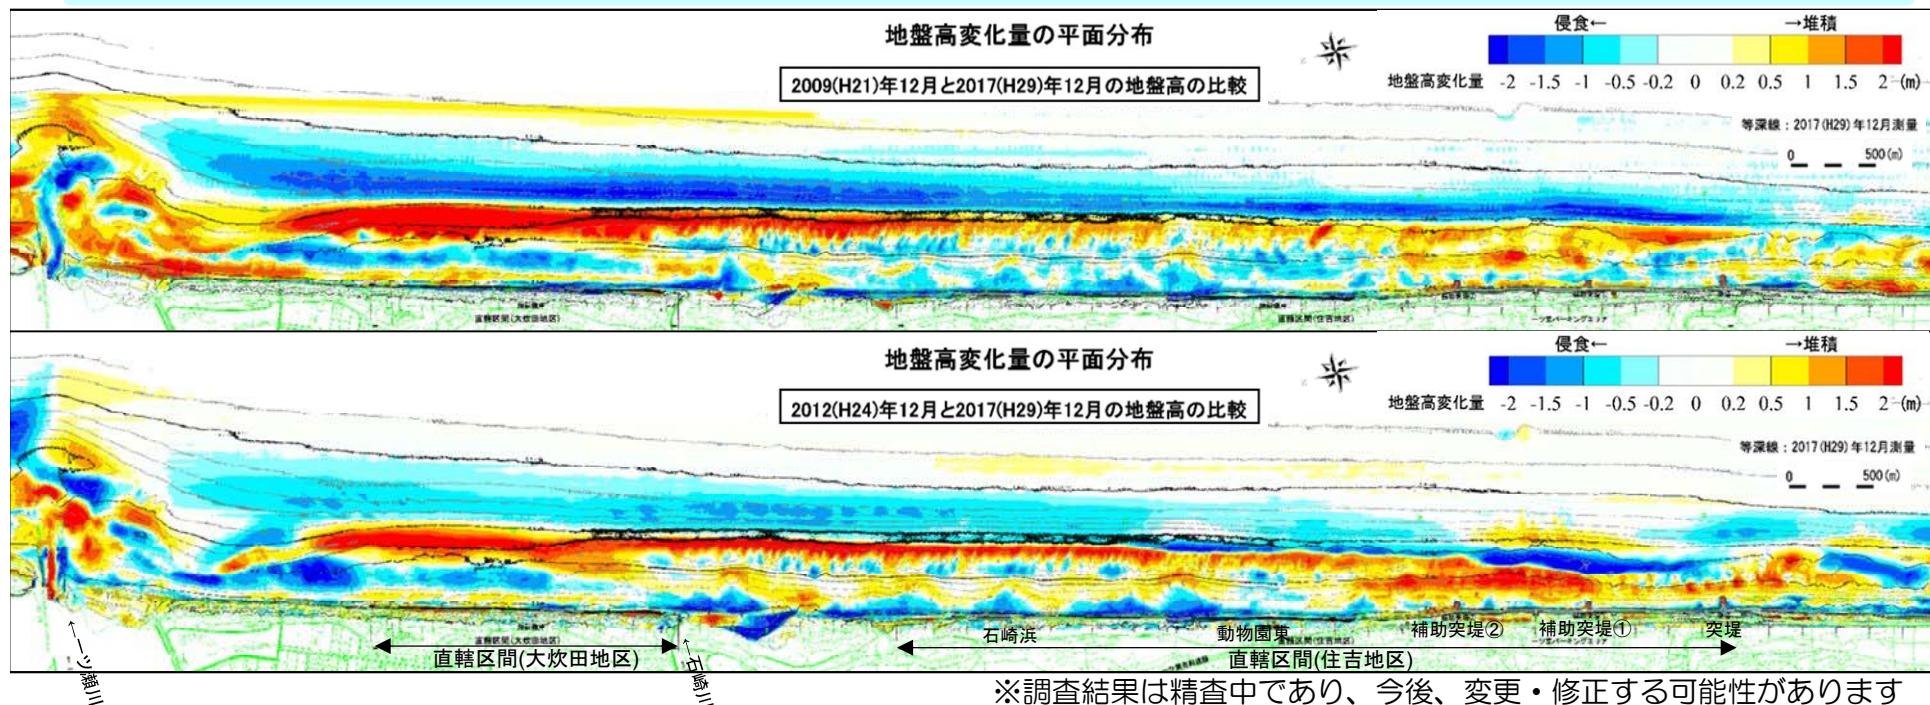
③地盤高変化量の平面分布 【参考資料1 p.6-30～33】

■目的: 詳細な測量データを用いて海中部(沖合約1km, T.P.-10m程度以浅)も含めた平面的な地盤高変化状況を確認

- ・2009(H21)から2017(H29)及び2012(H24)から2017(H29)の地盤高変化図をみると、海岸護岸、浜崖から約500m付近より沖側が侵食傾向を継続し、岸側が堆積傾向に転じていることがわかる。
- ・堆積傾向が顕著にみられるのは、海岸護岸、浜崖から300m～450m付近であり、2012(H24)から2017(H29)の突堤着手以降の地盤高変化図をみると、突堤設置範囲では海岸護岸から300m付近より岸側でも堆積している。
- ・一方、汀線付近は住吉海岸北側(動物園東付近)を中心に青色がみられ、未だ堆積傾向(砂浜回復)に至っていない。

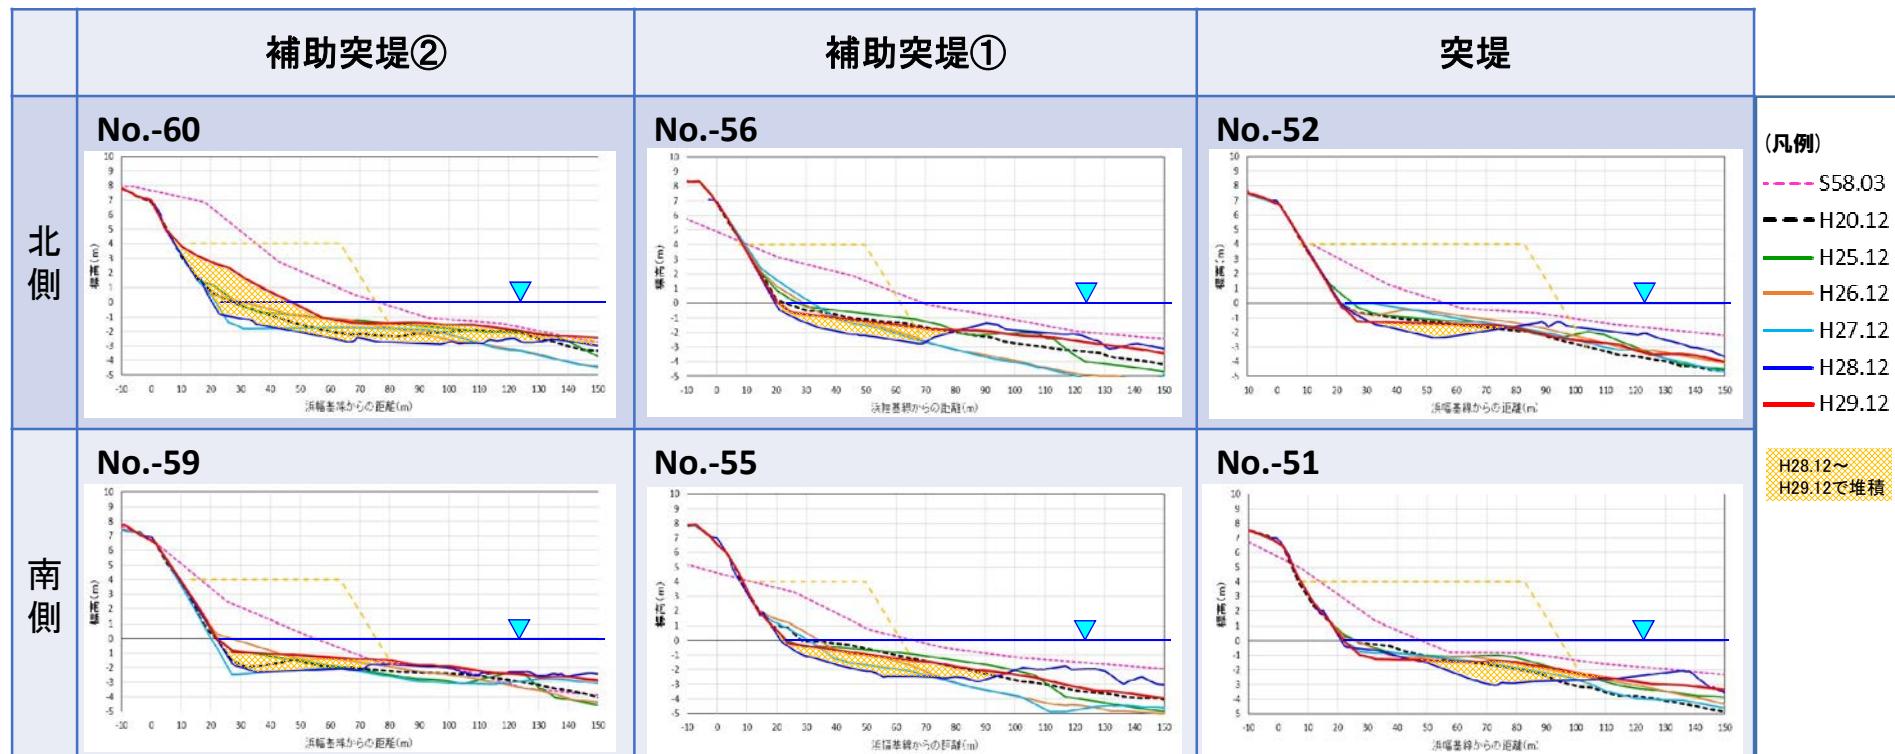
突堤周辺の断面地形図

■目的: 突堤の効果・影響を把握するために突堤周辺の断面地形の変化状況を確認。

- ・突堤、補助突堤①、補助突堤②の設置範囲(陸側)で堆積傾向。
- ・特に補助突堤②の北側(No.-60)で顕著な堆積。

- ・2017(H29)年は、突堤、補助突堤①、補助突堤②の設置範囲(陸側)で堆積傾向がみられた。
- ・特に補助突堤②の北側において顕著な堆積が見られ、一定の効果はあると考える。

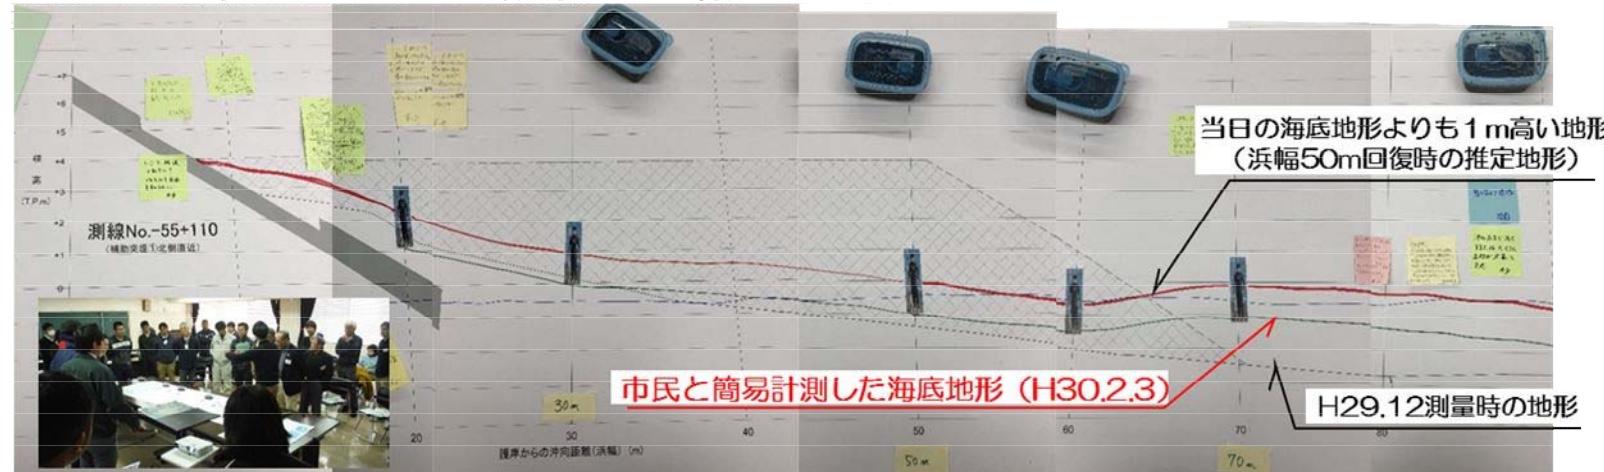
計測した海底地形(室内談義で一緒に作図)

- ・2018(H30)年2月3日の第39回市民談義所で、参加者と補助突堤①の北側の砂浜回復状況を確認(目に見えない海中部が回復している状況を共有)。

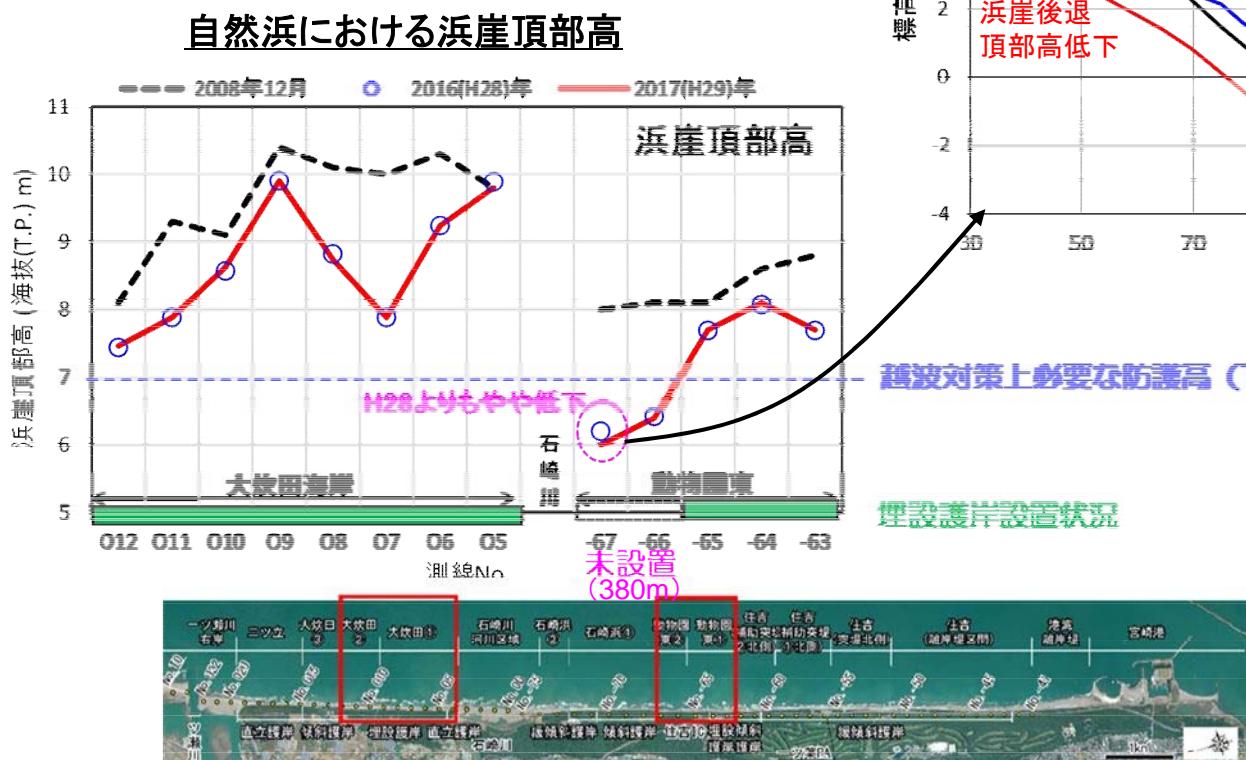
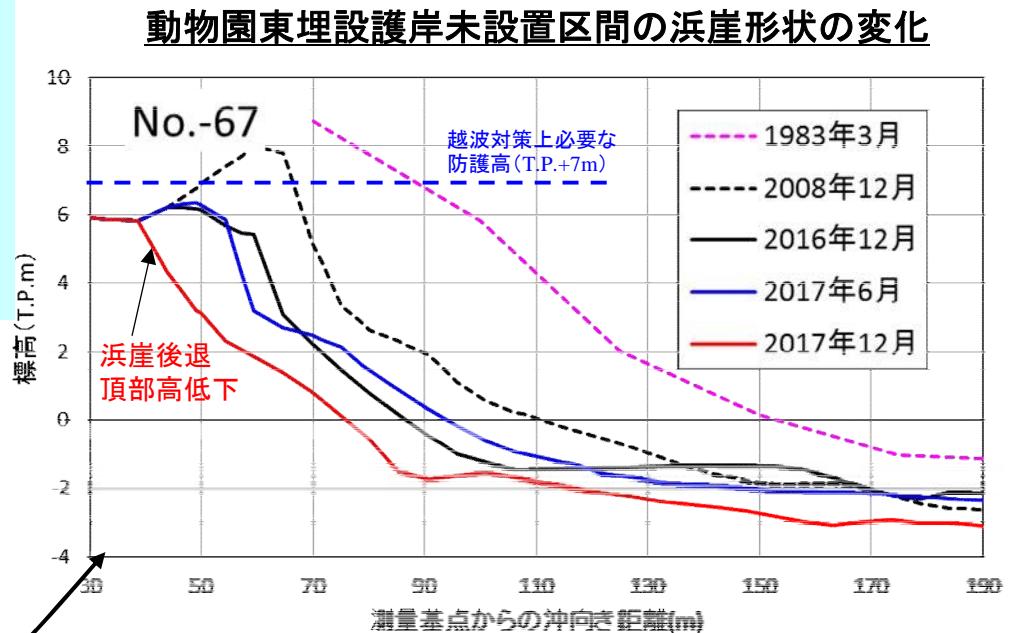
⑥浜崖形状の変化 【参考資料1 p.6-48～49】

■目的:埋設護岸設置箇所・設置予定箇所において浜崖頂部が対策上必要な高さを有しているかを確認。

- ・2017(H29)年の埋設護岸設置区間の浜崖頂部の天端高はT.P.+7.5～+9.9mであり、2016(H28)年から浜崖後退・頂部高の低下は生じていなかった。
- ・動物園東地区の埋設護岸未設置区間の浜崖頂部の天端高は、T.P.+6.0～+6.4mであり、2016(H28)年よりもやや低下した箇所もある。

- ・埋設護岸設置区間では、浜崖頂部は守られ効果を発揮している。
- ・動物園東の埋設護岸未設置区間は、埋設護岸未設置区間背後の浜崖頂部高は、越波対策上必要な防護高(T.P.+7m)よりも低くなっており、埋設護岸整備が必要である。
- ・動物園東地区の洗掘対策工として採用しているグラベルマットは、露出後も大きな変状は見られず、サンドパック本体が大きく変状する状況も見られない。

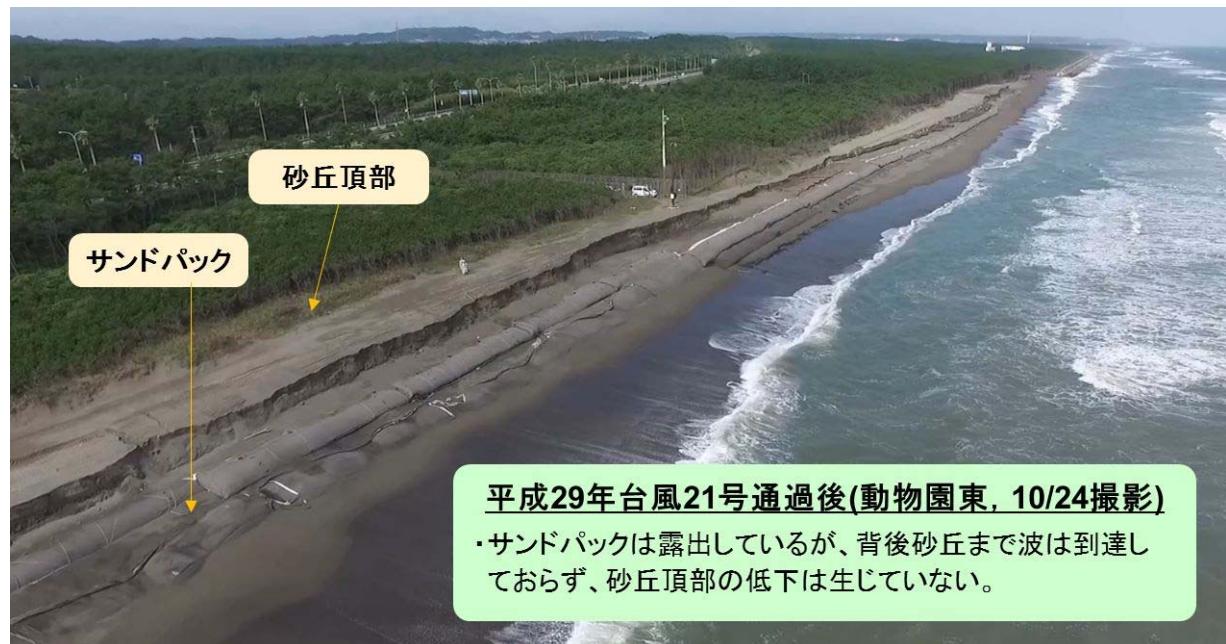
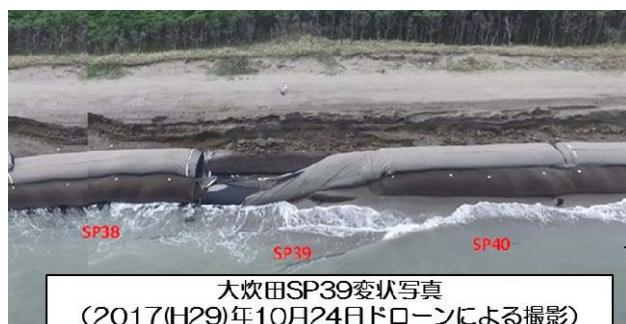
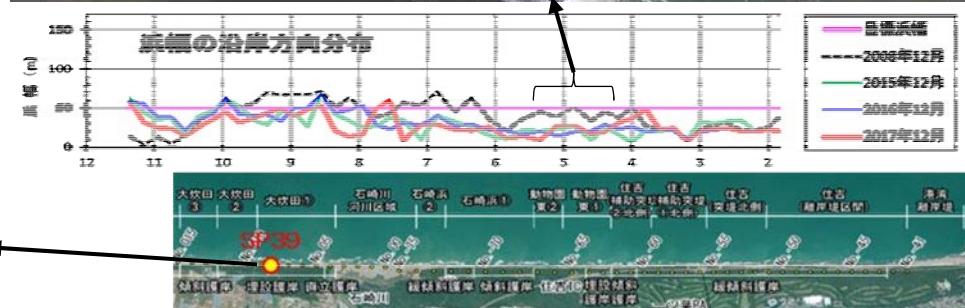
⑦目視点検によるサンドパックの変状(天端高、露出状況、背後の状況)

■目的:埋設護岸等の施設の異常や、浜崖侵食の有無等を確認。

- ・2017(H29)年の目視点検において、埋設護岸が設置されている大炊田地区・動物園東地区の南側ではサンドパックが露出した時期・区間はあったものの、背後の浜崖侵食は生じなかった。
- ・動物園東地区の埋設護岸未設置区間において養浜土砂の流出を確認した。
- ・H29年の台風21号、22号による高波来襲時に、大炊田地区の一部でSP前面の局所的な侵食が生じ、SP39の上段サンドパックが転落した(H30年に復旧予定)が、この区間においても背後の浜崖侵食は生じなかった。

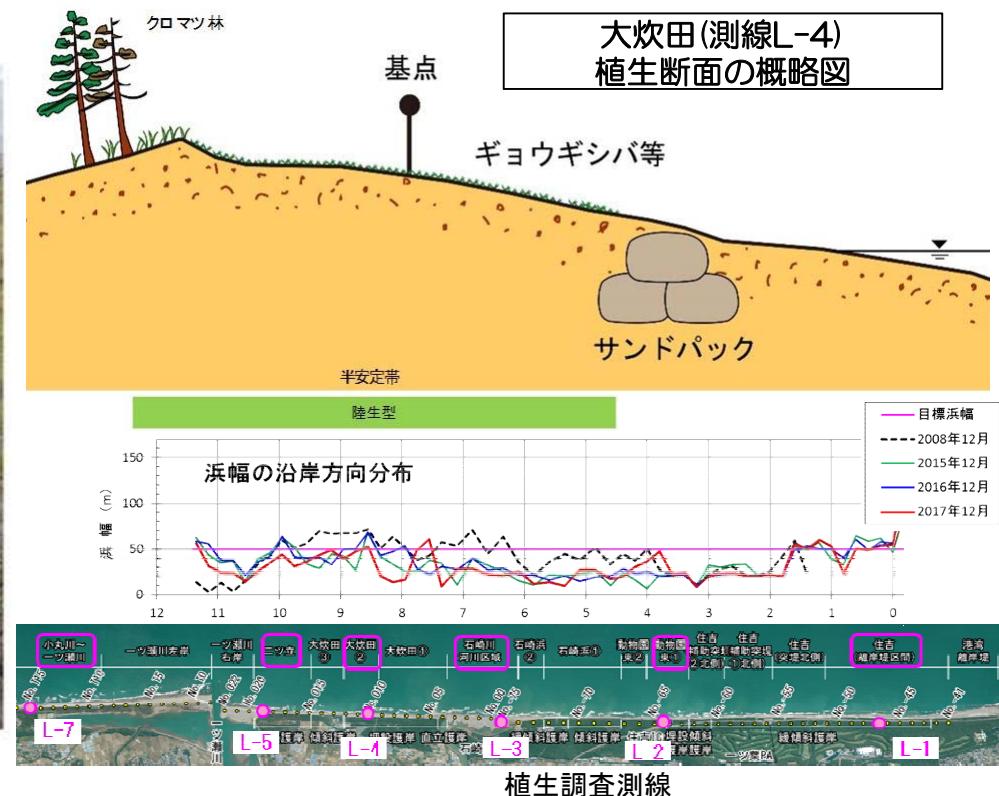
大炊田(測線L-4)
植生断面の概略図

- ・2017(H29)年は、大炊田(測線L-4)でサンドパック背後の養浜上に、半安定帯の陸生型のギヨウギシバ等の植物が生育し、前年までと比べて植生の生育範囲が海側にやや広がった。海浜性植物は、オニシバ、コウボウムギ、コウボウシバが低い被度で生育していた。
 - ・その他の箇所は、概ね例年通りであった。

- 埋設護岸によりサンドパック背後の海浜が安定してきた効果と考えられる。

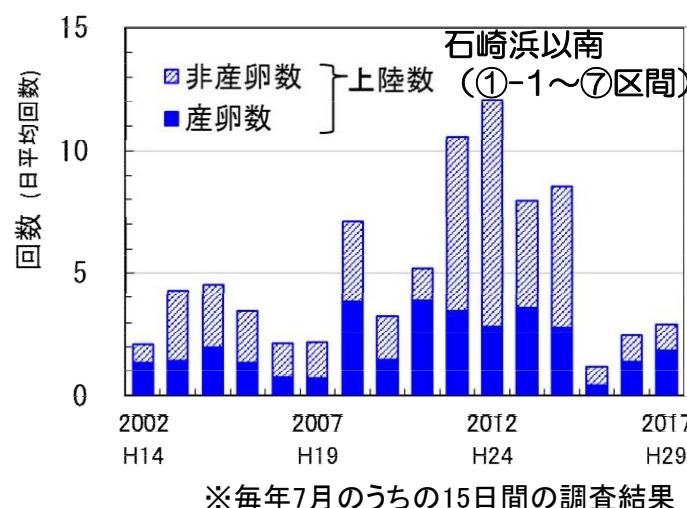
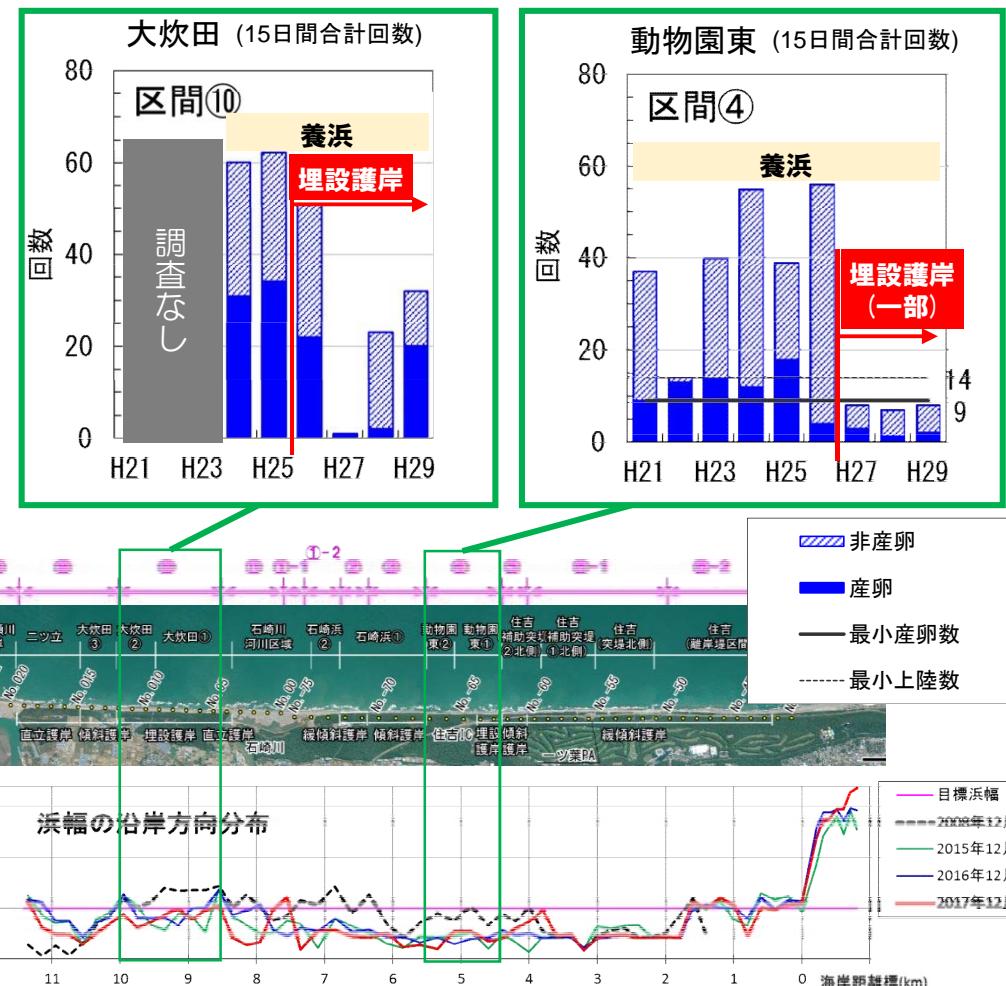
③アカウミガメの産卵調査 【参考資料1 p.4-142~146、p.6-78~81】

- ・アカウミガメの産卵状況を7月の15日間調査の産卵回数でみると、2017(H29)年は、全体的には前年より増加した。
- ・大炊田では、前年に比べて産卵回数が増加した。
- ・動物園東では、前年とほぼ同様の産卵回数であった。

- ・大炊田は浜幅の回復・維持傾向が、産卵回数の増加に寄与しつつあると考えられる。
- ・動物園東は浜幅が狭いことや埋設護岸等の工事が産卵回数に影響している可能性がある。
- ・埋設護岸上や陸側での産卵が確認された。

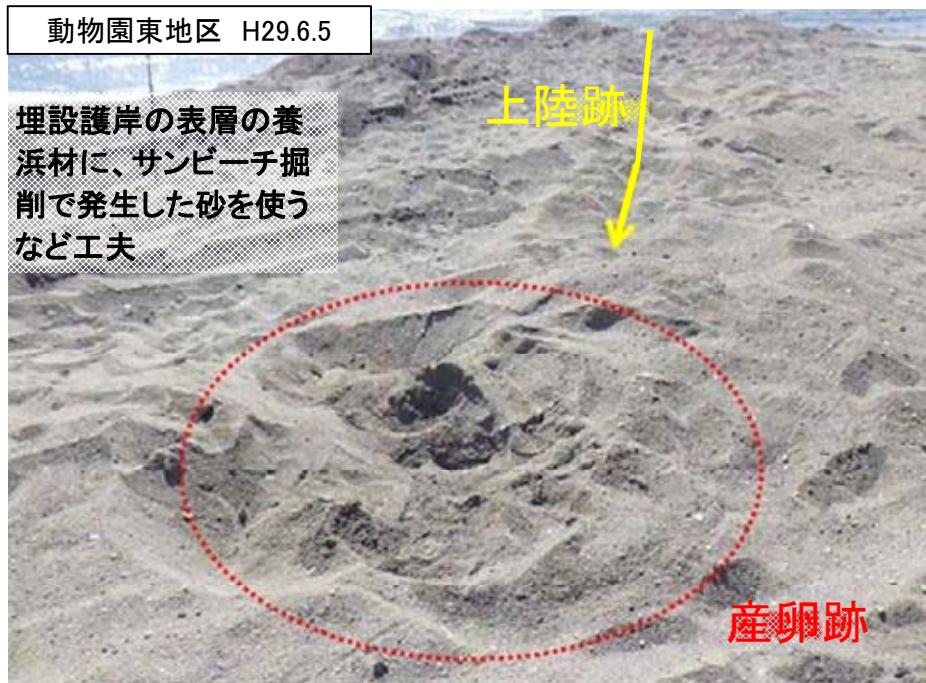
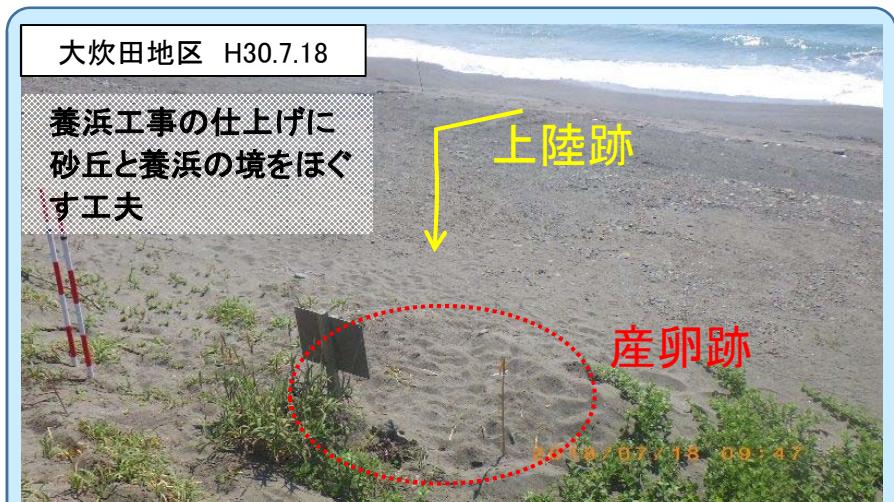
平成29年の上陸・産卵状況

- ・平成29年の産卵期全期間調査では、埋設護岸設置範囲に111回の産卵が確認された。そのうち74回(約7割)が埋設護岸上や陸側であった。
- ・平成30年にも同様に埋設護岸上や陸側で産卵が確認されている。
