# I . 侵食対策による効果・影響の 年次評価(案)の概要と今後の調査計画(案)

国土交通省・宮崎県  
令和元年10月18日

# 1. 前回委員会の振り返り

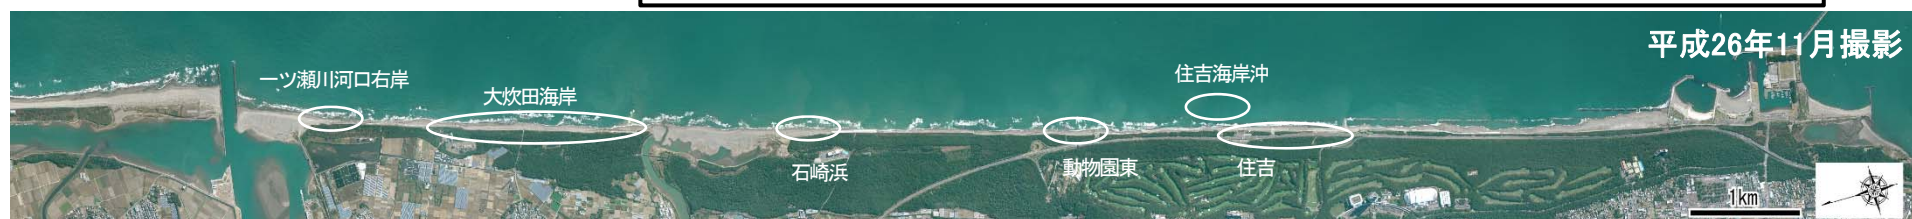
【対策①北から流入する土砂を増やす】について

養浜により土砂を投入し宮崎海岸の土砂量の増加を図っている

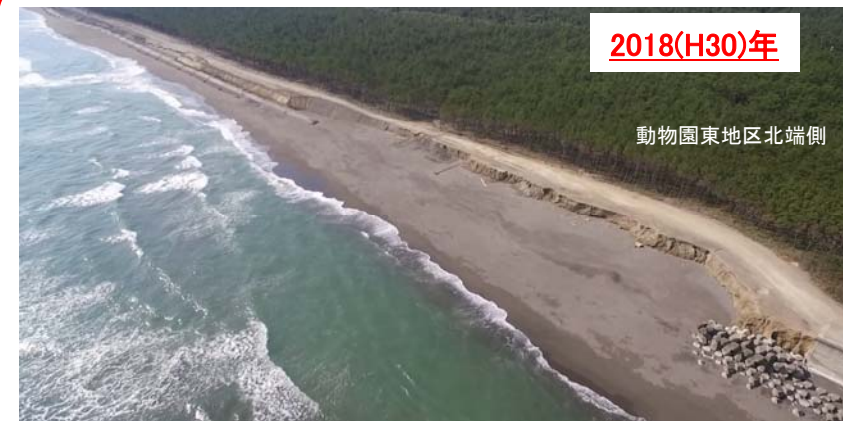
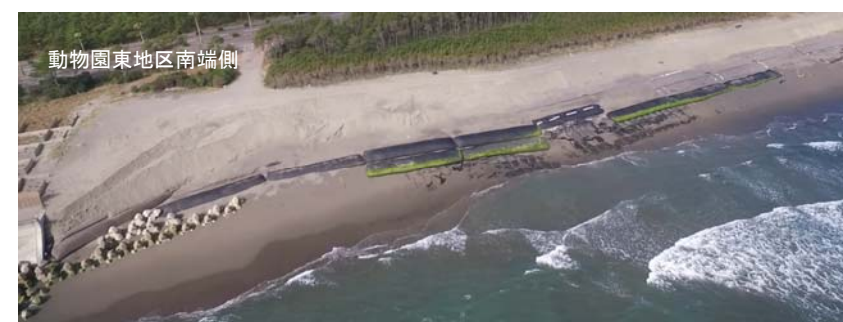
- 埋設護岸設置前の2014(H26)年は波高9.2mで、浜崖の後退、保安林の流出など被災。  
2015(H27)は波高7.9mで、コンクリート護岸及び埋設護岸など被災。
  - 2018(H30)年は、より大きな波高11.7mが来襲するも、背後の浜崖侵食は見られず、サンドバックの露出、根固工の一部被災程度で大きな被災はなかった。
- ⇒これまでに実施してきた侵食対策の効果

(2018年11月5日(波高11.7m来襲後)撮影)

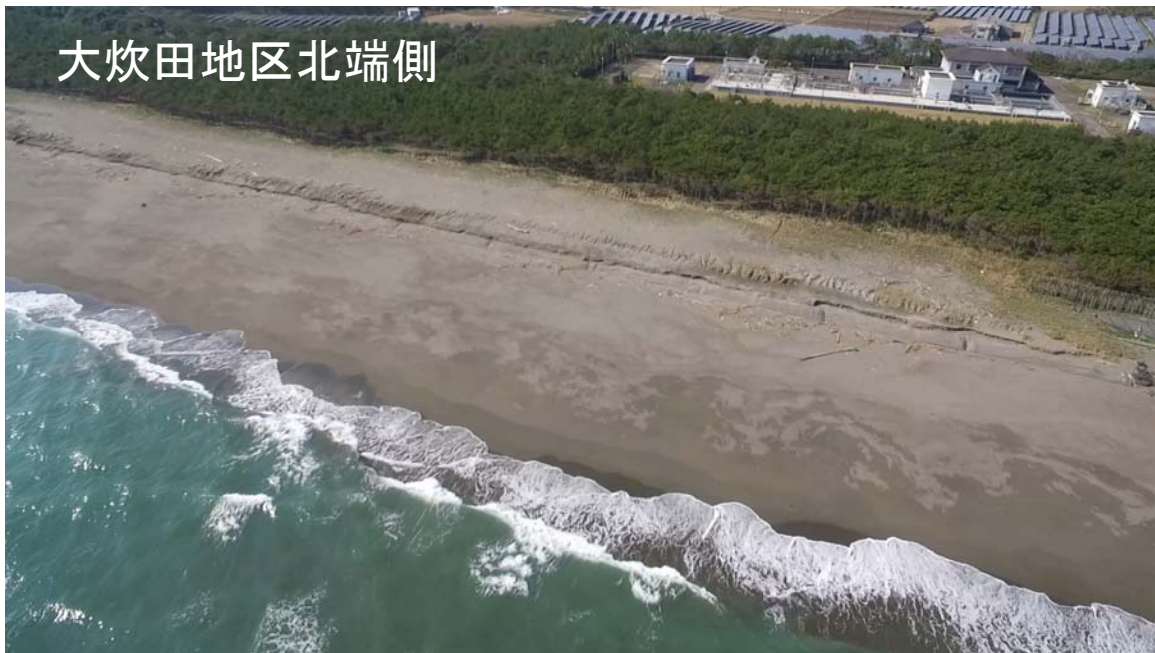
大炊田地区北端側

・2018(H30)年の目視点検によると、大炊田地区・動物園東地区ともにサンドバックが露出した時期・区間はあったものの、背後の浜崖侵食は生じなかった。

(2018年11月5日(波高11.7m来襲後)撮影)

- ・2018(H30)年は、台風24号が台風21号に連続して「非常に強い」勢力で宮崎県に接近し、計画波高に相当する11.7mの高波浪にさらされたが、サンドバックが効果を発揮し、浜崖後退を防ぐことができた。
- ・サンドバックが露出する箇所も多く見られたが、著しい損傷は見られなかった。

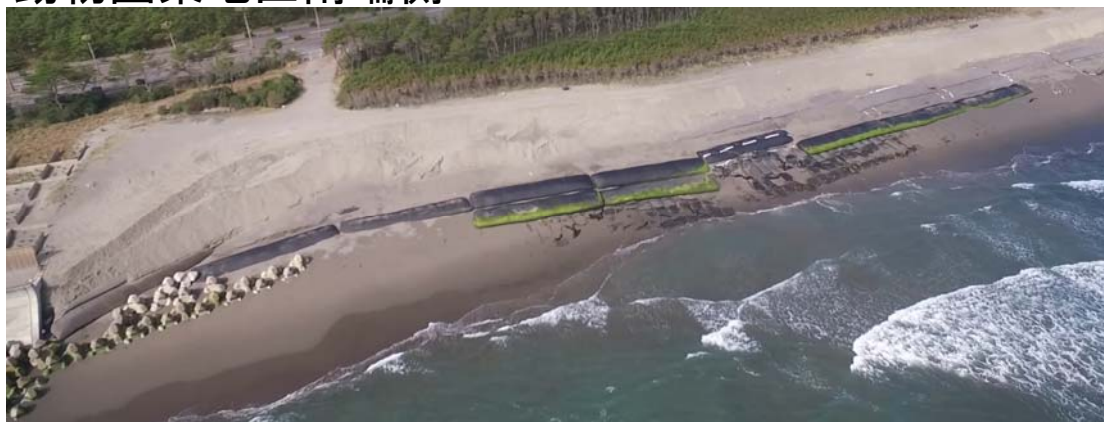
動物園東地区南端側

(2018年11月5日(波高11.7m来襲後)撮影)
