### ■長期の汀線変化

#### ■最近の沿岸漂砂の動向

#### ■カメラ観測による浜幅の日変動

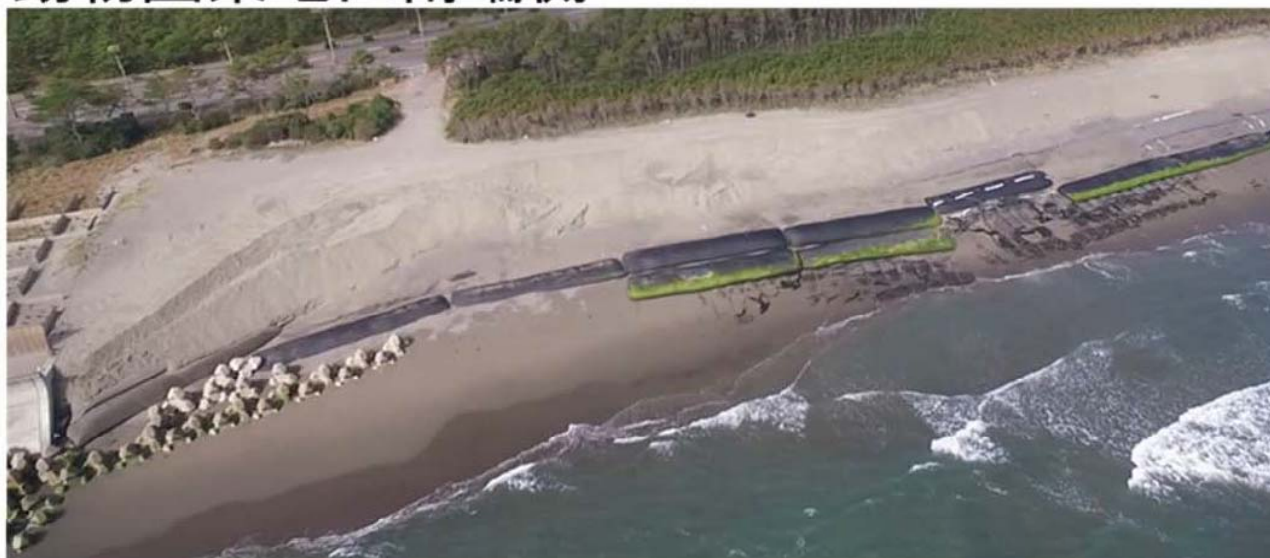
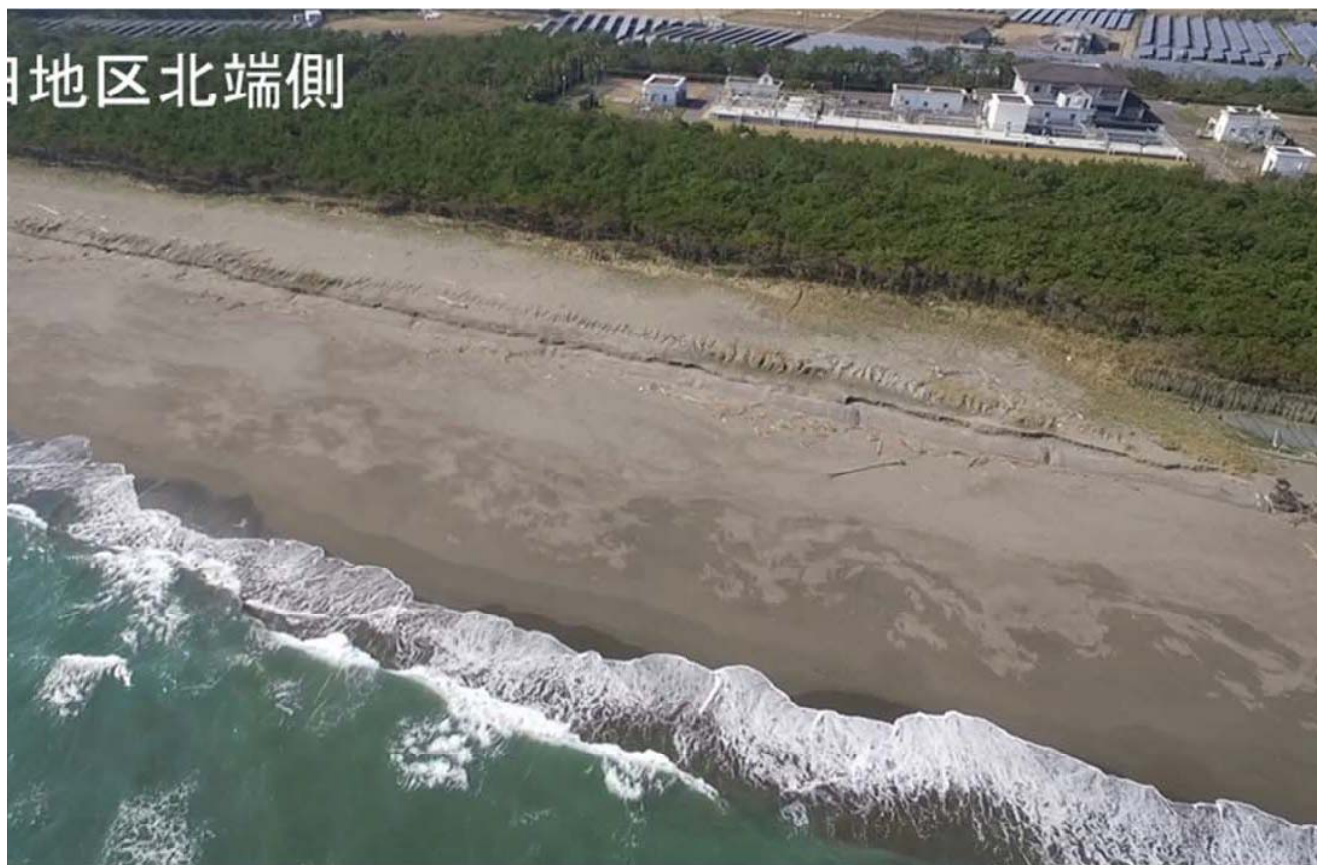
- 台風 24 号は台風 21 号に連続して『「非常に強い」勢力で 25 年振りに上陸した台風』として宮崎県に接近し、広域に記録的な暴風をもたらした。波浪観測においても計画波高（30 年確率）に相当し、ネダノ瀬観測期間中（H22 年～）最大波高※となる 11.7m を記録した。
- 宮崎海岸も高波浪にさらされ、サンドバックが露出する箇所も多く見られたが、浜崖の後退は防ぐことができ、事業の効果を確認することができた。

(2018年11月5日(波高11.7m来襲後)撮影)

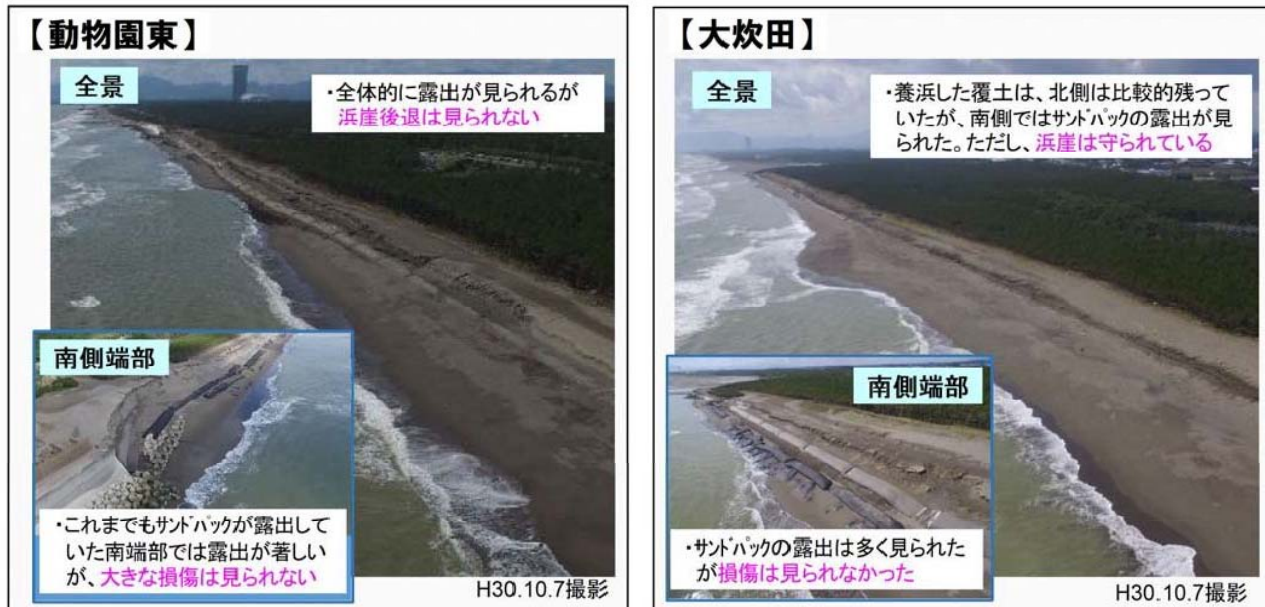
- 2017(H29)年の目視点検では、動物園東南側および大炊田海岸において、埋設護岸の変状につながる事象（サンドパック、グラベルマット、アスファルトマットの露出）を確認した。
- 台風 24 号は台風 21 号に連続して『「非常に強い」勢力で 25 年振りに上陸した台風』として宮崎県に接近し、広域に記録的な暴風をもたらした。波浪観測においても計画波高（30 年確率）に相当し、ネダノ瀬観測期間中（H22 年～）最大の換算沖波波高となる 11.7m を記録した。
- 宮崎海岸も高波浪にさらされ、サンドパックが露出する箇所も多く見られたが、浜崖の後退は防ぐことができ、事業の効果を確認することができた。
