## 令和元年度 年次評価(案)の根拠資料

国土交通省・宮崎県

令和 2 年12月18日

資料9-Ⅲ(1) 令和元年度に実施した調査結果に基づく効果検証 の抜粋

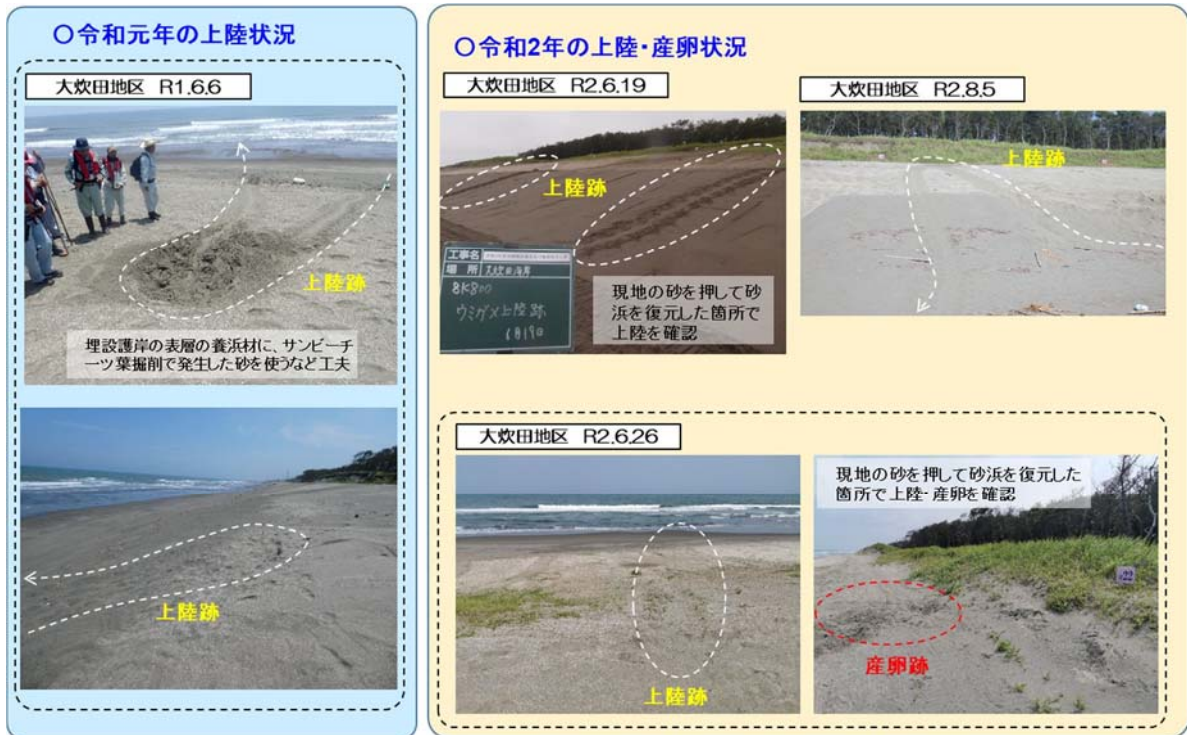
写真 3.1 埋設護岸上でのアカウミガメの産卵状況例

- 埋設護岸の覆土養浜材には良質な砂を使う工夫や、陸側の締まった砂をほぐすなどの工夫を実施している。
- 2020(R2)年も大炊田海岸でアカウミガメの上陸・産卵が確認された。

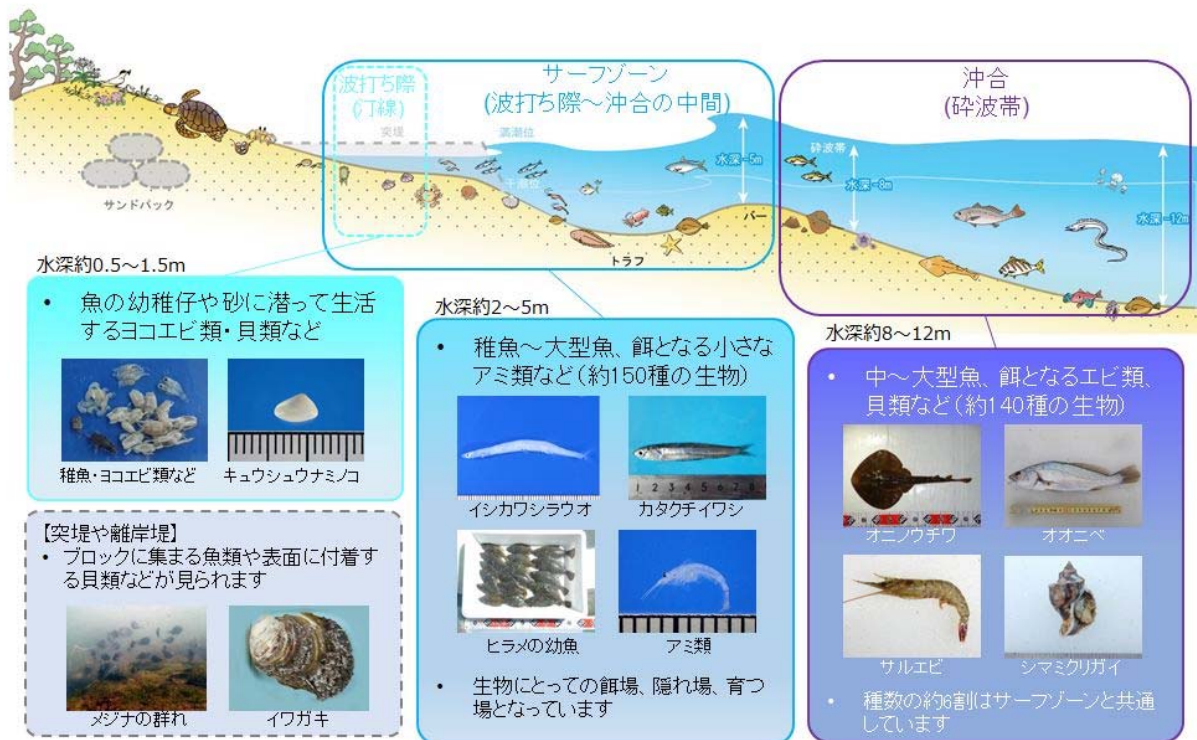
図－ 3.9 海域の自然環境調査結果概要

- 海域における魚介類の生息状況を確認した結果、波打ち際から沖合までの海域では、2019(R1)年はサーフゾーンで約 150 種、沖合で約 140 種の生物を確認し、前回までと同様に多様な種がみられた。サーフゾーンでは砂地に棲む代表的なヒラメの幼魚や餌となるアミ類などが確認された。

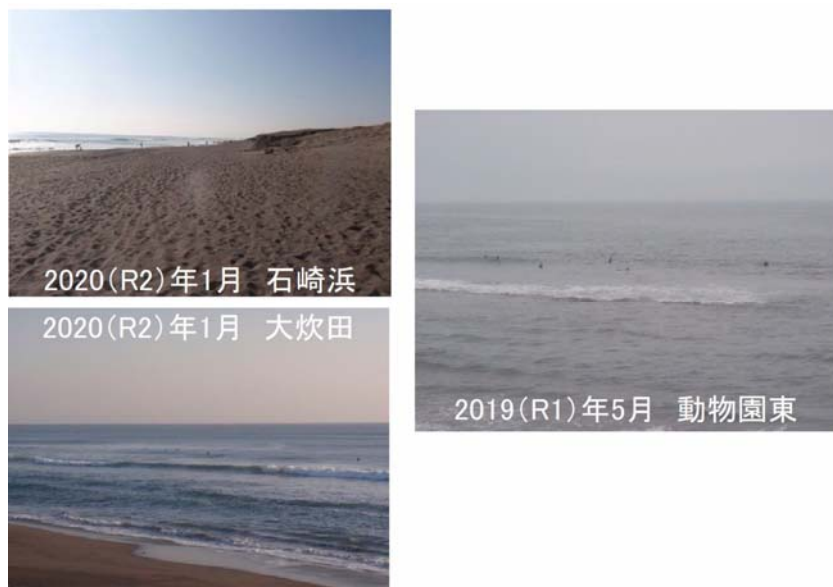
図ー 3.10 海岸巡視による利用者調査

- 海岸の利用形態と利用者数を確認した結果、2019(R1)年 4 月～2020(R2)年 3 月の海岸巡視時の目視調査によると、釣り、サーフィンの順で利用が多かった。
- サーフィンは動物園東での利用が特に多かった。釣りは石崎浜周辺および動物園東で多いが海岸全体で見られた。

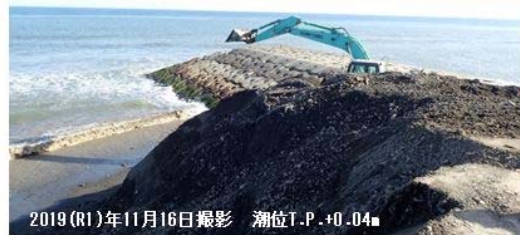
○令和元年度投入後の様子

時期：令和2年2月(投入直後)、陸上砂浜部は6月以降月1回  
内容：底質の採取、写真撮影  
方法：陸上砂浜部：表層および30cm程度掘った箇所の底質を採取(右写真)  
海中部：潜水士により表層の底質を採取

○養浜は波を受け、海岸線に沿って補助突堤②の北側に広がっていると考えられる。  
○粗い礫は汀線や陸上に見られ、海中の沖側にはほとんど確認されていない

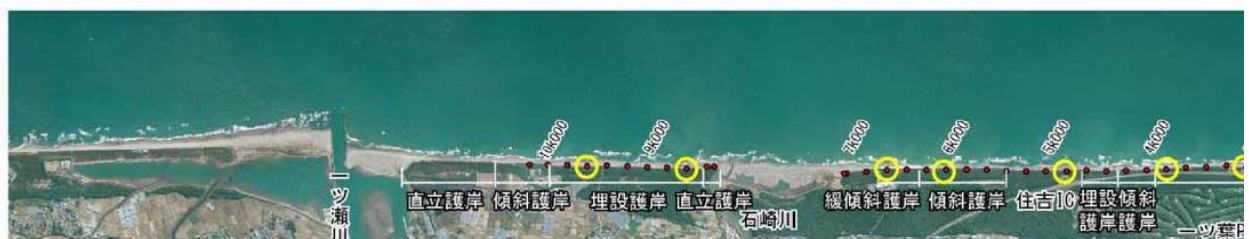
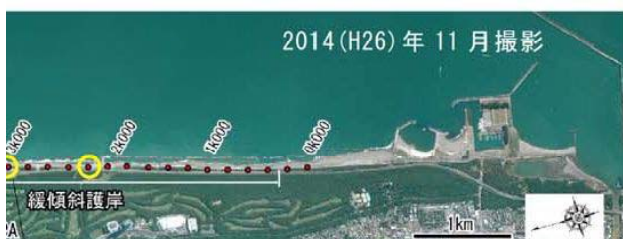
| 2019 (R1) 年度の宮崎海岸の状況 | | | | |

**【発生要因】**  
最大有義波高(発生月日)

宮崎海岸に来襲した高波浪(有義波高 3m 以上)

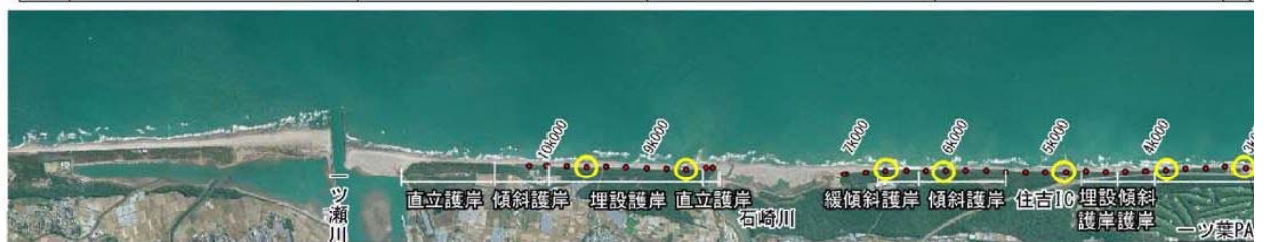
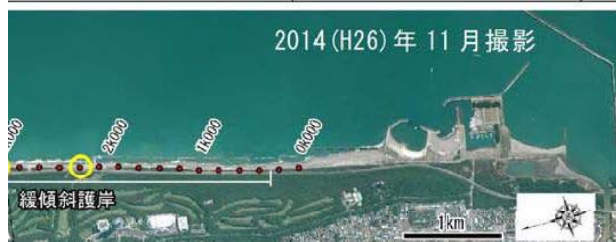
| | 大炊田海岸② (9k600) | 大炊田海岸① (8k600) | 石崎川右岸 (6k600) | 石崎浜海岸 (6k000) |

【台風 19 号】  
5.2m (10/12)

宮崎海岸に来襲した高波浪(有義波高 3m 以上)

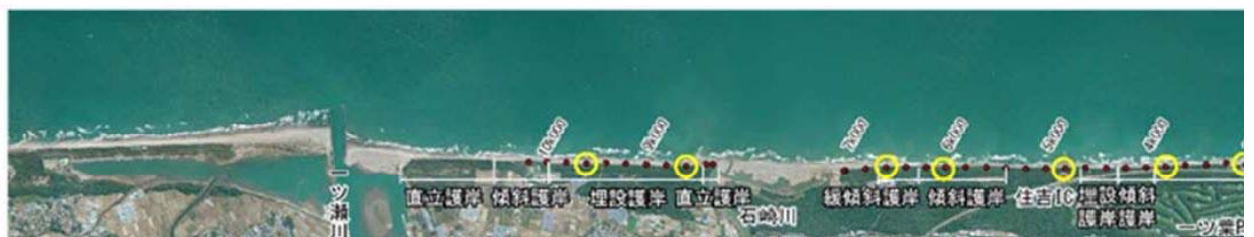
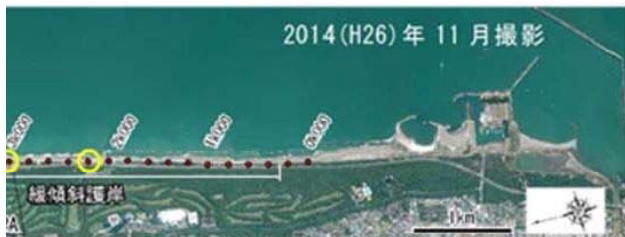
| 2018 (H30) 年度の宮崎海岸の状況 | | | | |

【発生要因】  
最大有義波高(発生月日)

宮崎海岸に来襲した高波浪(有義波高 3m 以上)
