## 第6章 分析

## 6.1 海象・漂砂

## 6.2 測 量

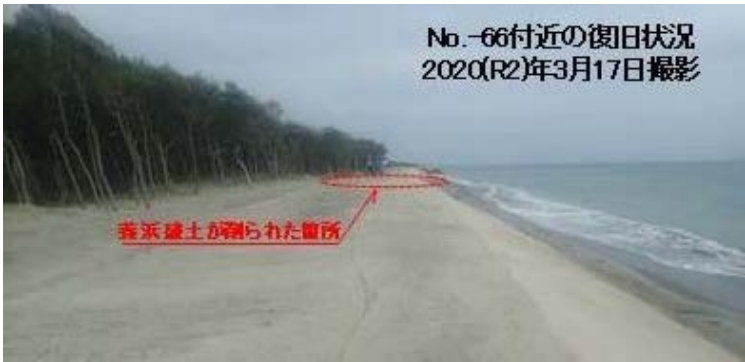
■サンドバックの沈下と背後の浜崖頂部高低下の関係

- 2019(R1)年は 8 月の台風 8 号，10 号等、高波浪が作用したが、地盤が低くなっていたサンドバックの新設箇所を含め浜崖の顕著な後退を防ぎ、背後地を守ることができた。
- なお、動物園東北端 120m 区間を 2019(H31)年 3 月に完成させている。その南側である No.-66 断面で、連続する台風により養浜盛土の一部が削られたが速やかに復旧を行っている。
- 対策の効果・影響と関連がある可能性が認められるため、今後、動向を注視する。

※測量後の 2020 (R2) 年 1 月に実施した養浜により必要高を確保した。  
※その後も土砂流出後は養浜実施により随時復旧している。
