### 6.3 環境・利用

## 6.4 目視点検

目視点検において、養浜・覆土地形の変化、埋設護岸の変状につながる可能性のある事象（サンドバック、アスファルトマット、グラベルマットの露出）を確認した。

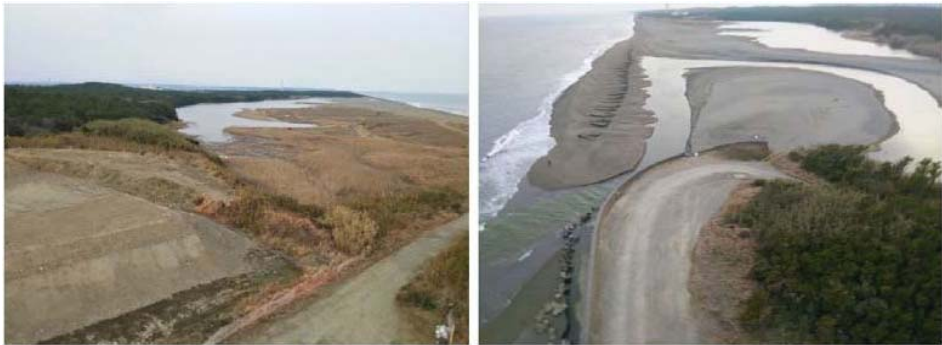
石崎川河口（令和2年2月12日 撮影 潮位 T.P. +0.3m）

- 底生生物の種数は増減を繰り返し推移し、一定の傾向はみられない。
- 今回調査時は、石崎川河口と入江が分断され、潮汐による水位・塩分の変化が生じていない。底生生物が減少した主な要因は、潮位変動による干潟域の減少、地形変化に伴う淡水化であると考えられる。
- 対策の効果・影響と関連があるとは判断できないため、引き続き、経過を観察する。

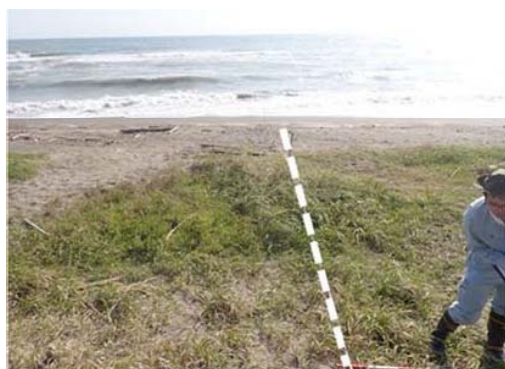
主な種：コウボウムギ、コウボウシバ、  
チガヤ、コマツヨイグサ

高波浪により侵食されサンドバックが  
露出

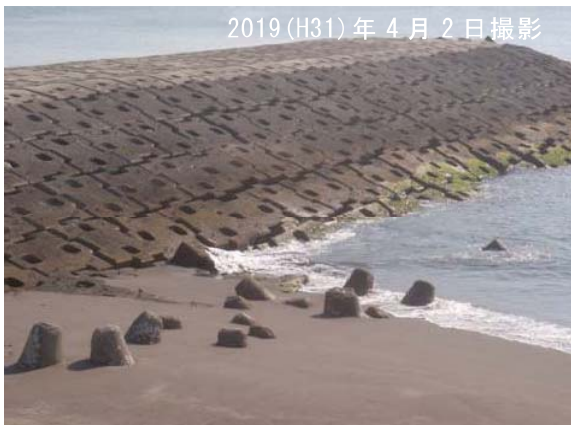
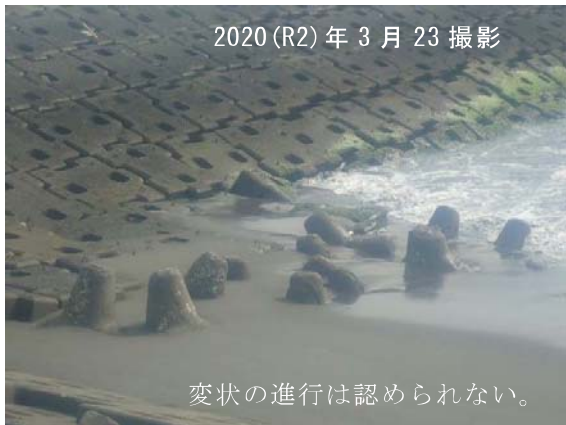
南側基部の被覆ブロックの変状

➤ 突堤南側基部に生じていた被覆ブロックの変状に進行は認められない。突堤南側基部の天端部、突堤北側基部に被覆ブロックの軽微な変状が生じたが、その後、進行は認められない。

➤ 突堤周辺は季節ごとに侵食と堆積を繰り返す、変動の激しい箇所であり、これがブロック変状の要因となっていることが想定される。

変状の進行は認められない。

➤ 対策の効果・影響と関連がある可能性が認められるため、今後、動向を注視する。

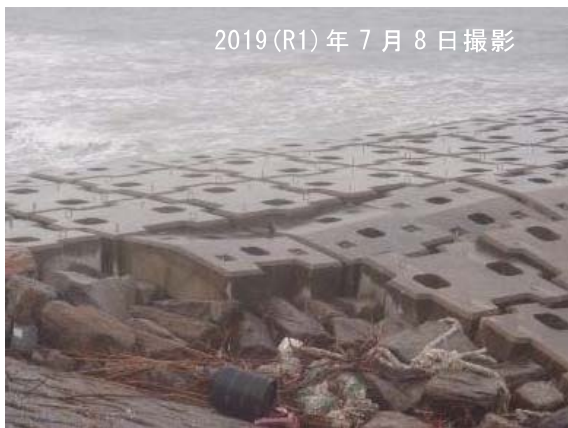
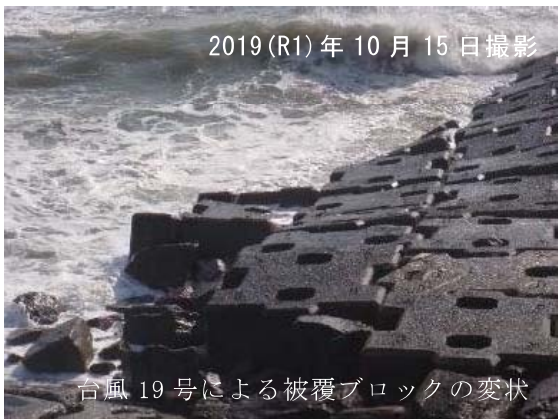
≪新たに生じた変状≫

台風 19 号による被覆ブロックの変状

南側基部天端部の被覆ブロックの変状

北側基部の被覆ブロックの変状

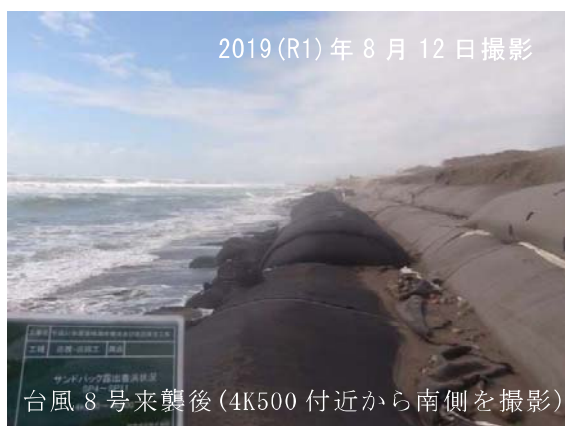
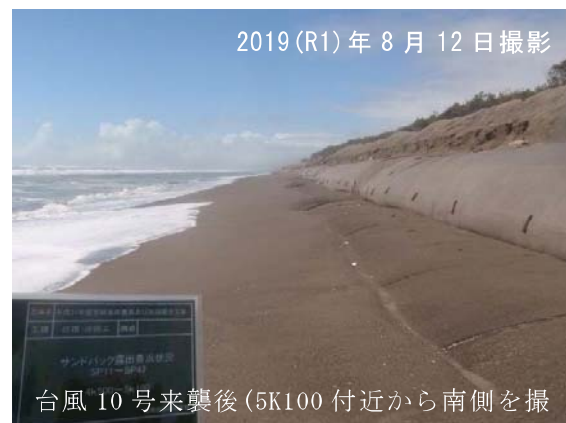
#### 《動物園東》

- 2019(R1)年の来襲最大は、台風 8 号接近時の換算沖波波高 9.7m であり、これは計画波高 (30 年確率波 11.6m) より低い波高である。
- 台風 8、10 号接近時には、動物園東ではグラベルマットの露出はみられたもの、サンドバックに大きな変状は見られなかった。大炊田海岸では浜幅が広くサンドバックの露出は軽微。
- 2015(H27)年度に洗掘対策工として新規に採用したグラベルマットは、露出後も大きな変状は見られず、サンドバック本体が変状する状況も見られない。
- 対策の効果・影響と関連がある可能性が認められるため、今後、動向を注視する。

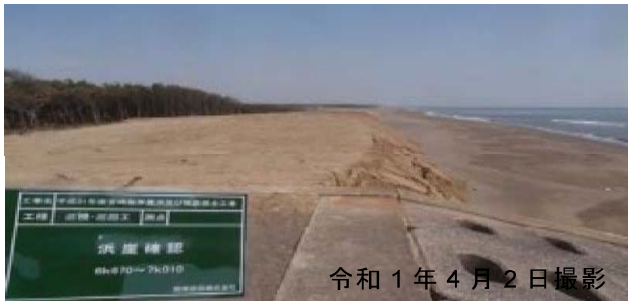
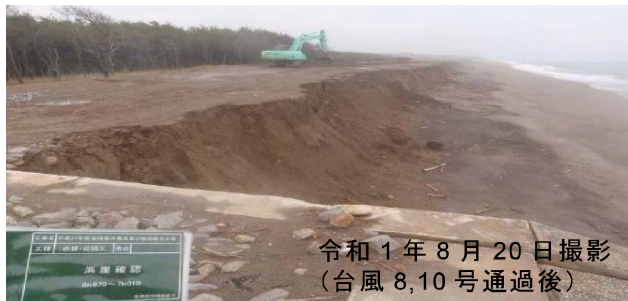
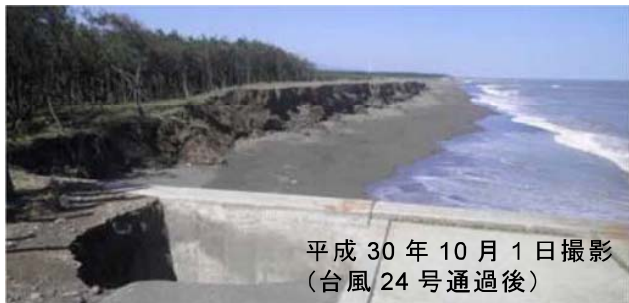
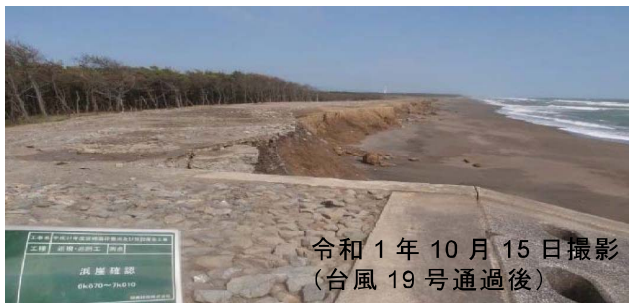
➤ 2018(H30)年の台風 21 号および台風 24 号に伴う高波浪により、石崎浜（自然浜区間）で大規模な侵食が見られた。同様の侵食は 2017(H29)年にもみられている。

➤ 2019(R1)年の台風 8,10,19 号に伴う高波浪により、前年度に投入した養浜土砂が流出したが、砂丘の後退には至っていない。

令和 1 年 8 月 20 日撮影  
(台風 8,10 号通過後)

平成 30 年 10 月 1 日撮影  
(台風 24 号通過後)

令和 1 年 10 月 15 日撮影  
(台風 19 号通過後)

➤ 対策の効果・影響と関連がある可能性が高いため、必要に応じて、何らかの処置を行う。
