令和5年度 宮崎県道路交通環境安全推進連絡会議

説明資料

令和6年2月

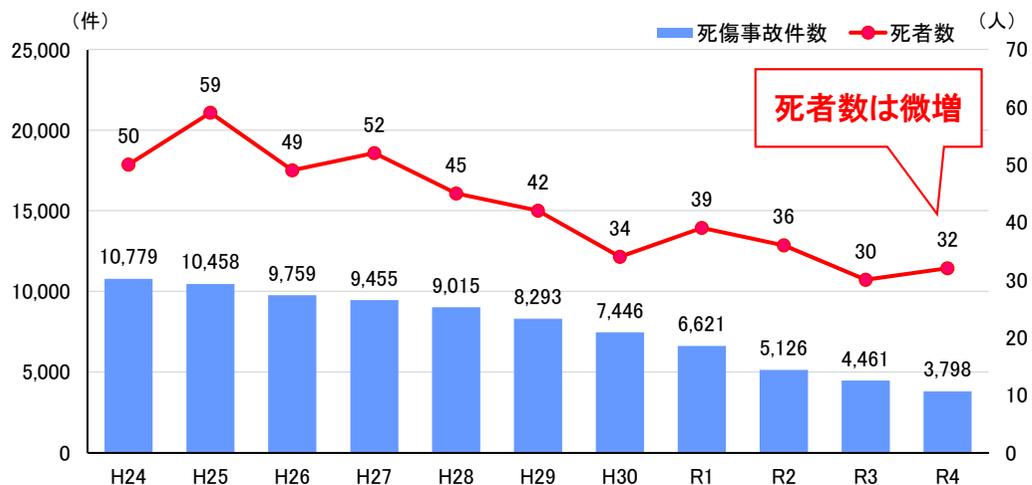
■ 宮崎県内の死傷事故件数・死者数の推移

- 宮崎県内の死傷事故件数は年々減少傾向しているが、死者数が令和4年では微増している。
- 宮崎県の事故類型別構成比は追突事故の占める割合が約40%と全国と比べて約10%多い。
- 追突事故の約7割が単路部で発生しており、そのうち多くの事故が停止中の車両に直進(等速)車両が追突して発生している。

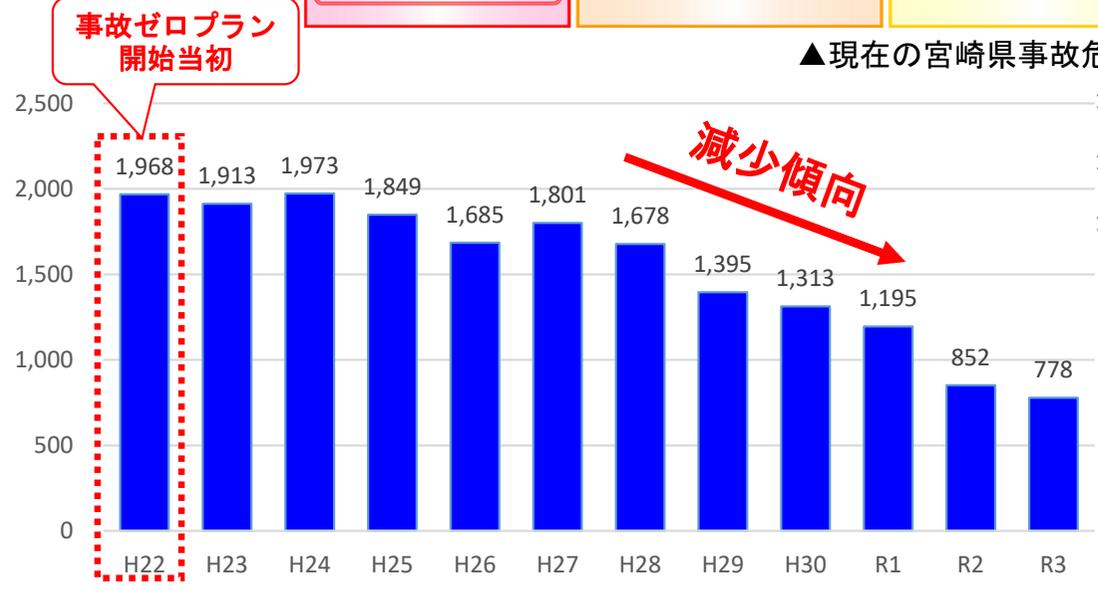
▲宮崎県直轄道路の死傷事故件数推移 (イタルダデータから集計)

- ・事故ゼロプランの取組みにより、対策が着々と実施され、その効果もあり近年の事故は大きく減少。
- ・一方、宮崎県の事故危険区間リスト抽出基準は、事故ゼロプランが始まった平成22年当初で決定した閾値のままとなっている。
- ・平成22年当初の抽出基準の閾値は、近年の事故発生傾向と合致しないため、今後、閾値の見直しを検討することが望ましい。

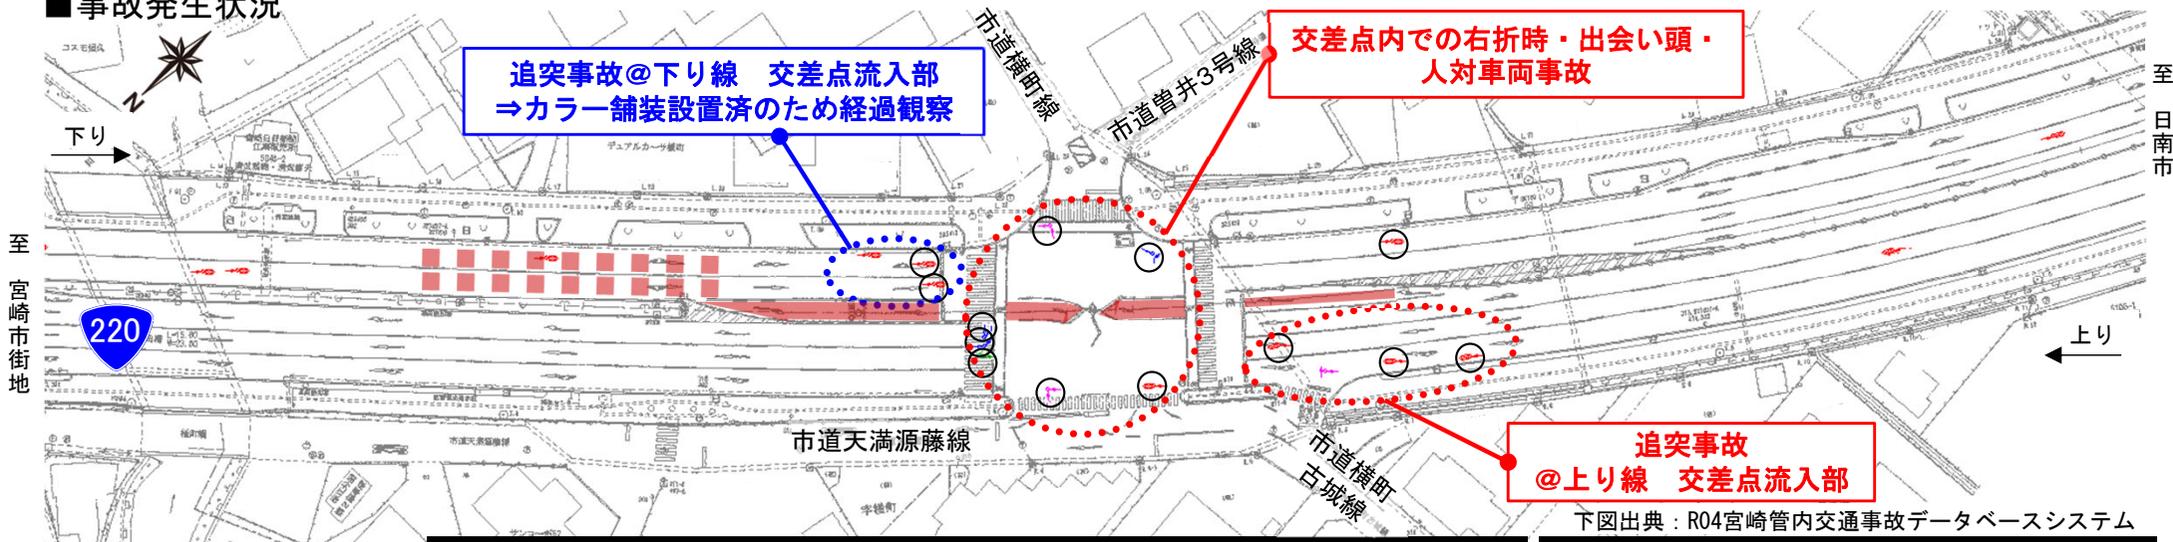
■ 事故発生状況

- ・当該箇所は宮崎市と日南市を結ぶ主要幹線道路である国道220号に位置する交差点である。
- ・交差点形状としては、国道側5車線に4方向の従道路が取付く変形交差点である。
- ・当該交差点では、交差点流入部での追突事故や交差点内での出会い頭、人対車両事故が発生している。

**交差点内事故
右折・出会い頭事故**

**交差点流入部の事故
追突事故**

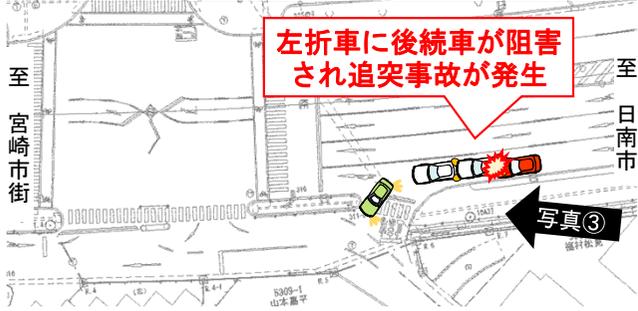
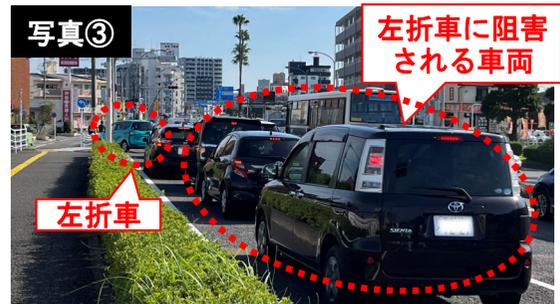
左折車

左折車に阻害される車両

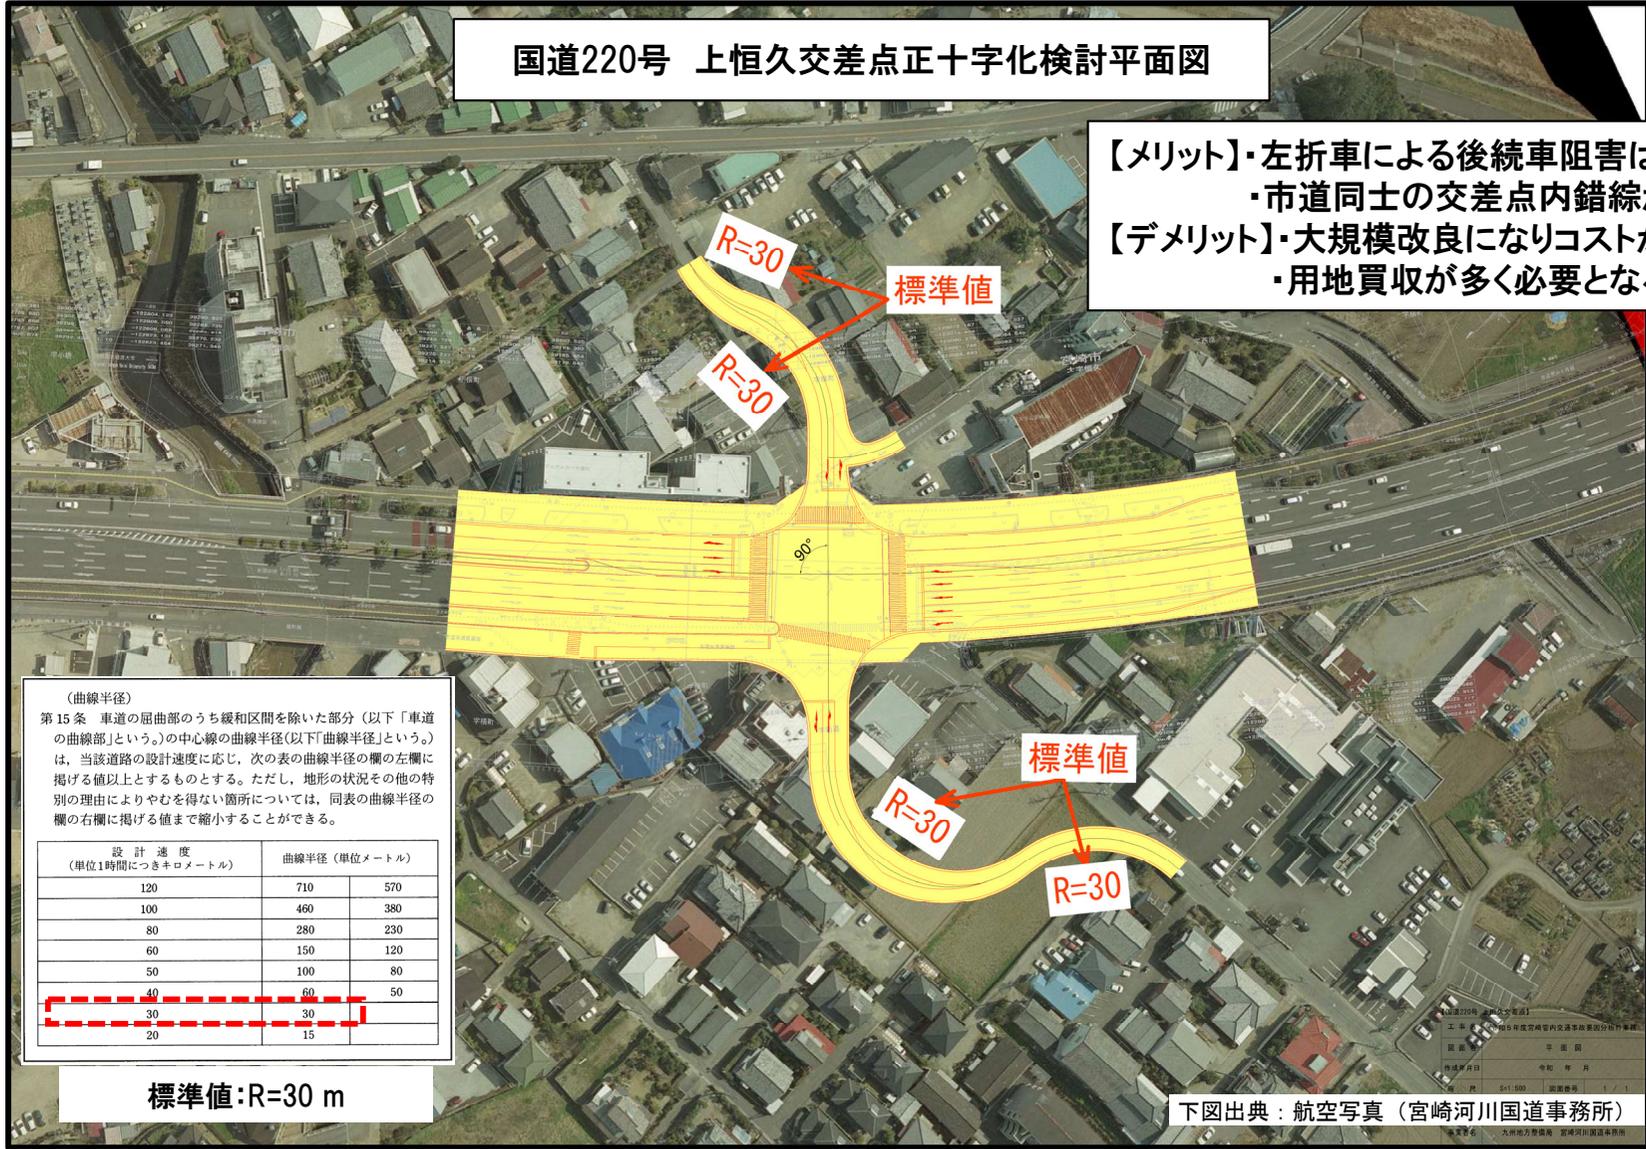
3-2-1. 交差点改良（正十字化） 案①

- ・当該交差点の、**市道同士の錯綜**や、**左折車による後続直進車への影響**に対し、**根本的に改良するための交差点正十字化**を行う改良。
- ・国道上り線側の左折車による後続車阻害や、交差点内の市道動線の錯綜は解決するが、**用地買収を伴う**ため事業実施のハードルが高い。

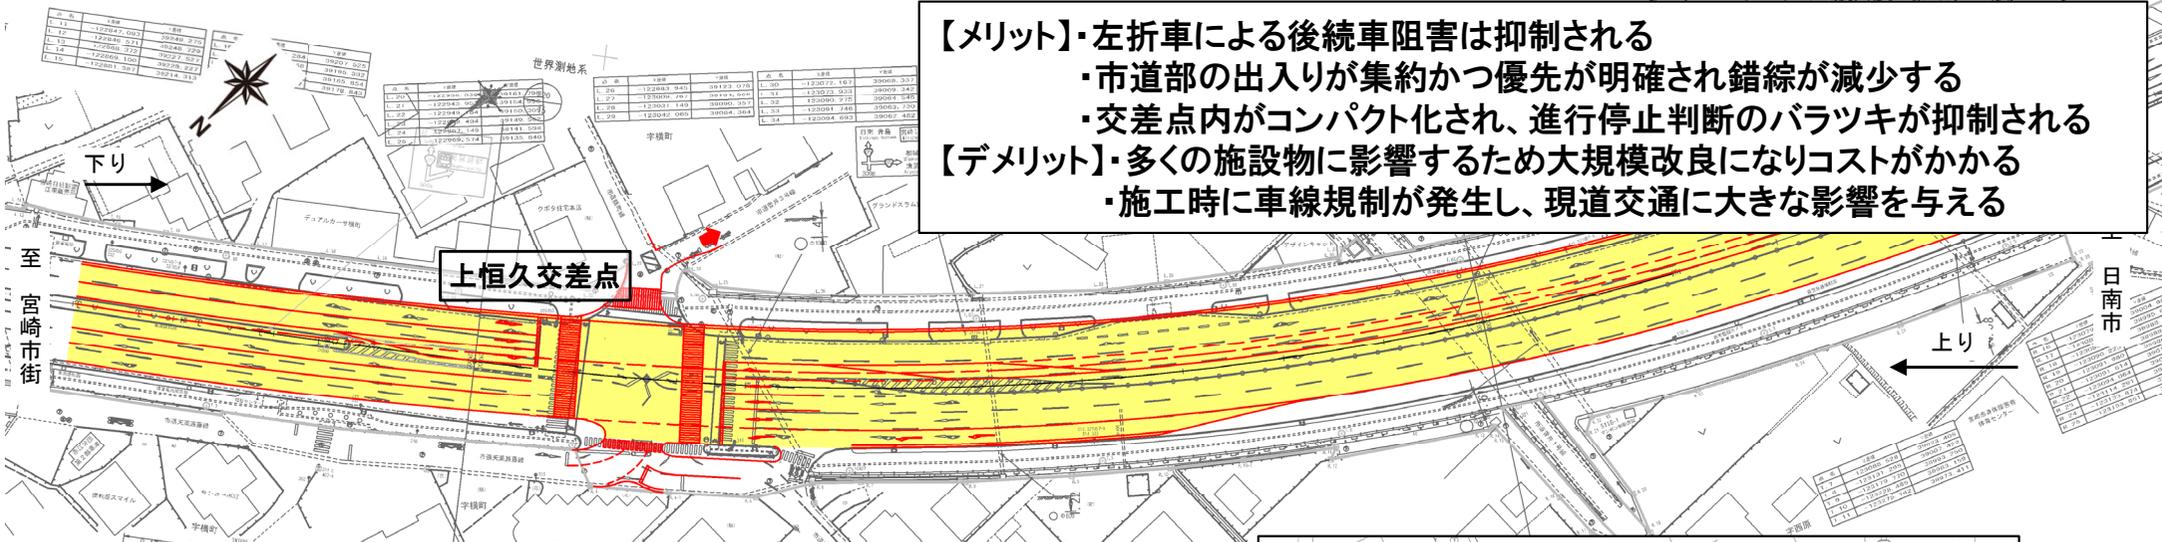
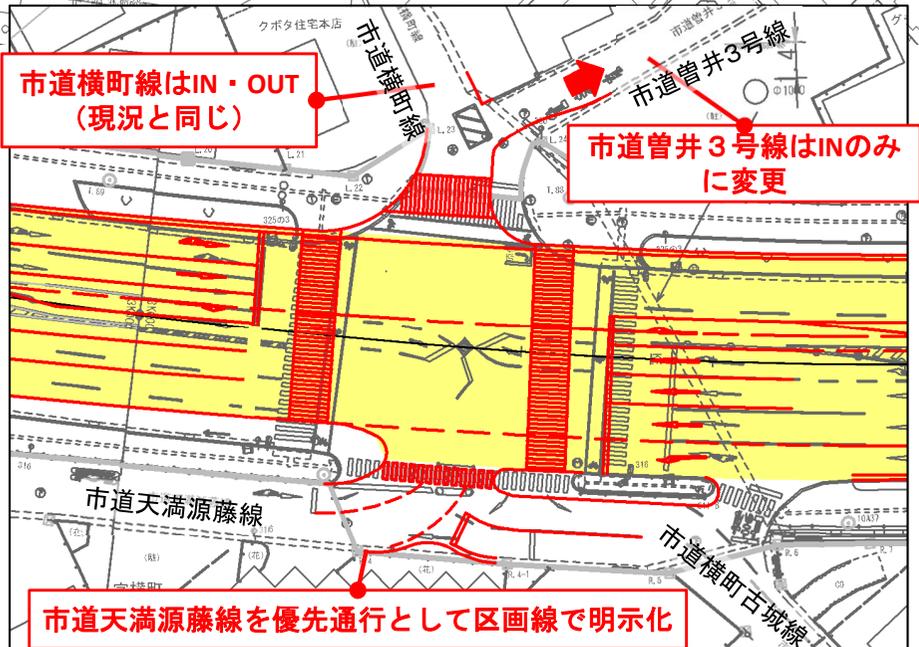
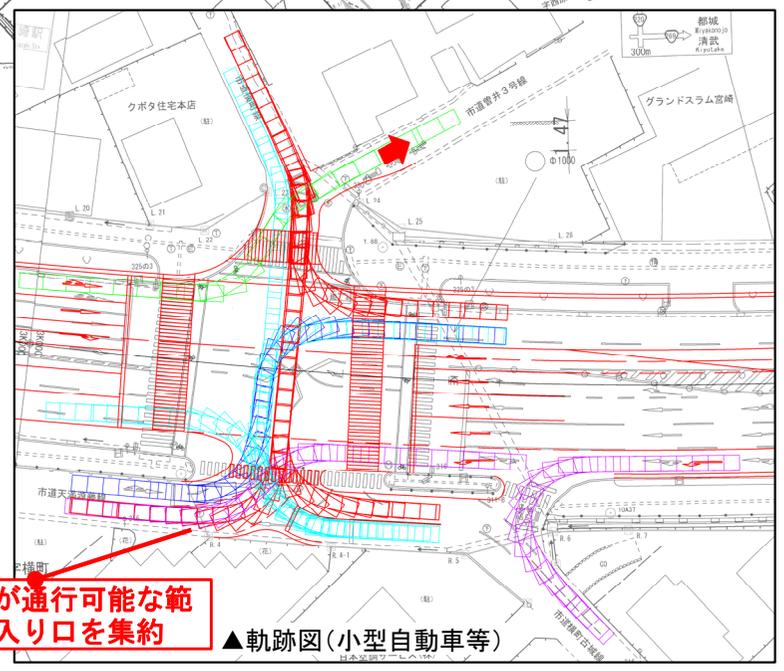
3-2-2. 国道線形を振る案（従道路集約案） 案②

- ・複数の市道から車両が同現示で流入し錯綜する挙動を低減するために従道路の流入・流出部を集約し、優先通行を明示化。
- ・左折路を利用し市道へ左折流出する車両による後続車阻害を低減するため道路線形を振り、用地内で左折車線を設置。
- ・下り線の交差点流入部での追突事故を低減するために交差点のコンパクト化。

【メリット】・左折車による後続車阻害は抑制される
 ・市道部の出入りが集約かつ優先が明確され錯綜が減少する
 ・交差点内がコンパクト化され、進行停止判断のバラツキが抑制される

【デメリット】・多くの施設物に影響するため大規模改良になりコストがかかる
 ・施工時に車線規制が発生し、現道交通に大きな影響を与える

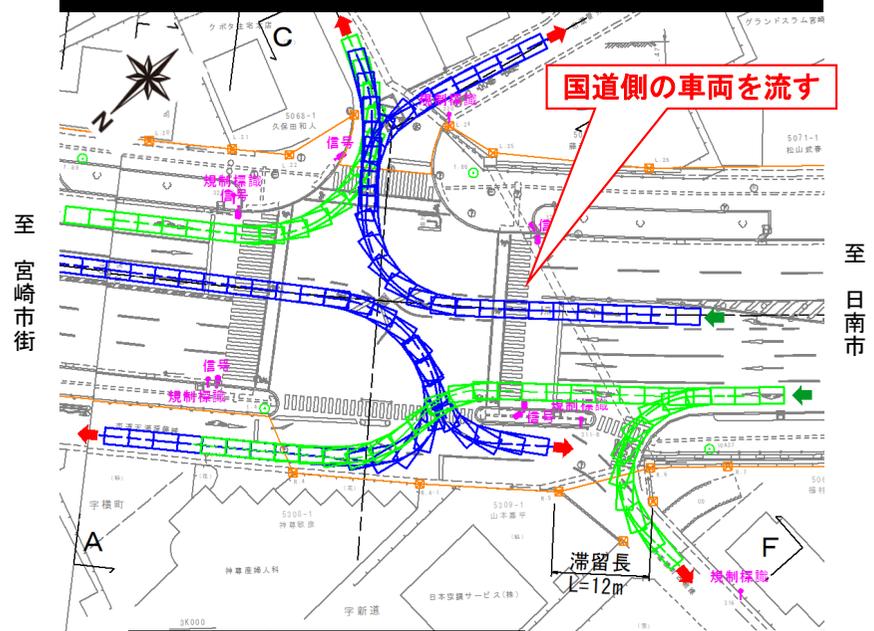
現況 1 現示目

- 各従道路同士の錯綜を排除するため、国道と各従道路の信号現示を分離する案。
- 現況は国道側を流した後、従道路側（市道側）の全方向を同じ現示で流す、2現示構成である。
- そのため、従道路同士の車両が錯綜を起こす危険性が高い。

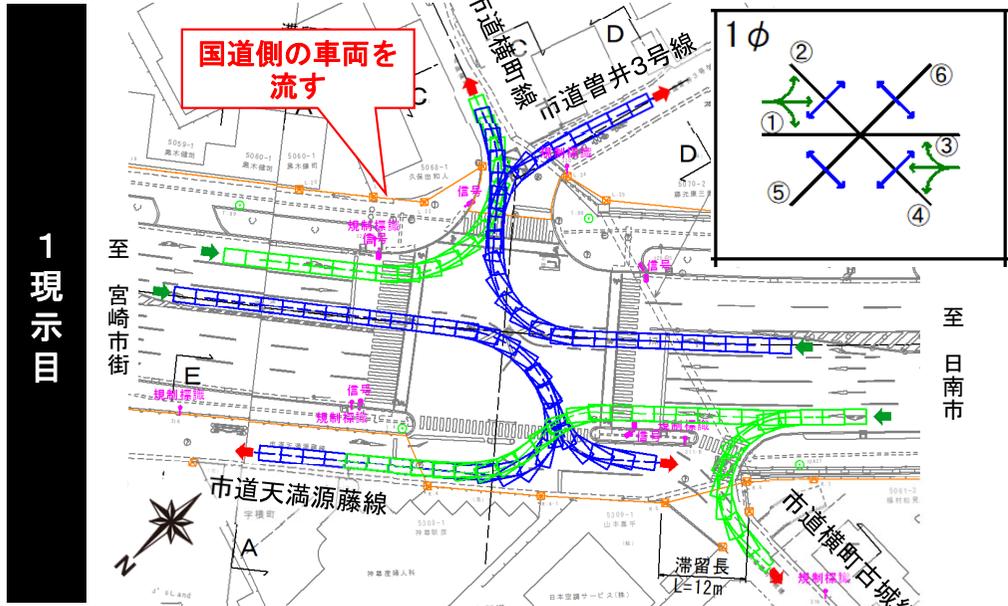
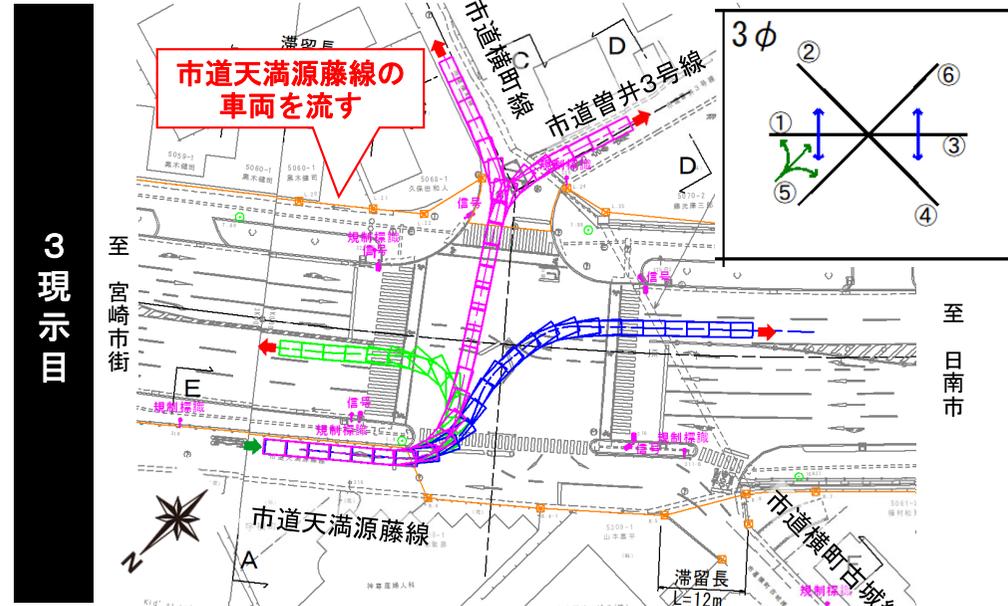
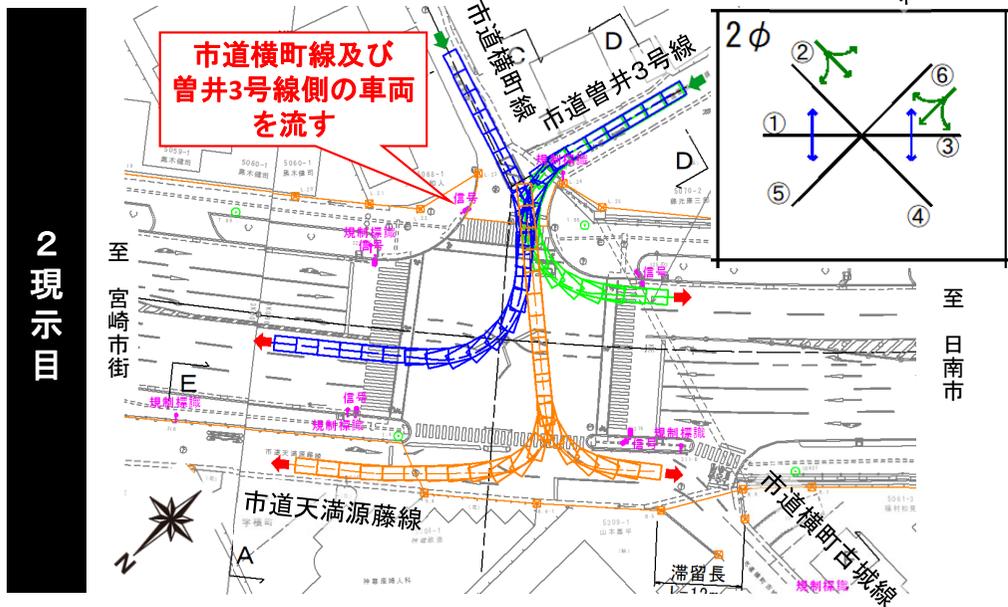
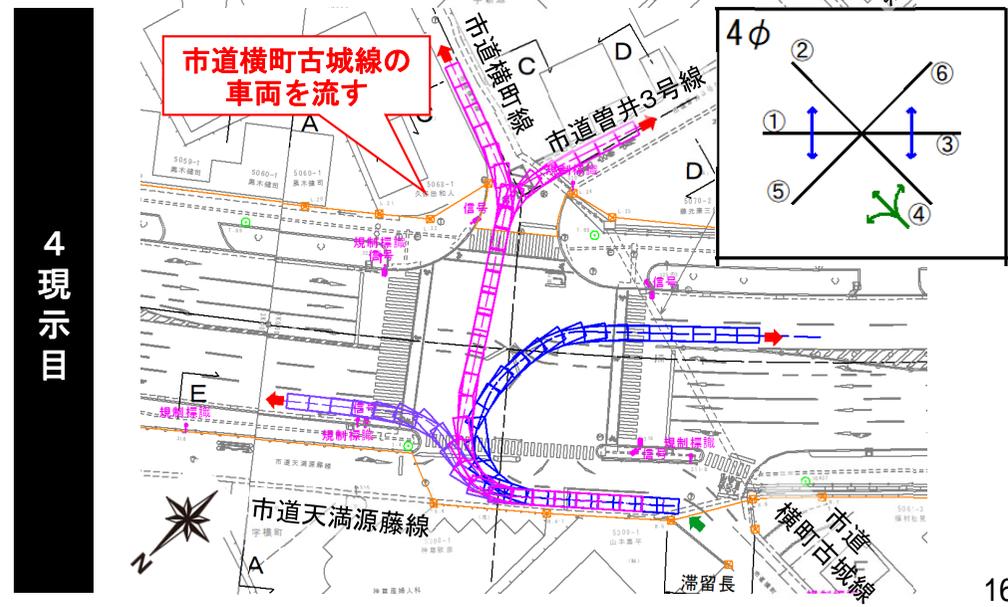
3-2-4. 信号現示変更案 案④

- 各従道路同士の現示を分離し、**4 現示に変更**することで錯綜が抑制される。
- しかし、国道側の青時間を短縮する（32秒程度）必要があるため、**国道側の渋滞悪化**が懸念される。

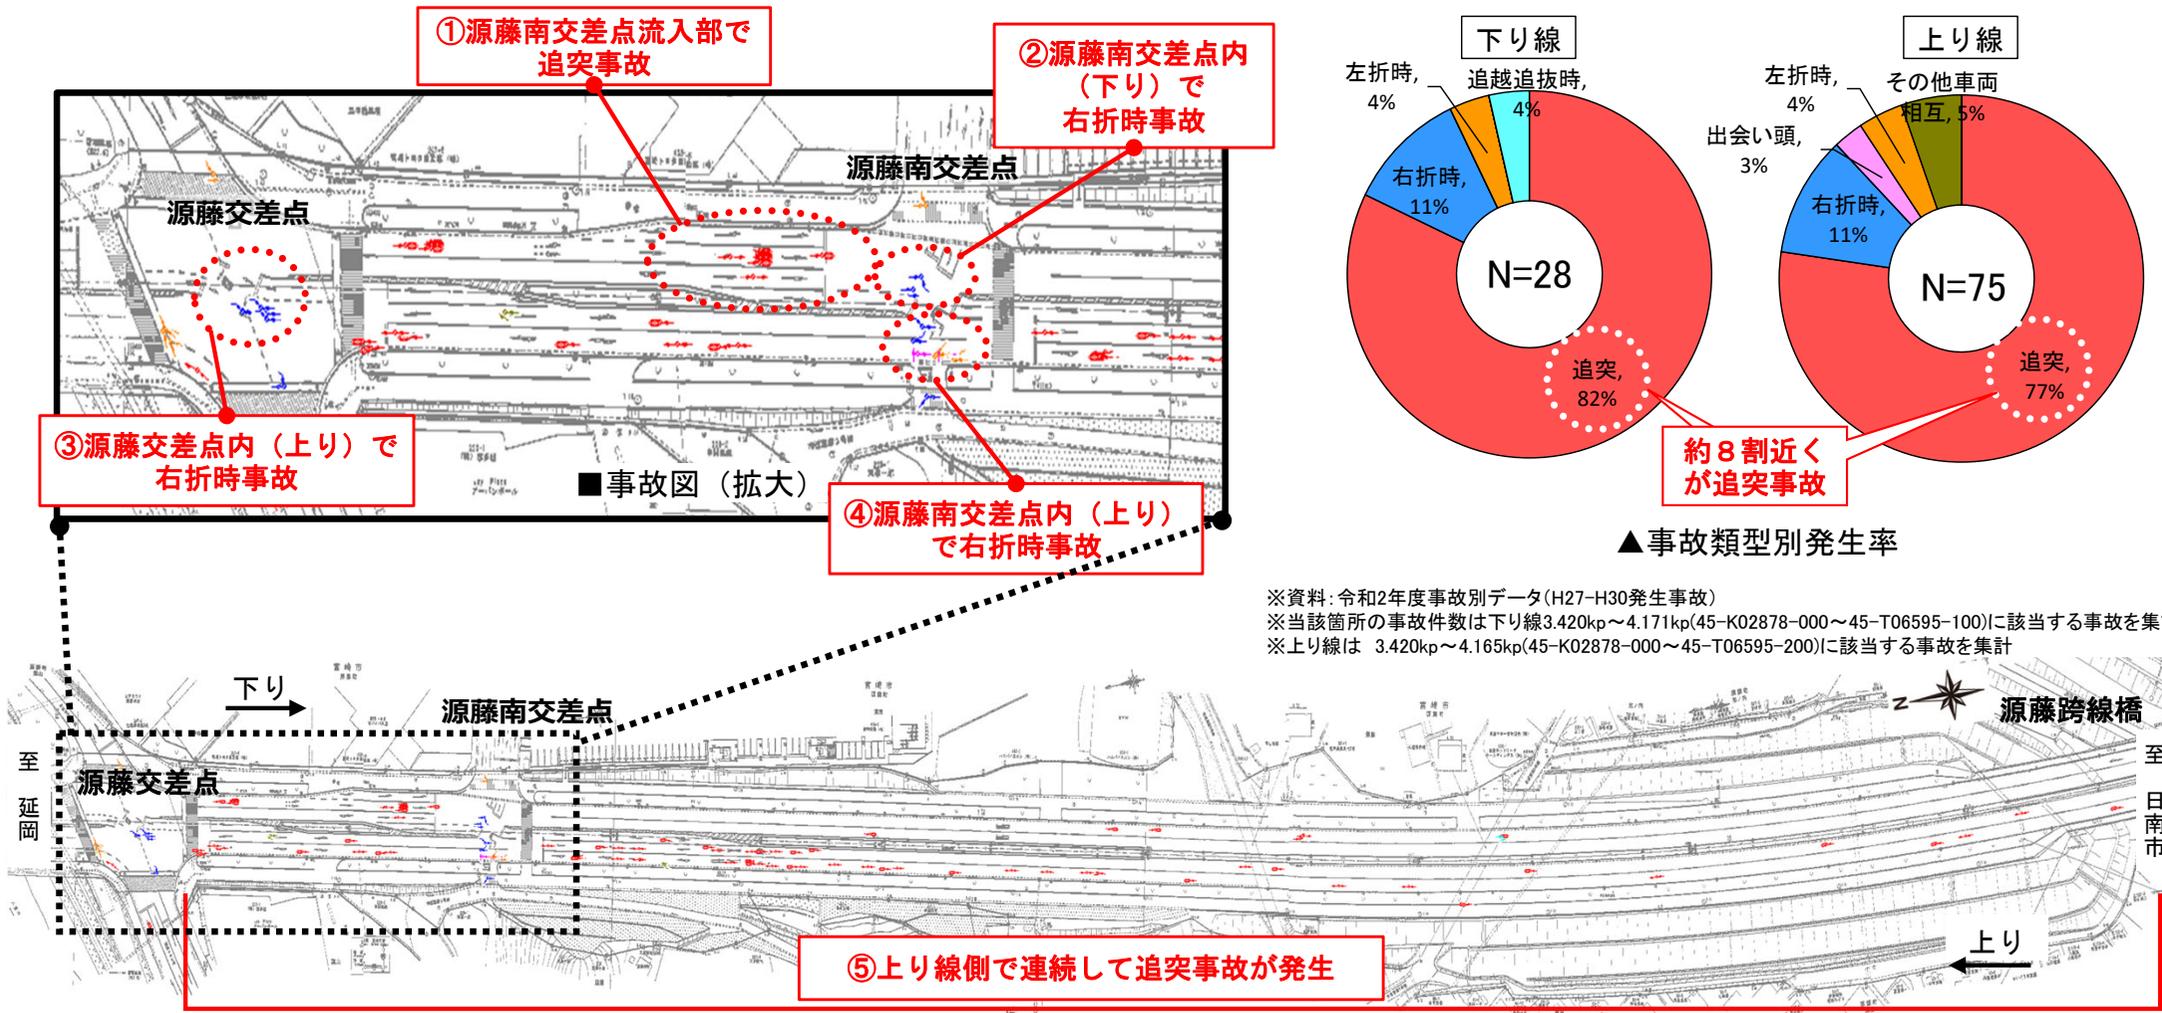
【整備前の事故発生状況】

・当該区間の整備前における事故発生状況は、交差点規模の大きさや縦断勾配の影響により無理な進入が誘発されることや、車線容量不足により先詰まりや急な車線変更が誘発され、事故が多発していた。

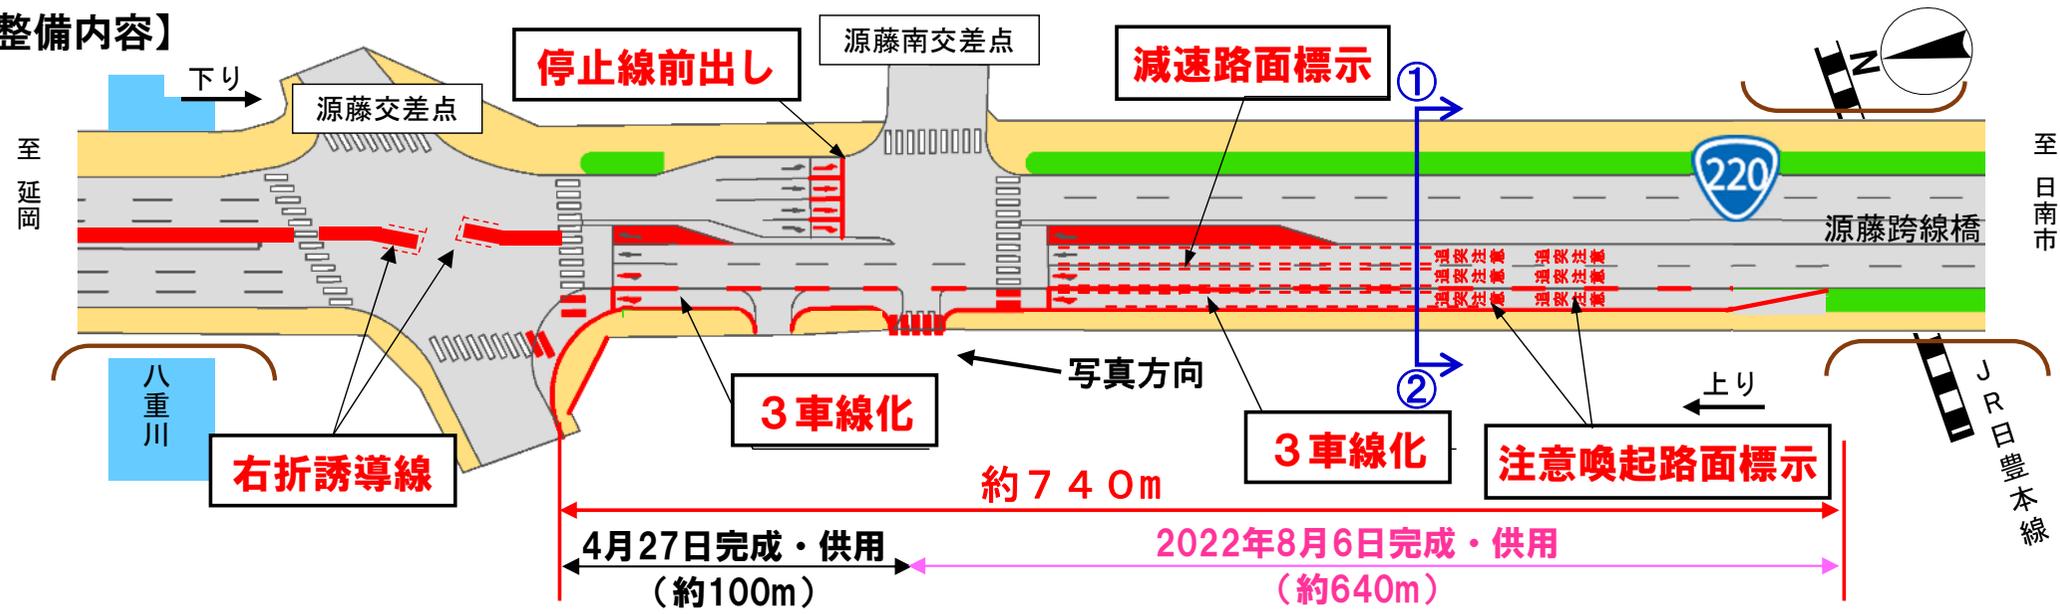
【整備内容】

- ・当該区間の具体整備内容を下記に示す。
- ・主な対策として、上り線側で2車線から1車線増加の**3車線化**や、**注意喚起対策**、**停止線前出し**による交差点コンパクト化を行った。

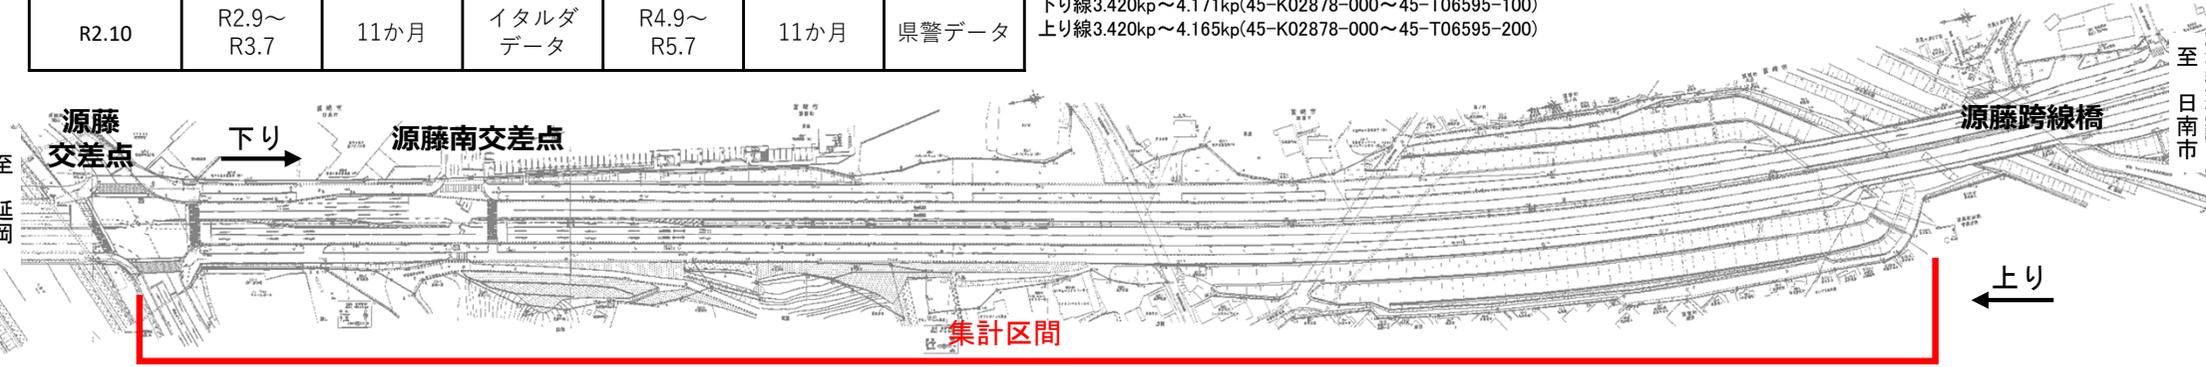
【追突事故(上り線)】

- ・追突事故：整備前 7 件/11か月 ⇒ 整備後 2 件/11か月
- ・右折事故：整備前 1 件/11か月 ⇒ 整備後 2 件/11か月
- ・総事故件数：整備前 8 件/11か月 ⇒ 整備後 4 件/11か月

検証の結果、上り線の追突事故は大幅に減少しており、事故総数も半減しているため、効果があったと評価できる。

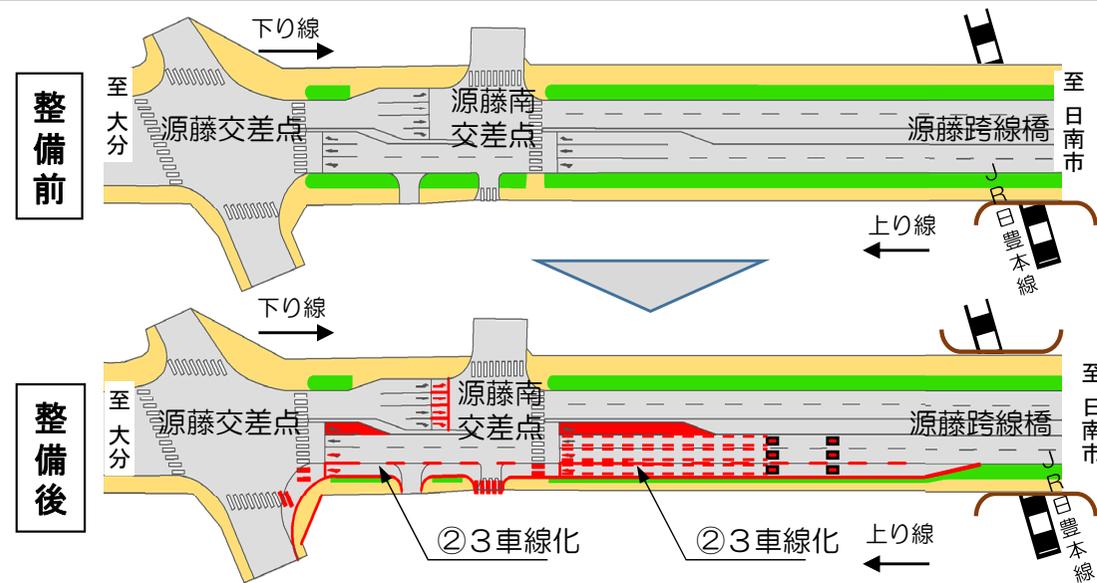
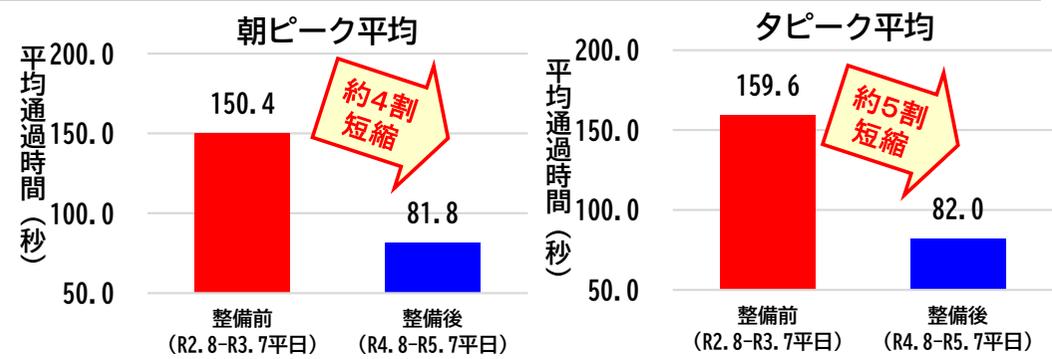
【効果検証①】源藤跨線橋～源藤交差点(上り線)の通過時間

- ・源藤跨線橋～源藤交差点区間（上り方面）の**通過時間の変化**をETC2.0プローブデータで検証した結果、朝ピーク（7時台）で**約70秒**の通過時間低減、夕ピーク（17時台）で**約80秒**の**通過時間低減**が図られた。
 - ・また、**信号待ち回数**についても現地計測した結果、源藤南交差点を通過するまでに、**整備前は最大2回待ち**であったのが、**整備後は最大1回**となった。
- 以上より、上り線の車線増加により**渋滞緩和に対する効果が発現された**ことが分かる。

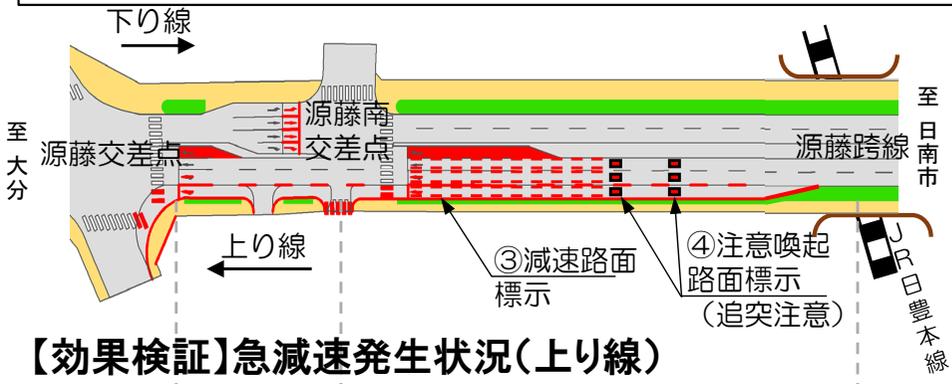
【効果検証】急減速発生状況(上り線)

- ・速度超過で流入した車両による急減速で発生した追突事故抑制のため、**注意喚起対策**を実施。
- ・ETC2.0プローブデータによる急減速発生割合で整備前後を比較した結果、整備後に**急減速が増加する傾向**となった。
- ・これは、直進車の交差点進入速度をETC2.0プローブデータで検証した結果、整備後に**車線数が増えたことで速度が高い状況**となったことに関連すると考えられる。今後、新たな危険性の発生を踏まえ経過観察が必要である。

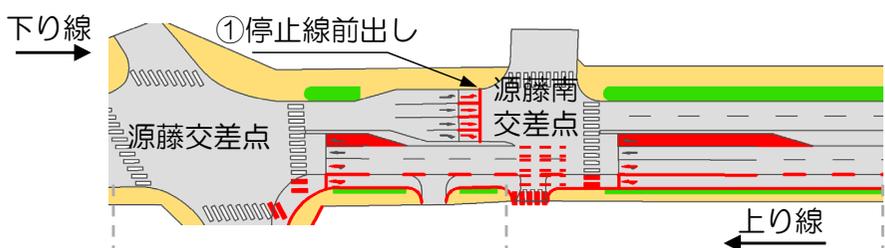
【効果検証】急減速発生状況(下り線)

- ・ 下り線側において、停止判断のバラツキによる追突事故や右折事故の抑制のため、**停止線前出しによる交差点コンパクト化**を実施。
- ・ ETC2.0プローブデータによる**急減速発生割合**で整備前後を比較した結果、整備後に**急減速が増加**。停止線が前出しされたことにより、**信号変わり目の停止判断が増えたため**と想定される。
- ・ なお、整備前後の当該交差点付近における**区間速度に変化はなかった**。

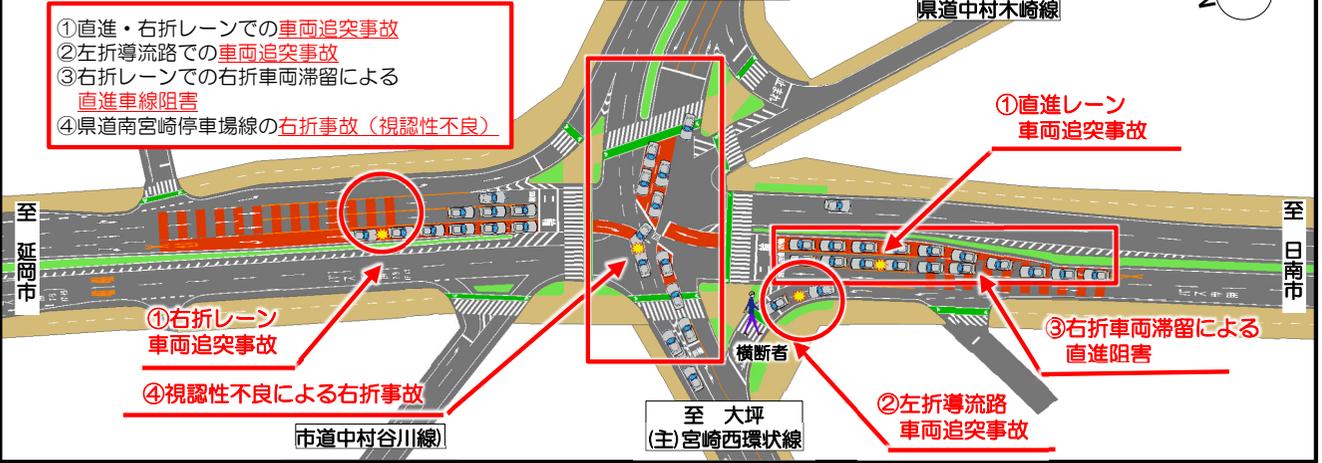
▼ 対策前(現況と交通事故発生状況)

・ 当整備前における事故発生状況は、**速度が高い**状況で交差点へ流入し急減速することで**追突事故**が発生する事象や、**左折導流部での後続車阻害による追突事故**、**右折車のはみ出しによる後続車阻害**、**県道側の対向車への視認性不足による右折事故**が発生していた。

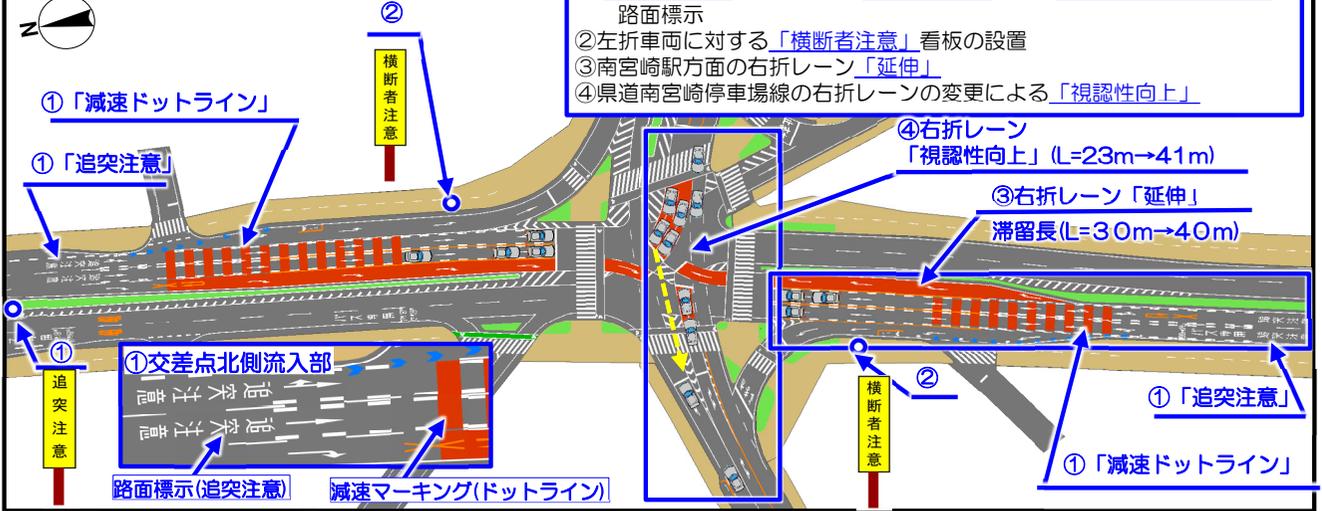
▼ 対策内容

・ このような危険事象に対する対策として、**減速ドット**の設置や**注意喚起看板**、**右折車線の延伸**、**県道側の対向車への視認性向上**のための**右折車線改良**を実施している。

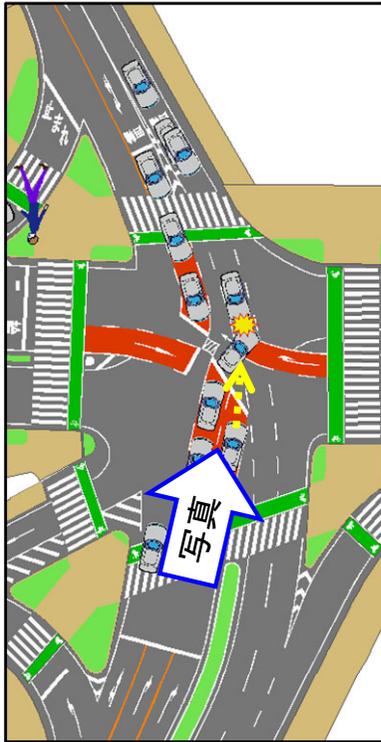
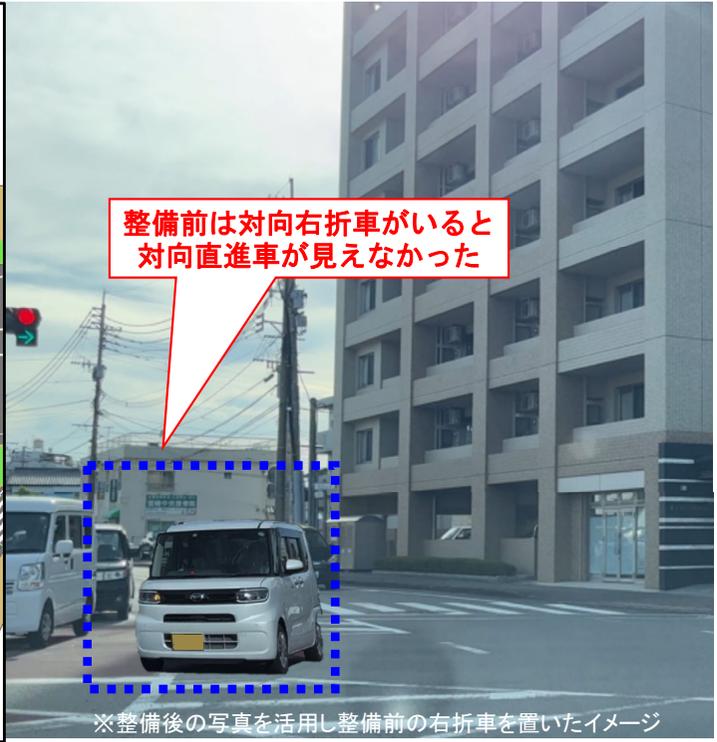
【整備前】

- ・ 従道路側同士の右折車両により、対向車への視認性が不足していたため、右折車線をシフト化。
- ・ 整備後は対向右折車が存在しても、対向直進車への視認性が向上した。

※整備後の写真を活用し整備前の右折車を置いたイメージ

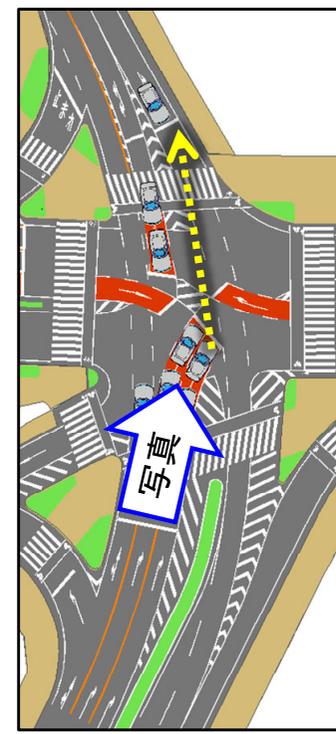
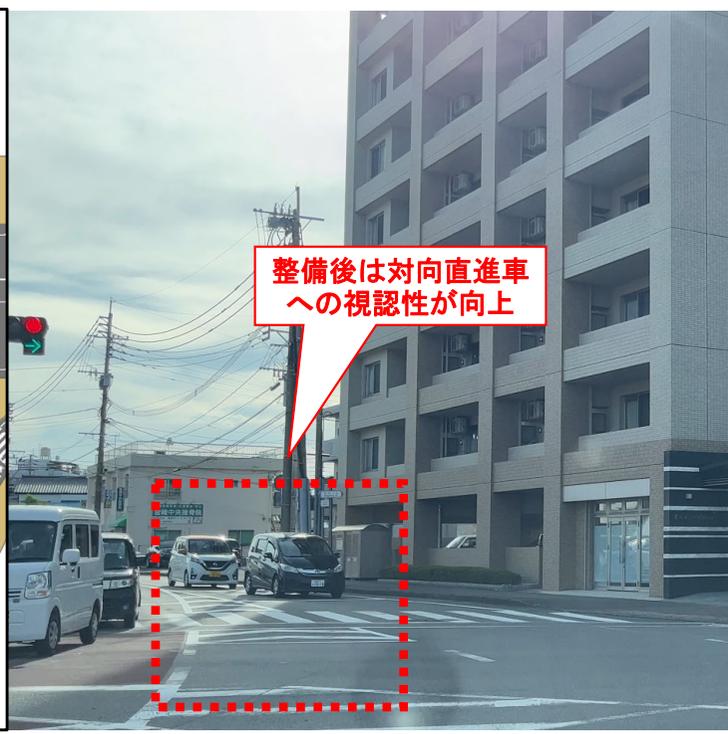
【整備後】

▲東側の県道右折車から対向直進車への視認性

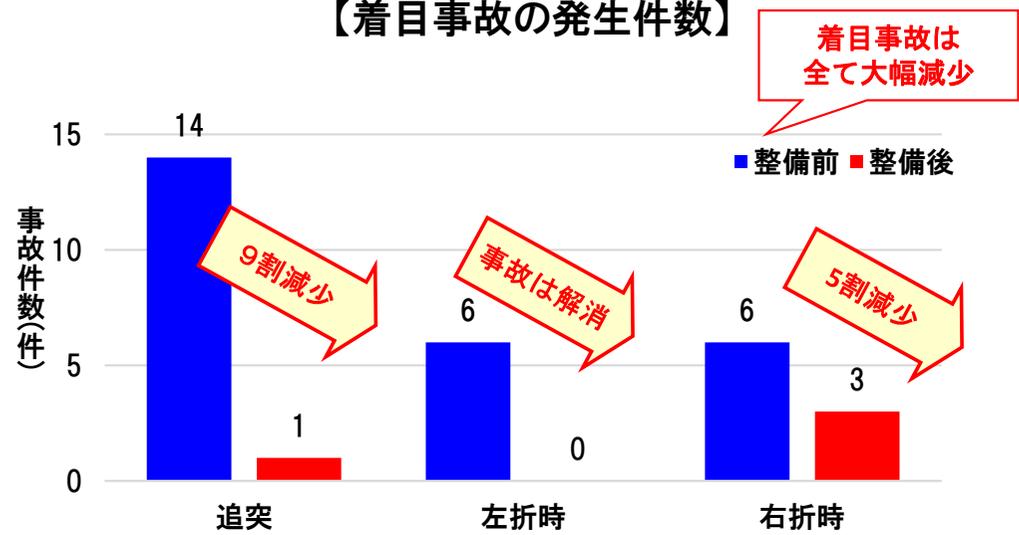
【着目事故の発生件数】

・当該交差点における整備前後の事故件数の評価について、イタルダデータの整備前後4年間より比較を行った。
 各着目事故の変化は下記の通りである。
追突事故：整備前 14 件/4年 ⇒ 整備後 1 件/4年
右折事故：整備前 6 件/4年 ⇒ 整備後 3 件/4年
左折事故：整備前 6 件/4年 ⇒ 整備後 0 件/4年
総事故件数：整備前 39 件/4年 ⇒ 整備後 7 件/4年
 検証の結果、着目事故は全て大幅に減少しており、事故総数も8割減少している。

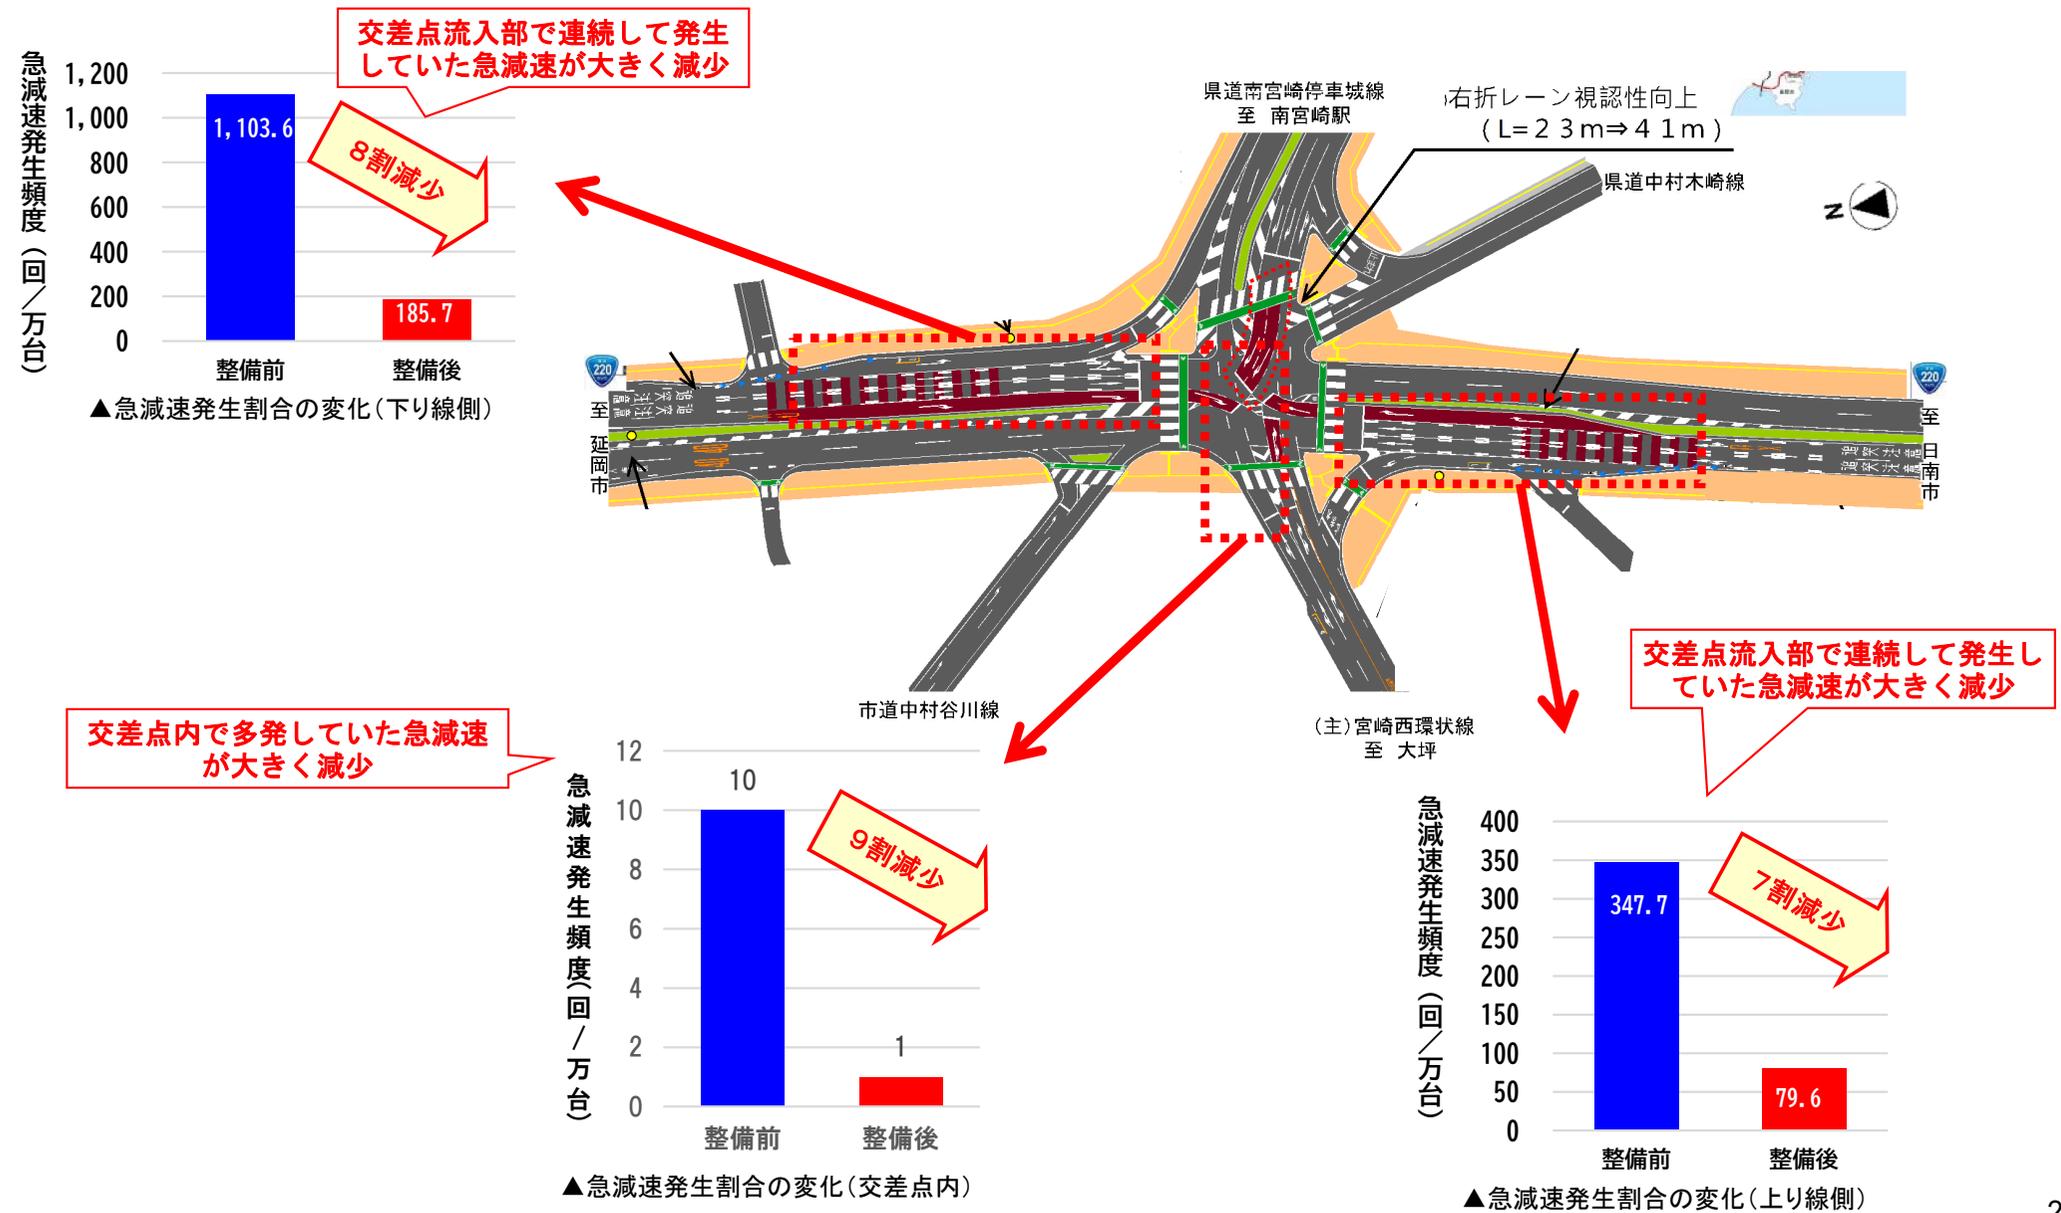
- ・当該交差点における整備前後の急減速発生状況について、効果分析を行った。
- ・交差点内や交差点流入部において急減速の発生割合が減少しており、効果発現が図られたことが分かる。
