令和5年度 宮崎県道路交通環境安全推進連絡会議

説明資料

令和6年2月

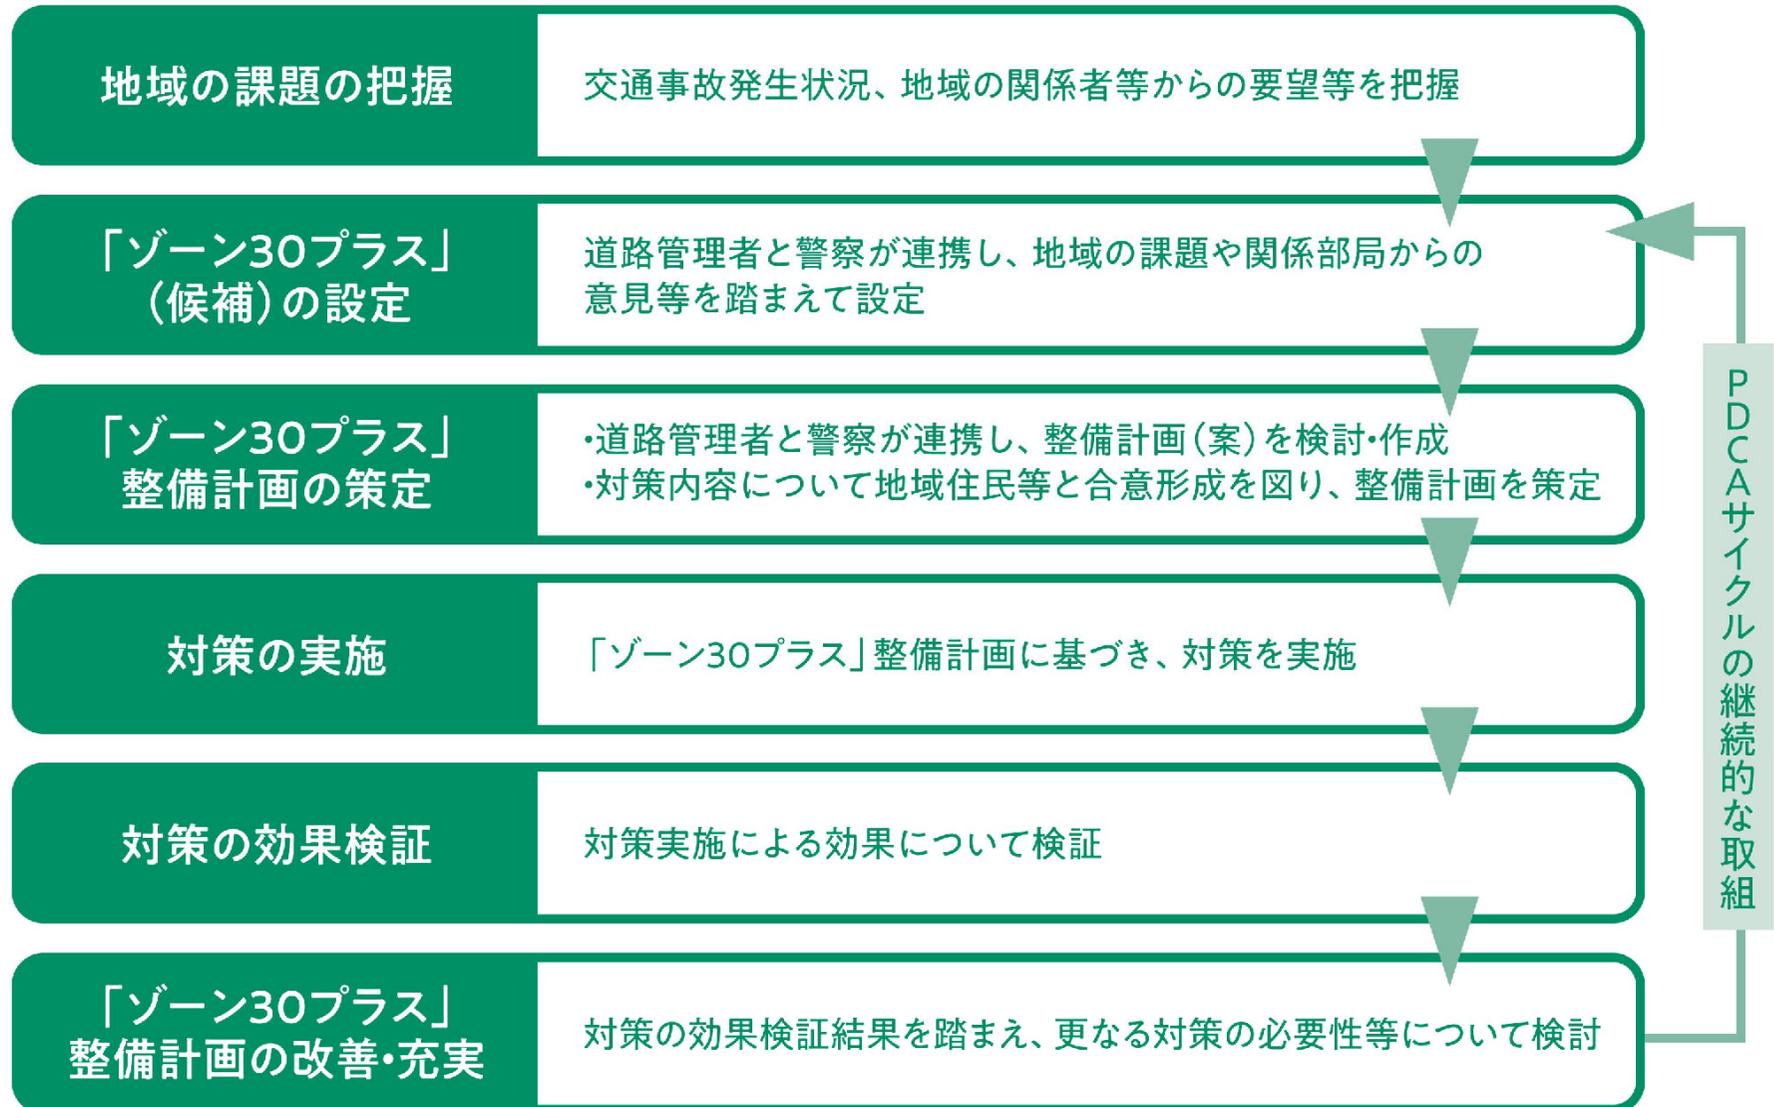
▲ゾーン30プラスの取組フロー

- ・ゾーン30プラスの推進にむけて、道路管理者と警察が連携し、地域の交通事故発生状況や地域の関係者等からの要望等を踏まえてゾーン30プラス候補箇所を選定。そのうえで整備計画の検討・作成を行い、各道路管理者により対策を実施中である。
- ・今後実施した対策の効果検証を行い、更なる対策の必要性等について検討を進める。（P D C Aサイクルの継続的な取組）

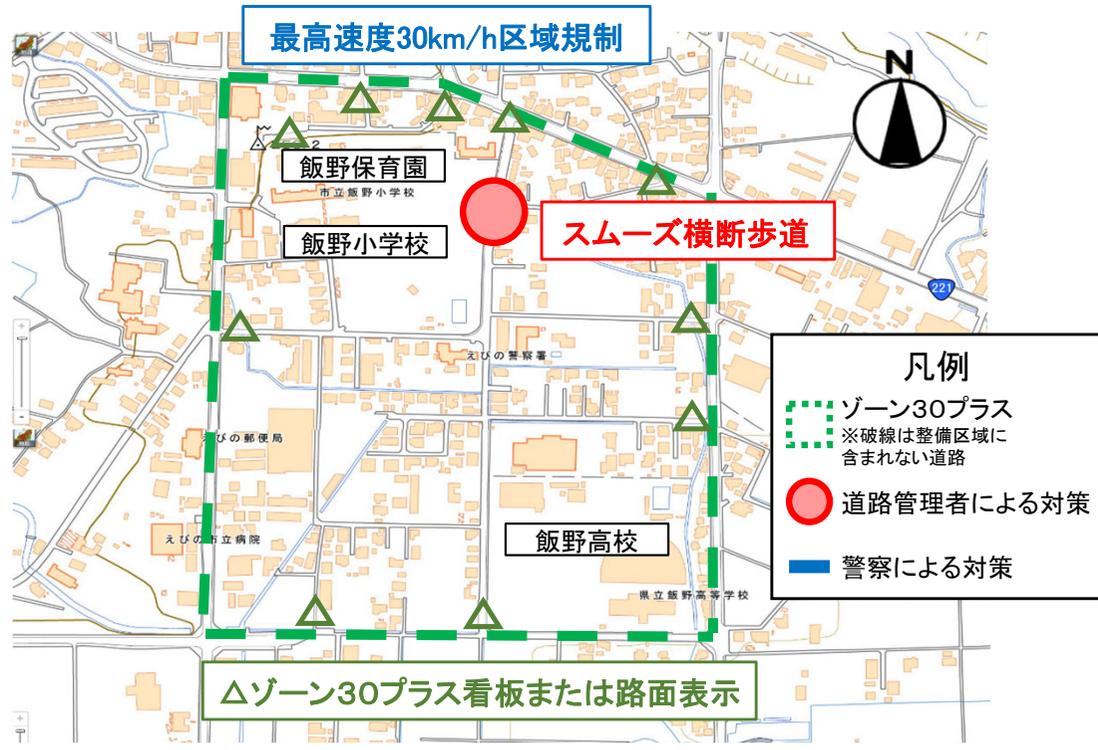
■対策概要図

・「えびの市飯野地区」では令和5年3月にゾーン30プラス整備計画を策定し、令和5年9月までに対策（交通規制・物理的デバイスの設置等）を完了。

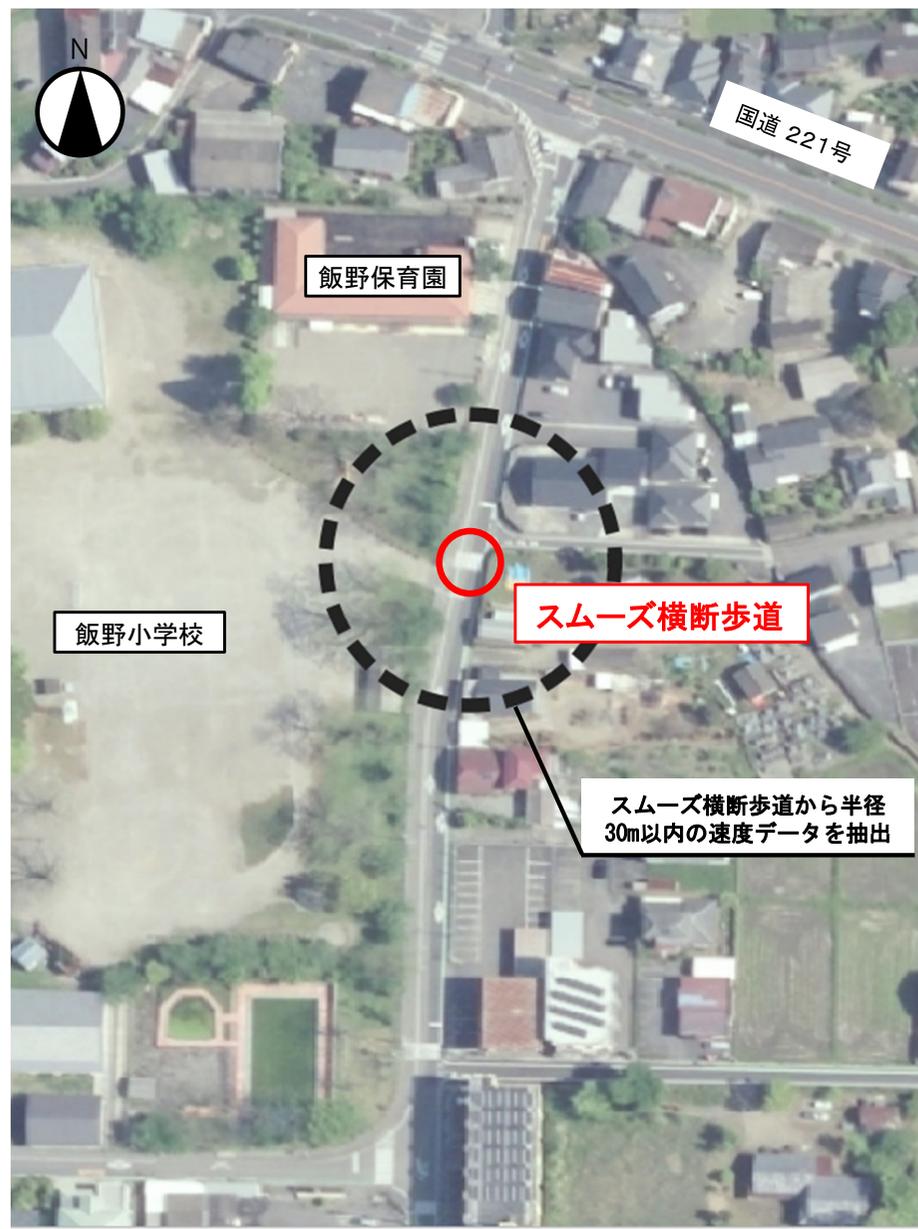
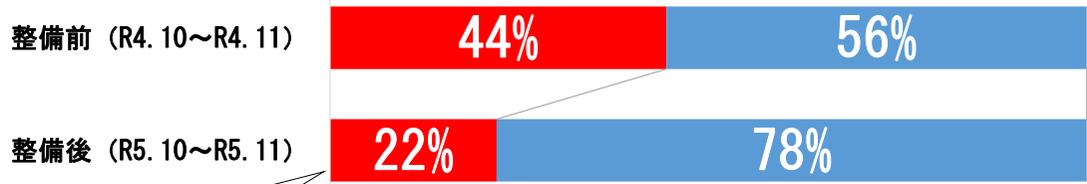
【30km/h超過割合】

- ・ ETC2.0を用いた走行速度分析では、整備前後で30km/h超過割合が約22%低下、また平均速度が約2km/h低下している。
- ・ ヒアリング調査においても、スムーズ横断歩道による交通環境の改善（走行速度低下・一時停止順守）が確認された。

30km/h超過割合が約22%低下

整備前 (R4.10~R4.11) N=45サンプル (30km/h以下25サンプル 30km/h超過20サンプル)
整備後 (R5.10~R5.11) N=50サンプル (30km/h以下39サンプル 30km/h超過11サンプル)

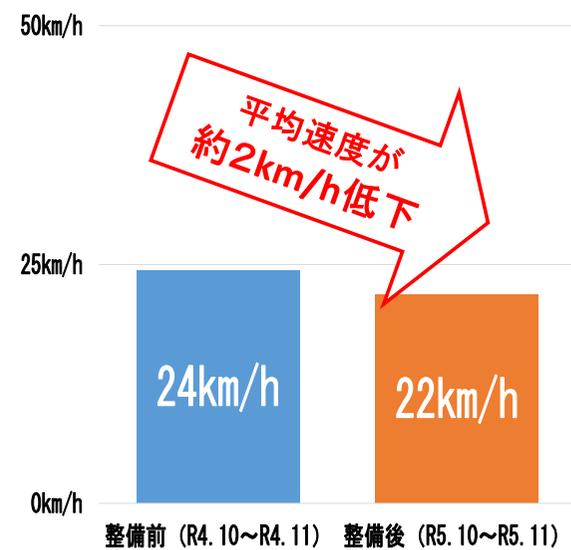
【平均速度】

平均速度が約2km/h低下
