令和2年度 年次評価(案)の根拠資料

国土交通省・宮崎県

令和3年10月

資料10-Ⅲ(1) 令和2年度に実施した調査結果に基づく効果検証 の抜粋

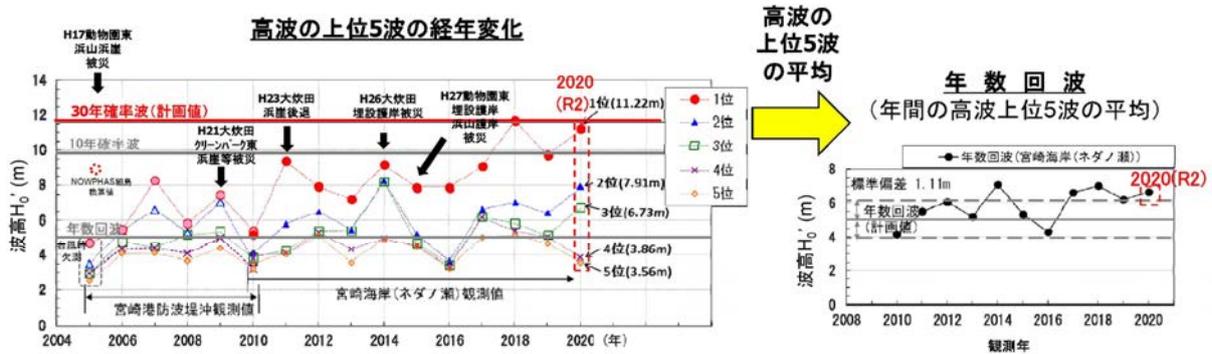
図-3.1 高波浪来襲状況

- 来襲した高波浪が、護岸等の天端高やブロックの安定性などの設計に用いている計画値(30年確率波)や突堤の天端高の検討などに用いられている計画値(年数回波)を越えていないかを確認した結果、2020(R2)年の最大波高は11.2m(台風10号)であり、計画値である30年確率波(11.6m)をやや下回る同程度の波高であった。また、年数回波の波高は6.7mであり、指標設定した範囲よりやや大きかった。
- なお、計画値と同程度の波高は3カ年で2度となるが、計画値を大きく超えるような状況ではない。

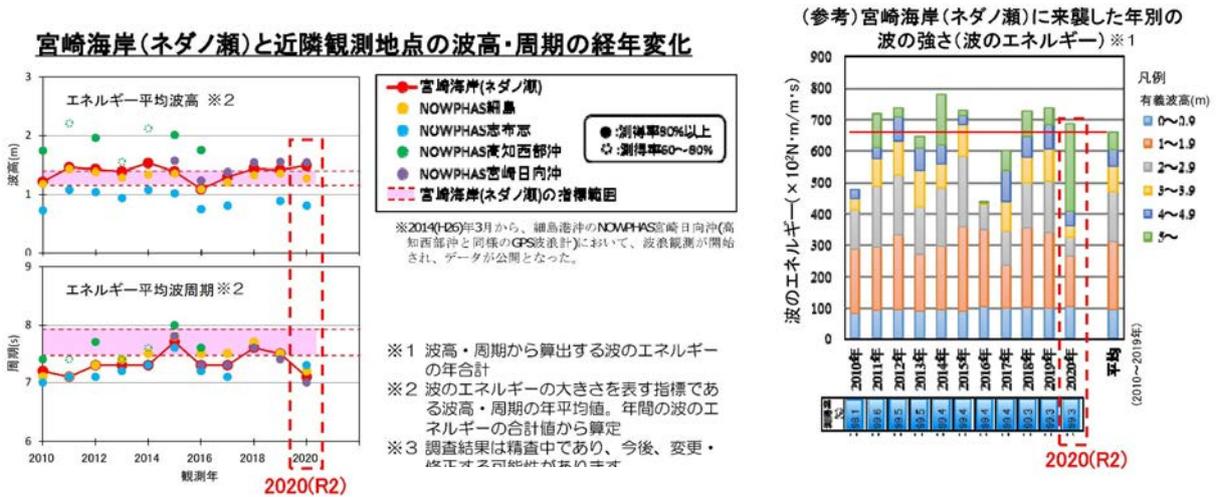
図－ 3.2 エネルギー平均波及び年別波浪エネルギーの経年変化

- ▶ 地形変化が生じる要因となる土砂を動かす波の強さ（エネルギー平均波）が、計画で想定している範囲を超えていないか確認した結果、2020（R2）年の1年間のエネルギー平均波高は指標設定した範囲を僅かに上回った。周期は範囲を下回った。
- ▶ 2020(R2)年の1年間の波の強さ（波のエネルギー）は過去の平均とほぼ同じであったが、波高 5m 以上の高波浪が作用する割合が過去の平均の 5 倍程度であった。
- ▶ 高波浪が作用する割合が増えると海中の深い場所の土砂を動かす要因となるが、波高の割合には年変動が見られ、これが単年的なものなのか監視を継続する。

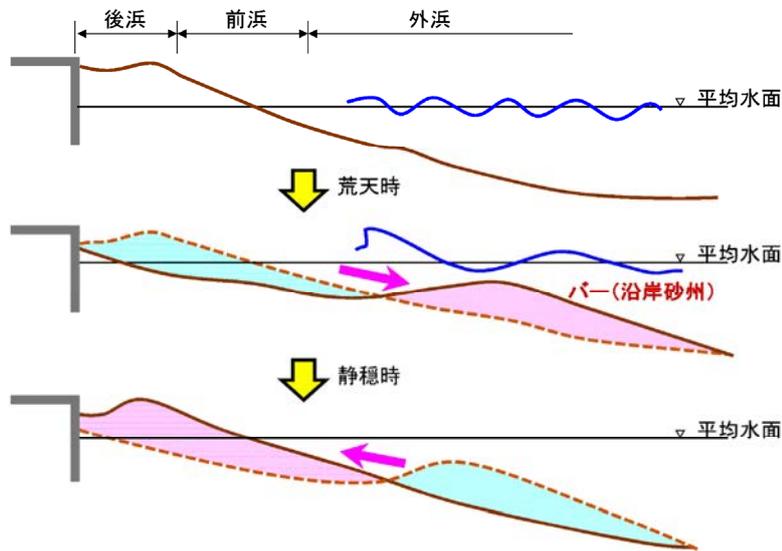
一般には、下図に示すように高波浪時には岸から沖に向かって一気に土砂が移動し、静穏時には沖から岸に向かって徐々に土砂が移動する。2020(R2)年に、他の年と比べて高波浪(波高 5m 以上)の作用が多かったということは、下図の荒天時がさらに大きく作用している状況で、他の年よりさらに沖合に移動したのではないかと考えられる。

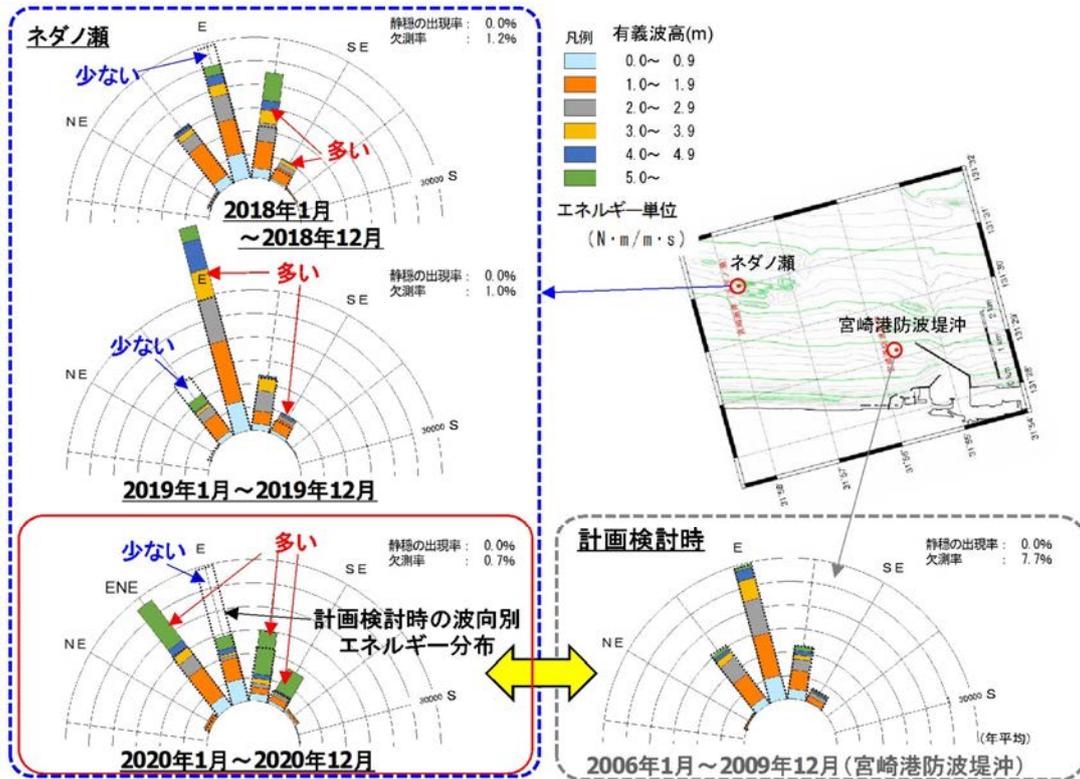
図－ 3.3 宮崎海岸沖における波高・波向別エネルギー分布

- ▶ 地形変化が生じる要因となる土砂を動かす波の向きが、計画で想定している傾向と異なっていないか確認した結果、2020(R2)年は、計画検討時に最も多いと想定していたE(東)からの波が少なく、さらに北からとなるENE(東北東)、反対に南からとなるSE(南東)からの波が多かった。
- ▶ 特に ENE(東北東)からのエネルギーが大きく、エネルギー平均波の波向は指標設定した範囲内となり、2016年以降、北側からと想定する範囲にほぼ近い値を示している。

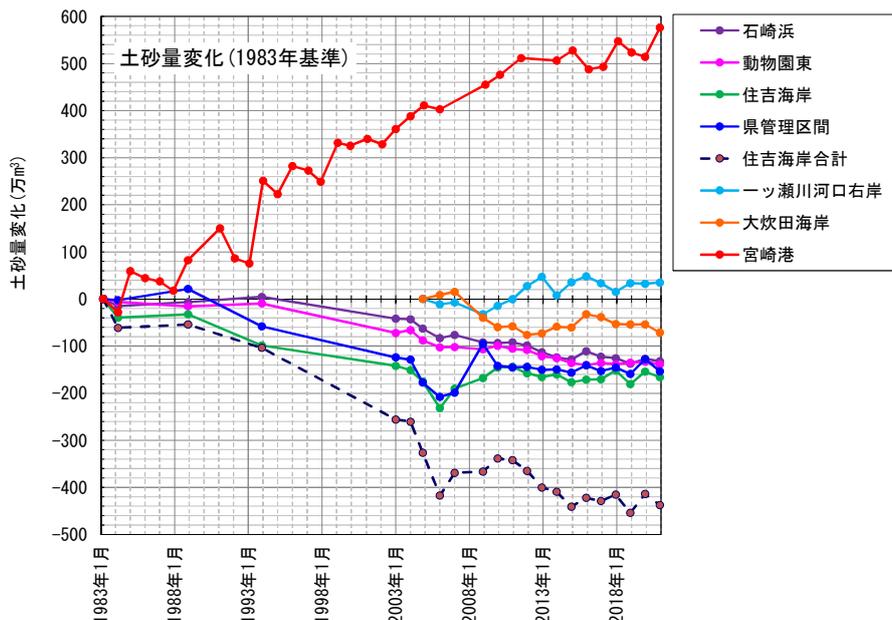
図－ 3.5 宮崎海岸周辺の土砂量変化

- ▶ 1983(S58)年から 2020(R2)年までの約 37 年間の土砂量変化は、住吉海岸(直轄住吉地区：石崎浜～住吉突堤間)では約 437 万 m³(前年比 23 万 m³の減少)の侵食、宮崎港では約 575.95 万 m³(前年比 62 万 m³の増加)の堆積である。

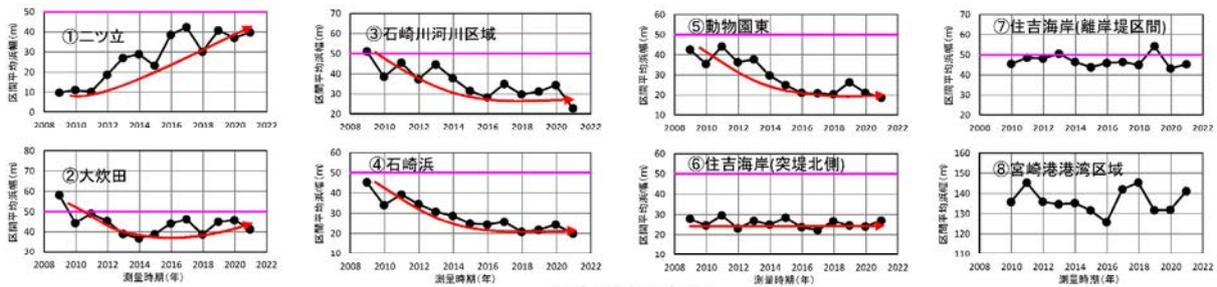
図－3.6 浜幅の変化状況

- 浜幅の変化状況を確認した結果、直轄事業着手後の2009（H21）年以降、宮崎海岸北側の二ツ立は増加傾向、大炊田は2014（H26）年頃から横ばい若しくはやや増加傾向である。
- 石崎川河川区域～動物園東は、2015（H27）年頃まで続いていた減少傾向が鈍化し、近年は横ばい傾向であるが、石崎川河川区域は2020(R2)年の減少量がやや大きい。住吉海岸（突堤北側）は2009（H21）年以降、横ばい傾向である。
- 区間①～⑦の浜幅は2m～62m（平均33m）であった。
- 前回(2019(R1)年までの評価)から大きな傾向の変化は見られないが、石崎川河川区域で2020(R2)年の減少量がやや大きいことなどに注視して、監視を継続する

※1 浜幅：浜崖（2008年12月）の法肩もしくはコンクリート護岸の法肩～汀線の距離

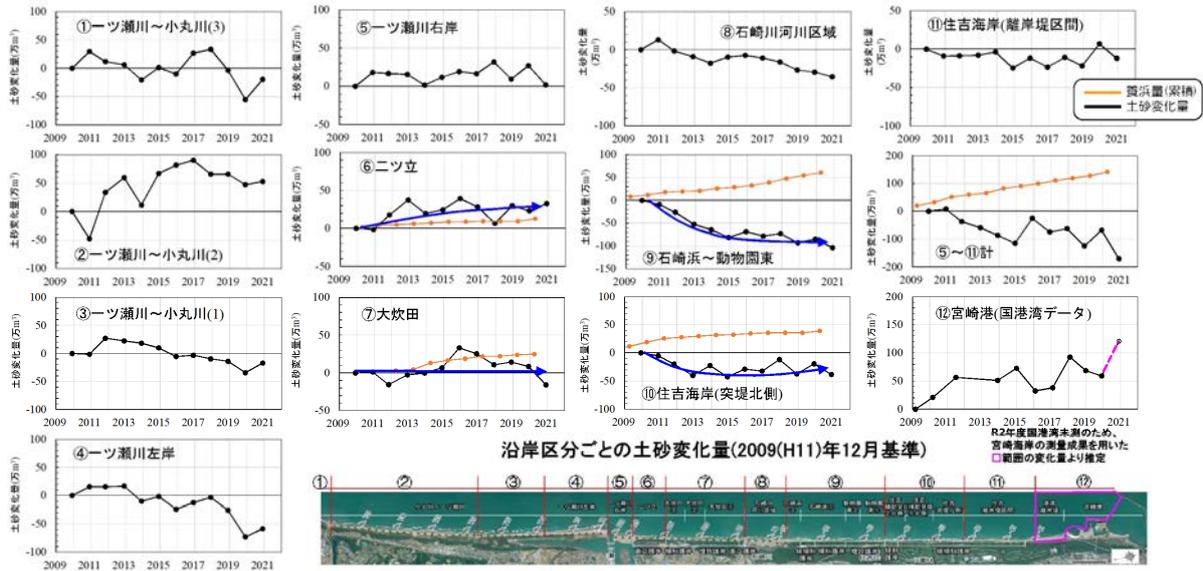
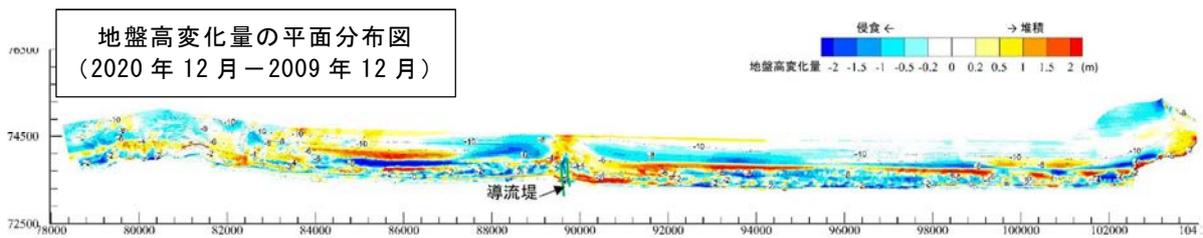
図一 3.7 沿岸区分毎の土砂変化量 (2009 (H21) 年 12 月基準)

- ▶ 詳細な測量データを用いて海中部(沖合約 1km, T.P.-10m 程度以浅)も含めた土砂量の変化状況を確認した結果、直轄事業着手後の 2009 (H21)年以降、宮崎海岸北側(一ツ瀬川右岸～大炊田)は堆積もしくは維持傾向であるが、大炊田は 2020(R2)年の減少量がやや大きい。
- ▶ 石崎浜～住吉海岸(突堤北側)では 2015(H27)年頃まで続いていた侵食傾向が鈍化し、近年は横ばい若しくはやや回復傾向を示している。
- ▶ 前回(2019(R1)年までの評価)から大きな傾向の変化は見られないが、単年で見ると大炊田等で減少していることなどに注視して、監視を継続する

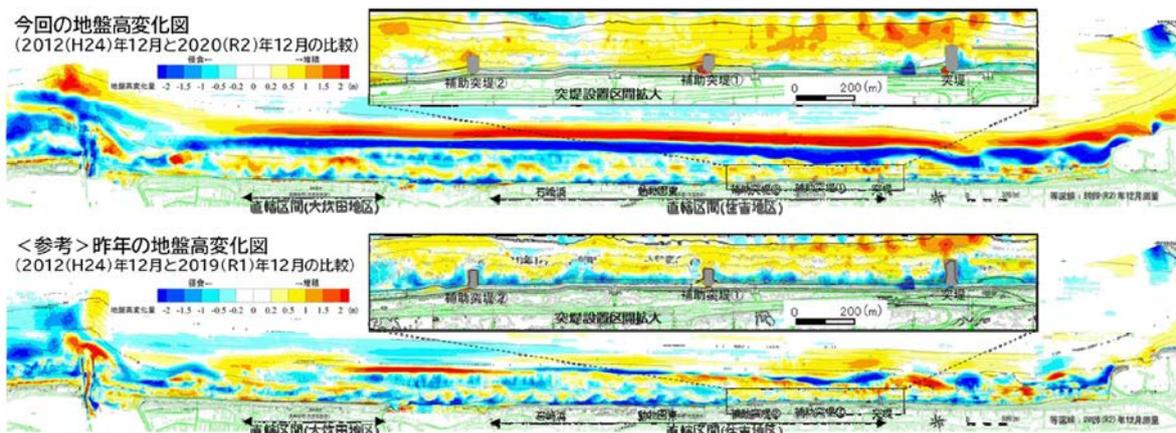
図 - 3.8 地盤高変化量の平面分布

- ▶ 詳細な測量データを用いて海中部(沖合約 1km, T.P.-10m 程度以浅)も含めた平面的な地盤高変化状況を確認した結果、今回と昨年の地盤高変化図を比較すると海岸護岸、浜崖から 400~500m 付近で青くなっているのが目立つ。これは地盤が下がったということではなく、バーが 600~700m の赤い部分に移動した現象である。なお、バーの移動範囲は、過去の変動の範囲から逸脱するようなものではない(図 - 3.9 参照)。
- ▶ 主な要因としては、5m 以上の高波浪が作用する割合が過去の平均と比べて 5 倍程度と多かったことが挙げられ、波の作用が小さくなれば岸方向への土砂移動が予想されることに注視して監視を継続する。
- ▶ 汀線付近は、前回同様、住吉海岸北側(動物園東付近)を中心に青色が見られ、未だ堆積傾向(砂浜回復)には至っていない。一方、突堤周辺は堆積傾向となっており、川砂利・川砂養浜の効果と考えられる。

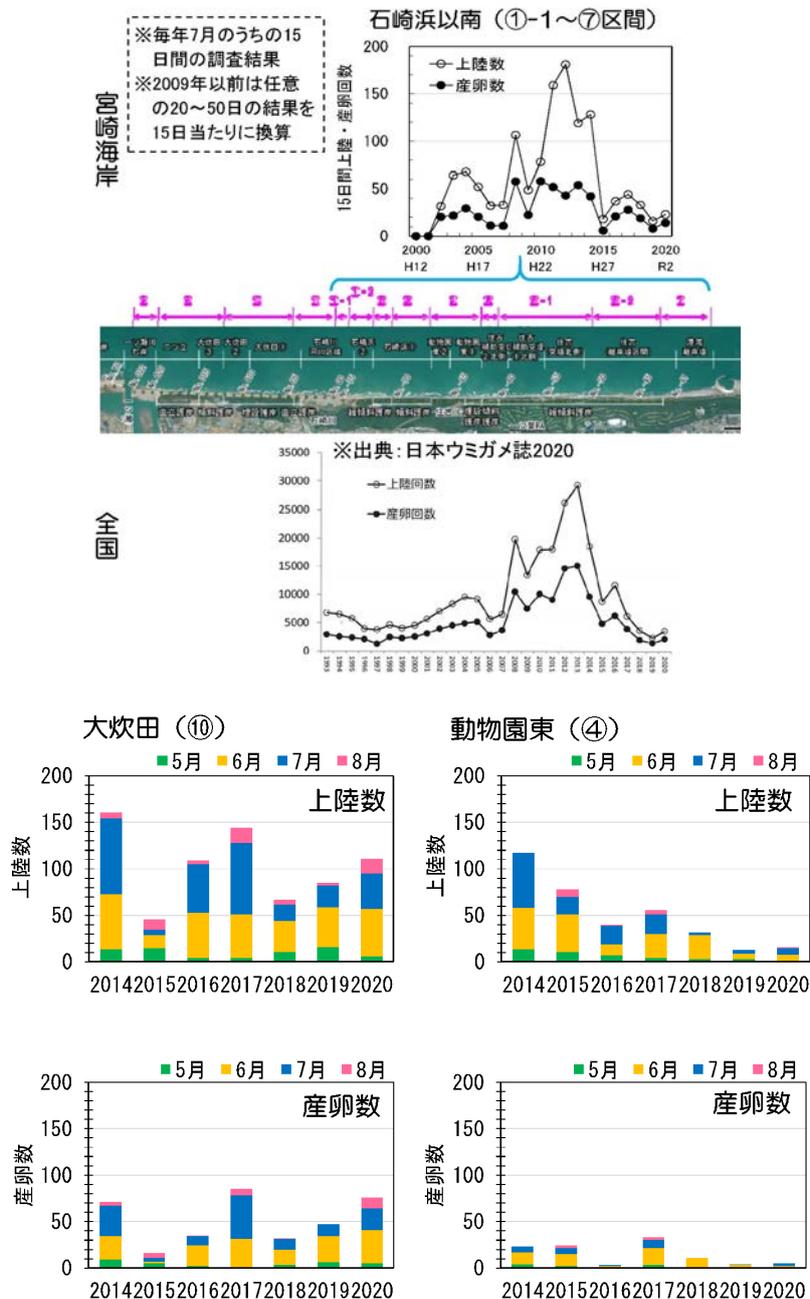
図- 3.10 アカウミガメの上陸・産卵状況

- ▶ アカウミガメの上陸状況や産卵状況を確認した結果、2020 (R2) 年のアカウミガメの産卵状況は、7月の15日間調査(石崎浜～一ツ葉)で見ると、上陸数・産卵数ともに前年から若干の増加であった。今回も全国的な傾向と一致する結果となっており、引き続き全国の状態を参考にしつつ監視を継続する。
- ▶ 産卵期全期間(5～8月)の宮崎海岸全体(一ツ瀬南～一ツ葉)では、上陸360回と産卵220回が確認され、前回(2019(R1))の272回、155回から増加した。
- ▶ そのうち、埋設護岸設置範囲に127回の上陸と81回の産卵が確認された。産卵のうち、71回(約88%)が埋設護岸上や陸側であった。
- ▶ 前回(2019(R1)年)と比較すると大炊田で増加、動物園東ではほぼ横ばいであった。

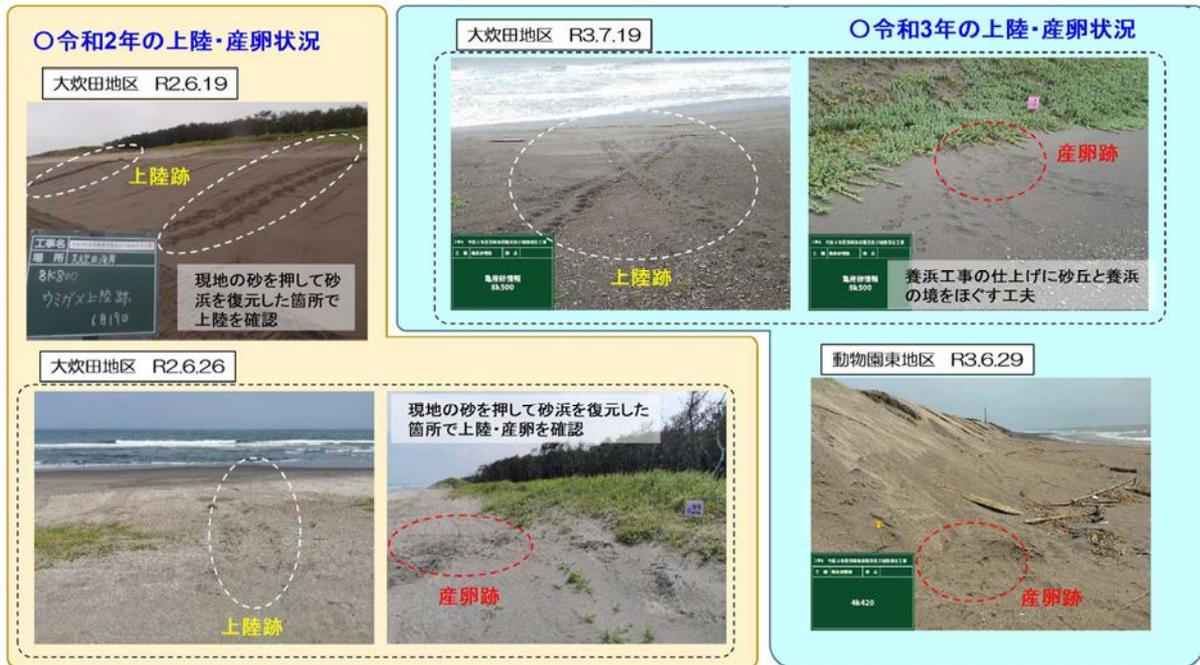
写真－ 3.1 埋設護岸上でのアカウミガメの産卵状況例

- 覆土養浜材には良質な砂を使う工夫や、陸側の締まった砂をほぐすなどの工夫を実施している。
- 2021(R3)年にも、大炊田、動物園東で上陸・産卵を確認している。

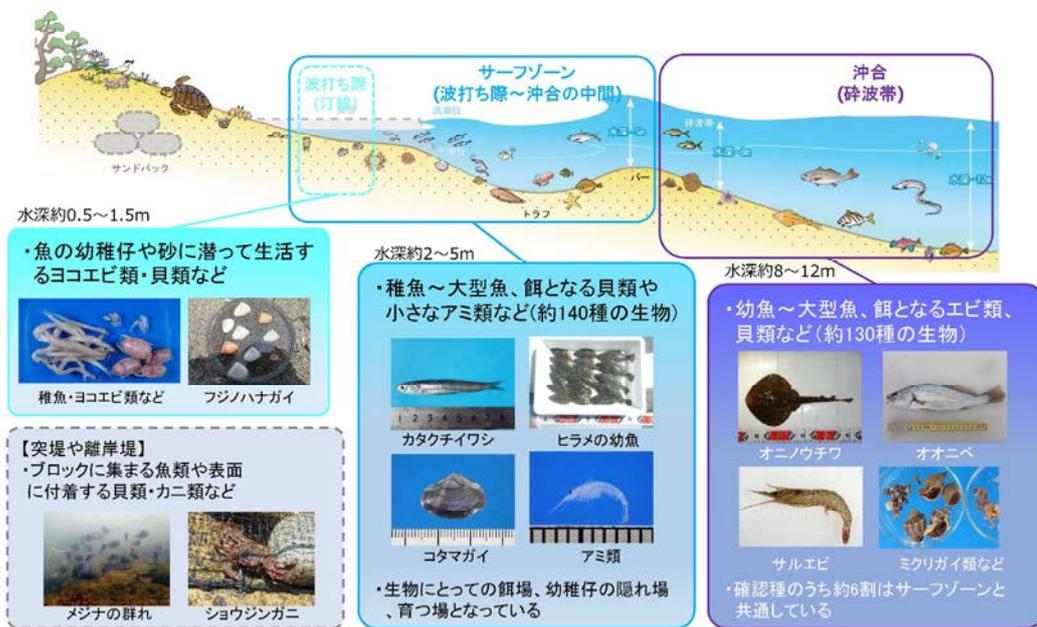
図－ 3.11 海域の自然環境調査結果概要

- ▶ 海域における魚介類の生息状況を確認した結果、砂浜の波打ち際から沖合までの海域では、2020(R2)年度はサーフゾーンで約 140 種、沖合で約 130 種の生物を確認し、前回までと同様に多様な種が確認された。サーフゾーンでは砂地に棲む代表的な魚類のヒラメの幼魚や餌となるアミ類などが確認された。
- ▶ 陸域の自然環境を確認した結果、宮崎海岸の砂浜及び周辺(海岸林・池等)では、2020(R2)年度に昆虫類：652 種（うち重要種 18 種）・鳥類：118 種（うち重要種 21 種）を確認し、石崎川河口では、2019 (R1)～2020(R2)年度に底生動物：88 種（うち重要種 38 種）を確認した。前回（2014 (H26)～2015(H27)と同様に多様な種が確認された。

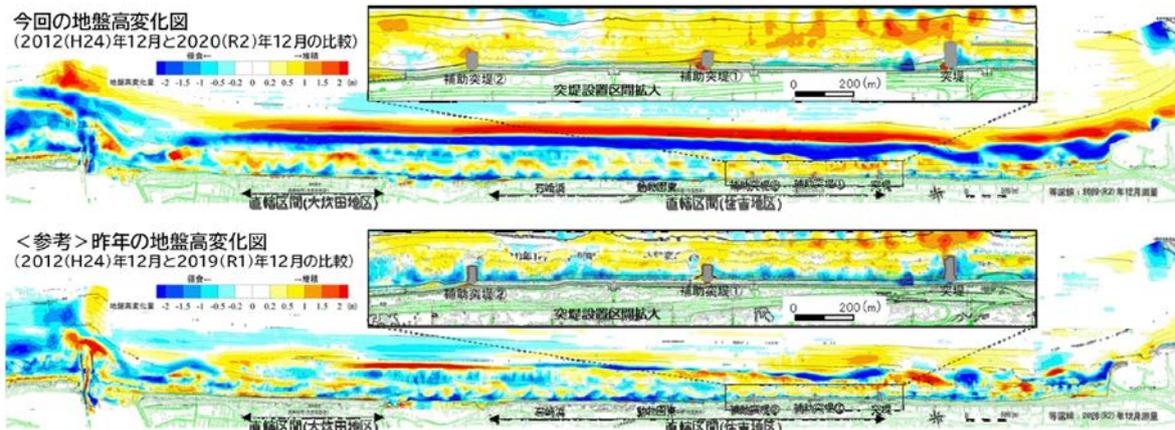
図ー 3.14 地盤高変化量の平面分布

- 詳細な測量データを用いて海中部(沖合約 1km, T.P.-10m 程度以浅)も含めた平面的な地盤高変化状況を確認した結果、汀線付近は、前回同様、住吉海岸北側(動物園東付近)を中心に青色が見られ、未だ堆積傾向(砂浜回復)には至っていない。一方、突堤周辺は堆積傾向となっており、川砂利・川砂養浜の効果と考えられる。

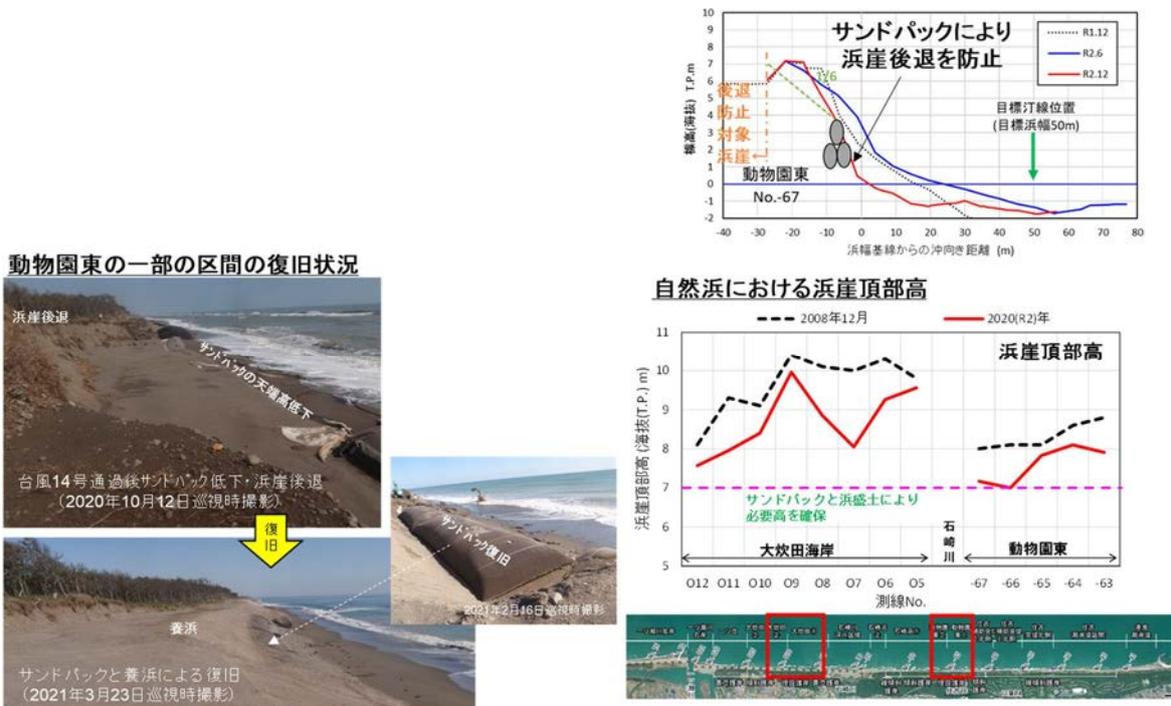
図－ 3.15 浜崖頂部高の変化および動物園東埋設護岸設置区間の浜崖形状の変化

- 埋設護岸設置箇所・設置予定箇所において浜崖頂部が対策上必要な高さを有しているかを確認した結果、2020 (R2) 年は、台風 10 号(計画波相当), 14 号(年数回波相当が長時間)等、高波浪が作用したが、サンドパックスの天端高が低下して部分的に浜崖が後退した動物園東の一部区間を除き、浜崖の顕著な後退を防ぎ、背後地を守ることができた。これまで実施してきた埋設護岸等の侵食対策の一定の効果を確認された。
- なお、動物園東の一部区間の浜崖後退は、速やかに復旧している。

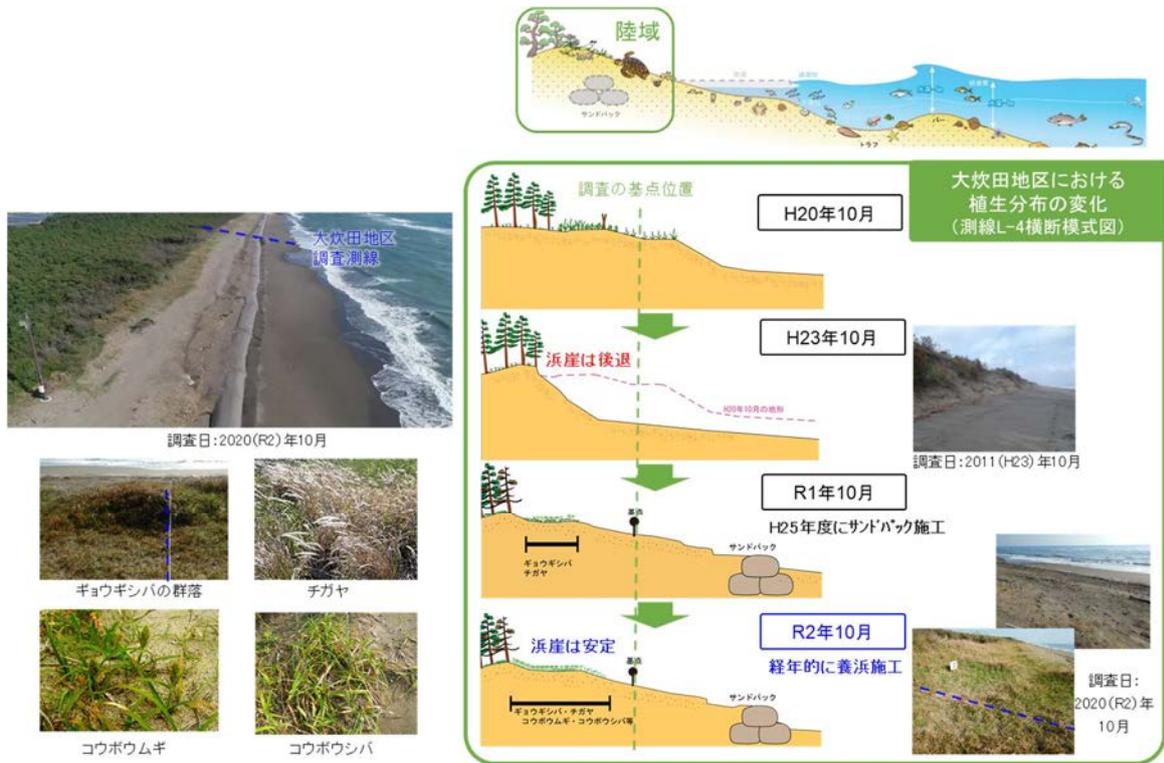
図－ 3.16 陸域（大炊田）の自然環境調査結果概要

- ▶ 砂浜における植物の生育状況を確認した結果、大炊田では、埋設護岸設置により背後の砂浜が安定し、陸生植物のギョウギシバ・チガヤ等の生育範囲が徐々に広がってきた。また、海浜植物のコウボウムギ・コウボウシバ等の混在が前回(2019(R1)年)と同様に確認された。

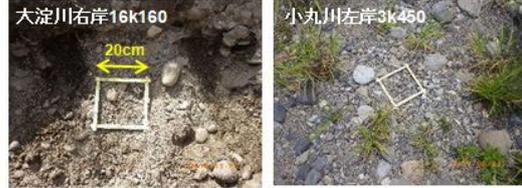
○投入予定の材料

- 目的 : コンクリート護岸区間に早期に砂浜を形成させるため、より動きにくい川砂・川砂利による養浜を実施
- 令和元年度の実施状況: 突堤区間の上手側である補助突堤②の北側に、3.4万m³(目標約4.5万m³)の川砂・川砂利養浜を実施した。底質調査、測量等のモニタリングを継続的に実施しており、当初の想定どおり海岸線にとどまる傾向を確認している。
- 令和2年度の実施予定: 補助突堤①の北側に3～4万m³程度の川砂・川砂利養浜を実施する予定(令和2年7月～令和3年2月予定)
- 備考 : 効果を確認しつつ、次年度以降も継続を想定

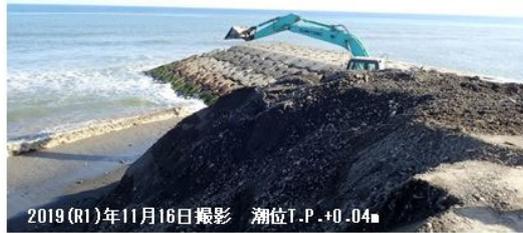
○令和元年度投入後の様子

- 養浜は波を受け、海岸線に沿って補助突堤②の北側に広がっていると考えられる。
- 粗い礫は汀線や陸上に見られ、海中の沖側にはほとんど確認されていない

砂浜の状況(補助突堤②の約100m北側から南側を臨む)		汀線付近(補助突堤②の約100m北側)	
R2.2 	R2.9.16 	R2.2 	R2.9.16
補助突堤② 2020(R2)年7月22日撮影 潮位T.P.-1.00m		汀線から50m沖合(補助突堤②の約100m北側)	
R2.2 	R2.7.23

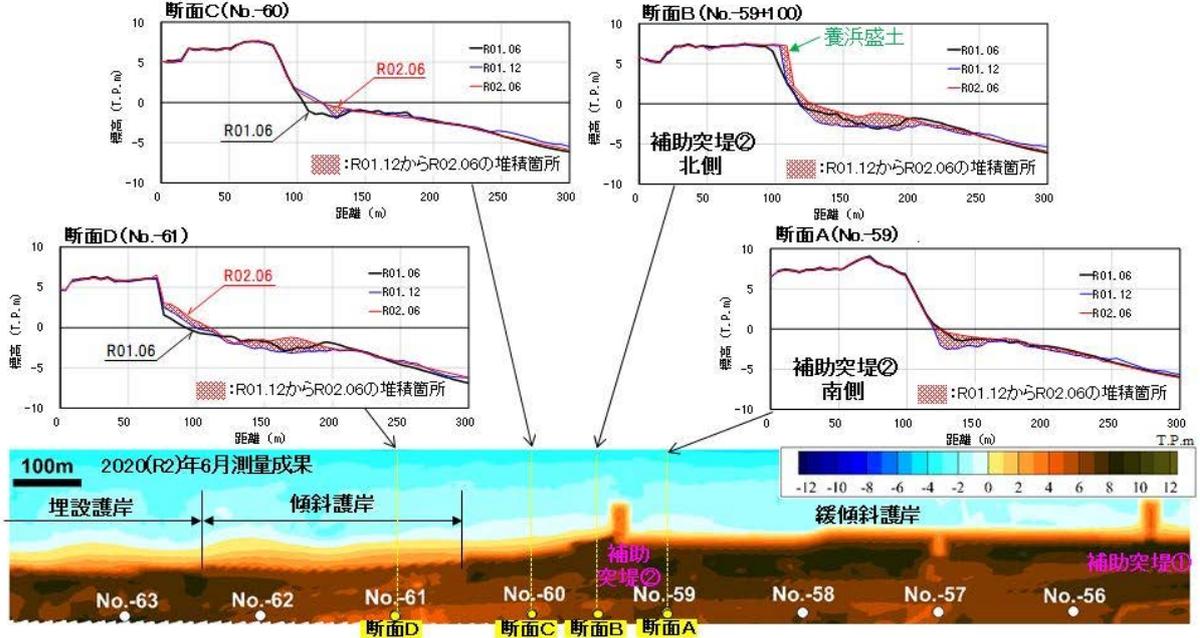
○補助突堤②北側の広い範囲に、汀線近傍への土砂の堆積が確認できる。

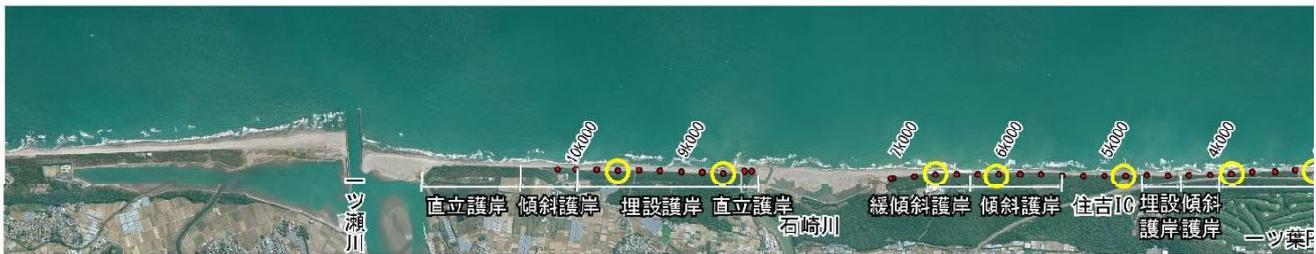
2020 (R2) 年度の宮崎海岸の状況				
	大炊田海岸② (9k600)	大炊田海岸① (8k600)	石崎川右岸 (6k600)	石崎浜海岸 (6k000)
R2.4.27				
R2.5.26				
R2.6.29				
R2.7.28				
R2.8.31				
R2.9.28

【発生要因】
最大有義波高(発生日)

【台風9号】
 3.4m (9/2)

【台風10号】
 7.9m (9/6)

【台風12号】
 3.4m (9/23)

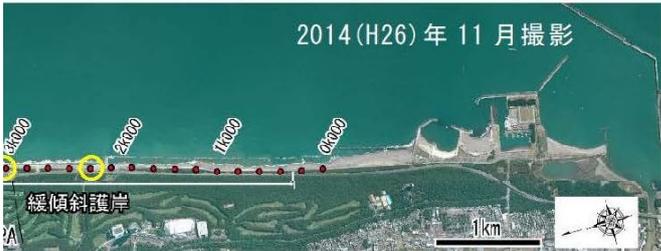
宮崎海岸に襲った高波浪(有義波高 3m 以上)

順位	発生要因	ネダノ瀬波浪観測地点における観測値			
		発生日	最大有義波高 H _{1/3} (m)	有義波周期 T _{1/3} (s)	平均波向 (°)
1	台風10号	20/9/6	10.9	12.9	116
2	低気圧	20/1/27	7.4	11.5	63
3	台風14号	20/10/8	6.2	11.3	80
4	台風12号	20/9/23	3.4	9.6	83
5	台風9号	20/9/2	3.4	6.9	147

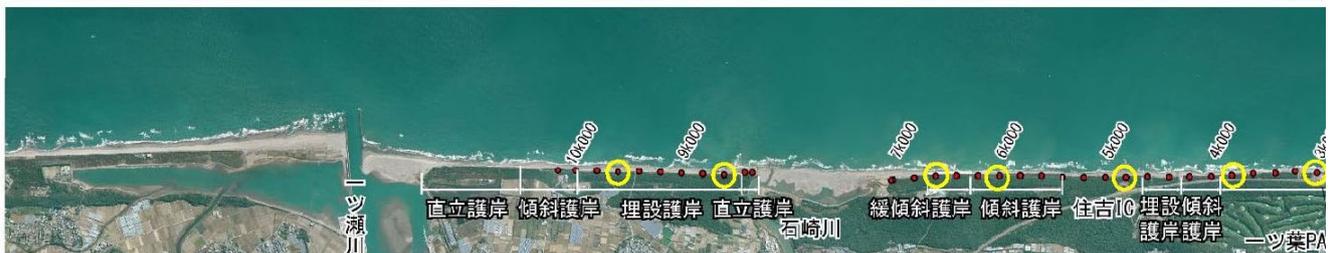
大炊田海岸② (9k600)	大炊田海岸① (8k600)	石崎川右岸 (6k600)	石崎浜海岸 (6k000)
R2.9.28				
R2.10.26				
R2.11.30				
R2.12.28				
R3.1.25				
R3.2.23				
R3.3.23

【台風14号】
6.2m (10/8)

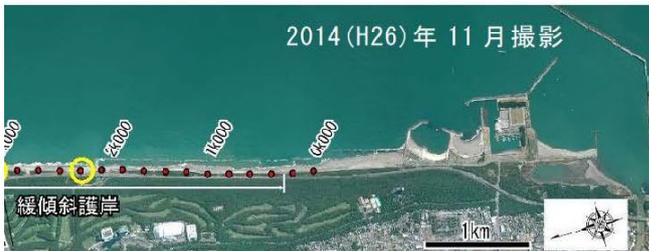
宮崎海岸に來襲した高波浪(有義波高 3m 以上)

順位	発生要因	ネダノ瀬波浪観測地点における観測値			
		発生日	最大有義波高 H _{1/3} (m)	有義波周期 T _{1/3} (s)	平均波向 (°)
1	台風10号	20/9/6	10.9	12.9	116
2	低気圧	20/1/27	7.4	11.5	63
3	台風14号	20/10/8	6.2	11.3	86
4	台風12号	20/9/23	3.4	9.6	83
5	台風9号	20/9/2	3.4	6.9	147

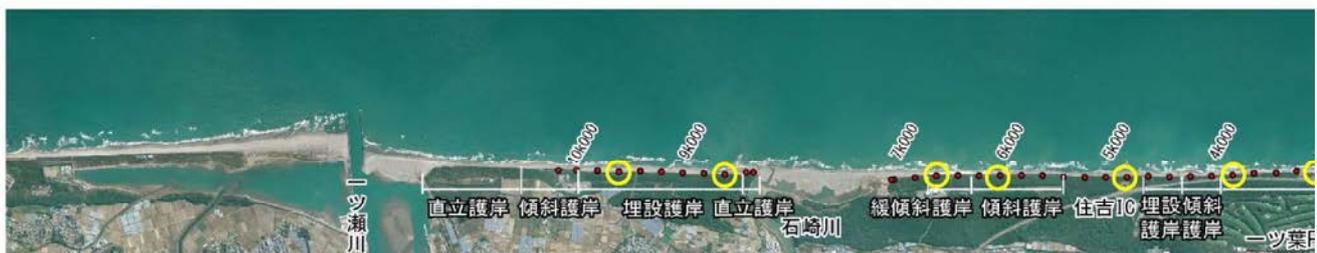
2019 (R1) 年度の宮崎海岸の状況				
	大炊田海岸② (9k600)	大炊田海岸① (8k600)	石崎川右岸 (6k600)	石崎浜海岸 (6k000)
H31.4.22				
R1.5.27				
R1.6.24				
R1.7.29				
R1.8.27				
R1.9.30

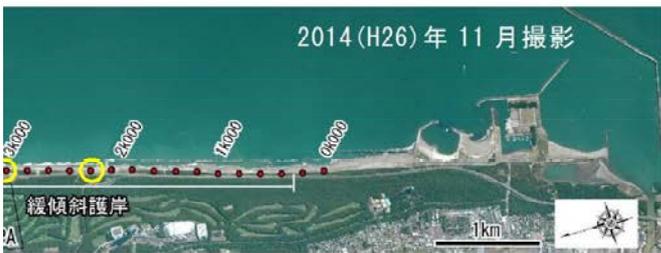
宮崎海岸に來襲した高波浪(有義波高 3m 以上)

順位	発生要因	ネダノ瀬波浪観測地点における観測値			
		発生日	最大有義波高 H _{1/3} (m)	有義波周期 T _{1/3} (s)	平均波向 (°)
1	T1908	19/8/6	8.7	9.9	72
2	T1910	19/8/14	6.0	11.6	87
3	T1919	19/10/12	5.2	14.4	93
4	T1917	19/9/22	4.6	8.3	128
5	低気圧	19/6/15	4.2	9.2	71

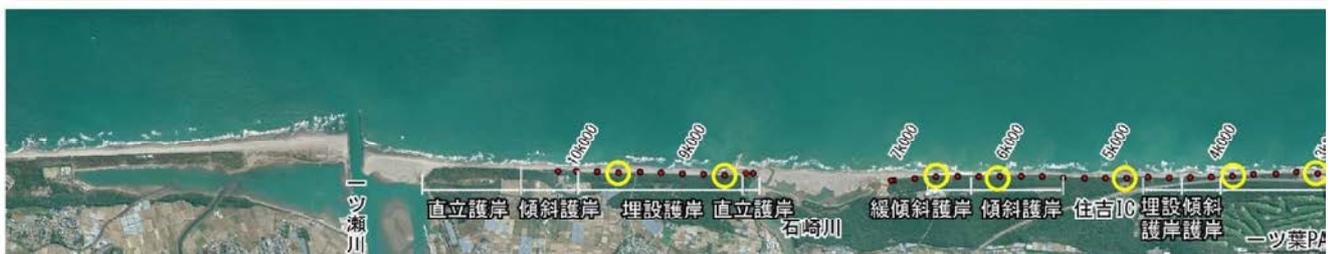
大炊田海岸② (9k600)	大炊田海岸① (8k600)	石崎川右岸 (6k600)	石崎浜海岸 (6k000)
R1.10.29				
R1.11.25				
R1.12.23				
R2.1.29				
R2.2.25				
R2.3.23

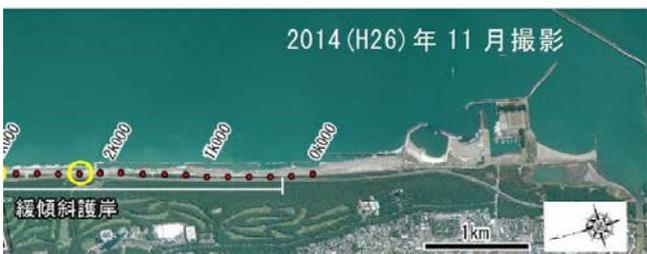
宮崎海岸に来襲した高波浪(有義波高 3m 以上)

【台風 19 号】
5.2m (10/12)

順位	発生要因	ネダノ瀬波浪観測地点における観測値			
		発生日	最大有義波高 H _{1/3} (m)	有義波周期 T _{1/3} (s)	平均波向 (°)
1	T1908	19/8/6	8.7	9.9	72
2	T1910	19/8/14	6.0	11.6	87
3	T1919	19/10/12	5.2	14.4	93
4	T1917	19/9/22	4.6	8.3	128
5	低気圧	19/6/15	4.2	9.2	71

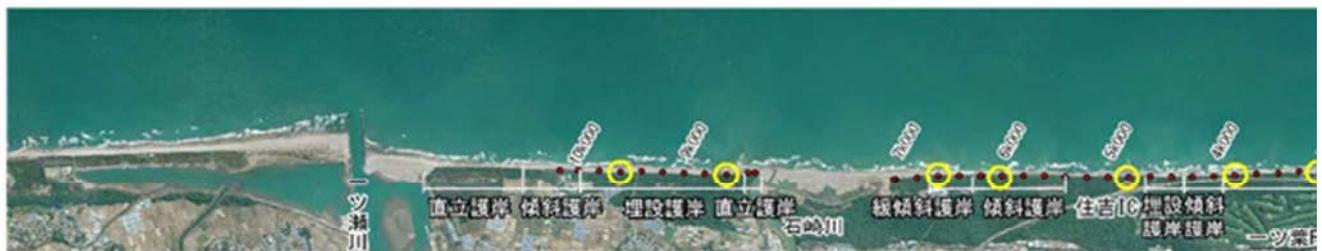
2018 (H30) 年度の宮崎海岸の状況				
	大炊田海岸② (9k600)	大炊田海岸① (8k600)	石崎川右岸 (6k600)	石崎浜海岸 (6k000)
H30.4.23				
H30.5.29				
H30.6.25				
H30.7.24				
H30.8.28				
H30.9.25

住吉海岸(動物園東)(4k800)	住吉海岸(3k800)	一ツ葉PA前(3k000)	突堤北側(2k200)	
				【北高型気圧配置】 3.3m(5/21)
				【低気圧】 3.6m(6/18)
				【台風7号】 4.3m(7/3)
				【台風8号】 3.1m(7/10)
				【台風19号】 6.6m(8/21)
				【台風20号】 5.2m(8/23)
				【台風21号】 5.6m(9/4)

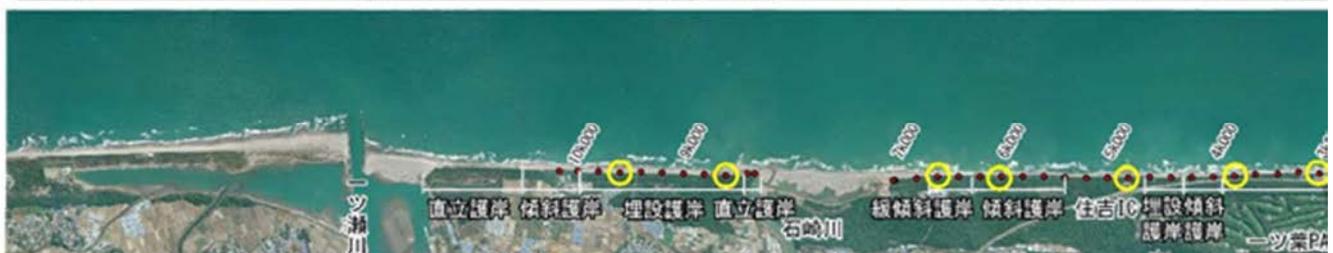
大炊田海岸② (9k600)	大炊田海岸① (8k600)	石崎川右岸 (6k600)	石崎浜海岸 (6k000)
H30.9.25				
H30.10.22				
H30.11.26				
H30.12.25				
H31.1.29				
H31.2.26				
H31.3.26
