## 昨年度の地形測量・環境調査等の分析結果

# (1) 海象(波浪)調査の分析結果

## (2) 地形測量の分析結果

### (3) 自然環境・利用調査の分析結果

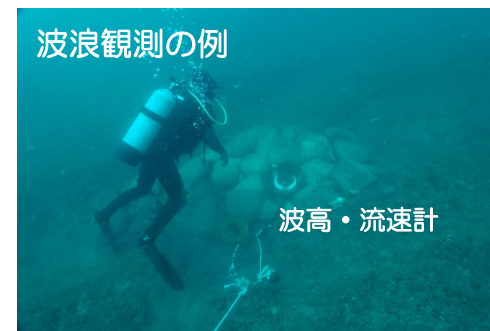
波浪観測の例

波高・流速計

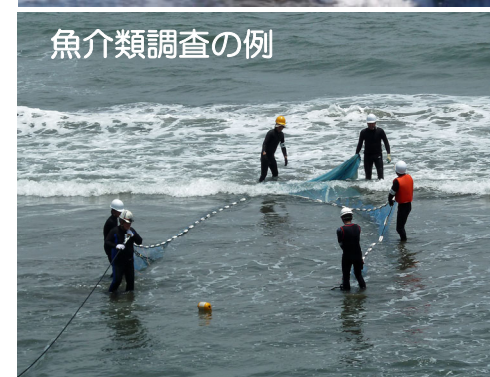
魚介類調査の例

| 調査項目 | | 調査手法 |
|---|---|---|
| | 魚介類 | 魚介類調査<br>地元漁法(網漁法)による採取、分析<br>大型サーフネットによる採取、分析<br>潜水目視観察(付着は枠内採取)<br>漁獲調査<br>統計データ調査 |

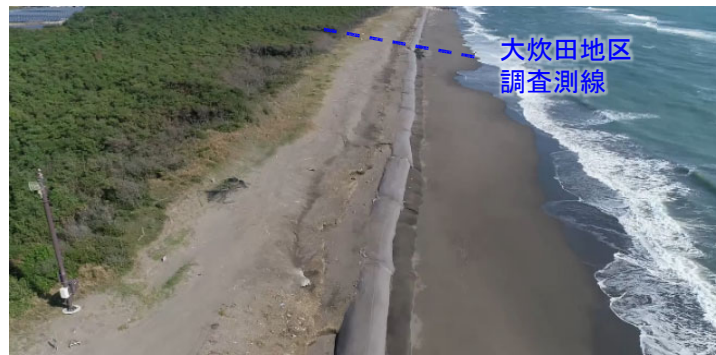
■大炊田では、埋設護岸設置により背後の砂浜が安定し、陸生植物のギョウギシバ・チガヤ等の生育範囲が徐々に広がってきた。また、海浜植物のコウボウムギ・コウボウシバ等の混在が前回(2019(R1)年)と同様に確認された。

調査日: 2020(R2)年10月

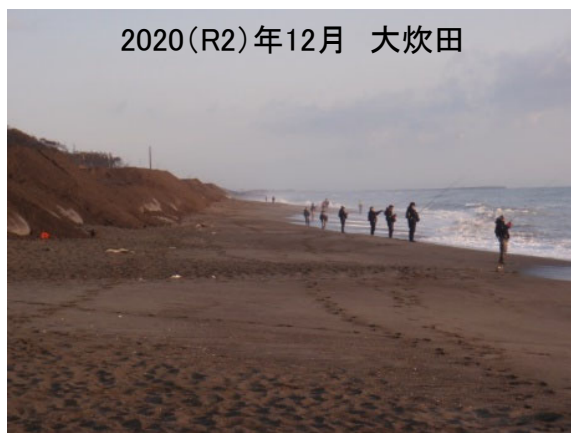
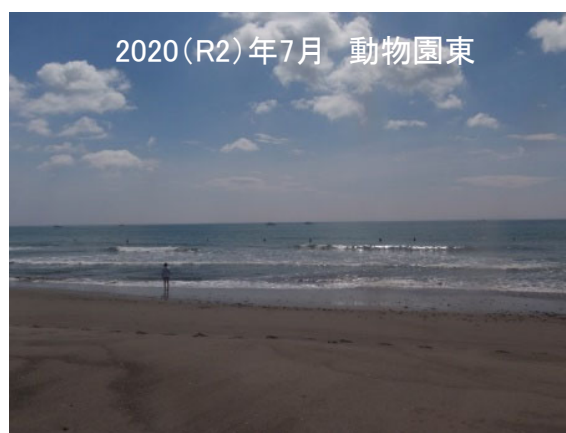
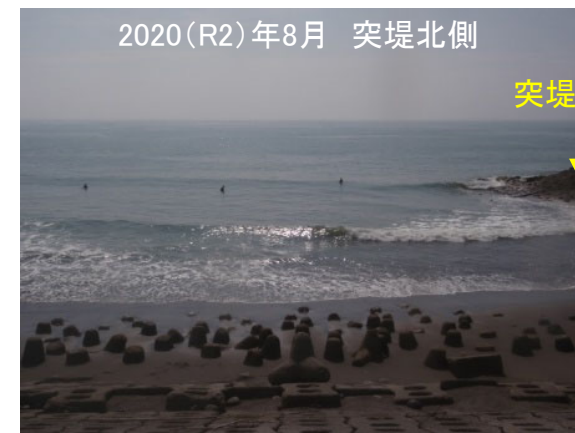
#### ④ 海岸利用の状況

・巡視時の目視調査によると、釣り、サーフィンの利用が多く、多様な利用が確認された。
