# 第 21 回 宮崎海岸侵食対策検討委員会

国土交通省·宮崎県 令和 4 年12月7日

# 令和3年度 年次評価(案)の根拠資料

# 国土交通省·宮崎県 令和 4 年12月 7 日

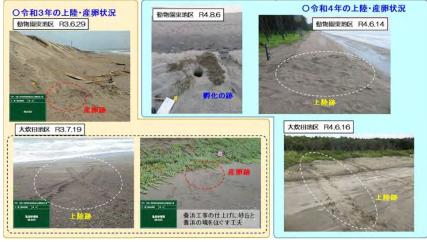
写真一 3.1 埋設護岸上でのアカウミガメの産卵状況例

- ➤ 覆土養浜材には良質な砂を使う工夫や、陸側の締まった砂をほぐすなどの工夫を 実施している。
- ▶ 2022(R4)年にも、大炊田、動物園東で上陸・産卵を確認している。

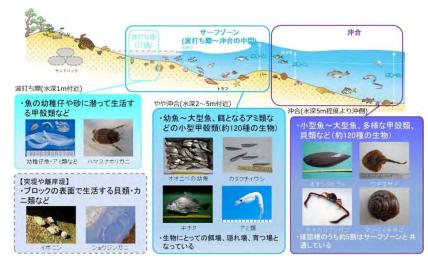
図ー 3.11 海域の自然環境調査結果概要

▶ 海域における魚介類の生息状況を確認した結果、砂浜の波打ち際から沖合までの 海域では、2021(R3)年度はサーフゾーンで約120種、沖合で約120種の生物を確認し、前回までと同様に多様な種が確認された。サーフゾーンではオオニベ等の 幼魚や、大型魚の餌となるカタクチイワシやアミ類などが多数確認された。これ らの調査結果からは、事業による生態系の一定方向への変化傾向や明瞭な影響な どは確認されていない。

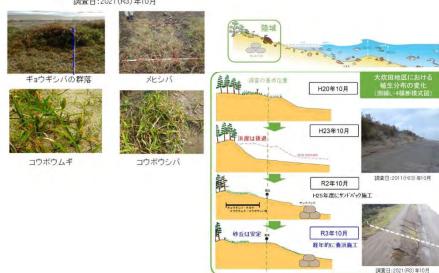
図-3.17 陸域(大炊田)の自然環境調査結果概要(植生)

- ▶ 陸域(砂浜)における植物の生育状況を確認した結果、大炊田では、埋設護岸設 置により背後の砂浜が安定したことや、河道掘削土砂を養浜に用いていることに より、陸生植物のギョウギシバ等が生育し、サンドパック背後にはメヒシバ等の 生育範囲が広がってきた。
- ➤ 海浜植物のコウボウムギ・コウボウシバ等の混在が前回(2020(R2)年)と同様に 確認された。なお、その他の箇所は、概ね例年通りであった。
- ▶ コアジサシについては 5~7 月に任意観察を行ったが、営巣等は確認されなかった。

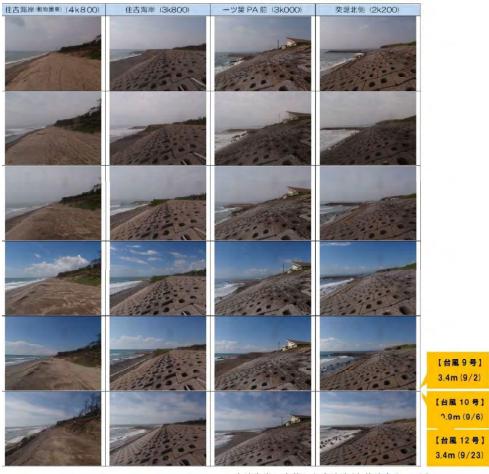
宮崎海岸に来襲した高波浪(有義波高 3m 以上)

ネダノ瀬波浪観測地点における観測値						
順位	発生要因	発生日	最大有義波高 H <sub>1/3</sub> (m)	有義波周期 T <sub>1/3</sub> (s)	平均波向 (°)			
1	台風10号	20/9/6	10.9	12.9	116			
2	低気圧	20/1/27	7.4	11.5	63			
3	台風14号	20/10/8	6.2	11.3	86			
4 台風12号		20/9/23	3.4	9.6	83			
5	台風9号	20/9/2	3.4	6.9	147

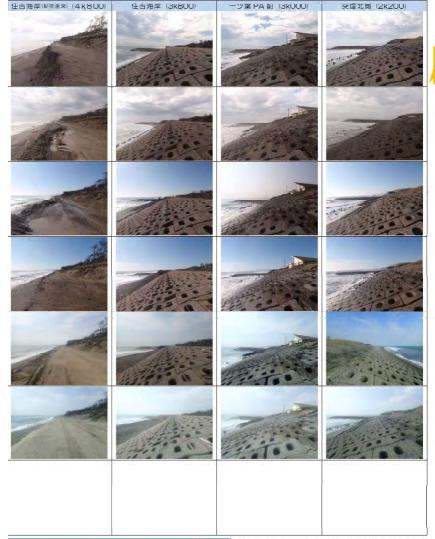
宮崎海岸に来襲した高波浪(有義波高 3m 以上)

ネダノ瀬波浪観測地点における観測値						
順位	発生要因	発生日	最大有義波高 H <sub>1/2</sub> (m)	有義波周期 「 <sub>1/3</sub> (s)	平均波向			
1	T1908	19/8/6	8.7	9.9	72			
2	T1910	19/8/14	6.0	11.6	87			
3	T1919	19/10/12	5.2	14.4	93			
4	T1917	19/9/22	4.0	8.3	128			
5	低気圧	19/6/15	4.2	9.2	71

【台風 19号】 5.2m (10/12)

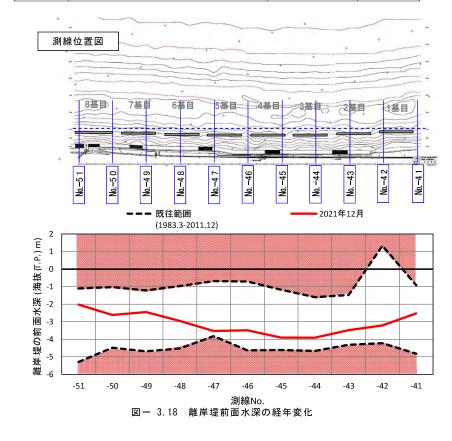
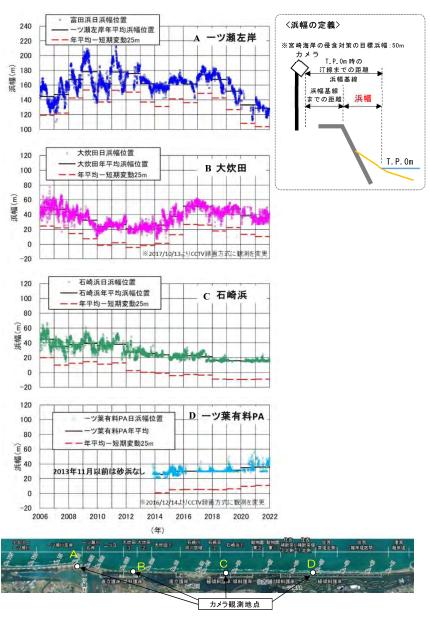
図-3.17 カメラ観測による浜幅の日変動状況 (2006 (H18) 年 1 月~2021 (R3) 年 12 月)

- ▶ 砂浜が通年で見られる一ツ瀬川左岸および大炊田海岸における 2021(R3)年の年間の平均浜幅は、一ツ瀬川左岸 129m(前年 133mより 4m減)、大炊田海岸 35m(前年 39mより 4m減)であった。
- ➤ 石崎浜は、前年と同様に砂浜が見えたり見えなかったりという状況であった。このような状況は、2013(H25)年頃より続いている。砂浜(前浜)が見えないということは、この周辺における海中部を含めた土砂が不足しているということであるため、砂浜を回復させるためには石崎浜周辺への直接的な養浜の投入が必要と考えられる。
- ➤ 一ツ葉有料 PA は、砂浜が見えたり見えなかったりという状況ではあるものの、前年に比べて砂浜が見える頻度が増加していた。これは、突堤設置区間への川砂・川砂利養浜の効果と考えられる。

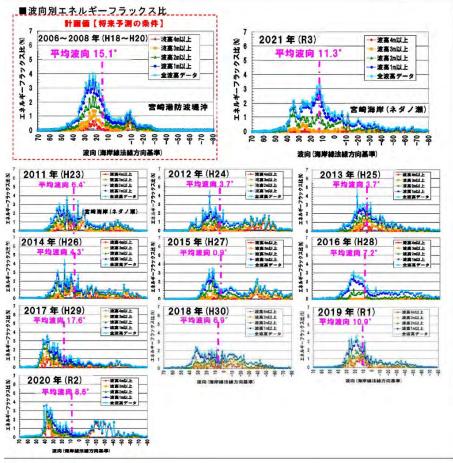
#### ■宮崎海岸(ネダノ瀬)と近隣観測地点のエネルギー平均波の経年変化

- ➤ 2021 (R3) 年の 1 年間のエネルギー平均波高は指標設定した範囲内であり、周期は範囲を 回った。
- ▶ 波向は範囲内であった。計画検討時の波向別エネルギー分布と比較して、ENE(東北東)方「から来襲する波のエネルギーはやや小さいものの、ほぼ同じ分布であった。
- ▶ 1年間の波の強さ(波のエネルギー)は、過去の平均より小さかった。
- ➤ ネダノ瀬での観測開始以降、2010(H22)年、2016(H28)年に次いで波の小さな年であった。-方、2018(H26)年以降の4年間でみると、計画値と同程度の年最大波高が2度観測されている。この点に特に注視しつつ観測を継続する。
- ▶ 対策の効果・影響と関連がある可能性が認められるため、今後、動向を注視する。

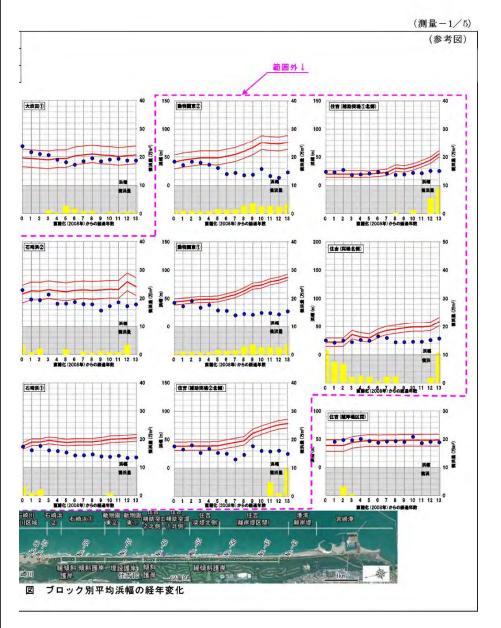
- ▶ 2021(R3)年の浜幅が範囲外↓となった石崎浜②~突 堤北ブロックの範囲は、複数年以上継続して指標の 範囲の下限を下回っている状況である。
- ▶ ブロック別の浜幅の経年変化から浜幅の実測変化を 全体的に俯瞰すると、宮崎海岸北側に位置するニツ 立ブロックは予測結果より浜幅が広く、大炊田③~ ①ブロックは概ね予測どおりである。
- ➤ その南側に位置する石崎浜②~突堤北ブロックでは 全般的に予測結果のような回復は見られない状況に ある。

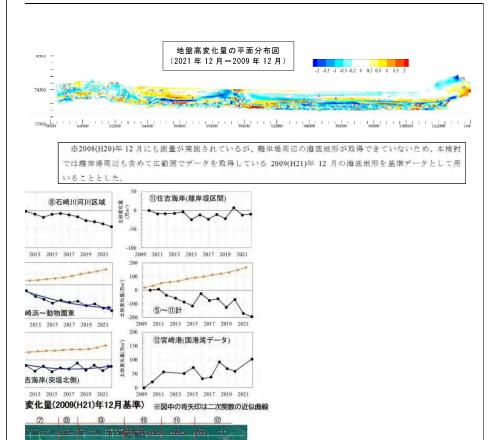
図 沿岸区分毎の土砂変化量の経年変化 (2009年12月基準)

- ➤ 直轄事業着手後の 2009(H21)年以降、宮崎海岸北側 (一ツ瀬川右岸~大炊田) は堆積もしくは維持傾向であるが、2021(R3)年は、二ツ立は減少、大炊田は2年連続減少している。
- ➤ 石崎浜~住吉海岸(突堤北側)では 2015(H27)年頃まで続いていた侵食傾向が鈍化し、近年は 横ばい若しくはやや回復傾向を示しているが、石崎浜~動物園東は2年連続減少している。
- ➤ 前回(2020(R2)年までの評価)から大きな傾向の変化は見られないが、大炊田等で減少が見られることなどに注視して、監視を継続するとともに、養浜の投入場所を工夫するなどの処置を行う。

側 (一ツ瀬川右岸〜大炊田) は堆積もしくは維持傾向であるが、2021(R3)年は、 二ツ立は減少、大炊田は2年連続減少している。

➤ 石崎浜〜住吉海岸(突堤北側)では 2015(H27)年頃まで続いていた侵食傾向が鈍化 し、近年は横ばい若しくはやや回復傾向を示しているが、石崎浜〜動物園東は 2 年連続減少している。

➤ 前回(2020(R2)年までの評価)から大きな傾向の変化は見られないが、大炊田等で減少が見られることなどに注視して、監視を継続する。

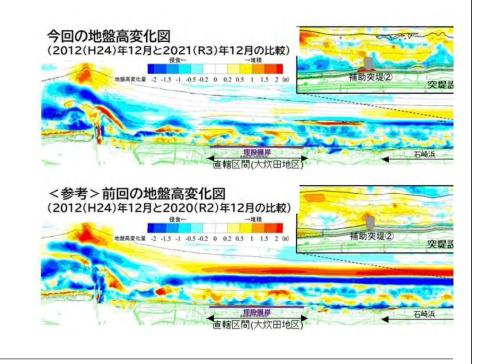
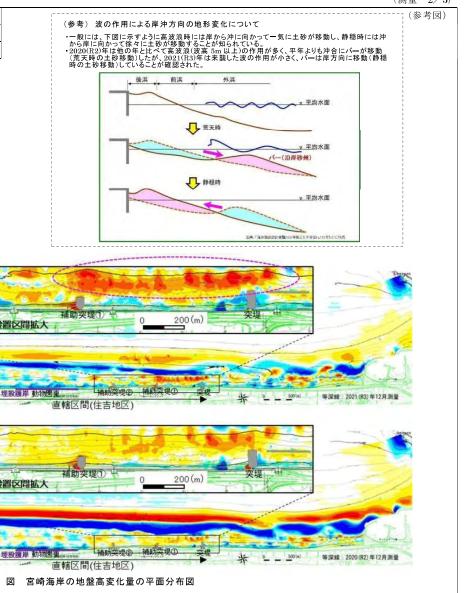
- ➤ 今回と前回の地盤高変化図を比較すると、前回、海岸護岸・浜崖から 400~700m付近に見られた青と赤が、今回薄くなっている。これは、前回 600~700mの赤い部分にあったバーが岸方向に移動した(次ページ参照) 現象である。
- ▶ 2021(R3)年は 5m以上の波が来襲していないことが主な要因と考えられる。
- ➤ 汀線付近は、前回同様、住吉海岸北側(動物園東付近)を中心に青色が見られ、未だ堆積傾向(砂浜回復)には至っていないことなどに注視して監視を継続する。
- ▶ なお、突堤先端部よりも沖側の T.P.・2~-5m程度の範囲(下図 )において堆積が見られる。これまで実施してきた養浜の効果と考えられる。ただし、突堤基部の堆積が限定的であること、突堤先端部よりも沖側に堆積している土砂は、現在の突堤の堤長では制御ができないことから、突堤の堤長が不足していると考えられる。

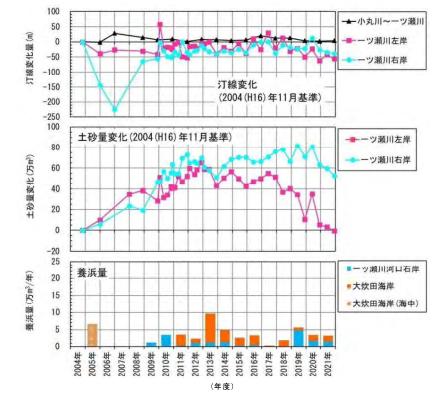
図 一ツ瀬川河口部左右岸、小丸川~一ツ瀬川間の土砂量変化、汀線変化 (一ツ瀬川左岸の土砂変化量は通年で測量成果が存在する No. T4 までを集計)

- ➤ 一ツ瀬川河口左岸は 2008(H20)年まで、一ツ瀬川河口右岸は 2011(H23)年まで、土砂量は増加 傾向であった。一ツ瀬川左岸は 2017年以降土砂量が減少傾向である。
- ▶ 小丸川~一ツ瀬川間では、汀線は概ね安定傾向である。

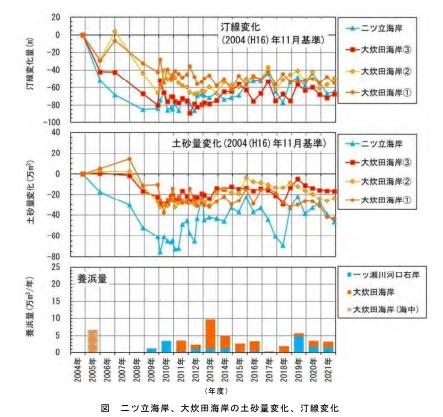
- ightharpoonup 二ツ立海岸は、2004(H16)年~2010(H22)年は侵食傾向であり、それ以降は転じて汀線・土砂量ともに回復傾向となっていた。2017(H29)年~2018(H30)年にかけて侵食傾向となったが、その後回復している。
- 大炊田海岸は、2004(H16)年~2010(H22)年は侵食傾向であり、2013(H25)年以降は、汀線・土砂量ともに安定~ゆるやかな回復傾向となっていたが、2017(H29)年以降は、大炊田海岸①で侵食傾向、大炊田海岸②③は維持傾向となっている。

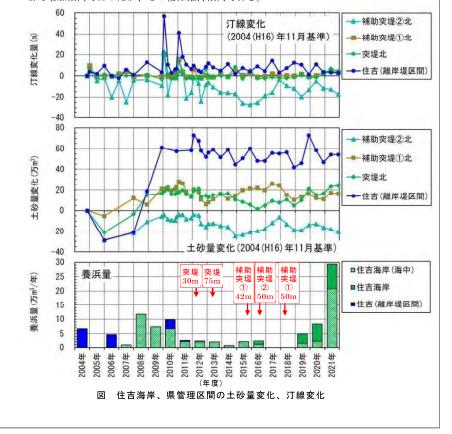
- ▶ 住吉海岸(補助突堤②北、補助突堤①北、突堤北)は、汀線は補助突堤②北の変動が大きく 2015(H27)年まで後退傾向であったが、その後前進と後退を繰り返している。補助突堤①北および突堤北の汀線は砂浜が消失しているため変化が見られないが、2021(R3)年はやや回復が見られた。土砂量は 2005(H17)年~2009(H12)年まで増加傾向、その後 2014(H26)年頃までは安定~やや侵食傾向であり、突堤 75m整備後となる 2015(H27)年以降は、突堤北は堆積傾向、補助突堤①北・②北は変動しつつ維持傾向である。
- ➤ 県管理区間(離岸堤区間)は、汀線は概ね安定している。土砂量は 2005(H17)年~2009(H12)年まで増加傾向であったが、その後は維持傾向である。

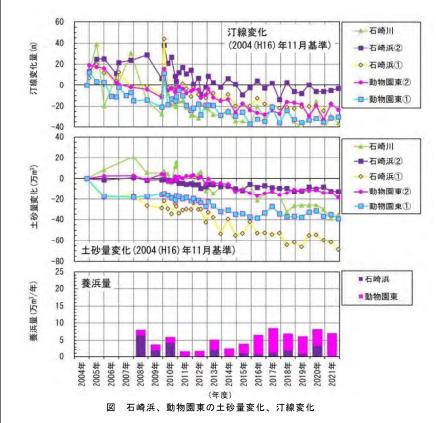
- ➤ この区間の南側に位置する動物園東①が 2008(H20)年以降、動物園東②及び石崎浜が 2012(H24)年以降、侵食傾向となっており、南から北に侵食が波及している状況が見られる。
- > 2014(H26)年以降は、動物園東①②では養浜等の効果もあり変動はあるが侵食進行は抑制されている。

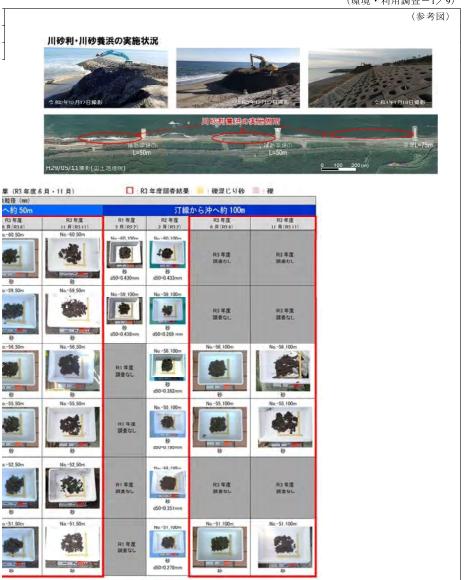
- ▶ 2021(R3)年6月・11月の突堤周辺の底質調査結果によると、補助突堤②の北側の江線から沖へ約25m(補助突堤②先端位置よりも岸側)の箇所で礫(表中の■)がみられた。
- ▶ その他の箇所は、2020(R2)年度に「礫混じり砂」であった地点(表中■)も含め、底質は一様に「砂」であった。

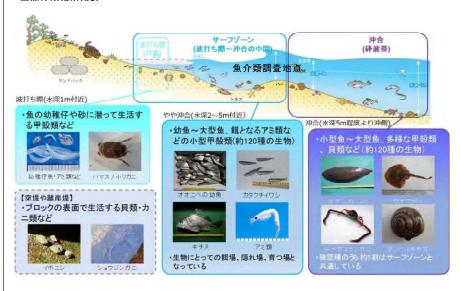
#### (環境・利用調査-5/9)

#### ■魚介類結果概要

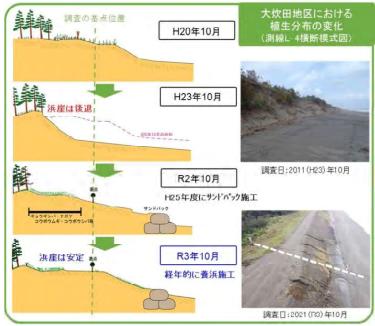
## (環境・利用調査-6/9)

## ■大炊田(測線 L-4)測線調査結果

植生断面の概略図

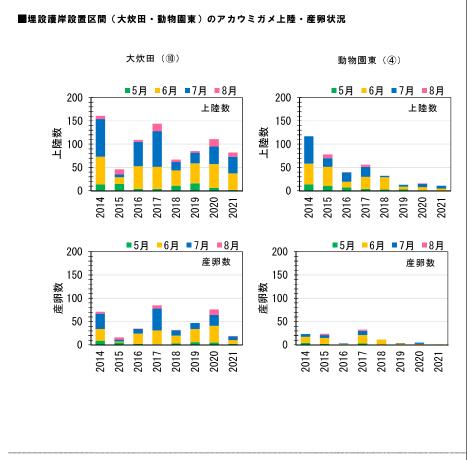
#### ■宮崎海岸と全国のアカウミガメ上陸・産卵状況

➤ アカウミガメの上陸状況や産卵状況を確認した結果、2021(R3)年のアカウミガメの産卵状況は、7月の15日間調査(石崎浜~一ツ葉)でみると、上陸数・産卵数ともに前年から若干の減少であった。これは全国的な傾向と一致する結果であり、引き続き全国の状況を参考にしつつ監視を継続する。

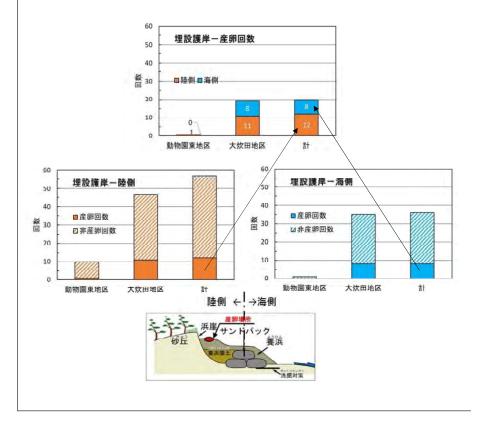
## ■埋設護岸の上段サンドパックを越えたアカウミガメの上陸・産卵回数

▶ 動物園東地区および大炊田地区の埋設護岸の上段サンドパックを越えて、アカウミガメが上 陸・産卵した回数を計数した結果、2021(R3)年は、埋設護岸設置範囲に 93 回(動物園東地 区:11回、大炊田地区:82回)の上陸と20回(動物園東地区:1回、大炊田地区:19回) の産卵が確認された。産卵のうち、12回(約60%)が埋設護岸上や陸側であった。

- ➤ 産卵期全期間(5~8月)の宮崎海岸全体(一ツ瀬南~一ツ葉)では、上陸285回と産卵134回が確認され、前回(2020(R2)の360回、220回から減少した。
- ➤ そのうち、埋設護岸設置範囲に93回の上陸と20回の産卵が確認された。産卵の うち、12回(60%)が埋設護岸上や陸側であった。
- ▶ 前回(2020(R2)年)と比較すると大炊田、動物園東ともに減少していた。
