## 第17回技術分科会 資料集

# 4.短期的な地形変化 (1)カメラ観測による日汀線変化

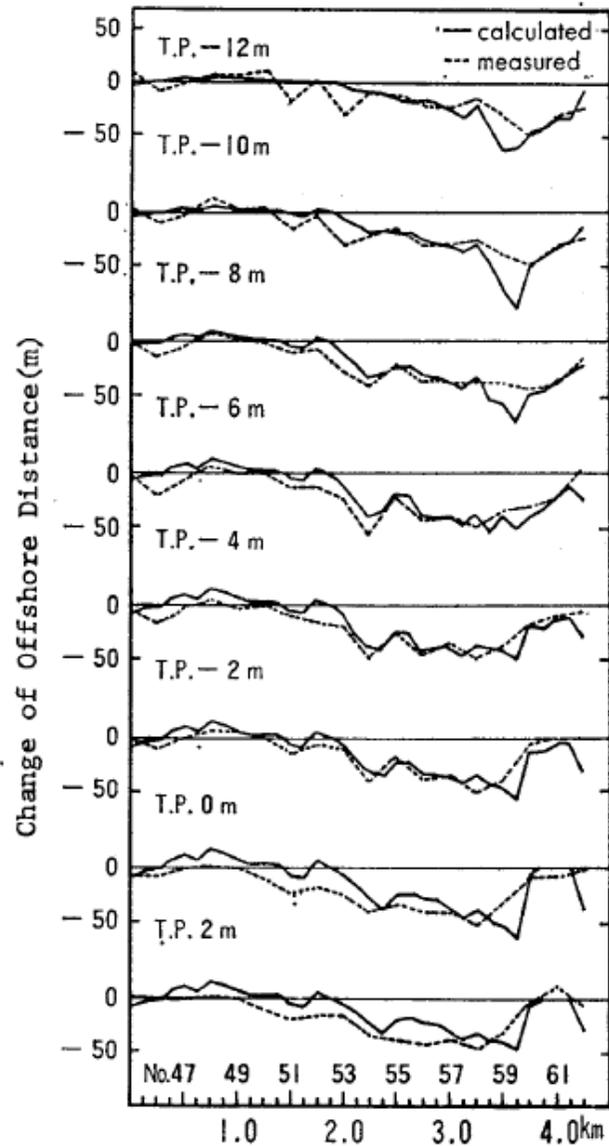
図-10 8年後の地形変化量の比較

・礫海岸である富士海岸において等深線変化モデルが構築された事例がある。

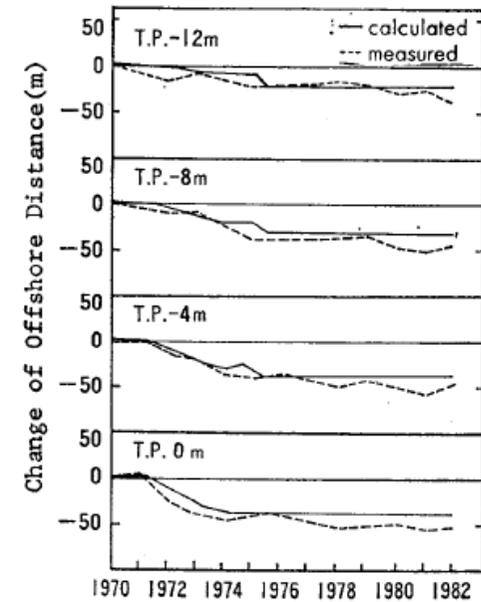
図-11 測線 No. 58 における地形変化過程の比較

出典:富士海岸の侵食実態と地形変化予測, 河野ら、1986

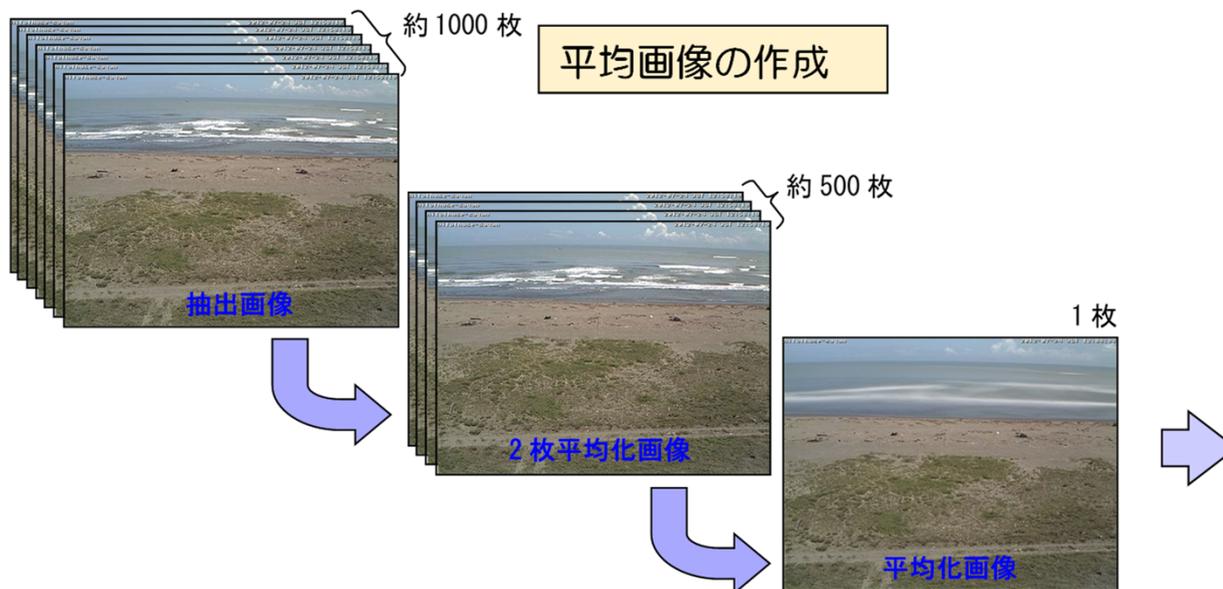
- ①観測時間帯(7時~18時)のうち、平均潮位付近の時間帯を抽出
- ②上記の観測時間帯の画像より平均画像を作成
- ③ 1)固定カメラ：平均画像を幾何補正して汀線判読  
2)CCTV：平均画像より汀線位置を判読  
(構造物※をスケールとして使用)

- 固定カメラ2地点については幾何補正(歪みなしの平面写真に変換)し、汀線判読(右写真)
- CCTV活用の2地点については、斜め方向からの撮影かつ遠方であるため幾何補正が困難であることから、画像にスケールをとりこんで汀線判読(下写真)

※構造物によるスケール  
大炊田海岸では放水管、  
一ツ葉PAでは補助突堤①を  
スケールとして使用

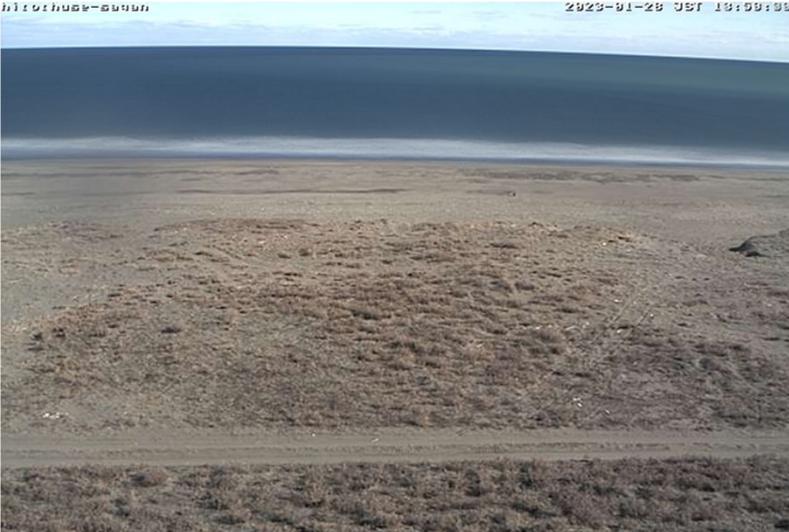
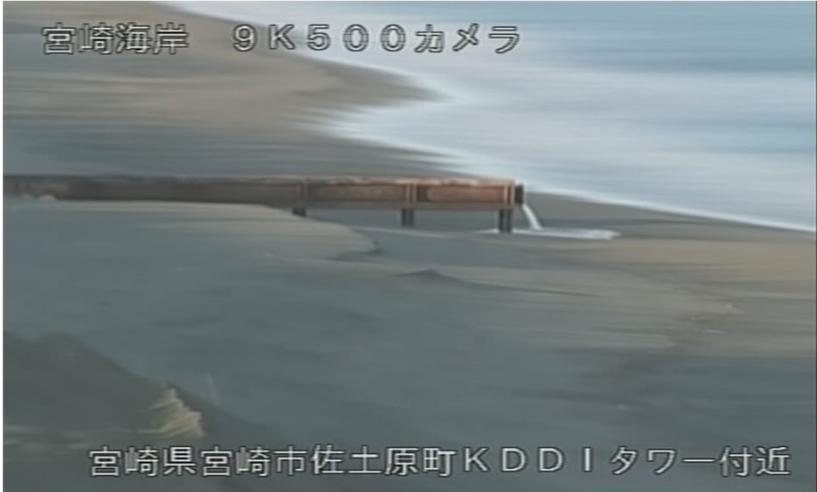
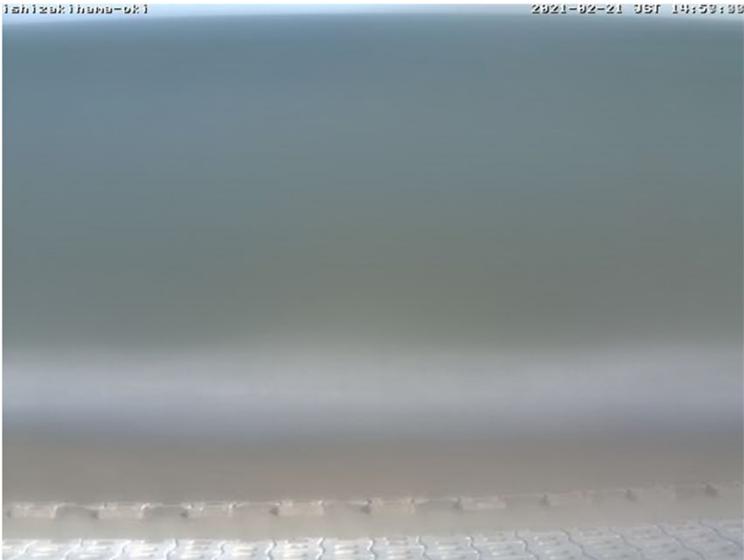
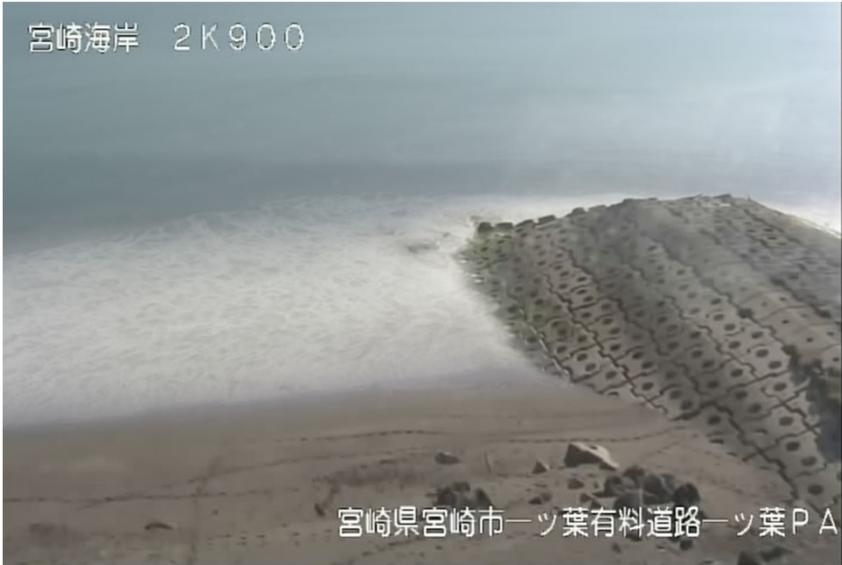
3)汀線判読に用いた平均画像の例

一ツ瀬左岸(2023年1月28日)	大炊田(2023年1月31日)

<p>宮崎海岸 9K500カメラ</p> <p>宮崎県宮崎市佐土原町KDDIタワー付近</p>
石崎浜(2023年2月21日)	一ツ葉PA(2023年11月29日)

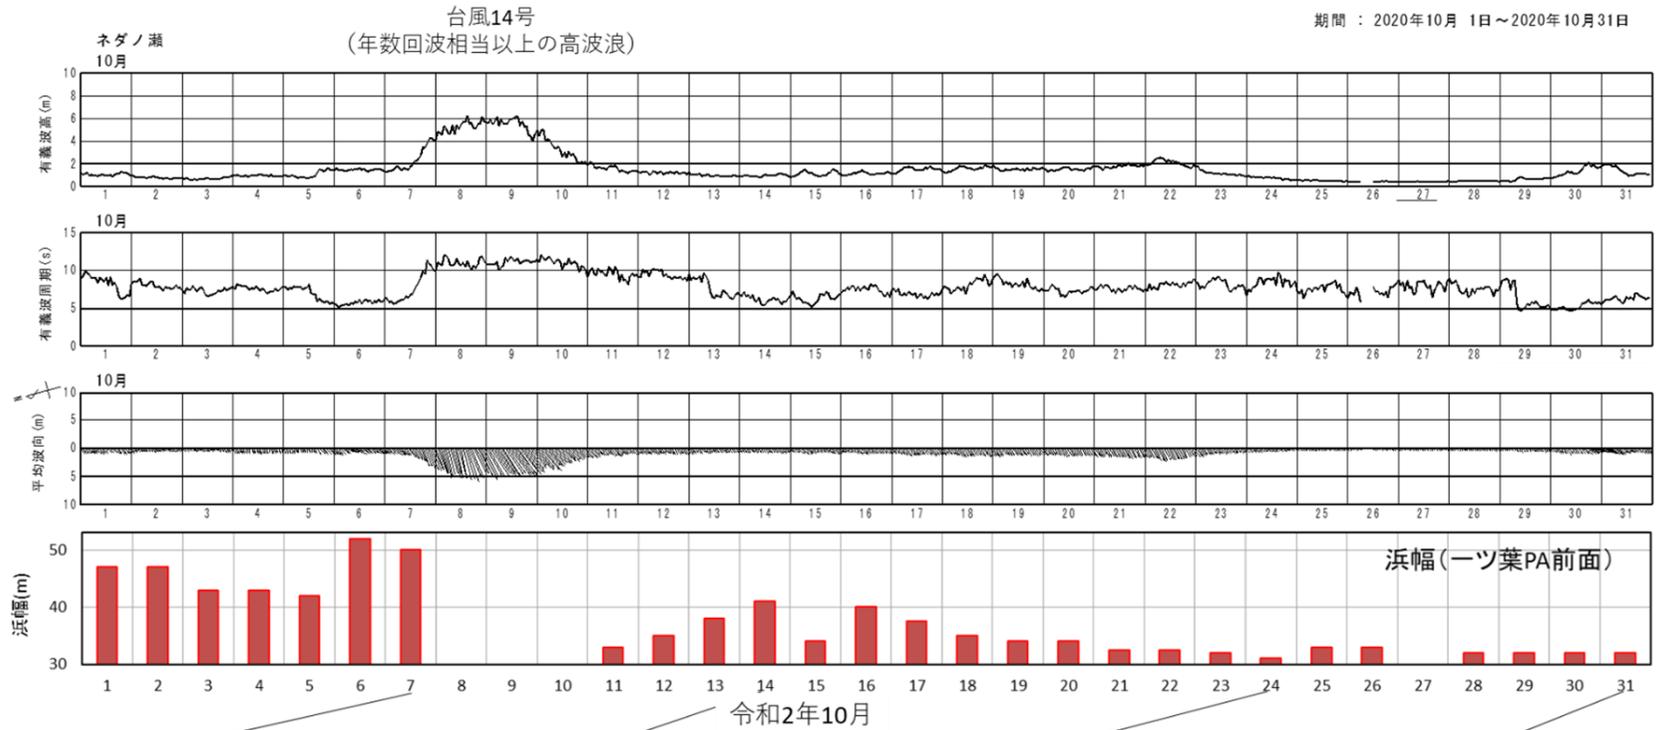
## 4) ひとしけの変化

・台風等の高波浪が襲来した前後で汀線が急激に後退する状況がある。

CCTV カメラ画像				
月日	台風14号高波浪前 (10月7日)	台風14号高波浪後 (10月14日)	有義波高1.5~2m程度 (10月24日)	高波浪後 (10月31日)
浜幅・波浪の 変化状況	有義波高3m程度の高波浪来襲から約10日、有義波高1m以下の状況が続いた。浜幅は50mまで前進した。	年数回波相当以上の高波浪が北方向から来襲した際に、突堤基部に残っていた養浜は、ほぼ海域に供給された。浜幅は41mに減少。	有義波高1.5~2m程度の波浪が約10日継続して来襲。浜幅は31mに減少し、巨石が露出しはじめた。	有義波高2m程度の波浪来襲。浜幅は32mでほぼ変わらないが、巨石の露出がより顕著になった。

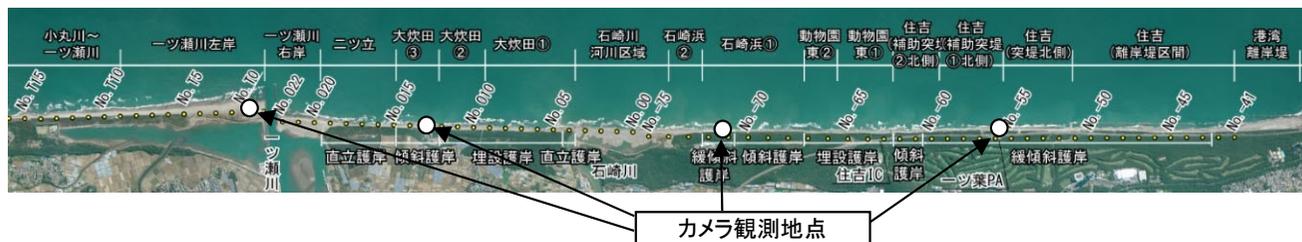
事象	要因	検討内容
①ひとしけ (数時間～数日)の 汀線後退	岸沖漂砂による バー・トラフの移動 に伴う汀線後退	・汀線後退が顕著な時期 の断面・平面変化
②季節的 (数か月)な 汀線後退	波浪・潮位の季節 的特性による汀線 後退	・季節的な汀線変化 ・波浪・潮位の特性

- ・ひとしけの汀線後退、季節的な汀線後退について、カメラによる汀線観測(日データ)、測量(数か月～半年程度の間隔)により地形変化の実態を把握する。
- ・外力は、波浪(ネダノ瀬)、潮位(宮崎港)を整理する。

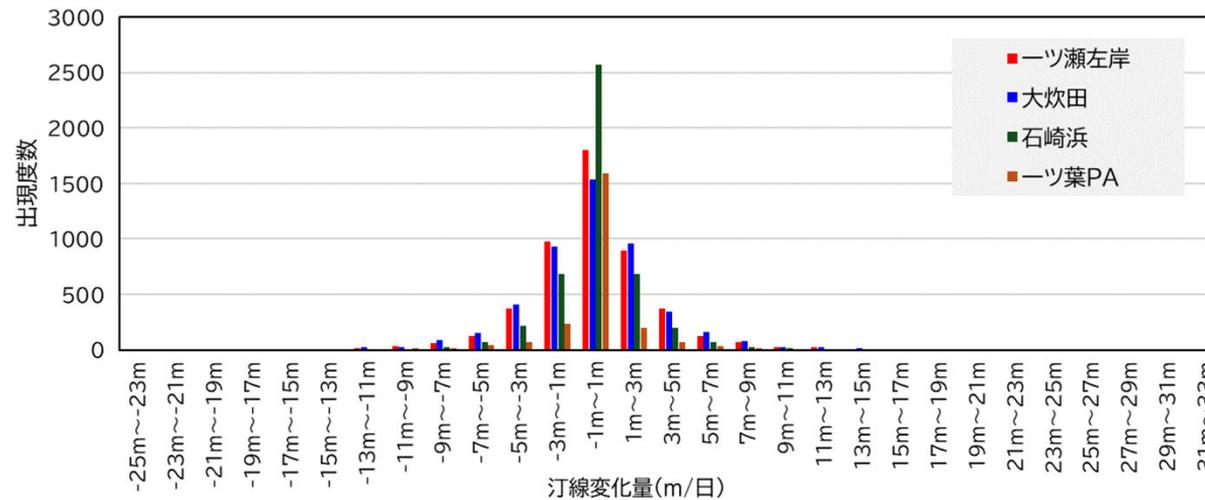
99%超過 99.9%超過

- ・日汀線変化量は+10~-10m/日の範囲が大部分を占めている。前進側からの累加百分率で見ると、99%超過は一ツ瀬左岸・大炊田ともに-10m/日、99.9%超過は一ツ瀬左岸・大炊田ともに-18m/日となっている。
- ・年最大後退量を用いた極値統計では、30年確率で25m程度/日(一ツ瀬左岸26.2m/日、大炊田24.2m/日)である。

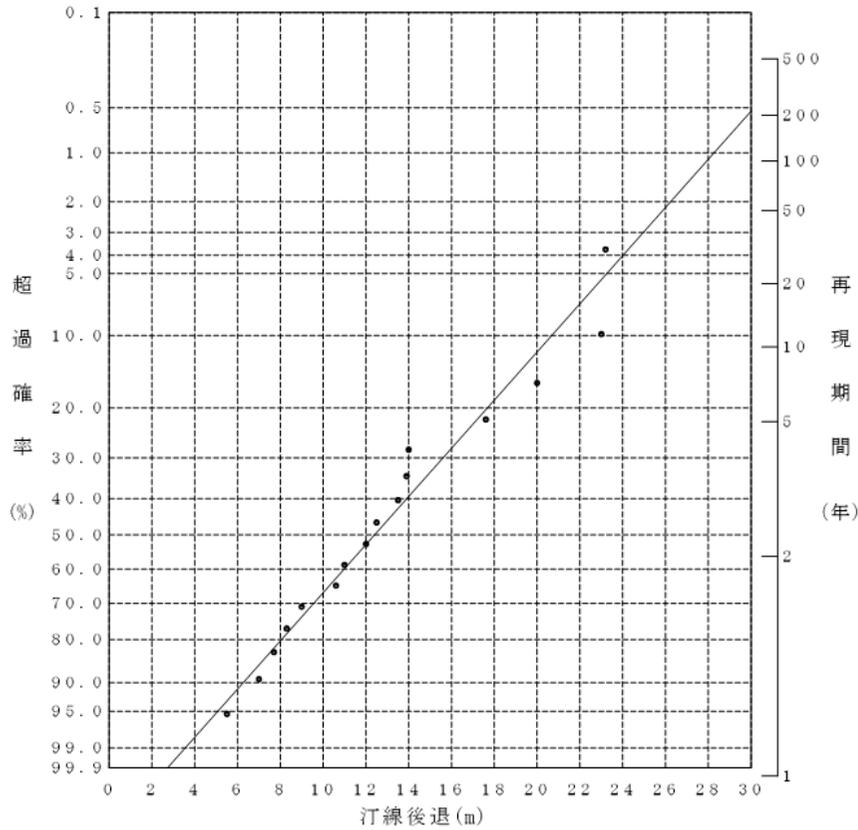
○一ツ瀬左岸

データ数 16 (18年)  
 最適関数 ワイブル分布  
 (k=2.00)  
 相関係数 0.984

確率年	期待値	確率年	期待値
1	2.39	20	22.83
2	11.51	30	24.23
3	14.31	40	25.17
5	17.10	50	25.87
10	20.20

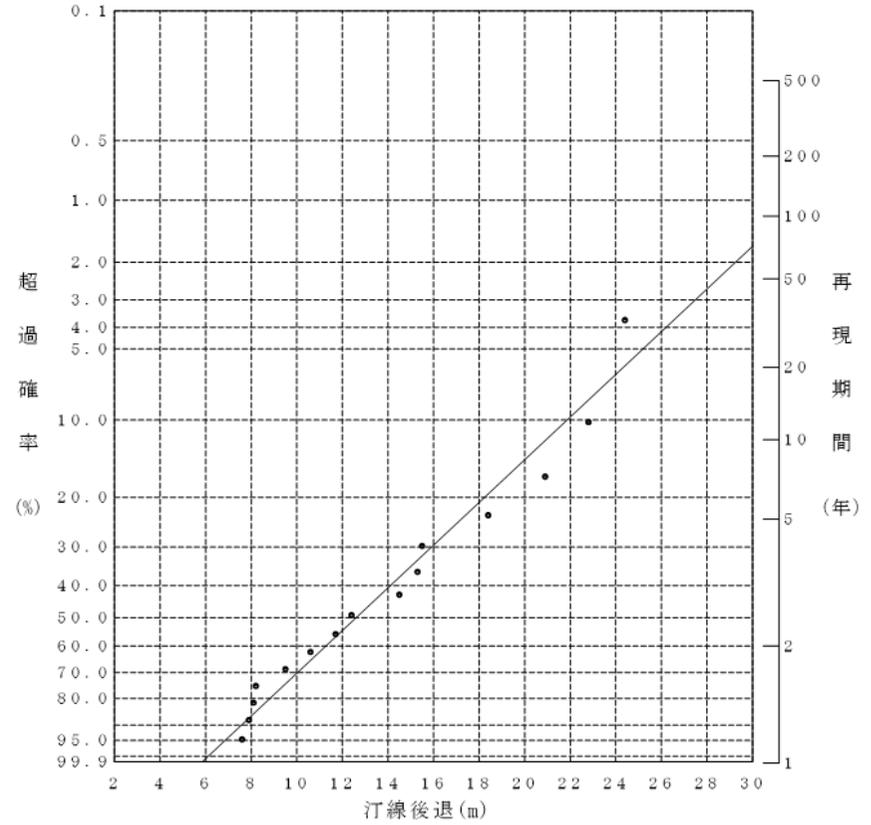
○大炊田

データ数 15 (18年)  
 最適関数 ワイブル分布  
 (k=1.40)  
 相関係数 0.984

確率年	期待値	確率年	期待値
1	5.79	20	24.34
2	11.27	30	26.21
3	14.11	40	27.49
5	17.21	50	28.47
10	20.94

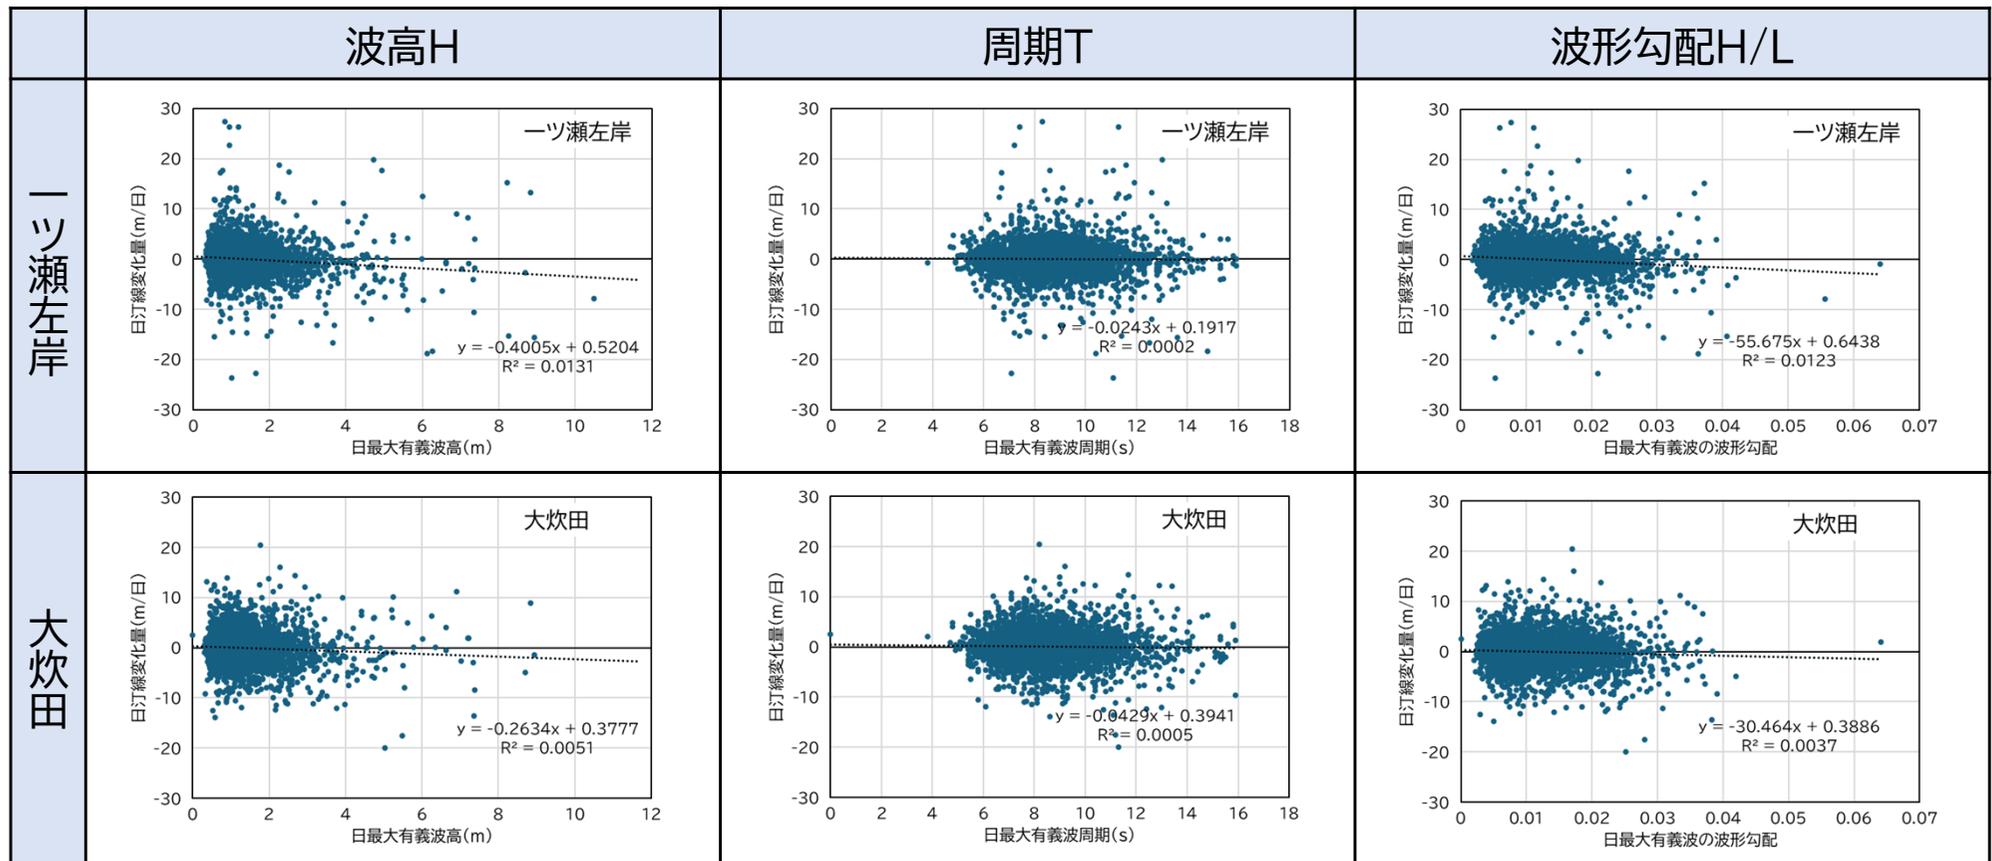
## ●日汀線変化と波浪の相関

- 日汀線変化量と波浪の相関について整理した。波浪の値はネダノ瀬の日最大の有義波高・有義波周期・波形勾配を用いた。
- いずれの項目・地点の回帰式の傾きは、マイナス(波高が大きいほど/周期が長いほど/波形勾配が大きいほど汀線が後退)であるが、相関係数は0.01程度以下であり、汀線変化と波浪の関係性は低いと考えられる。

- 日汀線は、6～18時の間で平均潮位付近の正時10分前後の平均画像から判読しているため、厳密に潮位補正されたデータではないこと留意する必要がある(p.18参照)
- 日汀線変化は、上記の日汀線の翌日との差分であり、波浪諸元は当日13時～翌日12時の最大(本ページ)・平均(次ページ)を用いていることに留意する必要がある(p.25参照)

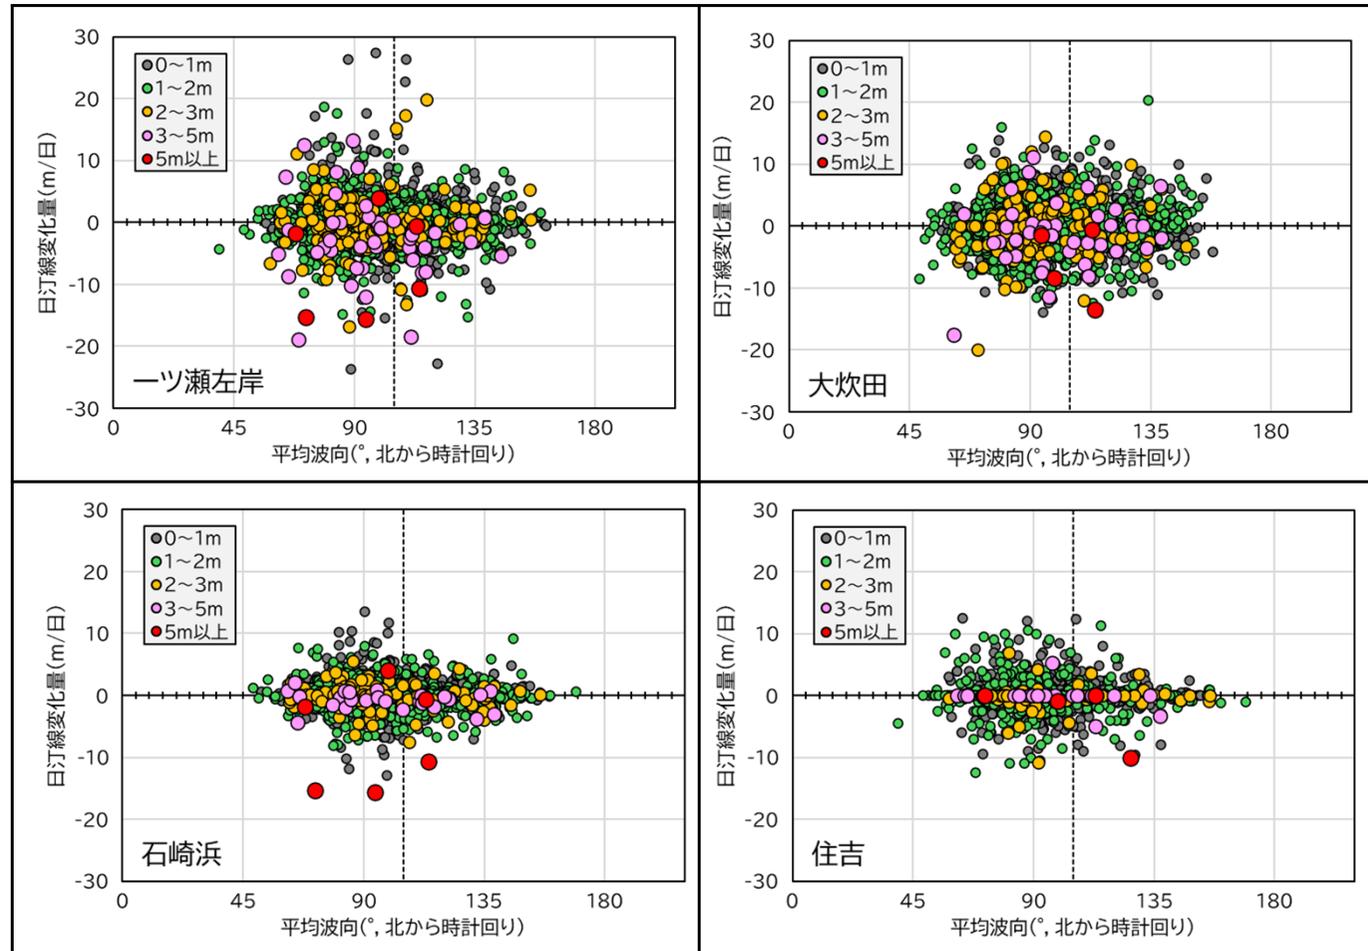
### ●日汀線変化と波向の相関

- ・日汀線変化量と波浪の相関について整理した。波浪の値はネダノ瀬の日平均波向・日平均有義波高を用いた。
- ・いずれの地点も波向による日汀線変化に顕著な傾向は見られない。ただし、日平均有義波高が5m以上の場合には汀線後退が生じる傾向がみられる。

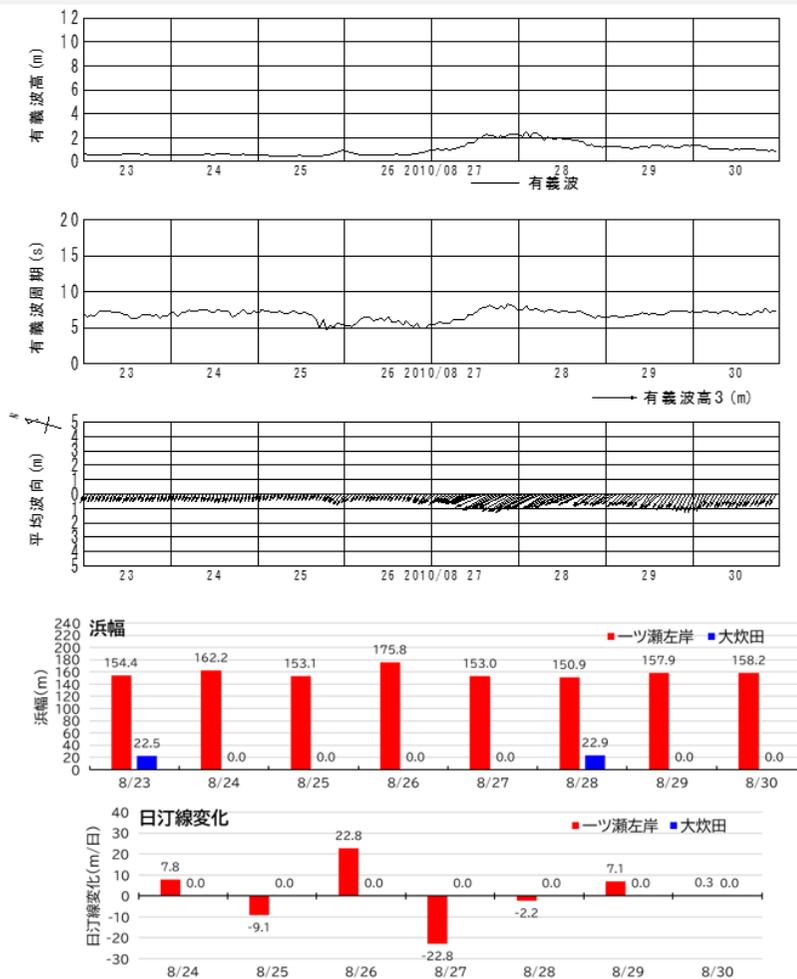
### 波浪と汀線変化

## 1) No.1:2010年8月27日付近 ①日汀線変化と波浪および断面変化

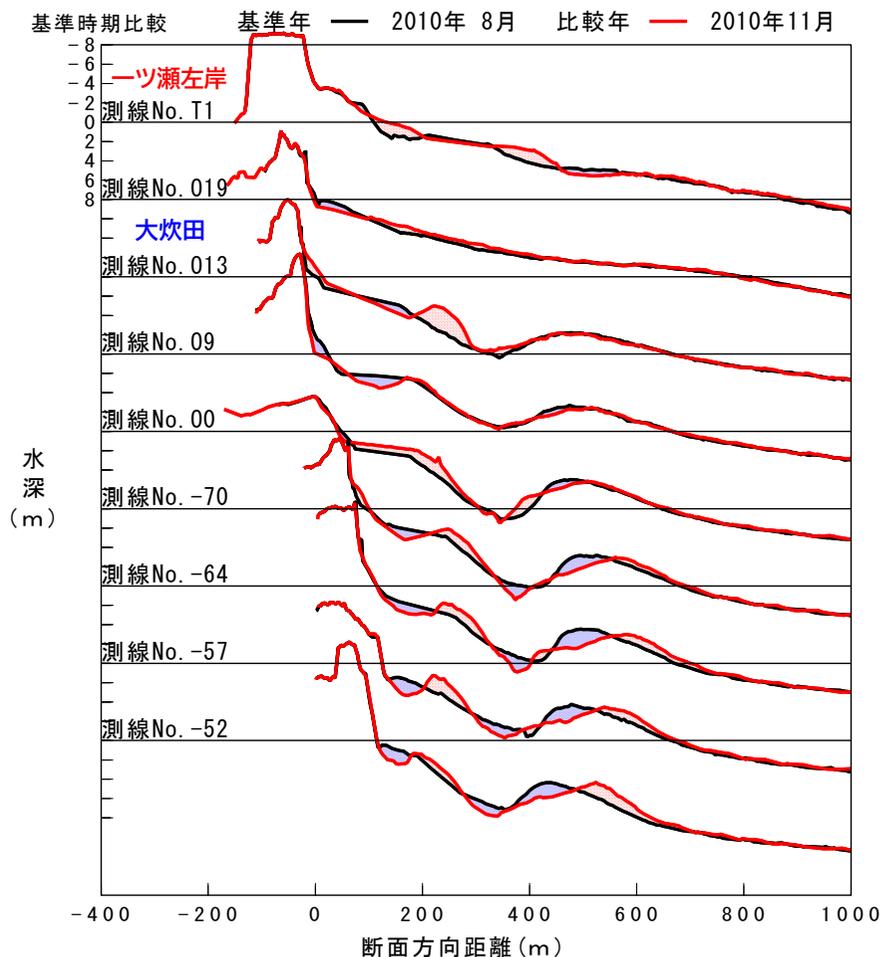
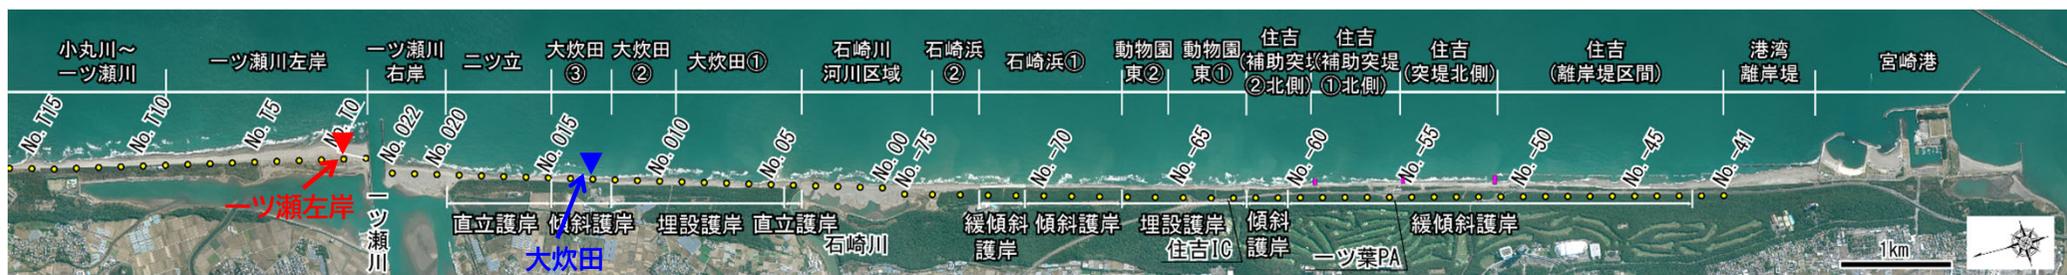
### 断面変化(2010年8月~11月)

- ・大きく汀線が後退(15m以上後退)した前後のバー・トラフの変化を整理した。測量間隔は2~6か月であり、汀線後退時期以外の変化も含まれることに留意する必要がある。
- ・海岸全域でみると北側(大炊田以北)と南側(石崎浜以南)で傾向が異なる。北側では汀線後退前のバー・トラフが明瞭ではない場合が多いが、南側では常時バー・トラフが形成されている。
- ・汀線後退前後では北側ではバー・トラフの形成、南側ではバー・トラフの発達や岸沖の移動がみられる場合が多い。ただし、バー・トラフの変化がほとんどない場合にも汀線後退が生じている場合もある。
- ・岸側(インナーバー)は波向が直方向の場合に消失する場合が多く、沖側(アウターバー)と結合していることが想定される。

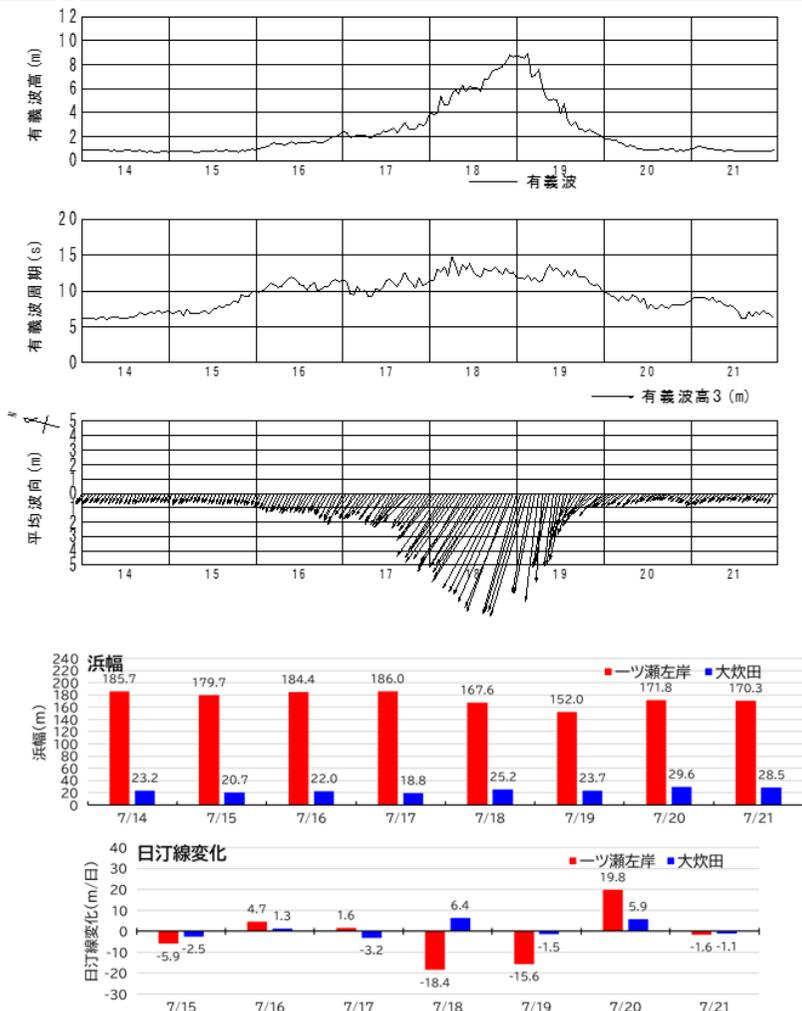
波浪と汀線変化

2) No.2:2011年7月18日付近 ①日汀線変化と波浪および断面変化

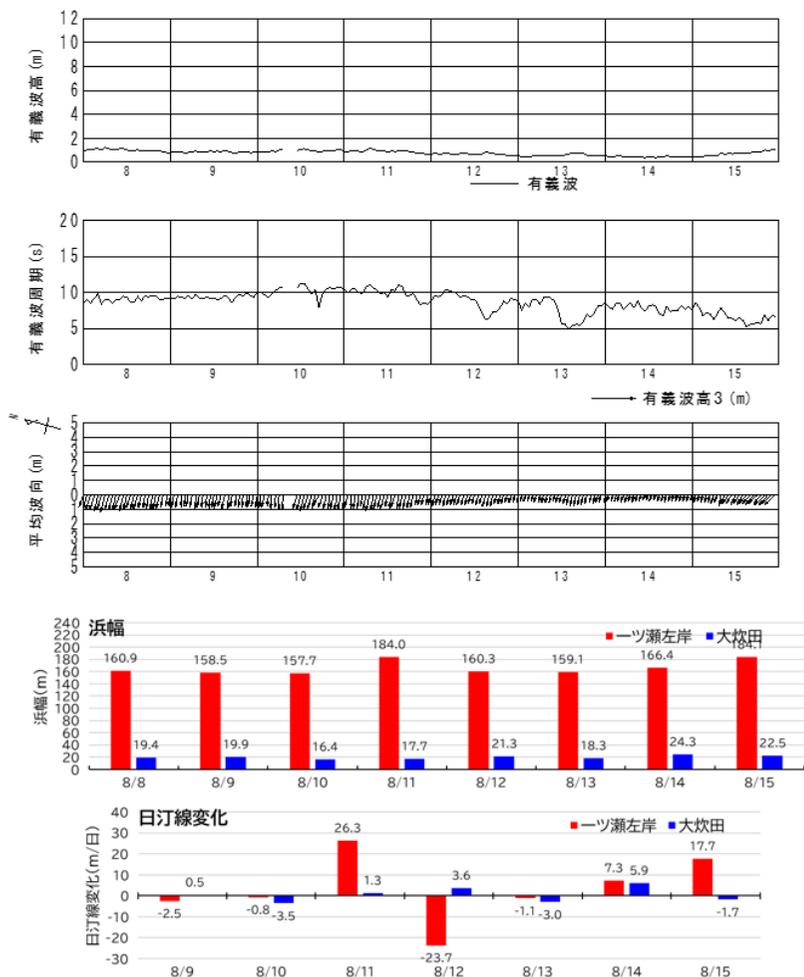
波浪と汀線変化

3) No.3:2012年8月12日付近 ①日汀線変化と波浪および断面変化

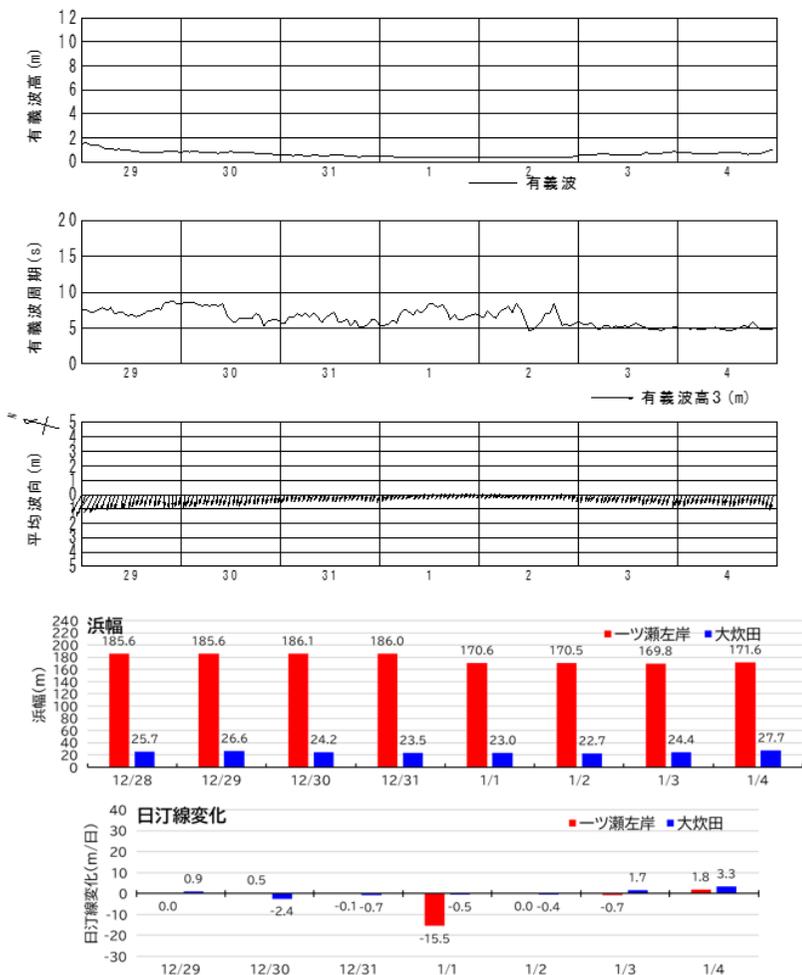
波浪と汀線変化

4) No.4:2013年1月1日付近 ①日汀線変化と波浪および断面変化

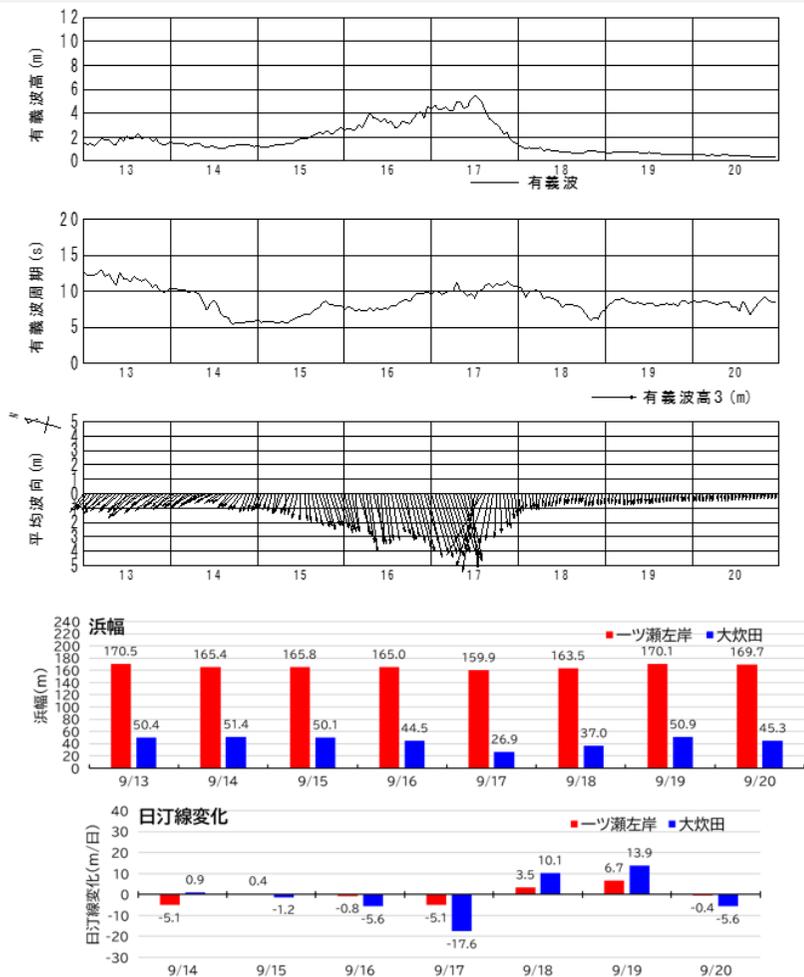
波浪と汀線変化

5) No.5:2017年9月17日付近 ①日汀線変化と波浪および断面変化

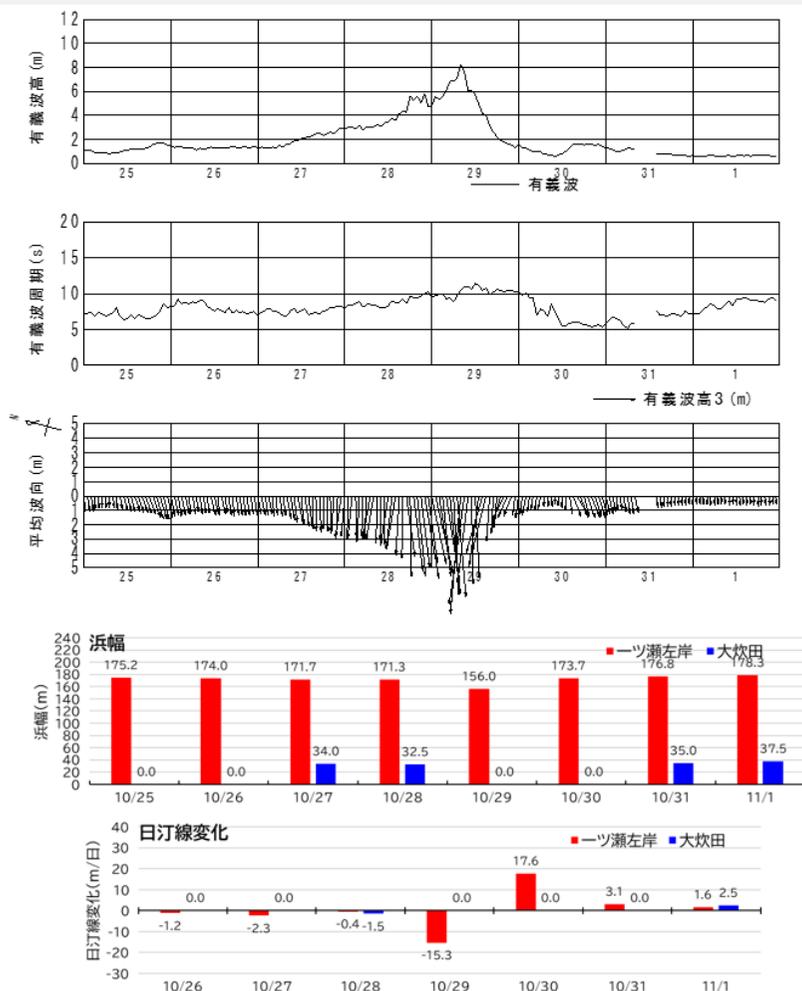
波浪と汀線変化

6) No.6:2017年10月29日付近 ①日汀線変化と波浪および断面変化

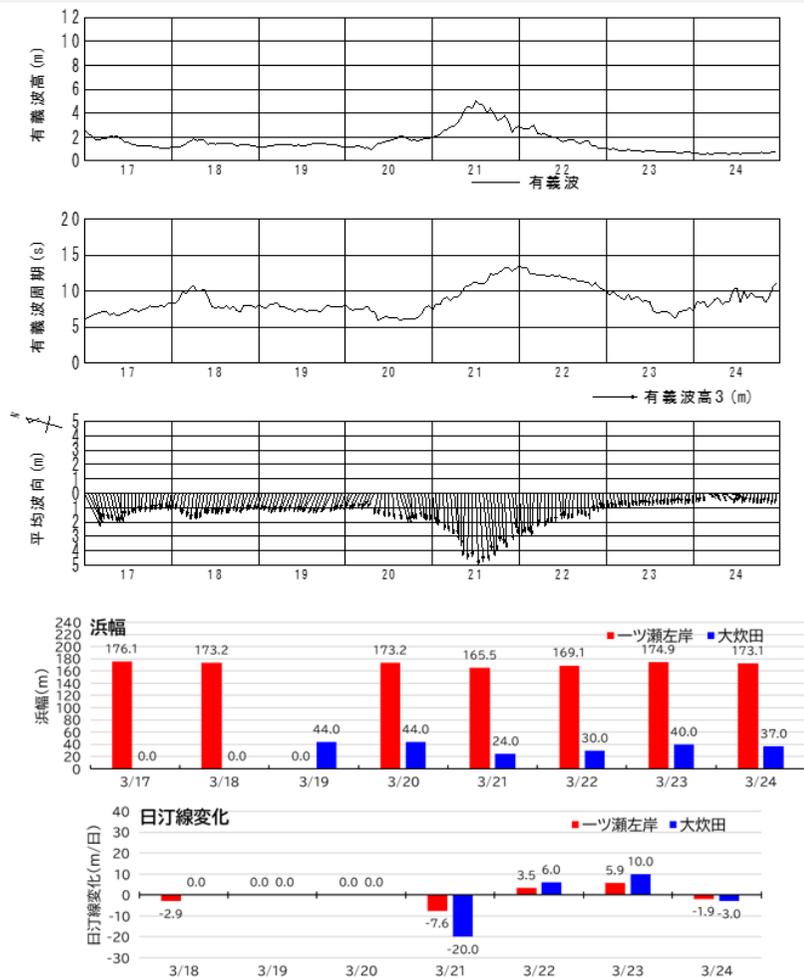
### 波浪と汀線変化

## 7) No.7:2018年3月21日付近 ①日汀線変化と波浪および断面変化

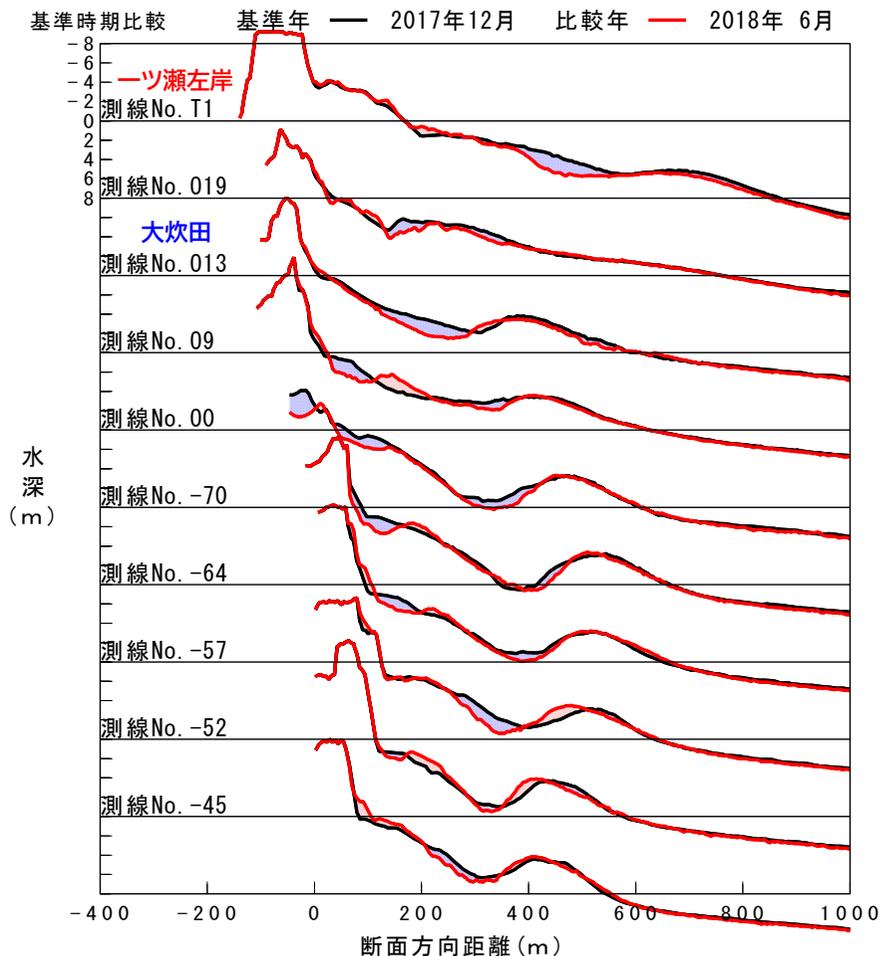
### 断面変化(2017年12月~2018年6月)

バー	形成	(変化なし)	形成	形成	発達	発達	発達	形成	形成	形成	
7	2018年3月21日	大炊田	最大5m程度	ほぼ直	一ツ瀬左岸も8m程度後退	2017/12~2018/6(6か月)	岸	トラフ	(変化なし)	発達	(変化なし)	形成	(汀線後退)	(汀線後退)	(汀線前進)	(変化なし)	形成	(汀線前進)	
			バー					(変化なし)	維持	(変化なし)	形成	(汀線後退)	(汀線後退)	(汀線前進)	(変化なし)	形成	(汀線前進)		
	-20.0	最長13s程度	←				沖	トラフ	発達	(変化なし)	発達	発達	発達	発達	発達	発達	維持	発達	
								バー	維持	(変化なし)	維持	維持	維持	維持	維持	維持	岸移動	岸移動	維持
