# 4.短期的な地形変化 (7)近年の高波浪前後の状況

# 4.短期的な地形変化 (8)バー・トラフに関する研究成果 1/2

# 4.短期的な地形変化 (8)バー・トラフに関する研究成果 2/2

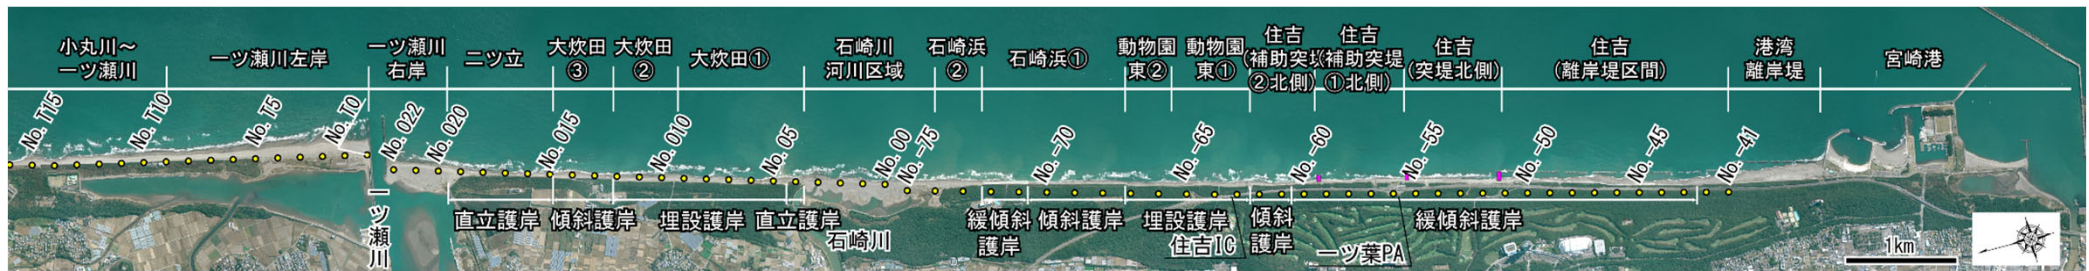
2018年9月30日11時  
H=11.68m, T=10.0s

2020年9月 6日22時  
H=11.22m, T=12.9s

2022年9月18日20時  
H=12.36m, T=12.0s

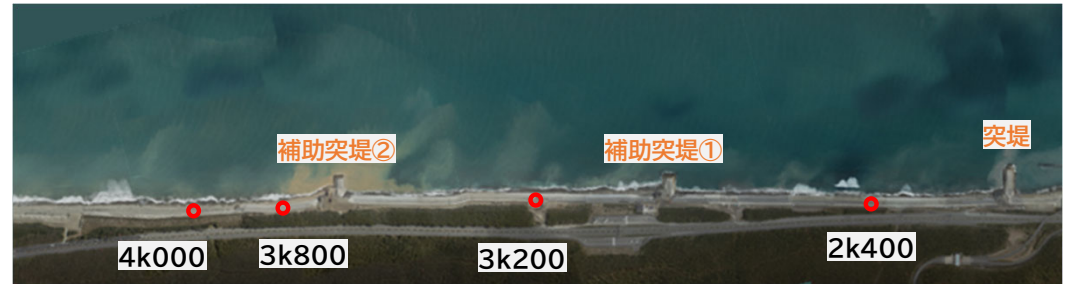
- 宮崎海岸では夏季には浜幅が狭く、冬季には浜幅が広いといった季節的な変化がある。

- 
- The diagram illustrates the relationship between wave force ( $F_x$ ) and sediment movement in winter and summer. It is divided into two horizontal sections: a top section for winter (December to June) and a bottom section for summer (August to October).

- Winter (12~6月):** The top section shows a large blue arrow labeled "波浪 $F_x$ " pointing to the right. Below it, a horizontal bar represents the coastline with various features: a "導流堤" (guiding dike) with a red triangle labeled "前進" (advance) and a vertical line; a "Co護岸" (coastal protection) with a blue triangle labeled "安定" (stabilization); a "埋設護岸" (buried coastal protection) with a dotted line; and another "Co護岸" with a red triangle labeled "前進". The locations "一ツ瀬川" (Itsunose River) and "石崎川" (Ishizaki River) are marked below the bar.

- Summer (8~10月):** The bottom section shows two blue arrows labeled "波浪 $F_x$ " pointing towards each other. Below them, a horizontal bar represents the coastline with similar features: a "導流堤" with a red triangle labeled "後退" (retreat) and a vertical line; a "Co護岸" with a blue triangle labeled "安定"; a "埋設護岸" with a dotted line; and another "Co護岸" with a red triangle labeled "後退". A text box on the right states: "南側の砂浜が狭いため土砂移動量が少ない" (The beach on the south side is narrow, so the amount of sediment movement is small). The locations "一ツ瀬川" and "石崎川" are marked below the bar.
