## 5. 予測計算結果の効果比較

# 7.先行着手の検討 (1)設置箇所周辺の施設の状況

# 7.先行着手の検討 (2)設置位置による予測地形

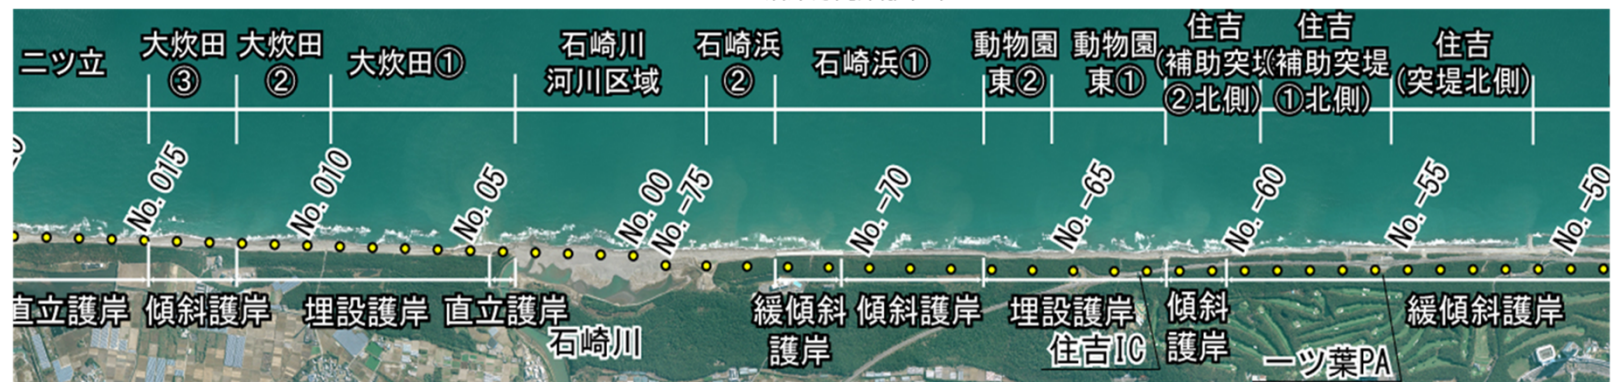
- ・「小突堤＋養浜」と「養浜のみ」を事業完了から10年後で比較すると、「養浜のみ」では大炊田や石崎浜では汀線後退が顕著であり、小突堤の制御効果が確認できる
- ・通過土砂量はほぼ同じであるが「小突堤＋養浜」は「養浜のみ」よりも4%程度削減できる

### 通過土砂量

| ケース | 港湾境界の<br>累積通過土砂量<br>(～2048.12) |
| 小突堤7基<br>＋養浜 | 460万m <sup>3</sup> |
| 養浜のみ | 481万m <sup>3</sup> |

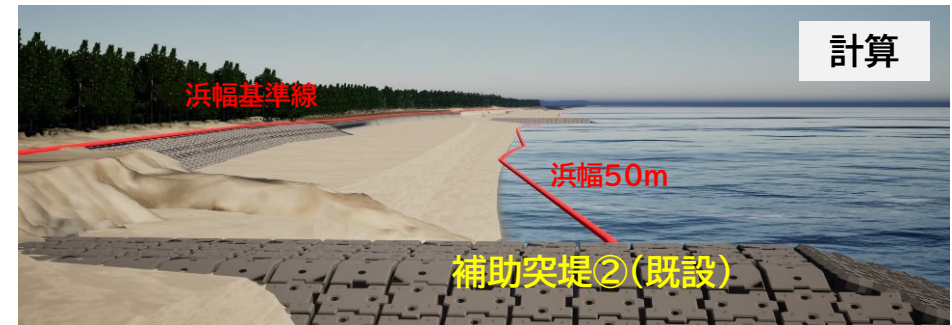
### T.P.+1m程度(H.W.L.程度)

等深線変化モデルによる予測結果を参考に作成したイメージ図

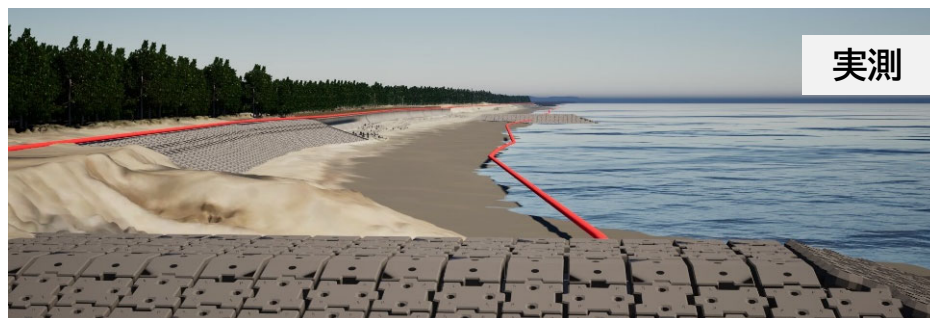
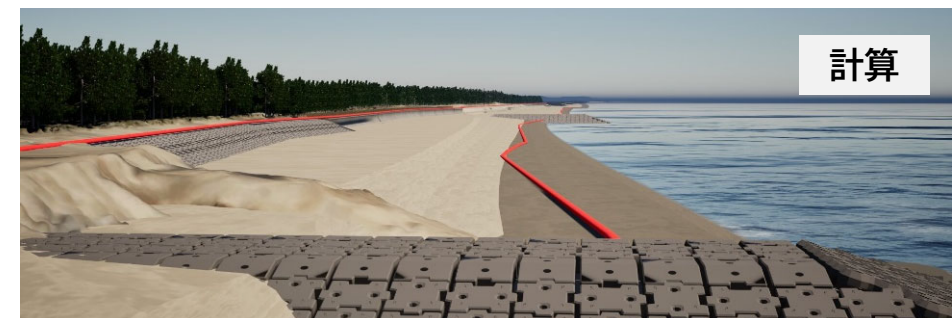
### T.P.-1m程度(L.W.L.程度)

2023(R5)年12月測量

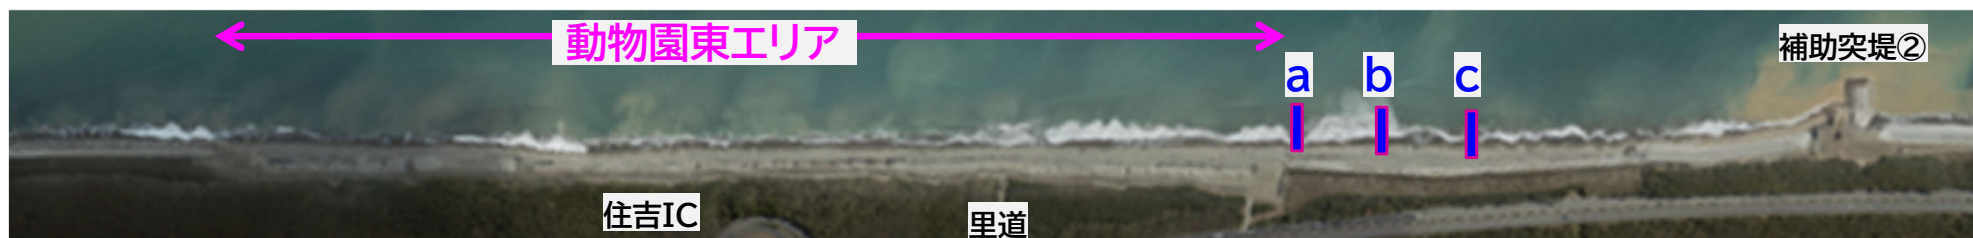
## 1)比較まとめ

### ●計算条件

計 算 期 間: 2023(R5)年1月~2028(R10)年12月

施設の設置: 2027(R9)年3月 50m

養 浜: 未実施(R5年度の実績は考慮)
