# 資料4

## 昨年度の地形測量・環境調査等の分析結果

(1) 昨年度の地形測量・環境調査等の分析結果のまとめ	1
(2) 海象(波浪)調査の分析結果	2
(3) 地形測量の分析結果	5
(4) 自然環境・利用調査の分析結果	12

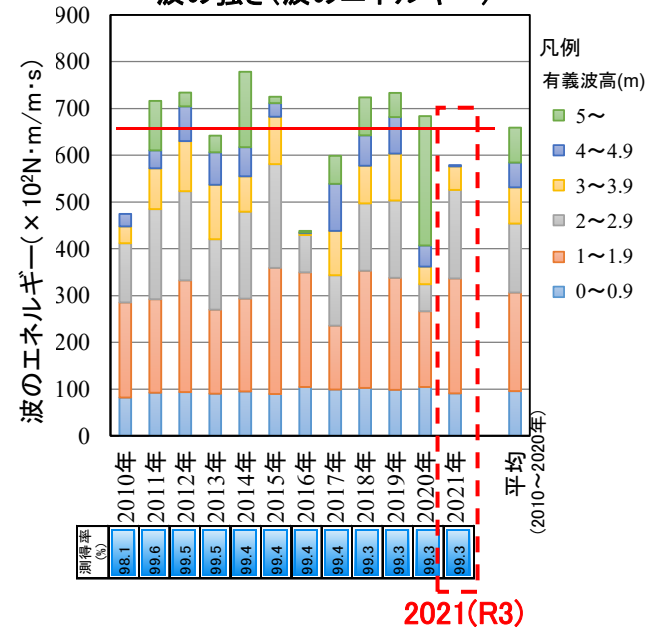
(参考) 宮崎海岸(ネダノ瀬)に襲った年別の波の強さ(波のエネルギー) ※1

※1 波高・周期から算出する波のエネルギーの年合計

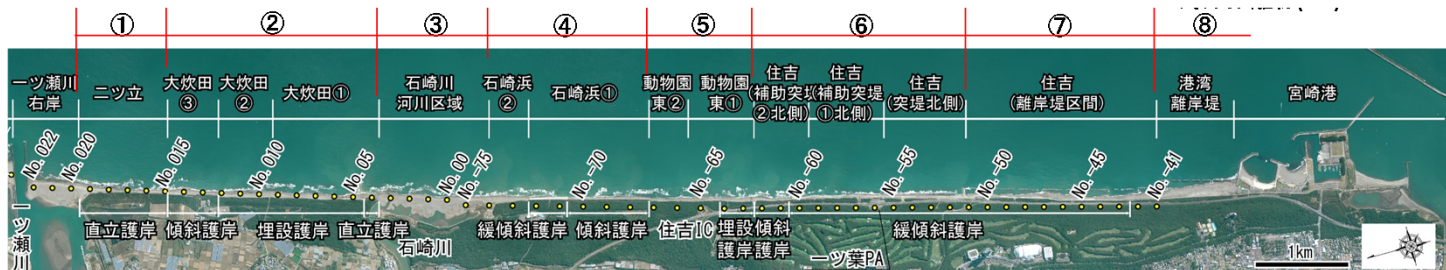
浜幅※1の変化

- ・直轄事業着手後の2009 (H21) 年以降、宮崎海岸北側のニツ立は増加傾向であるが、2021(R3)年は減少している。大炊田は2014(H26) 年頃から横ばい若しくはやや増加傾向である。
- ・石崎川河川区域～動物園東は、2015(H27) 年頃まで続いていた減少傾向が鈍化し、近年は横ばい傾向である。住吉海岸(突堤北側)は2009(H21) 年以降、横ばい傾向である。
- ・区間①～⑦の浜幅は2m～62m(平均33m)であった。
- ・前回(2019(R1)年までの評価)から大きな傾向の変化は見られないが、ニツ立で2021(R3)年に減少していることなどに注視して、監視を継続する。

※1 浜幅：浜崖（2008年12月）の法肩もしくはコンクリート護岸の法肩～汀線の距離  
 ※2 調査結果は精査中であり、今後、変更・修正する可能性があります

- ・ 養浜・突堤により、侵食が抑制された効果も確認できました。一方、浜幅が狭い箇所も多く、砂浜の回復は十分ではないと考えています。 [p.5~p.7参照](#)
- ・ 川砂利・川砂養浜は砂浜に留まり易い効果が確認できました。 [p.10参照](#)

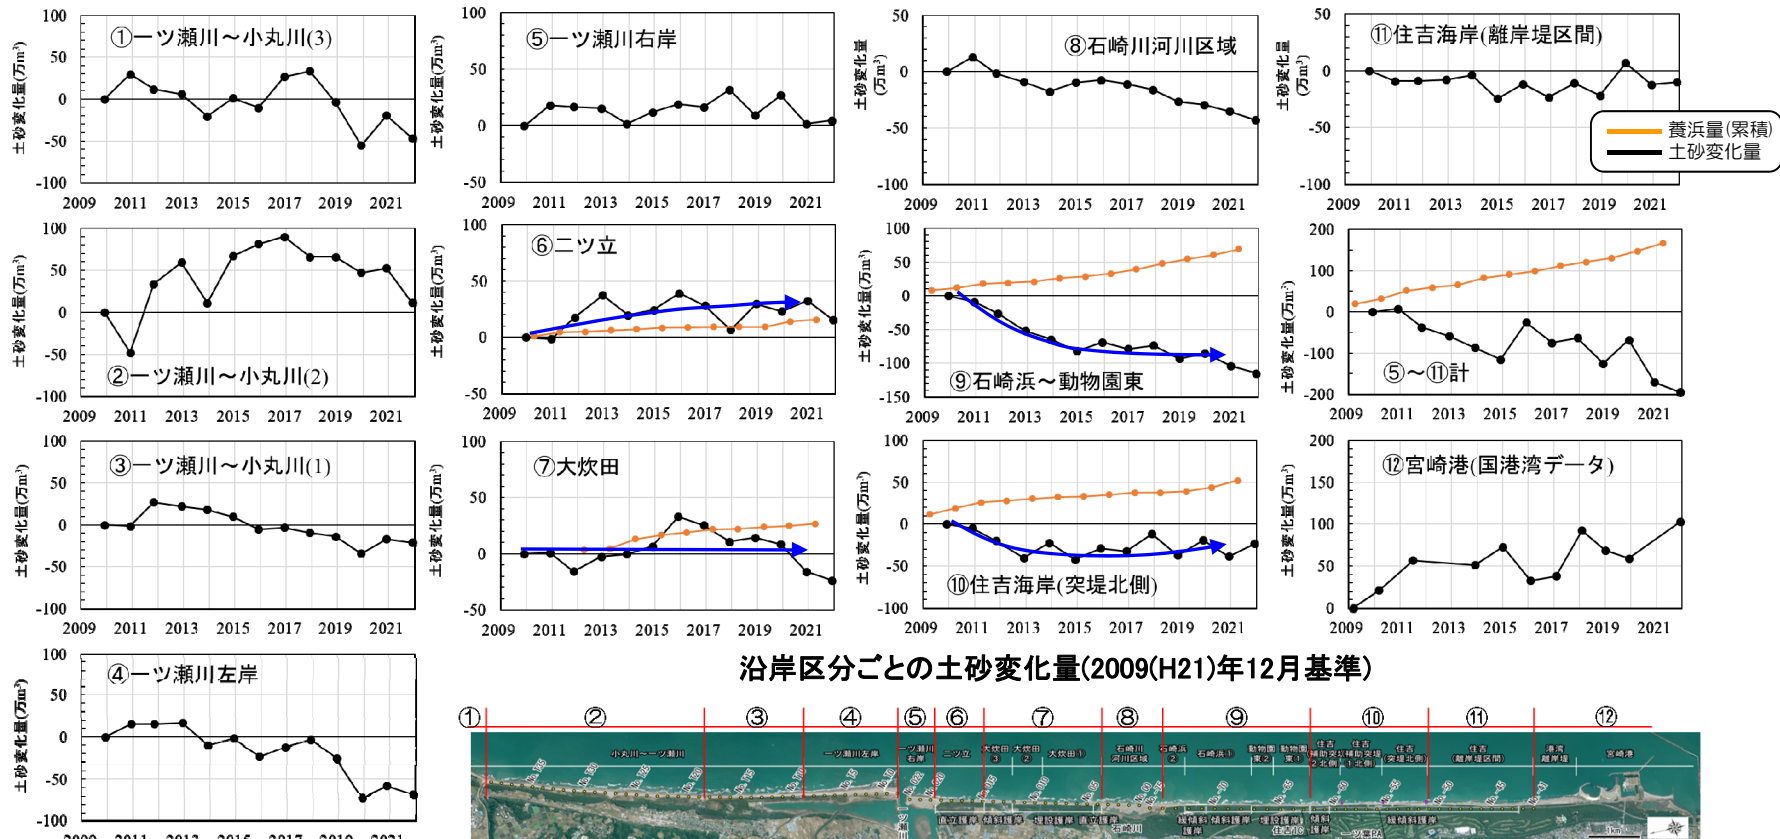
- ・直轄事業着手後の2009 (H21)年以降、宮崎海岸北側(一ツ瀬川右岸～大炊田)は堆積もしくは維持傾向であるが、2021(R3)年は、ニツ立は減少、大炊田は2年連続減少している。
- ・石崎浜～住吉海岸(突堤北側)では2015(H27)年頃まで続いていた侵食傾向が鈍化し、近年は横ばい若しくはやや回復傾向を示しているが、石崎浜～動物園東は2年連続減少している。
- ・前回(2020(R2)年までの評価)から大きな傾向の変化は見られないが、大炊田等で減少が見られることなどに注視して、監視を継続する。

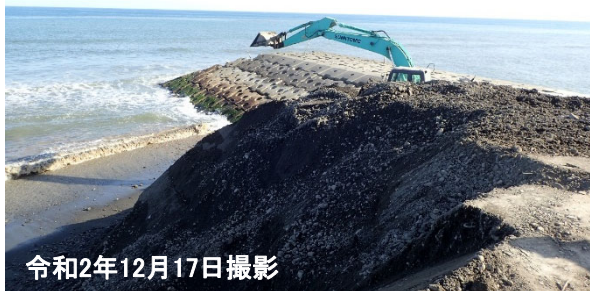
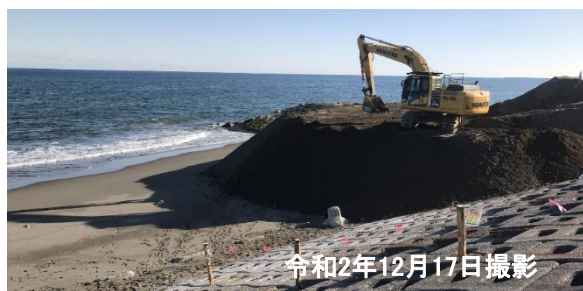
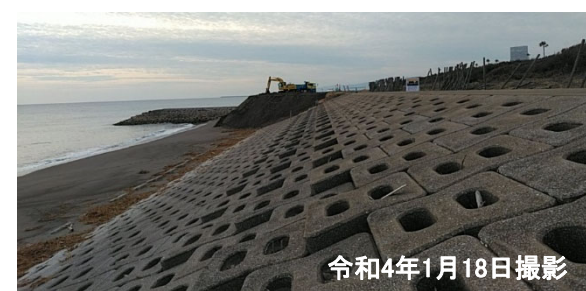
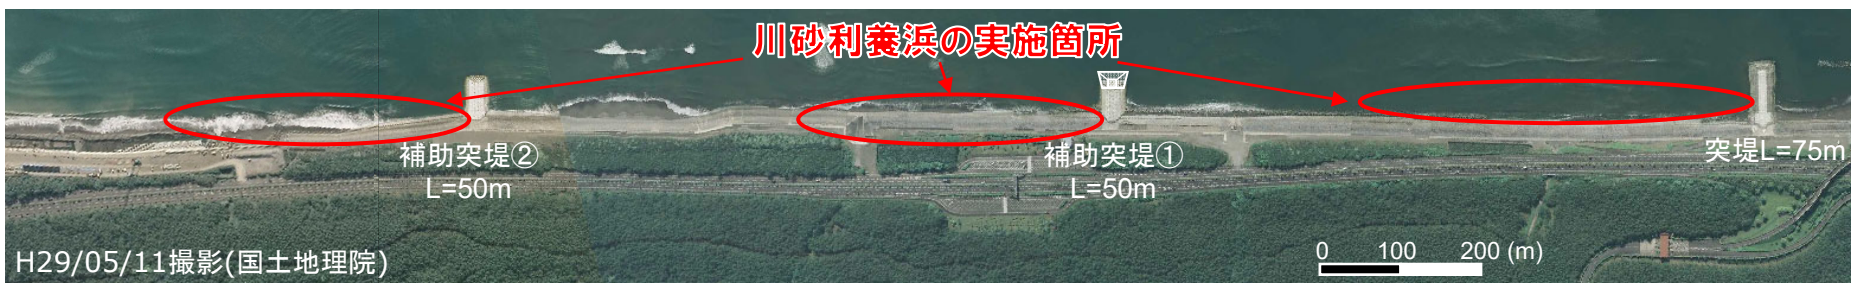
## 川砂利・川砂養浜の実施状況

- ・川砂利・川砂養浜の実施前となる2018(H30)年と2021(R3)年を比較すると、突堤および補助突堤①のそれぞれ北側の養浜箇所近傍の汀線際で堆積が見られる。これは近年実施してきた川砂利・川砂養浜が汀線付近に留まっているためと考えられる。
- ・突堤先端部よりも沖側のT.P.-2~-5m程度の範囲においても堆積が見られる。

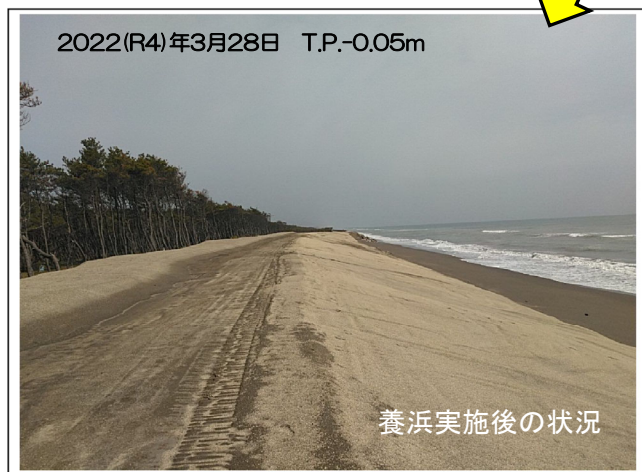
#### 動物園東北端周辺の状態(海岸巡視により確認)

- ・2021(R3)年は、侵食によりサンドバック前面に砂浜がほとんどない箇所もあり、サンドバックの露出は見られたが、浜崖の後退を防ぎ、背後地を守ることができた。
- ・埋設護岸等の侵食対策の一定の効果が確認された。

- ・ サンドバックが露出する時期もありましたが、浜崖の後退を防ぎ、背後地を守ることができました。

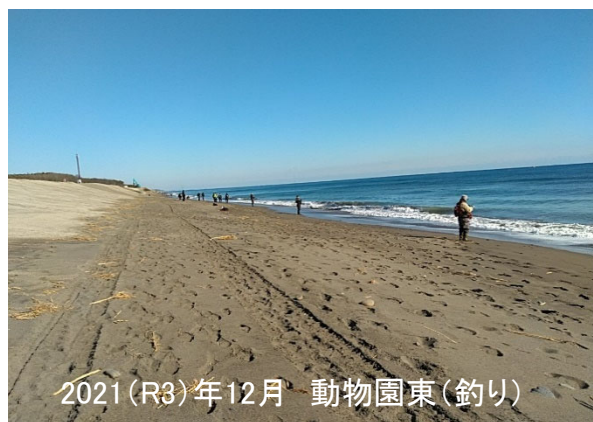
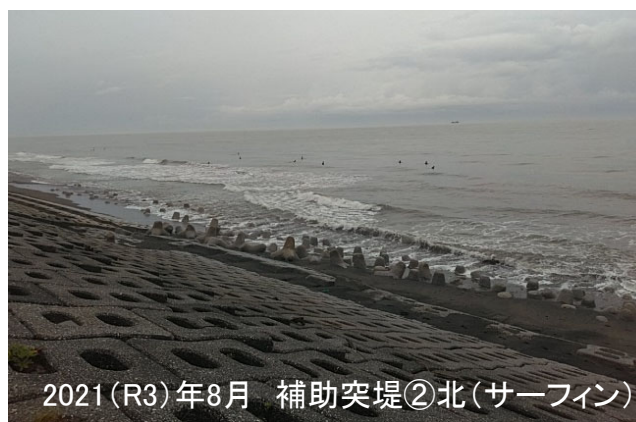
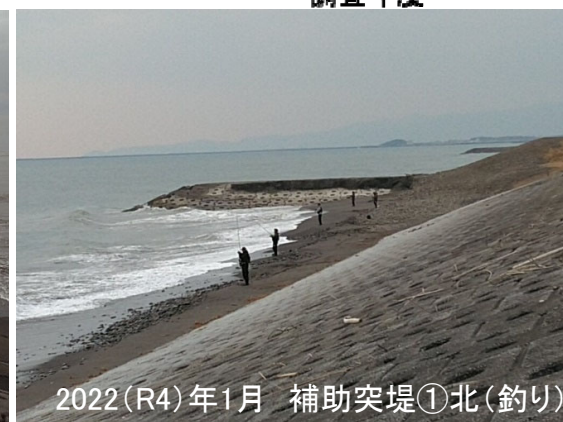
- ・巡視時の目視調査によると、釣り、サーフィンの利用が多く、多様な利用が確認された。
- ・2021(R3)年は、これまで利用が少なかった住吉(補助突堤①北および補助突堤②北)の利用が増加した。

- ・ 多様な生息生物が確認でき、大炊田では海浜植生の生育も確認できました。 [p.13, p.14参照](#)
- ・ アカウミガメは全国でも上陸・産卵が少なく、宮崎海岸も全国と同様に少ない結果でした。 [p.12参照](#)
- ・ 釣り、サーフィンなどの多様な利用が確認されました。また、これまで利用の少なかった住吉での利用が増えていました。 [p.15参照](#)
