## 令和2年度宮崎海岸の侵食対策の効果・影響に関する資料

国土交通省 宮崎河川国道事務所  
宮崎県

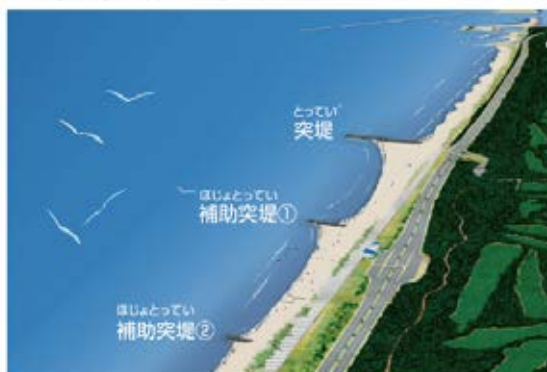
とつ てい  
突 堤

陸から海に向けて細長く伸びる堤防のこと  
海岸線に沿って動く砂を止めることができます

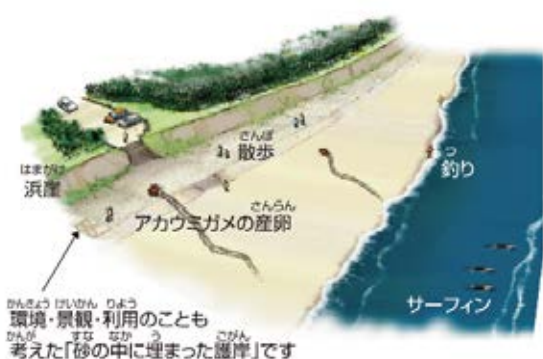
まいせつごがん  
埋設護岸

自然の堤防である砂丘がくずれないように、浜崖の  
根元を波から守る「砂の中に埋まった護岸」です

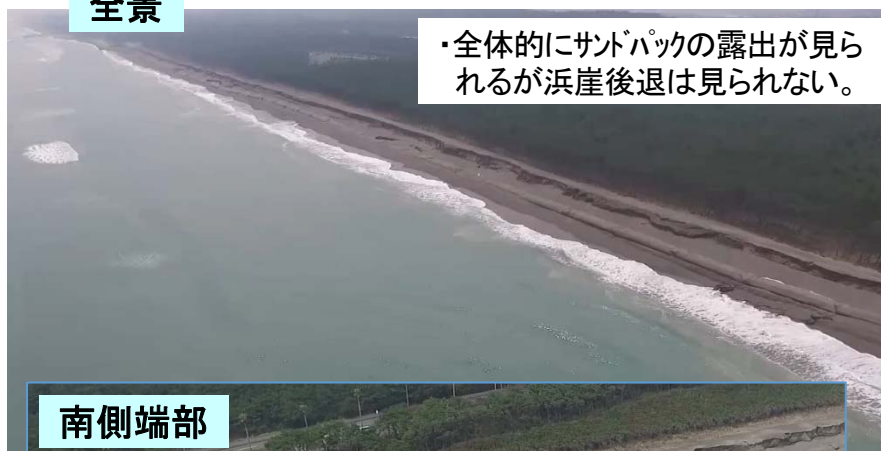
#### 全景

・全体的にサンドバックの露出が見られるが浜崖後退は見られない。

- 2020(R2)年の台風10号は大型で非常に強い台風で九州の西側に接近、北上した。9月6日に平成30年の台風24号と同程度となる計画波相当の波高※2 11.2mを記録し、さらに9月5日から7日にわたって、大潮の満潮4回と、年数回波相当以上の波が重なり、連続して高波浪にさらされた。
- サンドバックの天端を超える波浪が繰り返し作用してサンドバック上およびサンドバック背後の養浜が流出し、部分的にサンドバックの軽微な損傷があったが、浜崖の後退は防ぐことができ、事業の効果を確認することができた。

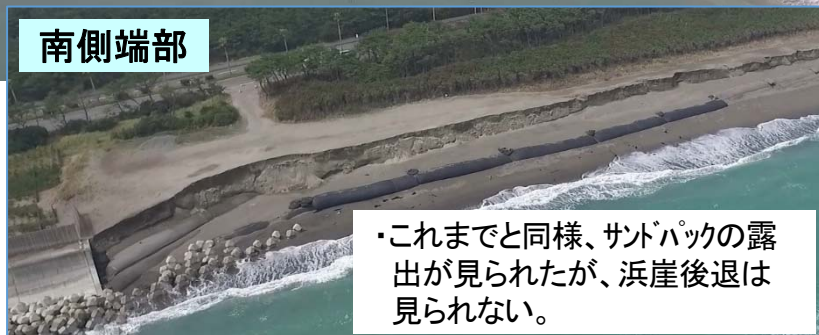
#### 南側端部

・これまでと同様、サンドバックの露出が見られたが、浜崖後退は見られない。

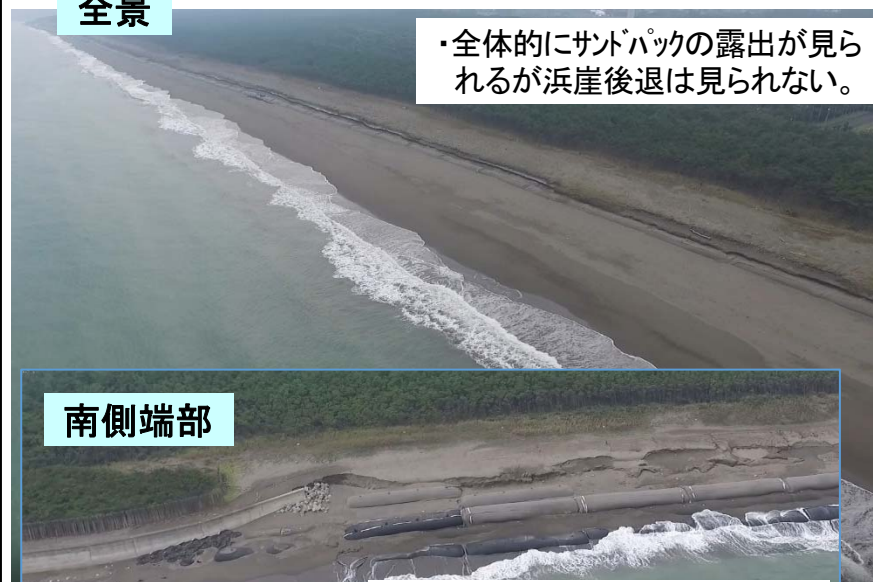
#### 全景

・全体的にサンドバックの露出が見られるが浜崖後退は見られない。

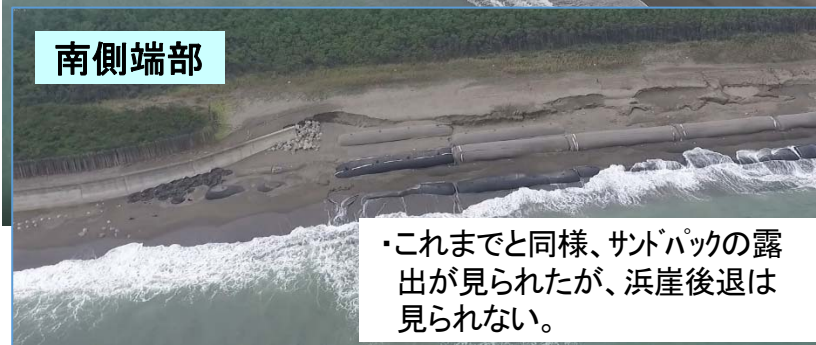
#### 南側端部

・これまでと同様、サンドバックの露出が見られたが、浜崖後退は見られない。

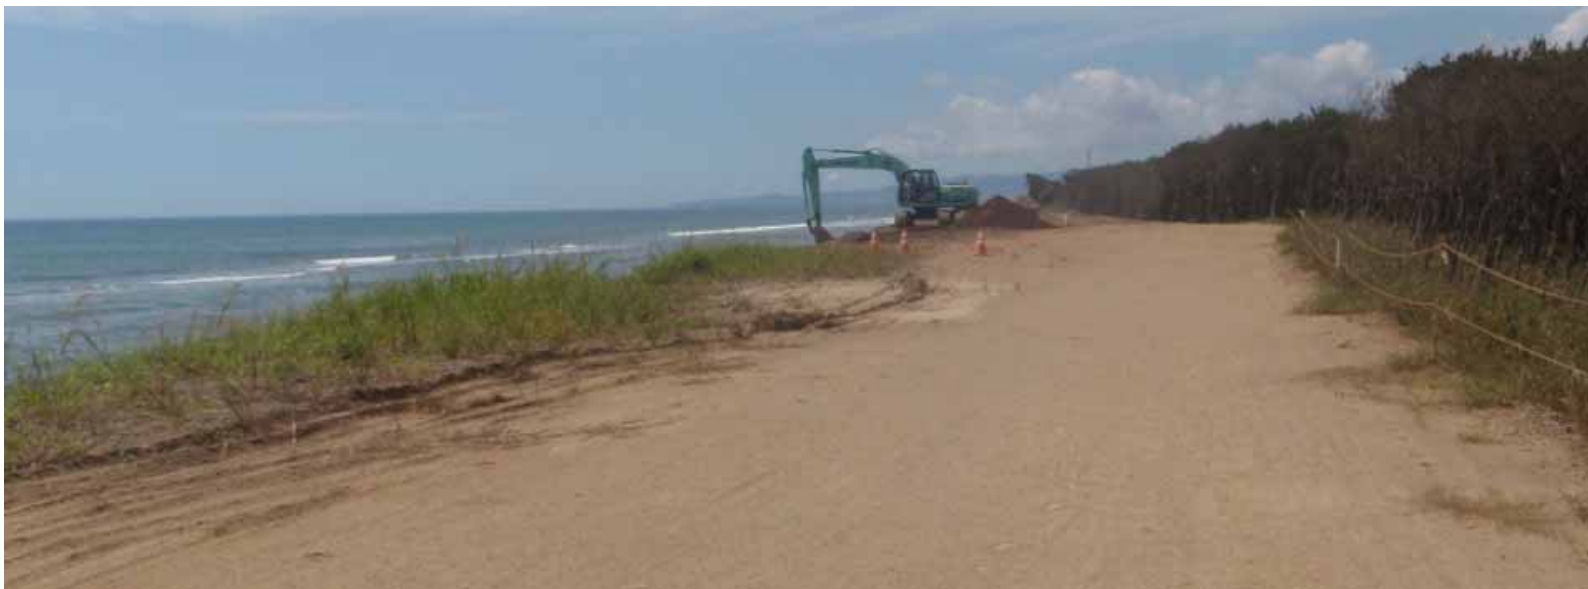
石崎浜の例:2019(R1)年7月29日撮影 T.P.-0.55m

- 目的 : 台風等の高波浪により急激な侵食が生じた箇所に対して、背後地の越波に対する安全性を確保することおよび宮崎海岸全体の土砂を回復することを目的として養浜を実施
- 令和元年度の実施状況: 台風15号等の高波浪により生じた侵食に対して、大炊田、動物園東などに11.9万m<sup>3</sup>の養浜を実施し、背後地の安全性を確保した
- 令和2年度 : 急激な侵食が生じた箇所など、緊急性に臨機応変に対応して実施の予定
