砂防

火山・土砂災害から地域を守り
霧島の自然を引き継ぐ事業

霧島火山砂防

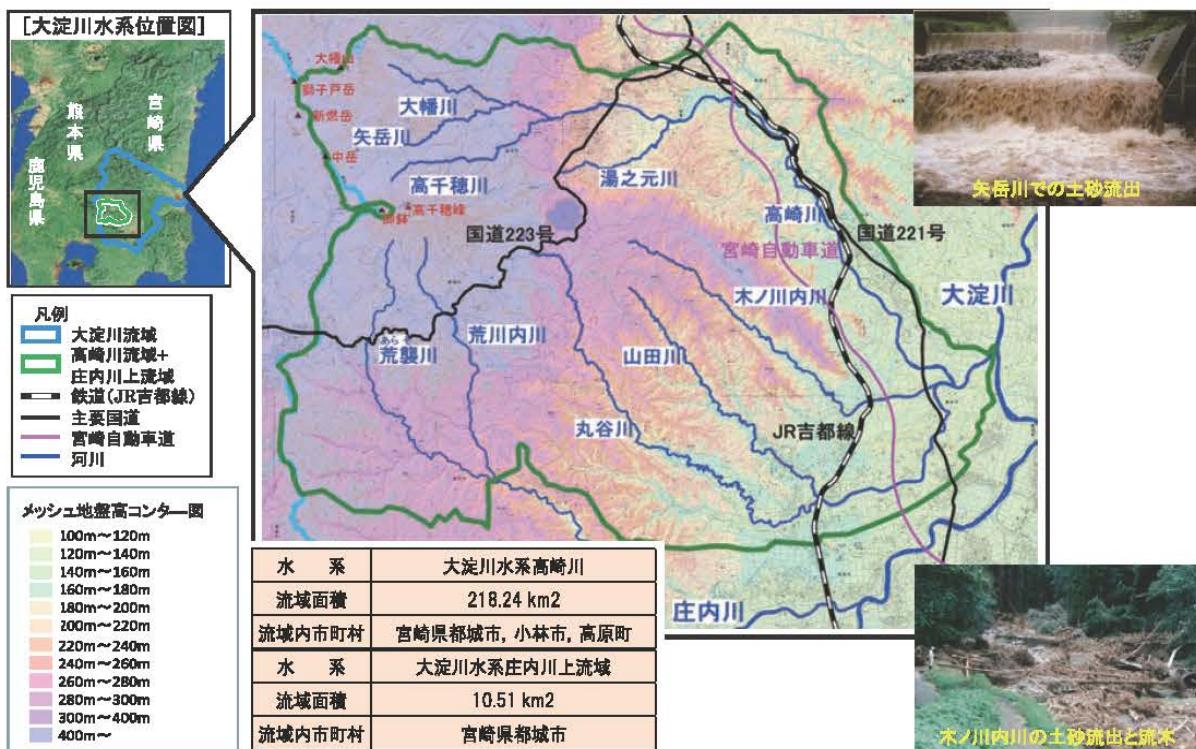
- 昭和25年から大淀川水系での直轄砂防事業に着手。高崎川流域では昭和48年から直轄砂防事業に着手
○平成23年の新燃岳噴火に伴い、庄内川上流域を含めた事業計画へ見直し

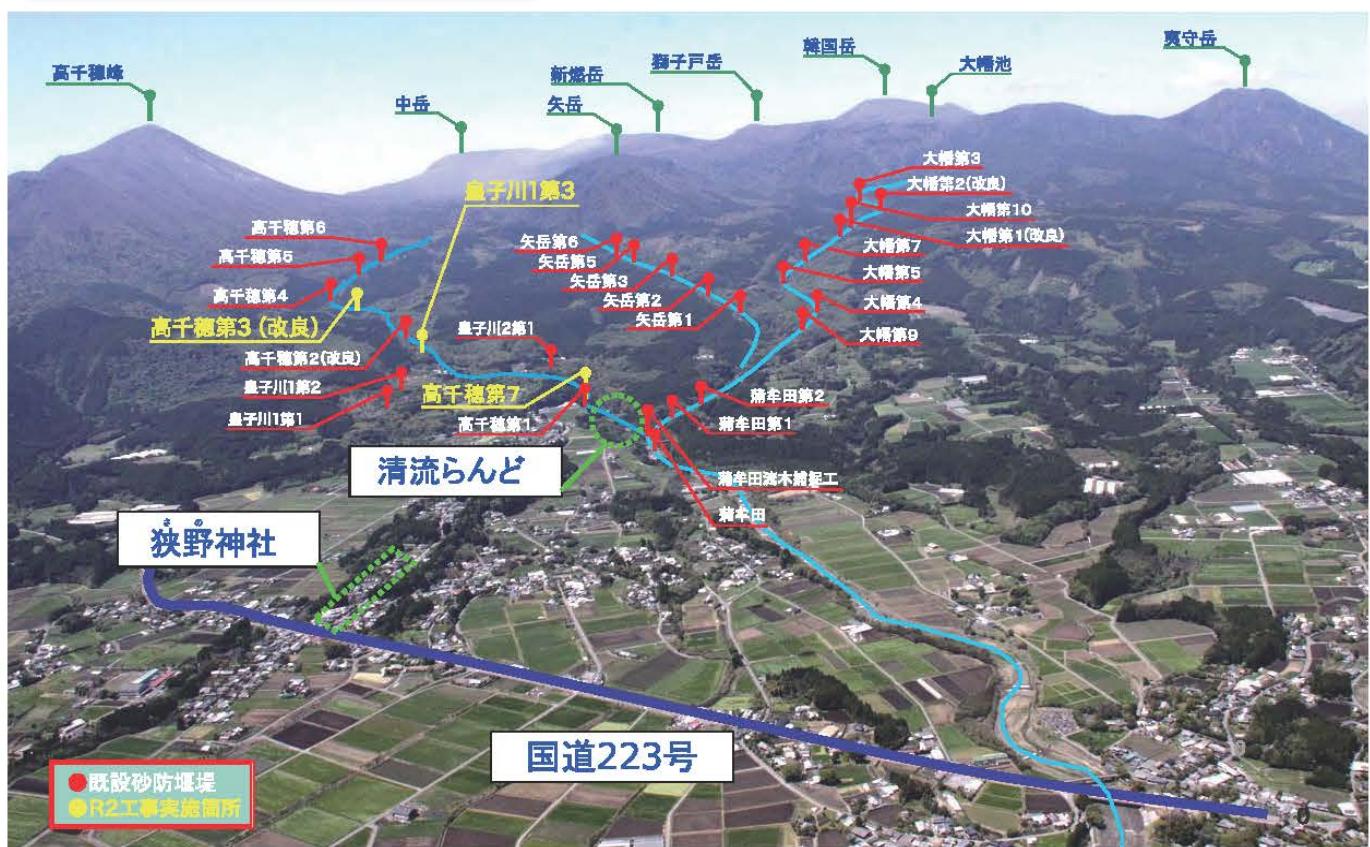
高原町及び小林市の砂防堰堤の位置

高崎川流域での砂防施設の配置状況

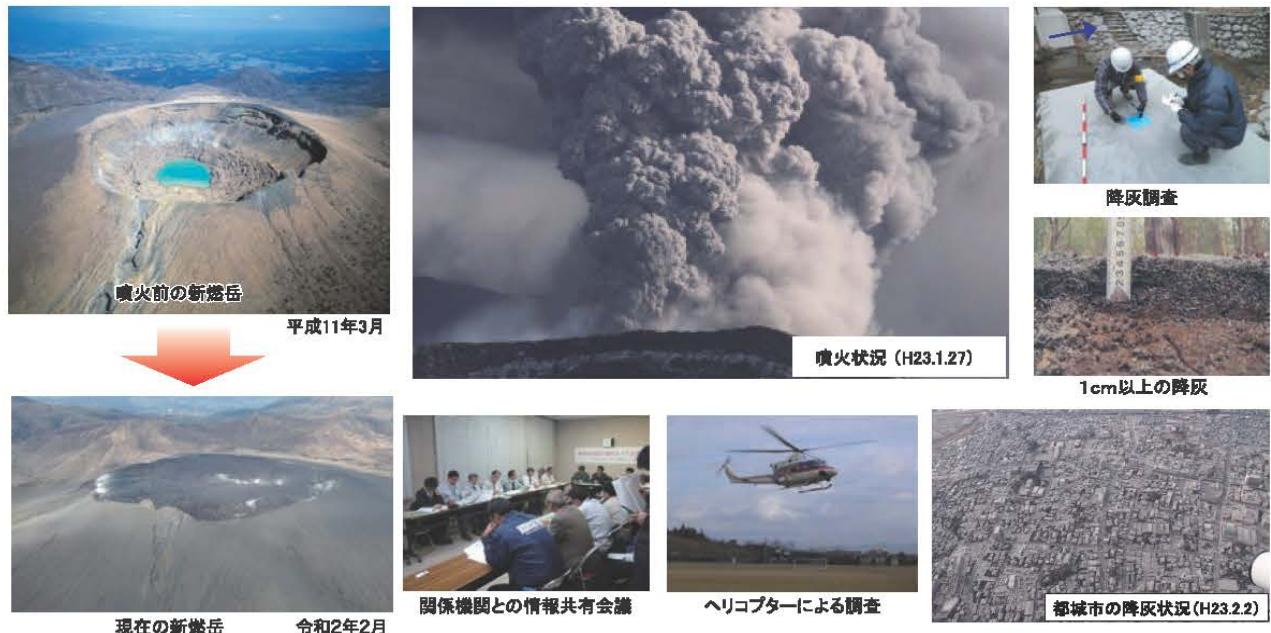
- 平成23年1月～3月まで新燃岳が爆発的噴火を繰り返し、高崎川流域、庄内川流域に多量の降灰
- 国土交通省は緊急調査を実施し、「土石流による被害の恐れが高まっている土石流危険渓流」及び「土砂災害が想定される時期(雨量基準)」を関係自治体に通知
- 関係機関と情報共有を図りながら既設砂防堰堤の除石等の緊急ハード対策及び監視カメラの設置等のソフト対策を実施

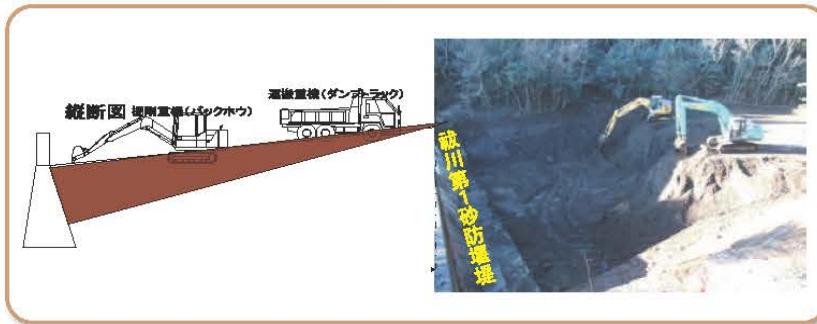
緊急対策工事(除石)

- 既設砂防堰堤の除石やコンクリートブロック積み仮設堰堤の設置等の緊急的な土石流対策工事を実施
- 除石後の出水により満砂状態となった砂防堰堤について、次の出水に備え再度の除石工事を実施
- 既設砂防堰堤を活用することにより、短期間・低コストで土石流の危険に対し緊急的に対応

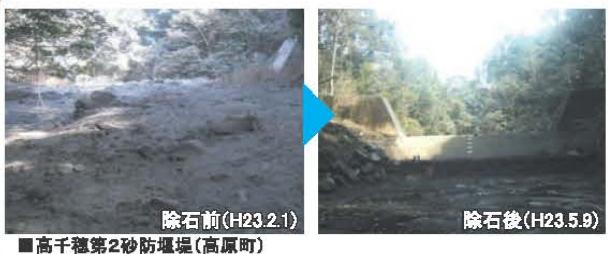
■高千穂第2砂防堰堤(高原町)

砂防堰堤の土砂を除去した状況

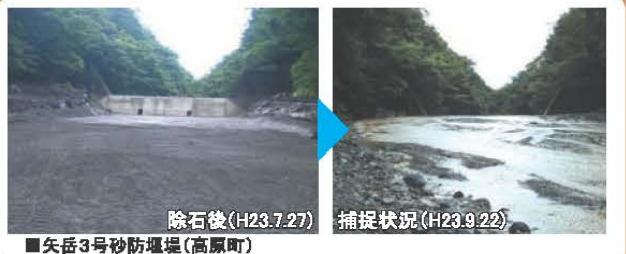
■矢岳3号砂防堰堤(高原町)

出水後の土砂捕捉状況

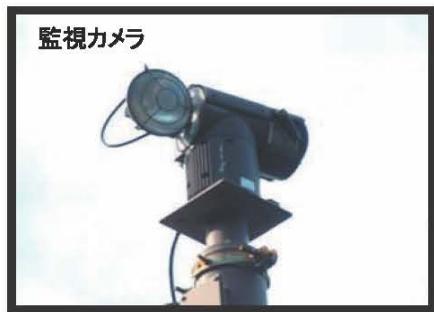
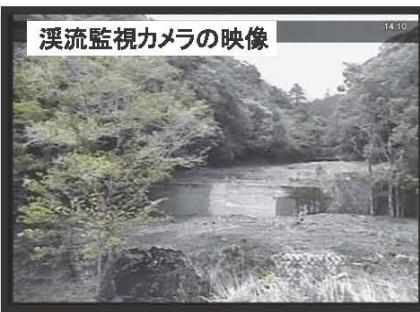
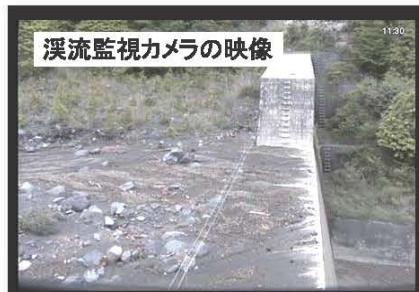
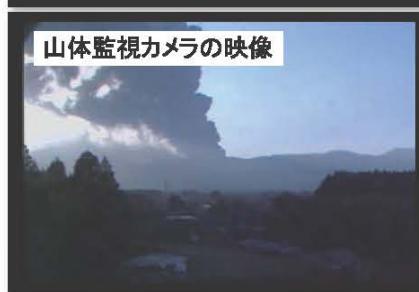
監視カメラの設置と監視映像の情報提供

- 火山活動を監視するための火山監視カメラや、渓流における土石流発生状況を監視するための土石流等監視カメラを設置
- 監視カメラの映像は、宮崎県、都城市、高原町へ提供

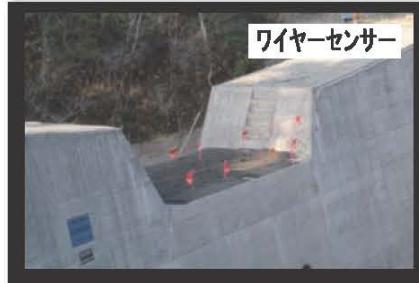
土石流検知センサーの設置と情報提供

- 土石流の発生を検知するためのセンサーを設置
- 土石流センサーの情報は、県、市町村職員の携帯にも自動メール配信

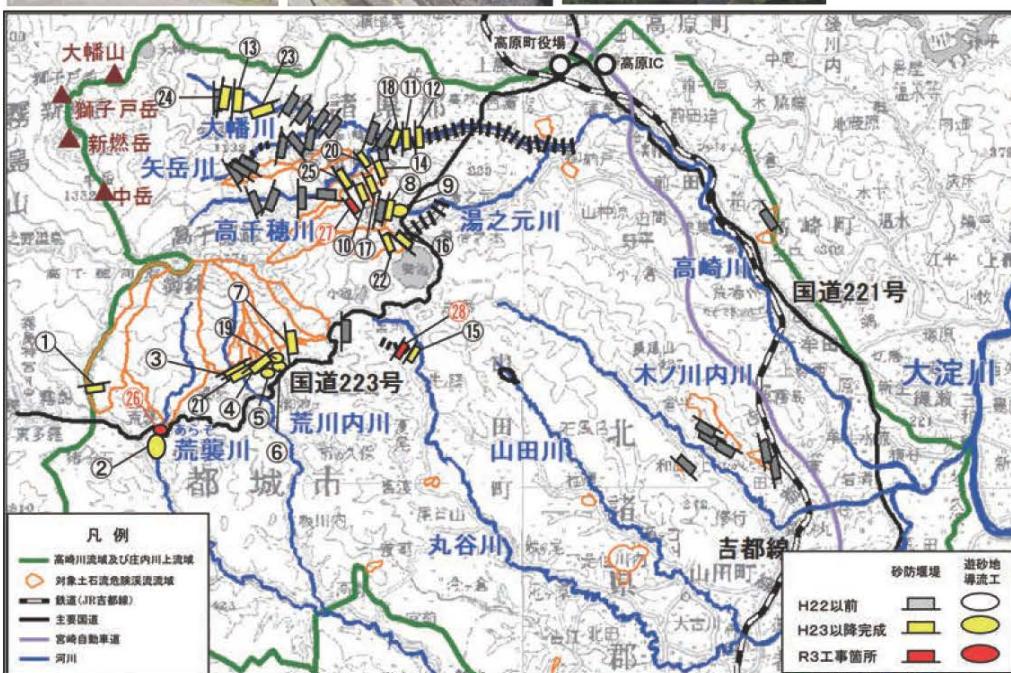
R2年度末までに完成した施設

- 都城市、小林市及び高原町において、噴火後10年程度で28の砂防施設の建設を計画
- 平成24年1月より恒久施設工事に着手し、令和2年度末までに25の砂防施設が完成

- ①武床谷第1秒防堰堤
- ②荒巣谷遊砂地
- ③望原谷第1秒防堰堤
- ④中山谷1第1秒防堰堤
- ⑤中山谷1導流工
- ⑥中山谷3遊砂地
- ⑦横尾川第1秒防堰堤
- ⑧祓川第2秒防堰堤
- ⑨祓川遊砂地工
- ⑩皇子川1第2秒防堰堤
- ⑪蒲牟田堰堤上流床固
- ⑫蒲牟田砂防堰堤
- ⑬大幡第10秒防堰堤
- ⑭皇子川2第1秒防堰堤
- ⑮丸谷第1秒防堰堤
- ⑯御池川1第2秒防堰堤
- ⑰皇子川1第1秒防堰堤
- ⑲蒲牟田流木捕捉工
- ⑳中山谷2導流工
- ㉑高千穂第7秒防堰堤

- ㉒望原谷3第1秒防堰堤透過型化
- ㉓御池川1第1秒防堰堤透過型化
- ㉔大幡第1秒防堰堤透過型化
- ㉕大幡第2秒防堰堤透過型化
- ㉖高千穂第2秒防堰堤透過型化

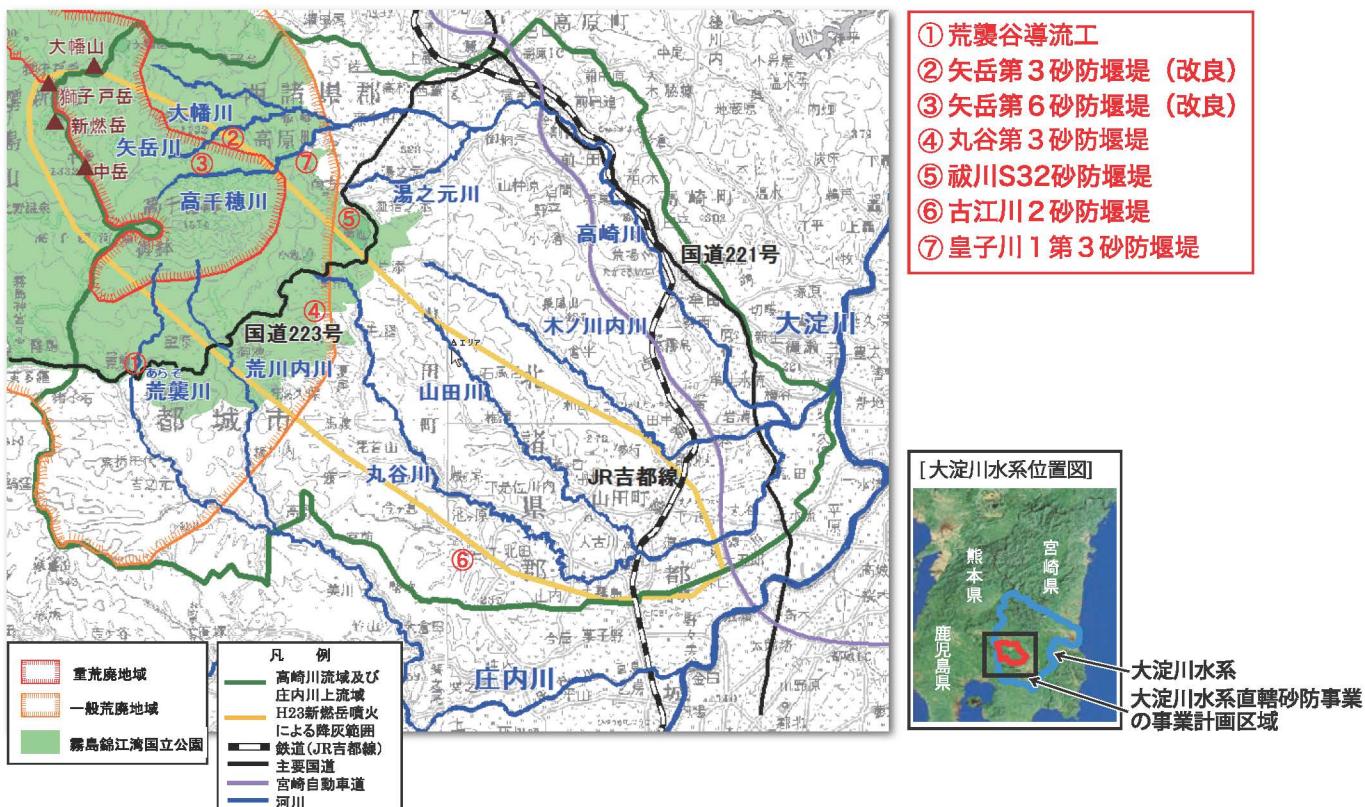
大淀川水系 高崎川・庄内川上流域図

令和3年度の工事予定箇所

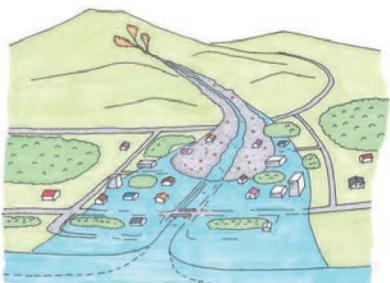
土砂堆積による河床上昇・洪水氾濫

目的：計画規模1/100の降雨による土砂流出が引き起こす河床上昇に伴う洪水氾濫被害の防止

洪水時に土砂流出がある場合

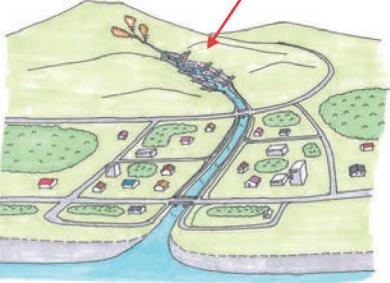
砂防事業による河床上昇の軽減

効果：土砂捕捉・調節による河床上昇の軽減

砂防事業の実施（砂防堰堤等の整備）

洪水時に土砂流出がない場合

砂防施設が土砂を捕捉・調節
