速報 (第二報)

07日13時
台風14号

大淀川・小丸川の出水状況

国土交通省 九州地方整備局 宮崎河川国道事務所

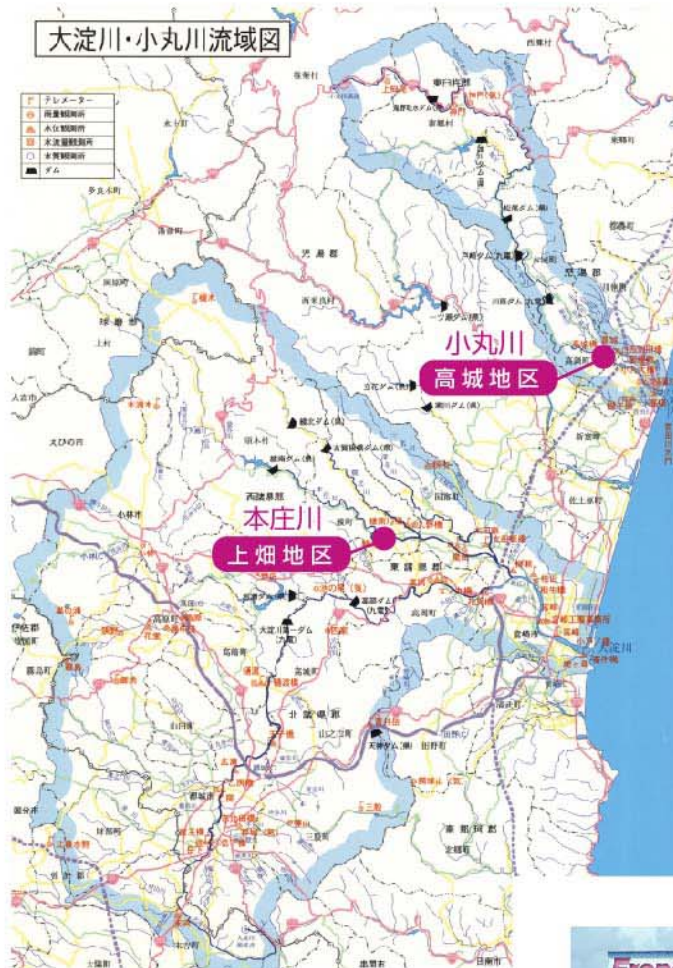
24時間体制で応急対策工事

台風14号の洪水によって傷んだ堤防等をそのままにしておく、今後の洪水で大きな被害が予想されるため、本庄川・小丸川において24時間体制で応急対策工事を行いました。

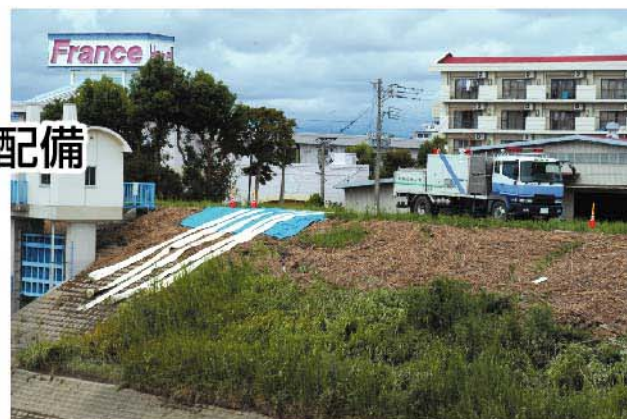
大谷排水機場に排水ポンプ車を配備

宮崎市下小松地区の大谷川にある都市下水道用の大谷排水機場が浸水・故障したため、宮崎市からの要請を受け、長崎から排水ポンプ車(2.5m³/s)を緊急輸送しました。
