1. 試験養浜の目的

3. これまでの試験養浜 (1)実施状況

4. 今年度(H20)の試験養浜 (1)試験・調査概要

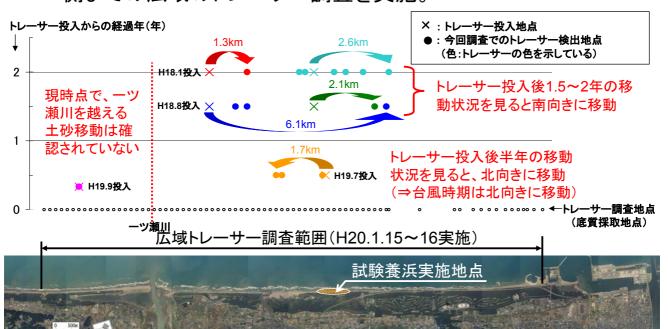
3. これまでの試験養浜 (2)広域トレーサー調査

・ 試験養浜の土砂動態把握のため、宮崎港〜ーツ瀬川河口北 側までの広域のトレーサー調査を実施。

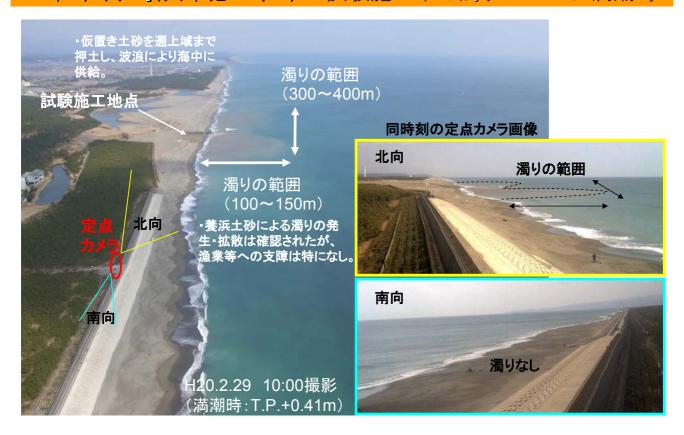
(4)石崎浜(北工区): 試験施工中の濁りについて-満潮時

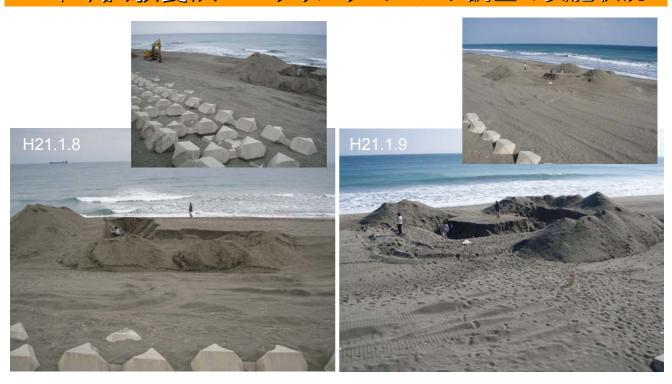
4. 今年度の試験養浜 (2)試験養浜モニタリング:トレンチ調査の実施状況

動物園裏(護岸前面)のバーム近傍でトレンチ調査を実施(2箇所)石崎浜の養浜箇所周辺でも実施予定(1箇所を予定)

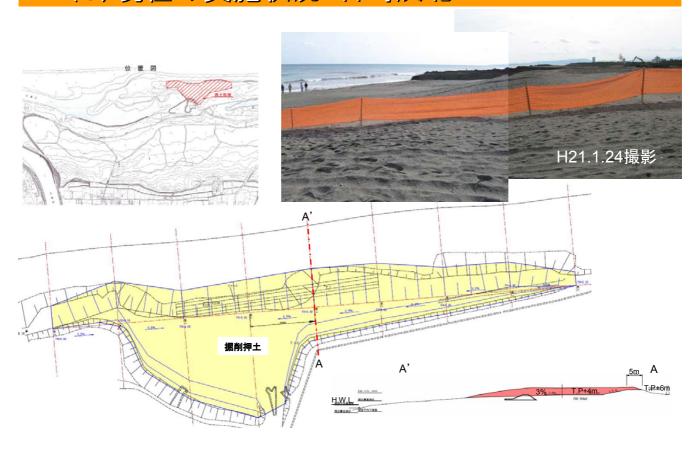
4. 今年度の試験養浜 (3)現在の実施状況: 石崎浜北

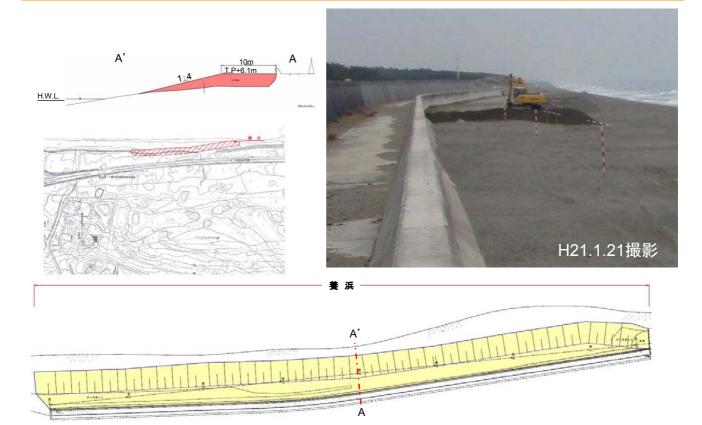
4. 今年度の試験養浜 (3)現在の実施状況:動物園裏(陸上)
