宮崎海岸侵食対策検討委員会  
第3回 技術分科会

補足説明資料

【平成20年度の試験施工のモニタリング結果】

国土交通省・宮崎県  
平成21年7月10日

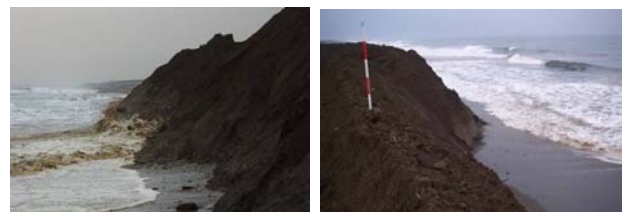
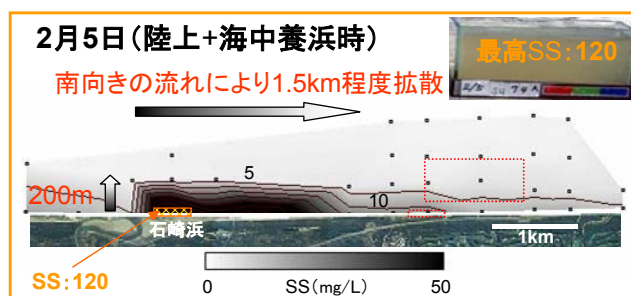
- ❑ 陸上養浜(石崎浜北工区)の濁りは、養浜地点から南方向に約2km、沖方向に約200m程度拡散
- ❑ H20年12月中旬～翌年3月上旬の定期水質調査において高い濁りを観測したのは、1月下旬～2月上旬時(工種:養浜土砂搬入～ブル押し出し時)

高潮時の波当たりにより濁りが拡散

ブルドーザーによる土砂押し出し

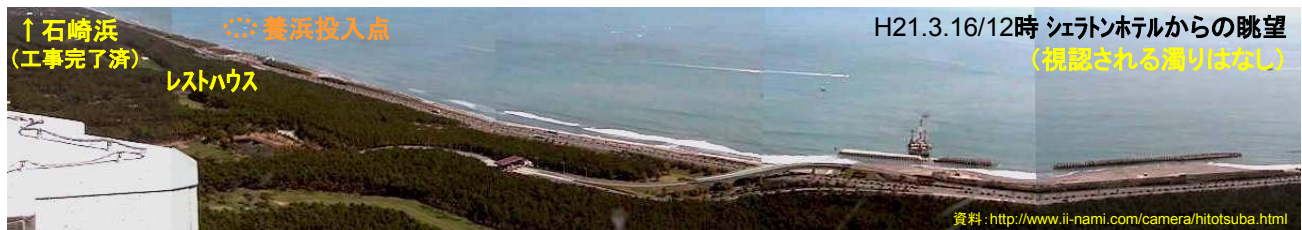
## □ 海中養浜(動物園裏・沖)の濁りは、陸上養浜の値よりも低く、拡散範囲も狭い

調査日: H21.3.16(バージ船稼働状況: 7:23~17:00の9回で合計5,400m<sup>3</sup>投入)

方法: 底開バージ投入点を中心に、円状や拡散方向において複数回観測

結果: ・観測された濁り(SS)は、上層で4.4~22.0mg/L、下層で12.8~69.2mg/L

・濁りの拡散は、バーを越えて沖には達しない傾向

・濁りは1~2時間で周辺海域とほぼ同等に低くなる

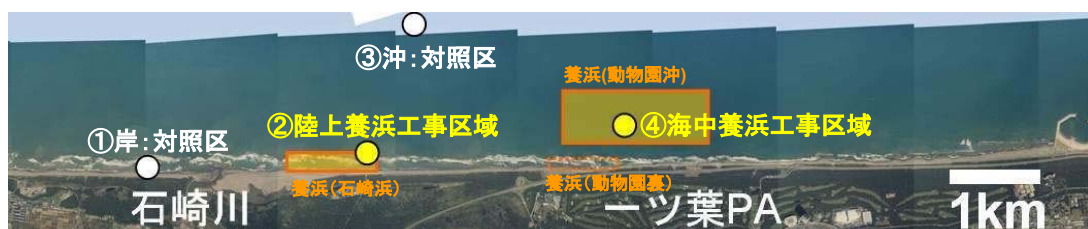
## □ 底生生物相の変化(養浜前:H20.12 養浜中:H21.3)

- ・全体に節足動物門(アミ科)が優占し、ハスノハカシパン等の典型種も出現
- ・12月と3月を比べると、出現種数は同様だが、個体数はやや少ない傾向
- ・岸側より沖側地点の方が出現数が多い傾向

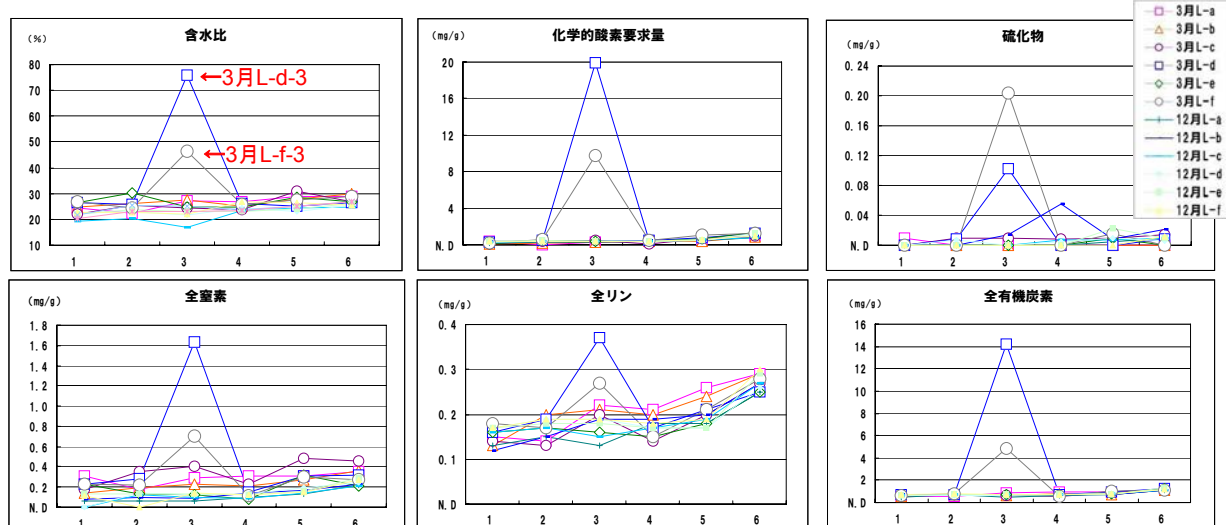
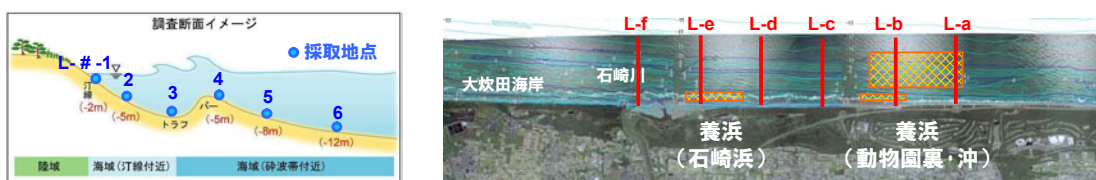
## □ 底生生物調査地点の底質性状の変化(養浜前:H20.12 養浜中:H21.3)

- ・沖側地点は有機物(全窒素・全リン)・栄養塩(全有機炭素)ともに他地点より高い傾向 ⇒底生動物の出現種とも関係
- ・養浜前・中とも同様の傾向だが、養浜中のトラフの一部で有機物が高い地点あり
