宮崎海岸侵食対策検討委員会 第4回 技術分科会

国土交通省・宮崎県
平成22年3月10日

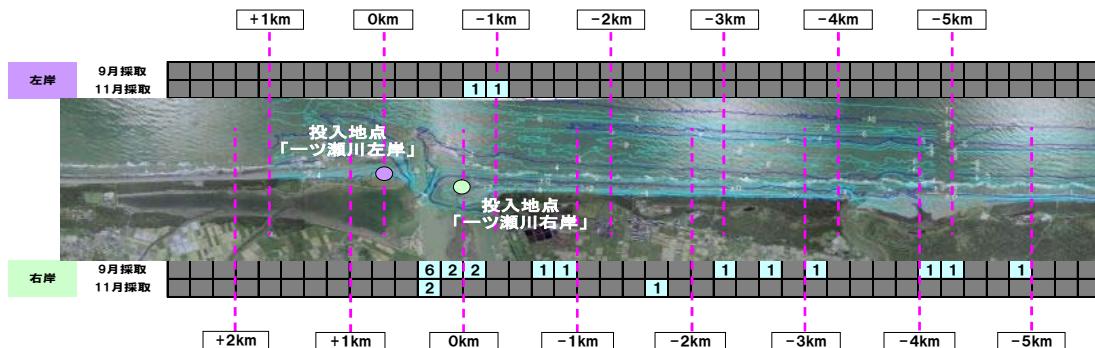
- ・右岸に投入したトレーサーは、河口より南側に分布
- ・左岸に投入したトレーサーは、河口を越えた南側で検出、北側では検出なし

- ・現在構築している地形変化モデルと同様に、一ツ瀬川導流堤を越える土砂があることを確認。土砂の北側への移動等については、今後も調査を継続して検討していく。
- ・地形変化モデルによる予測結果や新たな知見を踏まえて、適宜見直しを行う。

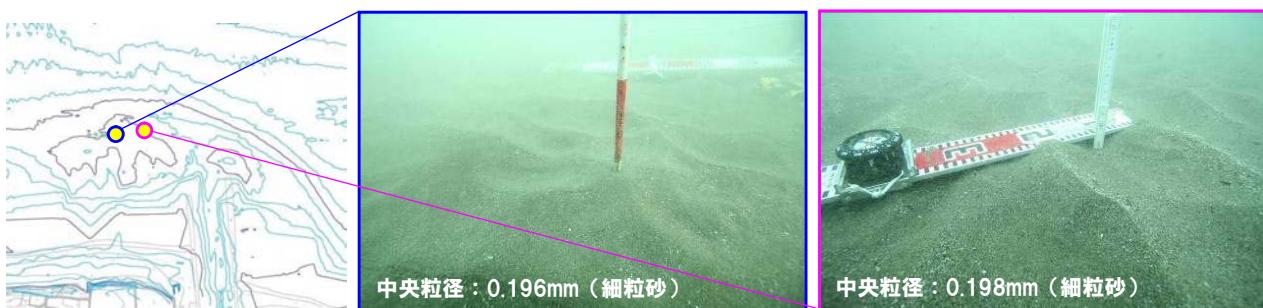
- 結果
 - 岩礁(岩盤)の存在はなく、海底の底質は砂であることを確認。
 - 長さ 1mの鉄筋棒が貫入し、少なくとも堆砂厚が1m以上あることを確認。

-
- 当該箇所の海底面での岩礁の存在可能性は低いものと判断し、一ツ瀬川河口部について、シミュレーションの底質条件を[岩礁]から[周辺と同様の粒度分布]に変更する。

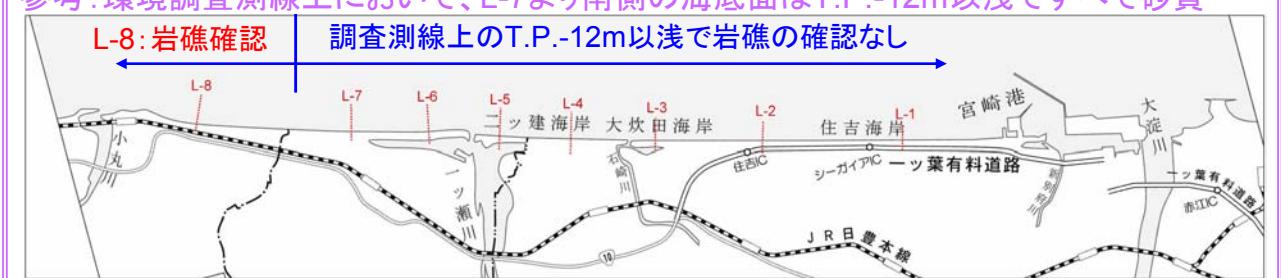
参考: 環境調査測線上において、L-7より南側の海底面はT.P.-12m以浅ですべて砂質

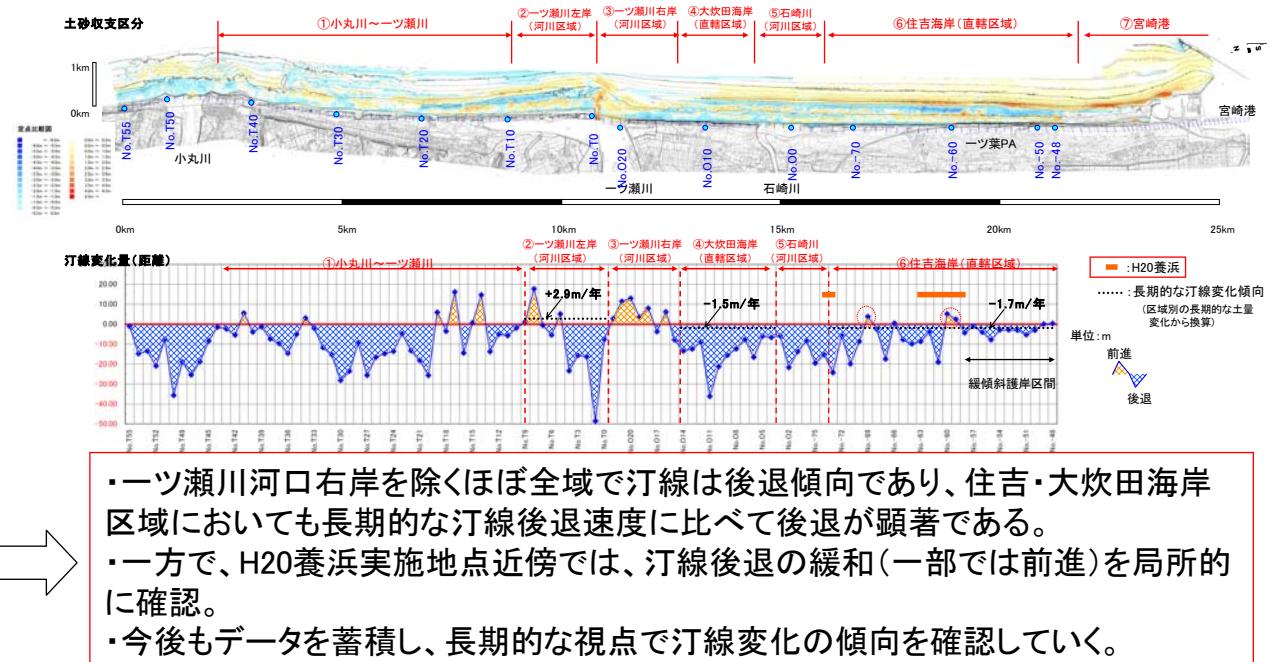
- 目的 小丸川から宮崎港までの区間における汀線変化の確認
- 内容 H21年1月およびH21年12月の測量結果から、既存測点を基準として汀線(TP=0m)までの距離を算出し、沖合方向への1年間の汀線変化距離を比較
- 結果 大炊田海岸から宮崎港の範囲では、H21年1~3月に実施したH20養浜実施地点近傍を除き、全域でほぼ後退傾向を確認

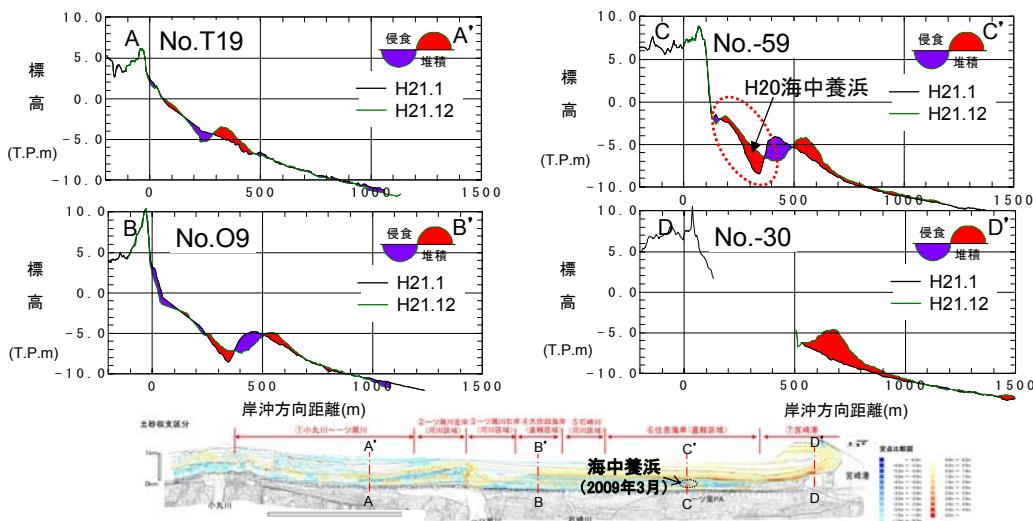
- 目的 小丸川から宮崎港までの区間における海浜断面地形変化の確認
- 内容 H21年1月およびH21年12月の測量結果から、1年間の海浜断面地形を比較
- 結果 小丸川から宮崎港の全域でバーの沖側への移動を確認
 - ・H21年1~3月にNo.-59のトラフ部に実施したH20海中養浜は、H21年12月時点で投入量11万m³のうち7割程度の土砂が残存していることを確認

- バーより陸側のトラフ部に実施したH20海中養浜の歩留まりは約7割程度である。
- ・バーの沖側への移動は見られるが、バーの規模に大きな変化は見られない。
- 今後もデータを蓄積し、長期的な視点で海浜断面地形変化の傾向を確認していく。

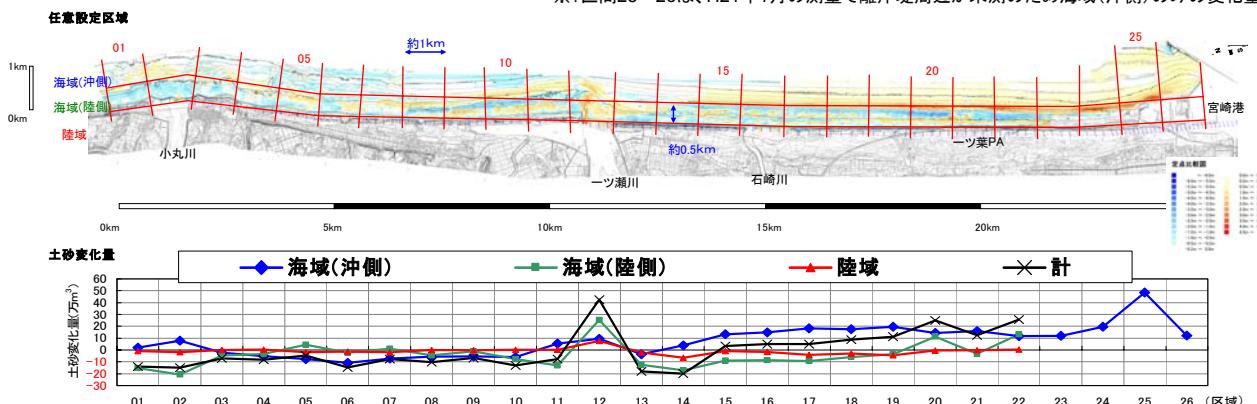
- 目的 小丸川から宮崎港までの区間における土砂変化量の確認
- 内容 広域地形測量の結果から、海岸沿い約1km間隔・沖合約500mの任意区域を設定し、1年間の各区域の変化を確認
- 結果
 - ・小丸川～一つ瀬川区間(区間01～11)で約110万m³の侵食
 - ・一つ瀬川～シーガイアIC区間(区間12～22)で約100万m³の堆積
 - ・シーガイアIC～宮崎港区間(区間23～26)※で約90万m³の堆積

※: 区間23～26は、H21年1月の測量で離岸堤周辺が未測のため海域(沖側)のみの変化量

-
- ・測量範囲内では、数十万m³の土砂量増加がみられるが、今後もデータを蓄積し、長期的な観測の中で土砂変化の傾向を確認していく。
 - ・土砂量増加の要因は、養浜、河川供給土砂、H21年1月測量時の未測部分の土砂変化量(未計上)、水深10m以深での土砂移動等が考えられる。

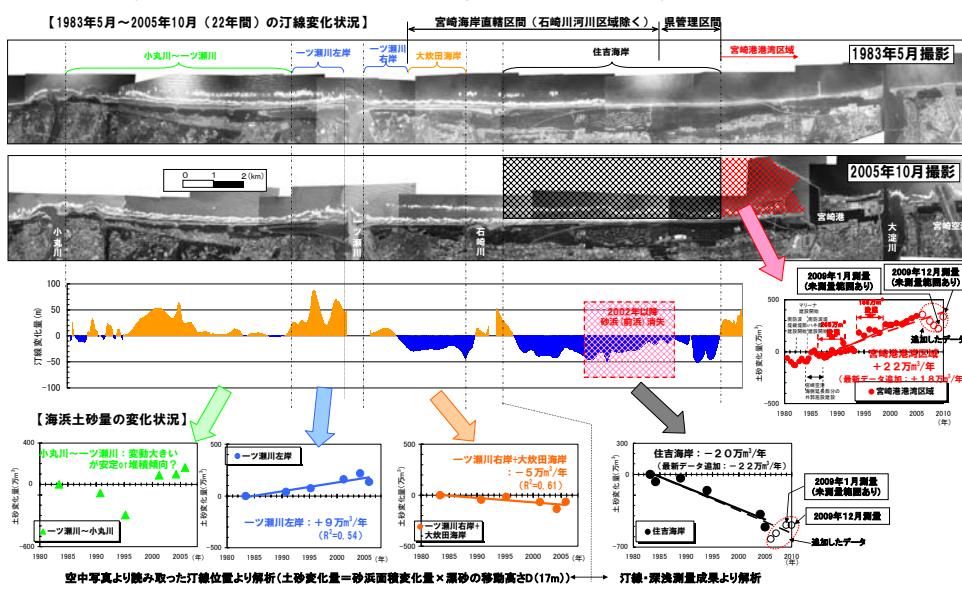
★沿岸方向で調査・解析精度に差があり、定量的な評価としての誤差は含むが、宮崎海岸(住吉・大炊田海岸)では年間20～30万m³のオーダーで海浜土砂量が減少(侵食)していることは間違いないさうである。

-
- ・土砂変化量データを追加した結果、長期的な傾向としての解釈に変更はないため、土砂収支図の修正は行わない。
 - ・今後もデータを蓄積し、長期的な視点で地形および土砂変化傾向を確認していく。

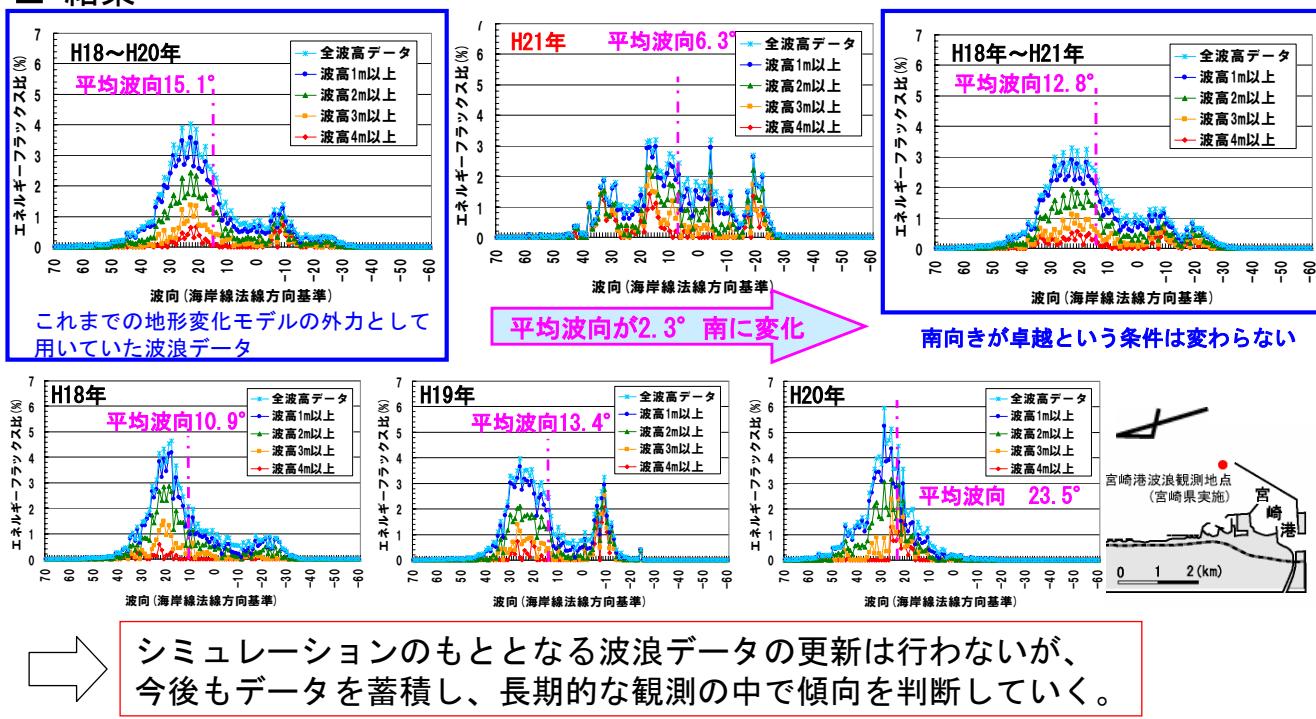
- 目的 宮崎港波浪観測データの傾向の確認
- 内容 H18年からH21年の宮崎港波浪観測データの波向別・波高別エネルギー頻度図を作成し、比較
- 結果

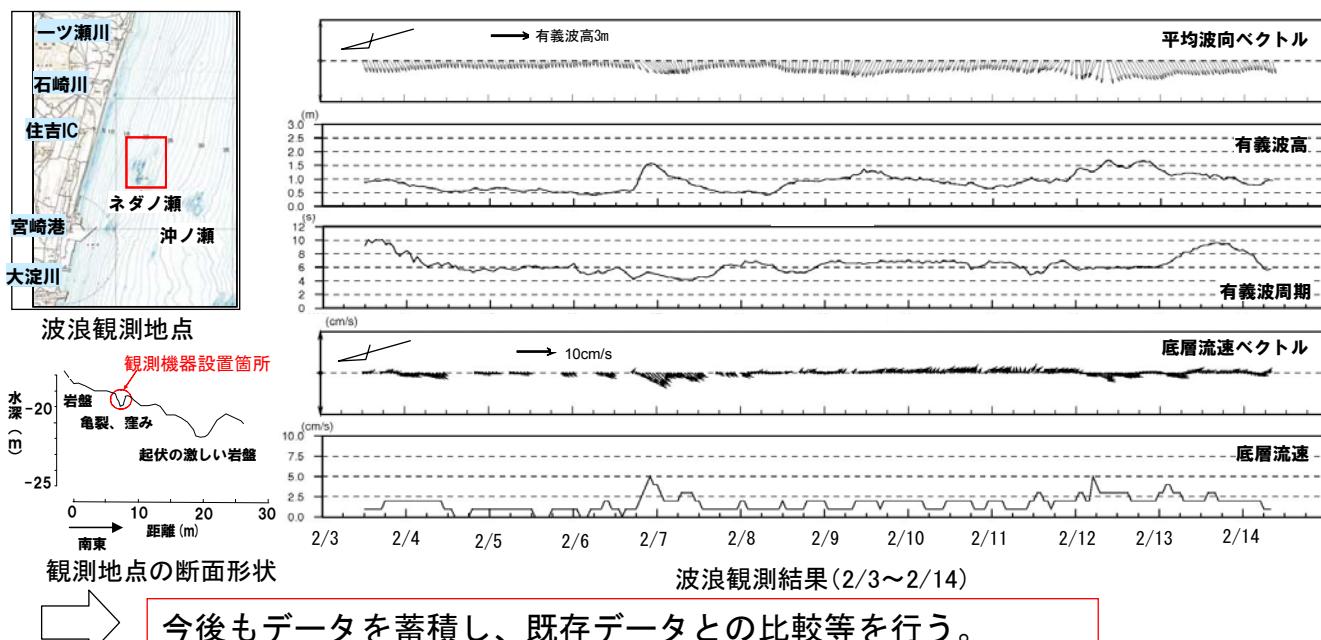
- 目的 侵食対策の検討のための外力データ(波高、周期、波向)の取得
- 内容 ネダノ瀬(水深-20m地点)の窪地に直記式波高・波向計を設置し、波高、周期、波向の観測を開始(平成22年2月3日～)
- 結果
 - ・2/3～14の期間、有義波高0.5～1.5m、有義波周期4～10sを観測
 - ・波向は2/3～8・2/12～14は北、2/8～2/12は南(宮崎海岸に対する方向)

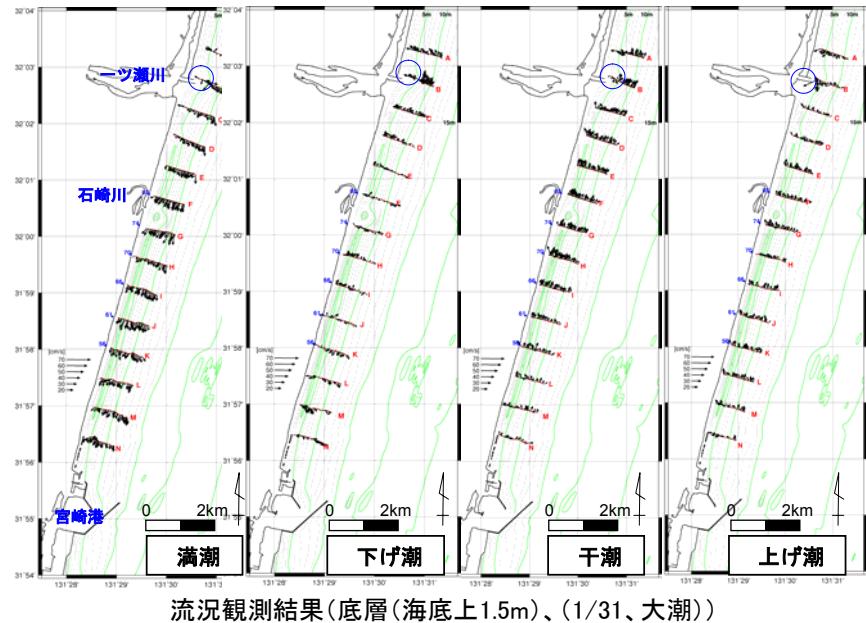
流況観測結果(底層(海底上1.5m)、(1/31、大潮))

- ・満潮、下げ潮時には、概ね南に向かう流れ
- ・干潮、上げ潮時には、概ね北に向かう流れ
- ・一つ瀬川導流堤付近の流況は、他の箇所と異なる

→ 本観測での潮汐1周期における正味の流れ(潮汐流)は、一つ瀬川河口部を除き南向きと推定される。今後もデータを蓄積し、検討を行う。

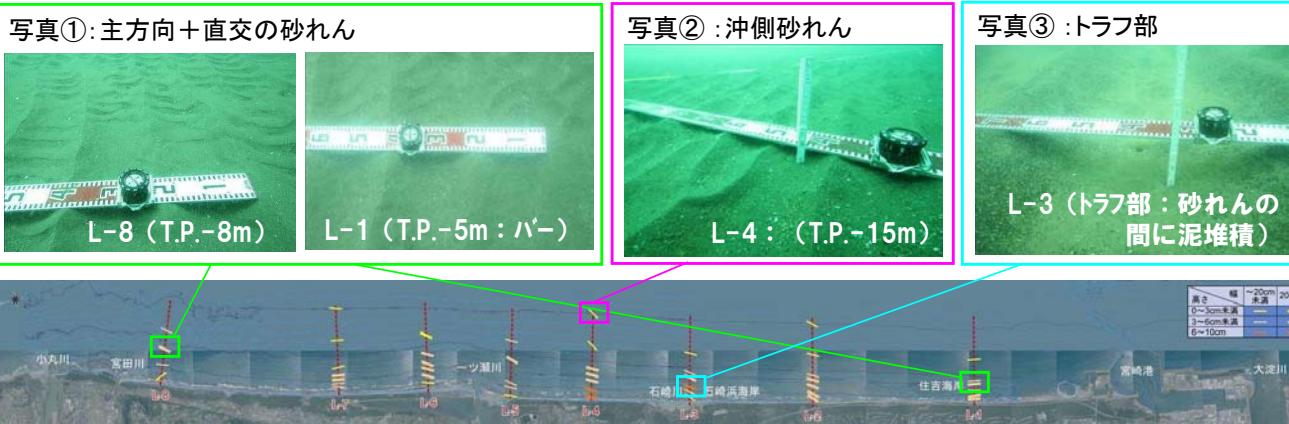
- 結果:
- 調査範囲の全域にわたって砂れんは存在(ほぼ対称形)し、バーからT.P.-8m付近が顕著、沖に向けて小さくなっていく傾向。
 - 砂れんの主方向は汀線平行方向、但しバー以浅は不規則で不安定。主方向に直交する砂れんや砂れん間に泥堆積箇所も存在(写真①③)。
 - 沖のT.P.-15m付近でも砂れんは存在(写真②)。

▲砂れん形成状況図 ⇒L-2～L-6はやや南より、L-1,L-7はやや北よりの波向に応答

-
- バー以浅の砂れんは、波浪+流れが複雑に関連し3次元的に形成されており、地形変化を伴う底質移動が顕著であると推定。
 - 地形変化の限界水深(T.P.-10～-12m)以深でも、海底は波に反応。
 - 砂れんの規模や方向と砂れん観測時の外力との対応状況など、特に地形変化の限界水深(T.P.-10～-12m)以深での土砂動態について引き続き検討していく。

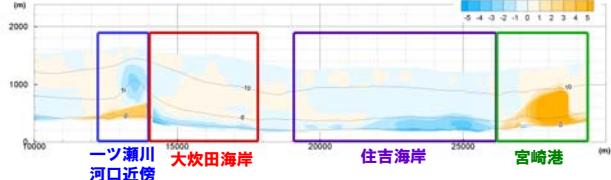
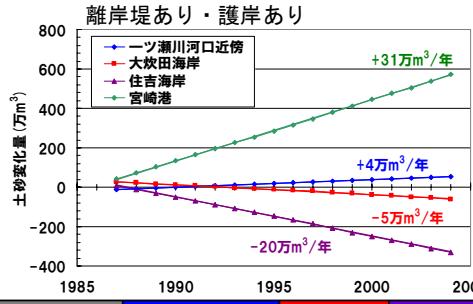
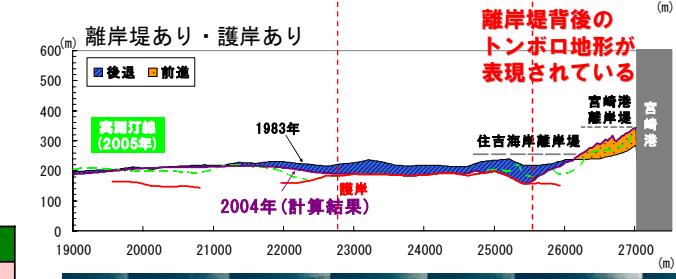
住吉海岸・宮崎港離岸堤および護岸をモデル化した。

- ・護岸・離岸堤の効果が忠実に再現されている。
- ・護岸および離岸堤によって住吉海岸の侵食土砂量が4万m³/年低減されていると推定。

1983年-2004年の水深変化量分布 コンターは1983年地形 水深変化量(m) (侵食土砂量24万m³/年→20万m³/年)

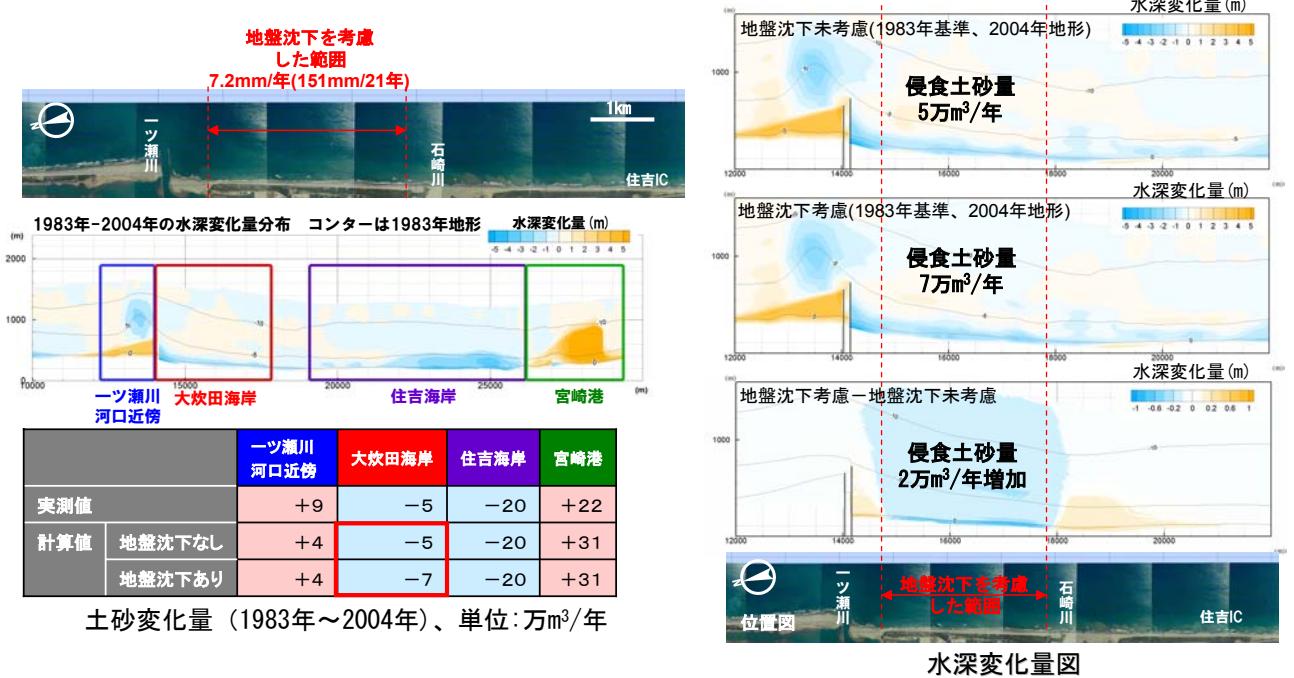
既往の調査結果で地盤沈下が顕著であった、ニツ立海岸から石崎川までの範囲に沈下を考慮した。

- 大炊田海岸の侵食土砂量は2万m³/年増加。(侵食土砂量5万m³/年→7万m³/年)
- 平面的に見ると地盤沈下を考慮した影響の周囲への影響は小さいと考えられる。

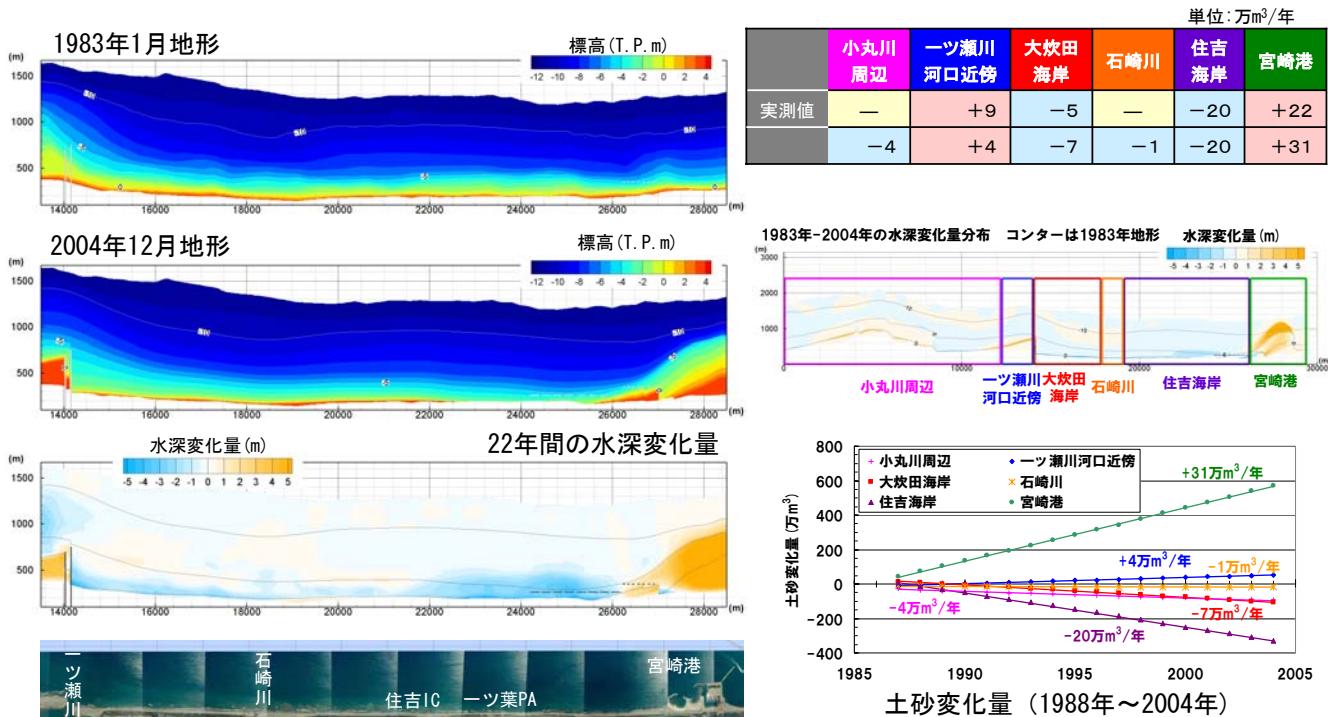
1983年を初期条件として、2004年地形を予測した。
住吉海岸の侵食量が20万m³/年となるように漂砂量係数を調整した。

- 一ツ瀬川河口近傍および宮崎港への堆積、大炊田海岸の侵食が表されている。

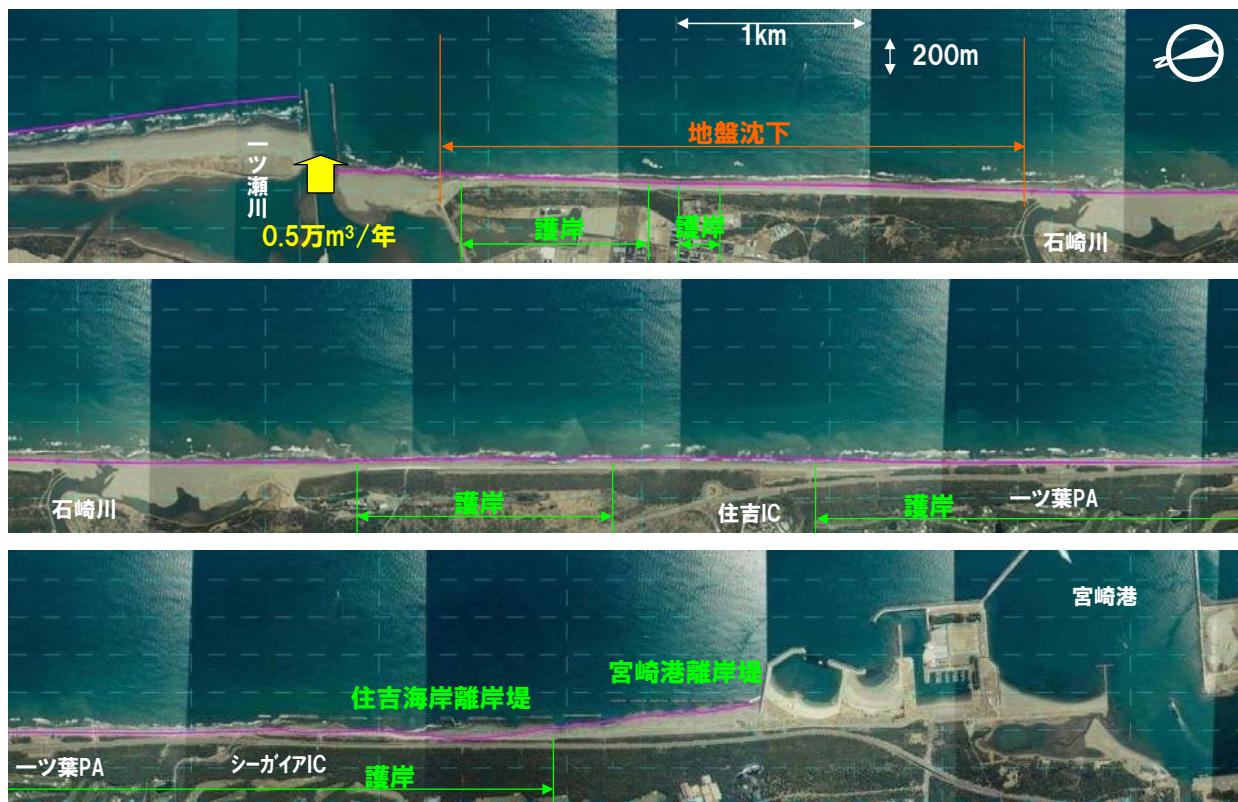
垂直空中写真：2008年3月撮影、計算結果汀線：2004年12月

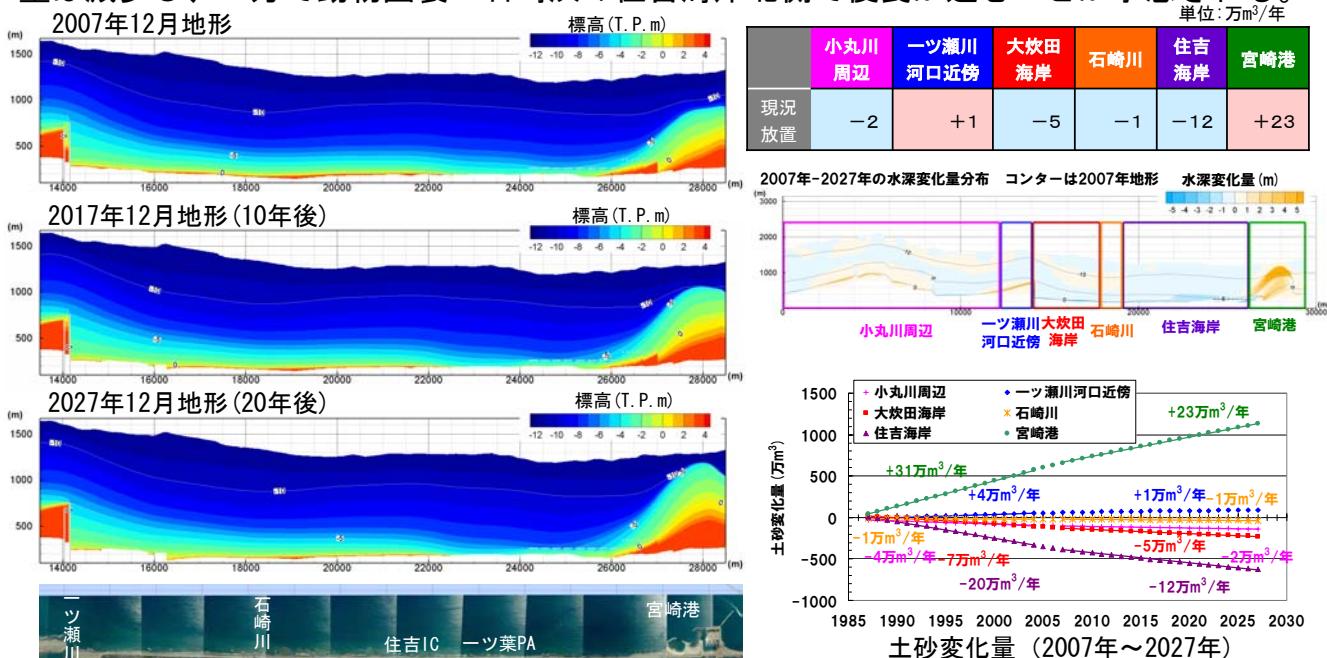
再現計算で得られた2007年地形を初期として、20年後の等深線形状を予測した。
構造物や河川供給土砂量の条件は「現況放置」とした。

- ・大炊田海岸～住吉海岸の侵食が進み、侵食域が宮崎港側から広がっている。
- ・離岸堤の堆砂効果および護岸の汀線後退の防止効果で住吉海岸全体としての侵食土砂量は減少し、一方で動物園裏～石崎浜の住吉海岸北側で侵食が進むことが予想される。

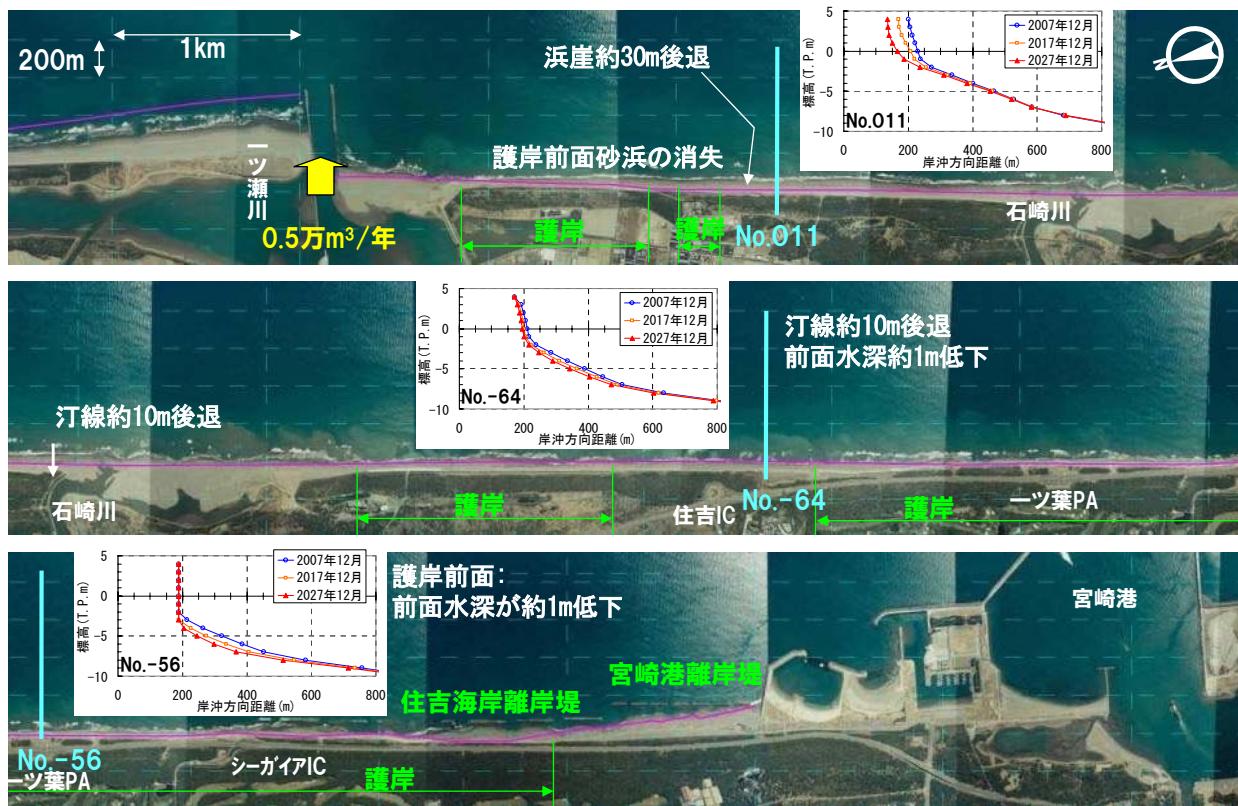
垂直空中写真：2008年3月撮影、計算結果汀線：2017年12月

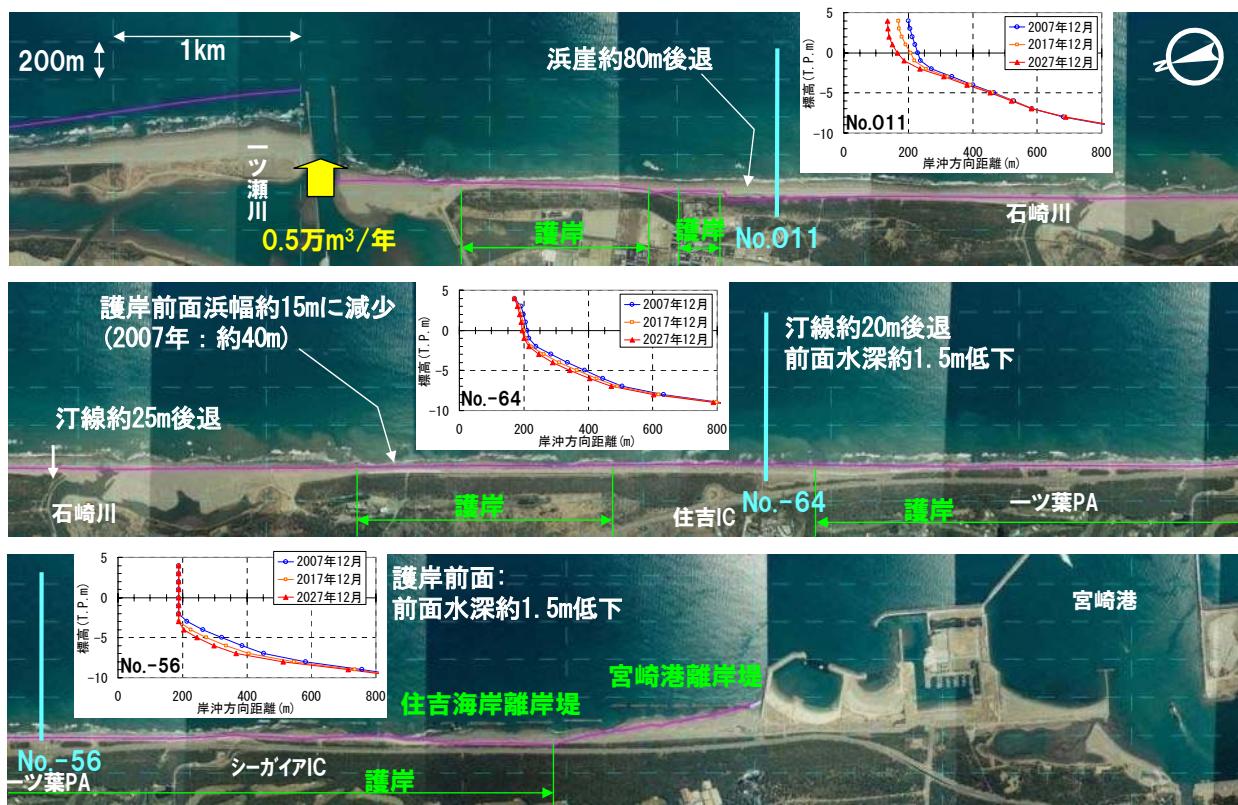
垂直空中写真：2008年3月撮影、計算結果汀線：2027年12月

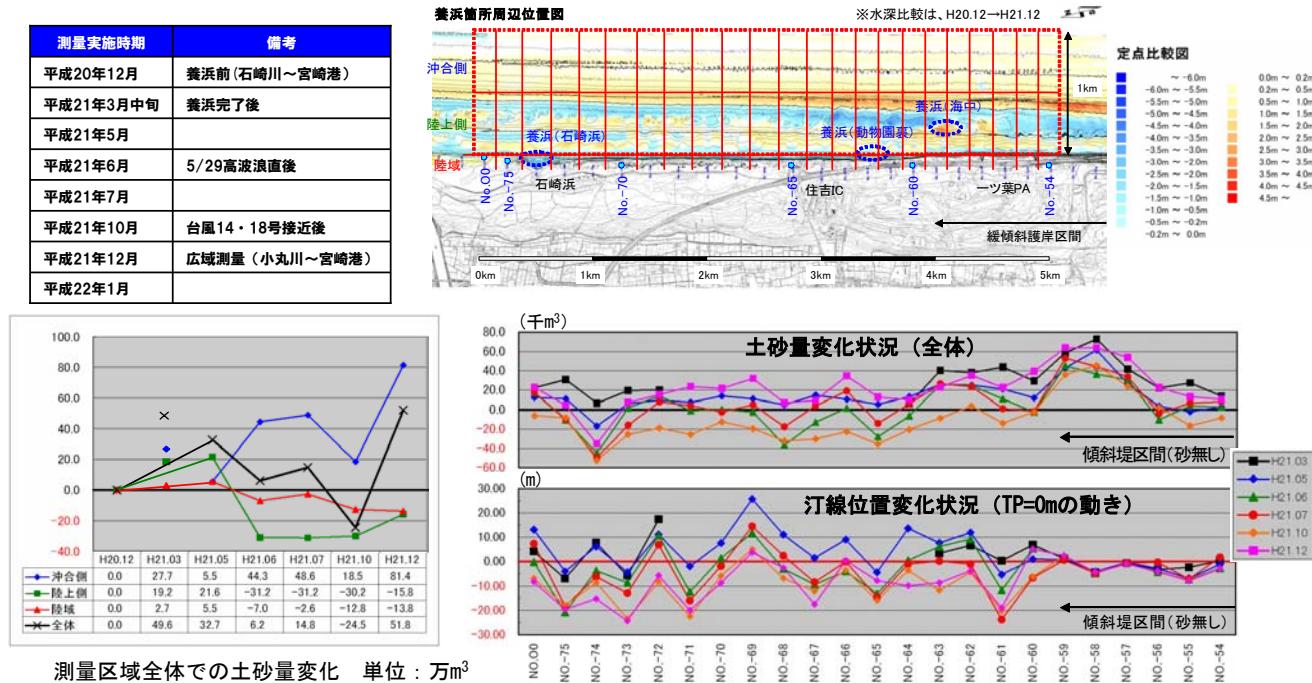
- 目的 養浜箇所周辺の汀線位置及び測量区域内土砂量の変化を確認
- 内容 地形測量結果から養浜箇所周辺の汀線及び土砂量変化を、各測線で算出。
- 結果
 - ・陸域、海域の沖合500mまでは侵食傾向、沖合500m以遠は堆積傾向。
 - ・沖合500m以遠の土砂量は、各測線区域でほぼ同様の変化。

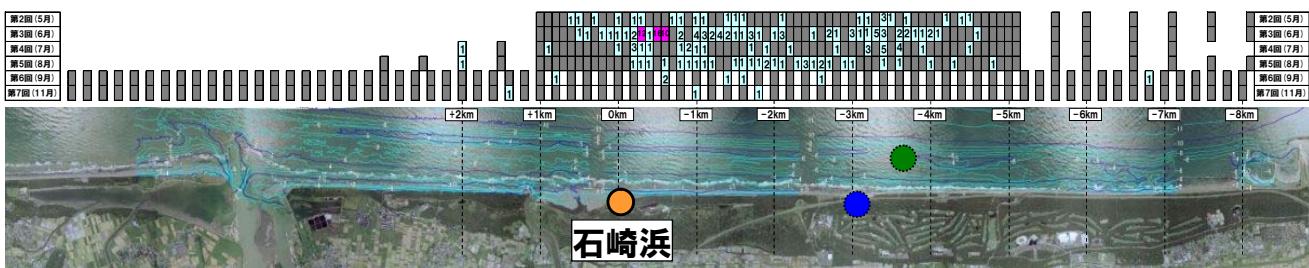
- ・石崎浜に設置したトレーサーは、設置位置から南側に移動しているものが多い。
- ・動物園裏と動物園沖に設置したトレーサーは、汀線付近での採取では検出できていない。

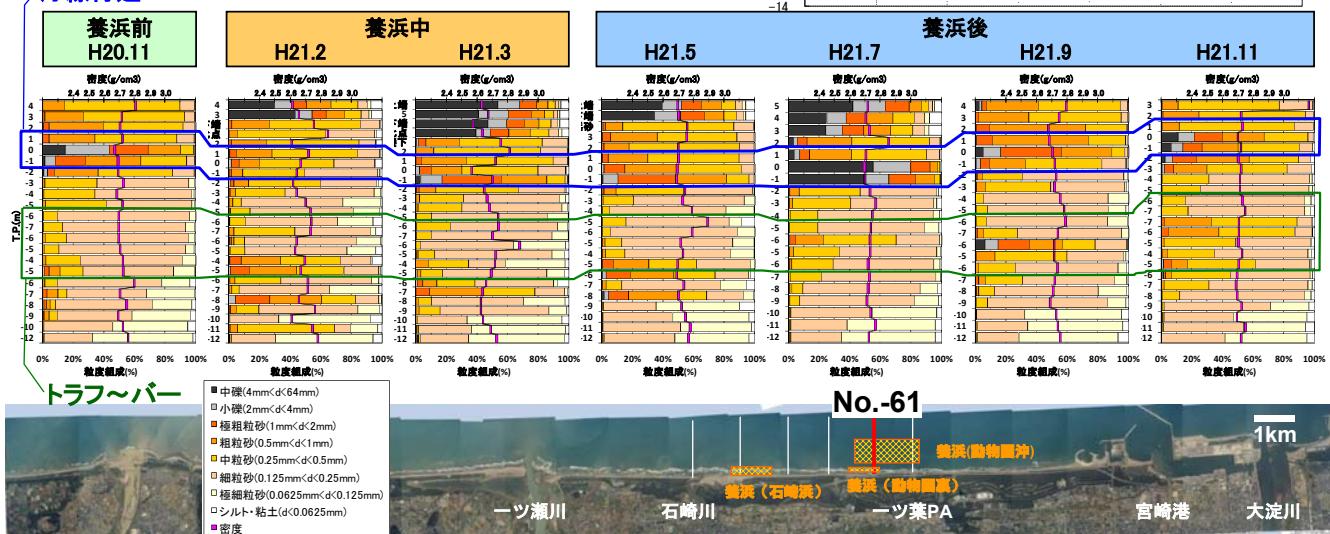
汀線付近

- ・汀線付近では、高波浪来襲後のH21年7月に粗粒化、H21年9月には同様の性状に戻っている。
- ・トラフ～バーでは、中粒砂、細粒砂は増減をくり返している。
