宮崎海岸侵食対策検討委員会 第4回技術分科会

検 討 資 料

【養浜およびモニタリング調査の報告】

国土交通省・宮崎県

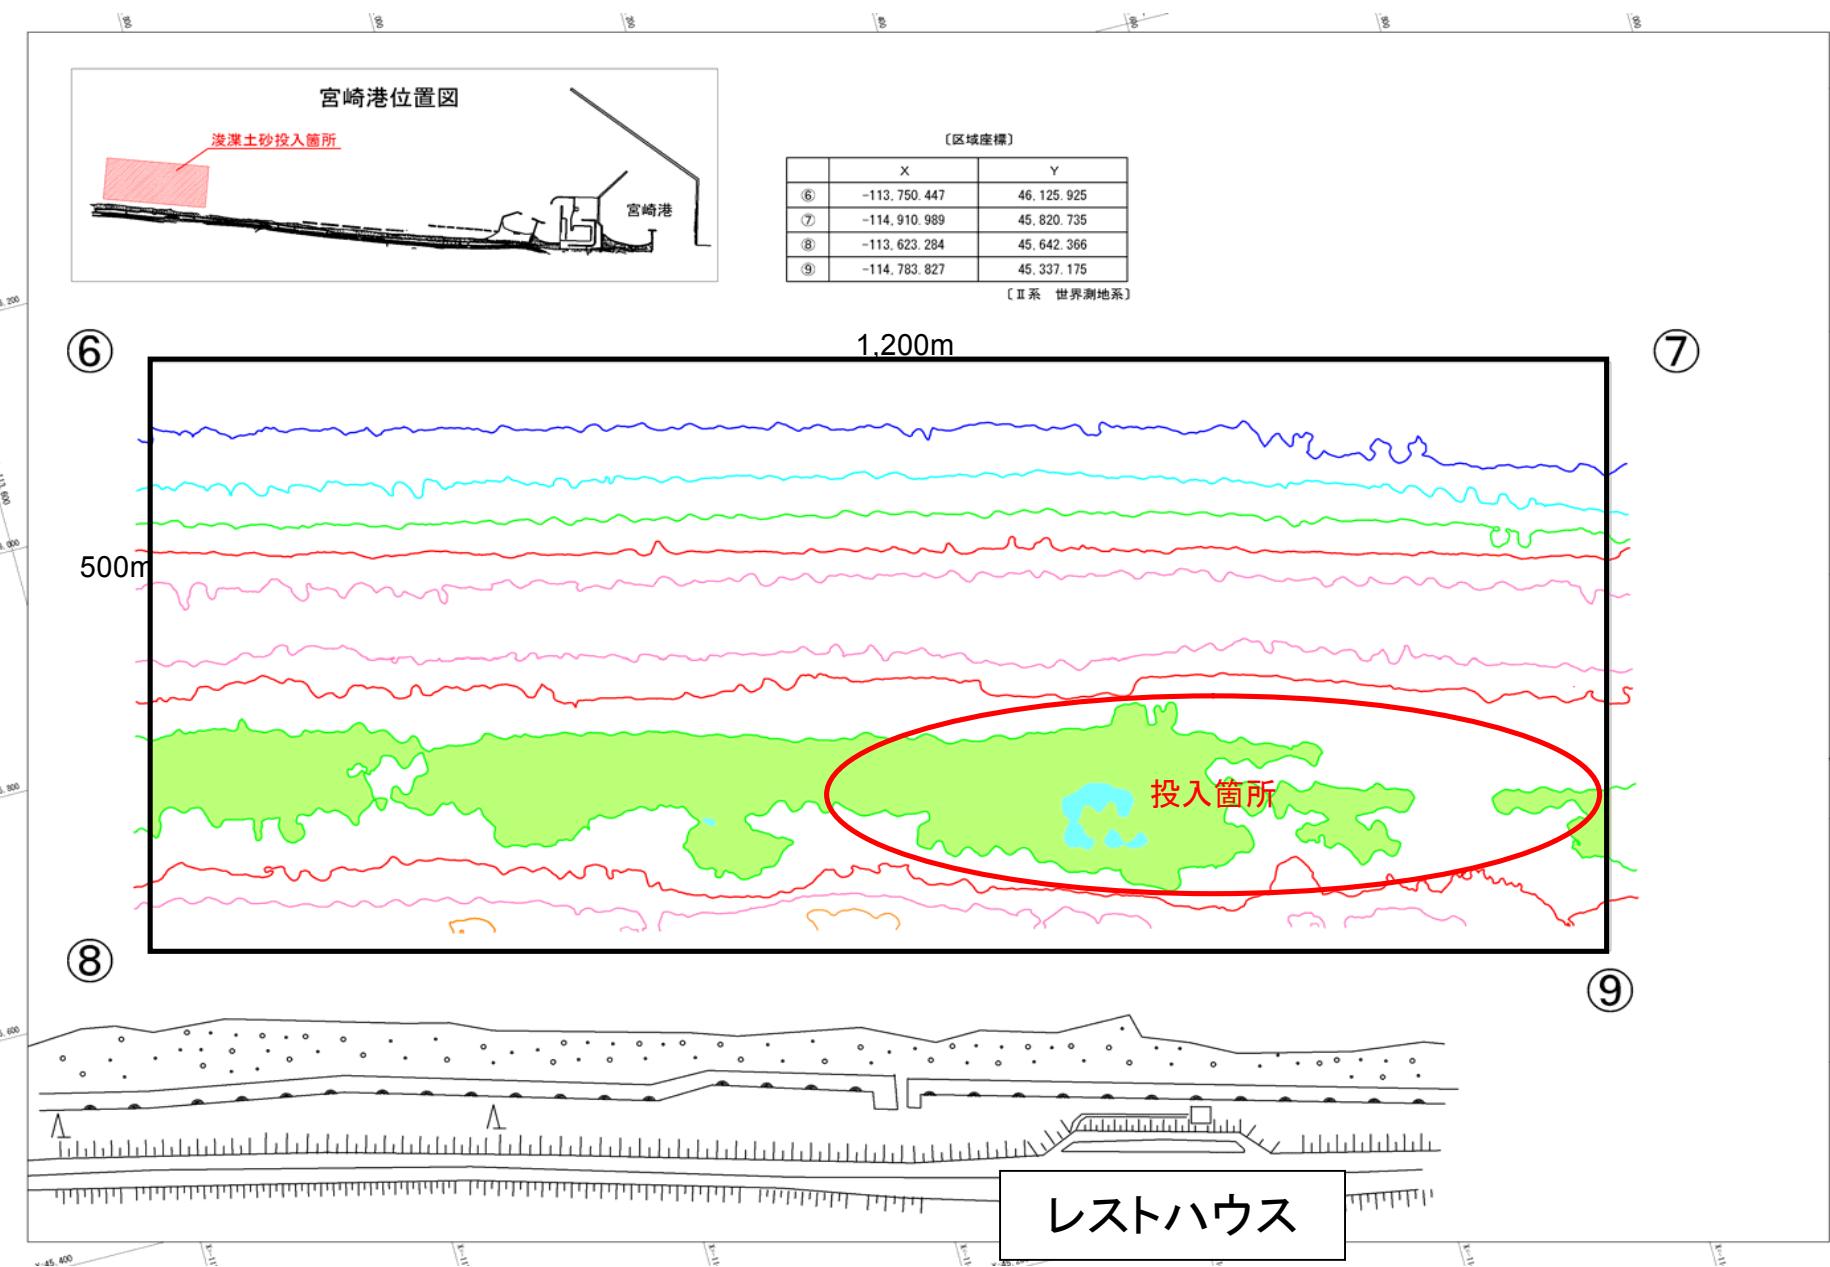
・12月14日～2月5日で海中養浜実施。(約60,000m<sup>3</sup>)
