宮崎海岸侵食対策検討委員会 第5回技術分科会

検 討 資 料

【養浜および各種関連調査】

国土交通省・宮崎県

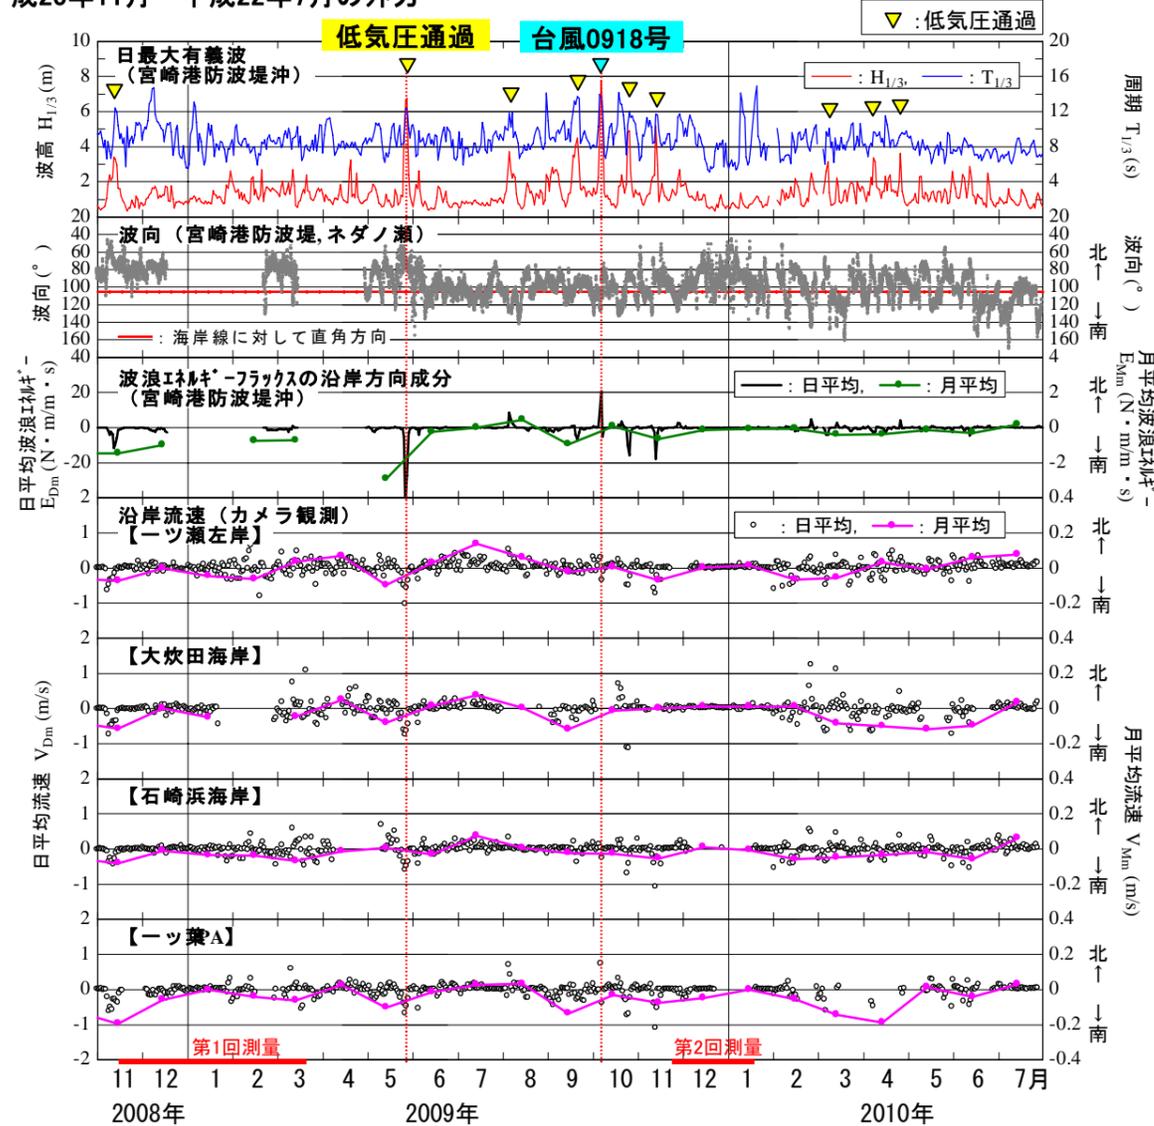
図-1 宮崎港波浪観測データおよびカメラ観測による沿岸流速解析(2008/11~2010/7)

※08/12/19~09/02/21、09/03/17~09/03/31の波浪は欠測であるため細島(Nowphas)データを換算  
※10/2以降の波浪は宮崎海岸沖合のネダノ瀬で観測されたデータである。

- ・第2回広域測量調査実施後は $H_{1/3}=3m$ を超える波浪は3回来襲。
  - ①3月9日低気圧通過  $H_{1/3}=3.12m$  : 波浪エネルギー、沿岸流、沿岸漂砂量 ⇒ 南向きが卓越
  - ②4月9日低気圧通過  $H_{1/3}=3.38m$  : 波浪エネルギー、沿岸流、沿岸漂砂量 ⇒ 南向きが卓越
  - ③4月27日低気圧通過  $H_{1/3}=3.61m$  : 波浪エネルギー、沿岸流、沿岸漂砂量 ⇒ 北向きが卓越
- ・第2回広域測量調査実施後は期間により、北向きの沿岸漂砂量が確認されるものの、期間を通すと総じて南向きが卓越している。

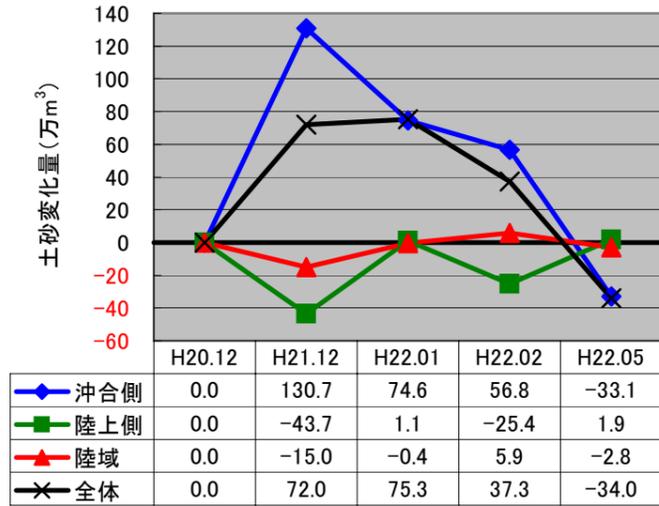
測量区域全体での土砂量変化

結果: <土砂量の変化>  
・平成20年12月測量と平成22年5月測量の地形を比較した結果、土砂変化量は34万m<sup>3</sup>の減少。  
(同期間に投入した養浜量は約32万m<sup>3</sup>(H20年度:約20万m<sup>3</sup>、H21年度:約12万m<sup>3</sup>)

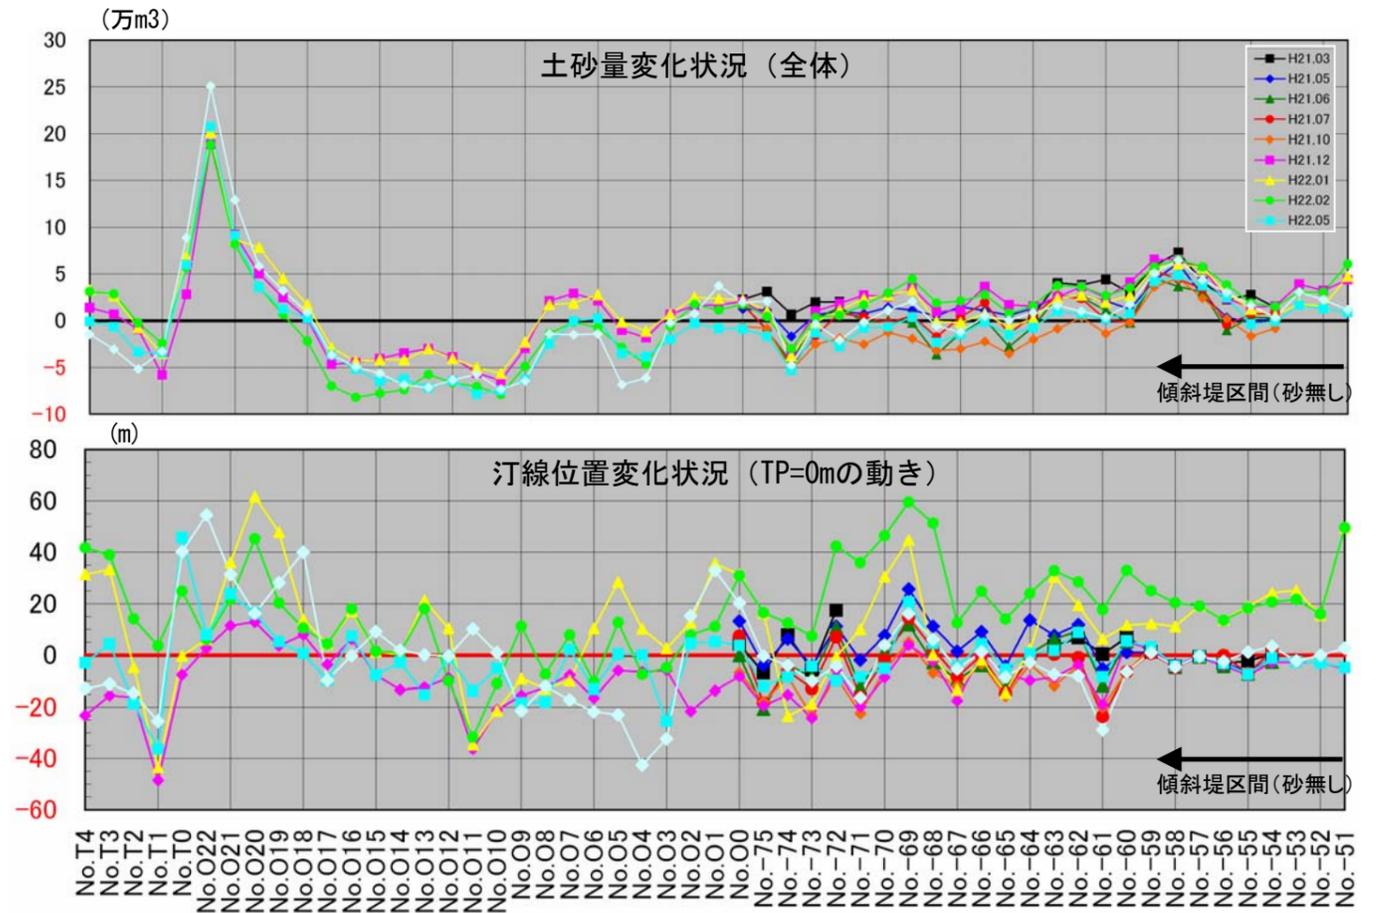
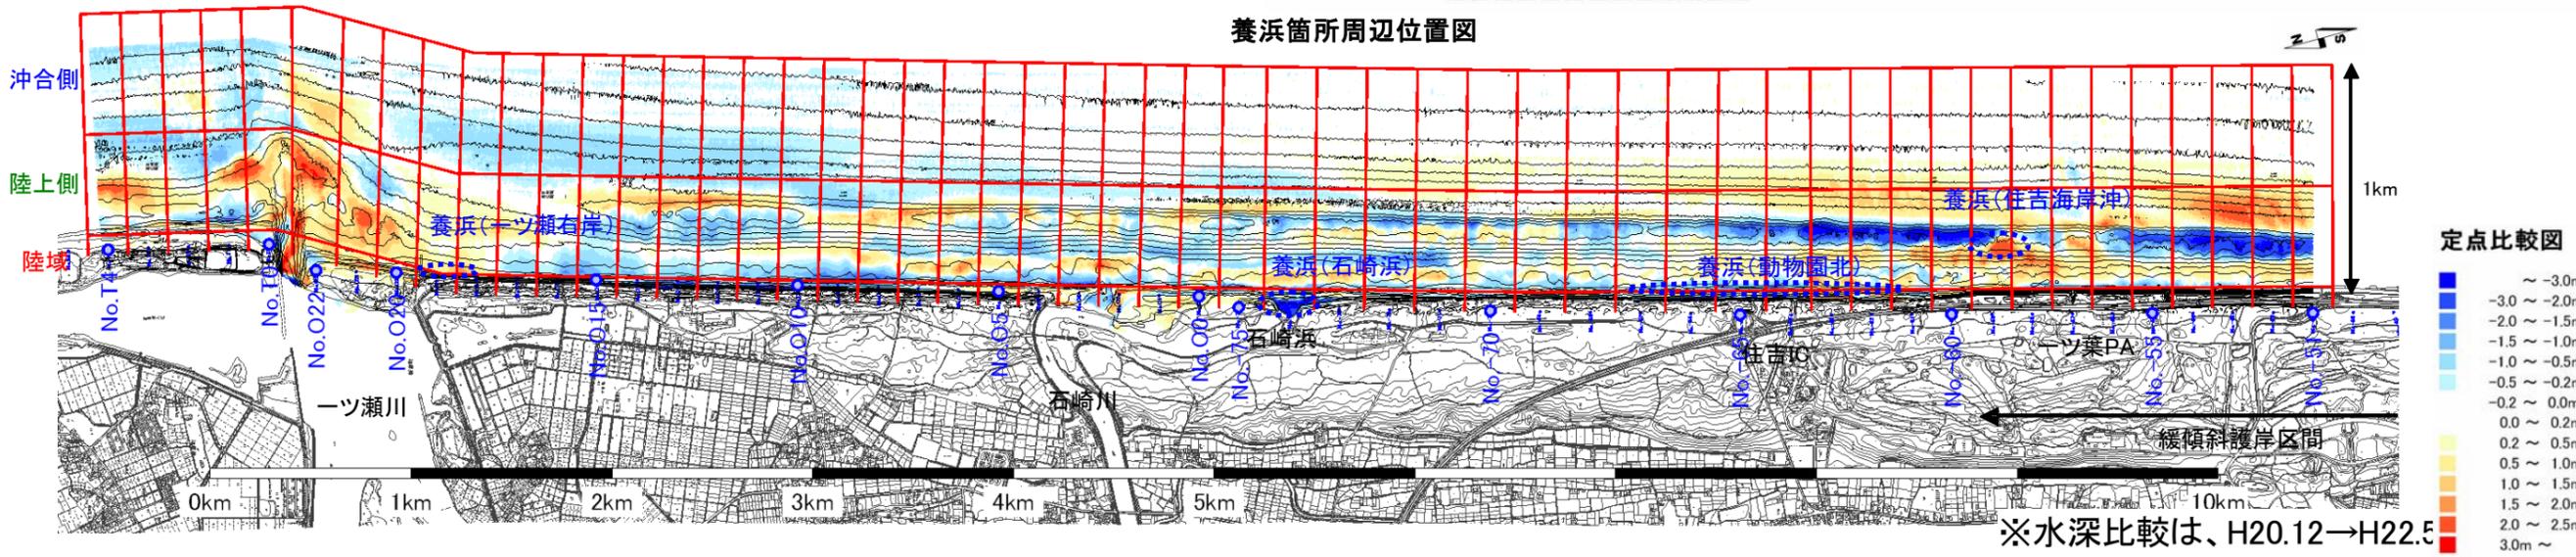
養浜箇所周辺位置図

<汀線位置の変化>  
・一ツ瀬川左岸側が後退、右岸側は前進傾向。  
・石崎川河口から北側約1kmまでの区間で、約20mの汀線後退。

※水深比較は、H20.12→H22.5

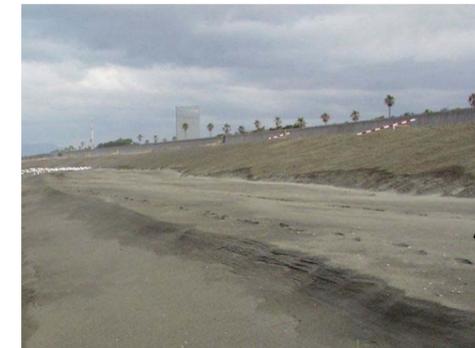
平成21年3月(完成時)

結果: ・養浜材(1.6万m<sup>3</sup>)がH21.10月の台風14・18号の接近後 約1.3万m<sup>3</sup>流出。  
・台風後の養浜材(形状及び土砂量)は変化なし。  
・北側及び南側で約10mの流出。  
・南側100m区間において養浜材が全て流出。

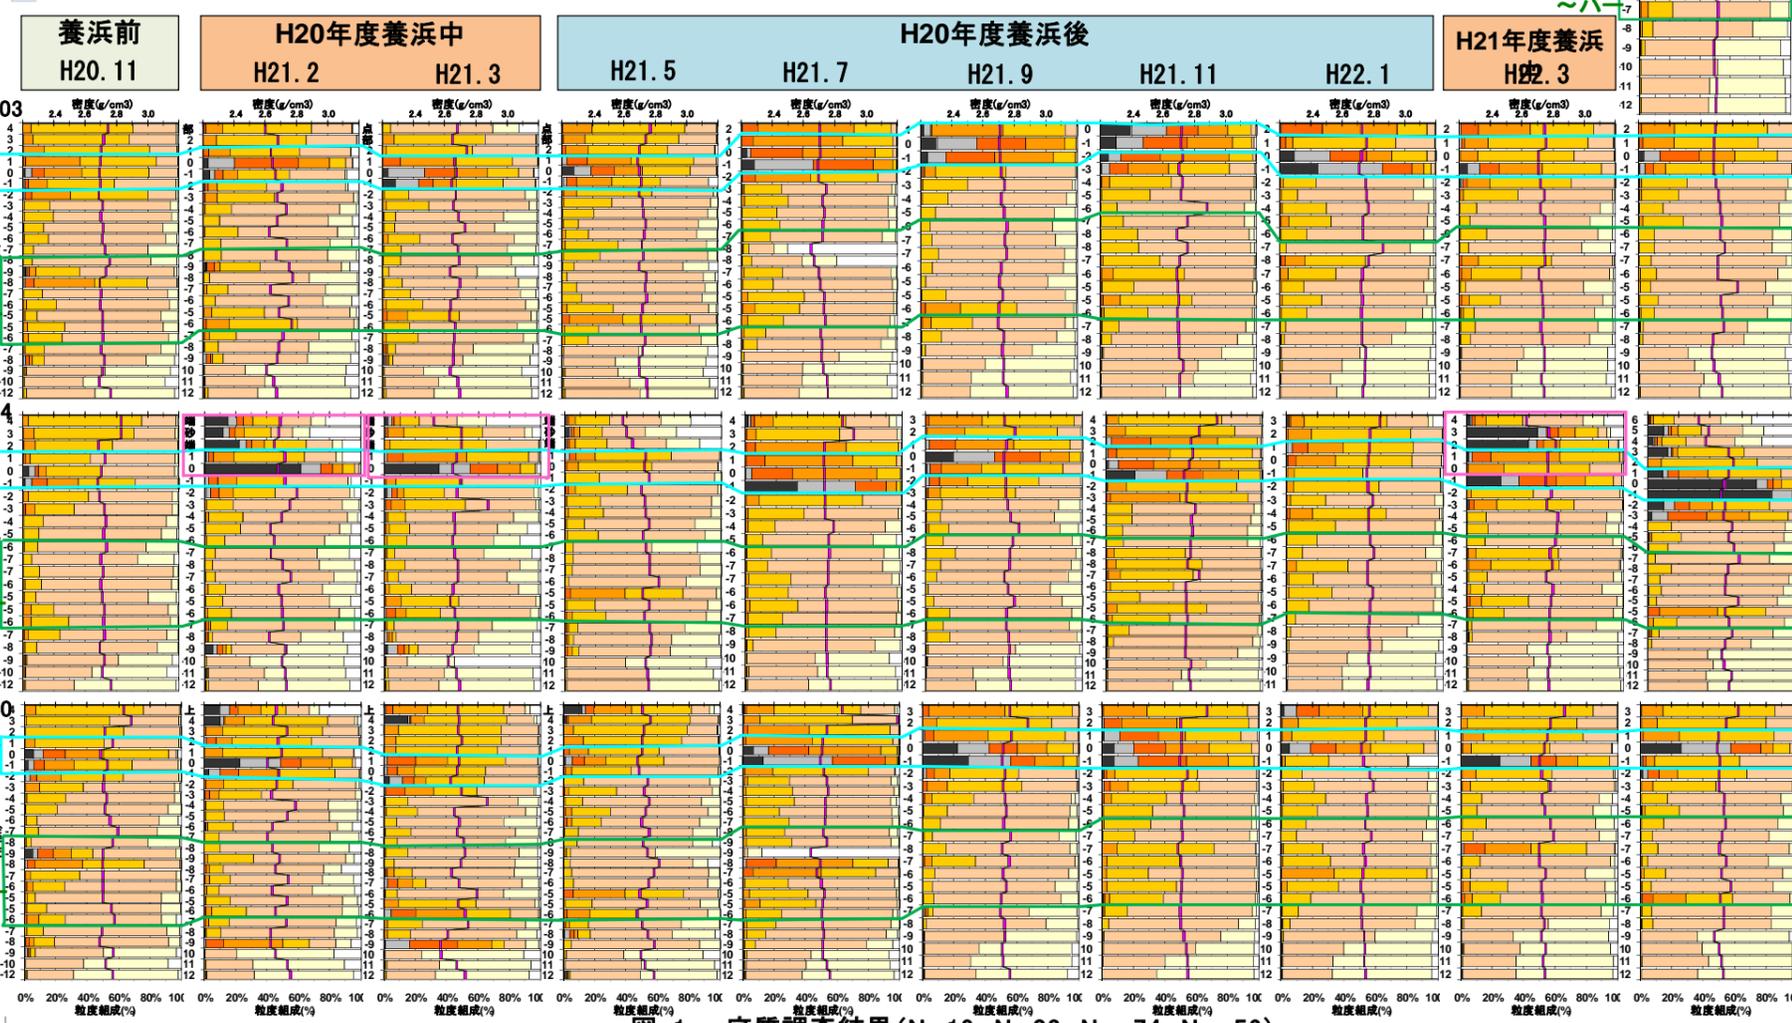
図-1 底質調査結果 (No.19, No.03, No.-74, No.-56)

(No.19)・他の測線と同様に、汀線付近では礫分が多かった(図1)。  
 ・他の測線と同様に、トラフ～バーでは、細粒砂、極細粒砂が多かった(図1)。

- (No.03)・汀線付近の礫分は、H20年度養浜中に増加し、その状態がH22.1まで継続した。その後H22.3に養浜前(H20.11)の性状に戻っている(図1)。  
 ・トラフ～バーでは、粗粒化、細粒化をくり返している(図1)。
- (No.-74)・H20年度の養浜箇所である陸上部(汀線付近より陸側)では、H21.2に礫分やシルト・粘土が養浜前(H20.11)より増加した。H21.7～H22.1の期間は養浜前(H20.11)の性状に戻った。H21年度の養浜実施後は、再び礫分やシルト・粘土が増加した(図1)。  
 ・汀線付近は、汀線後退しながら粗粒化と底質性状の回復がくり返されている(図2)。  
 ・トラフ～バーでは、粗粒化、細粒化をくり返している(図1)。
- (No.-70)・汀線付近の礫分は、H20年度養浜中に増加、その後増減をくり返してH22.1には養浜前(H20.11)の性状に戻った。H21年度養浜後は再び礫分は増加した(図1)。  
 ・トラフ～バーでは、粗粒化、細粒化をくり返している(図1)。

- ・No.-74の汀線付近の粗粒化、底質性状の回復について、以下のことが考えられる。下記の考察は、図2と「H20養浜以降の外力整理」の項(p1)の波浪データを参照した。
  - ①H20年度養浜によりH21.2に粗粒化(礫分増加)した。
  - ②その後H21.2~H21.5の間に、平常時の波浪(波高2m以下程度)により、養浜砂(礫分)の上に砂が堆積し、底質性状が回復したと考えられる。
  - ③H21.5.28の高波浪により、養浜砂(礫分)の上に堆積した砂が侵食したことにより、H21.7には再び養浜砂(礫分)が現れ粗粒化したと考えられる。
  - ④その後、T0914、T0918等の高波浪により養浜砂(礫分)が侵食され(養浜前(H20.11)に近い地形となった)、養浜前(H20.11)に存在した砂が現れたため、H22.1には底質性状が回復したと考えられる。
- ・No.-61において、H21.7に汀線付近で礫分が増加したのは、H21.5.28の高波浪により動物園裏の陸上養浜砂が汀線付近に供給されたためと考えられる。(図3、図4)
- ・上記の高波浪で汀線が後退すると共に、養浜材(礫分)が汀線付近に流出したと考えられる。また、同時にバーとトラフが沖側に移動したと考えられる。なおその後、汀線が回復すると共に底質性状は元の状態に回復したが、移動したバーとトラフは元の位置・形状に戻っていない。(図4)
- ・全測線で礫分は、トラフ~バーより浅い箇所(概ねT.P-4m以浅)で多く確認された。このことから、礫分が深い水深まで拡散している可能性は低いと考えられる。(図1、図3)

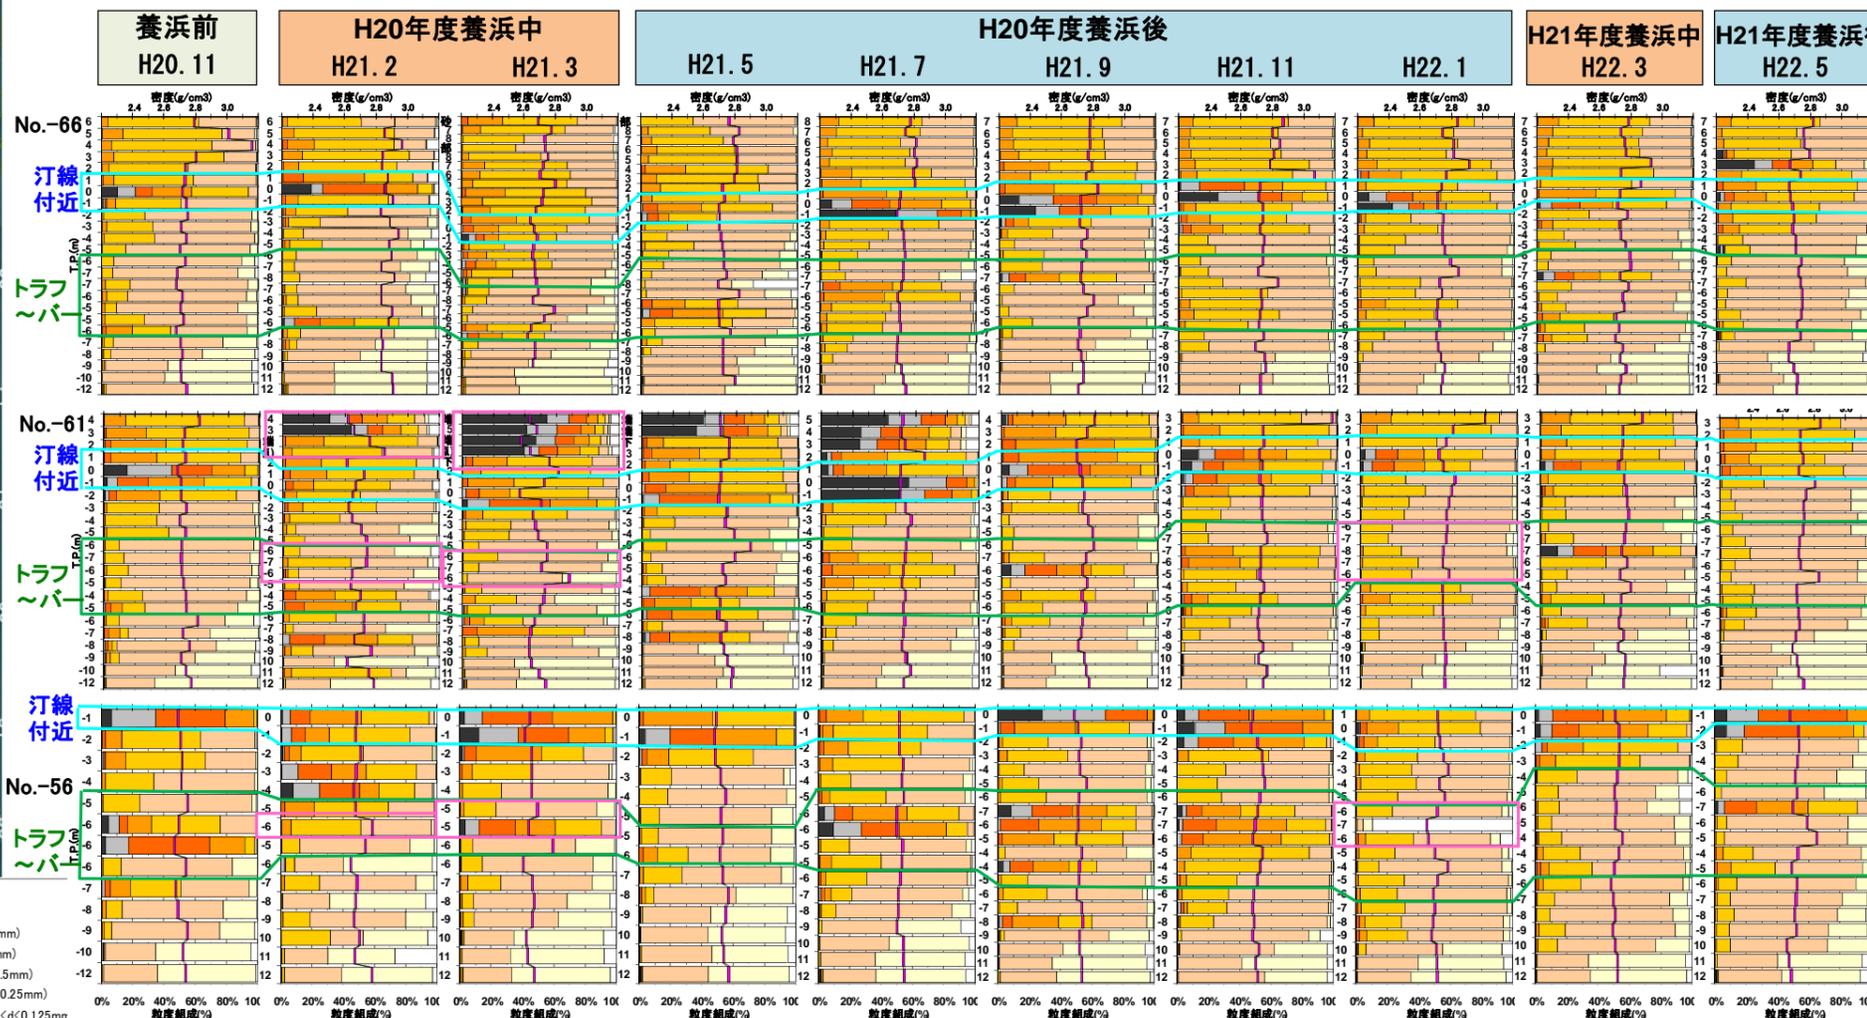
図-3 底質調査結果(No.-66、No.-61、No.-56)

- (No.-66)・汀線付近では、H21.3(H20年度養浜中)に細粒化、その後H21.7に粗粒化して養浜前(H20.11)の性状に戻った。H22.3以降再び細粒化した(図3)。
  - ・トラフ~バーでは、粗粒化、細粒化をくり返している。H21年度養浜後(H22.5)は養浜前(H20.11)と同様の性状となっている(図3)。
- (No.-61)・H20年度の養浜箇所である陸上部(汀線付近より陸側)では、H21.2~H21.7に礫分が増加した。
  - この礫分はH21.9には減少して、養浜前(H20.11)の性状に戻っている(図3)。
  - ・汀線付近では、H21.5.28の高波浪後のH21.7に粗粒化、H21.9には養浜前(H20.11)の性状に戻った(図3)。
  - ・トラフ~バーでは、粗粒化、細粒化をくり返している。H21年度養浜後(H22.5)は養浜前(H20.11)と同様の性状となっている(図3)。
- (No.-56)・汀線付近では、粗粒化、細粒化をくり返している(図3)。
  - ・トラフ~バーでは、粗粒化、細粒化をくり返している(図3)。

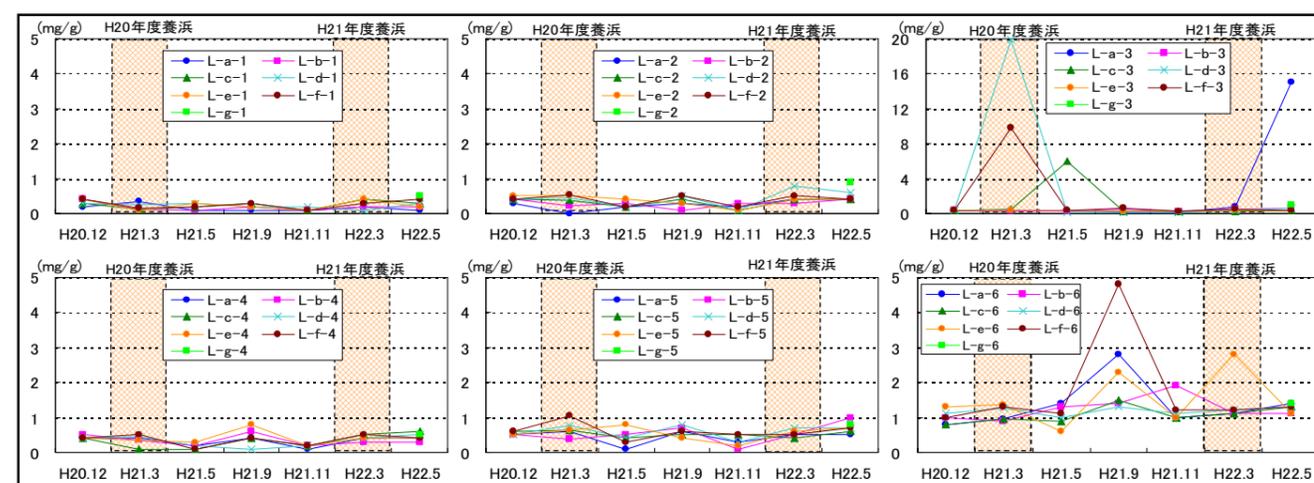
図-3 底生生物生息環境—底質: 化学的酸素要求量(COD)

- ・H21年3月(H20年度養浜)のトラフ部(L-#-3)でCODは増加したが、養浜後には元の状態に戻っている。
- ・H20年度養浜後のH21年9月の沖側(L-#-6)でCODは増加したが、同年11月には元の状態に戻っている。
- ・H22年3月(H21年度養浜)はCODに大きな変化はみられず、養浜後のH22年5月にL-a-3で増加。なお、H22年5月のL-a-3でシルト・粘土分(粒度組成60%)が堆積していたことを確認。
- ・これまでのところCODは、トラフ部(L-#-3)や沖側(L-#-6)で一時的な変化にとどまっている。
- ・全有機炭素(TOC、図省略)は、トラフ部(L-#-3)でCODの増加と比例して一時的に増加する傾向がみられたが、沖側(L-#-6)の変化には反応せず、他の調査時と同様に低い値であった。(見解)
- ・一時的な変化がみられる箇所もあるが、長期的な底生生物生息環境の変化はみられない。

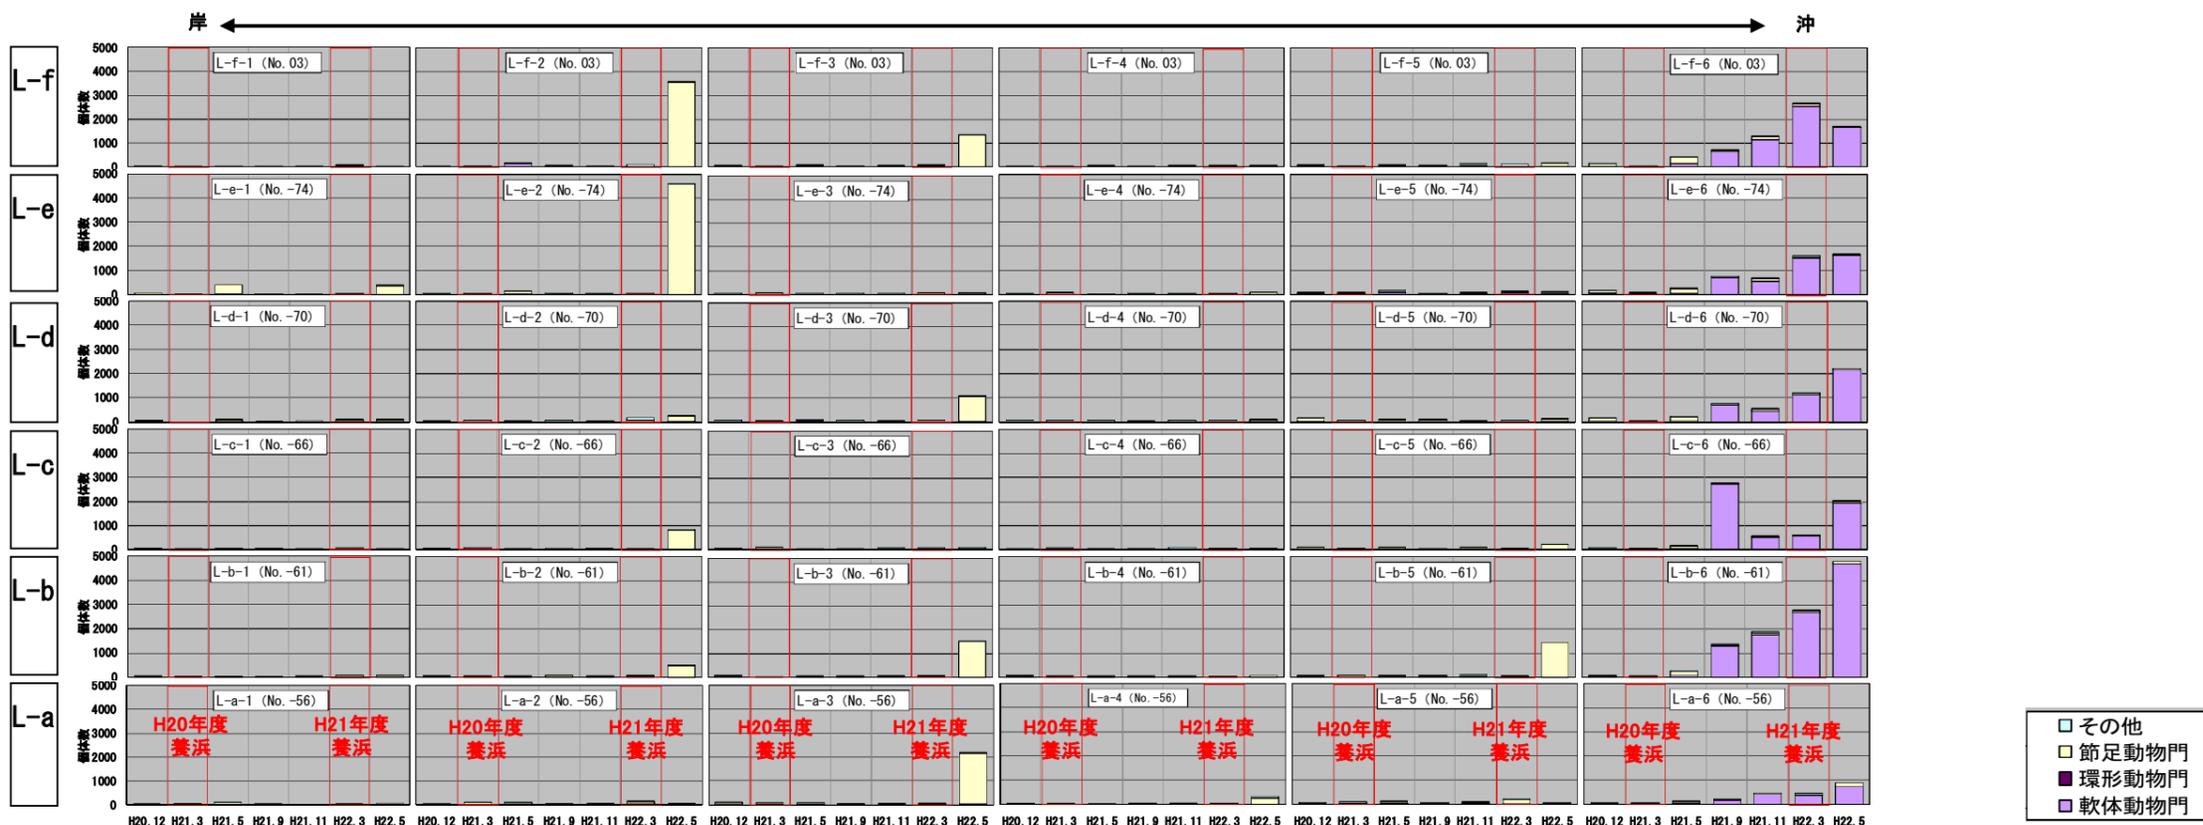
図-2 底生生物—生物相

- ・H20年度養浜後のH21年9月以降に、沖側地点(L-#-6)で個体数が増加。(軟体動物門のヒメカノアサリが優占)
- ・H21年度養浜後のH22年5月に、浅い地点(L-#-2もしくはL-#-3)で個体数が増加。(節足動物門のミツクリハマアミが優占)
- (見解)
- ・ヒメカノアサリ、ミツクリハマアミの増加は、養浜前後の生息底質環境(COD等)が大きく変化していないことから、生物の季節・年変動によるものと推察される。
- ・生物相の変動が一部みられるものの、養浜による長期的な変動はみられない。

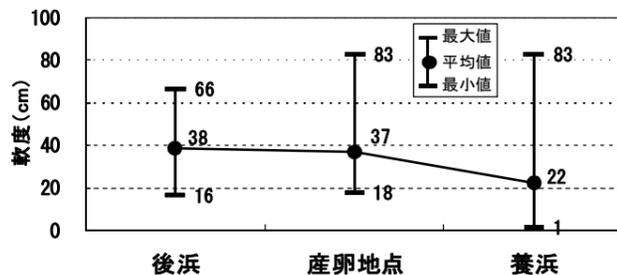
図-3 砂の軟度測定結果

- ・産卵地点の軟度は後浜の標準的な硬さであった。(図-3)
- ・産卵地点の軟度の範囲は18～83cm、平均値は37cmであった。養浜箇所の軟度の範囲は1～83cm、平均値は22cmであった。養浜箇所の軟度の平均値は、産卵地点の平均値より低かった(硬かった)。

- ・養浜箇所の軟度の平均値は低かった(硬かった)ものの、養浜により地盤高や移動経路が増加したこと、動物園北の養浜でぼくしを実施したこと(軟度の向上)が、産卵率向上に繋がったと推測される。
- ・このような取り組みにより、カメの産卵に配慮した取り組みが行われることが望まれる。

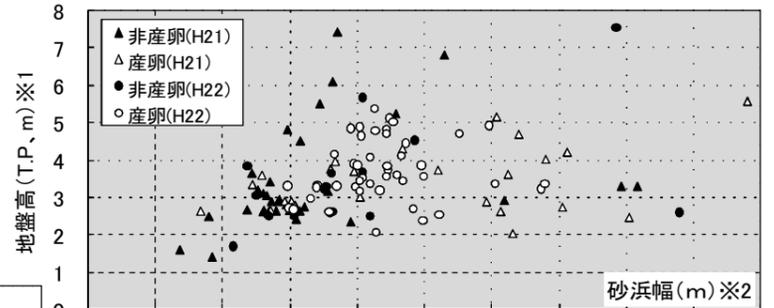
図-4 地盤高※1と砂浜幅※2の散布図

※1) 地盤高は、産卵地点の地盤高をプロットした。非産卵の場合は上陸最高地点の地盤高をプロットした  
 ※2) 砂浜幅は、T.P.+0mの地点を基点とした砂浜の幅としている

- ・砂浜幅が30mを越えると産卵することが多い。また、産卵地点の標高は、T.P.+2.5～5mの範囲が多い(図-4)

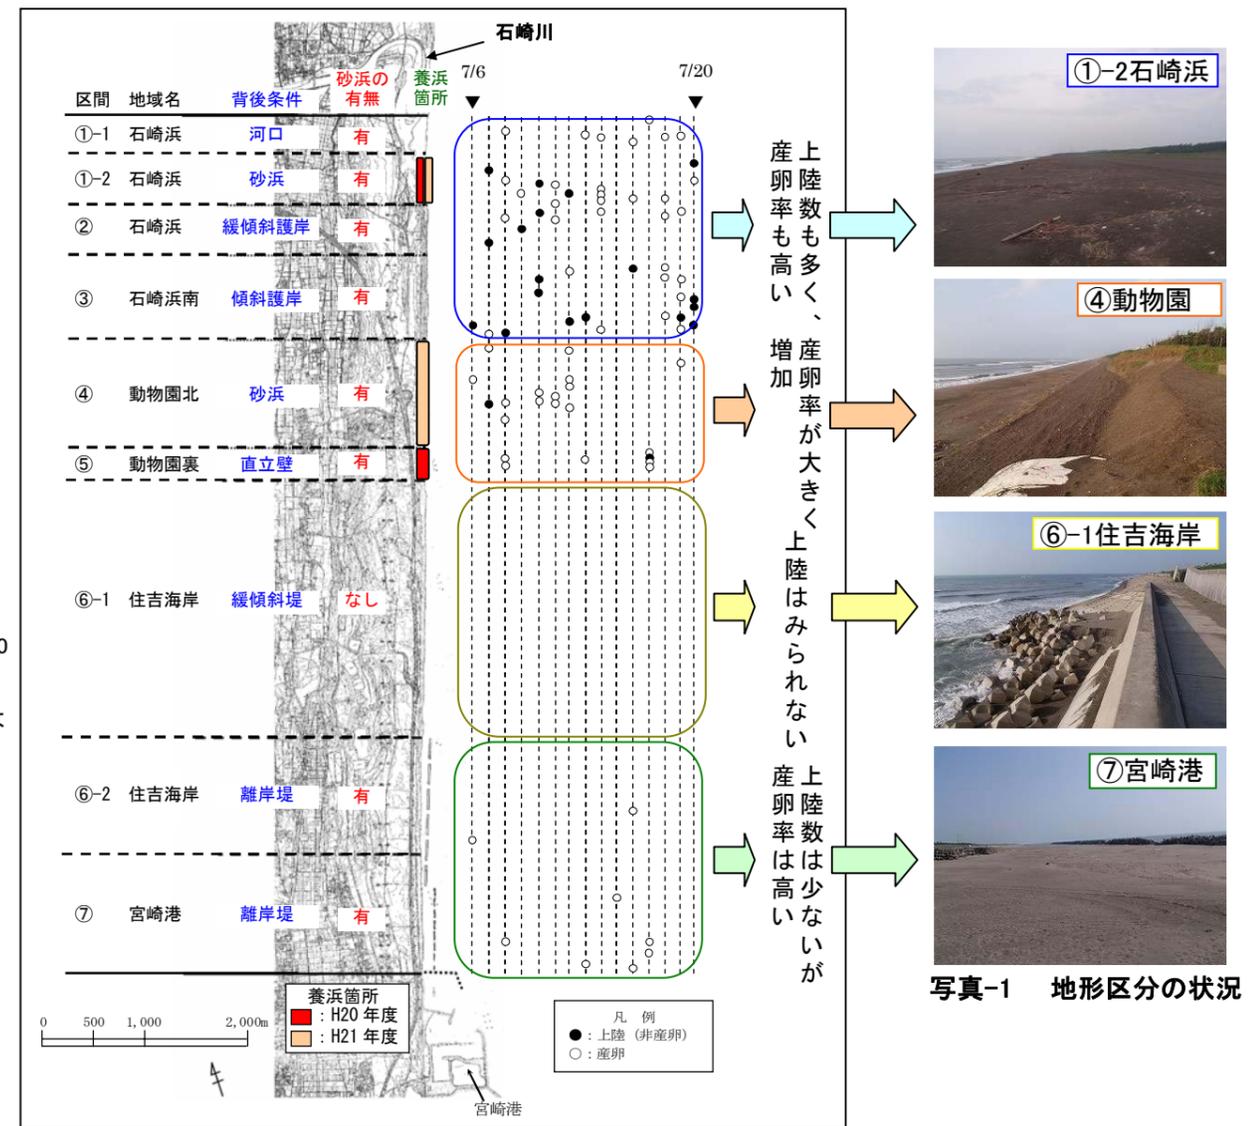
図-5 アカウミガメの上陸・産卵実績

- ・ほぼ全域で上陸を確認した(砂浜が消滅した区間を除く)。(表-1、図-5)
- ・15日間で78頭上陸、58頭の産卵を確認した。(表-1)
- ・上陸数は、調査期間の長いH21年調査に比べて増加した。(表-1)
- ・H22年調査は、H21年調査と比べ、ほとんどの地点で産卵率が増加。また、平成21年度、平成20年度に陸上養浜した「④動物園北」と「⑤動物園裏」において、産卵率が大きく増加(21頭中19頭が産卵)。(表-1)
- ・養浜箇所では、養浜土前面か養浜土を登った自然の浜崖の下部(ぼくし部との境界付近)で産卵。

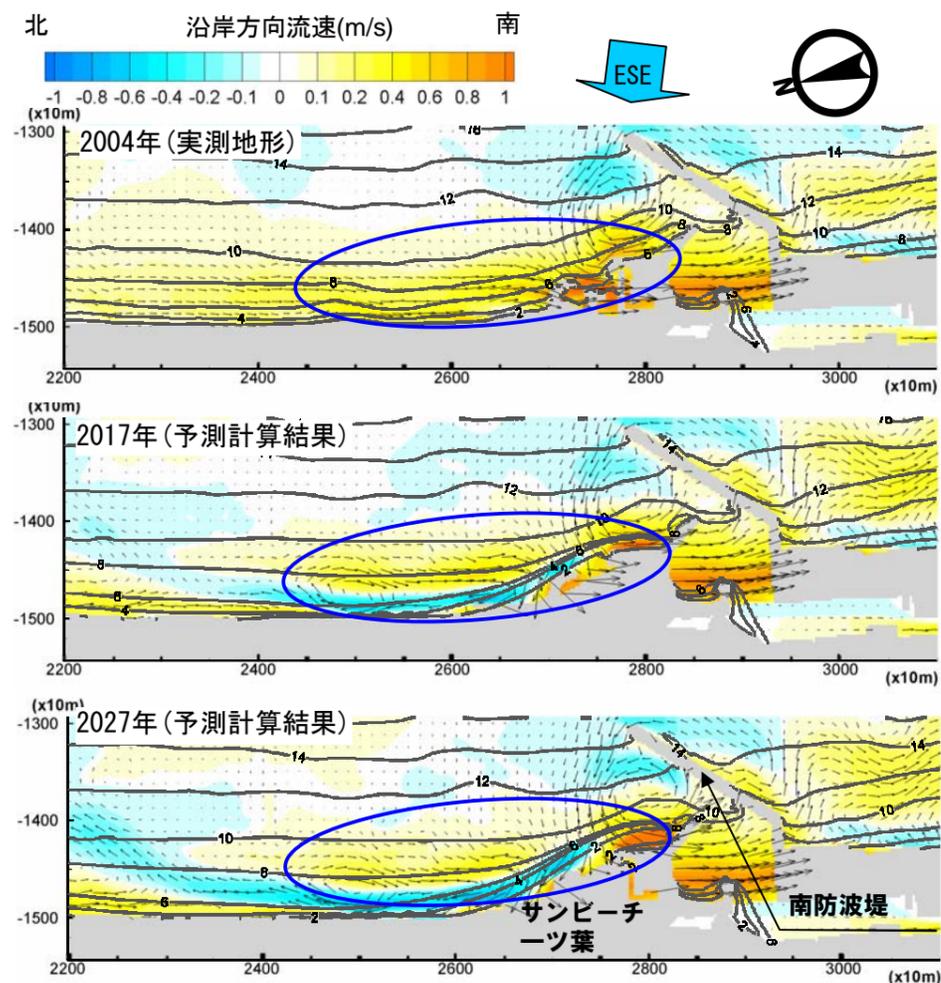
図 卓越海浜流分布(波向:ESE)

**結果:** 宮崎港防波堤の影響を受けると考えられるESEおよびSEからの波浪条件のとき、宮崎港付近の等深線前進に伴い宮崎港付近の卓越海浜流が低減した。  
**ただし、今回の検討では港湾の浚渫等は考慮しておらず、港湾堆積土砂を過大に評価している。**

**考察:** 実際には、港湾機能が確保されるよう浚渫等が実施されることが予想されることから、今後より現実に即した条件を考慮しながら検討を継続することとし、現段階では現状の条件(卓越海浜流の収束を考慮しない)のもとでのシミュレーションにより検討を進めることとする。
