養浜および関連調査等

1. 平成22年度 養浜の実施状況

2. 各種関連調査の実施状況

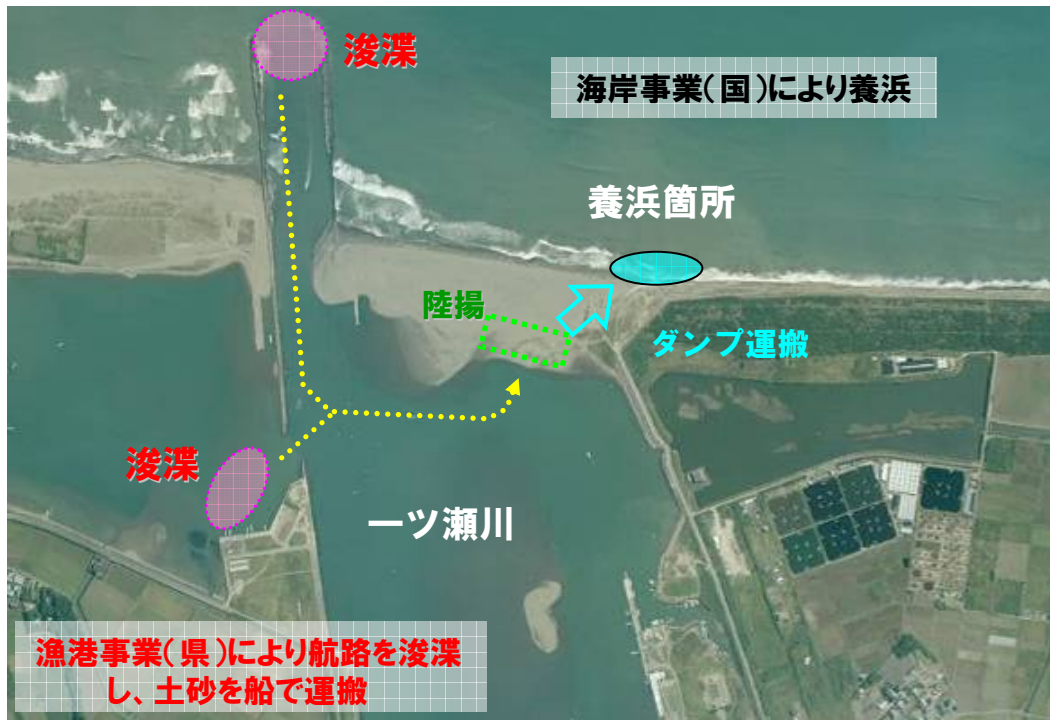
ダンプ運搬+ブルドーザで押し出し

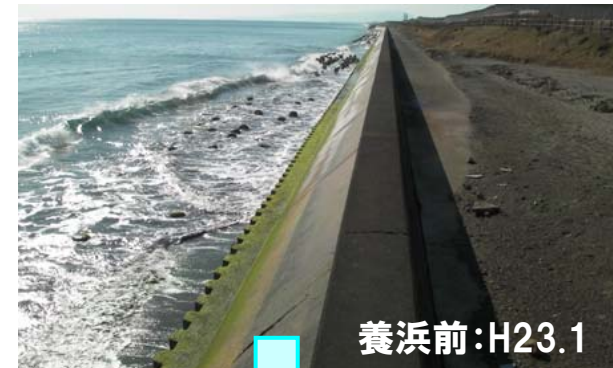
養浜前:H23.1

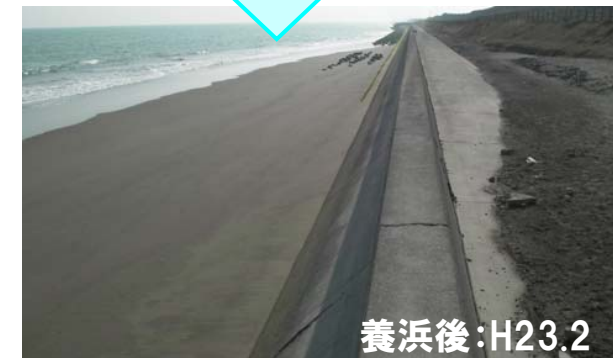
養浜後:H23.2

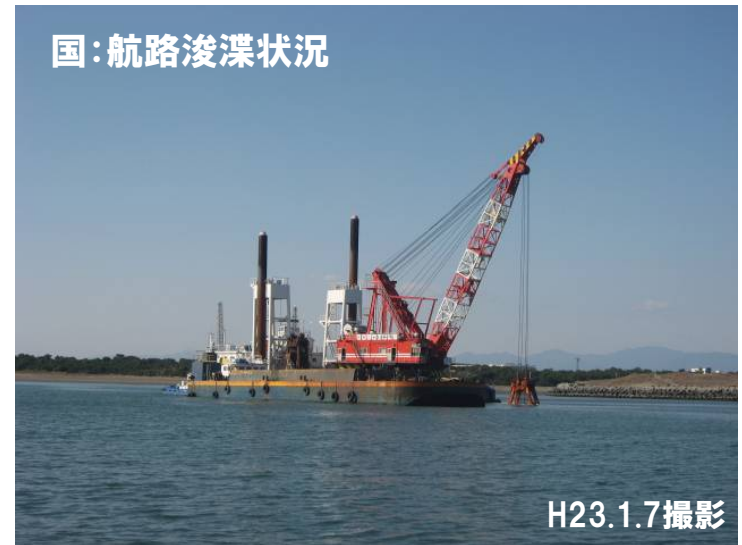
国:航路浚渫状況

H23.1.7撮影

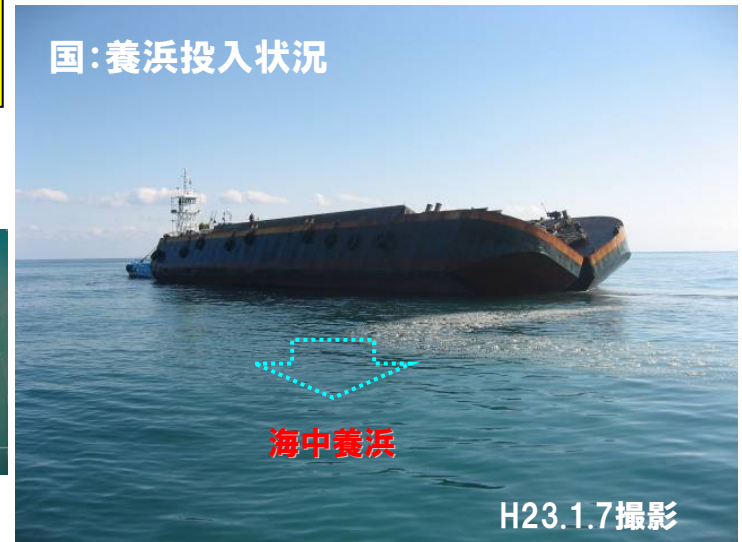
国:養浜投入状況

H23.1.7撮影

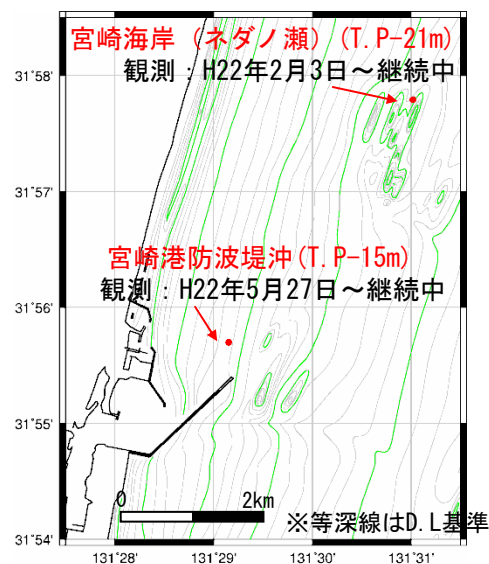
観測地点

- 目的 侵食対策検討のための外力データ(波高、周期、波向)の取得
- 内容 宮崎海岸(ネダノ瀬)(T.P-21m)、宮崎港防波堤沖(T.P-15m)に自記式波高・波向計を設置し、波高、周期、波向を観測
- 結果 両地点で波高、周期は概ね同じ値を観測、波向は南に寄ると異なる傾向。
ただし、両地点の波向別エネルギー平均波を比較すると、有意な差はみられない。

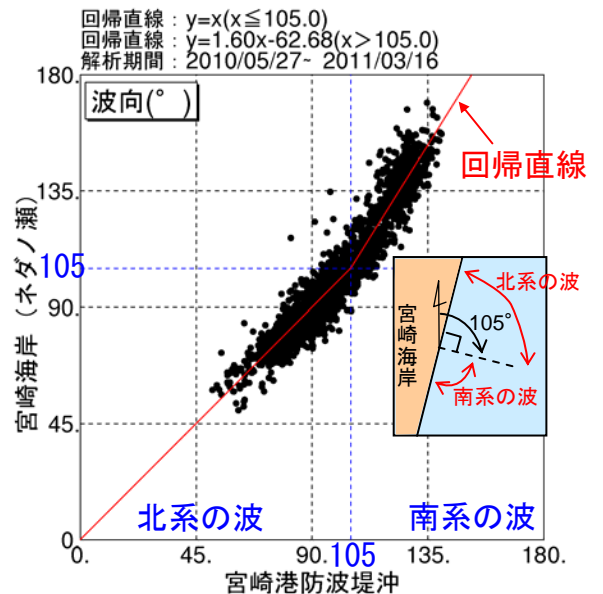
※波高1m以上の時の波向をプロット
波向の散布図

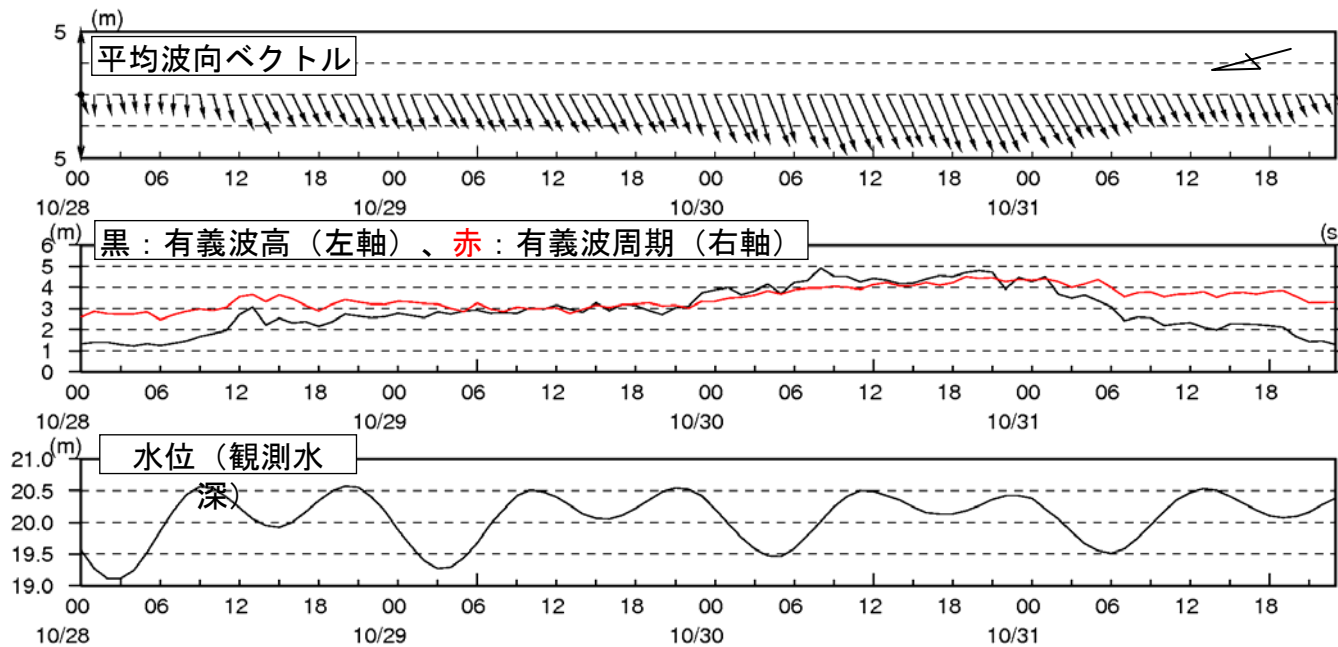
- 内容・平成22年台風14号通過時の波浪状況を確認
- 結果・10月28日から波高が高まり31日まで継続。
 - ・期間中の最大有義波高は10月30日に約5mに達した。
 - ・この期間内の波向は、海岸線に対し北方向から入射していた。
- 考察・10月30日の高波浪は、台風によるうねりと考えられる。
 - ・10月30日の水位は12時頃～23時頃まで高く、この期間波の打ち上げが高まり、浜崖の後退が進んだものと考えられる。

宮崎海岸（ネダノ瀬）の観測波浪の時系列

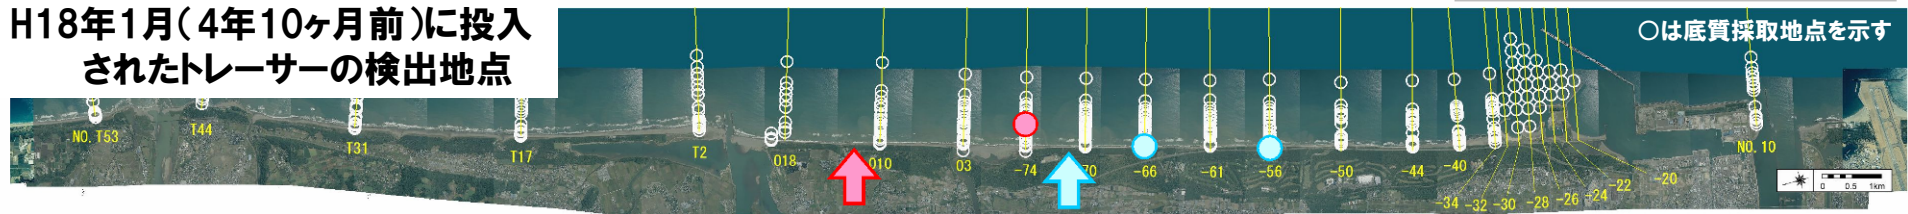
- 目的 養浜材の移動状況を把握
- 内容 トレーサー材の追跡調査(H22年度 養浜前)
 - ・底質調査にあわせ広域トレーサー分析を実施(計362地点:海中部も含め面的に実施)
- 結果
 - ・4年以上前に投入したトレーサーはすべて投入位置の南側で確認された
 - ・直近のH22年3月投入分は北側でも一部検出されたが、南側での確認が多かった
 - ・**これまで同様「長期的・広域的な沿岸漂砂の移動方向は南向き」の傾向**

H18年1月(4年10ヶ月前)に投入されたトレーサーの検出地点

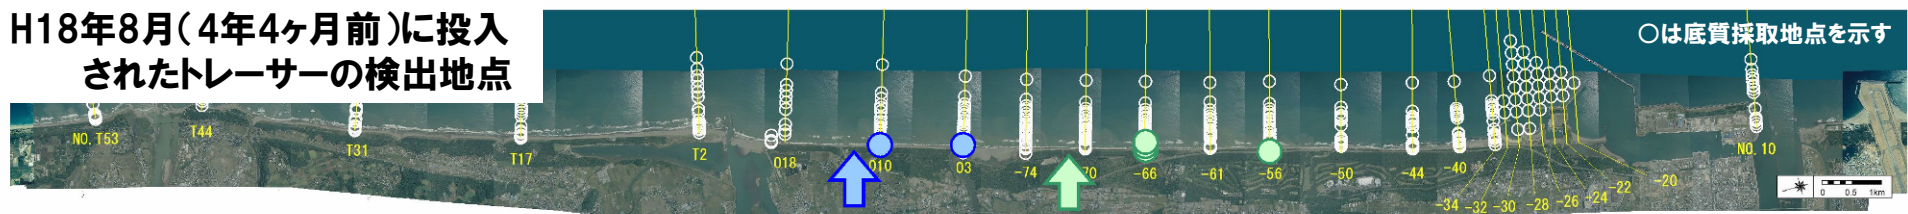
H18年8月(4年4ヶ月前)に投入されたトレーサーの検出地点

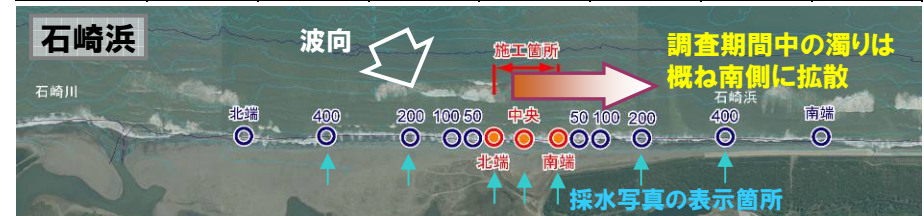
- 目的 養浜時における濁りの拡散状況の把握
- 内容 養浜期間中、汀線付近での濁り調査を実施(採水、濁度計測、SS分析)
- 結果
 - ・期間中の波向に依存し南側への拡散顕著、海水が到達する満潮時が濁りやすい
 - ・静穏時より波浪時の方が時間経過後の濃度は極端に下がる傾向(拡散しやすい)
 - ・干潮時や翌朝工事前には概ね清浄な状態に戻る

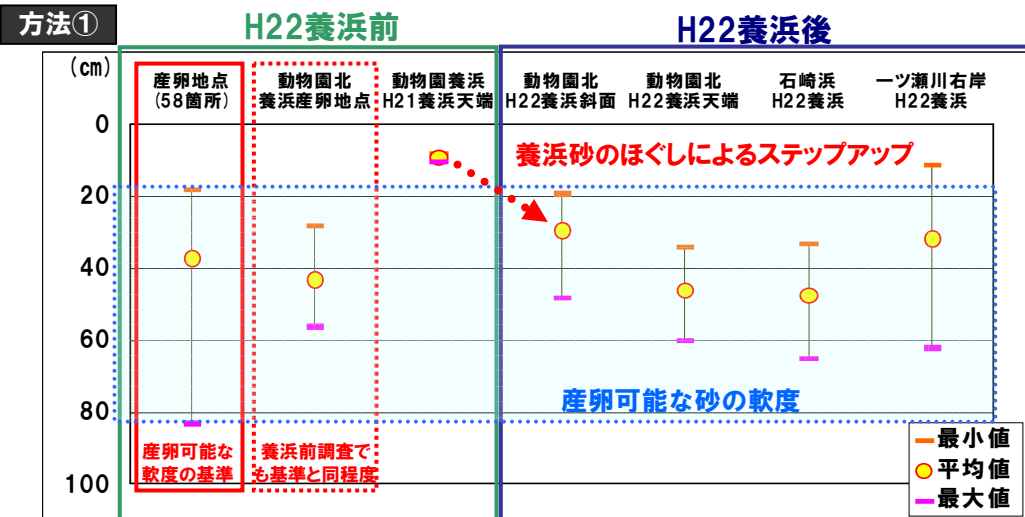
- 目的 アカウミガメの産卵に配慮した養浜の実施状況の確認
- 内容 養浜前後において砂の軟度を計測(現位置における貫入状況調査)
- 結果
 - ・養浜表面のほぐしの結果、**H22のアカウミガメ産卵箇所**の平均程度の砂の軟度を確保できていることを確認
 - ・H21年度養浜部と比較した場合、深さ1mまでの軟度が向上
