宮崎海岸侵食対策検討委員会 第13回技術分科会

Ⅱ. 埋設護岸の変状原因の推定と対策(案)

国土交通省・宮崎県
平成27年10月2日

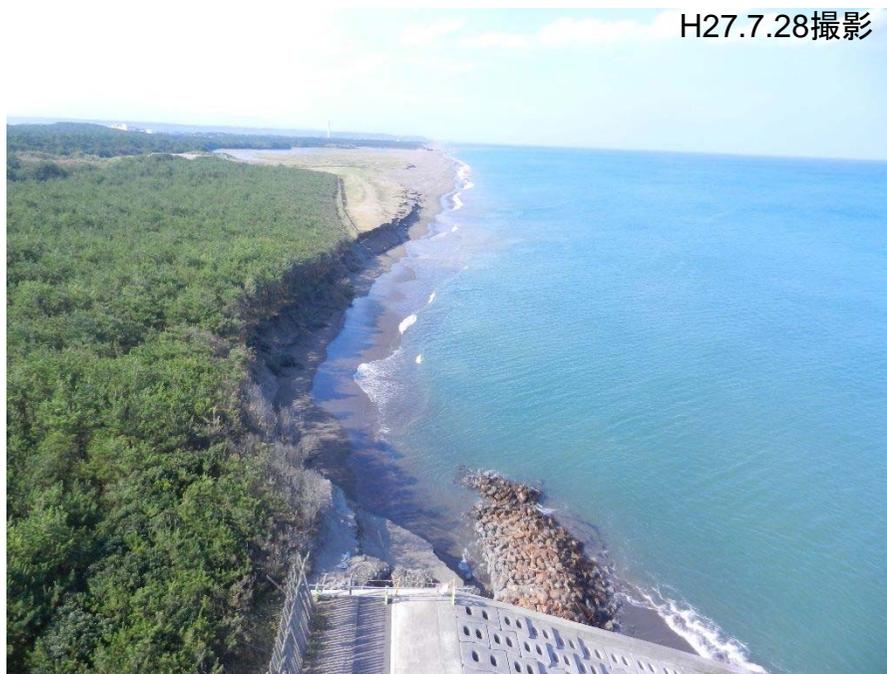
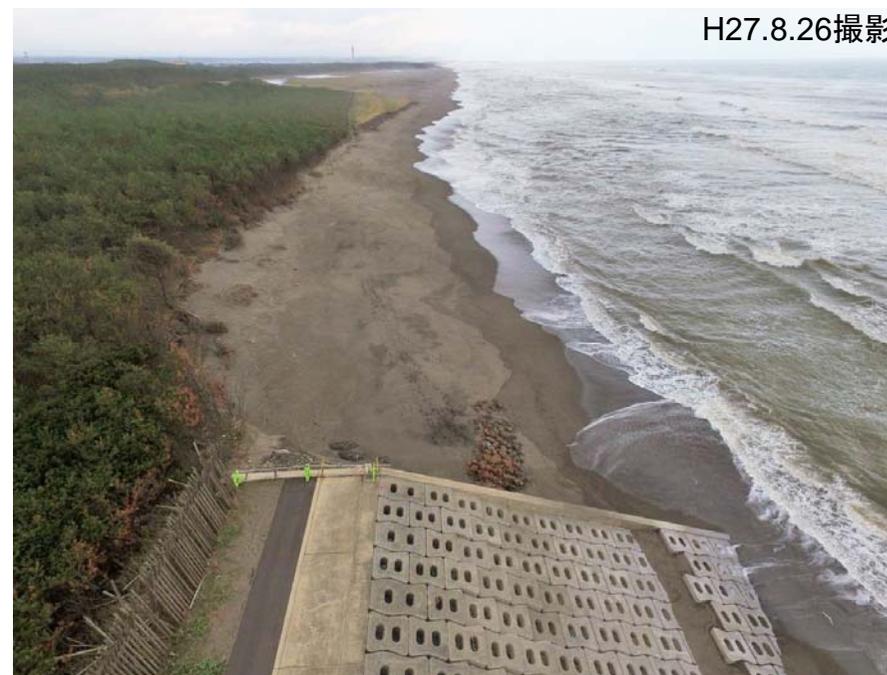
③石崎浜

○石崎浜の既設コンクリート護岸と接する箇所では、台風12号通過後に大きく侵食し、浜崖が一部後退した。なお、台風15号, 16号通過後にはやや砂浜は回復している。

- 現計画に基づく養浜を行い、これ以上の浜崖後退を抑制する。
- 台風11号, 12号により、約13,000m³(内、陸側7,500m³)程度の土砂が流出したと考えられるが、砂浜の回復も進んでいるため、6月の地形と同等になるように養浜する。
- 今後も台風等の高波浪により、投入した土砂が流出する可能性があるため、巡視により地形変化を継続的に監視する。
- 養浜による侵食対策後において、浜崖後退が顕著に確認される場合は、現計画の見直しの必要性について検討する

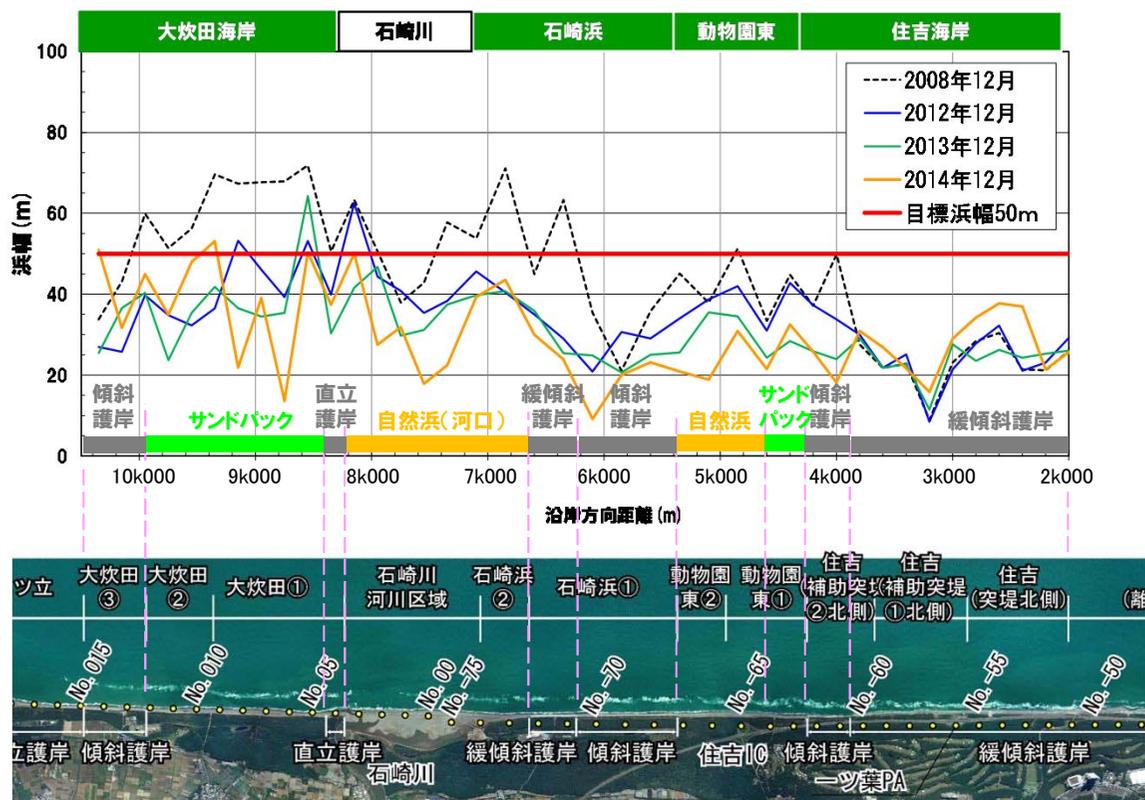
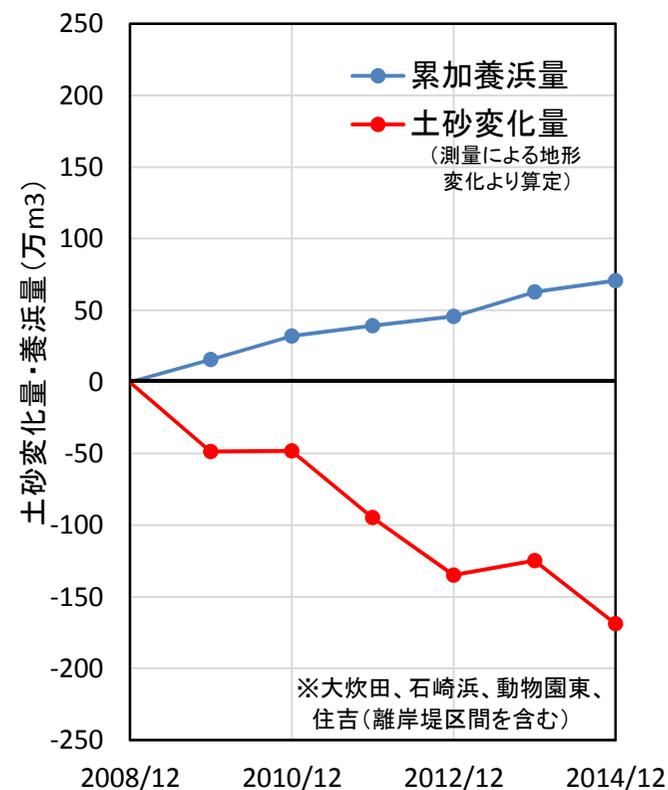
1) 長期的に海岸全体の浜幅が減少

- 宮崎海岸では北に行くほど砂浜は広がったが、近年、浜幅が狭くなっている。
- 養浜は継続的に実施してきており、土砂減少を抑制する効果は挙げていると考えられるが、浜幅を維持・回復するには至っていない。

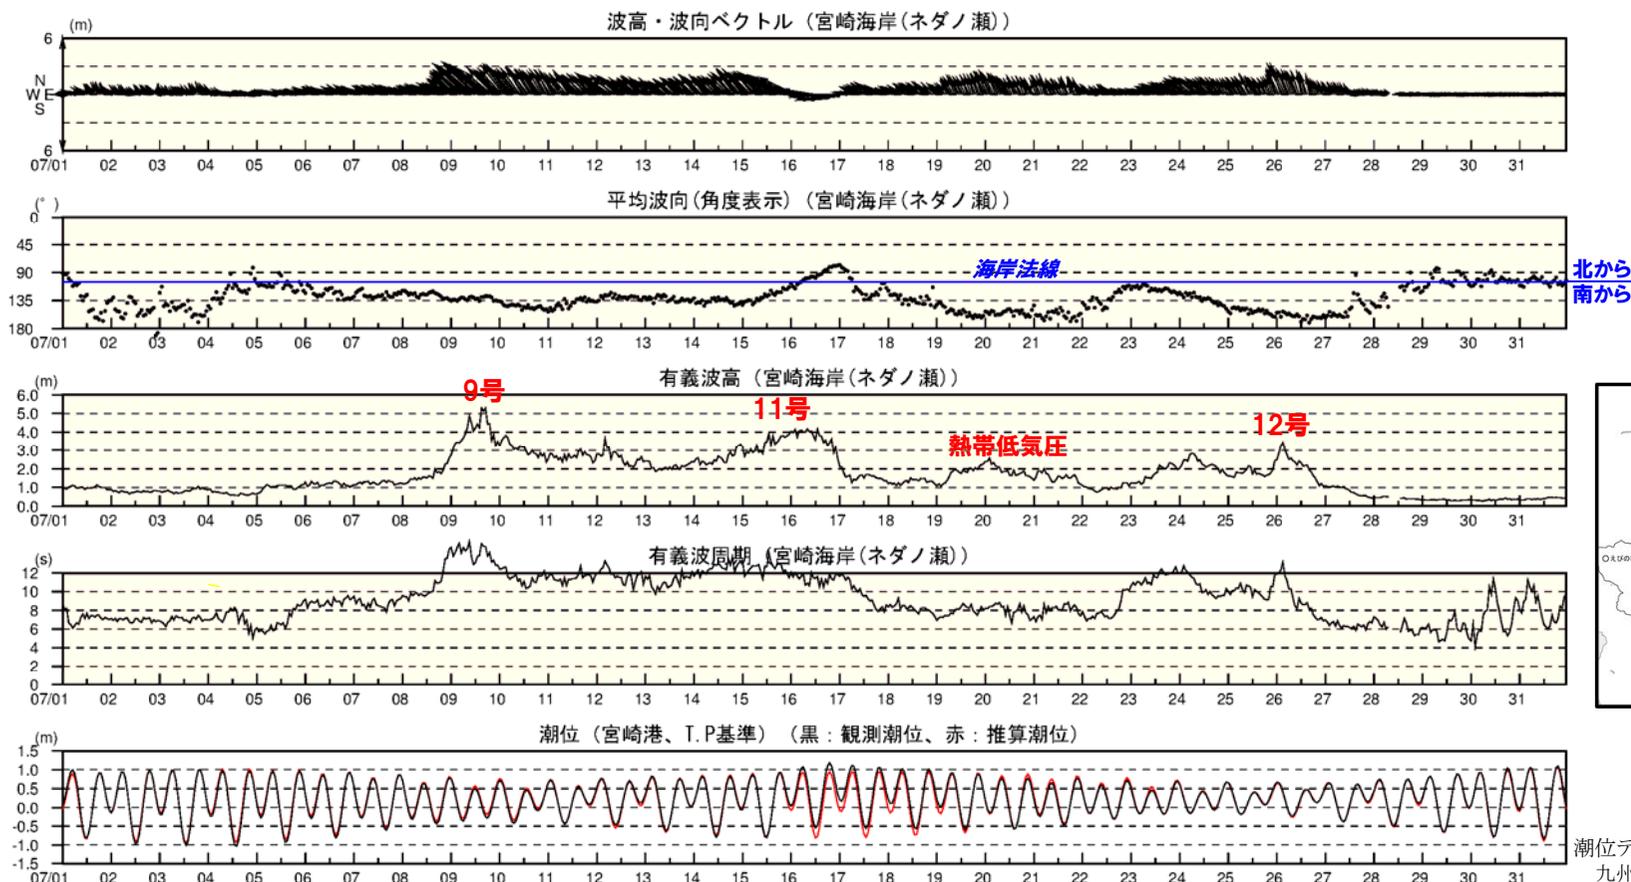
2) 南よりの高波浪が長時間継続 ①平成27年7月(台風9号, 11号, 12号)

- 平成27年7月は台風9号、11号、12号、熱帯低気圧の影響で有義波高2~3m程度以上のやや高い波浪が長期間にわたって作用した(観測波浪全体のうち、有義波高2m以上34%、3m以上12%)。
- 来襲波向は一部の期間を除き、南よりであった。

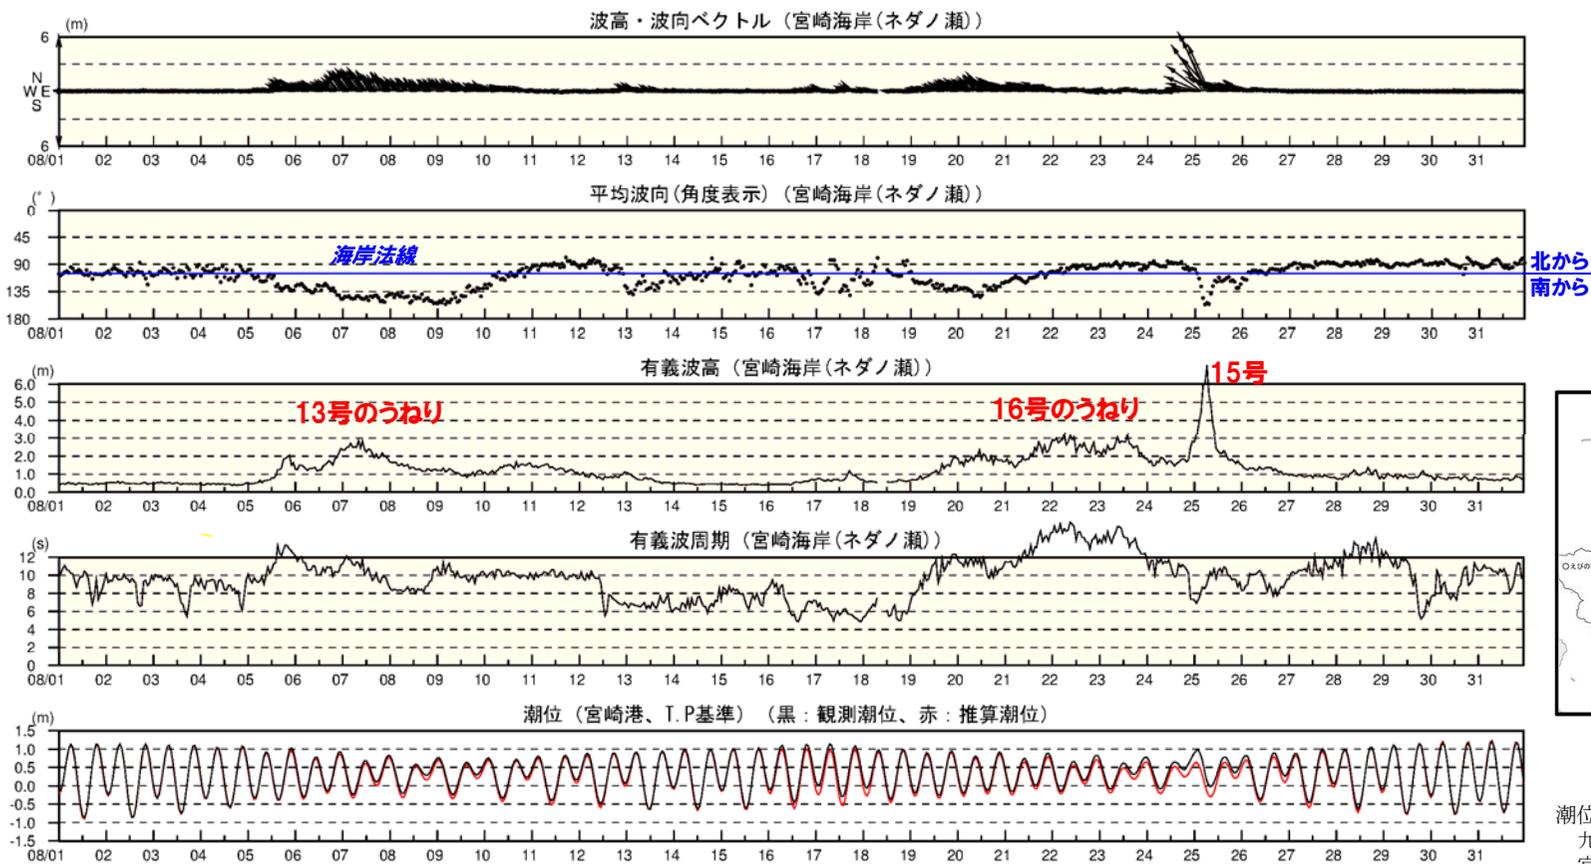
2) 南よりの高波浪が長時間継続 ①平成27年8月(台風16号, 15号)

- 平成27年8月は台風13号や16号のうねりの影響で有義波高2~3m程度のやや高い波浪が3日程度、台風15号の影響で最大7m程度の高い波浪が半日程度作用した。(有義波高2m以上14%、3m以上2%)
- 台風15号が通過した8月25日6時には最大有義波高7.03m, 周期8.8sを観測した(ネダノ瀬)。

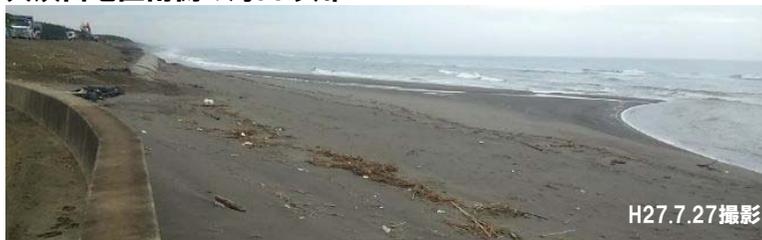
大炊田地区南側の河口砂州

- 大炊田地区では、南側に石崎川か河口砂州が発達して沿岸漂砂を阻害したこと(突堤のように沿岸漂砂を捕捉したこと)により、南側の汀線が後退した。
- その後、汀線の後退区間が北側に移動した。台風15号通過後では、復旧施工中区間の北部の汀線が凹部となった。また、KDDI管路北側でも汀線後退は生じたが、アスファルトマットが露出するまでは至っていない。

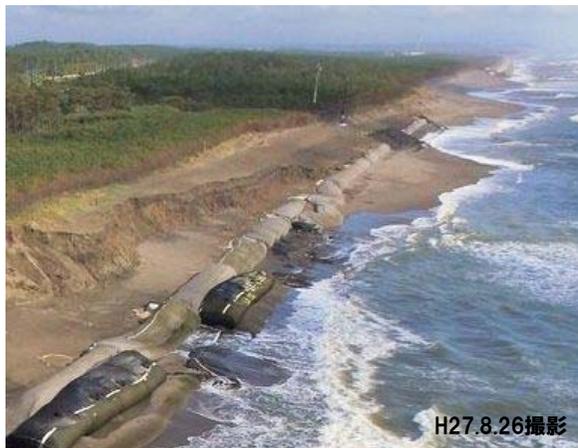
動物園東地区のカスパ(平面的な凹凸)地形

○台風15号通過後では、南端の侵食範囲は拡大しなかったが、カスパ地形の発達が顕著になった。

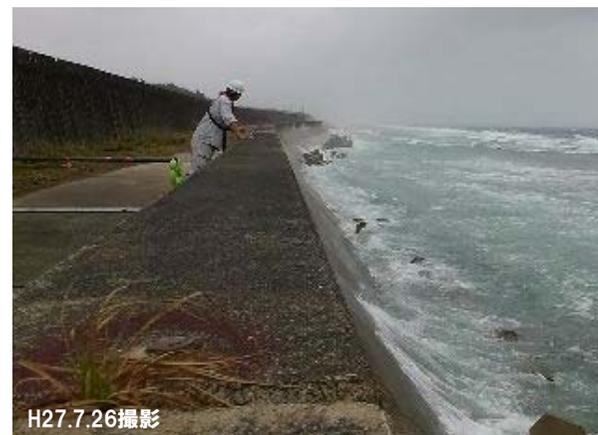
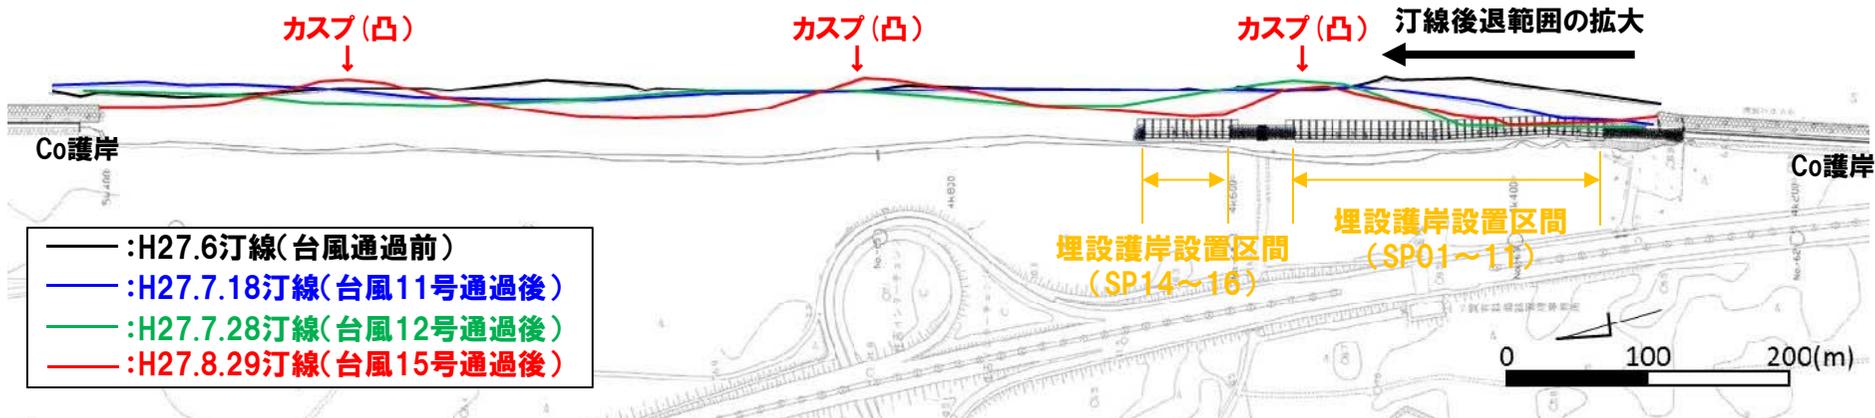
動物園東地区の南側Co護岸

○動物園東地区では、南側にコンクリート護岸があり、その前面には砂浜がないことから、南端では台風が通過するごとに後退範囲が北側に波及した。

- 動物園東の埋設護岸の南端部は既設コンクリート護岸と接している。既設コンクリート護岸前面には砂浜はないため、南寄りの波が卓越した場合にも、**コンクリート護岸前面からは土砂供給が少ない**ことが考えられる。
- 一方、**南端部からは北側に土砂が運ばれる**ため、南端部では大きく侵食したと考えられる。
- これを解消するためには、**土砂供給を人為的に増やす(養浜)が必要**である。ただし、侵食が激しく非常に厳しい条件であり、砂浜が十分に回復していない現時点において、**埋設護岸設置の前提条件である前浜を確保することが困難**であることから、**サンドパックを陸側に新設し、浜崖後退を防止**する。
- また、南端部のような急激な侵食に耐えうる洗掘防止工法は現時点でない。このため、既設サンドパックを**根固め工**として用いることにより、**土砂供給とあわせてサンドパック前面の洗掘・侵食を防止**する。
- なお、**既設サンドパックの沈下が激しい箇所および南端部～既設コンクリート護岸の開口部には、根固めサンドパックを新設**する。この根固めサンドパックの洗掘対策は、他海岸で事例のあるアスファルトマット以外の工法を用いる。

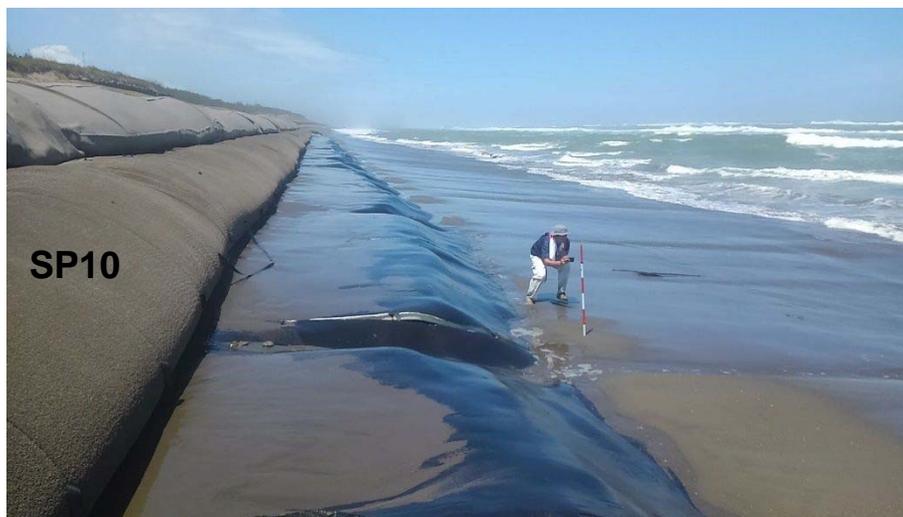
H27.7.15撮影

- 大炊田地区、動物園東地区ともに、台風9号通過後にアスファルトマットが露出した。
- 露出した時点では、サンドパック海側のT.P.+1mの水平部は設置時の形状を保っており、不陸等は生じていない。

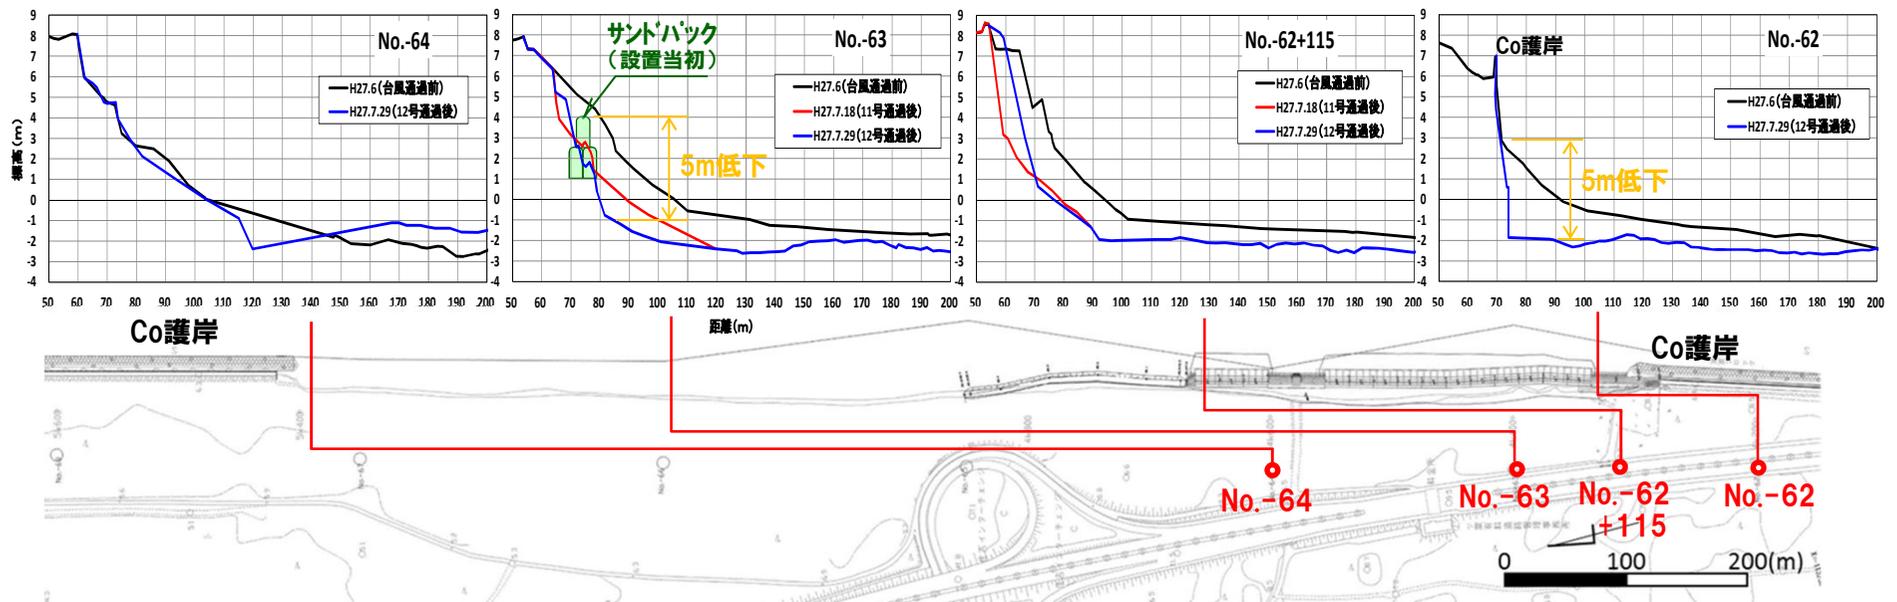
動物園東地区

- 台風12号通過後では、サンドバック設置箇所 No.-63 や Co 護岸前面の No.-62 では 5m 程度の低下が生じた。
- サンドバック設置箇所 No.-63 の前面水深は T.P.-1m 程度であり、アスファルトマットの根入れ深さ程度まで侵食した。

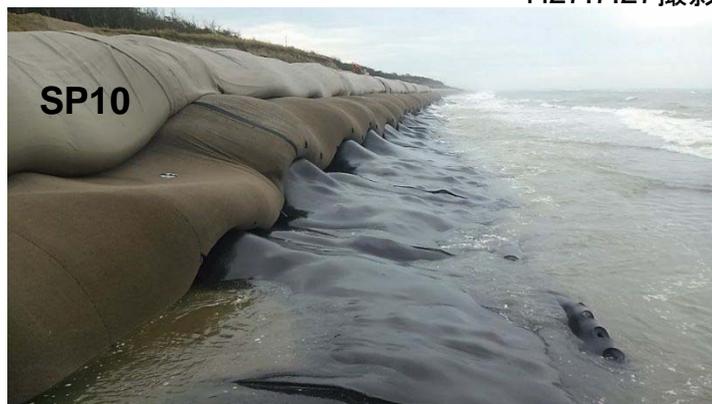
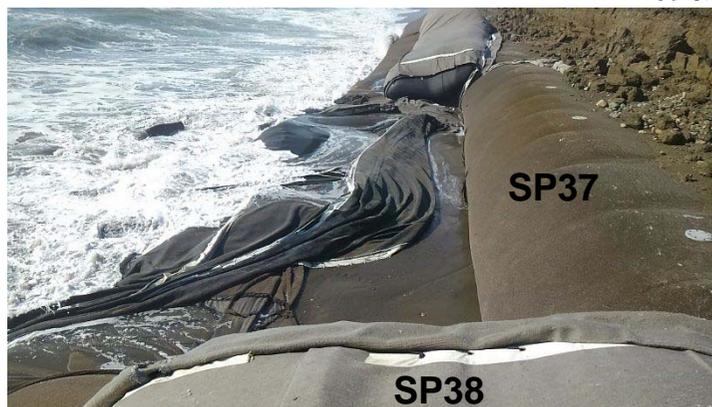
大炊田地区

- アスファルトマットが露出した状態ではサンドパックに直接波浪が作用した。
- 侵食が進行すると、アスファルトマット下面からの土砂の抜け出しも生じ、アスファルトマットの不陸やサンドパックのうねり、袋材の破損・転落等が生じた。

- 埋設護岸の変状原因の推定結果を踏まえ、浜崖後退を抑制するための対策について検討する。
- 大炊田地区の変状区間については、昨年度検討したステップアップ構造がある程度機能していることが確認されたため、原則、昨年度検討したステップアップ構造で復旧し、浜崖後退を防止する。なお、南端部については、下記に示す動物園東地区の端部処理を参考にし、サンドバックを陸側に設置する。
- 動物園東地区の変状区間については、前面に砂浜のない既設コンクリート護岸に接した端部であるため、侵食が激しく非常に厳しい条件であり、砂浜が十分に回復していない現時点において、埋設護岸設置の前提条件である前浜を確保することが困難であることから、サンドバックを陸側に新設し、浜崖後退を防止する。
- 石崎浜の侵食区間については、南北側に砂浜が存在し、自然な回復も期待できることから施設による対策は行わず、養浜により土砂流出を補填することにより、新たな浜崖後退を抑制する。

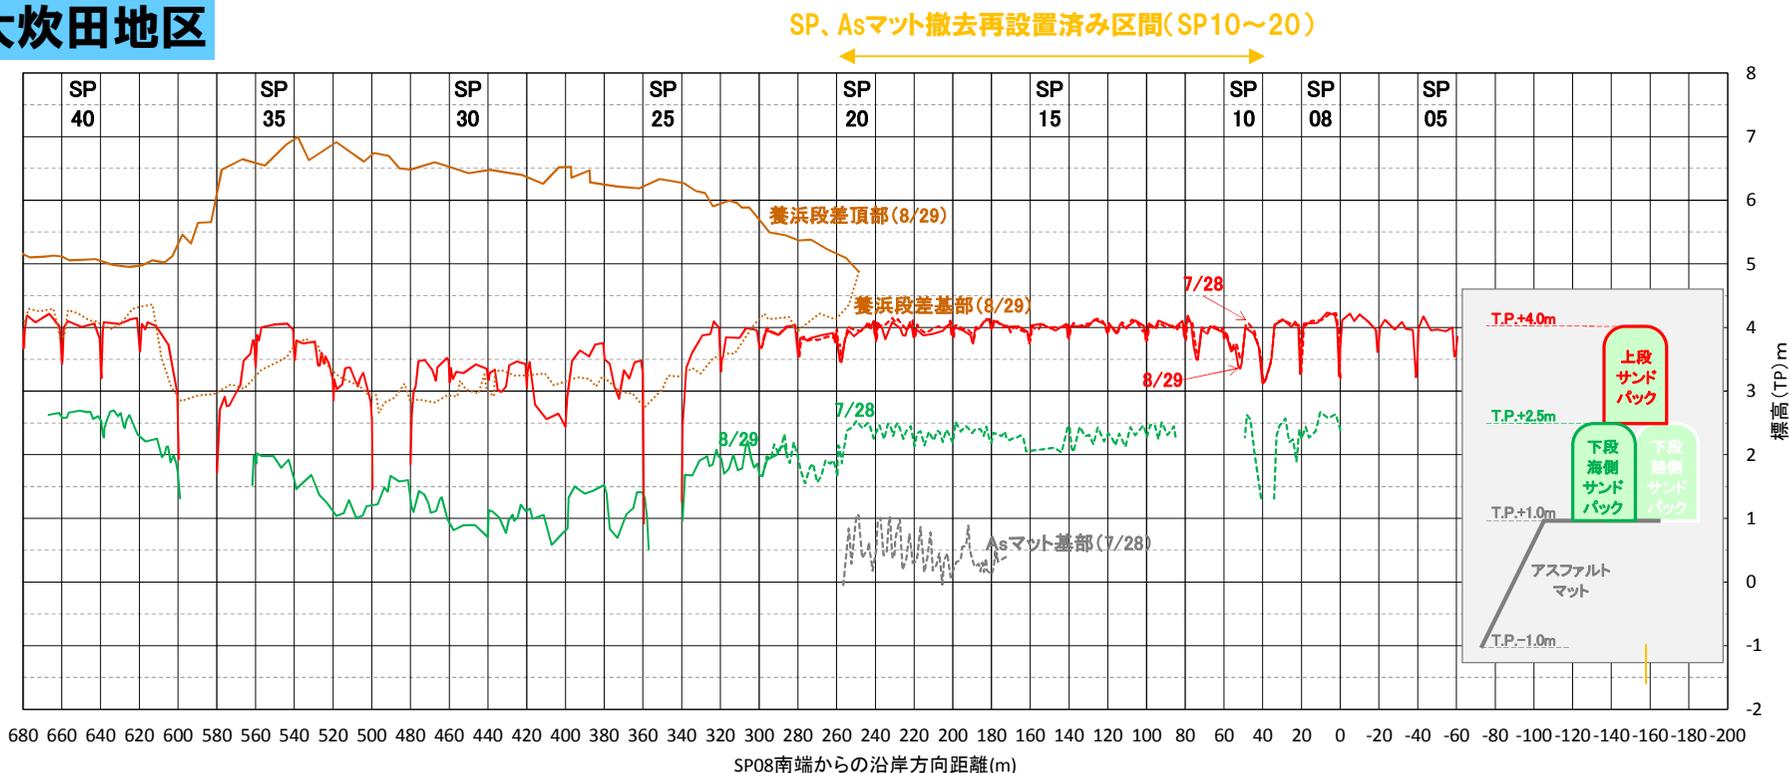
大炊田地区

- 大炊田地区では、SP05～22が台風12号までの間に露出し、その後、カスプの凹部が着たに動いたことにより、台風15号通過後にはSP22～39が露出した。
- ステップアップ構造に変更していたSP10～20では、アスファルトマットの不陸やサンドバックのうねりは生じたが、サンドバックの天端高が大きく下がるような変状は見られなかった。
- 一方、ステップアップ構造に変更していない区間では上・下段サンドバックの天端高が大きく沈下した箇所が生じた。

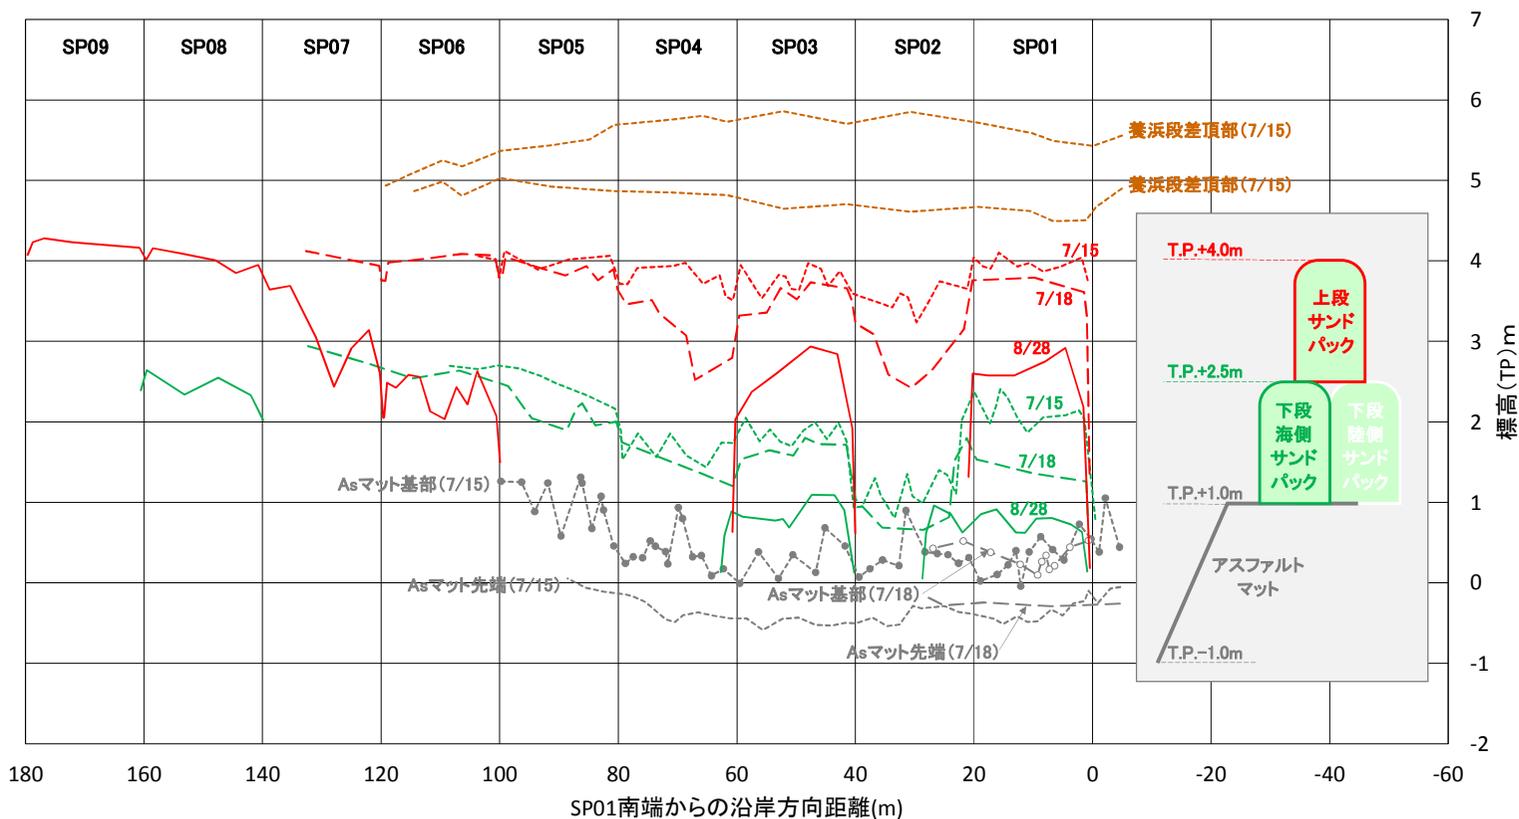
動物園東地区

○ 上段サンドパックの天端高を見ると、台風11号通過後の7/15にはSP02が大きく沈下し、台風12号通過後の7/18にはSP04も沈下した。台風15号通過後の8/28では、SP01～07において沈下が著しい。

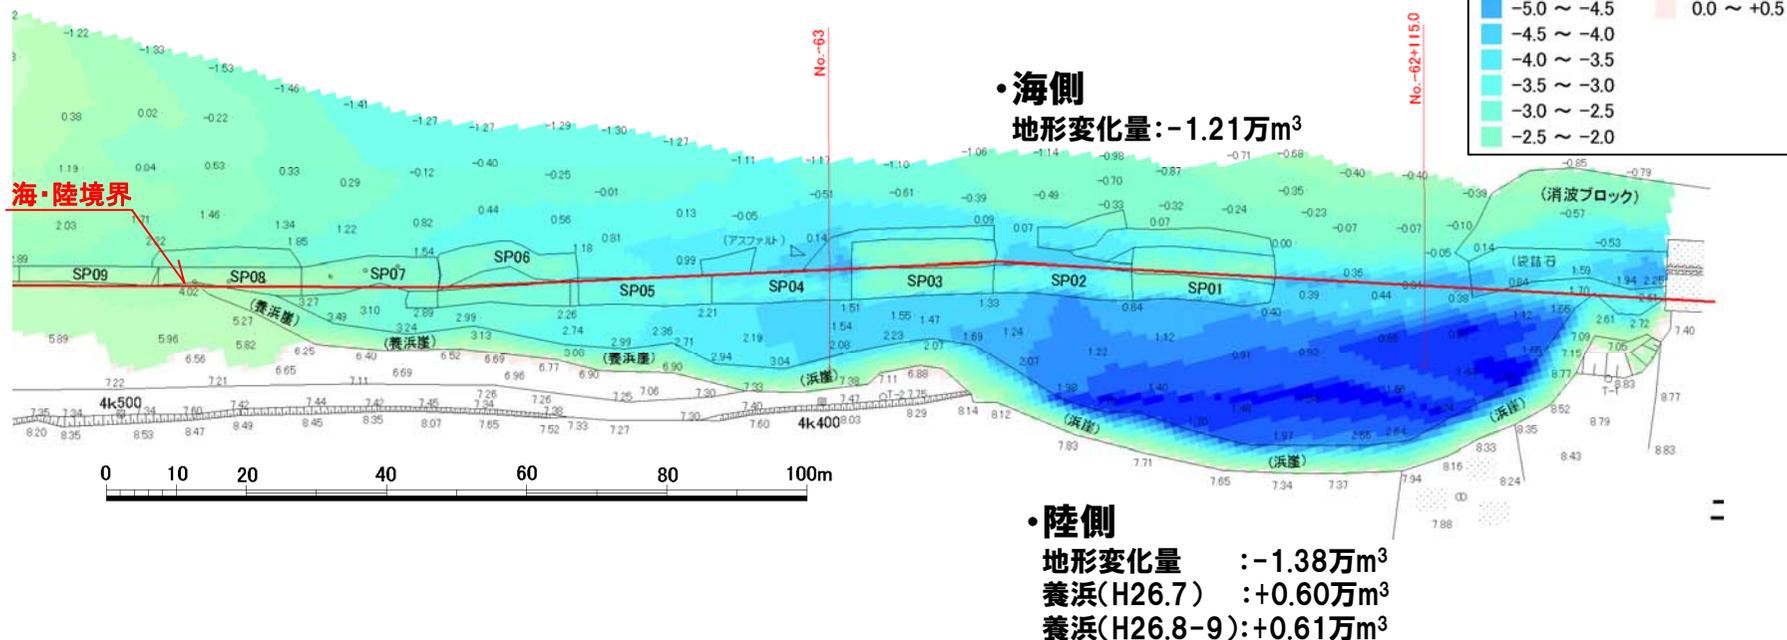
平成27年6月～平成27年8月28日の地形変化

- 一連の台風による高波浪で動物園東地区の南端部では、全体的な侵食が進行した。また、サンドパック未設置区間において波浪が侵入し、浜崖後退が生じた。
- 台風期前後の地形変化量は2.6万m³（うち、陸側1.4万m³）であり、この間に約0.6万m³の土砂を投入したことを考慮すると、3.2万m³（うち、陸側2.0万m³）の侵食が生じたことになる。

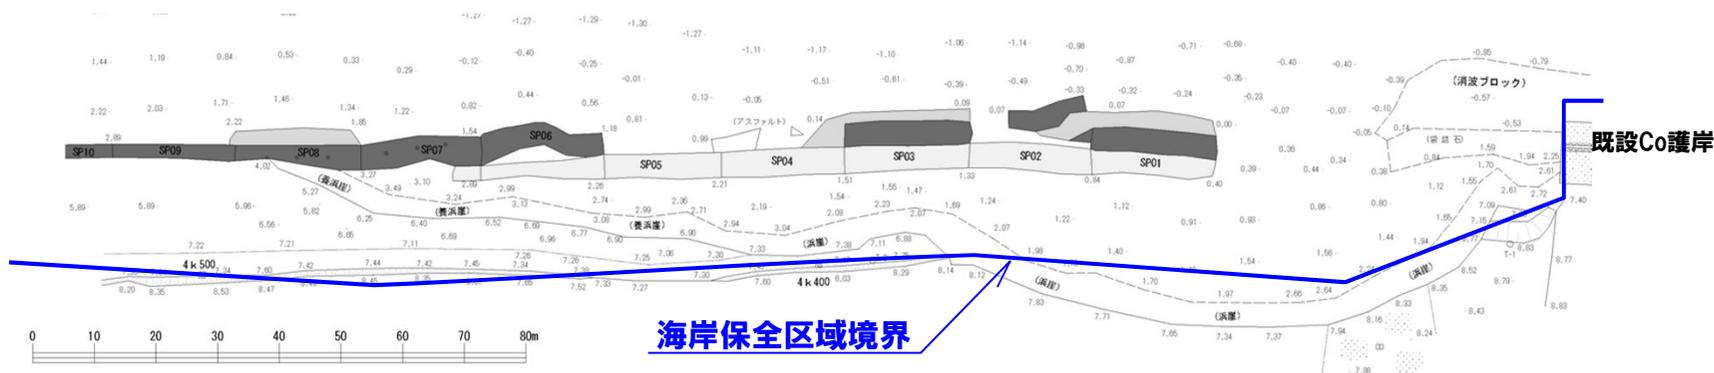
- 1)現在の浜崖基部は概ね海岸保全区域境界と一致していることから、浜崖基部より海側にサンドパックを設置する。
- 2)既設コンクリート護岸と接する箇所ではこれまでも浜崖後退が生じている。
- 3)対策範囲の砂丘頂部高さはT.P.+7~8m程度であり、この砂丘高を確保することにより、背後地への浸水は防止できる。

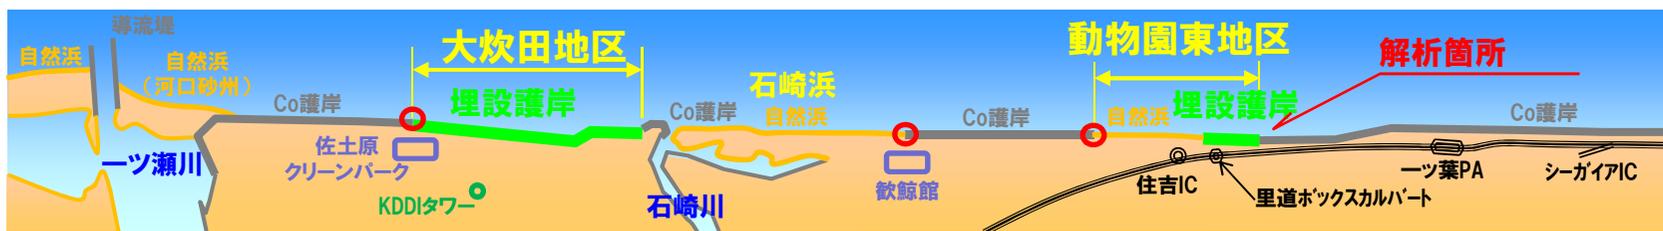
検討対象

○既設コンクリート護岸と接する箇所では、これまでも浜崖後退が生じている。

大炊田地区 北端

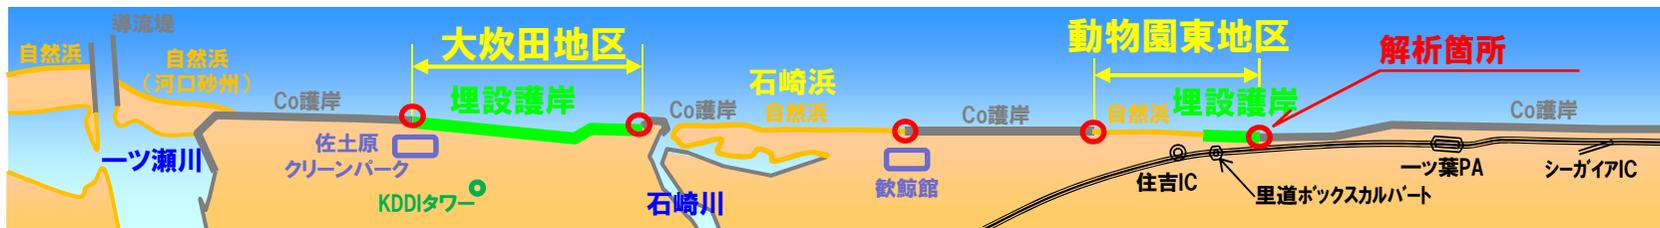
参考:コンクリート護岸に接する砂浜の状況

過去3年間の空中写真によるコンクリート護岸端部の砂浜の状況

大炊田地区 北端	大炊田地区 南端	石崎浜 南端	動物園東地区 北端	動物園東地区 南端
H26.11.19					
H24.10.24					
H24.9.25					
H23.1.23

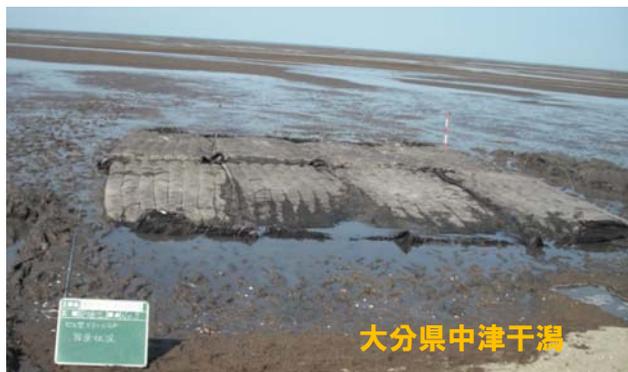
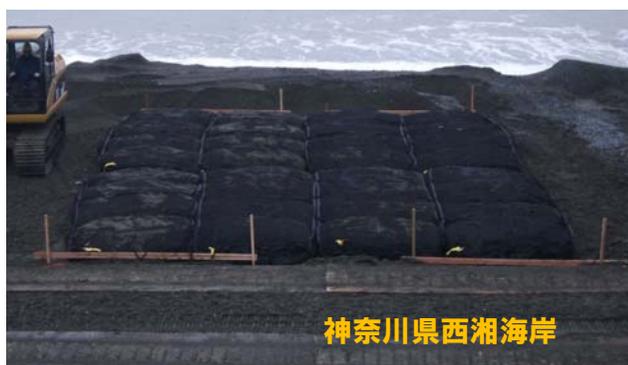
グラベルマットの施工事例

○ 根固めサンドパック及び新設サンドパックには、沈下・洗掘防止対策として、施工事例があり、実験により安定性が確認されたグラベルマット※を設置する。

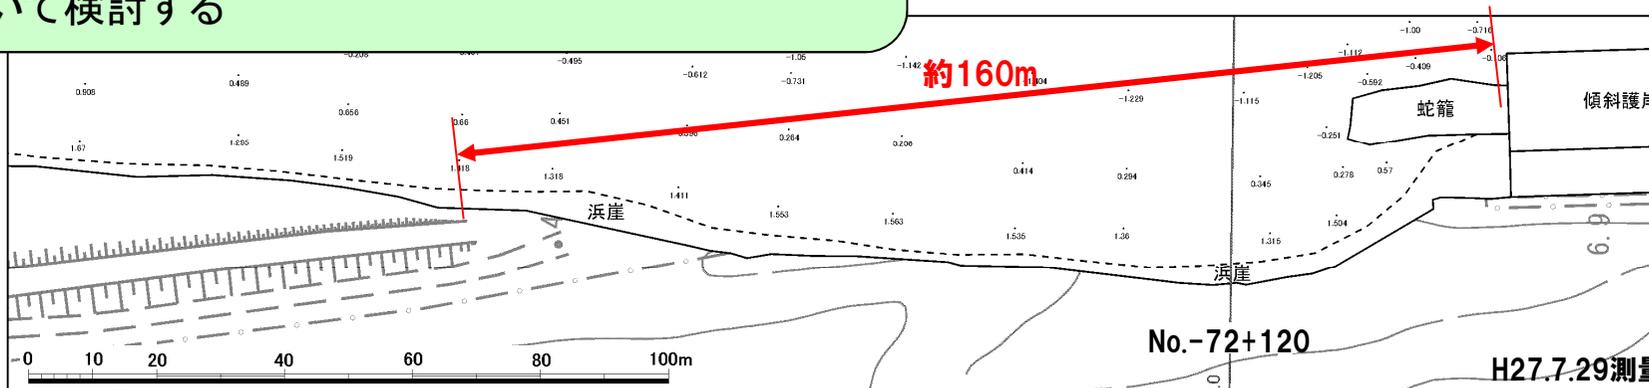
※No.-72+120が最も侵食した断面とし、錐形を仮定して土砂量を算定した。
土砂量=断面侵食量243m²×延長160m÷3=12,960m³
