IV. 効果検証に向けての確認

国土交通省・宮崎県

平成24年7月22日

(1) 既往調査とその結果の概要

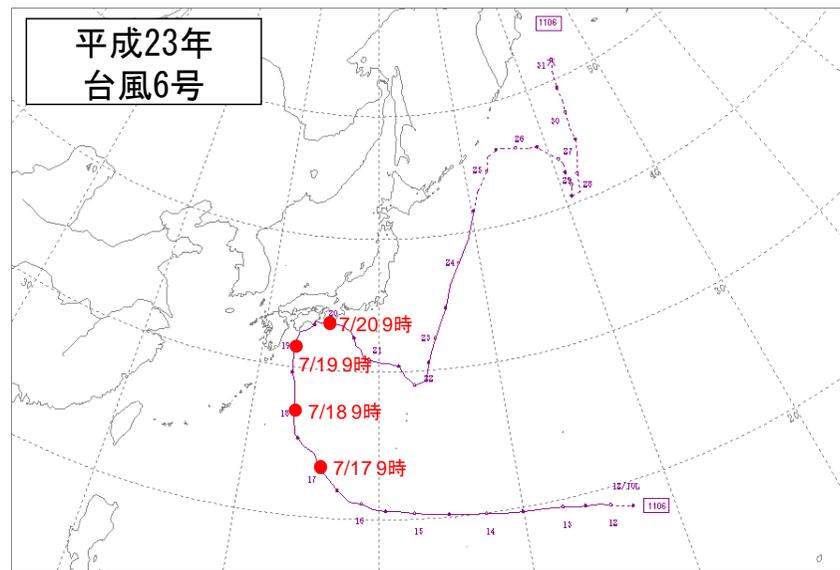
図2 平成23年台風6号時の潮位変動

- 内容
 - ・宮崎港に験潮儀を設置し、潮位を連続観測する。
(宮崎港湾・空港整備事務所が実施)
 - ・過去の潮位観測データから、宮崎海岸の潮位条件を決定する。
 - ・高波浪時等の実測潮位を随時確認する。
- 結果
 - ・宮崎海岸の潮位条件は図1の通りと設定した。
 - ・平成23年台風6号時には、潮位1.77mが観測された。

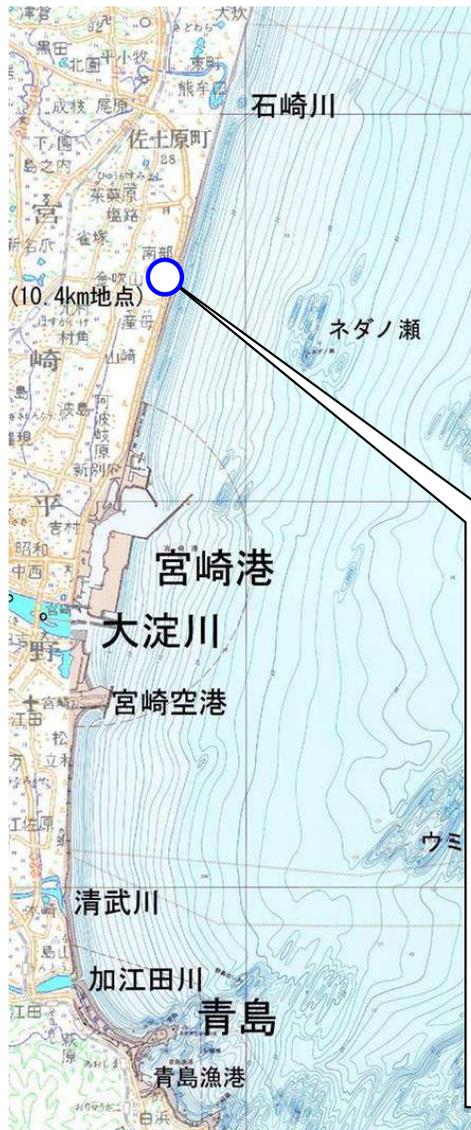
- 内容 ・一ツ葉PAに風向・風速計を設置し、宮崎海岸の風向・風速を観測する。
- 結果 ・既往研究成果より飛砂が発生すると予測される風速8m/s以上の風は、海から陸に向かう風の頻度が高い。

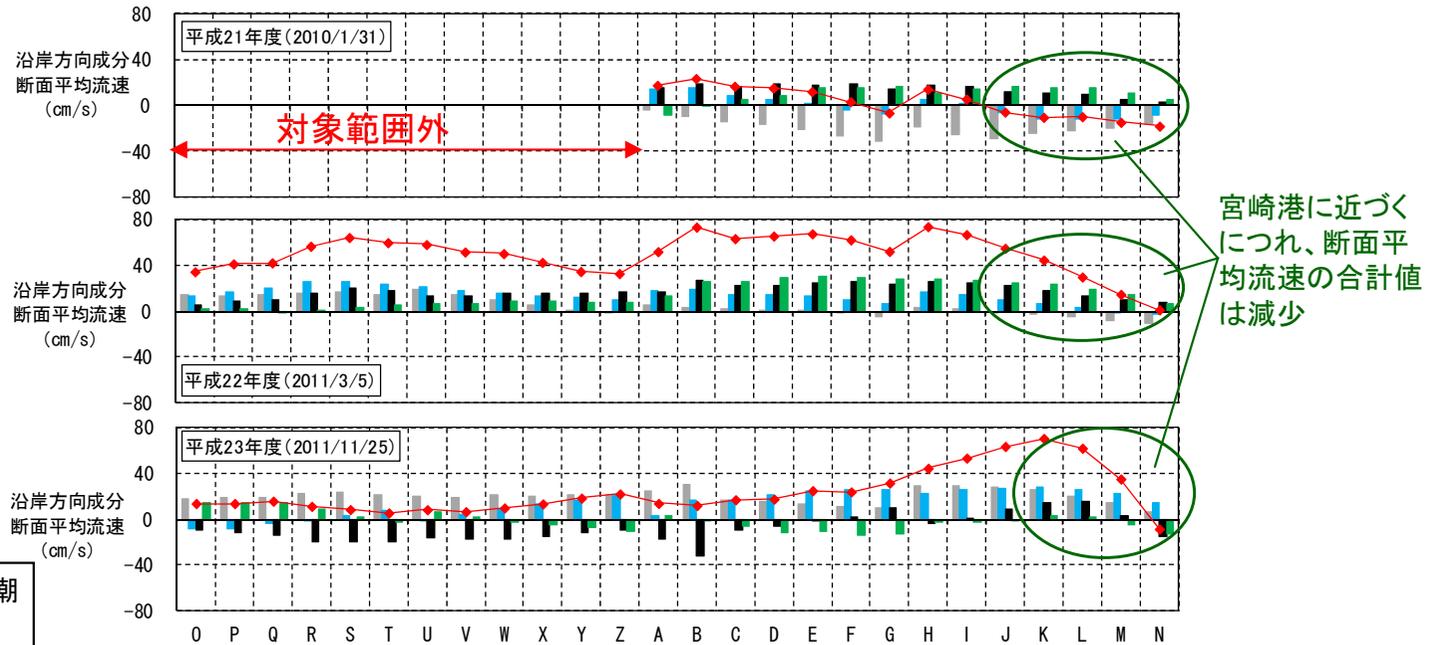
図2 断面平均流速(大潮期)

- 内容
 - ・大潮期、小潮期の満潮、下げ潮、干潮、上げ潮時に広域の流況を観測。
 - ・超音波ドップラー多層流向流速計により曳航観測。
 - ・観測範囲は、小丸川～宮崎港の26測線。
- (平成21年度調査は、一ツ瀬川～宮崎港の14測線)
- 結果
 - ・潮時と流況の関係は調査毎に異なる傾向にあった(図2の棒グラフ)。
 - ・断面平均流速の合計値(図2の折れ線)は、宮崎港に近づくにつれ減少する。
これは、宮崎港に近い程南に向かう流速成分が強まることを意味する。

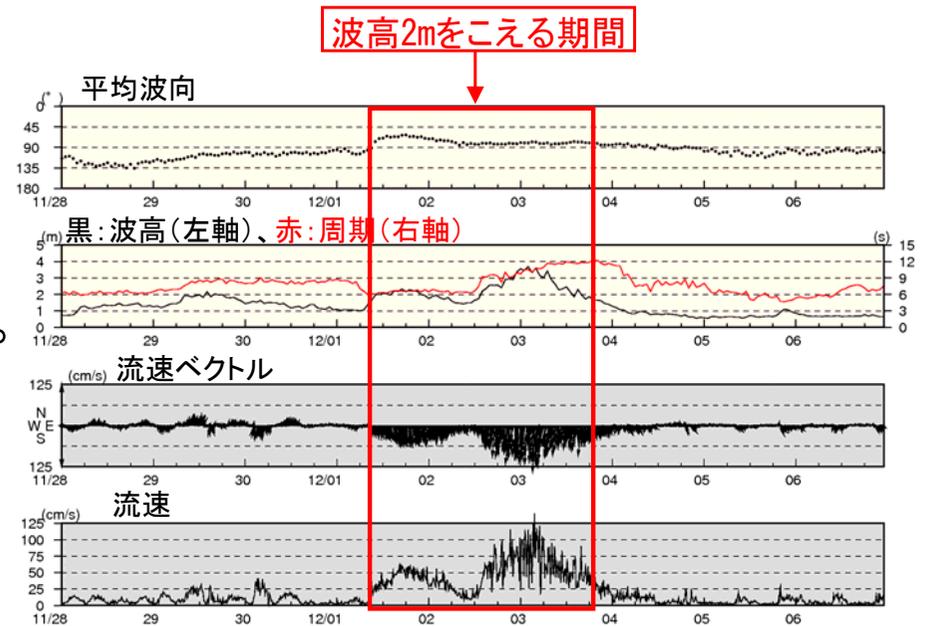
図3 波浪と流況の時系列図

- ・海岸線に沿った南北方向の往復流が多い(図2)。
- ・波高2mをこえると早い流れが発生する(図3、図4)。

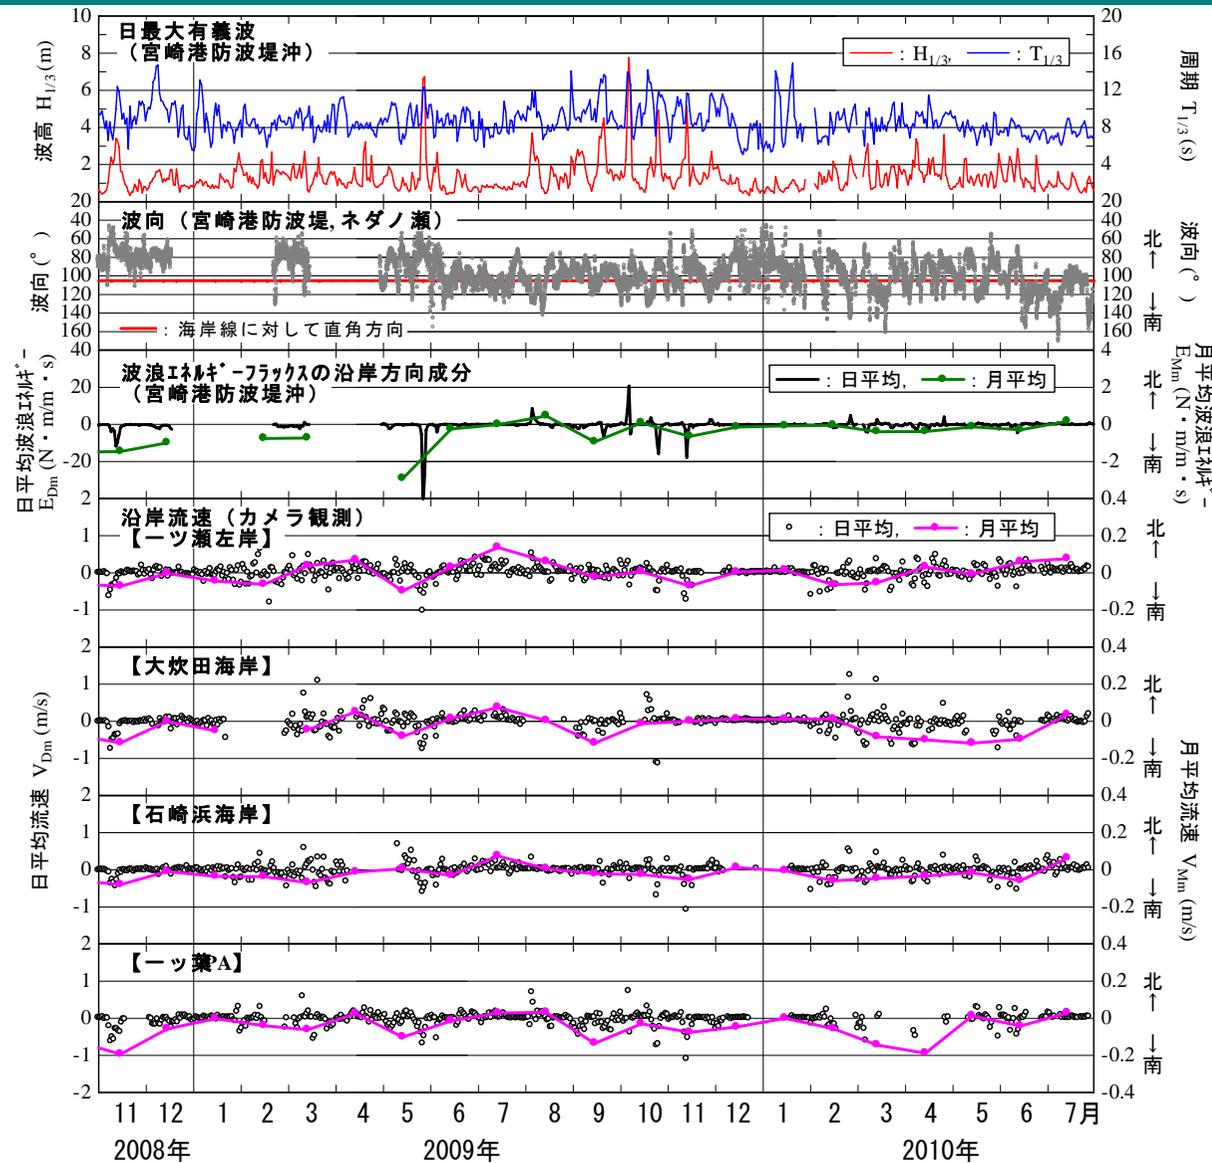
図1 沿岸流と波浪観測結果の比較

- ・沿岸流の向きは波浪エネルギーフラックスの沿岸方向成分と概ね一致している。

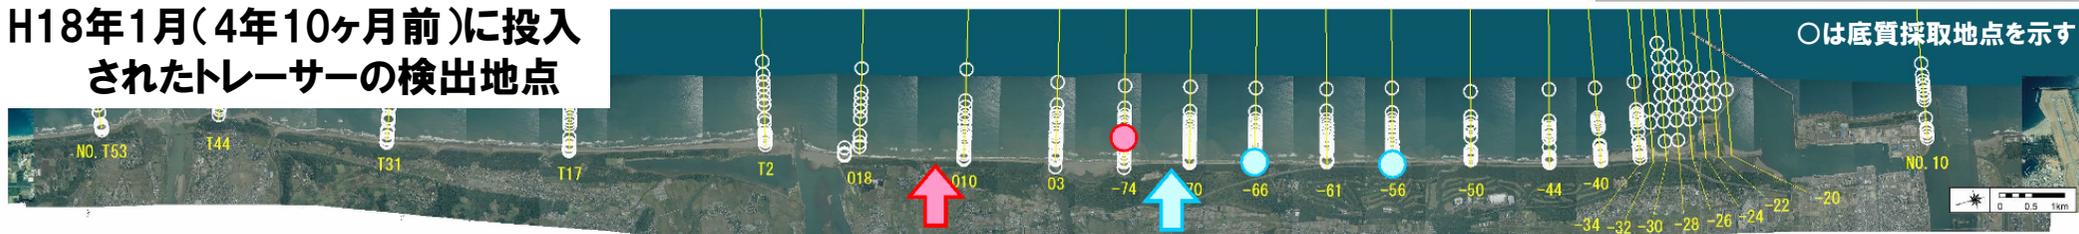
H18年1月(4年10ヶ月前)に投入されたトレーサーの検出地点

- 内容 ・トレーサー材の追跡調査(底質調査にあわせ実施、H22年度実績:362地点)。
- 結果 ・4年以上前に投入したトレーサーはすべて投入位置の南側で確認された。
・直近のH22年3月投入分は北側でも一部検出されたが、南側での確認が多かった。
※「長期的・広域的な沿岸漂砂の移動方向は南向き」の傾向が示唆される。

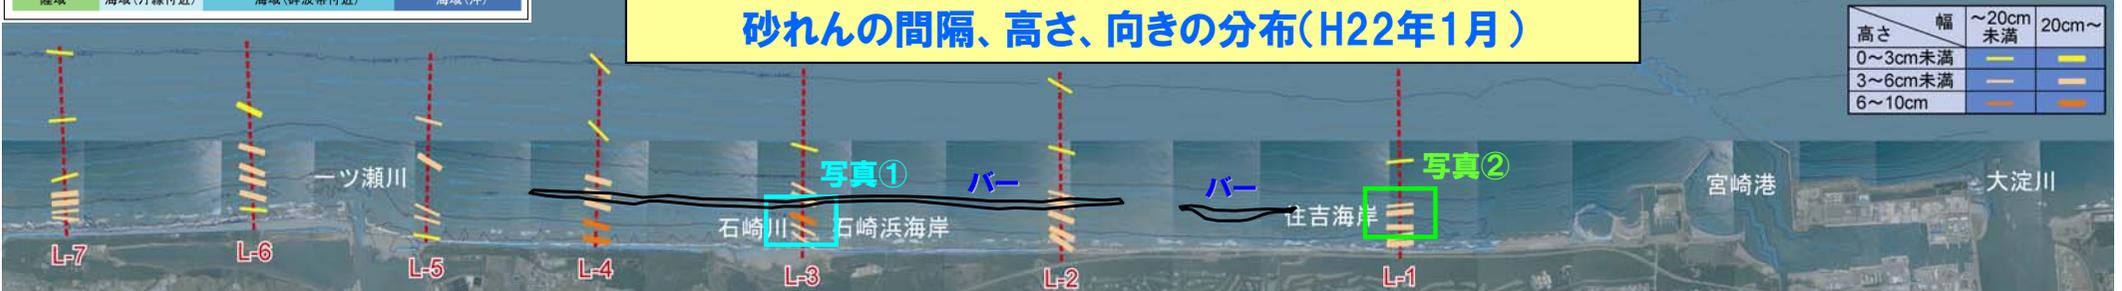
砂れんの間隔、高さ、向きの分布(H22年1月)

- 内容
 - ・ダイバーによる調査地点(調査地点を中心に岸沖測線方向に20m)のビデオ撮影。
 - ・砂れんの目視観察、砂れんの間隔(波長)・高さ(波高)・向き(波向)の計測。
- 結果
 - ・宮崎港～小丸川間の海底は大部分が砂であるが、小丸川周辺の海底は人頭大の石で覆われている所がある。
 - ・調査範囲の全域にわたって砂れんは存在(ほぼ対称形)し、バーからT.P.-8m付近が顕著、沖に向けて小さくなっていく傾向。

**※砂れんの主方向は汀線と平行、但しバーより陸側は不規則で不安定。
主方向に直交する砂れん、砂れんの間に泥堆積箇所も存在(写真①②)。**

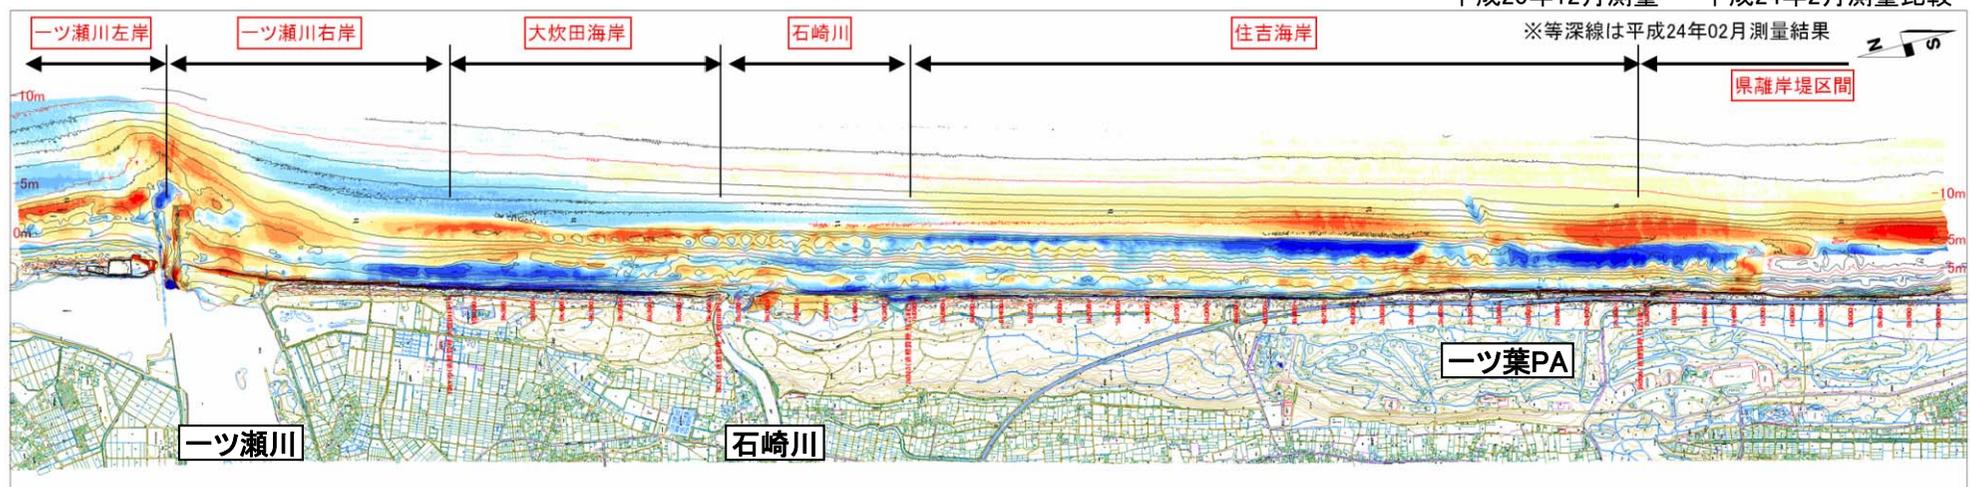
宮崎海岸定点比較図

□ 結果 ・測量区域全体での土砂変化量は、平成20年12月測量結果を基準に平成24年2月で、陸域は約-17.3万m³、海域は約+107.9万m³であった。区域内の土砂の動きに季節変動が確認された。

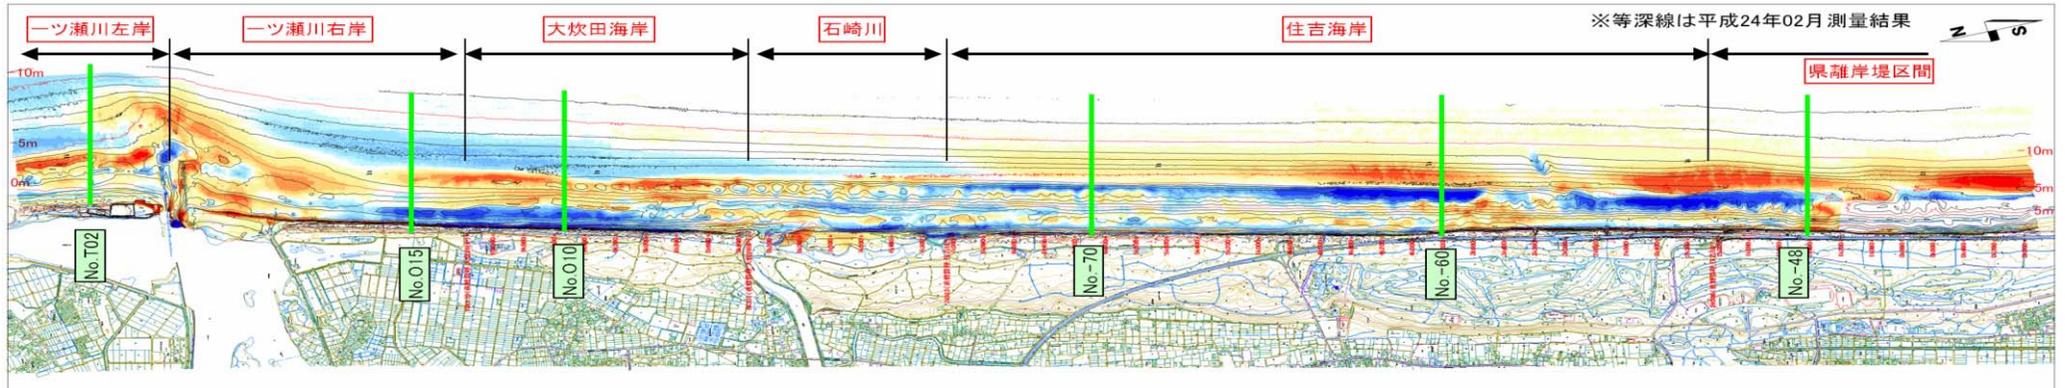
- 内容 ・地形測量結果から、過去1年間の区域毎の代表断面の変化を確認。
- 結果 ・各区域での断面変化は、陸域及び汀線(TP±0m)より500mのバー付近までの海域で顕著な変動。大炊田海岸(No.010)では、浜崖及び汀線付近の侵食大。

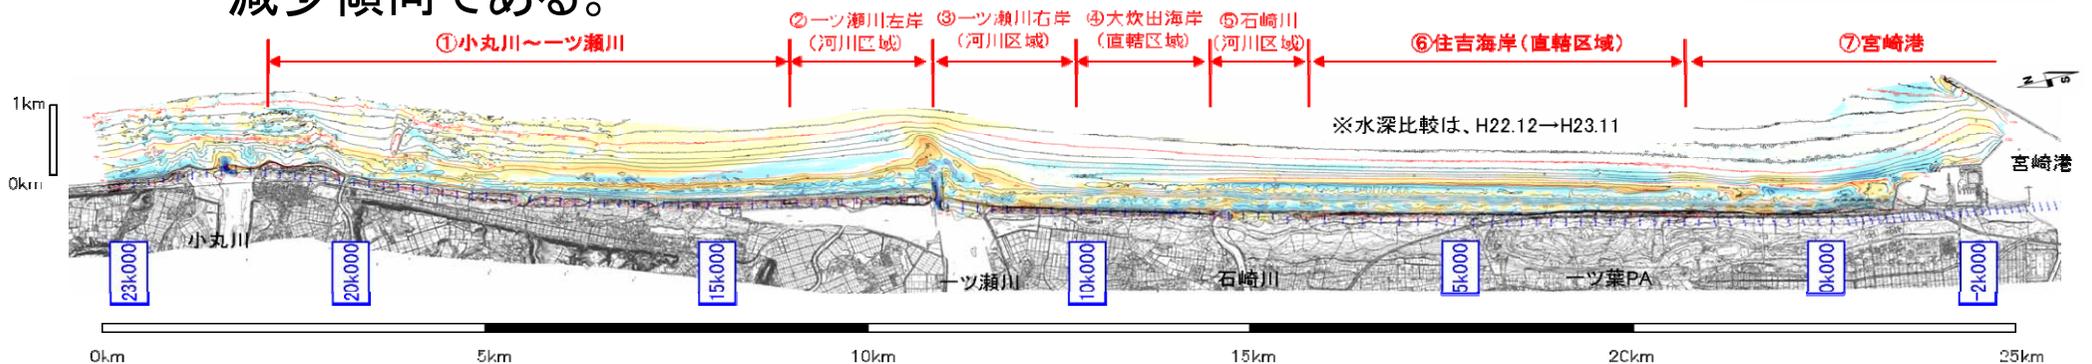
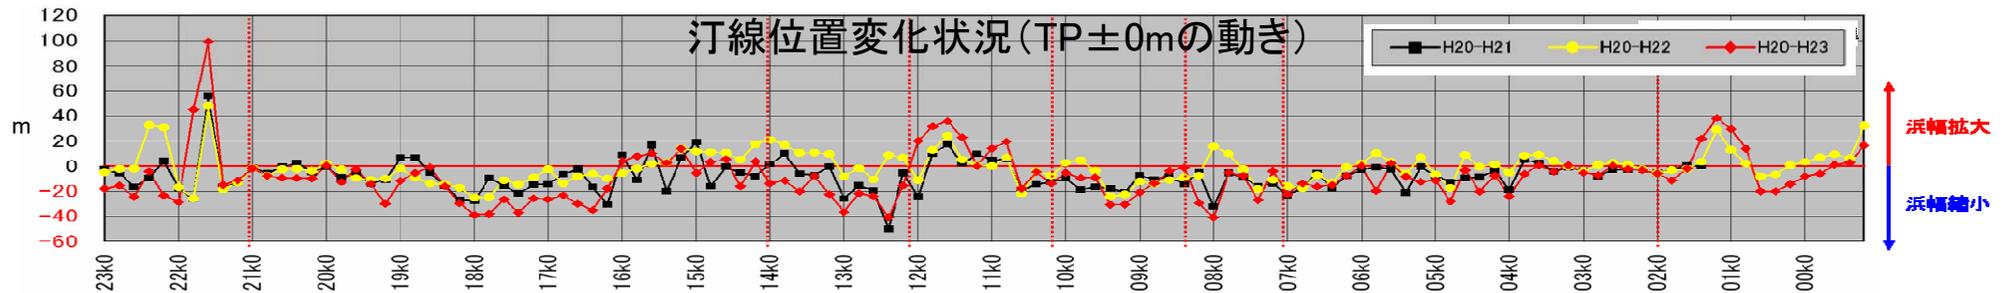
定点比較図

- 内容
 - ・広域調査結果から、直近1年間の土砂量変化を比較し長期的な傾向と変化を確認。
 - ・TP±0mの動き(浜幅の増減)を、汀線沿い200m間隔で確認。
 - ・メッシュデータから、各区域ごとの土砂変化を比較。
- 結果
 - ・H22からH23の1年間の傾向として、汀線については、一ツ瀬川以北で浜幅縮小傾向、南側はやや減少している。
 - ・土砂量については、一ツ瀬川以北については堆積傾向、以南では減少傾向である。

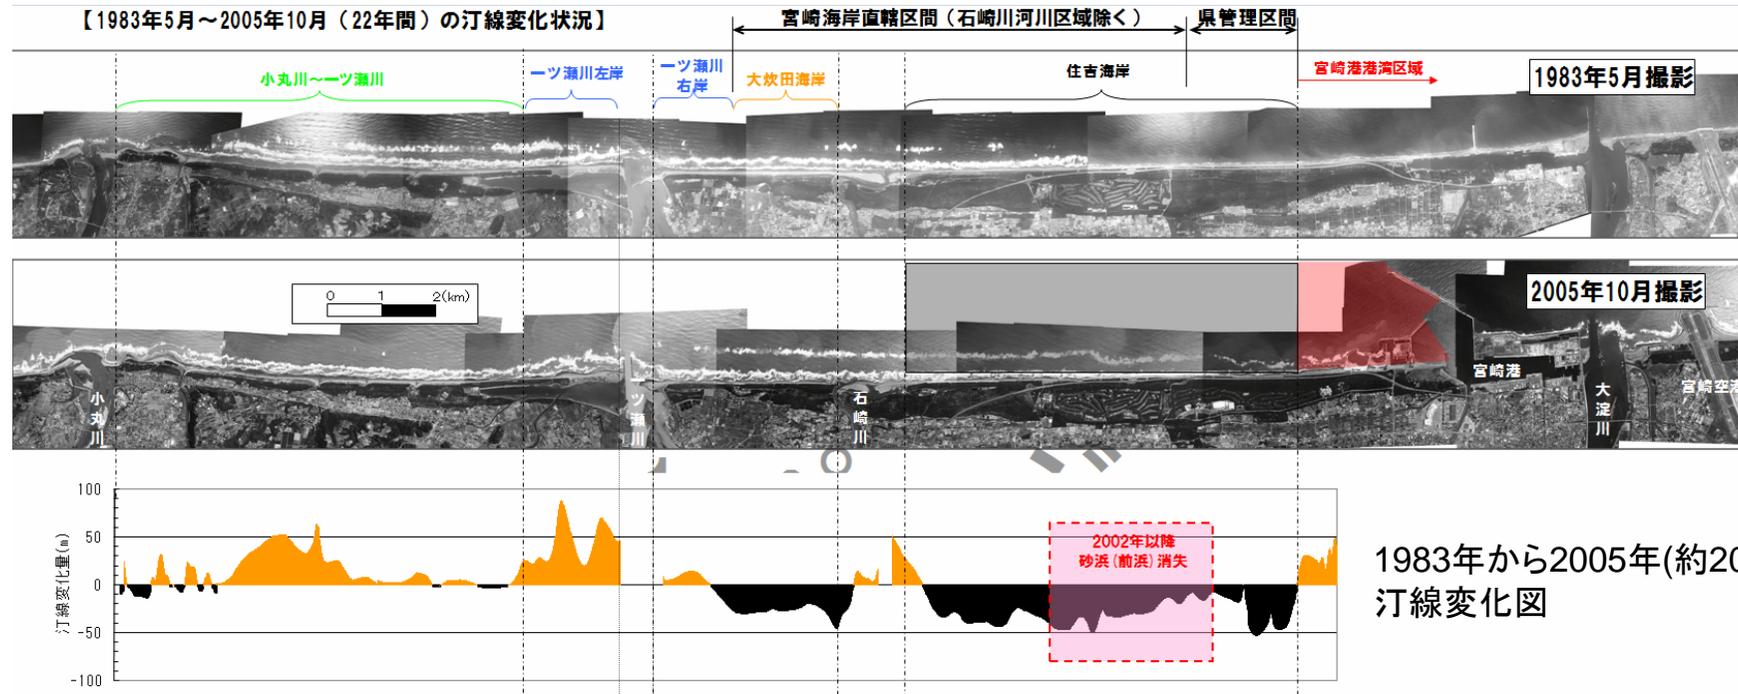
1983年から2005年(約20年間)の汀線変化図

- 内容 ・空中写真から汀線位置を判読し、汀線の変化を把握する。
- 結果 ・年平均値から25m程度の範囲で、短期的な汀線変動が起こっている。

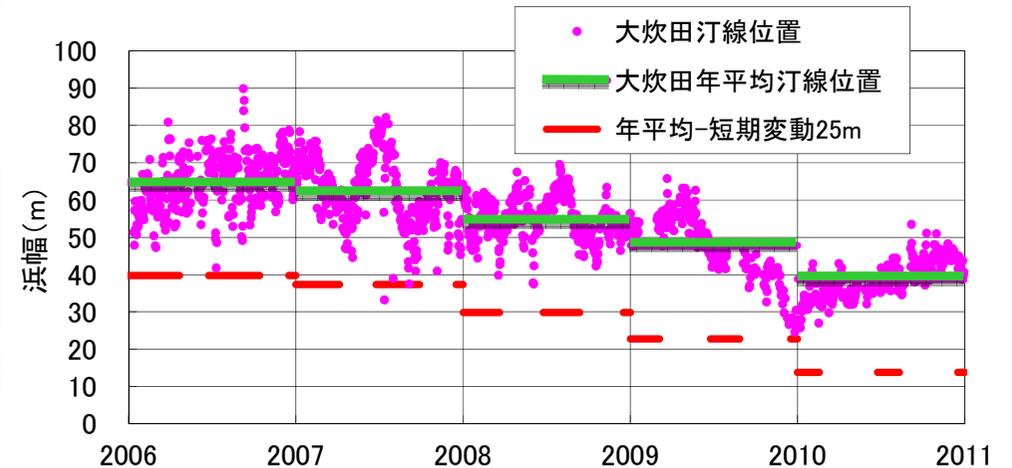
汀線位置観測結果(1日1データ)

・年平均値から25m程度の範囲で、短期的な汀線変動が起こっている。

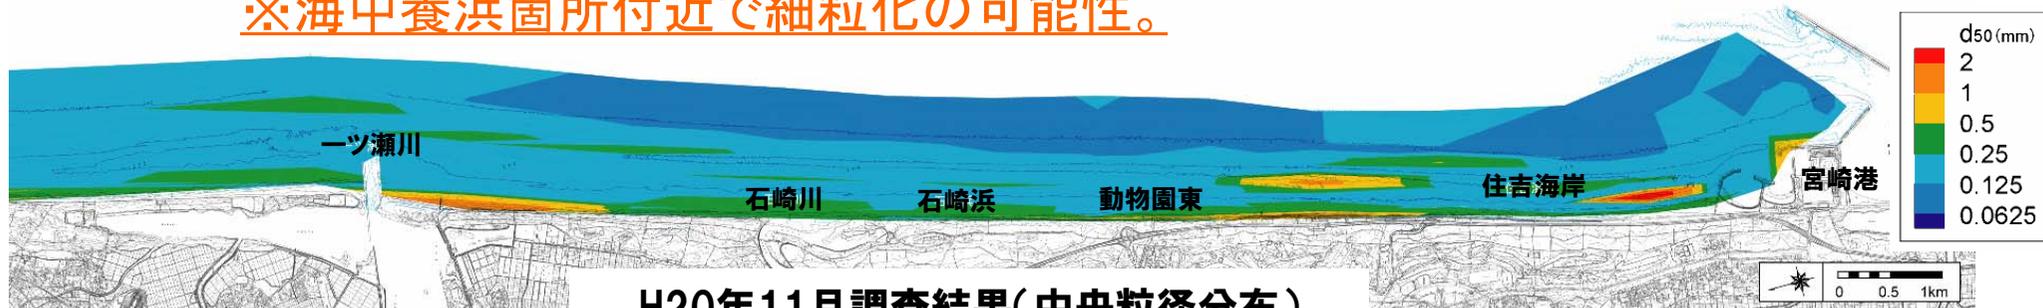
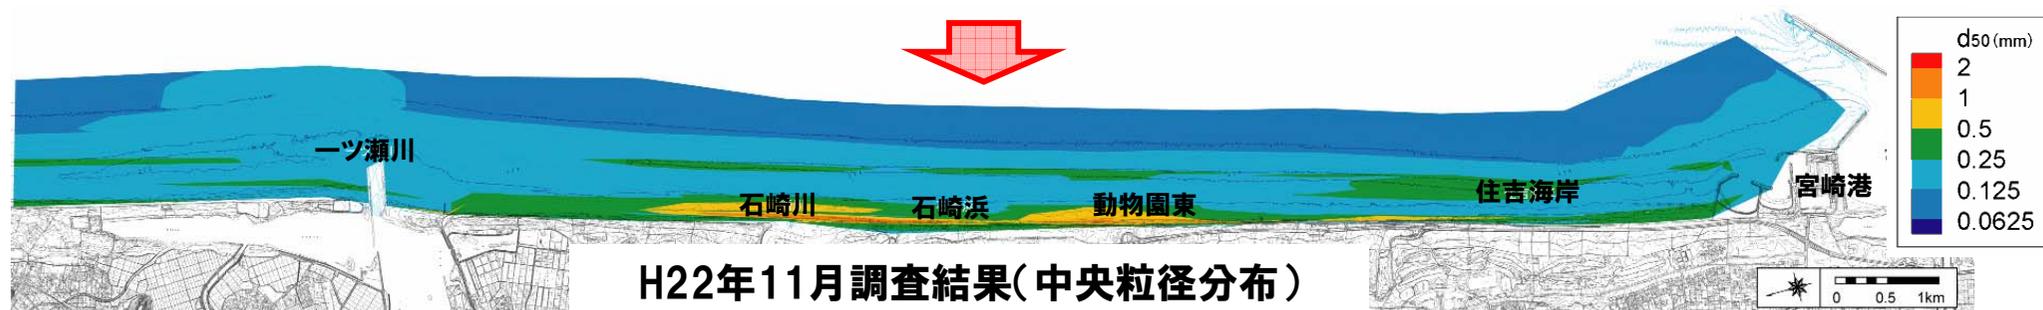
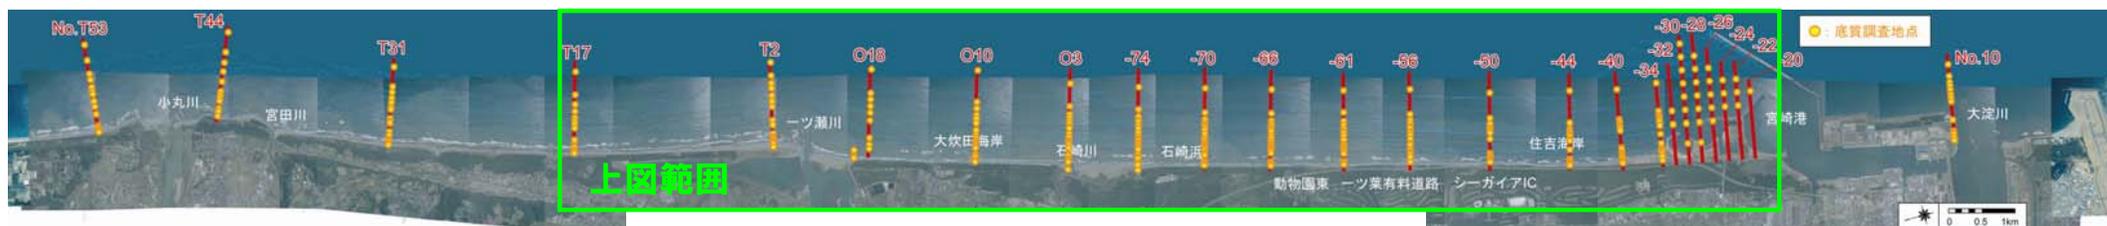
- 結果 ・ H22年度は動物園東および石崎川の南北で、やや粗い砂が分布。
・ 一方、一ツ瀬川右岸の汀線部、一ツ葉PA沖などは細粒化(H20年度比)。
※陸上養浜箇所前面で粗粒化(養浜による粗粒分歩留まり)の可能性。
※海中養浜箇所付近で細粒化の可能性。

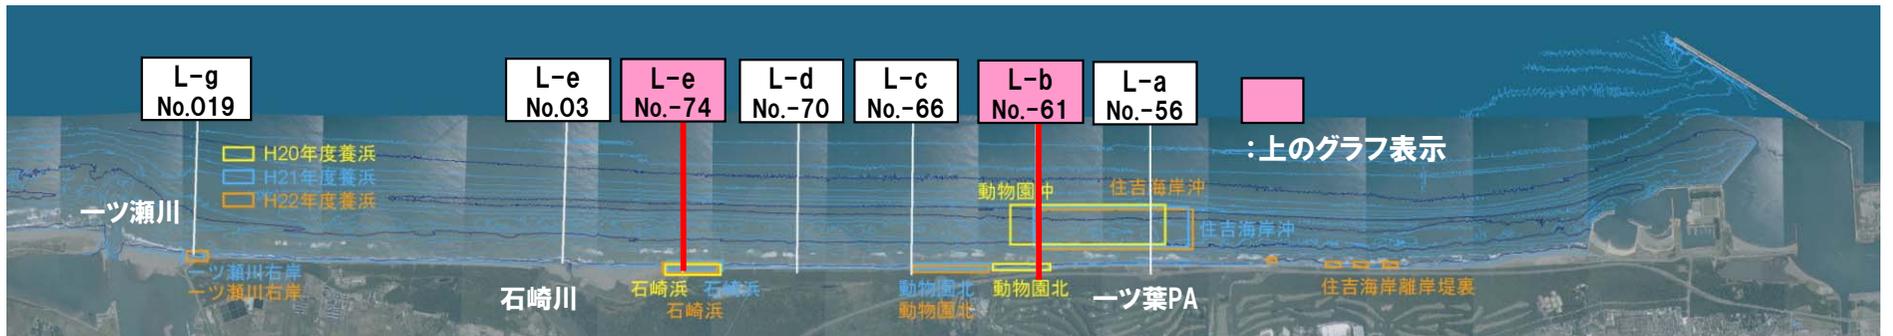
底質の変化(汀線、トラフ～バー)

□ 結果 ・**汀線付近の底質粒径**: 高波浪後(汀線後退時)や養浜後に粗粒化。
・**バー・トラフ付近の底質粒径**: 汀線付近ほど顕著ではないが、概ね汀線付近と同じ傾向。
※外力条件や地形変化にあわせて粗粒化・細粒化を繰り返す。
※高波浪や養浜により一時的変化はあるが、長期的に大きな変動の傾向は無い。

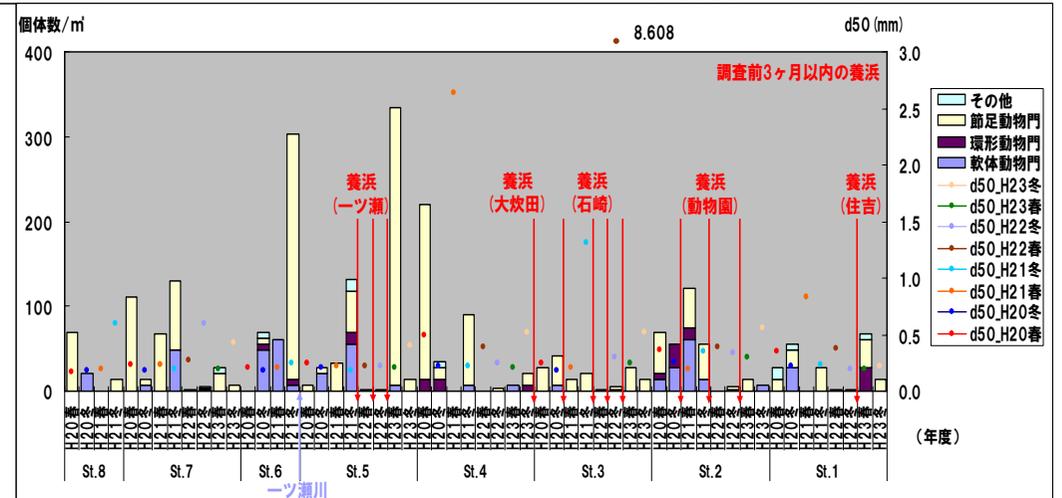
底生生物調査 (採泥法) : 個体数と中央粒径

- 内容
 - ・採泥法およびソリネット法による底質採取。
 - ・底生生物(種の同定、個体数、湿重量)および生息環境としての底質分析。
- 結果
 - ・主な出現種は節足動物(アミ類、ドロクダムシ科、ヒサシソコエビ科、ハマスナホリガニ)と軟体動物(フジノハナガイ等)、個体数が変動的(増)な種はアミ類。
 - ・**汀線付近は波浪の影響を受けやすく不安定**で、高波浪が頻発する春季は冬季と比較して不安定な傾向にある。

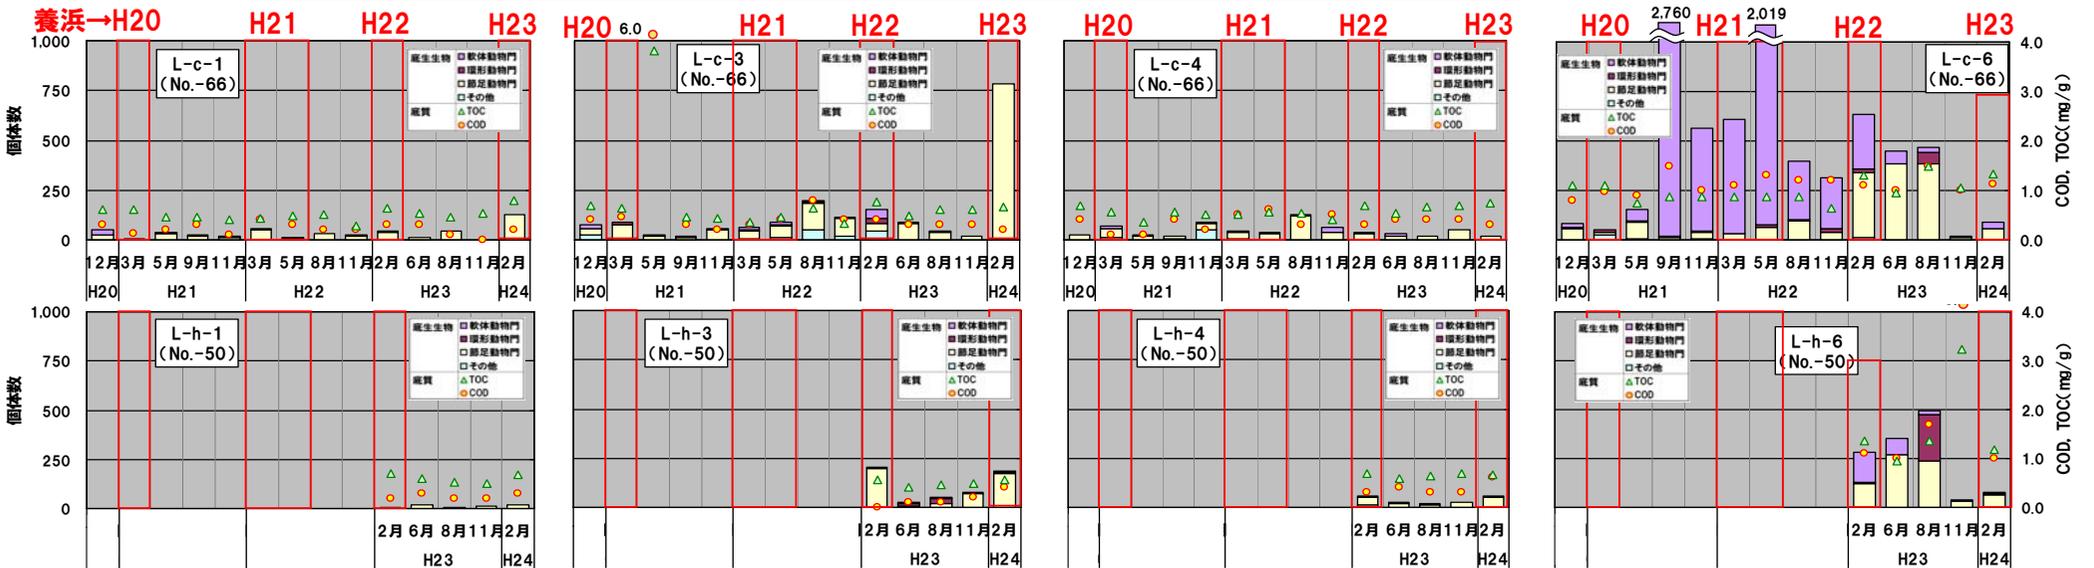
- 内容 ・養浜箇所周辺の6～9測線(各測線6点)で、底生生物と底質を調査。
・H23年より突堤設置予定箇所周辺(L-h, L-i)も含めて調査。
- 結果 ・生物相: 汀線付近～トラフ・バー: 節足動物門が優占、出現個体数は少ない。
沖側: 軟体動物門(貝類)が優占、出現個体数は多い。
・生息環境: 底質 有機物の指標であるCOD, TOCとも岸側より沖側がやや高い。
※養浜前後で生物相・生息環境の傾向に大きな変動はみられない。
※H23年11月は、台風12号、15号による攪乱で変化がみられた。

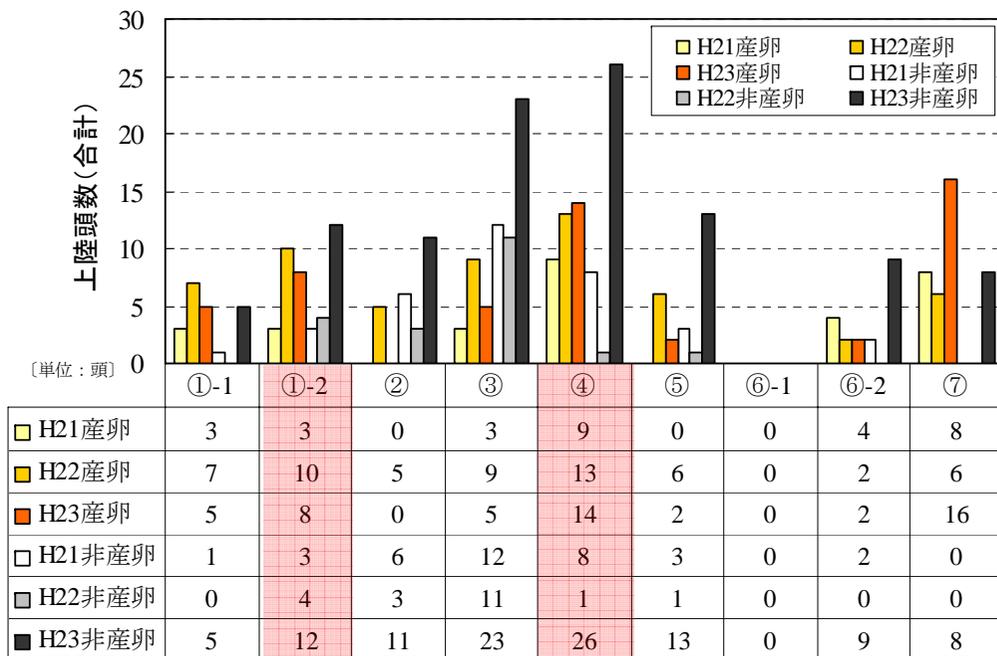
区間別産卵状況の経年変化

- 内容
 - ・アカウミガメ上陸実態調査(現地踏査、簡易測量、砂の軟度調査)。
 - ・H14年度～H19年度は宮崎県が調査を実施しており、国調査はそれを踏襲した。
- 結果
 - ・H23年度の日平均上陸頭数は過去最高、ただし、同年の台風6号の影響で、養浜基部が侵食され浜崖となった以降は、産卵せずに戻る個体が増えた。

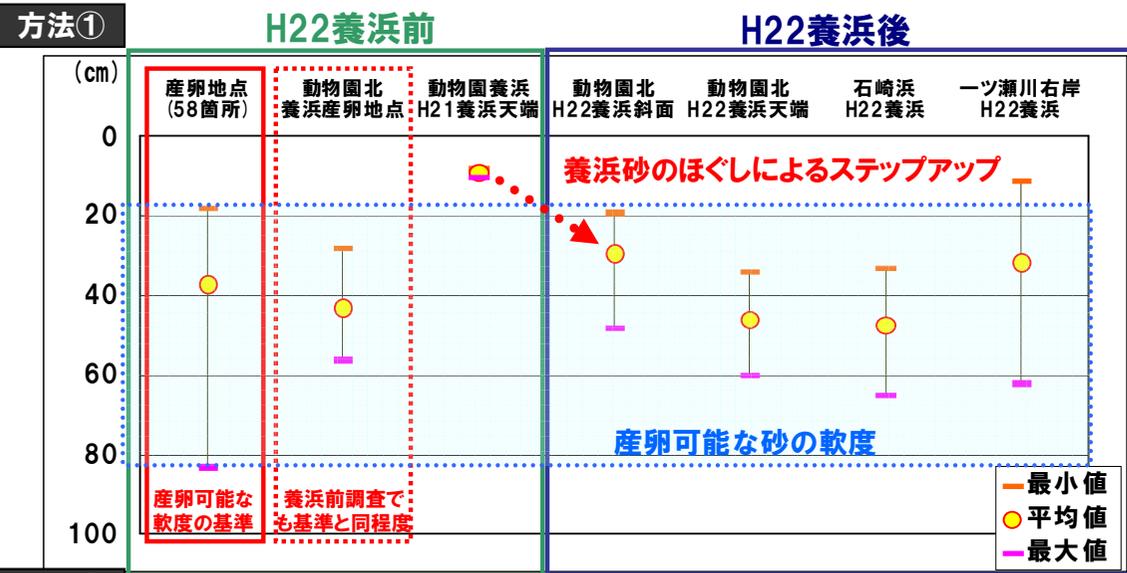
- 内容 ・砂の軟度調査～養浜前後の砂の軟度を計測(現位置における貫入状況調査)。
- 結果 ・養浜表面のほぐしの結果、アカウミガメ産卵箇所の平均程度の砂の軟度を確保できていることを確認。

方法①: 面的な軟度分布の把握
表面貫入量を数地点計測(左図)

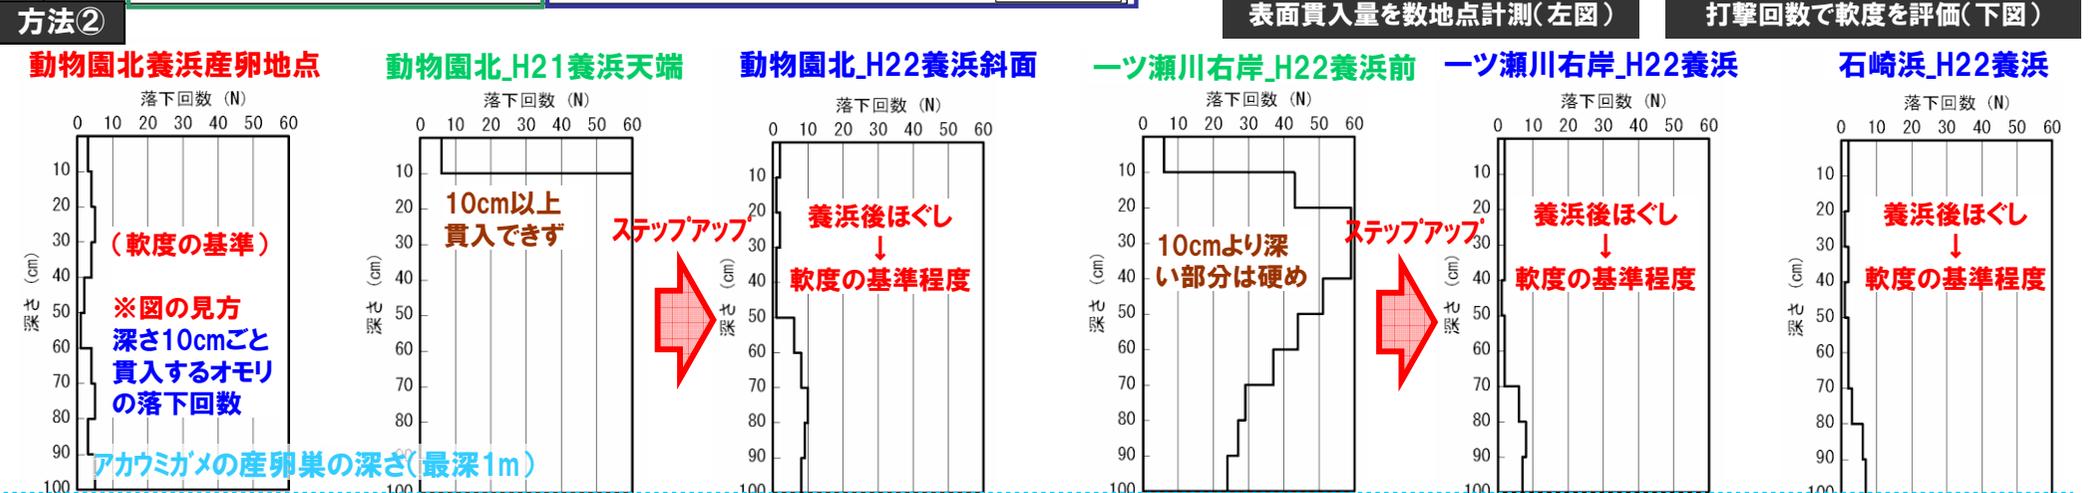
方法②: 深さ1mまでの貫入試験
打撃回数で軟度を評価(下図)

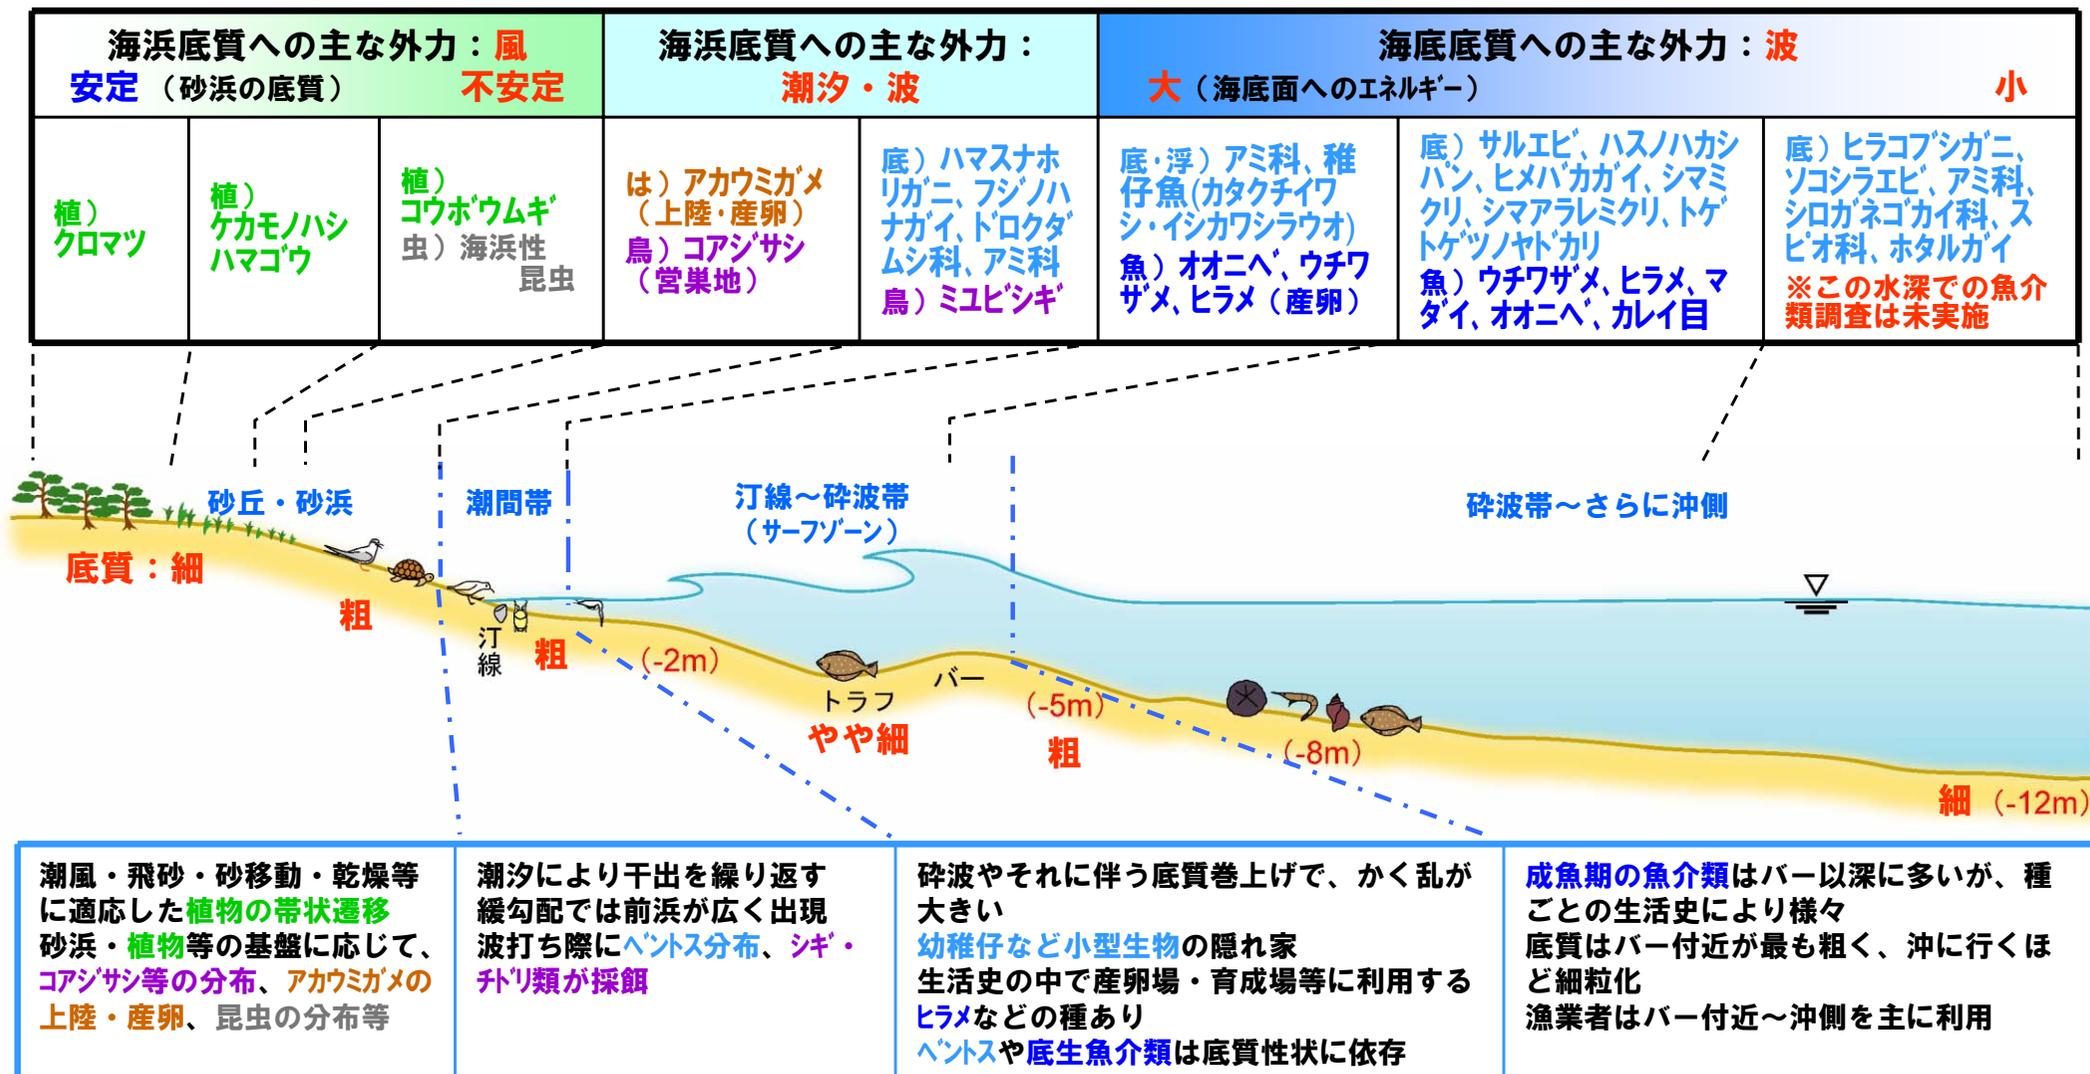
生物の断面分布模式図

環境調査の結果、生物の生息に関し、地形の安定性やそれを規定する風・波浪等の外力規模等に応じた岸沖方向の縦断分布が示唆された。

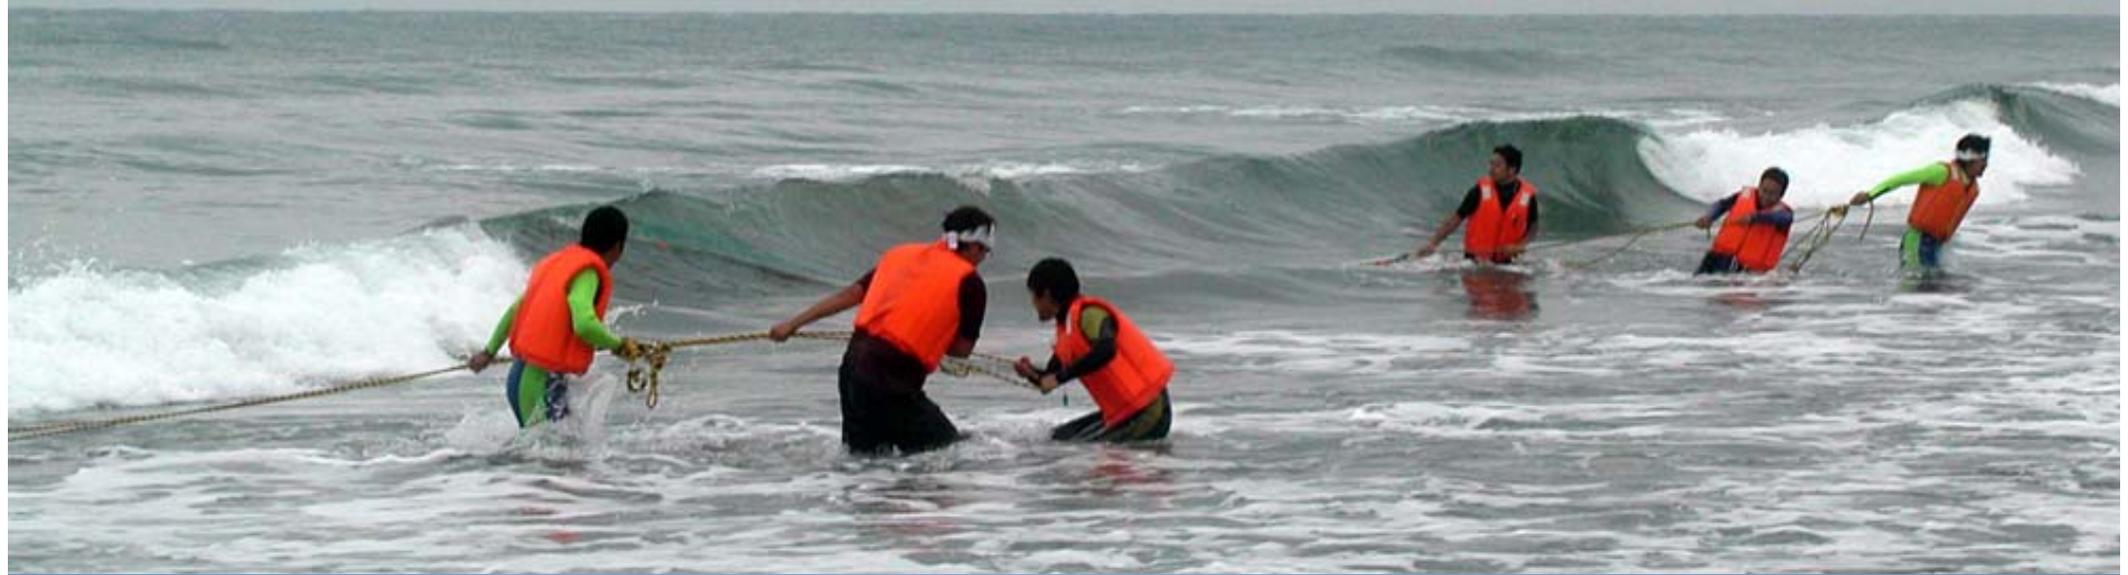
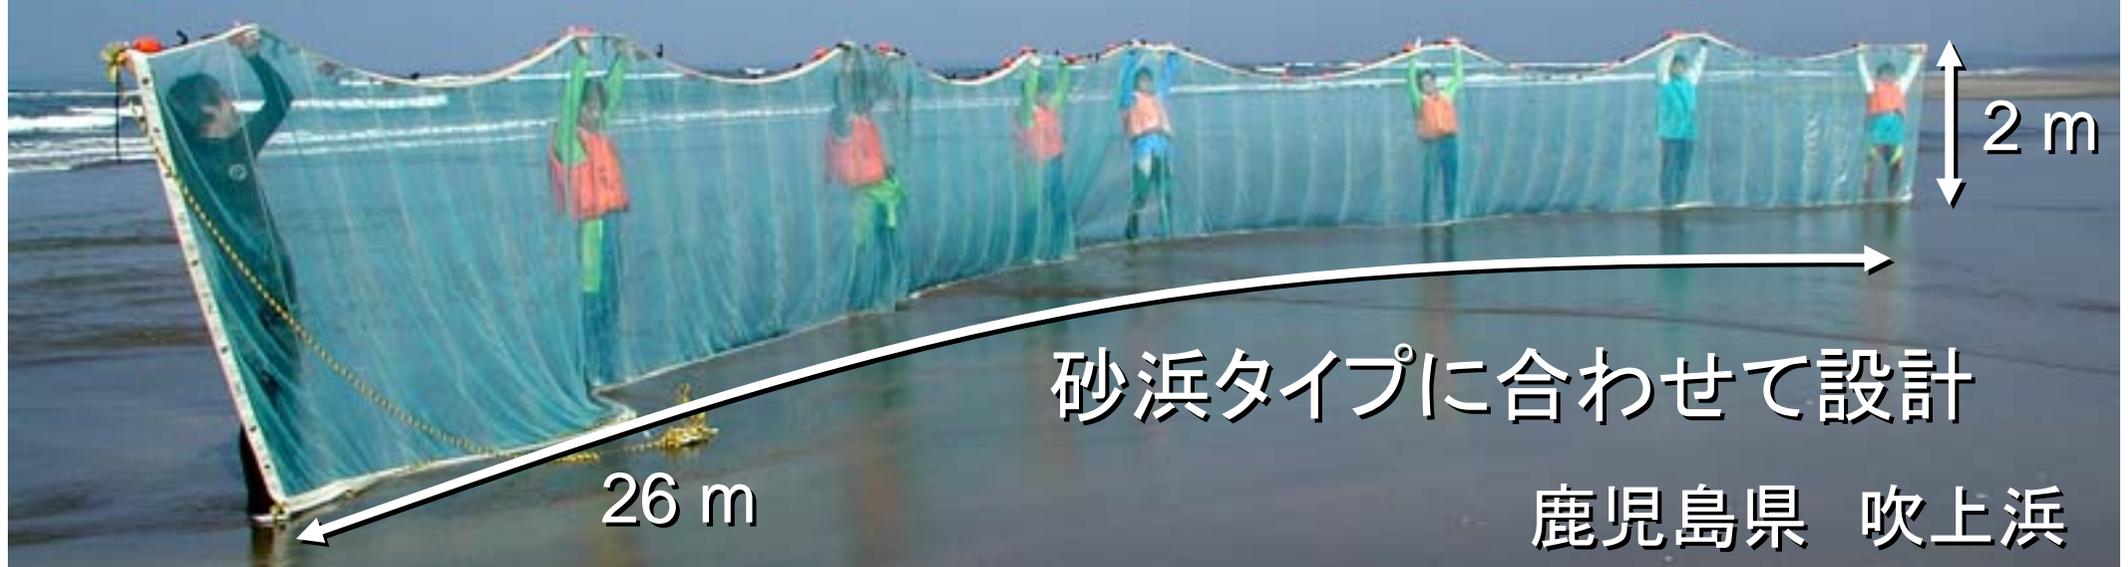
調査用大型サーフネット

砂浜研究用としては世界最大規模

2 m

26 m

砂浜タイプに合わせて設計
