宮崎海岸侵食対策検討委員会 第2回効果検証分科会

平成23、24年度の対策実施状況

国土交通省・宮崎県

平成25年8月12日

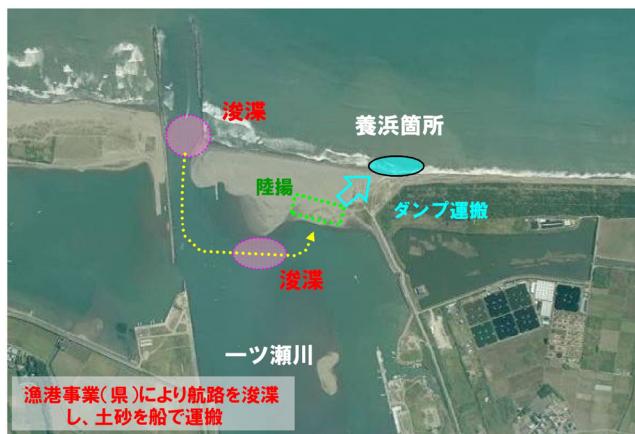
養浜実施箇所

目的	侵食が著しい箇所（ニツ立海岸、大炊田海岸）への土砂供給
連携	漁港事業（県）と連携した養浜
材料	一ツ瀬川河口（富田漁港）浚渫土砂
養浜量	約 0.3 万 m ³ (H23. 7 月～H23. 10 月)

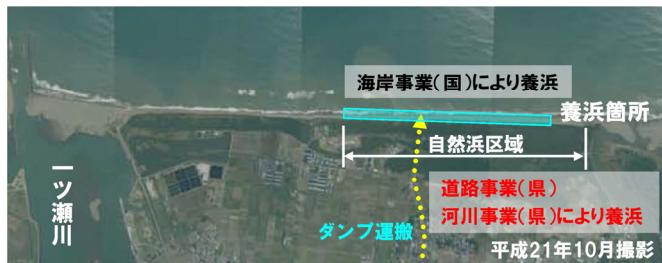
養浜実施箇所

目的	浜崖の後退箇所への土砂供給 急激な侵食の抑制に資する養浜方法の検討
連携	道路・河川事業（県）と連携した養浜
材料	県バイパス道路工事発生土砂 一ツ瀬川掘削土砂 一ツ瀬川水系三財川掘削土砂
養浜量	約 3.3 万 m ³ (H24.1月～H24.3月)

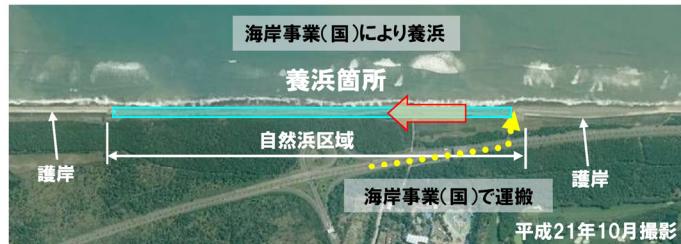
養浜実施箇所

目的	浜崖の後退箇所への土砂供給 急激な侵食の抑制に資する養浜方法の検討
連携	—
材料	宮崎港仮置土砂
養浜量	約 1.5 万 m ³ (H24. 1 月～H24. 3 月)

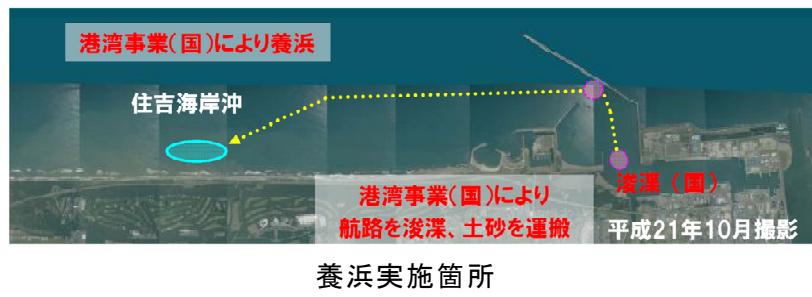
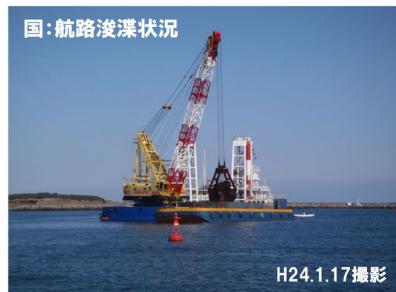
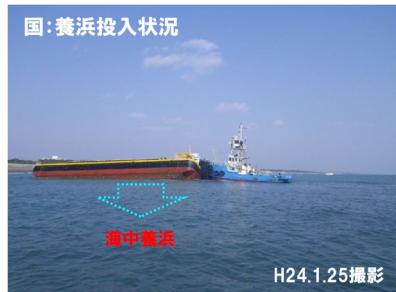
養浜実施状況

目的	効率的な養浜方法の検討（海中養浜） 侵食が著しい箇所（一つ葉有料PA付近）への土砂供給
連携	港湾事業（国）と連携した養浜
材料	宮崎港航路拡幅浚渫土砂
養浜量	約 0.7 万 m ³ （国：海中養浜 H24.1月～H24.2月）

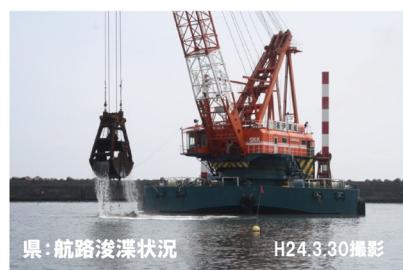
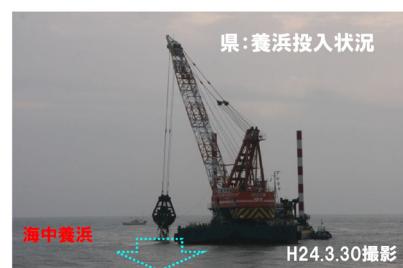
養浜実施状況

目的	効率的な養浜方法の検討（海中養浜） 侵食が著しい箇所（一つ葉有料PA付近）への土砂供給
連携	港湾事業（県）と連携した養浜
材料	宮崎港マリーナ航路浚渫土砂 大淀川航路浚渫土砂
養浜量	約 1.1 万 m ³ （県：海中養浜 H24. 1月～H24. 3月） 約 0.3 万 m ³ （県：海中養浜 H24. 3月～H24. 4月）

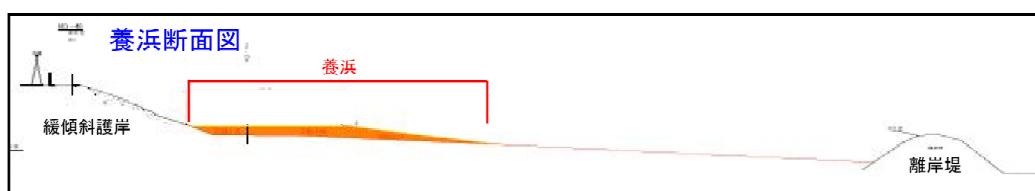
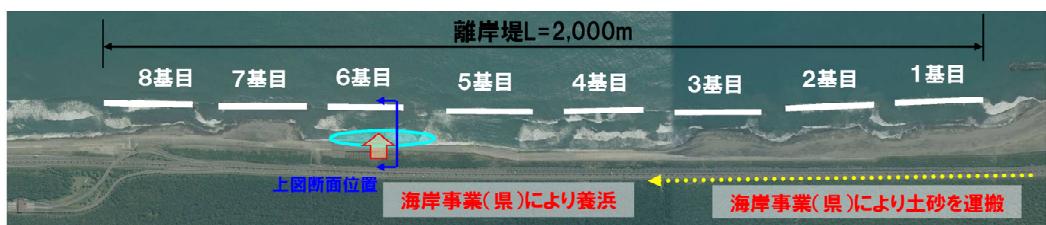
養浜実施箇所

目的	離岸堤裏への土砂供給
連携	海岸事業（県）との連携
材料	サンビーチーツ葉浚渫土砂
養浜量	約 0.6 万 m ³ (H24. 2月～H24. 3月)

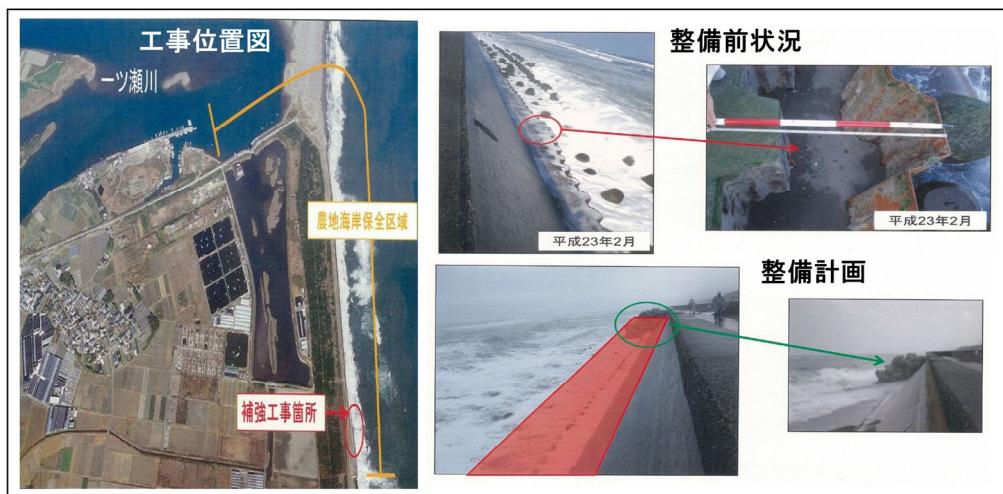
工事位置図および実施箇所状況

内容	ニツ立海岸堤防の工事
工事概要	延長 L = 115 m 消波ブロック設置 185 個(すべて再利用ブロック) ※宮崎県農村整備課施工
施工期間	H23. 7月～H23. 9月

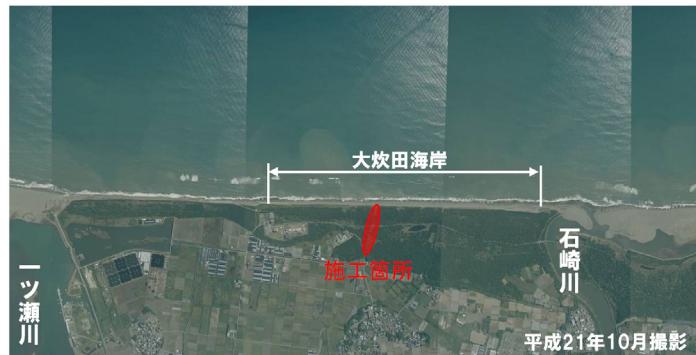
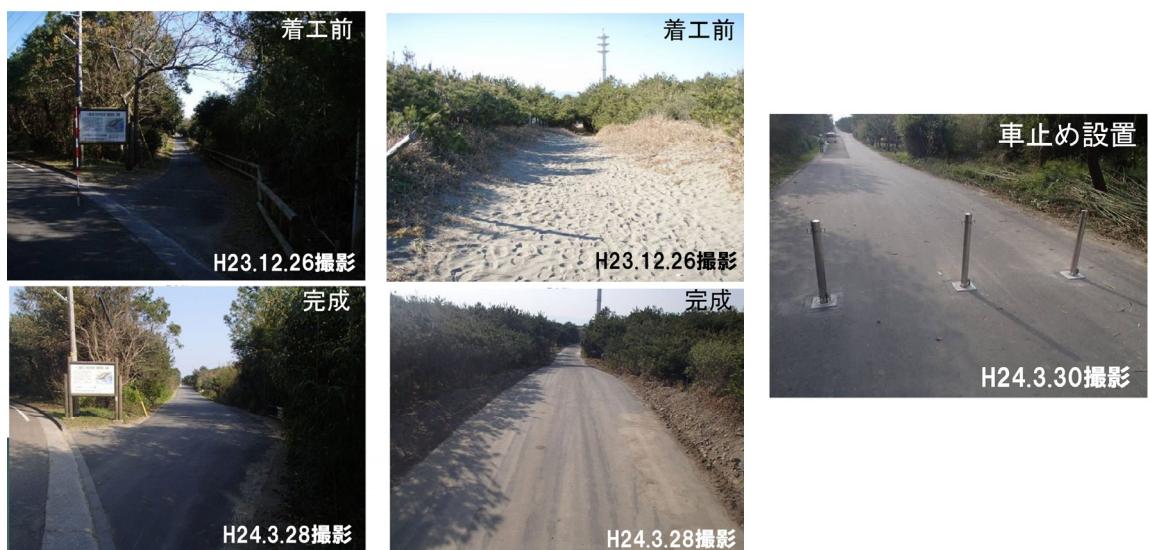
工事位置図および実施箇所状況

内容	大炊田海岸における工事用道路設置
工事概要	延長（工事用道路）L=341m ※宮崎河川国道事務所施工
施工期間	H23.12月～H24.1月

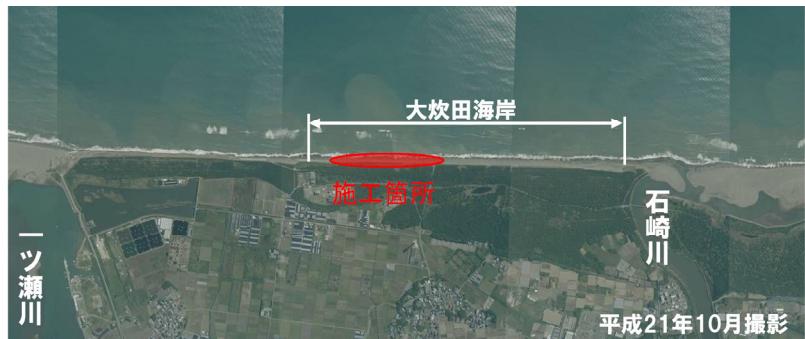
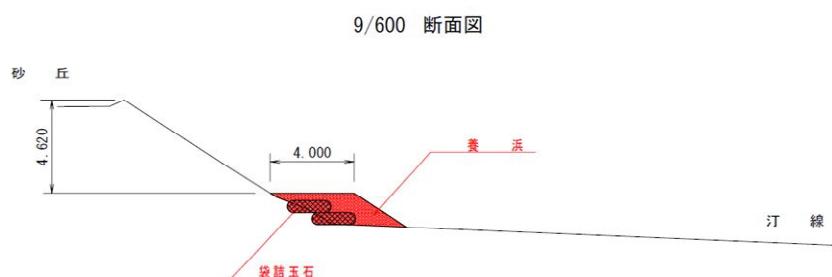
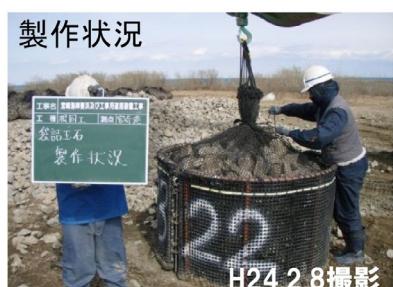
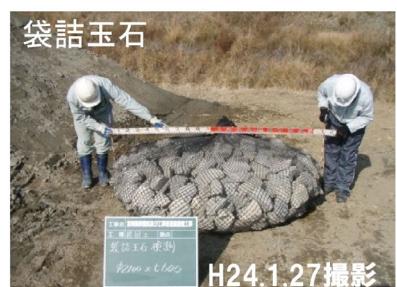
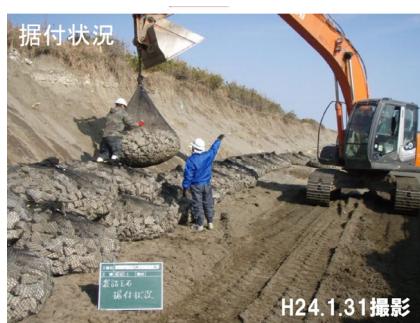
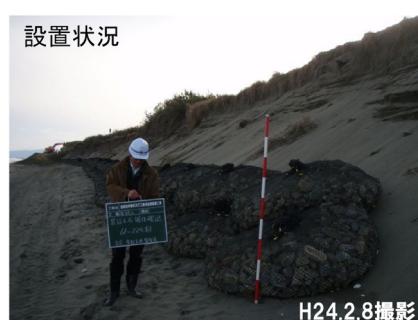
工事位置図および実施箇所状況

内容	大炊田海岸における袋詰玉石設置
工事概要	延長（袋詰玉石）L=600m (N=716 個) ※宮崎河川国道事務所施工
施工期間	H24. 1月～H24. 3月

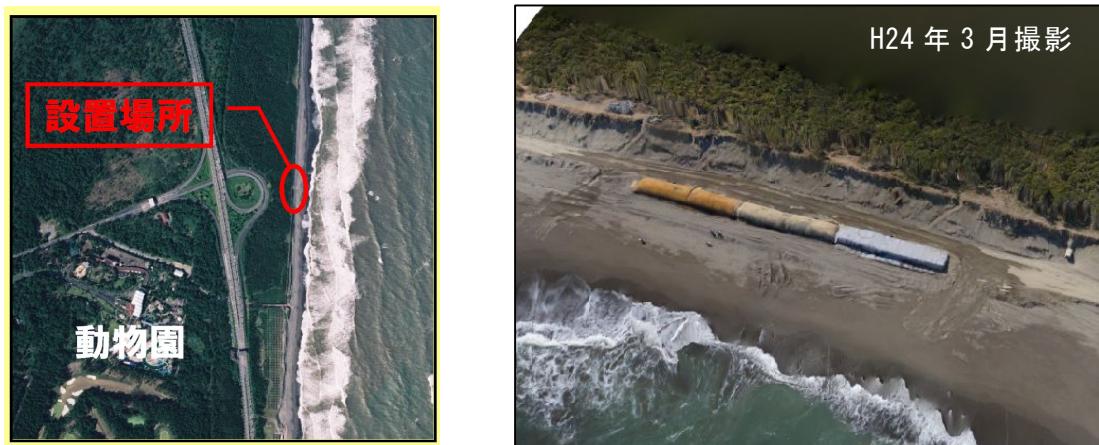
工事位置図

内容	動物園東の浜崖前面において、宮崎海岸の護岸としての適用性を確認するため、サンドパック工法（丈夫な繊維に砂をつめた袋詰め工法）の試験施工を実施。
工事概要	延長 L=60m (L=20m × 3種)
施工期間	H24.2月～3月（その後H25.3月に撤去）
備考	サンドパックの設置・覆砂後、約1年間の設置期間中に素材等の耐久性、構造の安定性、露出した場合の安全性等の確認を実施した。

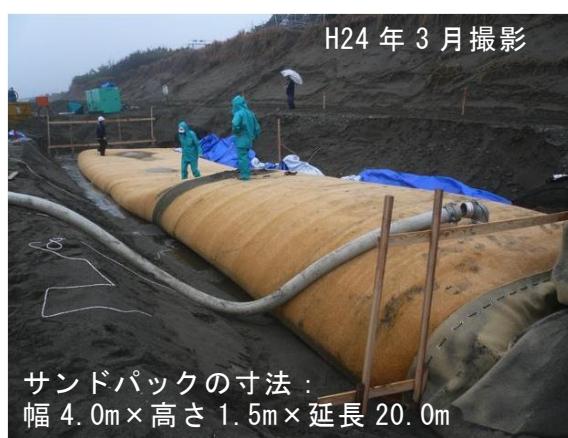
施工状況(サンドパック袋材への砂の充填の様子)

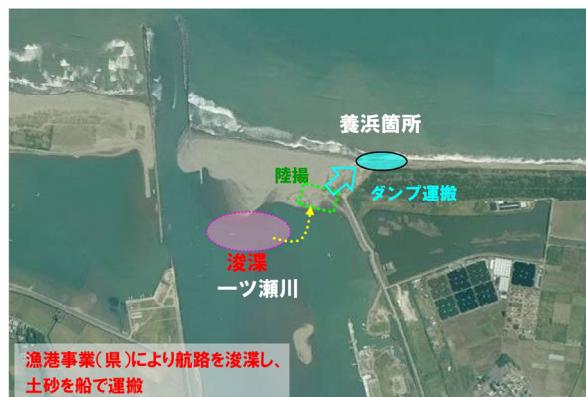
養浜実施箇所

目的	侵食が著しい箇所（ニツ立海岸、大炊田海岸）への土砂供給
連携	漁港事業（県）と連携した養浜
材料	一ツ瀬川河口航路浚渫土砂
養浜量	約 1.1 万 m ³ (H25. 3 月～H25. 5 月)

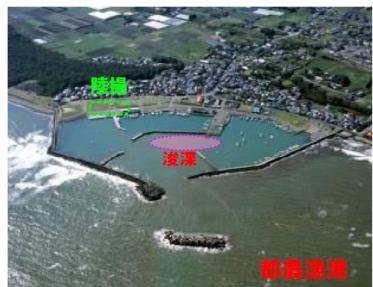
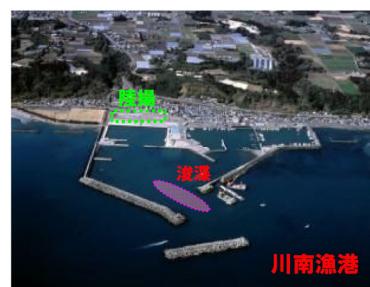
養浜土砂供給源

目的	浜崖頂部高の低下を抑制するための土砂供給 急激な侵食の抑制に資する養浜方法の検討
連携	漁港事業（県）と連携した養浜 (漁港事業（県）により航路を浚渫し、土砂を国・県連携で養浜箇所へ運搬)
材料	都農漁港浚渫土砂 川南漁港浚渫土砂
養浜量	約 0.4 万 m ³ (H24. 7 月～H25. 3 月)

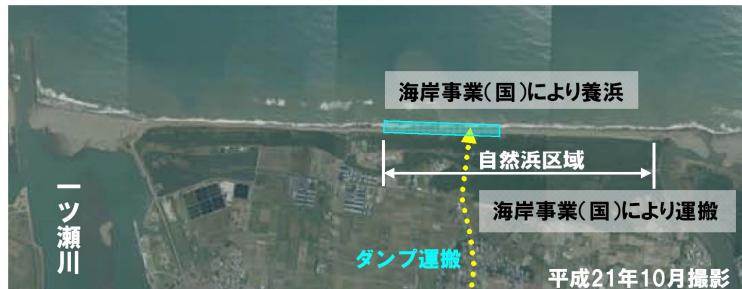
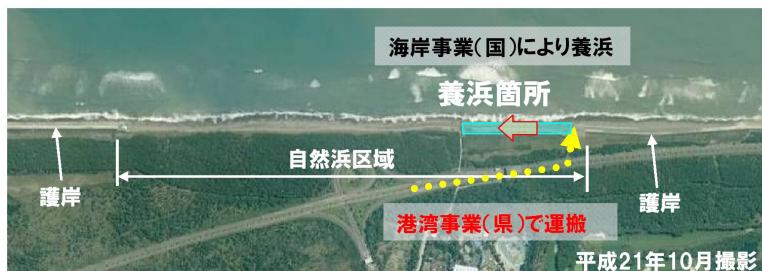
養浜実施箇所

目的	浜崖頂部高の低下を抑制するための土砂供給 急激な侵食の抑制に資する養浜
連携	道路・港湾事業（県）と連携した養浜 河川事業（国）と連携した養浜
材料	県バイパス道路工事発生土砂 小丸川掘削土砂 サンビーチーツ葉浚渫土砂
養浜量	大炊田海岸：約 1.1 万 m ³ (H24. 5 月～H25. 3 月) 動物園東：約 1.4 万 m ³ (H24. 5 月～H25. 3 月)
その他	大炊田海岸には、合わせて袋詰玉石約 2,400 個を設置

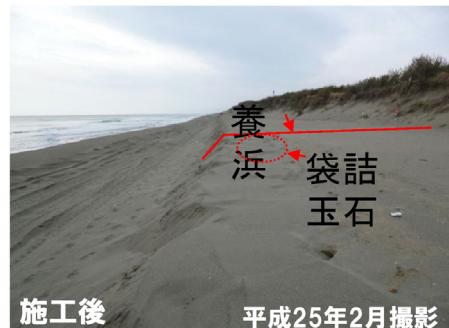
施工後

平成25年2月撮影

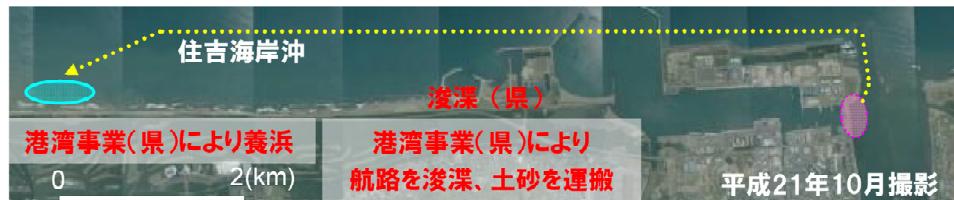
養浜実施箇所

目的	沿岸方向の流入土砂の増加
連携	港湾事業（県）と連携した養浜
材料	宮崎港浚渫土砂
養浜量	約 2.0 万 m ³ (H25. 2 月～H25. 5 月)

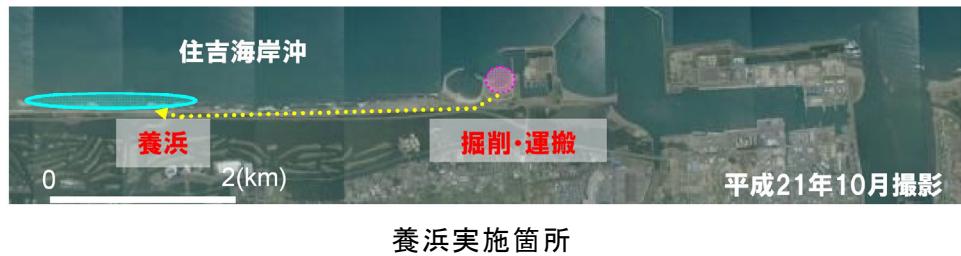
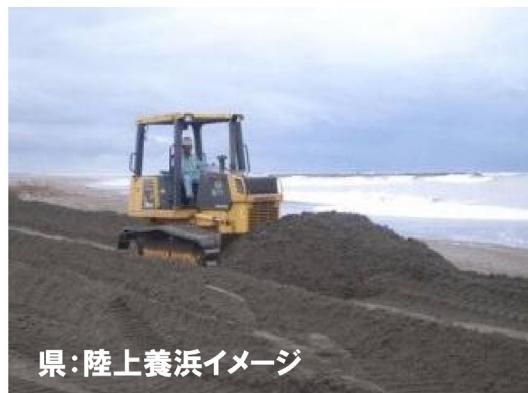
養浜実施イメージ

目的	突堤周辺への土砂供給
連携	港湾事業（県）と連携した養浜
材料	みやざき臨海公園ビーチ整地土砂
養浜量	約 1.1 万 m ³ (H25. 1月～H25. 3月)

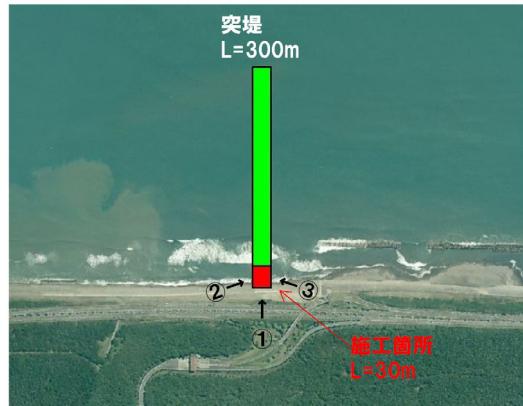
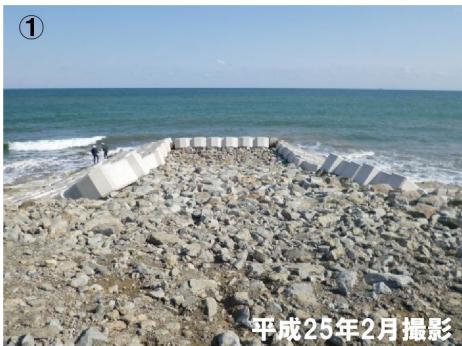
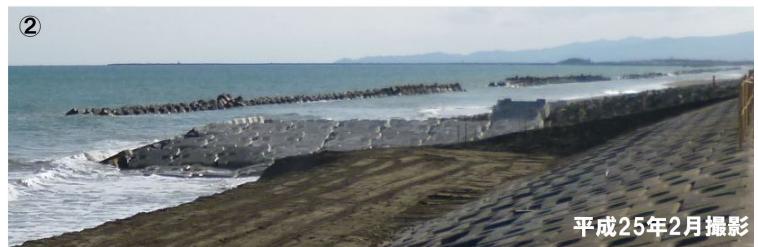
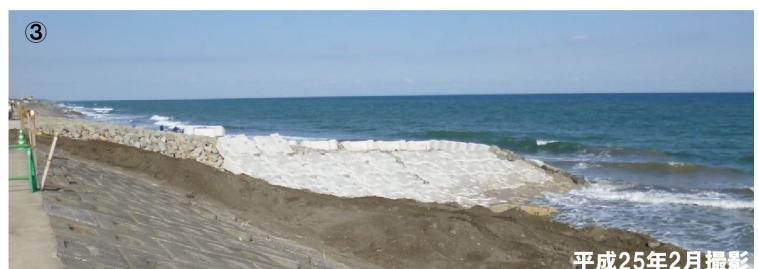
工事位置図および実施箇所状況

内容	南へ流出する土砂を減らすための突堤建設工事
工事概要	突堤延長 L=30m ※宮崎河川国道事務所施工
施工期間	H24. 3月～H25. 2月

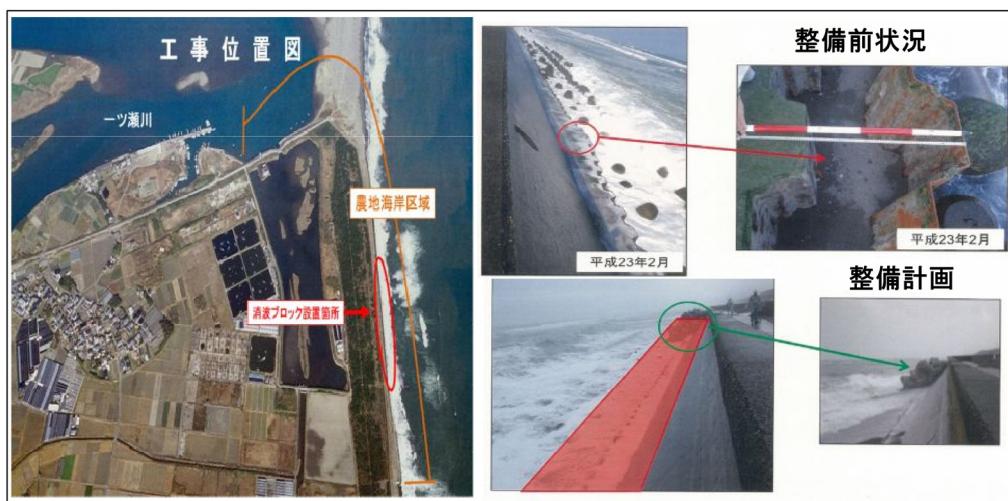
工事位置図および実施箇所状況

内容	ニツ立海岸消波ブロック設置工事
工事概要	延長 L = 500 m 消波ブロック設置 ※宮崎県農村整備課施工
施工期間	H24. 10月～H25. 12月（予定）

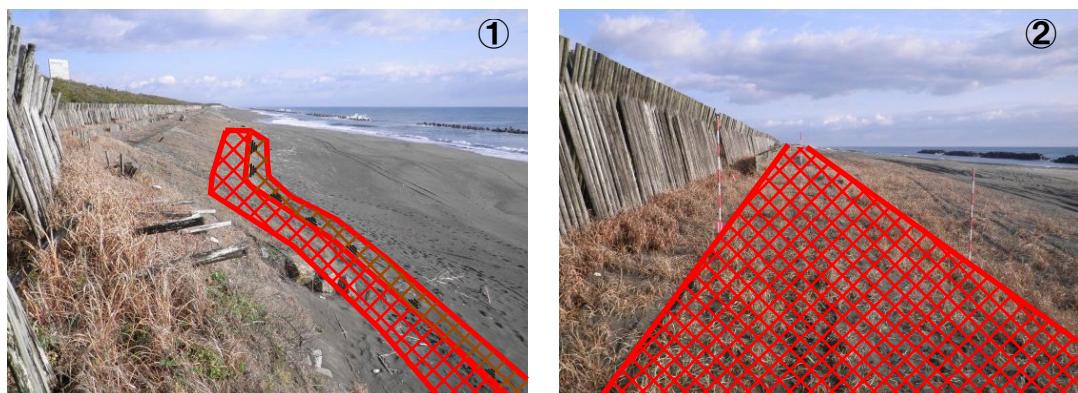
施工前(平成 25 年 2 月撮影)

内容	突堤建設に伴う工事用道路設置
工事概要	延長（工事用道路）L=1,405m(平成 24 年度) ※宮崎河川国道事務所施工
施工期間	H25. 2月～H25. 3月
