# 宮崎海岸侵食対策検討委員会 第3回効果検証分科会

## 平成24年度に実施した対策の効果検証

国土交通省・宮崎県

平成26年9月26日

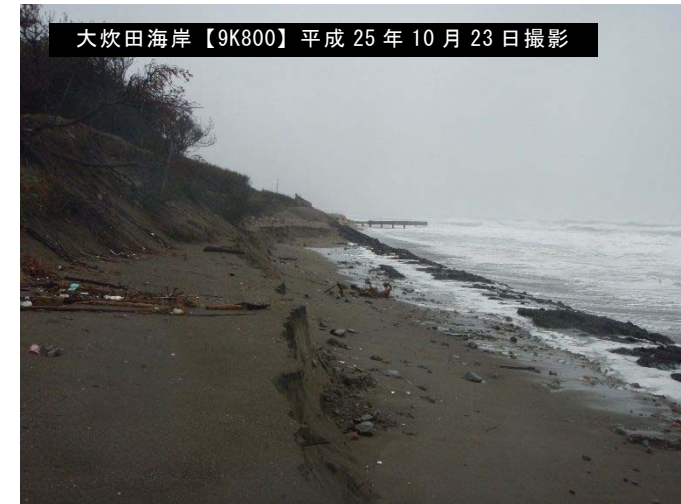
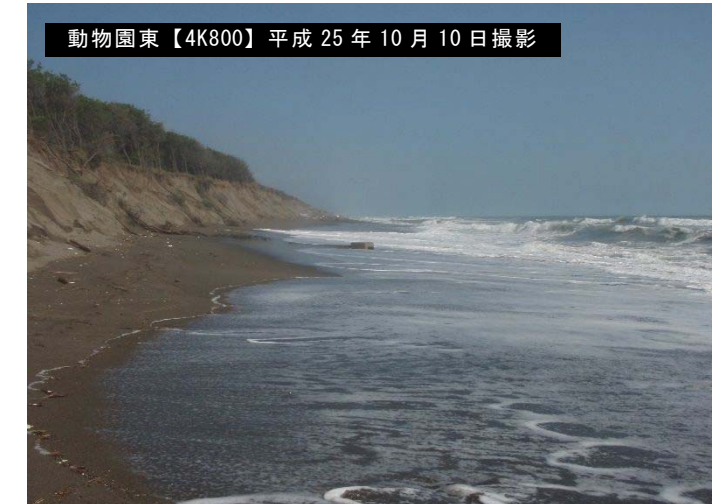
写真－ 1.2 護岸未設置区間の砂丘前面への波浪来襲状況

- 平成 23～25 年度の測量成果や海岸巡視結果によると、埋設護岸設置前の大炊田海岸、護岸未整備区間である動物園東の約 1km 区間では、砂丘の浜崖面後退の進行が確認されており、浜崖後退抑止の対策は不可欠となっている。
- まずは、埋設護岸に生じた変状の原因を究明するとともに、現場の安全性の早期確保に努める必要がある。
- そして、技術分科会、侵食対策検討委員会における埋設護岸（サンドバック、洗掘防止工）の変状メカニズムの分析、機能回復のための対策工の検討を踏まえ、効果検証を実施する。

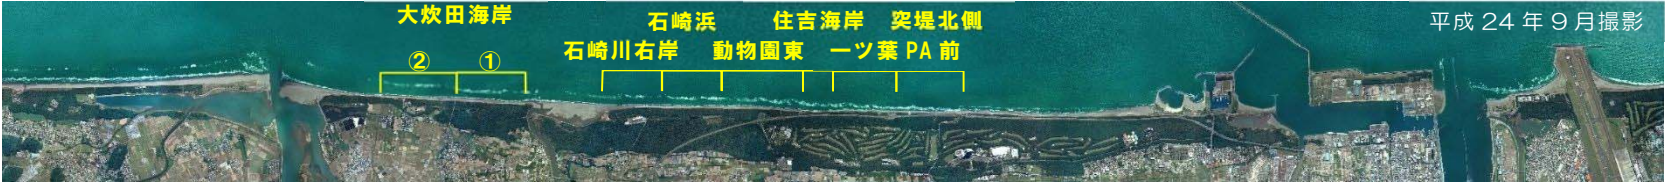
【台風 17 号】  
3.3m

【台風 18 号】  
5.0m

【台風 20 号】  
4.2m

<宮崎海岸にもたらされた高波浪【ネダノ瀬での観測値】>

| 年 | No | 最大有義波高 | 発生時刻 | 発生要因 | 最高潮位※<br>宮崎港(T.P.基準) |
| 平成25(2013)年 | 1 | 3.5m | 4月6日9時 | 低気圧 | 0.59m |
| | 2 | 3.3m | 9月4日5時 | 台風17号 | 1.09m |
| | 3 | 5.0m | 9月15日6時 | 台風18号 | 1.02m |
| | 4 | 4.2m | 9月25日3時 | 北高型、台風20号 | 1.01m |

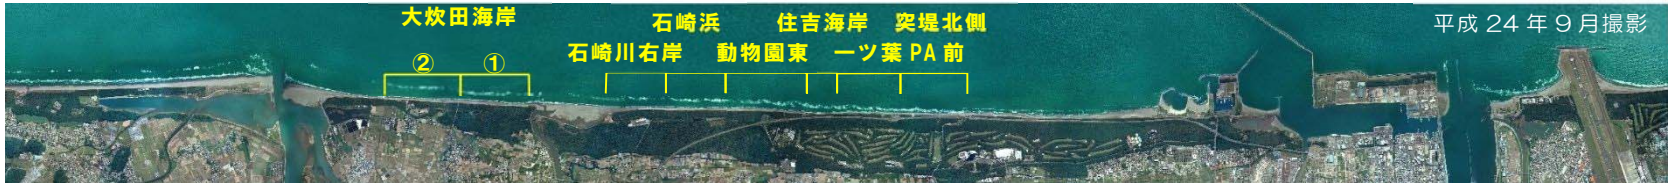
【台風 24 号】

3.9m

【台風 26 号】

7.3m

【北高型】

4.6m

【台風 27 号】

5.1m

【南岸低気圧】

3.5m
