# 宮崎海岸侵食対策検討委員会 第5回効果検証分科会

## これまでの検討結果の振り返り

国土交通省・宮崎県

平成28年8月30日

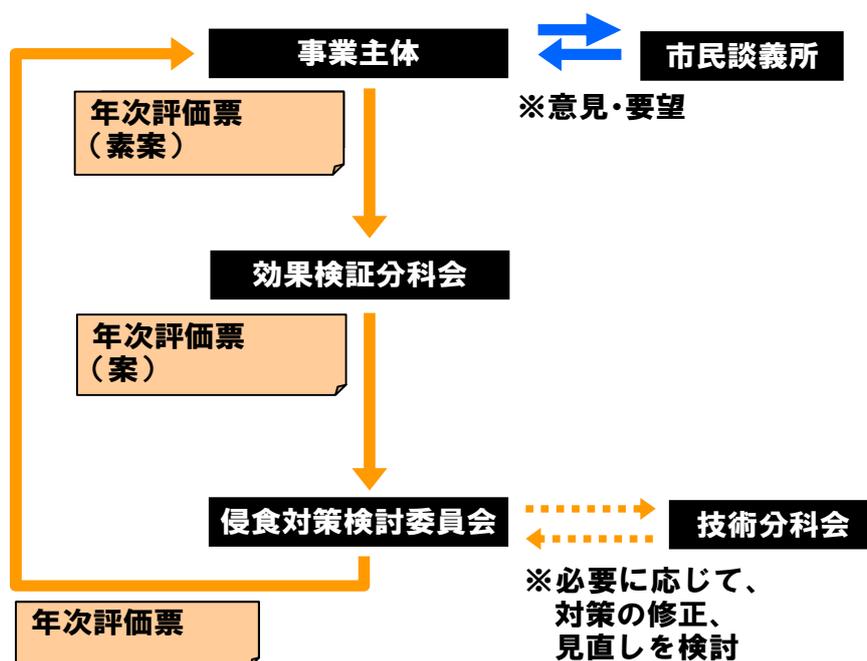
図－ 1 効果検証の全体フロー

➤ 効果検証は下記の手順により年度毎に行うこととした。

- ①市民談義所は、調査及び工事に関する談義を行い、事業主体に意見・要望を伝える。
- ②事業主体は、調査結果及び談義を踏まえ、年次評価（素案）を作成する。
- ③効果検証分科会は、事業主体が作成した年次評価（素案）を検討し、年次評価（案）を作成し、委員会に報告する。
- ④委員会は、効果検証分科会が作成した年次評価（案）を検討し、最終的な年次評価を行う。
- ⑤技術分科会は、必要に応じて、対策の修正、見直しを検討する。

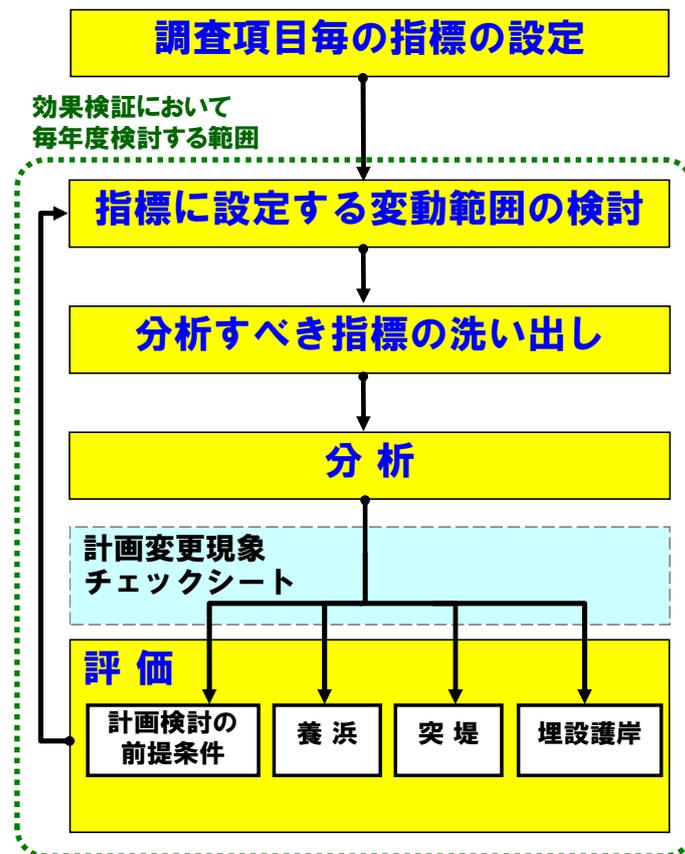
図－3 効果検証の体系

- まず、計画変更につながる現象が生じていないかを確認するための指標を調査項目毎に設定する。
- 次に、調査結果が通常の変動の範囲内であるかを判断するための基準として用いるため、指標に設定する変動範囲を検討する。さらに、指標に設定した範囲と評価対象年度の調査結果を比較し、分析すべき指標を機械的に洗い出す。
- 洗い出された指標について、何らかの処置が必要かどうかを判断するために、多角的に分析を実施する。
- 「対策検討の前提条件」の妥当性及び「養浜」、「突堤」、「埋設護岸」の効果・影響を評価するため、チェックシートを用いて分析結果を4つの評価単位に振り分ける。
- 最後に、4つの評価単位毎に継続の可否を判断する。

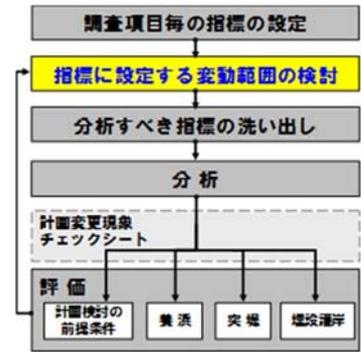
- 計画変更につながる現象（通常変動範囲外の現象）が生じていないか確認するため、指標に設定する変動範囲を検討する。

- 客観的評価を行うために、指標の範囲は数値で設定することを基本とし、下表の①②③のタイプに分類した。数値で設定することが困難又は不適切な指標については、定性的な範囲を設定し、④のタイプに分類する。

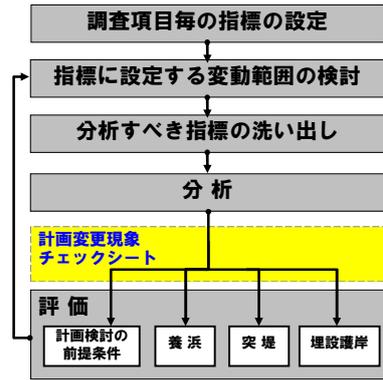
- 評価に供するため、4つの評価単位（対策検討の前提条件、養浜、突堤、埋設護岸）毎に作成された“計画変更につながる可能性がある現象のチェックシート(以降、計画変更現象チェックシートと記載する)”を用い、各指標の分析結果を該当するすべての評価単位に振り分ける。

- なお、各指標の特性に応じて評価単位に振り分けることから、複数の評価単位に振り分けられる指標も生じる。

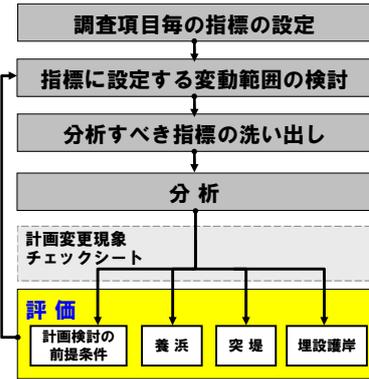
- 振り分けた分析結果を用いて、4つの評価単位毎にカルテ(票)形式で評価を行い、「計画検討の前提条件」、「対策工法(養浜、突堤、埋設護岸)」の継続の可否を判断する。
- 評価の実施にあたっては、継続的に、同一の視点で評価できるように(担当者が変わっても同じレベルの評価が継続的に行えるように)、カルテ形式の評価票をあらかじめ定める。
- 評価票には、評価対象(評価単位及び年度)毎に、事業概要、事業による効果・影響、今後の事業の方向性及び評価を簡潔に記載する。

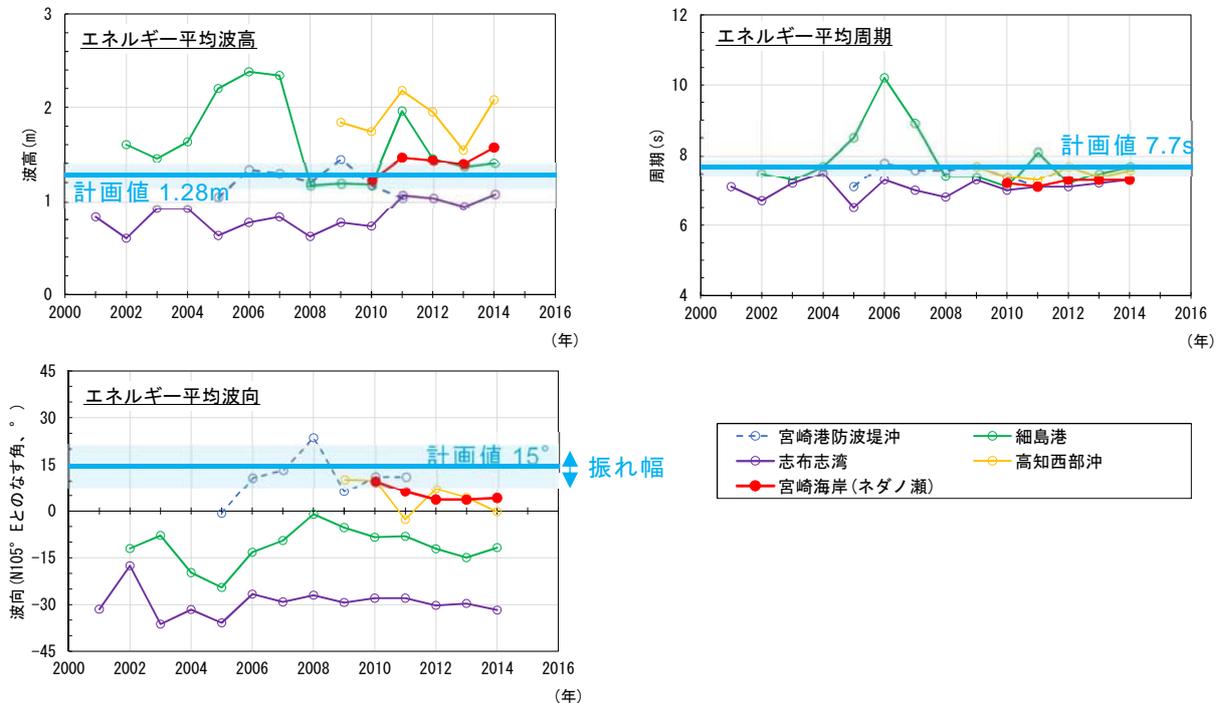
図－ 4 宮崎海岸および近隣のエネルギー平均波諸元経年変化

- ネダノ瀬沖の定点波浪流況連続観測は、観測開始からの時間経過は5年間程度と短く、統計的な信頼度は高くない。このことから、宮崎海岸の計画検討の前提条件の妥当性を検証していくためには、他の観測地点(青島沖、宮崎港防波堤沖)の過去の観測データを活用しつつ、ネダノ瀬沖において引き続き観測を行い、データの蓄積を図る必要がある。
- エネルギー平均波がやや計画値と異なる傾向が継続しているが、経年的に土砂移動傾向が想定と逆となることを示すものでない。

- 海岸保全施設の設計諸元となる波浪、潮位、将来予測計算の境界条件としている河川流出土砂量、沖合への土砂流出、飛砂については、計画変更が必要となるような兆候が見られなかったが、データの蓄積が不十分であることや土砂動態は解明されていないことなどを踏まえ、引き続き注視していく必要がある。
- 地球規模では、今後、海面上昇等の気候変動の影響が生じることが予測されているが、これらの将来予測には時期や程度に相当な幅があることや、宮崎海岸に対しての影響は把握できていないことから、当面はデータを蓄積し、今後新たな知見が得られたときに適宜モデル等の見直しを行うものとする。
- エネルギー平均波がやや計画値と異なる傾向が確認されたが、経年的に土砂移動傾向が想定と逆となることを示すものでないことを考え合わせると、計画変更の必要性は判断できない。
- 年数回波は突堤天端高の検討に用いているが、検討手法(波の打ち上げ高算定)の精度等を勘案すると、直ちに計画検討の前提条件の変更が必要となるとは考えにくい。
- 上記以外の計画値は、既往の変動の範囲内であり、計画検討の前提条件の変更が必要となる現象は認められない。
- 以上のことから「計画検討の前提条件」は継続して使用することができるとした。

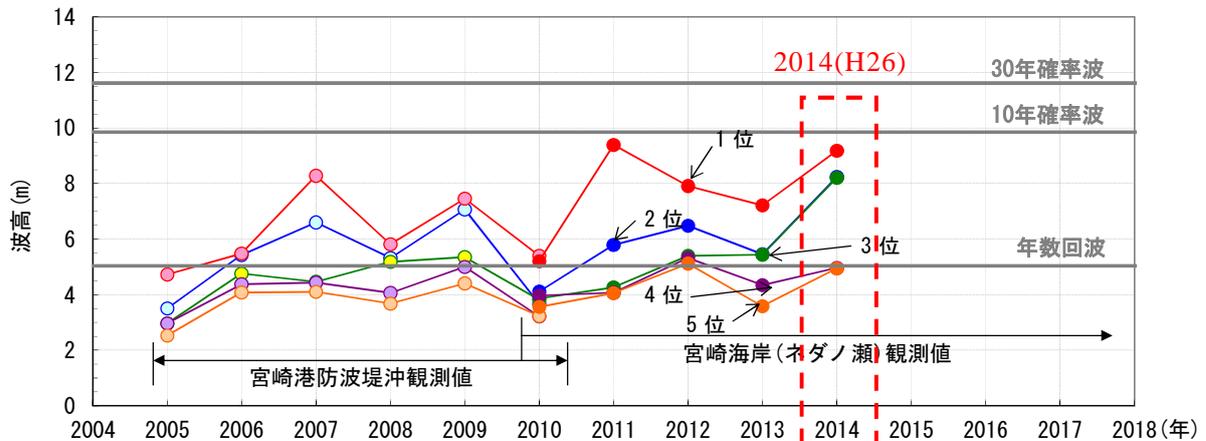
図－ 5 近年の上位 5 波と 30 年確率波及び 10 年確率波の比較

- 年数回波の波高がやや高い傾向が近年継続している(2014(H26)年は、計画値 5.04m に対して 7.11m)。

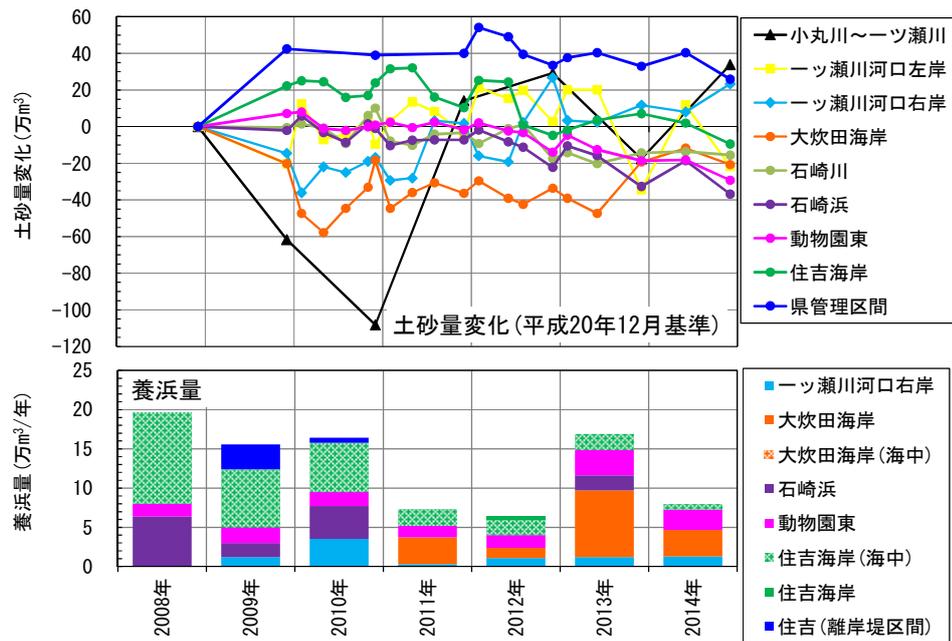
図－ 6 直轄事業化以降の宮崎海岸土砂量変化および養浜土砂量

- 養浜の効果を明確に判断できないが、投入した養浜材は、地形形成に寄与したと考えられる。

- 投入土砂量が全体養浜事業量 280 万  $m^3$  に対して絶対的に不足しているため、養浜量を増やして継続していくとともに、南への流出土砂を減らす突堤を早急に整備する。
- 動物園東における侵食の進行を抑制し、砂丘の後退を防止することが必要である。
- 養浜材の確保については様々な機関との連携が図れているが、必要とされる養浜量が多いことからさらなる連携により効率的に事業を進めていくことが必要である。今後は、中長期的な課題となっている宮崎海岸への北からの土砂の供給を増やすために、流砂系における総合土砂管理の取り組みを関係機関と連携し、一刻も早く具体的に推進していくことが必要である。
- 養浜の実施においては、沿岸漂砂の上手となる北側からの効率的な投入、台風来襲時には北側への沿岸漂砂が卓越する現象、侵食が進む脆弱箇所（大炊田海岸、石崎浜、動物園東）を見据えた効果的な投入が必要と考えられる。
- 以上のことから、対策の内容（投入場所の精査、投入量の増加）の修正・工夫を行い、事業を継続していくことが妥当であると考えられる。

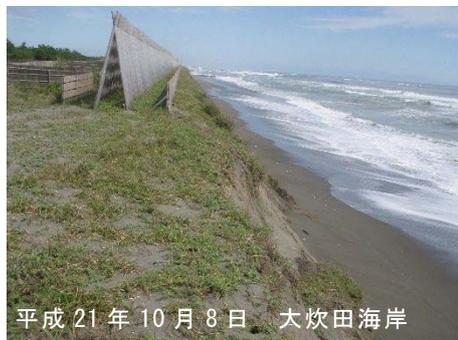
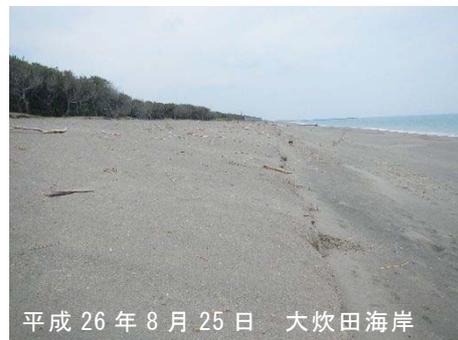
写真－ 2 大炊田海岸の植生

- 植物相調査では、前回調査(平成 21 年)と比較し、大炊田海岸、動物園東において砂丘性植物が消失した。

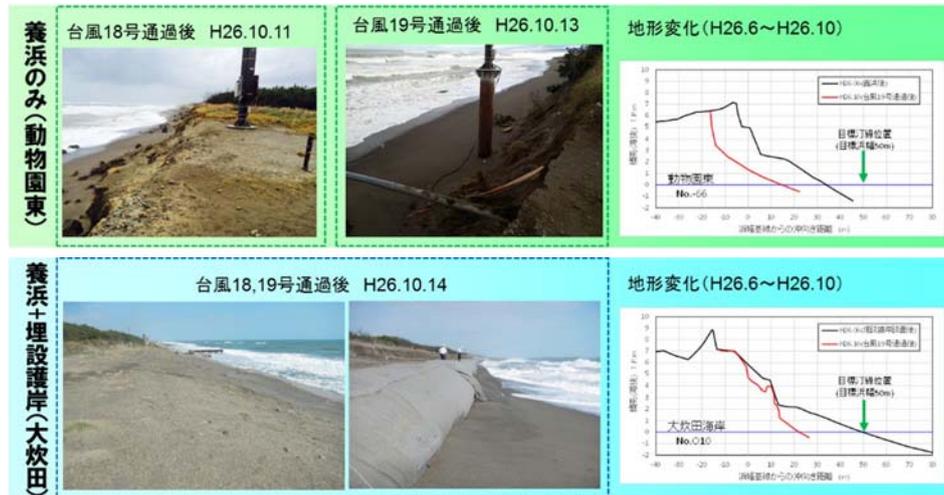
図-7 大炊田海岸、動物園東の浜崖形状の変化

- 浜幅の減少は深刻であるとともに浜崖の後退や埋設護岸の被災等、海浜全体の土砂量が経年的に減少している影響が顕在化している。

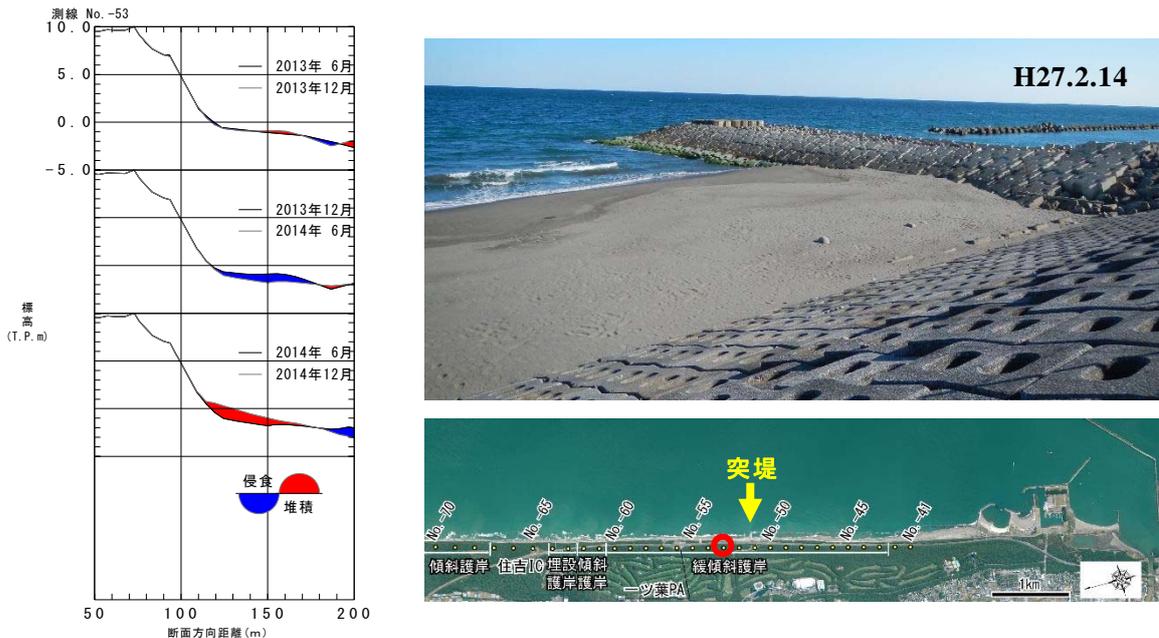
図－ 8 突堤周辺の断面変化

- 一定の堆砂状況が継続している状況にはないが、突堤の上手側の基部に砂の堆積がみられる状況は確認された

- 引き続き、測量等による定量的な効果・影響把握、堤体の機能維持に努めるとともに、巡視等により突堤北側の堆砂状況、突堤南側の汀線状況、突堤周辺の利用状況等を確認していく必要がある。
- 長期的に北から南への土砂移動が生じていると考えられることから、南への流出土砂を減らす突堤による漂砂制御を推進する必要がある。
- 冬季には突堤周辺に土砂の堆積が見られるが、夏季には南からの波浪により土砂が北側へ移動している様子が見て取れる。突堤周辺の土量を安定させるためには、突堤北側へ補助突堤を設置し、北側への流出を防ぐことが有効であると考えられる。
- 以上のことから、事業を継続していくことが妥当であると考えられる。

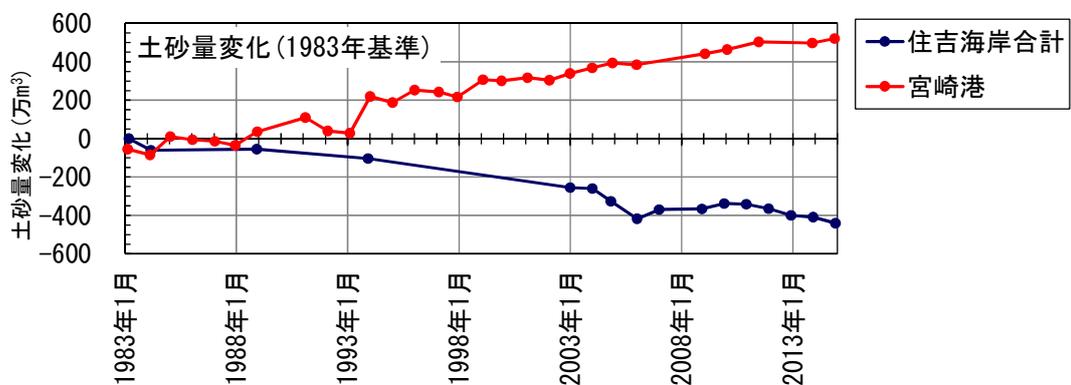
図－ 9 住吉海岸(石崎浜～離岸堤区間)および宮崎港の長期的な土砂量変化

- 計画延長 L=300m に対し、平成 25 年度の整備延長は突堤 L=75m であり、漂砂の捕捉効果を明確に捉えることは困難であった。

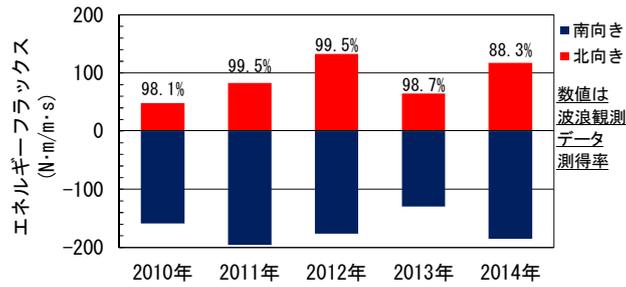
図一 10 近年の月別エネルギーフラックス (宮崎海岸(ネダノ瀬)観測波浪)

- 2014(H26)年度は南からの波浪のエネルギーが比較的大きかったものの、長期的には北から南への土砂移動が生じていると考えられる。

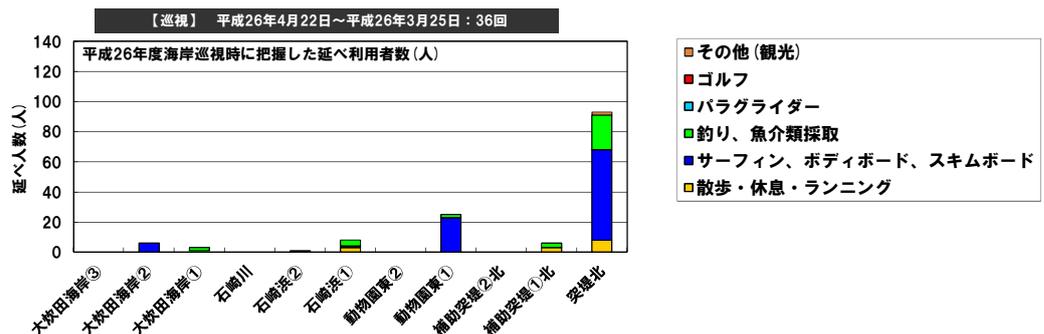
図一 11 海岸巡視による利用調査結果 (2014 (H26) 年度)

- 現時点では下手側(南側)への影響は確認されていないものの、突堤の延伸は、南側に隣接する県管理区間の地形変化に影響を与える可能性があることに注視していく必要がある。
- 突堤の延伸に伴う漁業操業への影響について漁業者に確認しながら工事を進めていく必要がある。
- 工事期間以外には、突堤周辺でのサーフィン利用が見られる。また、緩傾斜護岸天端は年間を通じて散策者がおり、工事箇所周辺の安全管理が課題である。

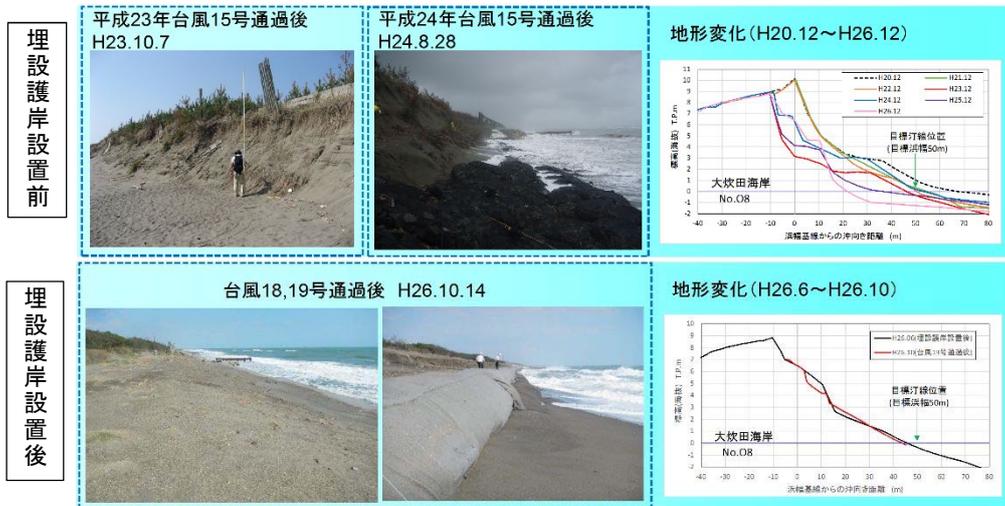
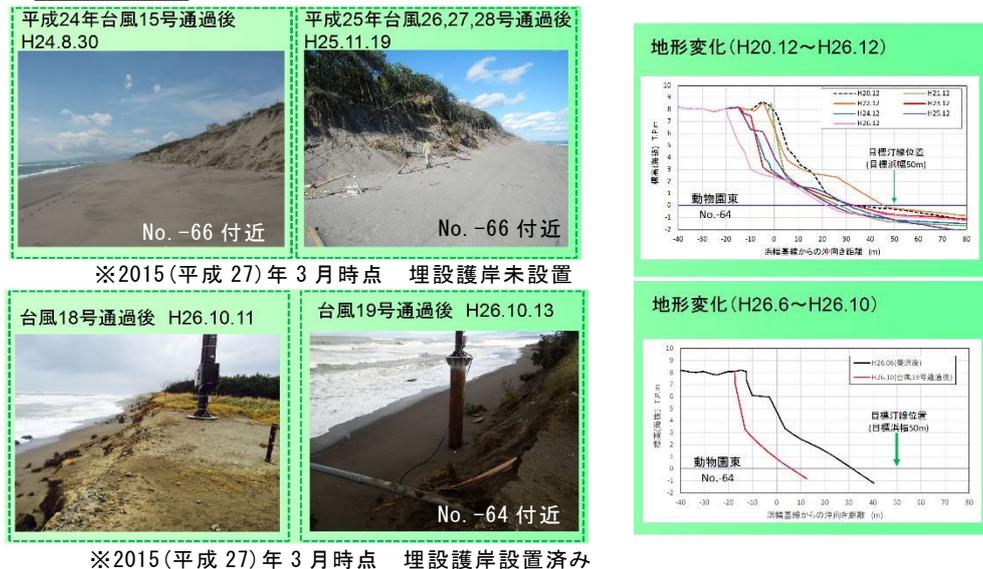
図 - 12 大炊田海岸、動物園東の浜崖形状の変化

- 埋設護岸を設置した大炊田海岸は、2013(平成 25)年度までに比べ、浜崖位置の後退及び浜崖頂部高の低下ともにみられなかった。

#### 大炊田海岸 2014(平成 26)年 3 月時点 埋設護岸設置済み

#### 動物園東 2014(平成 26)年 3 月時点 埋設護岸未設置

- 埋設護岸を設置した大炊田海岸では、浜崖の後退・浜崖頂部高の低下は防止できた。一方で、養浜のみでの対応となった動物園東では、浜崖の後退・浜崖頂部高の低下が進んでしまった。このように、埋設護岸設置により、浜崖の後退・浜崖頂部高の低下を抑制する効果は確認された。
- なお、埋設護岸を粘り強く、変状しにくくするために、埋設護岸のステップアップを実施していく。
- 対策の実施にあたっては、工事の内容も含めて市民への丁寧な情報提供をしていく。
- また、埋設護岸には砂浜を回復する機能は無いため、サンドパック前面の砂浜を回復するためには、抜本的な対策である「土砂供給量の増加」、「養浜」により土砂を増やすことと、「突堤」により南へ流出する土砂を減らすことを進めていく必要がある。
- 以上のことから、事業を継続していくことが妥当であると考えている。

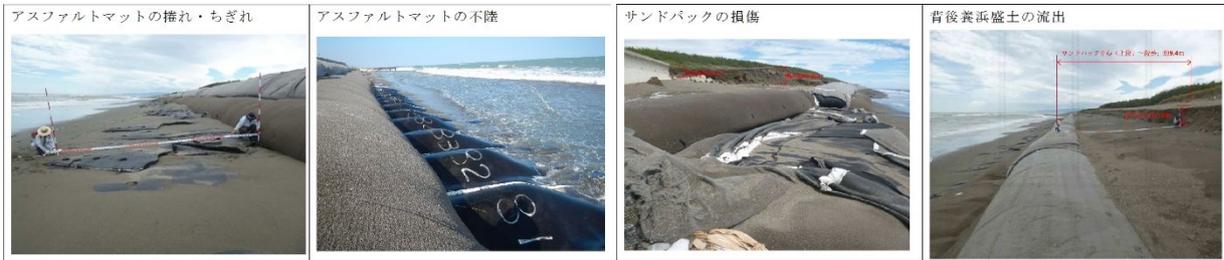
写真－ 3 埋設護岸の変状

- 大炊田海岸の埋設護岸の一部区間では、アスファルトマット及びサンドパックに変状が生じた。これについては、より粘り強く変状しにくくすることが課題である（埋設護岸のステップアップ）。

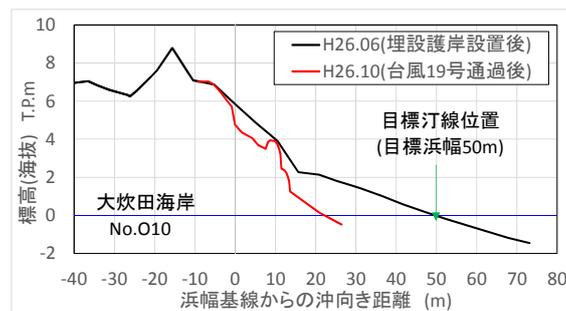
図－ 13 埋設護岸前面の侵食状況

- この埋設護岸の変状の根本的な原因は、サンドパック前面の砂浜が狭くなったことである。早急な砂浜の回復が課題である。
