## 宮崎海岸侵食対策検討委員会 第5回効果検証分科会

### 平成26年度に実施した対策の効果検証

国土交通省・宮崎県

平成28年 8月30日

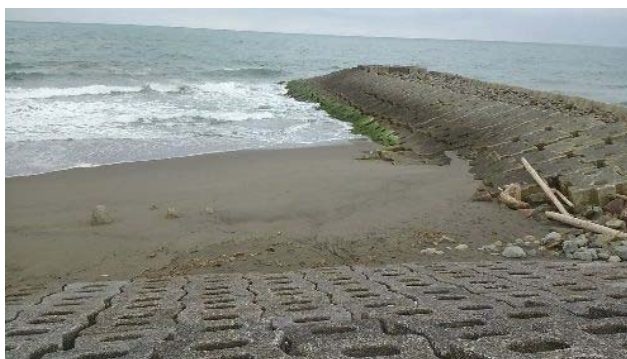
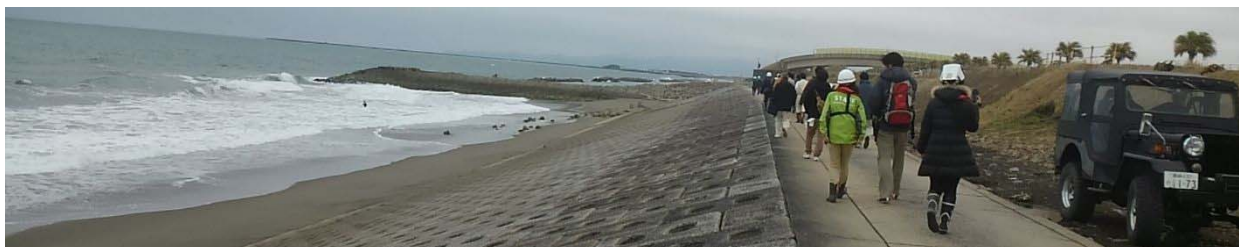
図－ 3.5 突堤北側の堆砂状況 (2016 (H28) 年 1 月 30 日撮影)

- 一定の堆砂状況が継続している状況にはないが、突堤の上手側の基部に砂の堆積がみられる状況は確認された

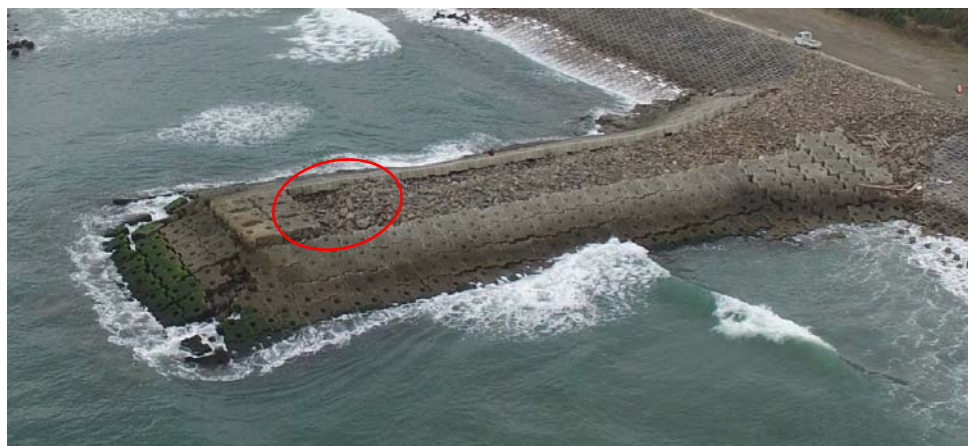
写真－ 3.1 本突堤天端の捨石移動状況 (2015 (H27) 年 12 月 2 日撮影)

- 被覆ブロックのズレや天端面の捨石の移動が生じた。

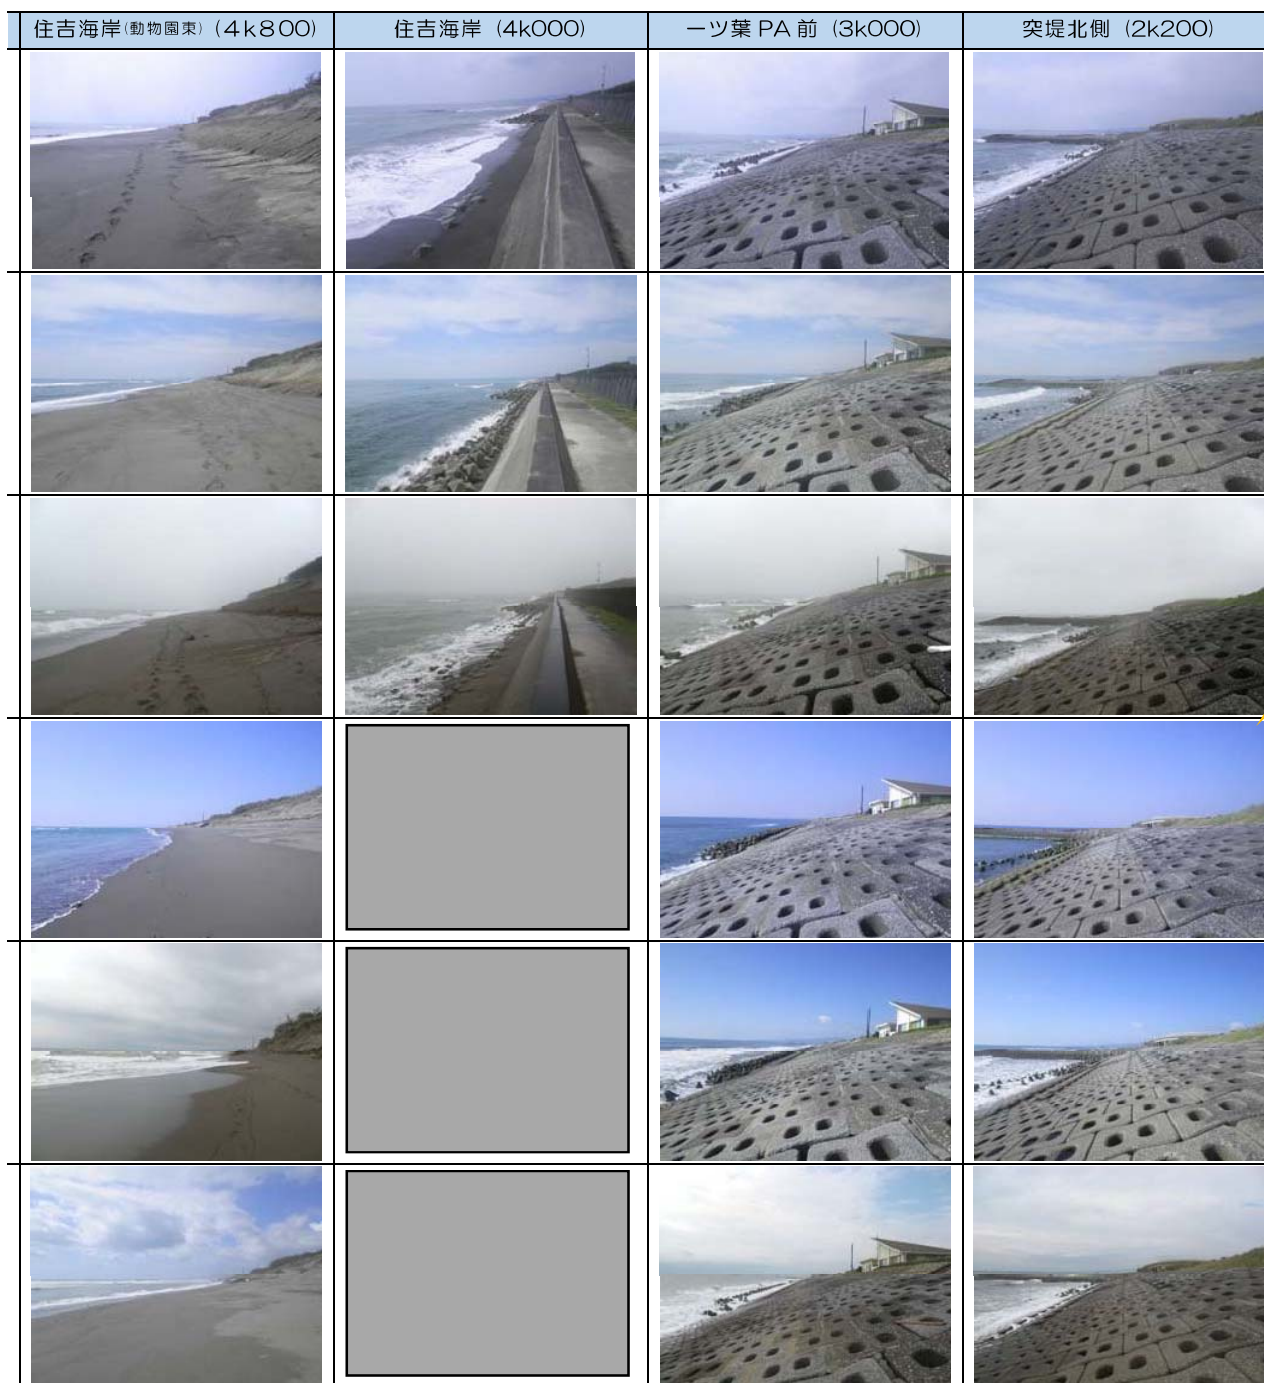
【台風、高波浪】  
最大有義波高

【低気圧】  
4.00m

【台風 9 号】  
5.30m

【台風 11 号】  
4.17m

【台風 15 号】  
7.03m

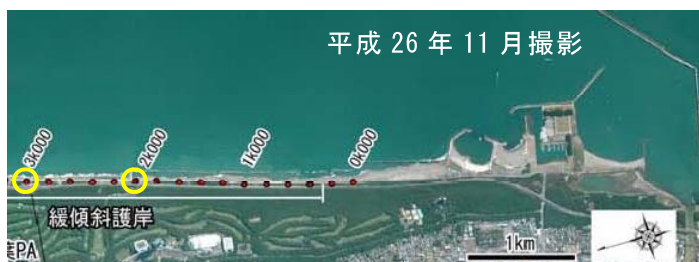
宮崎海岸にもたらされた高波浪

| 順位 | 気象要因 | 最大値観測時刻 | | | | 有義波高<br>(m) | 有義波周期<br>(s) |
| 1 | 台風15号 | 15 | 8 | 25 | 6:00 | 7.03 | 8.8 |
| 2 | 台風9号 | 15 | 7 | 9 | 15:00 | 5.30 | 15.1 |
| 3 | 低気圧 | 15 | 12 | 11 | 0:00 | 4.19 | 8.8 |
| 4 | 台風11号 | 15 | 7 | 16 | 8:00 | 4.17 | 10.9 |
| 5 | 低気圧 | 15 | 4 | 13 | 5:00 | 4.00 | 9.2 |
