宮崎海岸侵食対策検討委員会

第6回効果検証分科会 説明用資料

国土交通省 宮崎県平成29年8月30日

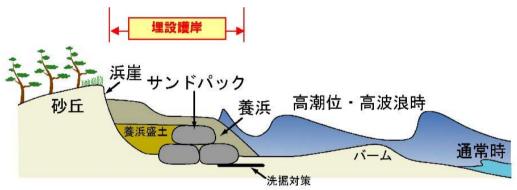
埋設護岸断面図

※動物園東の埋設護岸変状箇所で、サンドパックの再設置および 洗掘対策工再敷設を実施

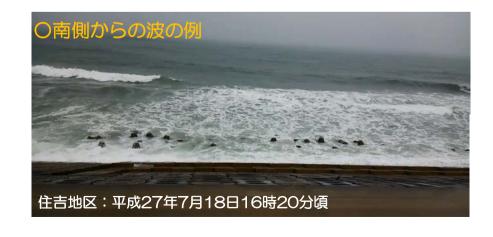
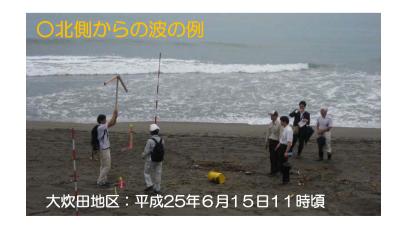
(4)洗い出し結果 海象・漂砂(資料6-Ⅲ(1))

洗い出	し結果
	調査項目 		主な調査結果		指標の 範囲外
	①潮位観測		・潮位は、過去の統計値と比較して、同程度であった。	•	
(1)	② ch ch 5日 2世	a)高波浪	・来襲した波浪は、過去の統計値と比較して、同程度であった。	•	
海	②波浪観測	b)エネルギー 平均波	・エネルギー平均波は、過去の統計値と比較して、波高、周期はやや低く、波向はやや南寄りが多かった。		•
	③風向・風速観	見測	・風向・風速は、過去の統計値と比較して、強風が少なかった。		•
Tils	④流向·流速観測		・流向・流速は、高波浪で生じる流速の計算値と比較して、 同程度であった。	•	
	⑤漂砂捕捉調	査	・トレーサー(着色砂)による漂砂捕捉調査では、突堤の先端を越える土砂が確認された。		•

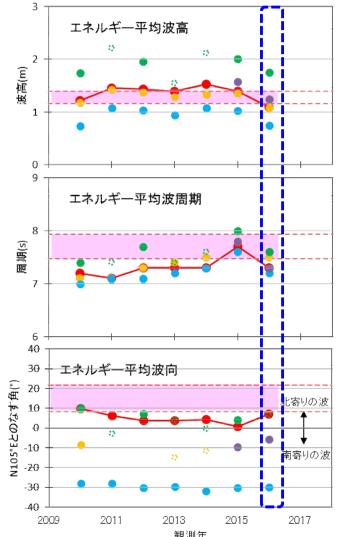
- (6) 調査・分析結果概要 エネルギー平均波【参考資料1 p.2-10~13、p.6-6~9】
- ■目的:地形変化が生じる要因となる土砂を動かす波の強さ (エネルギー)が、計画で想定している範囲を超えていな いか確認。
 - •2016(H28)年に来襲した波浪のエネルギー平均 波は、過去(2005(H17)~2011(H23)年)の統計値 と比較して、波高、周期は小さく、波向はやや南寄 りが多かった。

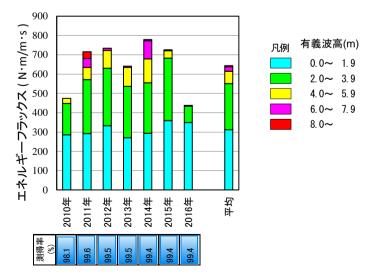
●波高別エネルギーフラックスの経年比較

- (6) 調査・分析結果概要 エネルギー平均波【参考資料1 p.2-10~13、p.6-6~9】
- ■目的:地形変化が生じる要因となる土砂を動かす波の強さ (エネルギー)や方向が、計画で想定している範囲を超 えていないか確認。
 - ・2016(H28)年は、これまでどおり、やや北側(E方向)からの波が主であることは変わらないが、計画検討時に比べて、北側(ENE~E方向)からの波の来襲エネルギーが少なく、南側(SE~SSE方向)からが多くなっている。
 - ・2016(H28)年は、波高3m以上の波がほとんど見られず、これまでと比較して来襲した波浪のエネルギーが小さかった。

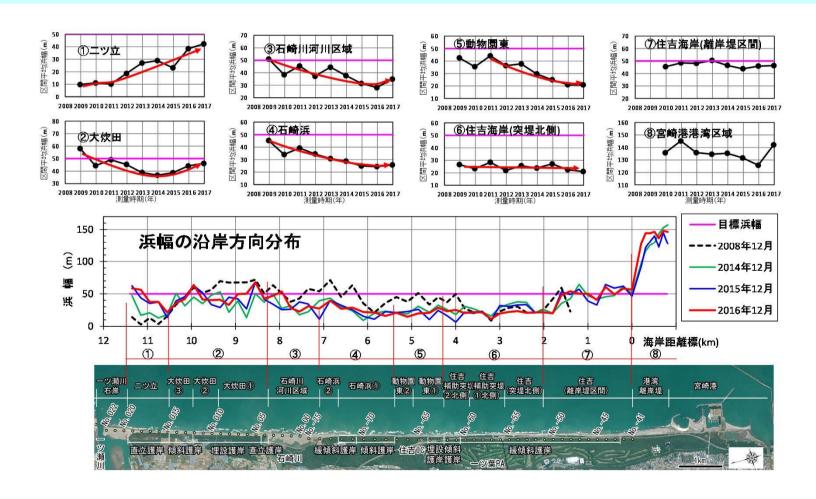
- ■目的:浜幅の変化状況を確認。
 - •2016(H28)年は、二ツ立、大炊田、住吉離岸堤区間の一部および宮崎港港湾区域で目標浜幅 50mを確保している。
 - ・石崎浜~動物園東の侵食進行と、住吉海岸の侵食(砂浜消失状態の継続)が顕著である。

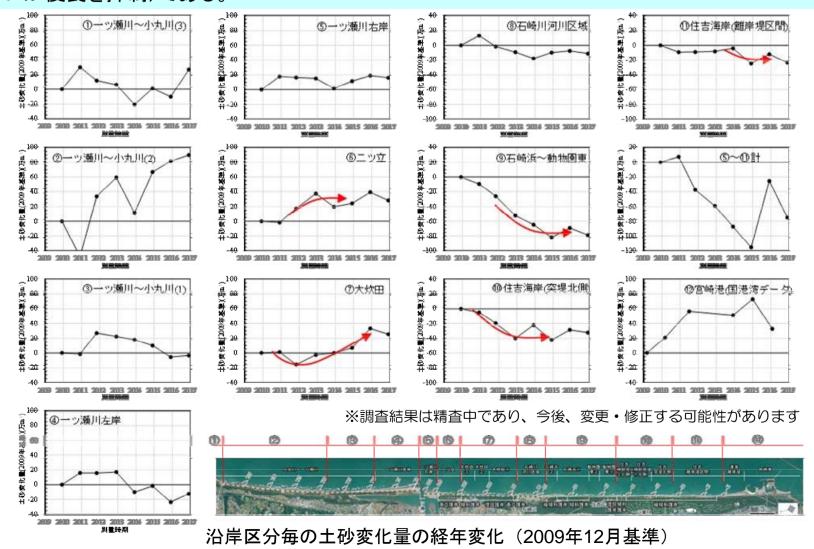
- (6)調查·分析結果概要 地形変化【参考資料1 p.6-18~41】
- ■目的:詳細な測量データを用いて海中部(T.P.-10m以浅)も含めた土砂量の変化状況を確認。
 - ・二ツ立~大炊田海岸は回復傾向、石崎浜~住吉海岸は最近は横ばい傾向(回復までには至っていないが侵食を抑制)である。

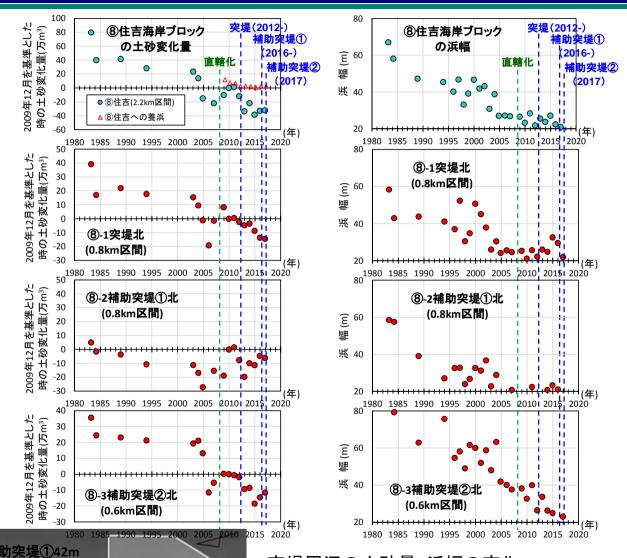
突堤周辺の土砂量・浜幅の変化

- ■目的: 突堤周辺の詳細な地形 変化の確認。
 - ・海中も含めた土砂変化量は、 過去から侵食傾向である。 補助突堤①北、補助突堤② 北では、回復傾向の兆しが 見られる。
 - 一方、浜幅の回復傾向にまでは至っていない。

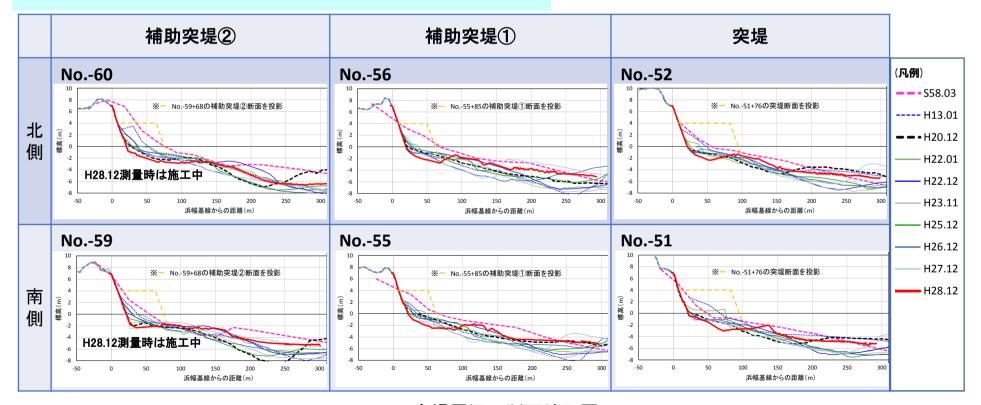
突堤周辺の断面地形図

- ■目的: 突堤周辺の詳細な地形変化の確認。
- ・突堤設置範囲(陸側)では、現状で海浜断面の明確な回復傾向は見られなかった。なお、突堤周辺の海中も含めた土砂変化量は、補助突堤①北、補助突堤②北では、回復傾向の兆しが見られたが、浜幅の回復傾向にまでは至っていない。

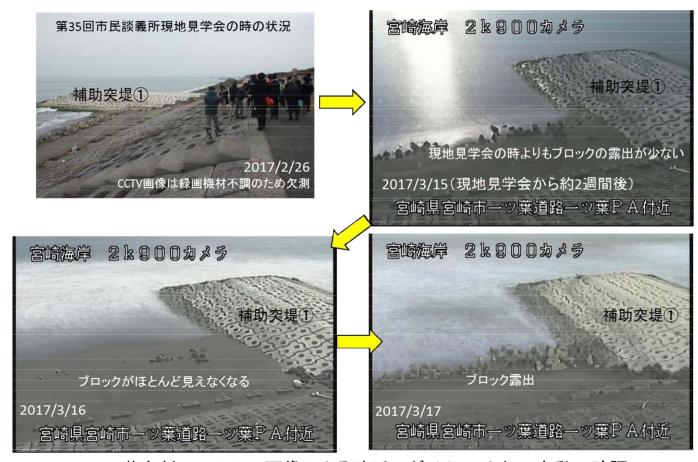
ーツ葉有料PA CCTV画像による砂浜のダイナミックな日変動の確認

・CCTVカメラによる連続観測結果により、補助突堤①北側の砂浜が前進している様子が確認された。 ただし、翌日には後退してブロックが再び露出しており、現地は砂浜変動が大きな場所であることが わかる。

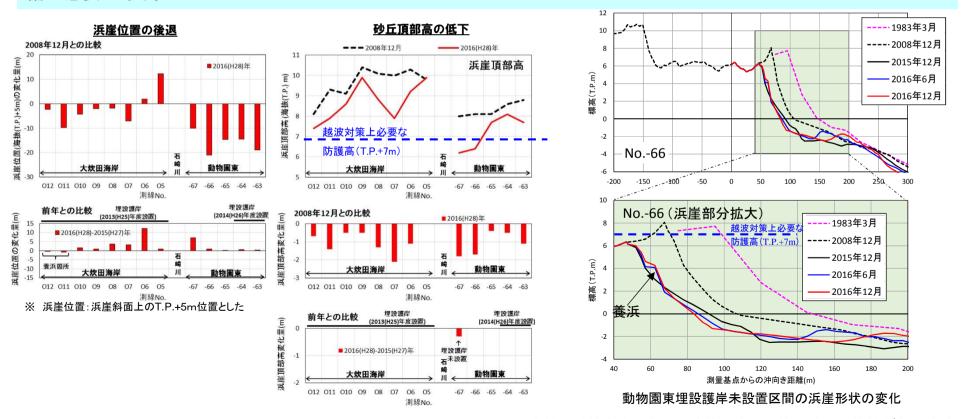
- ■目的:自然浜において浜崖頂部が対策上必要な高さを有しているかを確認。
- ・大炊田海岸では、2013(H25)年度に設置した埋設護岸の効果で浜崖位置の後退、浜崖頂部高の低下はみられなかった。
- ・動物園東では、埋設護岸設置区間の浜崖頂部は守られ効果を発揮している。一方、未設置区間は浜崖頂部の天端 高が2008(H20)年に比べて低下しており、越波対策上必要な防護高(T.P.+7m)よりも低い状況となっている。
- ・動物園東は侵食傾向が顕著であり、埋設護岸未設置区間背後の浜崖頂部高が低くなっていることから、埋設護岸整備が必要である。

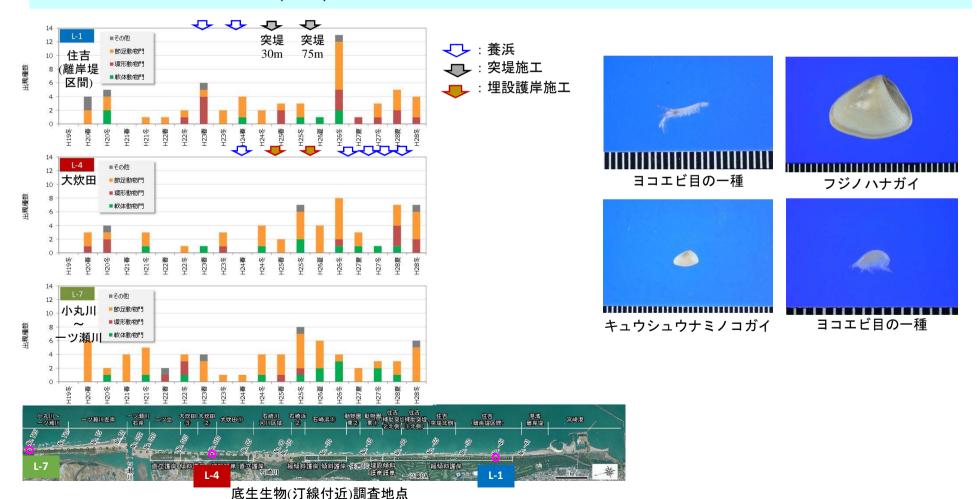
- ■目的:波打ち際に生息する底生生物の種類を確認。
- ・2016(H28)年に汀線付近で確認された底生生物の種数は、門別には変動があるものの、既往の調査 結果と同程度であった。
- ・養浜、突堤の実施と2016(H28)年の出現種数の変化に顕著な傾向は認められない。

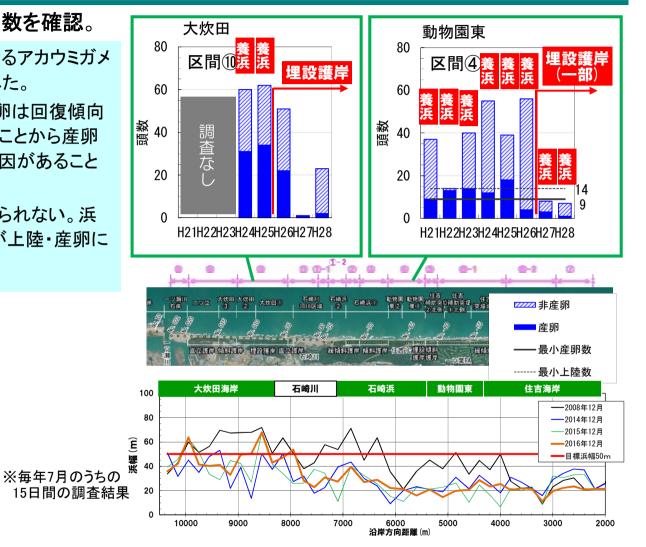
- ・2016(H28)年は、宮崎海岸全域におけるアカウミガメ の上陸・産卵は、2015(H27)より回復した。
- ・大炊田は上陸は回復傾向にあるが産卵は回復傾向が見られない。浜幅は回復傾向にあることから産卵が回復していないことは浜幅以外の要因があることが推定される。
- ・動物園東は上陸・産卵ともに回復が見られない。浜 幅が狭いことや埋設護岸の工事実施が上陸・産卵に 影響している可能性がある。

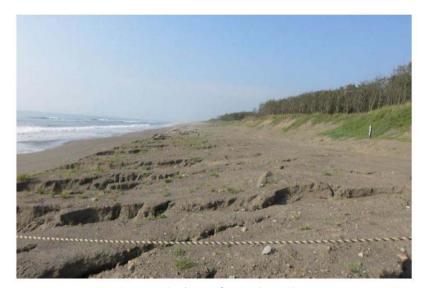
大炊田海岸のガリ侵食の状況

- ■目的:アカウミガメの上陸・産卵状況を確認。
- ・2016(H28)年は大炊田海岸では埋設護 岸の被覆土箇所でガリ侵食が見られた。
- ・2016(H28)年6月14日に大炊田海岸の 埋設護岸上での産卵が確認された。

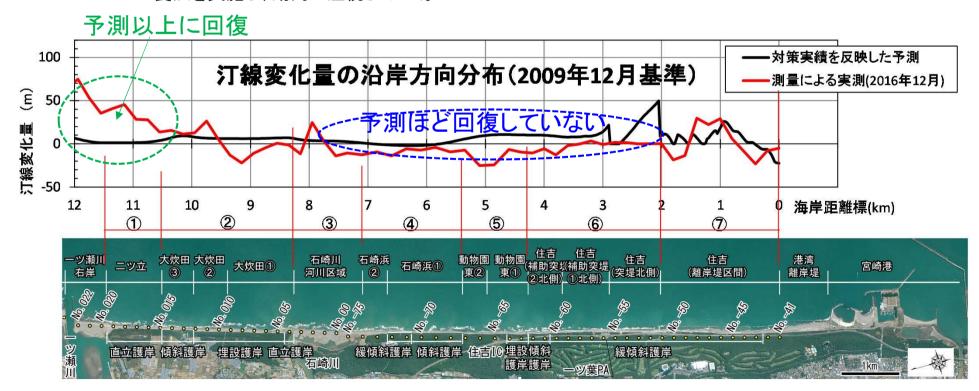
▶石崎浜から突堤までの範囲で予測ほど汀線が回復しなかった理由は、北側に土砂が移動して戻り きってきていないことが考えられる。

▶なお、現状では汀線の回復までには至らないものの、沖合では堆積が見られることから、引き続き 養浜を実施し、動向に注視していく。
