宮崎海岸侵食対策検討委員会 第6回効果検証分科会

平成27、28年度の侵食対策実施状況

国土交通省・宮崎県

平成29年8月30日

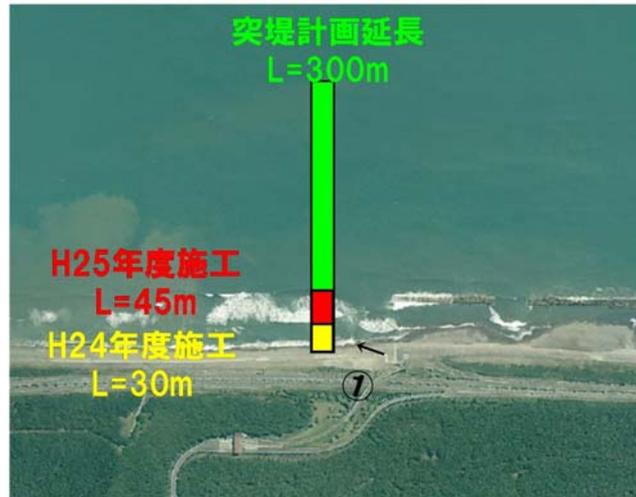
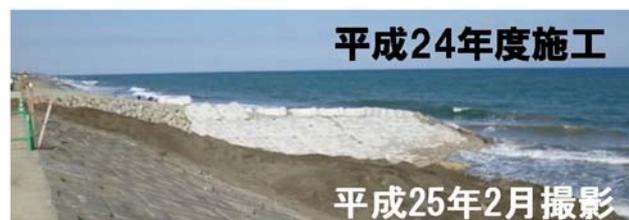
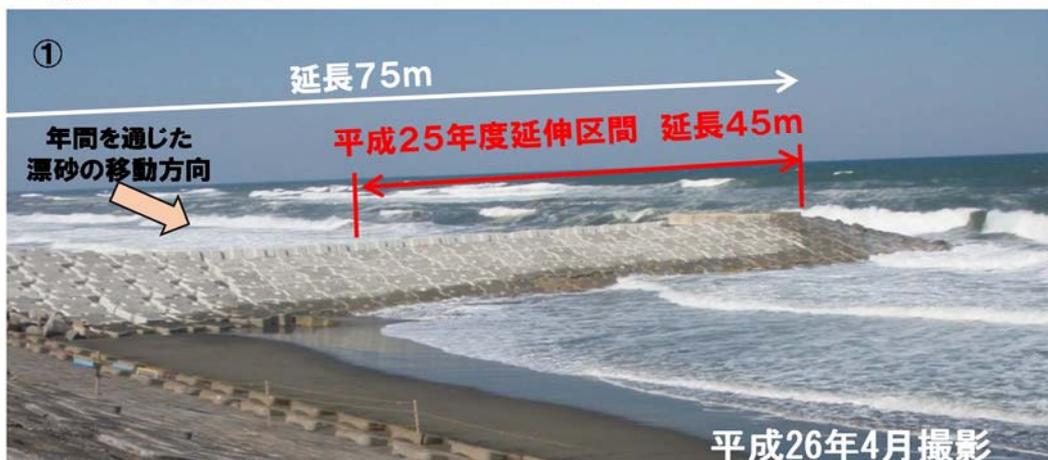
平成25年度施工

場 所	延長	宮崎海岸の侵食対策に 求められる機能との対応	主な目的
住吉海岸離岸堤 北端	計 75m H24 年度: 30m H25 年度: 45m	機能②: 沿岸方向の流出土砂 の減少	宮崎海岸から南へ 流出する土砂を減 らす

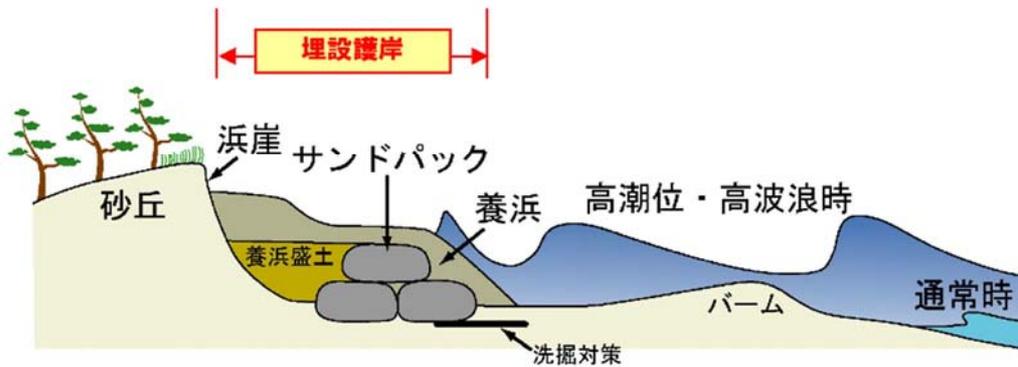
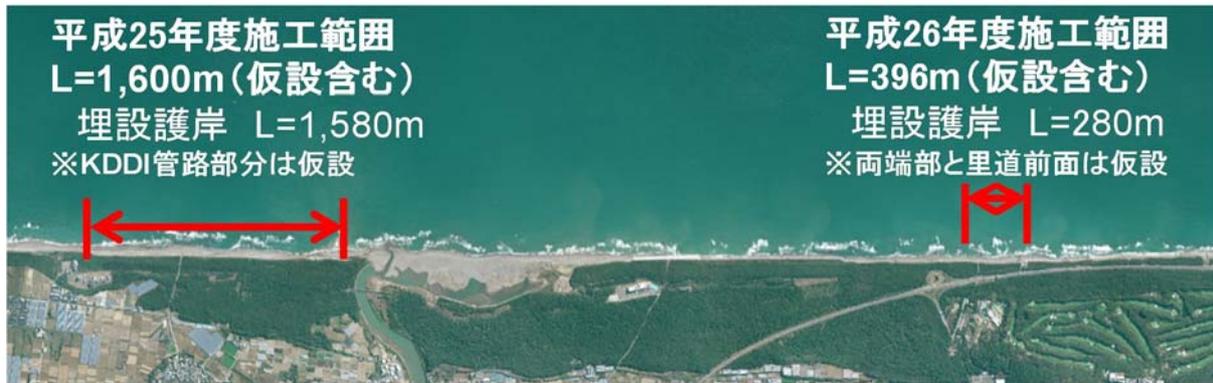
埋設護岸断面図

場所・年度	工事概要		宮崎海岸の侵食対策に求められる機能との対応	主な目的
大炊田海岸 (平成 25 年度)	埋設護岸 設置	L=1,580m	機能③浜崖頂部 高の低下防止	○越波・浸水の防 止のため砂丘 の高さを確保
動物園東 (平成 26 年度)	埋設護岸 設置	L=280m (L=396m:仮 設工含む)

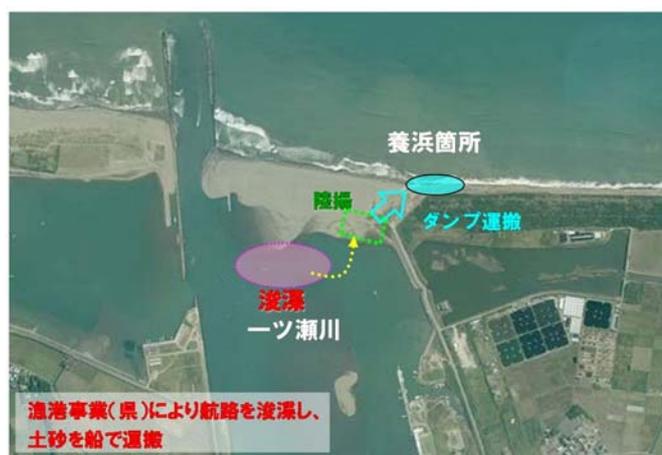
養浜実施箇所

目的	侵食が著しい箇所（二ツ立海岸、大炊田海岸）への土砂供給
養浜量	約 0.3 万 m <sup>3</sup>
材料	一ツ瀬川河口航路浚渫土砂
施工期間	2016 (H28) 年 3 月
連携	漁港事業（県）と連携した養浜 （県港湾事務所による実施）

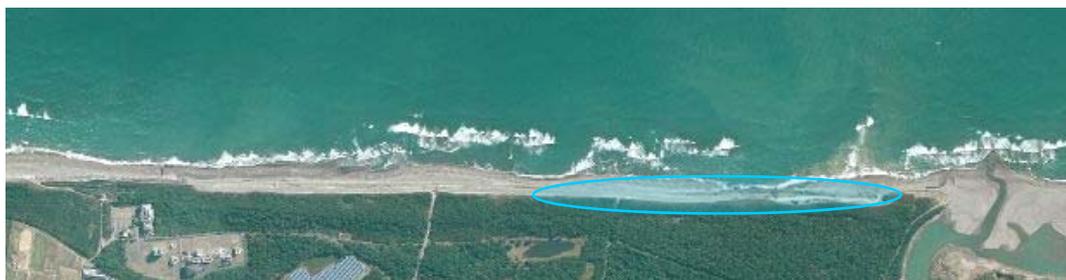
養浜実施箇所

目的	埋設護岸変状箇所の復旧 浜崖頂部高の低下を抑制するための土砂供給 急激な侵食の抑制に資する養浜（ストック養浜含む）
養浜量	約 2.4 万 m <sup>3</sup>
材料	サンビーチ浚渫土砂（約 0.7 万 m <sup>3</sup> ） 宮崎港マリーナ（約 0.5 万 m <sup>3</sup> ） 三財川掘削土砂（約 0.7 万 m <sup>3</sup> ） 大淀川河道掘削土砂（約 0.5 万 m <sup>3</sup> ）
施工期間	2015(H27)年 4 月～2016(H28)年 3 月
連携	河川事業（国・県）と連携した養浜 港湾事業（県）と連携した養浜

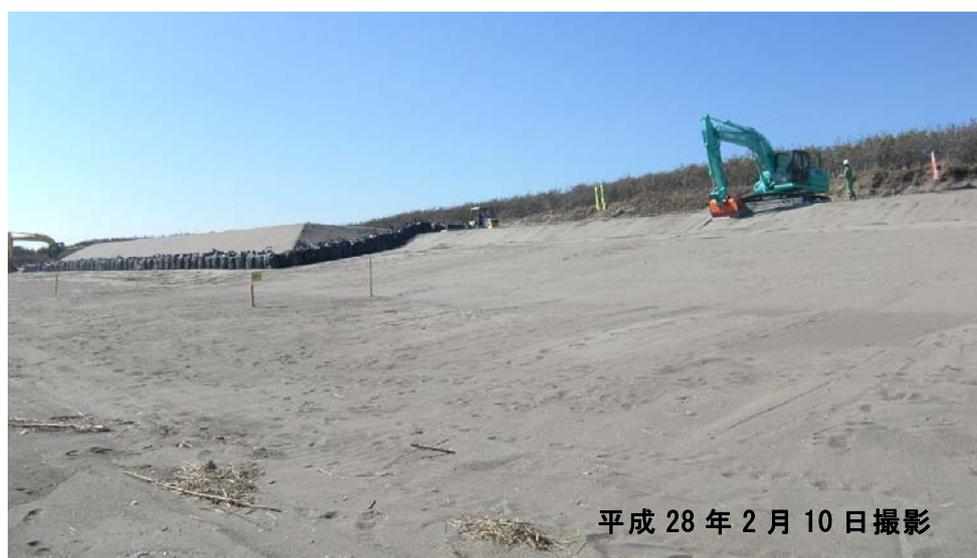
実施箇所状況

平成 28 年 2 月 10 日撮影

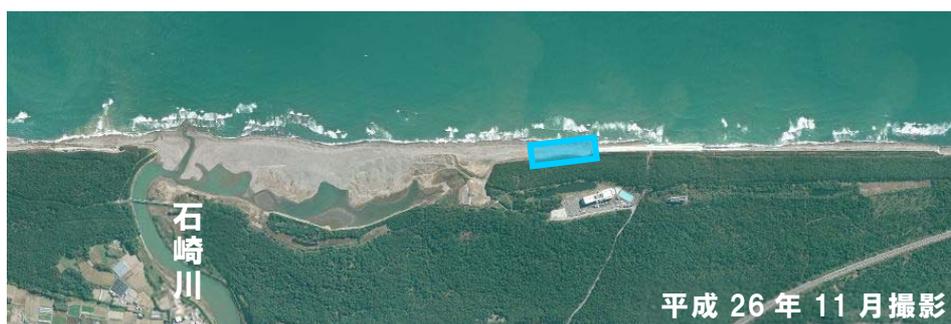
養浜実施箇所

目的	○浜崖頂部高の低下を抑制するための土砂供給
養浜量	約 1.0 万 m <sup>3</sup>
材料	三財川掘削土砂
施工期間	2015 (H27) 年 11 月
連携	河川事業（県）と連携した養浜

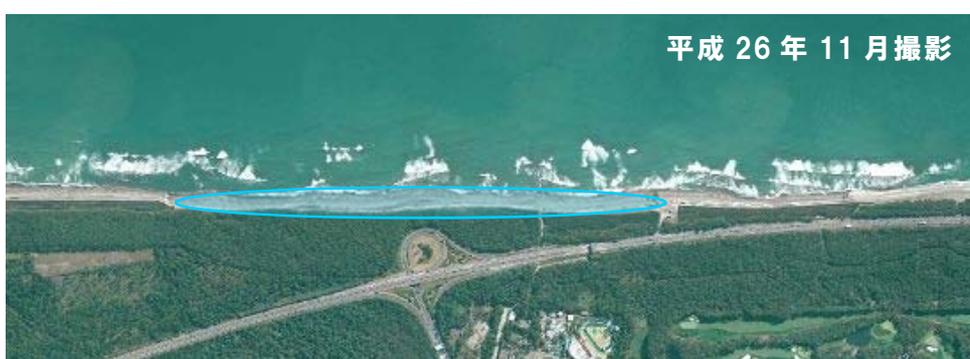
養浜実施箇所

目的	急激な侵食の抑制
養浜量	約 3.0 万 m <sup>3</sup>
材料	宮崎港仮置土砂 (1.2 万 m <sup>3</sup> ) 三財川掘削土砂 (1.8 万 m <sup>3</sup> )
施工期間	2015 (H27) 年 4 月～2016 (H28) 年 3 月
連携	河川事業 (県) と連携した養浜

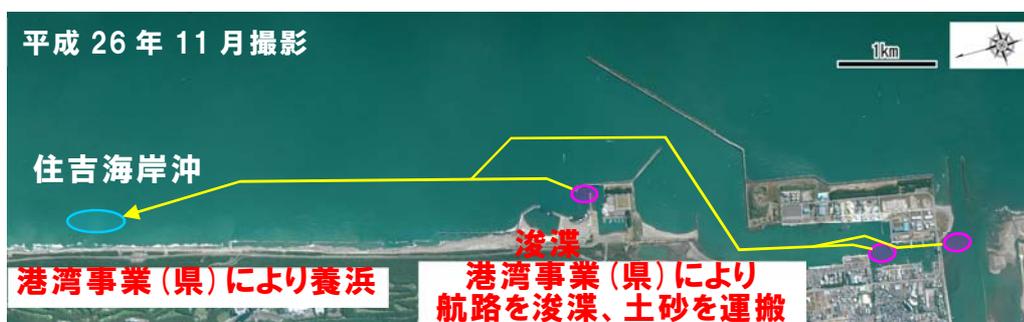
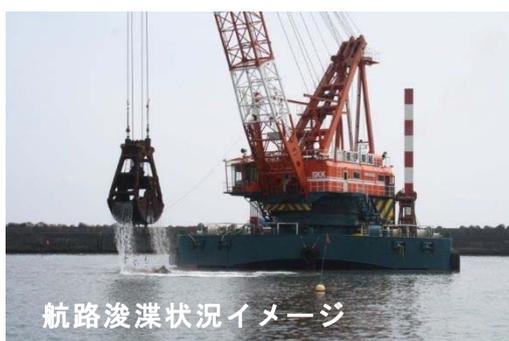
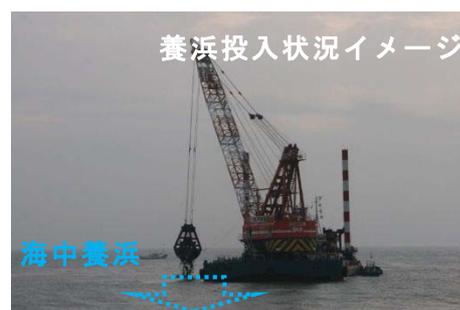
目的	沿岸方向の流入土砂の増加
養浜量	約 2.1 万 m <sup>3</sup>
材料	宮崎港航路浚渫土砂 (1.5 万 m <sup>3</sup> ) 宮崎港マリーナ浚渫土砂 (0.6 万 m <sup>3</sup> )
施工期間	2014 (H26) 年 6 月～2015 (H27) 年 12 月
連携	港湾事業 (国・県) と連携した養浜

宮崎港マリーナ航路浚渫土砂 (0.6 万 m<sup>3</sup>)

港湾事業 (県) により航路を浚渫、土砂を運搬し養浜

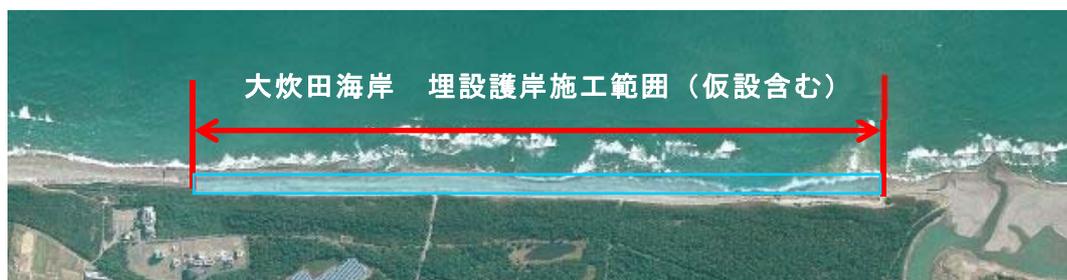
養浜実施箇所

目的	浜崖頂部高の低下を抑制するための土砂供給 急激な侵食の抑制に資する養浜 サンドバックの覆土砂
養浜量	約 2.0 万 m <sup>3</sup>
材料	川南漁港掘削土砂 (1.0 万 m <sup>3</sup> ) みやざき臨海公園マリーナ仮置土砂 (0.4 万 m <sup>3</sup> ) みやざき臨海公園ビーチ整地土砂 (0.4 万 m <sup>3</sup> ) 大淀川河口仮置土砂 (0.4 万 m <sup>3</sup> ) 小丸川掘削土砂 (0.3 万 m <sup>3</sup> ) 佐土原浄化センター掘削土砂 (0.4 万 m <sup>3</sup> )
施工期間	2016(H28)年 4月～6月、10月、12月 2017(H29)年 2月～3月
連携	河川事業(国)と連携した養浜 漁港事業(県)と連携した養浜 宮崎市と連携した養浜

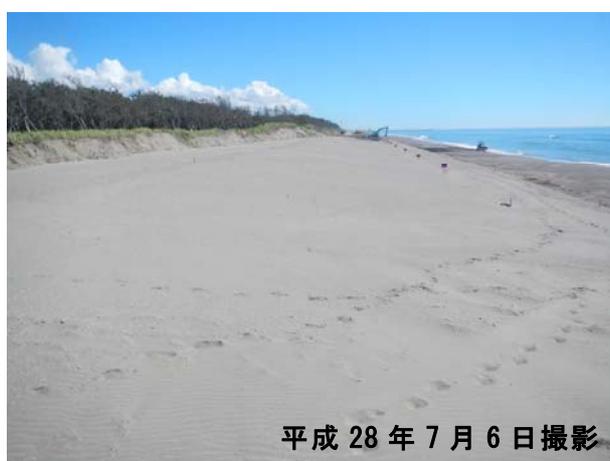
平成 28 年 7 月 6 日撮影  
実施箇所状況

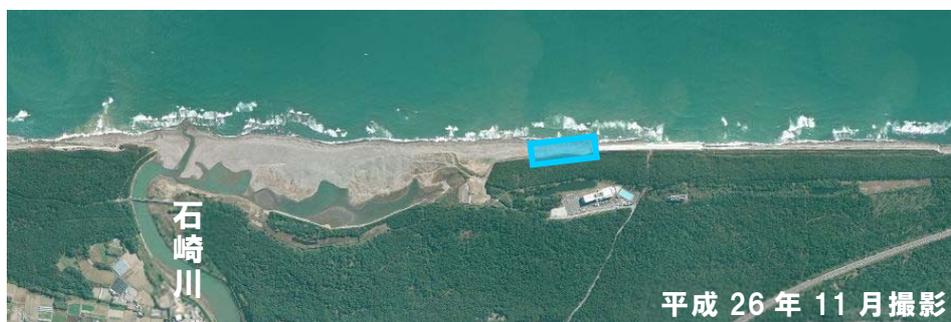
養浜実施箇所

目的	○浜崖頂部高の低下を抑制するための土砂供給
養浜量	約 0.7 万 m <sup>3</sup>
材料	大淀川河口仮置土砂 (0.3 万 m <sup>3</sup> ) 天神川掘削土砂 (0.1 万 m <sup>3</sup> ) 小丸川掘削土砂 (0.3 万 m <sup>3</sup> )
施工期間	2016(H28)年 5 月、9 月、2017(H29)年 1 月
連携	河川事業 (県) と連携した養浜 河川事業 (国) と連携した養浜

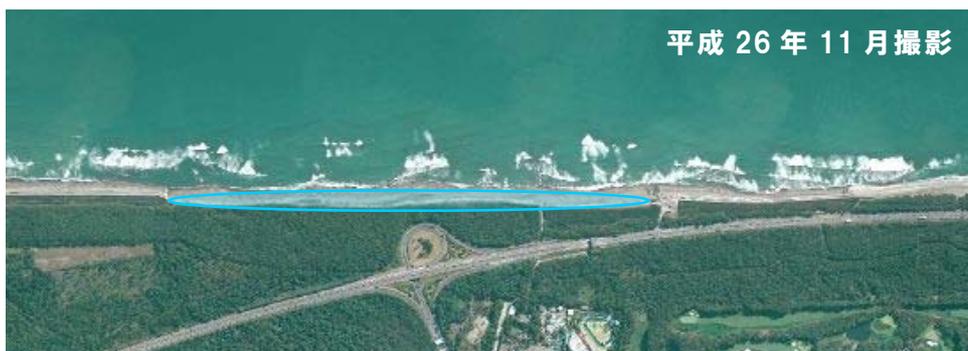
養浜実施箇所

目的	浜崖頂部高の低下を抑制するための土砂供給 急激な侵食の抑制に資する養浜
養浜量	約 4.1 万 m <sup>3</sup>
材料	大淀川河口仮置土砂 (1.7 万 m <sup>3</sup> ) 石崎浜仮置土砂 (本庄川掘削土砂) (0.1 万 m <sup>3</sup> ) 宮崎港仮置土砂 (0.5 万 m <sup>3</sup> ) 三財川掘削土砂 (3.0 万 m <sup>3</sup> ) みやざき臨海公園ビーチ整地土砂 (0.2 万 m <sup>3</sup> ) 大淀川河口仮置土砂 (0.3 万 m <sup>3</sup> )
施工期間	2016 (H28) 年 7 月～2017 年 (H29) 年 1 月
連携	河川事業 (国) と連携した養浜 港湾事業 (県) と連携した養浜 漁港事業 (県) と連携した養浜

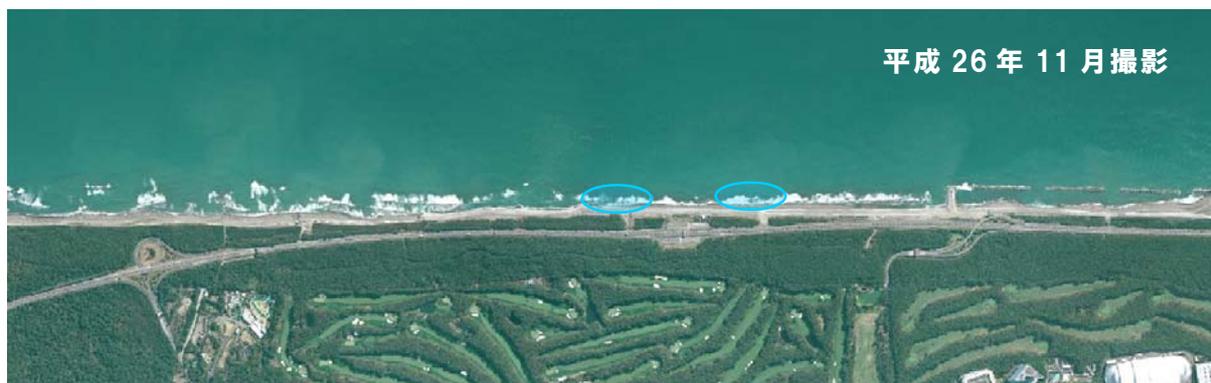
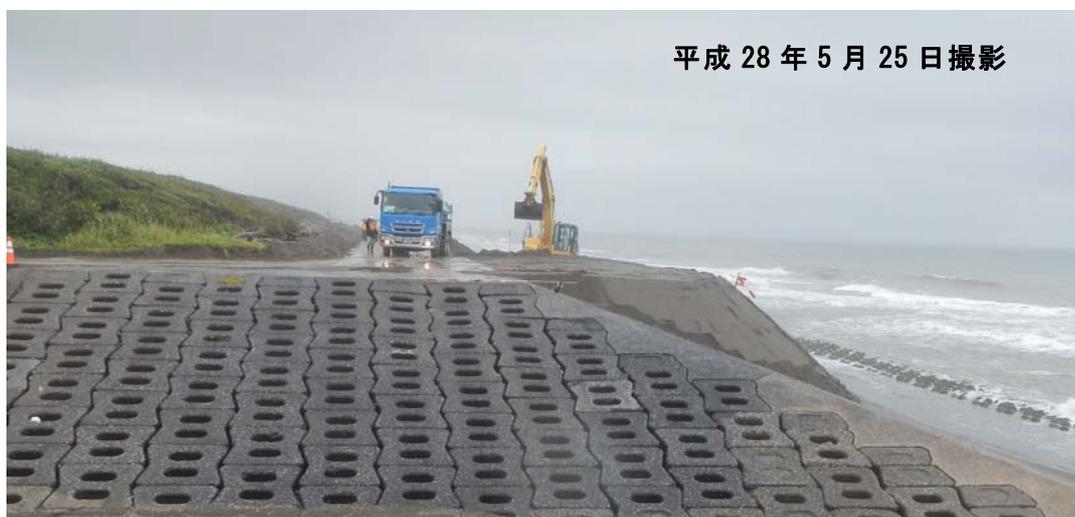
実施箇所状況

目的	沿岸方向の流入土砂の増加
養浜量	約 1.4 万 m <sup>3</sup>
材料	みやざき臨海公園マリーナ仮置土砂 (0.5 万 m <sup>3</sup> ) みやざき臨海公園ビーチ整地土砂 (0.3 万 m <sup>3</sup> ) 宮崎港仮置土砂 (0.6 万 m <sup>3</sup> )
施工期間	2016(H28)年 5月～6月、2017(H29)年 2月
連携	港湾事業(県)と連携した養浜

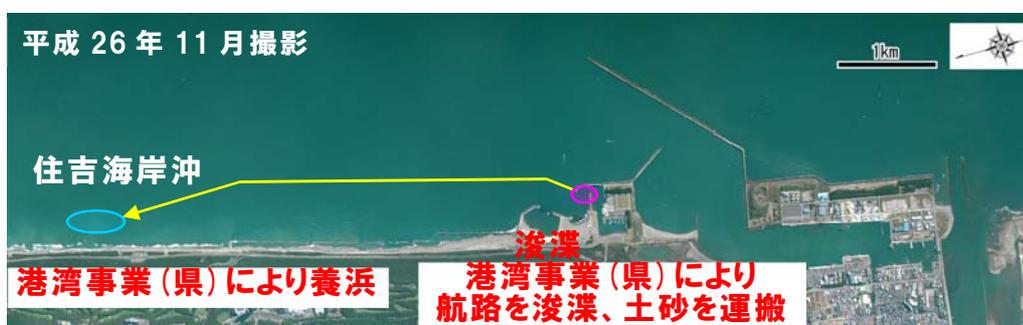
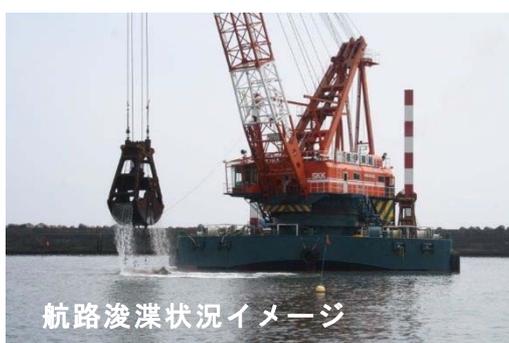
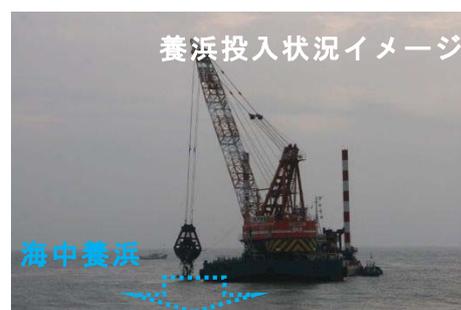
目的	沿岸方向の流入土砂の増加
養浜量	約 1.1 万 m <sup>3</sup>
材料	みやざき臨海公園マリーナ航路浚渫土砂 (1.1 万 m <sup>3</sup> )
施工期間	2016 (H28) 年 11 月～12 月
連携	港湾事業 (県) と連携した養浜

宮崎港マリーナ航路浚渫土砂

港湾事業 (県) により航路を浚渫、土砂を運搬し養浜

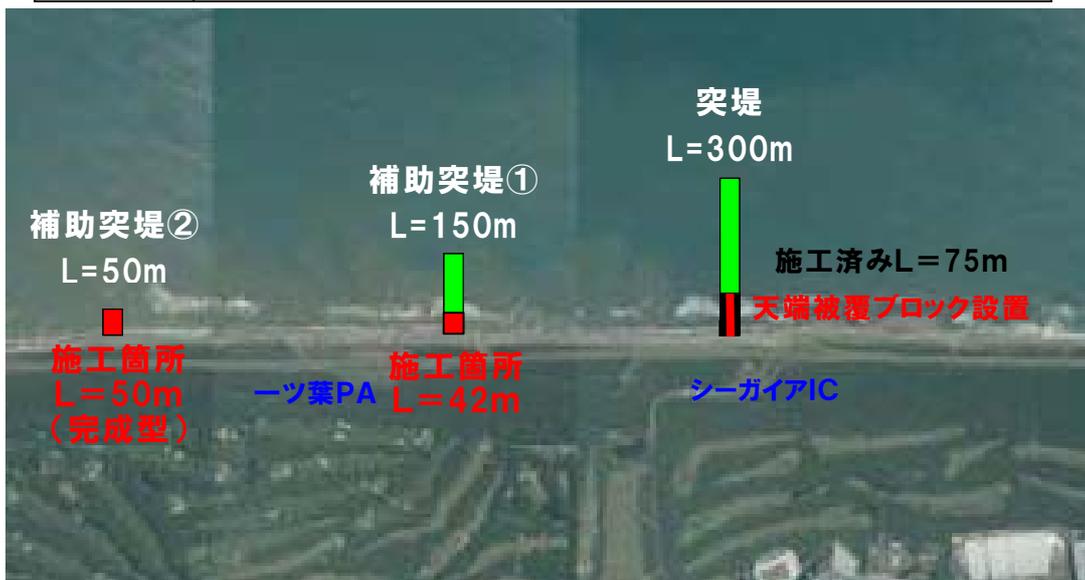
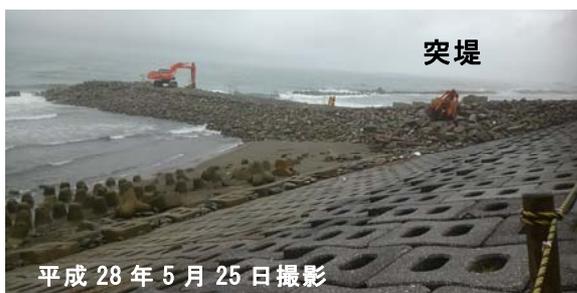
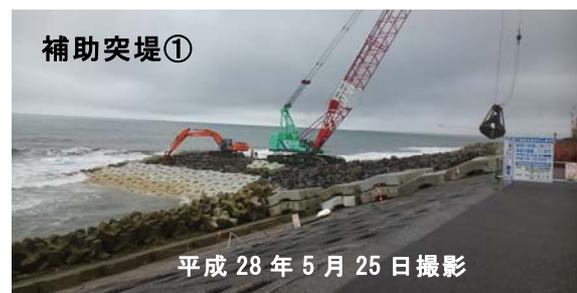
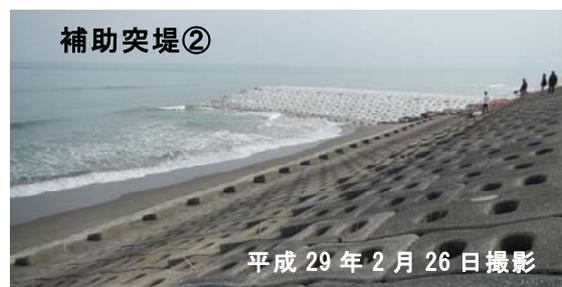
内容	南へ流出する土砂を減らすための突堤建設工事
工事概要	突堤 天端被覆ブロック設置・側面ブロック再設置 (L=75m) 補助突堤① 突堤延長 L=42m 補助突堤② 突堤延長 L=50m (完成型)
施工期間	突堤 2016 (H28) 年 5 月～9 月 補助突堤① 2016 (H28) 年 1 月～6 月 補助突堤② 2016 (H28) 年 5 月～2017 (H29) 年 3 月

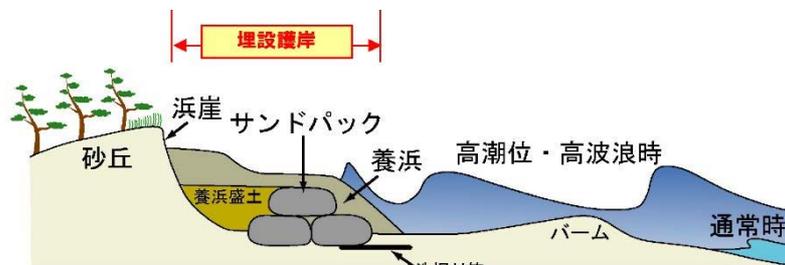
埋設護岸断面図

内容	浜崖頂部高の低下を抑制するための埋設護岸及び養浜	
工事概要	動物園東 埋設護岸災害復旧 埋設護岸延伸・再設置 L=420m	
施工期間	動物園東 復旧 2016(H28)年3月～2017(H29)年1月 延伸・再設置 2016(H28)年12月～2017(H29)年6月	大炊田海岸 補修 2016(H28)年4月～7月
連携	河川事業(国)と連携した養浜

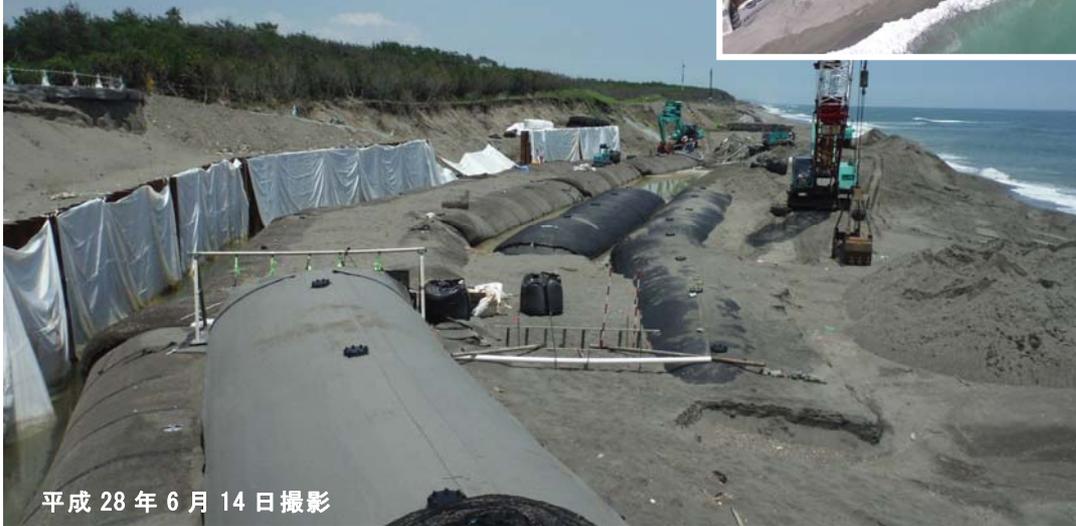
動物園東 延伸・再設置

平成 29 年 5 月 18 日 撮影

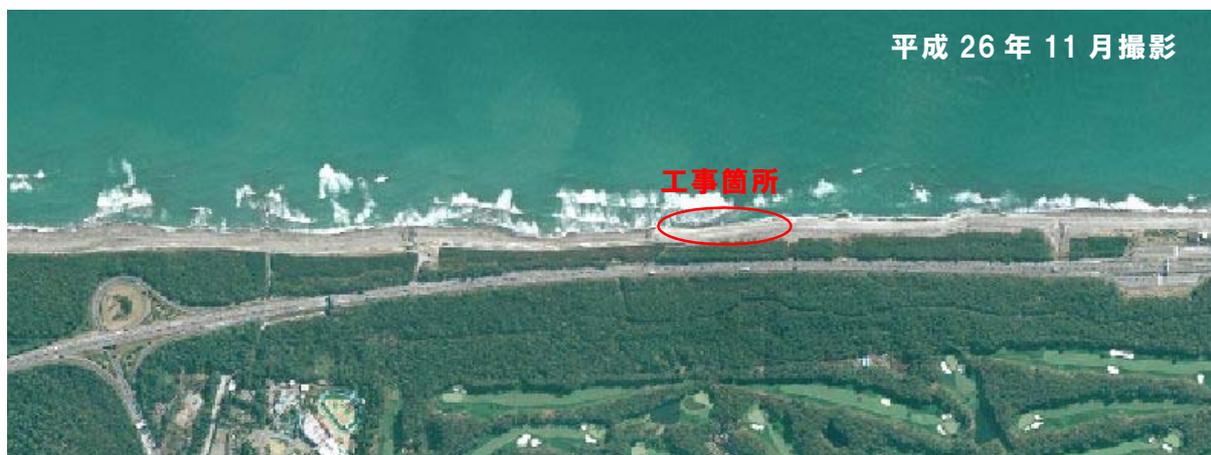
工事位置図

内容	護岸災害復旧工事
工事概要	浜山コンクリート護岸・根固工 L=285m
施工期間	2016(H28)年3月～2017(H29)年9月(予定)
