第9回宮崎海岸市民談義所 現地視察箇所の概要

国土交通省 宮崎河川国道事務所

宮崎県

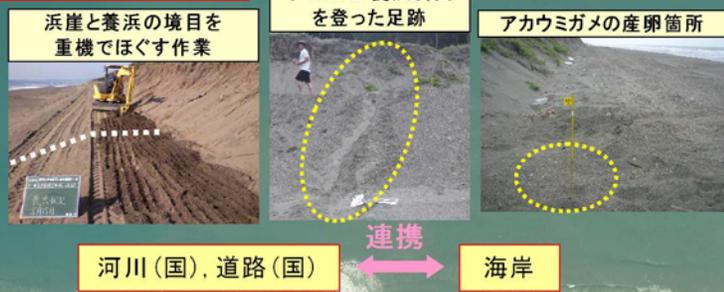
H21年度 養浜

- ・河川事業(国)により発生した土砂を有効利用して、養浜を実施。
- ・昨年度、高波浪により自然浜区間の浜崖が大きく後退し、松林の崩落が発生した箇所に養浜を実施。
- ・アカウミガメの上陸・産卵に配慮した養浜を実施。(浜崖と養浜の境目の部分の固結を防止)

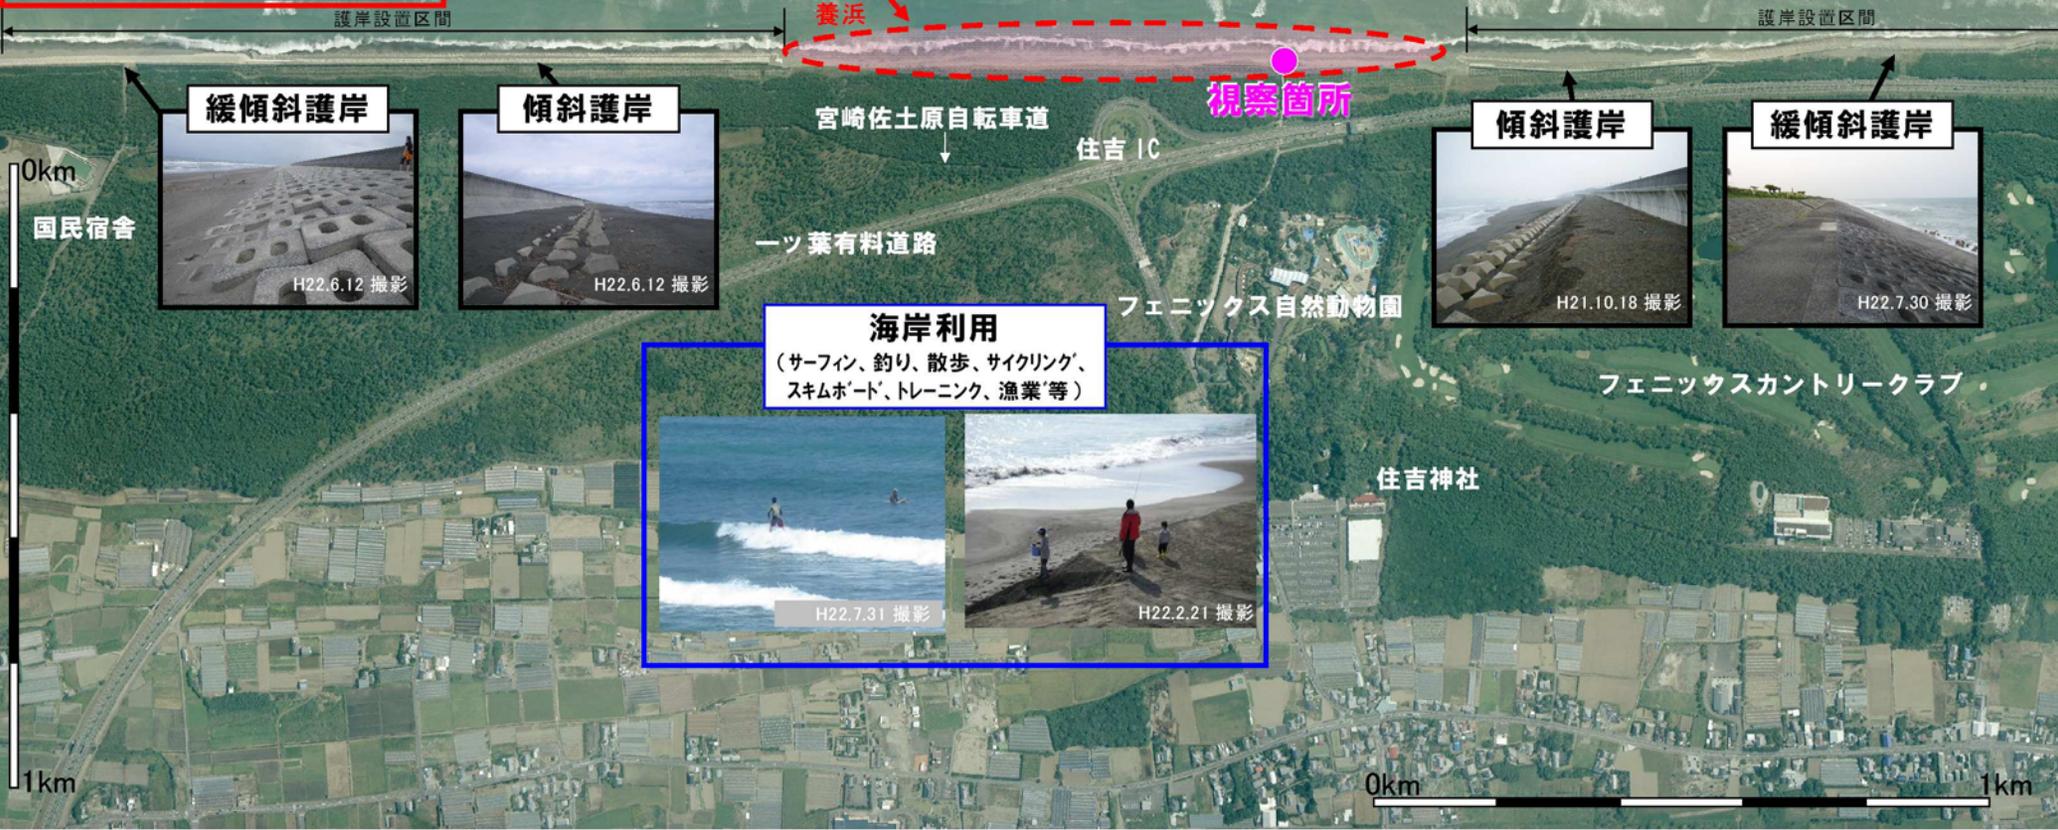
現地視察箇所概要③ フェニックス自然動物園裏

既往被災状況
