日時：平成26年9月7日（日）11:00～13:00

場所：宮崎市佐土原地区交流センター

# 第23回宮崎海岸市民談義所

### 3. 台風通過に伴う埋設護岸の変状について

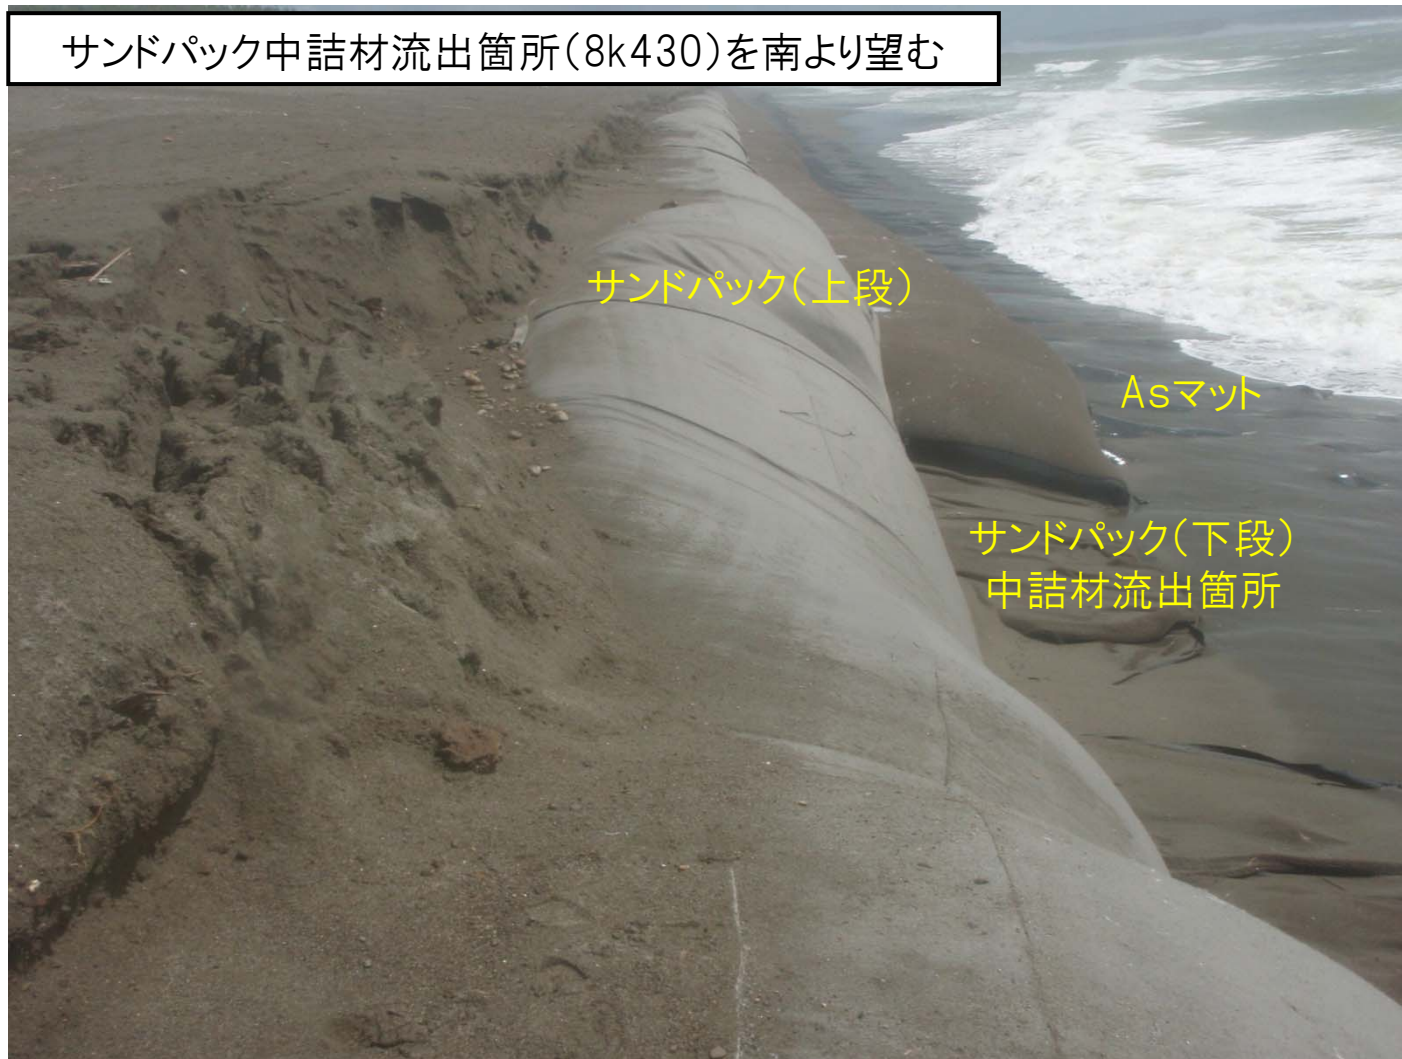
サンドバック中詰材流出箇所(8k430)を南より望む

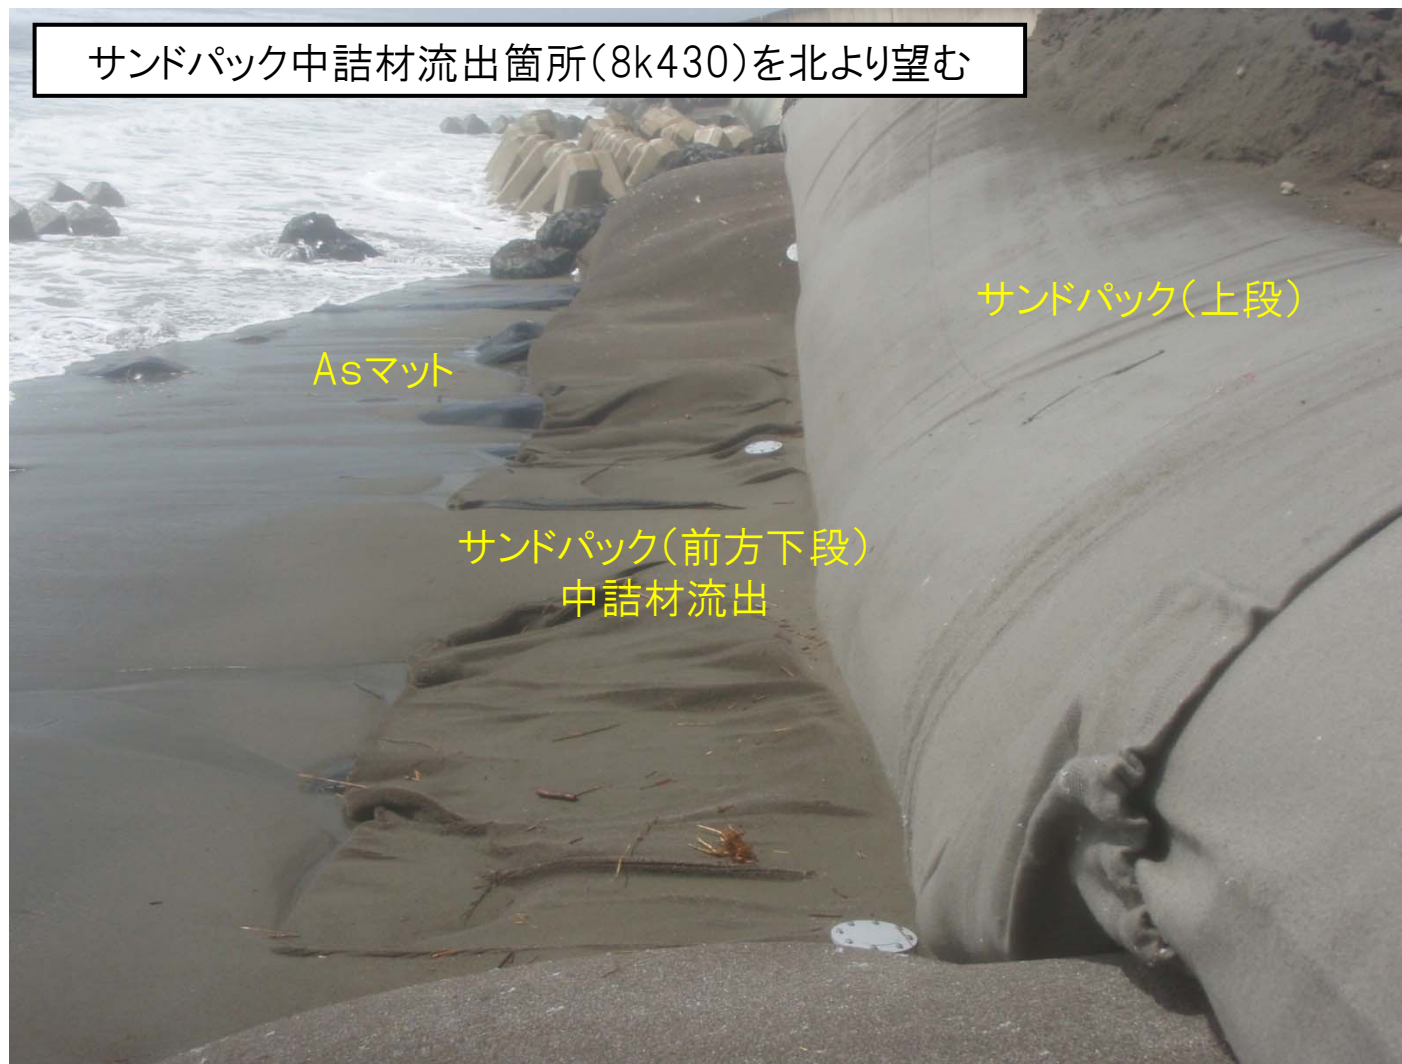
サンドバック中詰材流出箇所(8k430)を北より望む

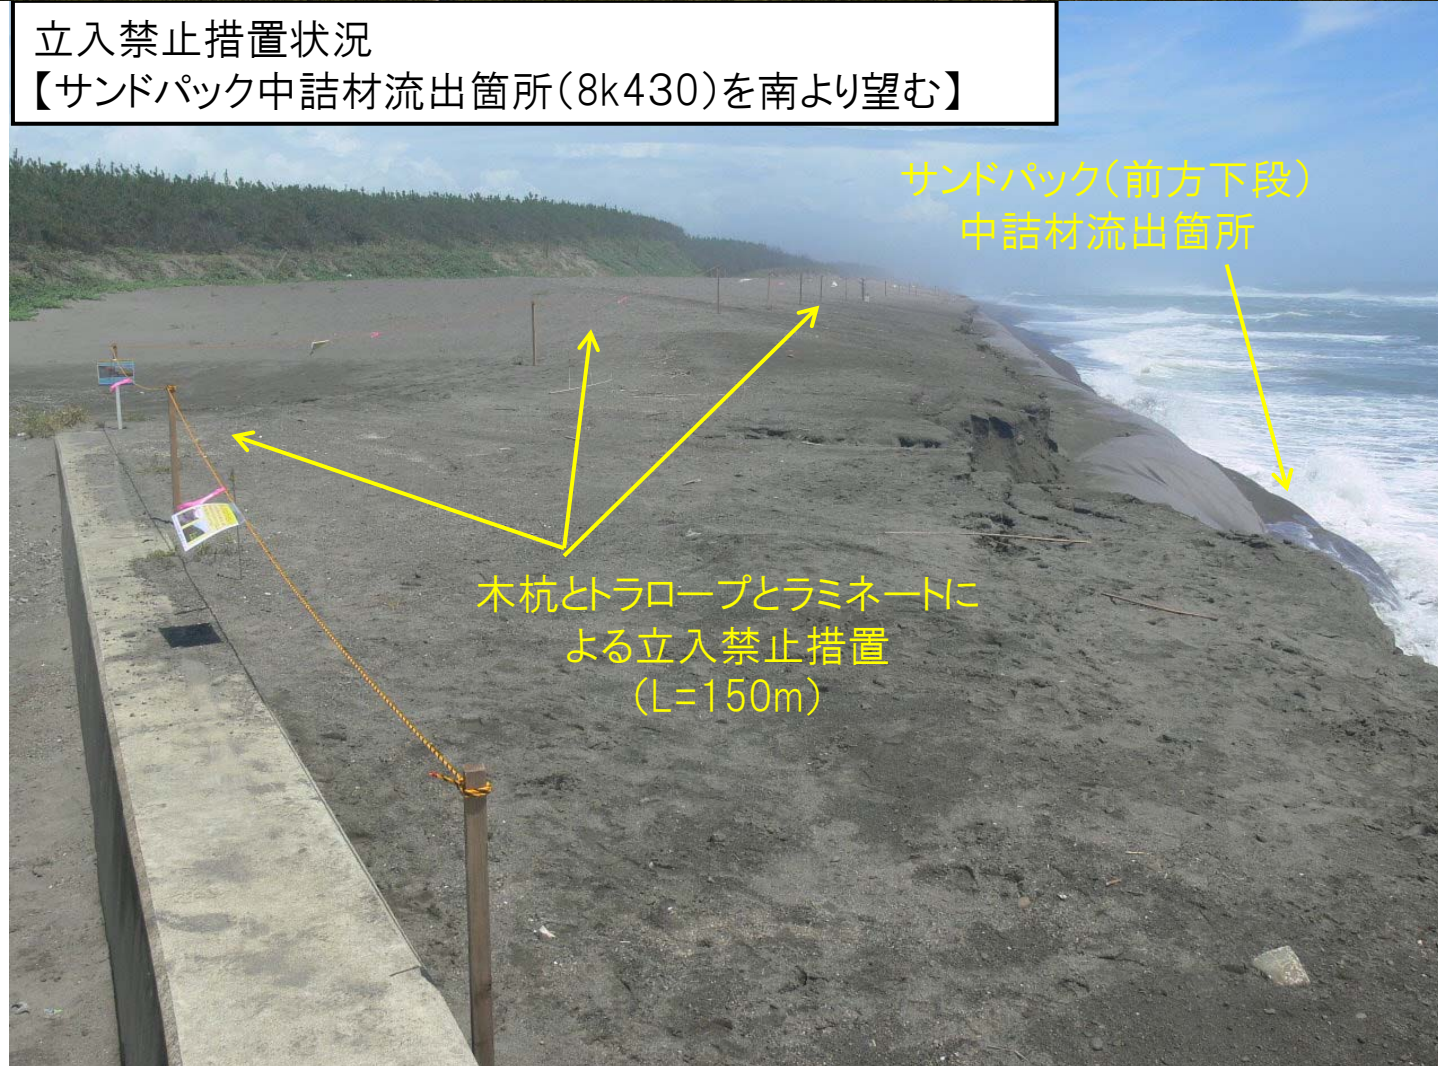
立入禁止措置状況

【サンドバック中詰材流出箇所(8k430)を南より望む】

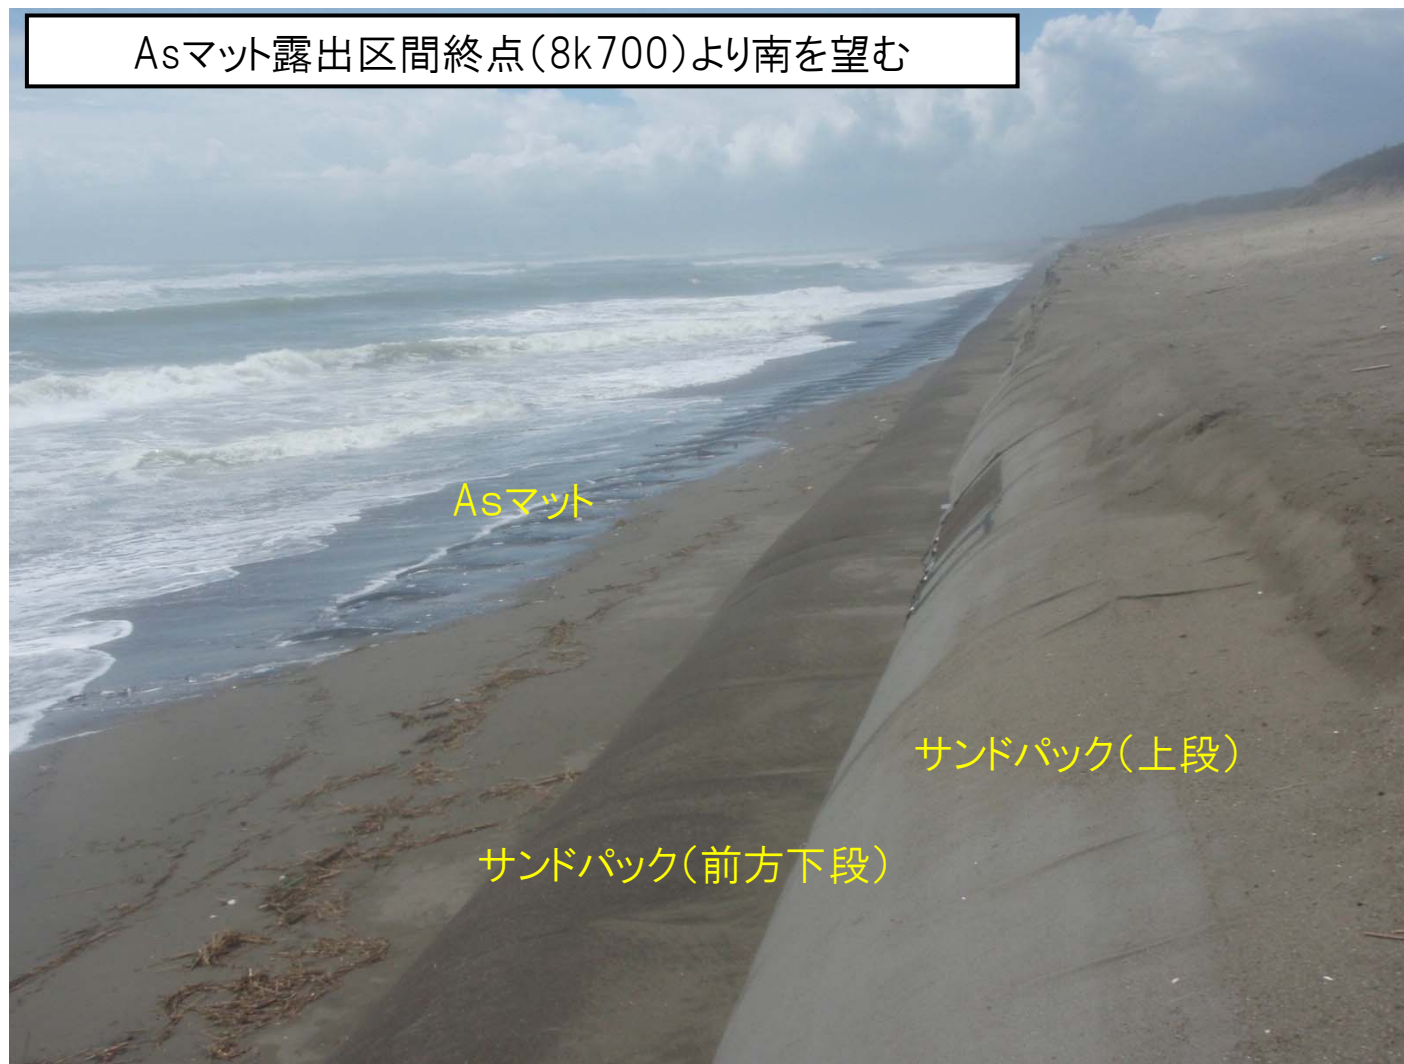
Asマット露出区間終点(8k700)より南を望む

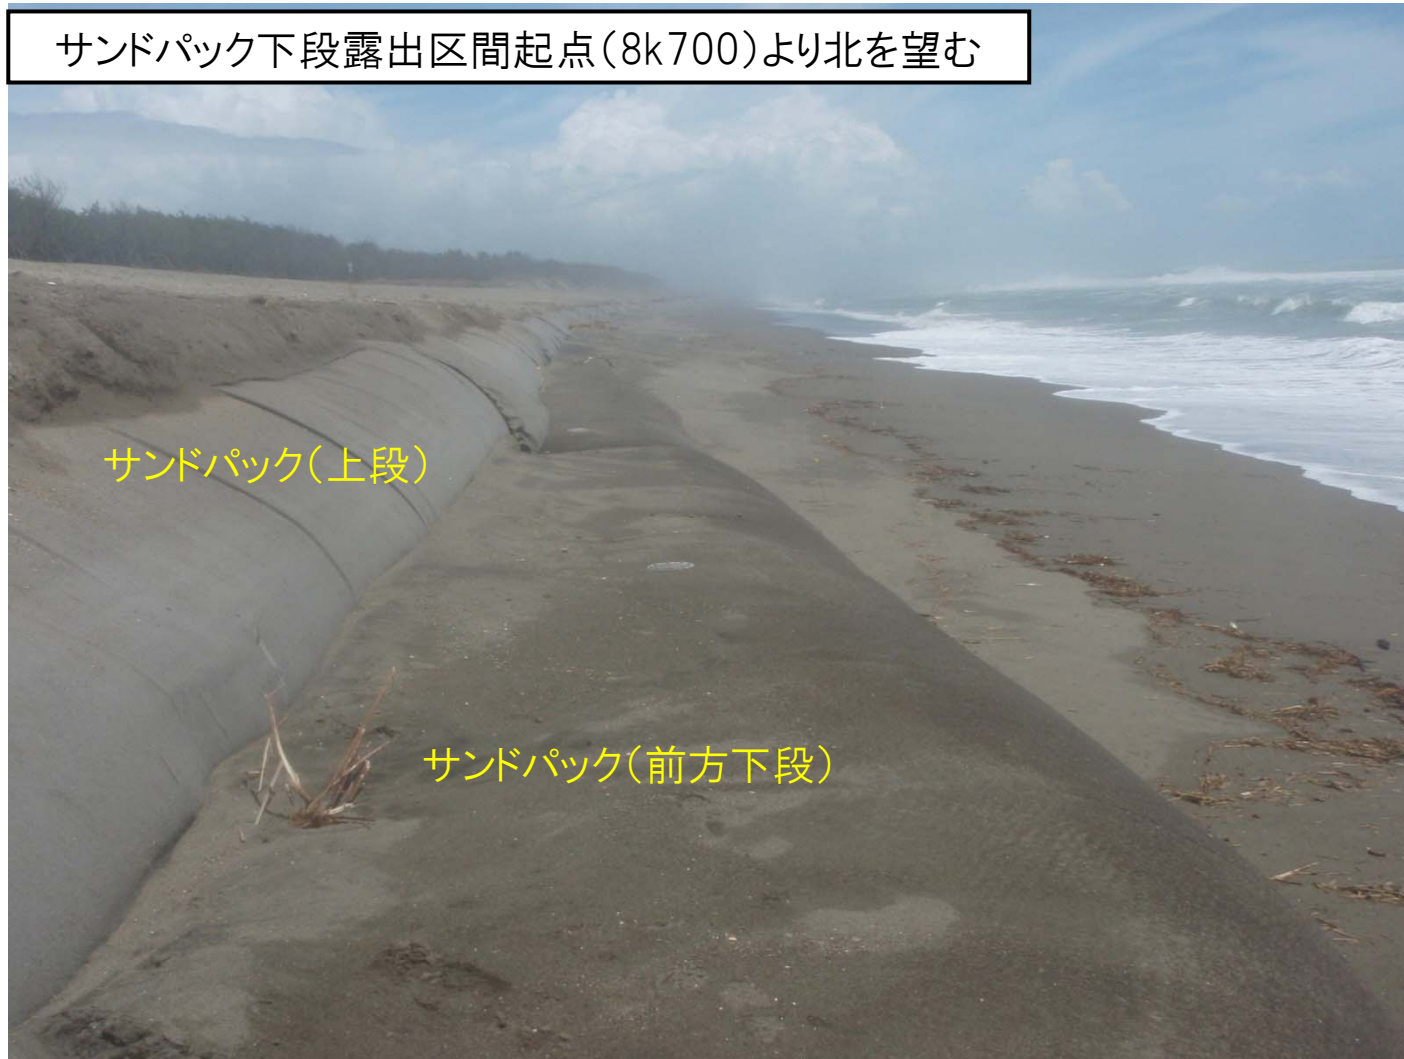
サンドバック下段露出区間起点(8k700)より北を望む

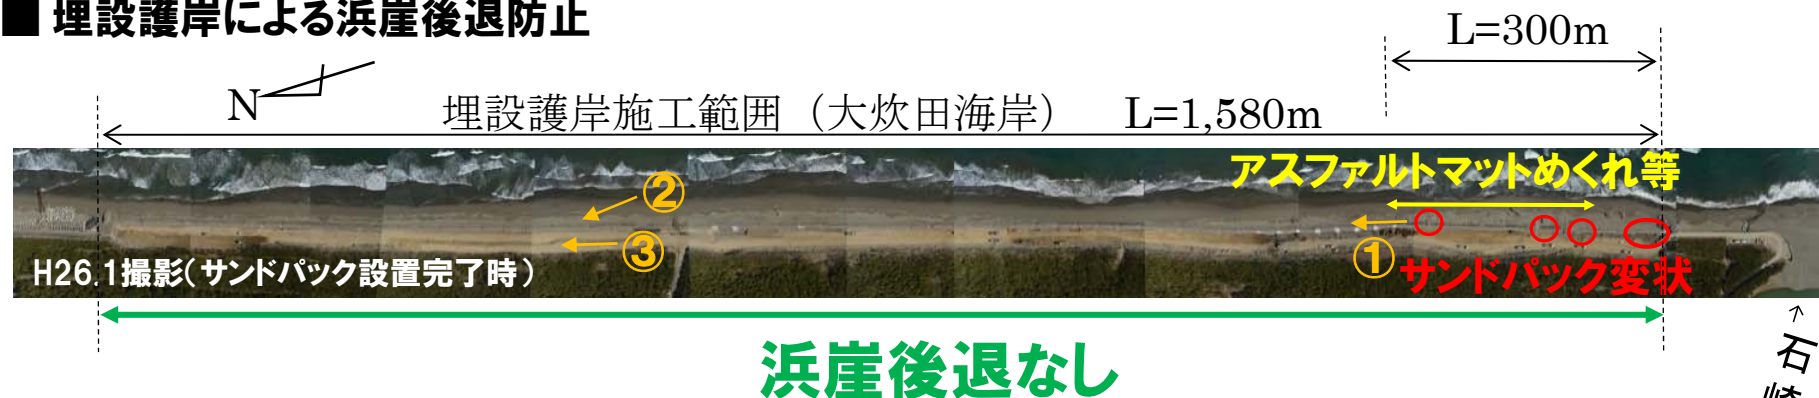
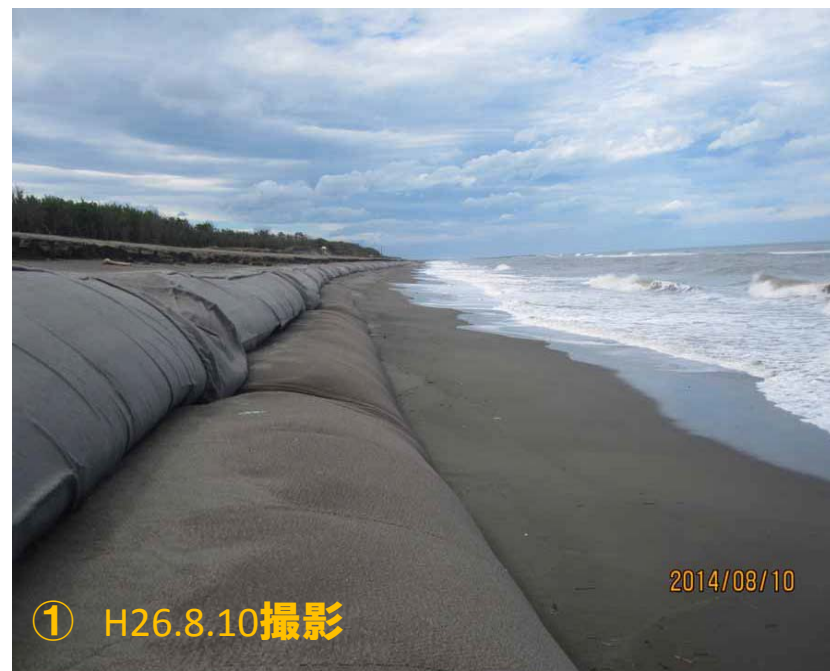
- ・多くの箇所でサンドパックが露出。波浪は作用するものの浜崖後退は生じていない
- ・背後養浜も概ね安定

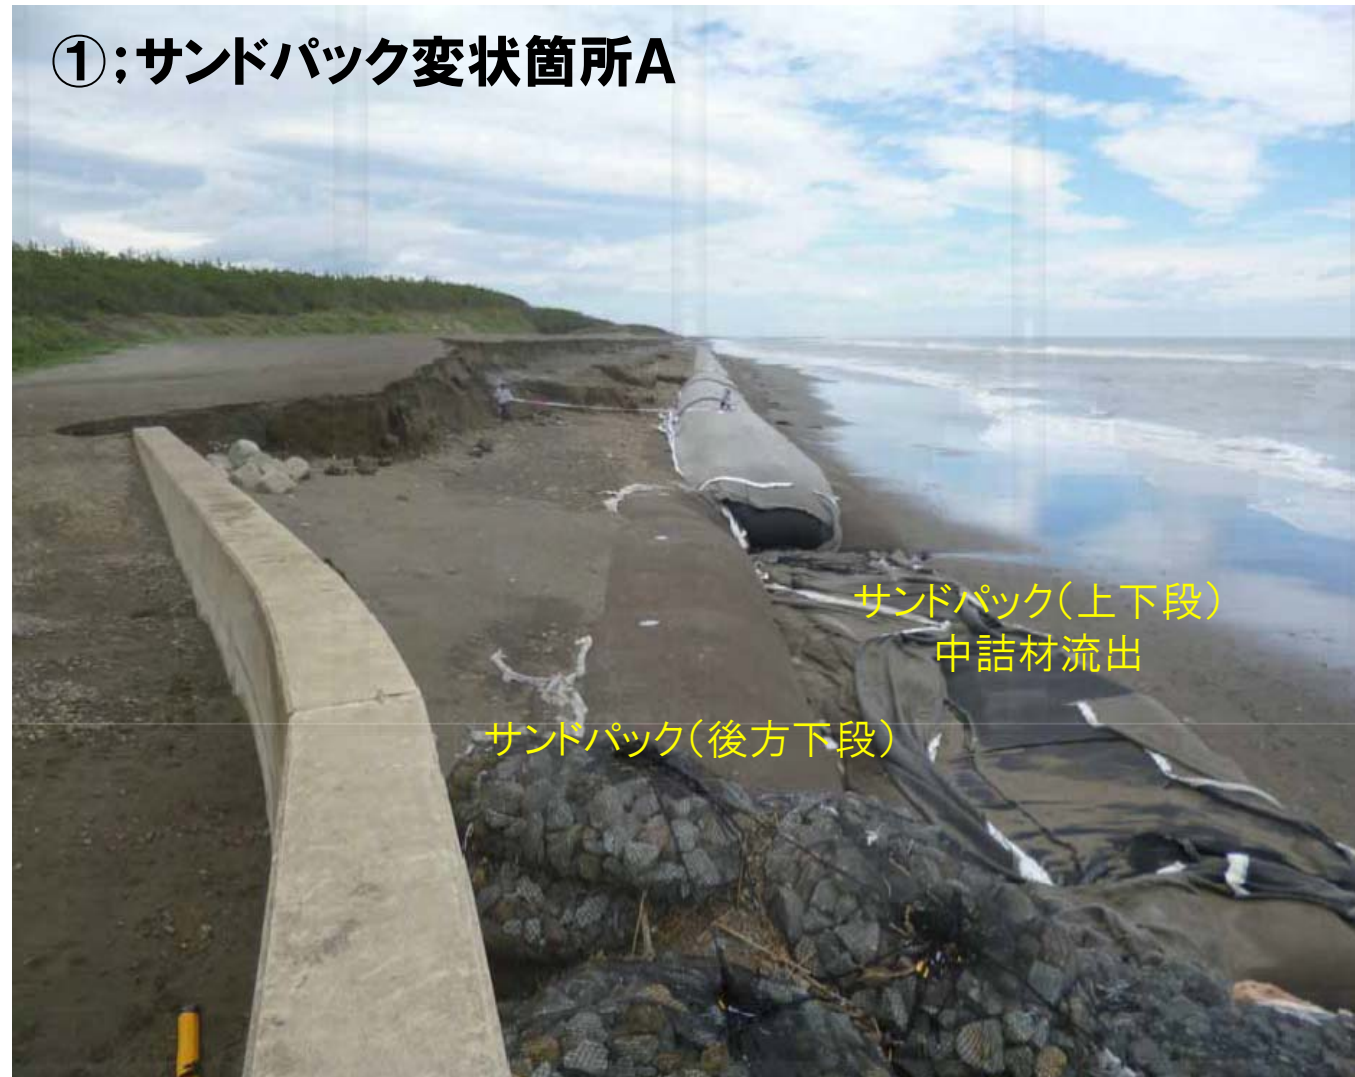
### ①; サンドバック変状箇所A

| 部位 | 下段サンドバック | | | |
|---|---|---|---|---|
| 損傷状況 | 未確認であるが、中詰材がすべて流出しているため大規模な損傷が推定される。 | 破れ幅は8cmであり、縫製部以外で生じている。 | 破れ幅は5cmであり、縫製部以外で生じている。 | 未確認であるが、中詰材の流出状況から推定すると「変状箇所B」以上の損傷が推定される。 |

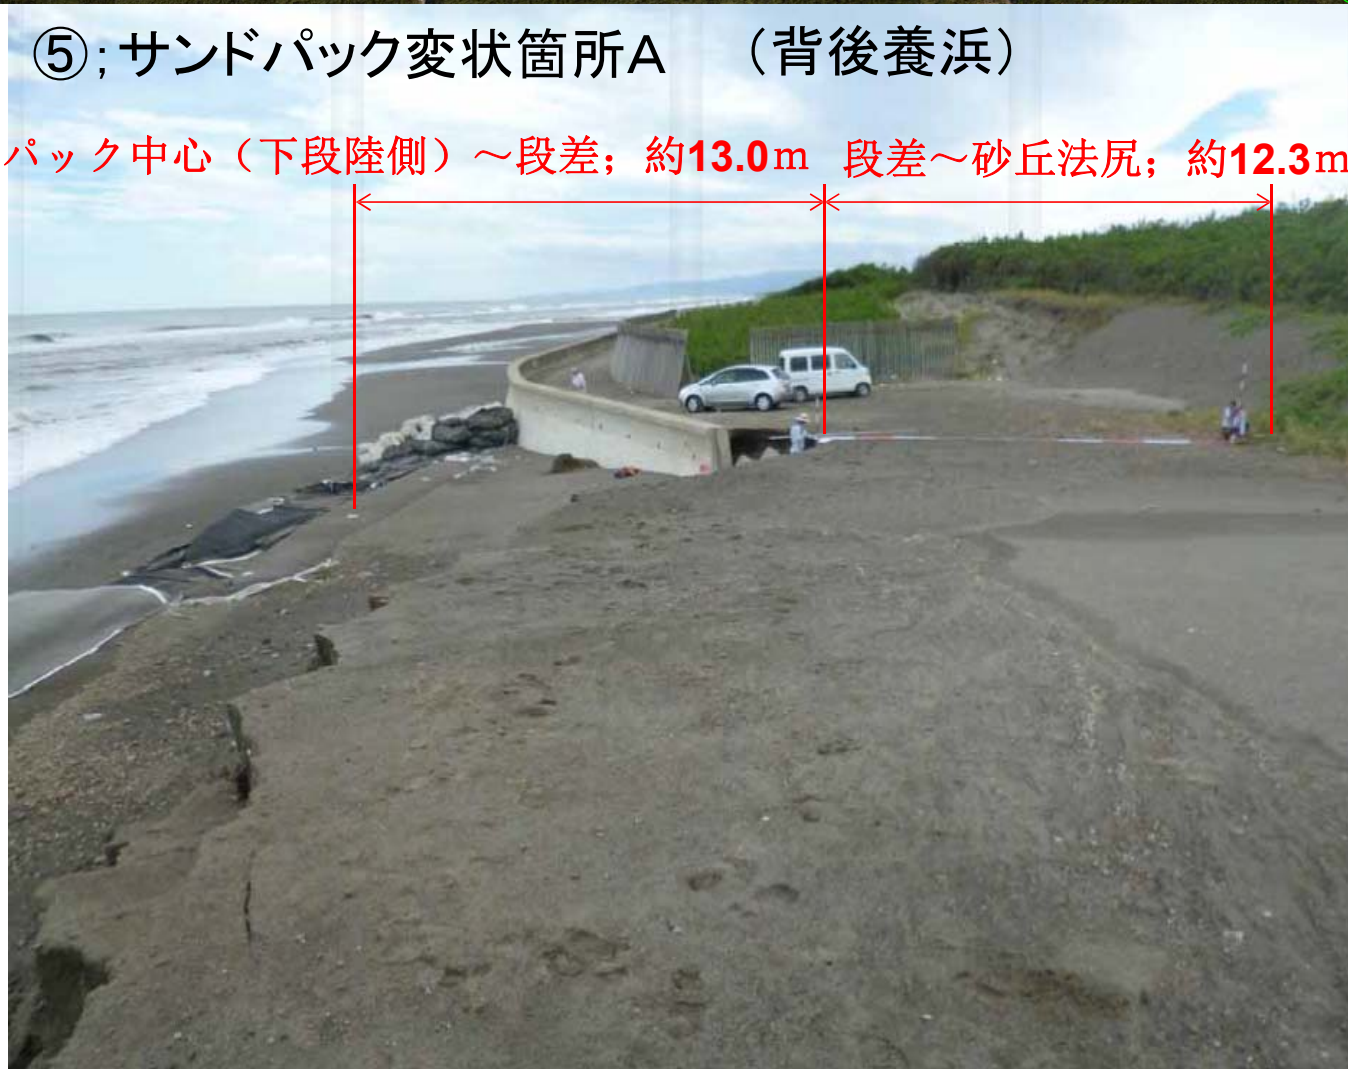
### ⑤; サンドバック変状箇所A (背後養浜)

サンドバック中心（下段陸側）～段差; 約13.0m 段差～砂丘法尻; 約12.3m

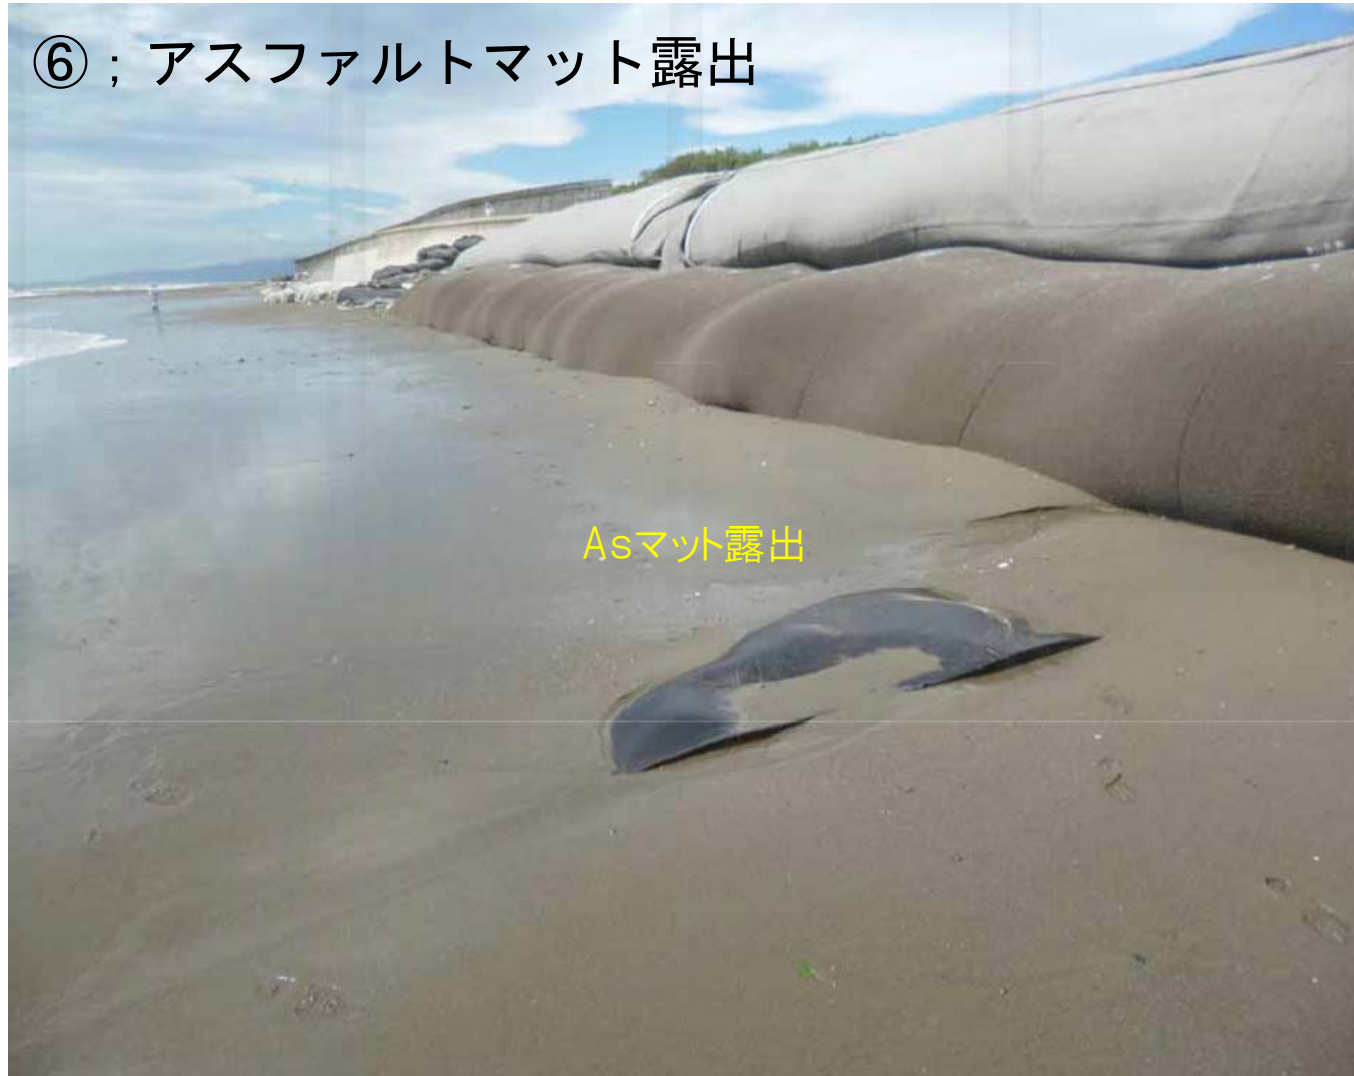
### ⑥；アスファルトマット露出

Asマット露出

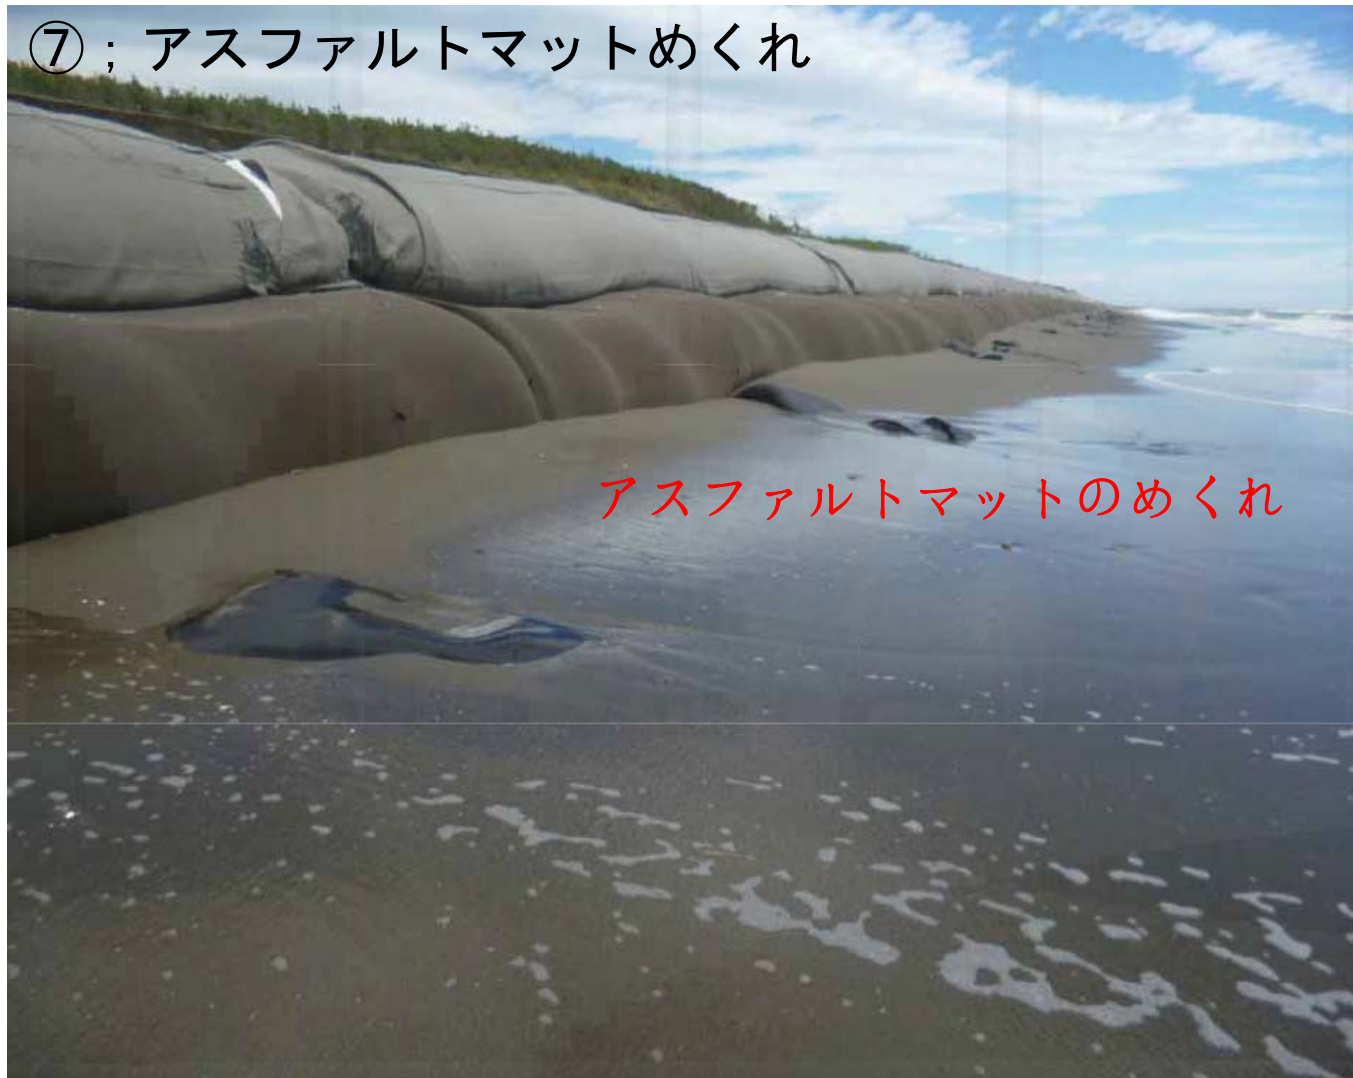
⑦ ; アスファルトマットめくれ

| 部位 | 下段サンドバック | | | |
|---|---|---|---|---|
| 損傷状況 | 外側シートが摩耗により損傷(流出は生じていない) | Asマットのめくれ、ちぎれが生じている。また、番線の飛び出しも確認されている。 | | |

- ・砂が堆積している箇所は、アスファルトマットを発掘し、その状況を見て対応を判断するのが妥当ではないか。
- ・アスファルトマットが損傷した箇所はマットを切断、撤去する。
- ・詳細調査を実施後、対策案を再考する。

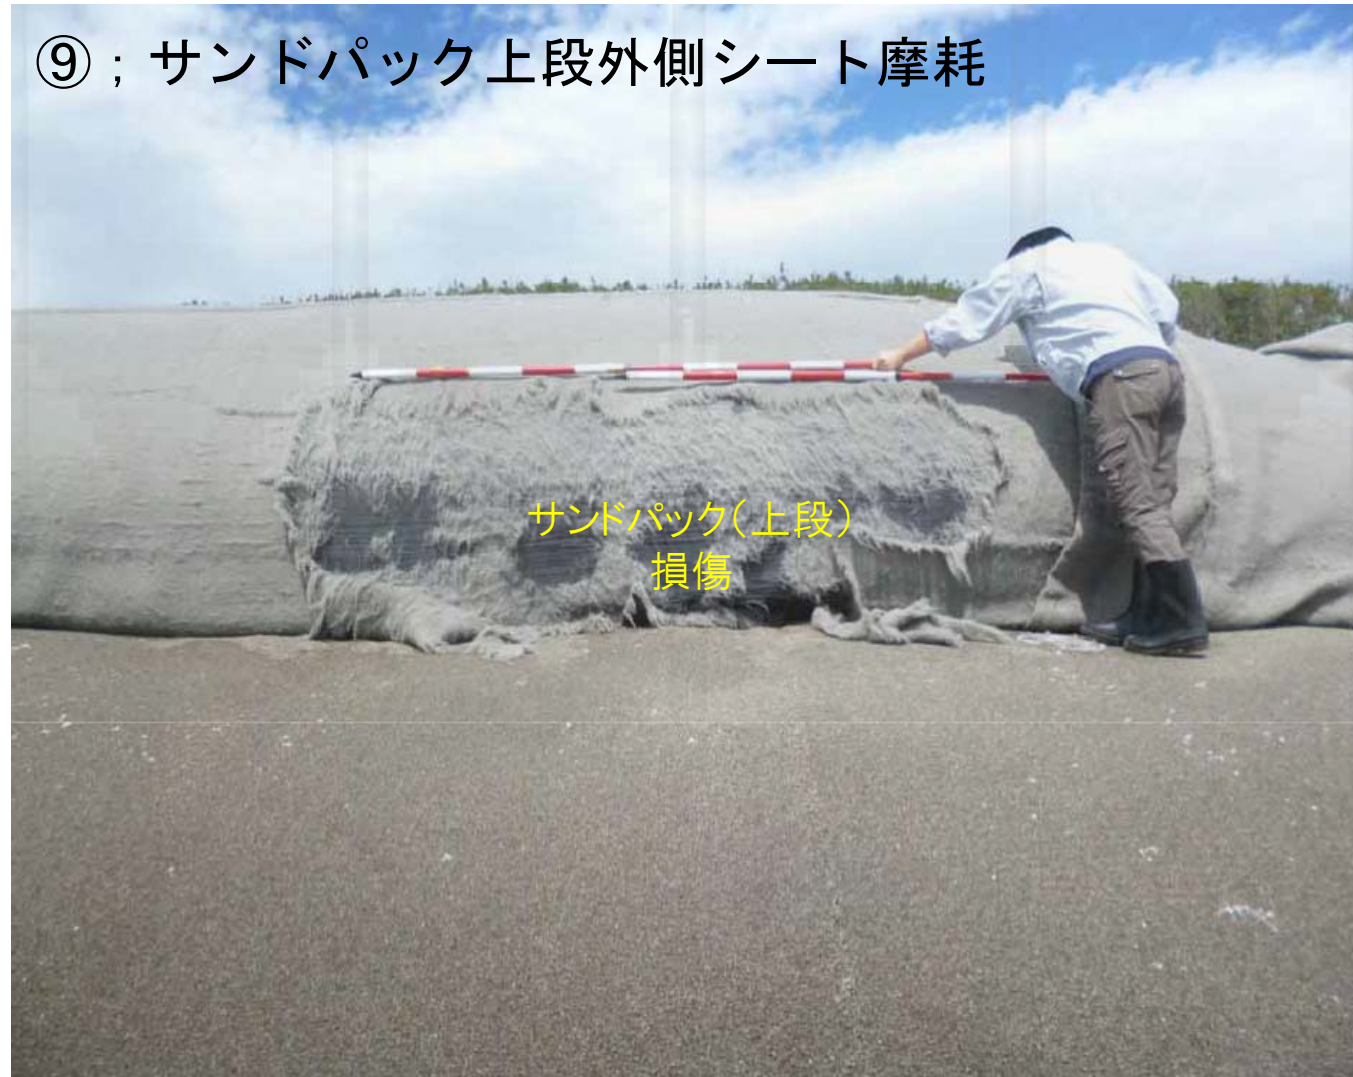
### ⑨；サンドバック上段外側シート摩耗

| 損傷事項 | 損傷状況等 | 調査項目 |
|---|---|---|
| ◇ 物体衝突時の摩擦による損傷 | 尖った石やAsマット片等の比較的大きな物体がサンドバックに衝突した際に損傷を受けた可能性がある。 | ・袋材の損傷状況の把握 |
| ◇ 物体衝突時の突き刺しによる損傷 | Asマットの番線の突き刺しにより損傷を受けた可能性がある。 | ・袋材の損傷状況の把握 |

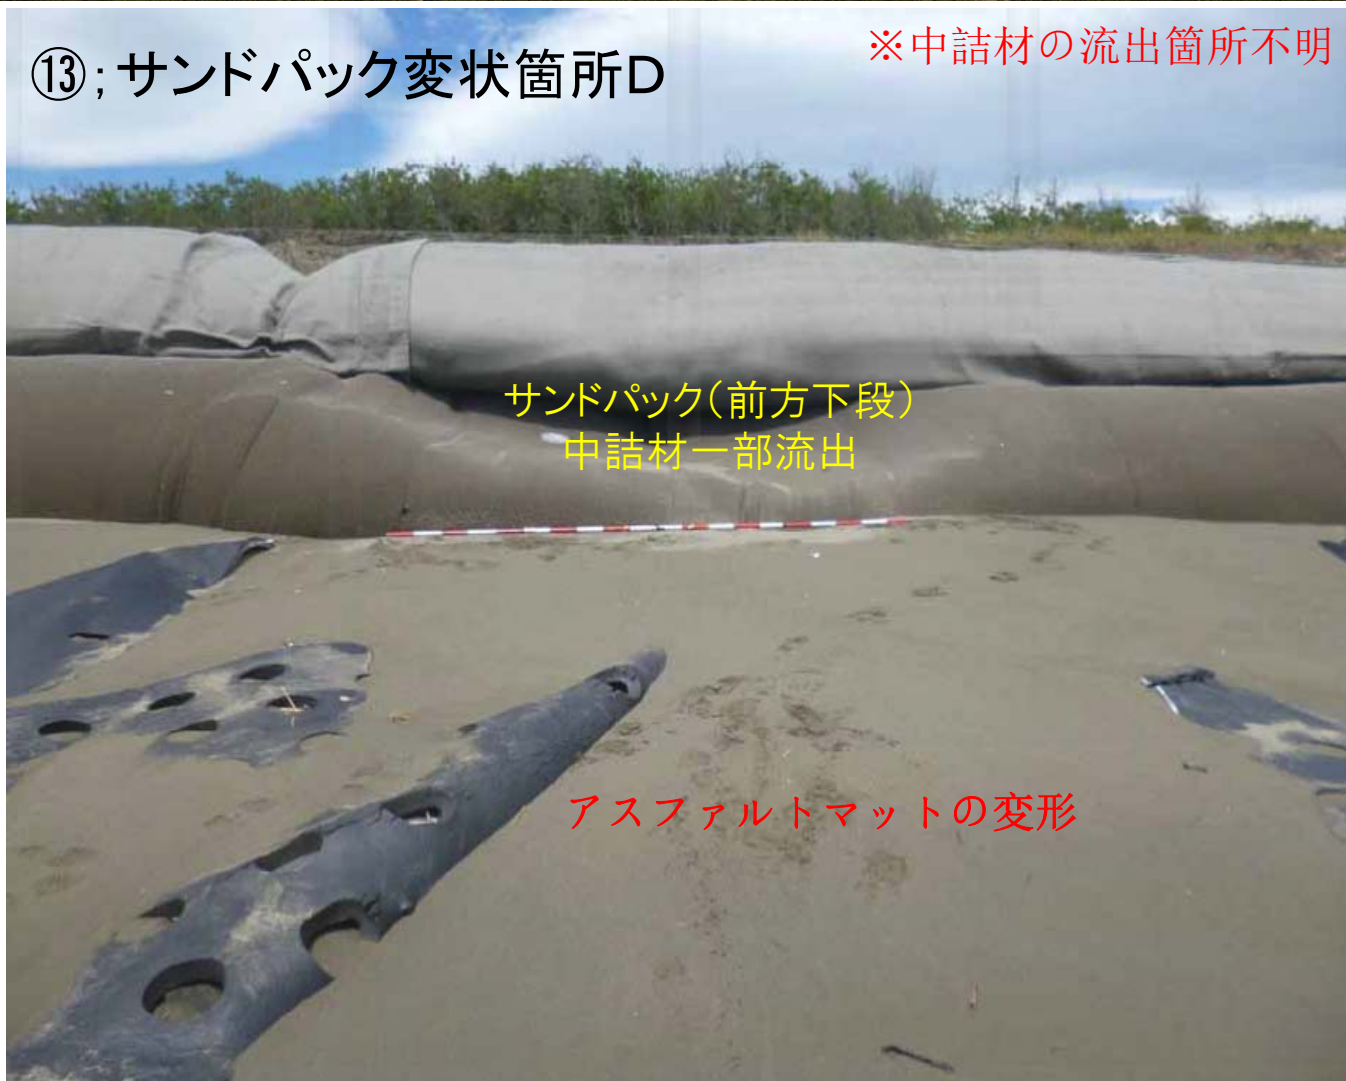
### ⑬; サンドバック変状箇所D

※中詰材の流出箇所不明

サンドバック(前方下段)  
中詰材一部流出

アスファルトマットの変形

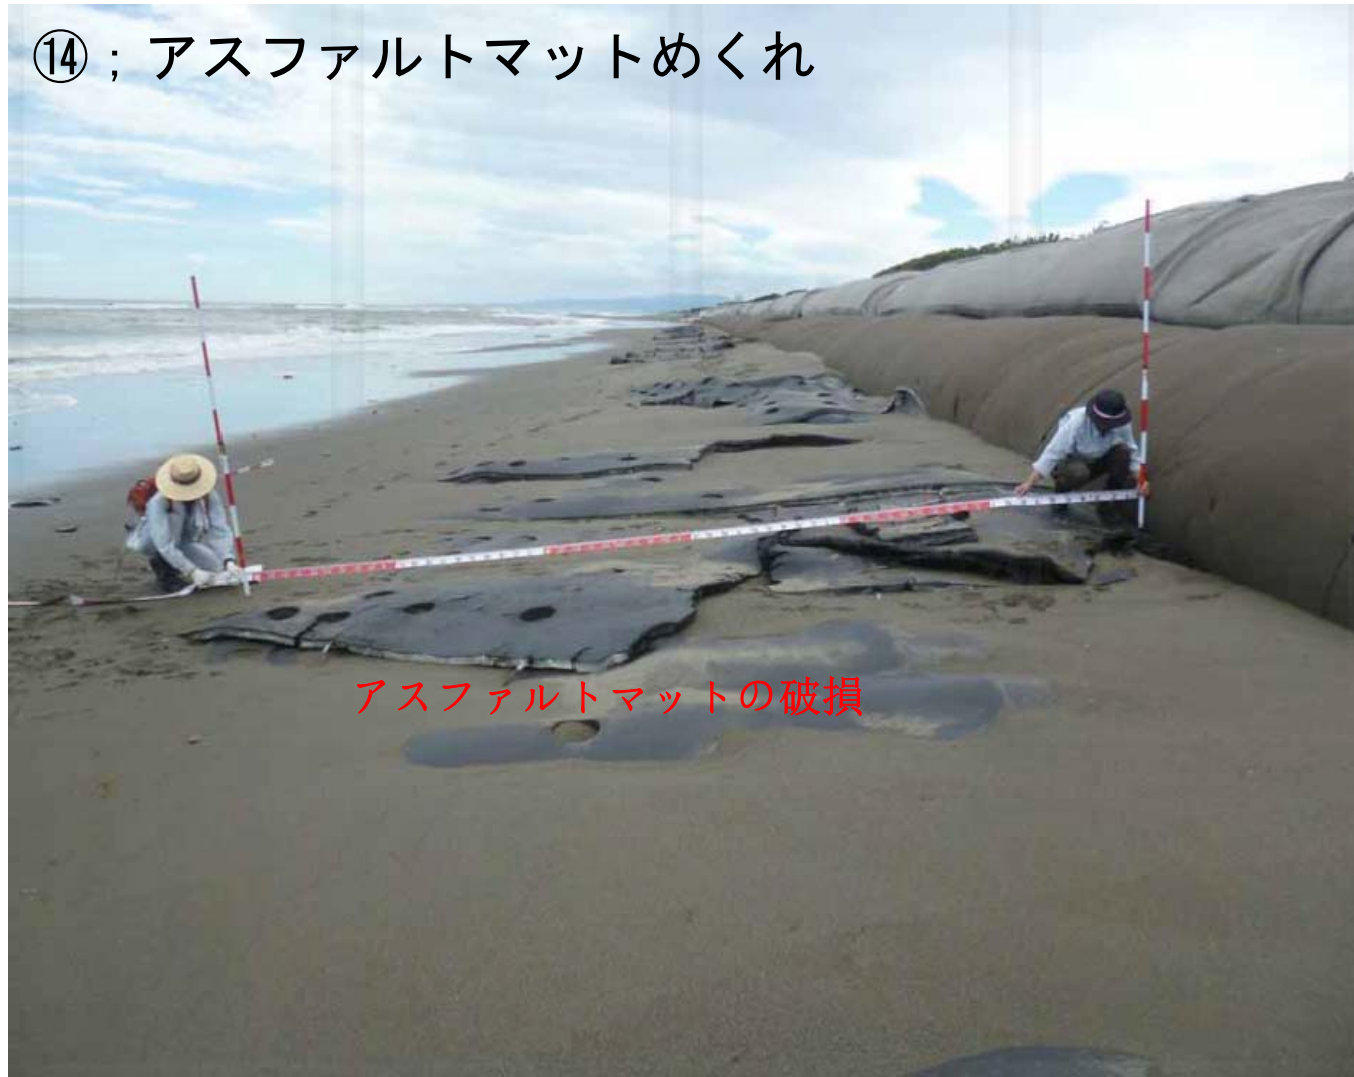
⑭ ; アスファルトマットめくれ

| 損傷事項 | 損傷状況等 | 調査項目 |
|---|---|---|
| ◇ Asマットのめくれ・ちぎれ | 急激な地盤低下に伴いマットの下面に波浪が入り込み、マットを持ち上げるようにめくれが生じたことが推察される。また、一度めくれたマットが繰り返しめくれることにより、ちぎれが発生したことが推察される。 | ・めくれ・ちぎれの実態把握<br>・発生要因の推定(机上検討)<br>※ 外力(波浪・潮位)、地形変化状況、めくれ・ちぎれの実態把握調査結果を踏まえ、めくれ・ちぎれが発生した要因を推定。 |

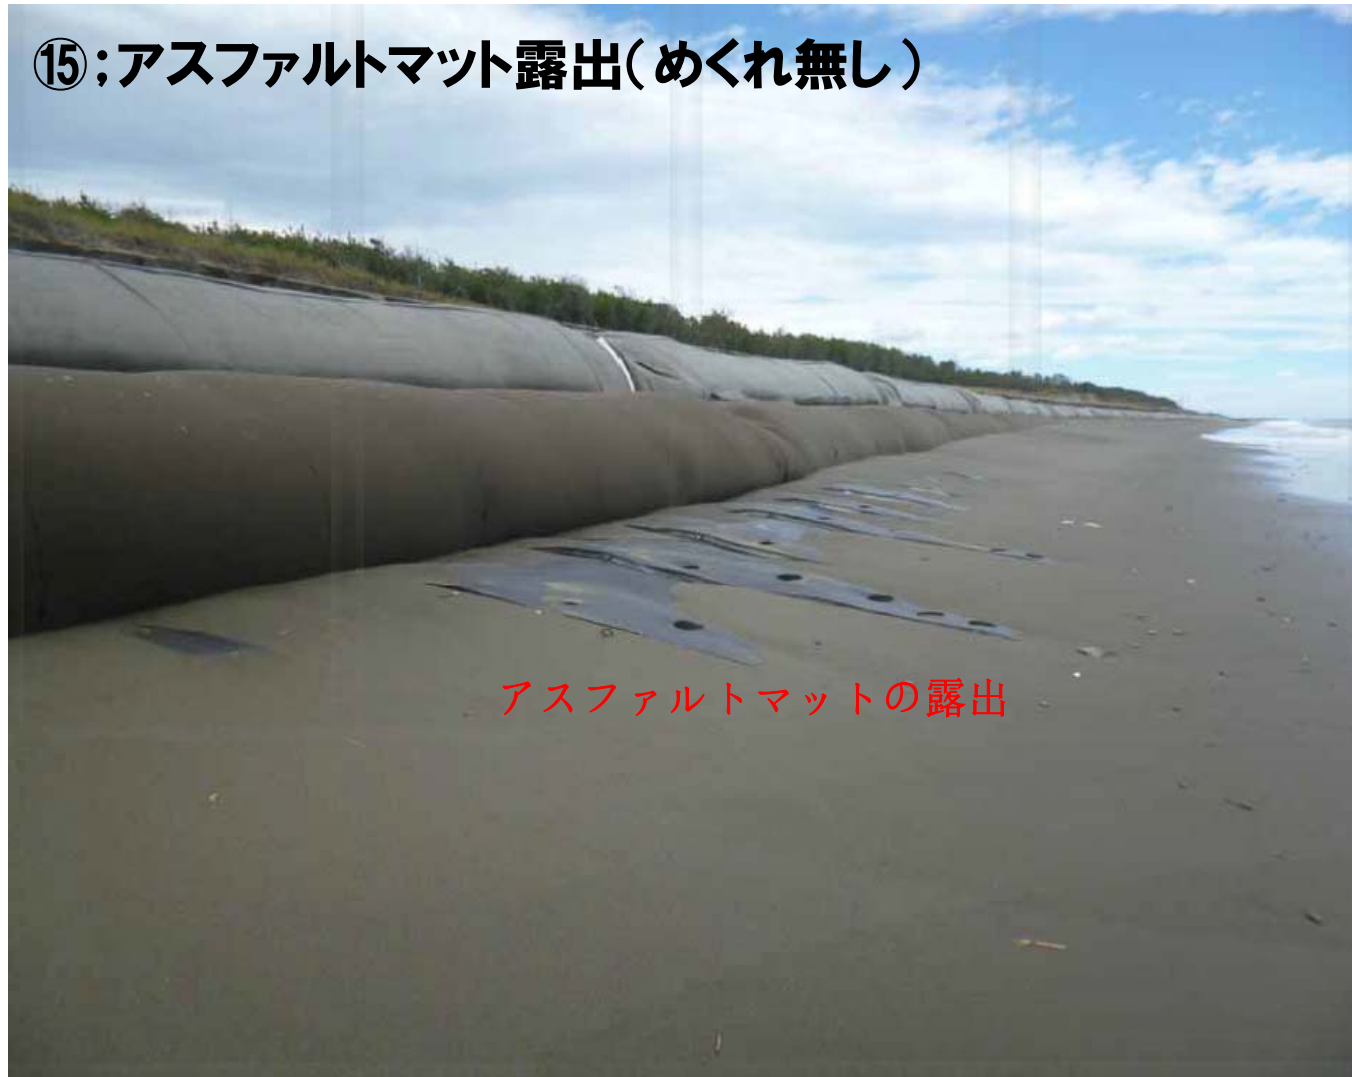
### ⑮: アスファルトマット露出(めくれ無し)

アスファルトマットの露出
