日時：平成27年7月10日（金曜日）19:00～21:00

# 第26回宮崎海岸市民談義所

国土交通省 宮崎河川国道事務所

宮崎県

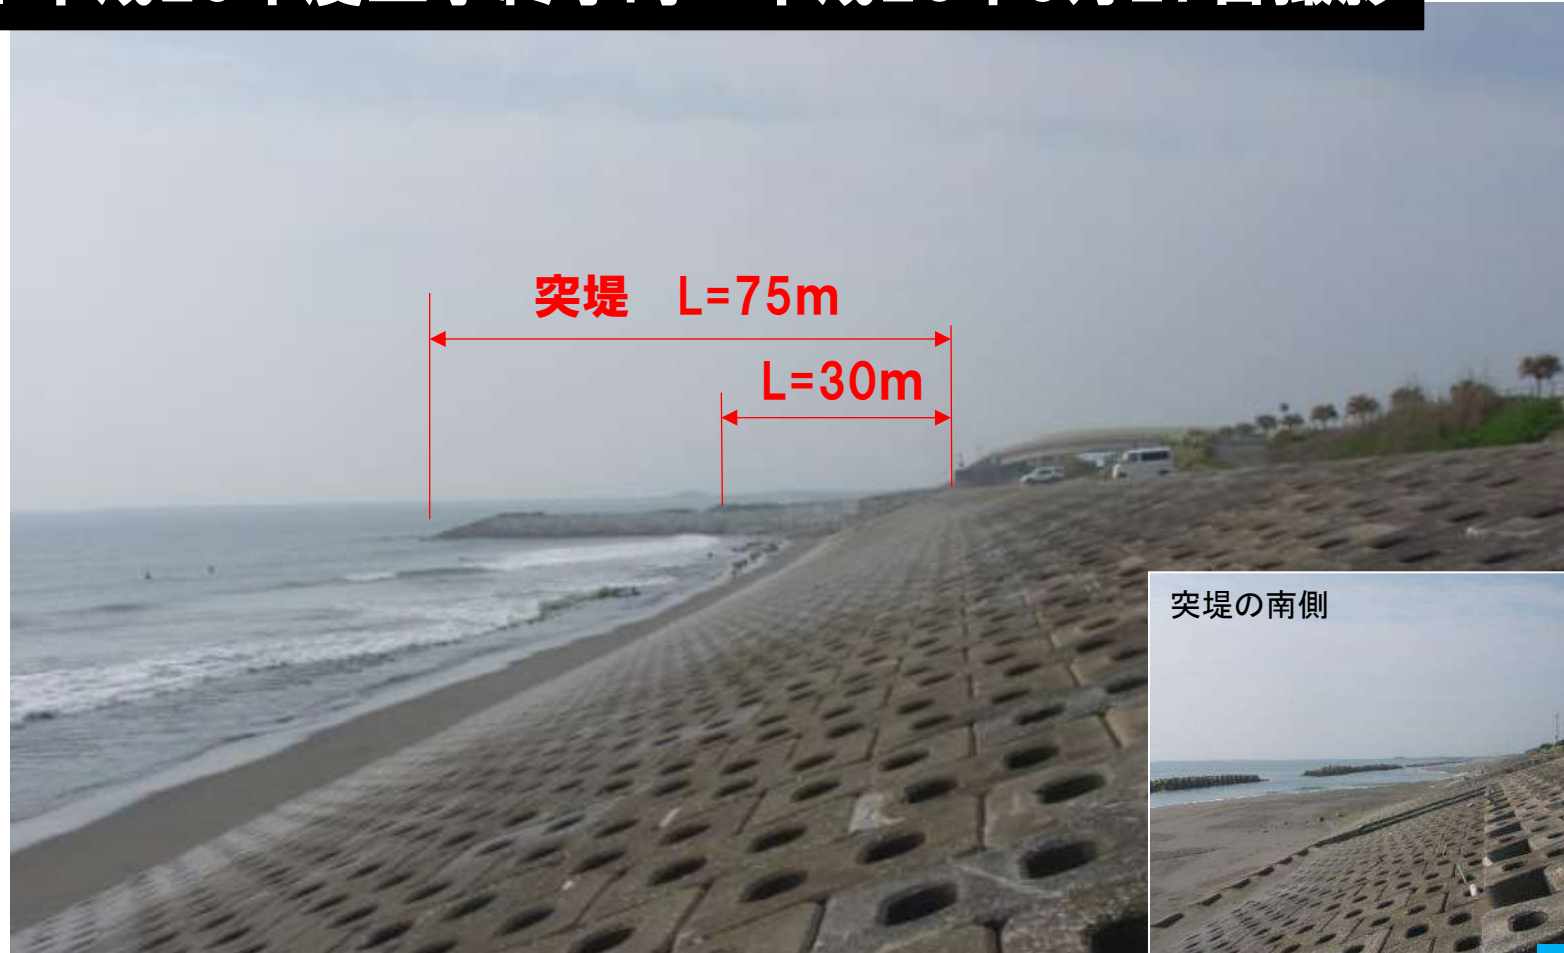
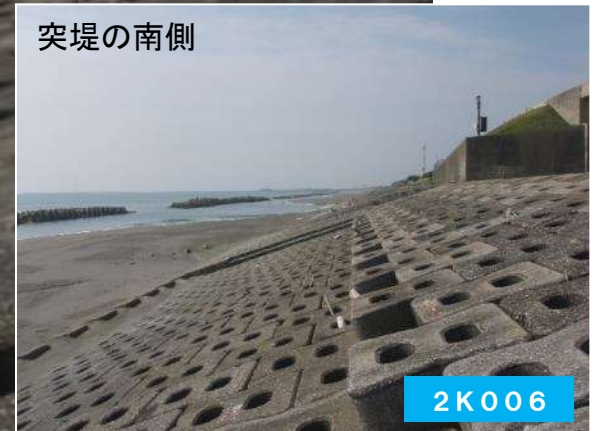
■ 平成25年度工事終了時 平成26年3月27日撮影

突堤の南側

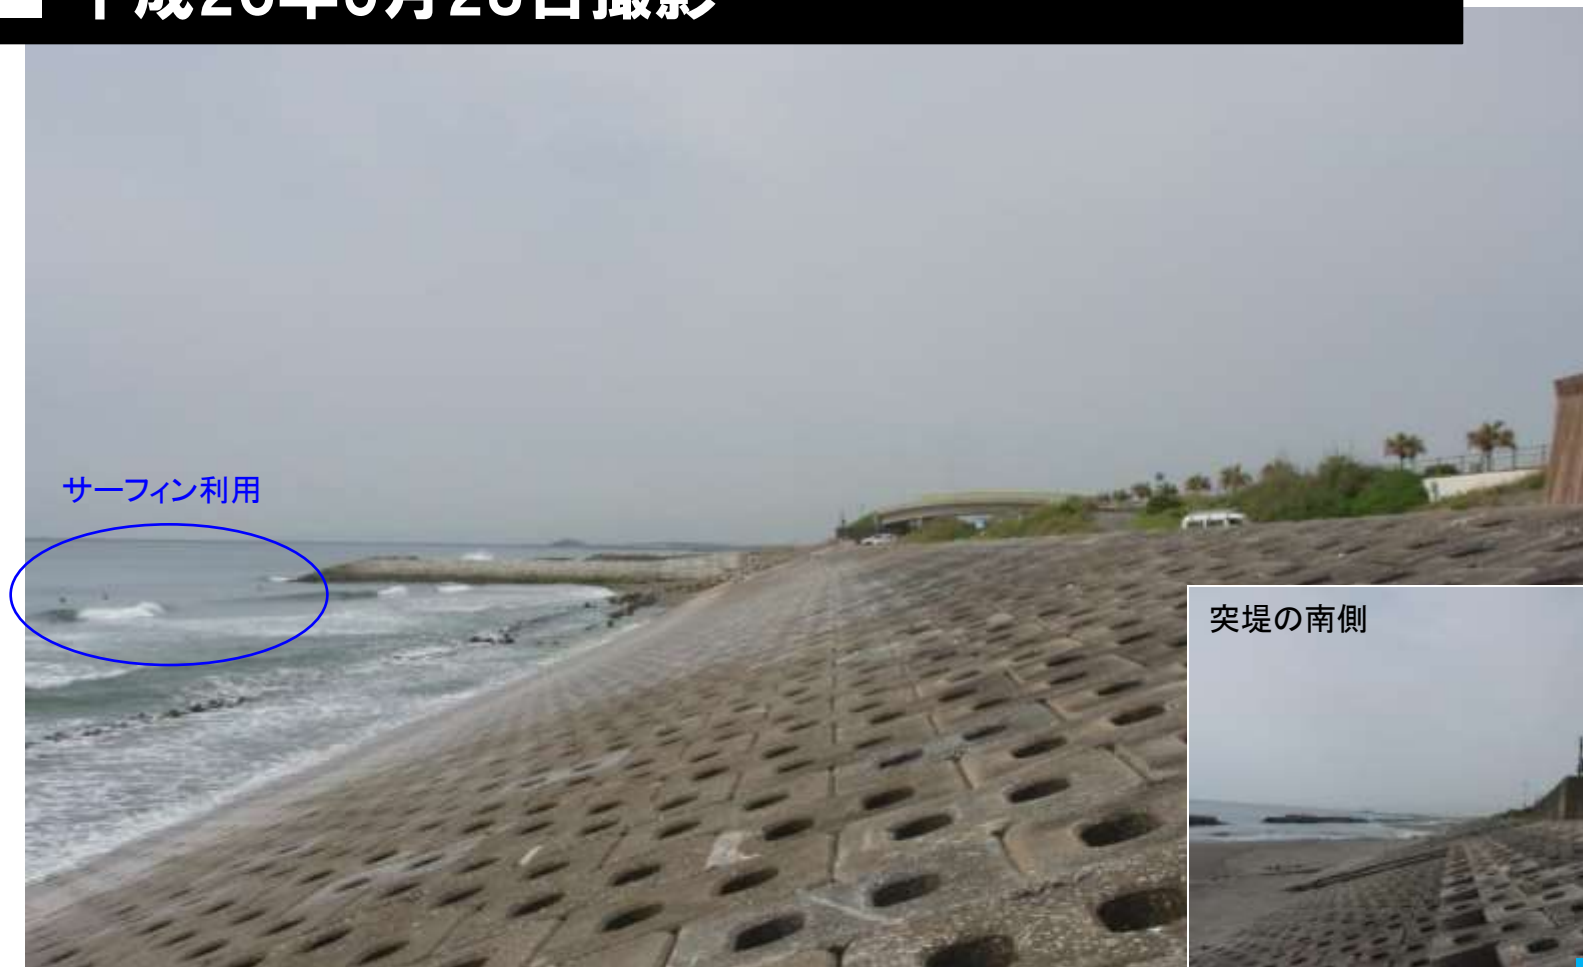
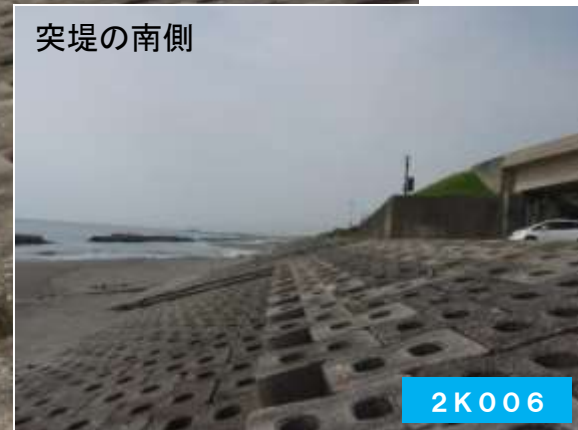
■ 平成26年5月28日撮影

突堤の南側

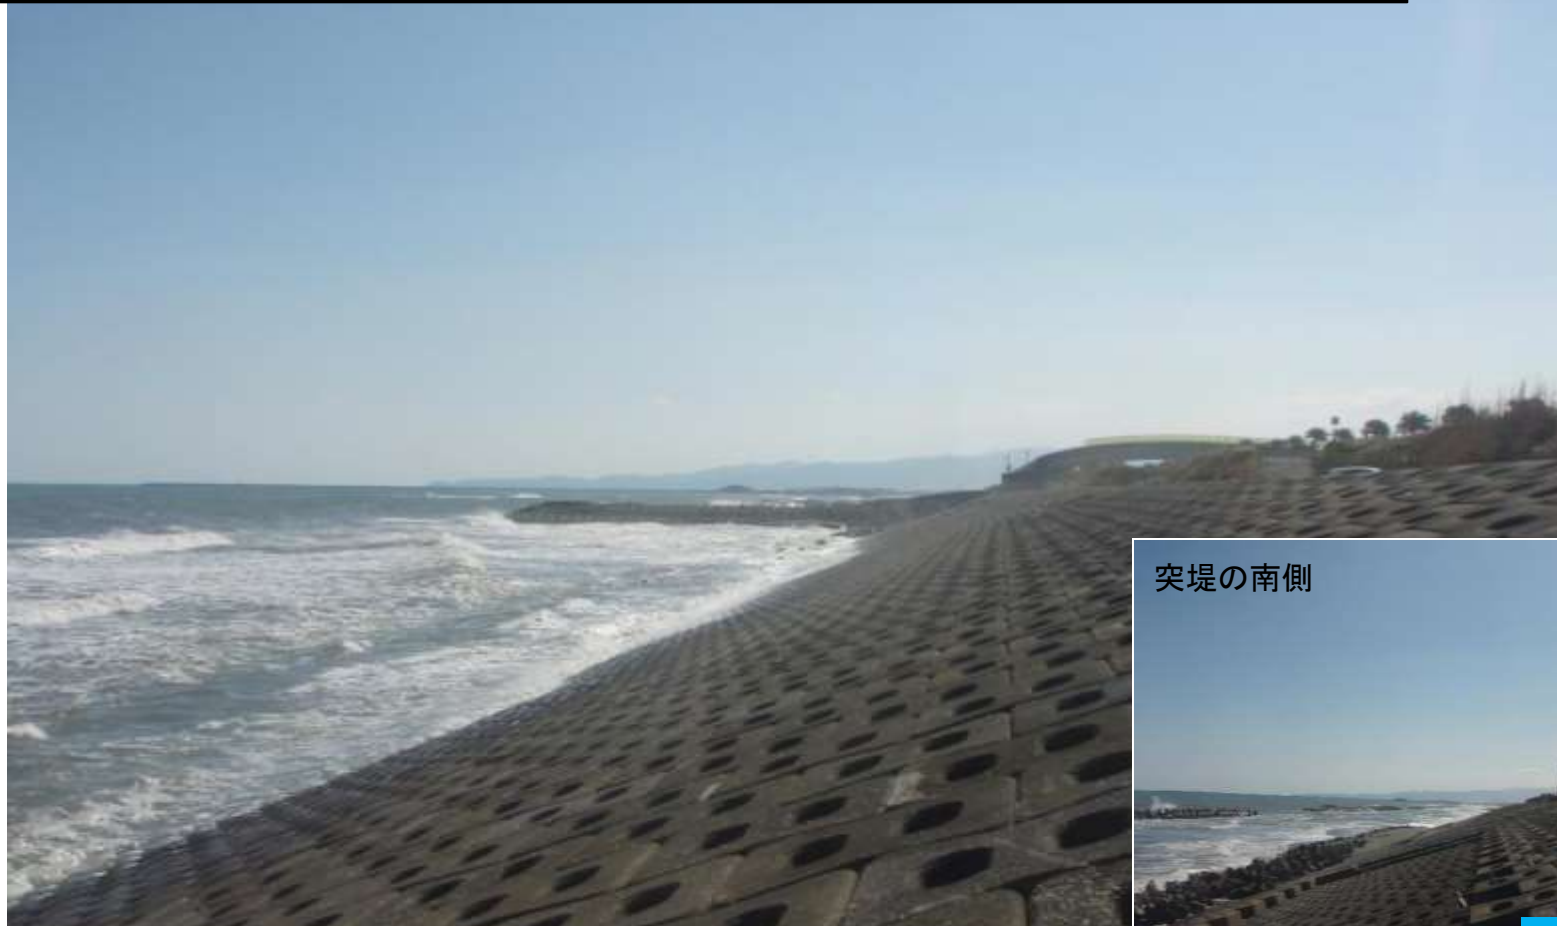
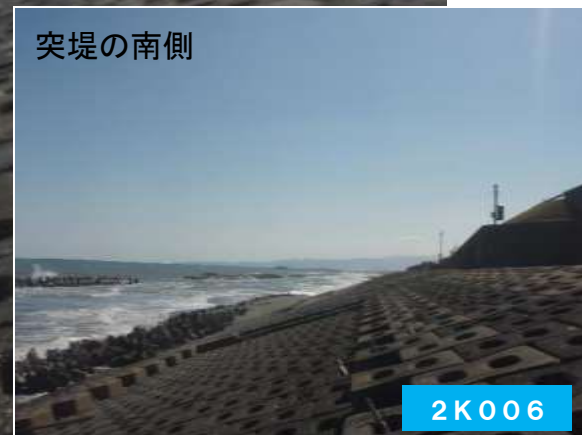
■ 平成26年10月23日撮影 台風18、19号通過後

突堤の南側

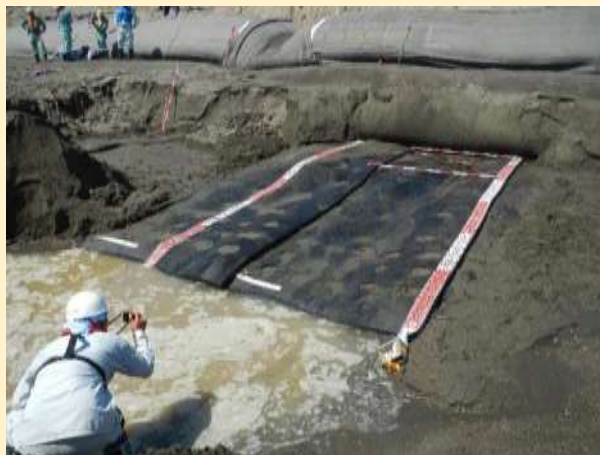
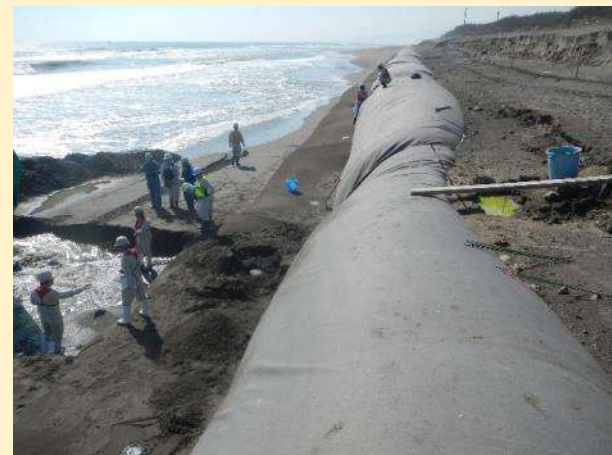
### ①埋設護岸の変状に関する調査

- ・台風によりサンドバックや洗掘防止工が変形したため、その原因解明・対応検討のために調査を実施

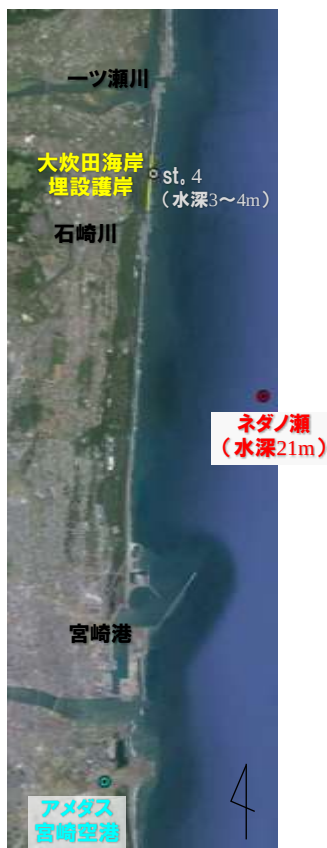
・海岸線に対して波が斜めに入ってきた時には、水深3～4mの海底面で1m/s程度以上の非常に速い流れが発生することを観測した。

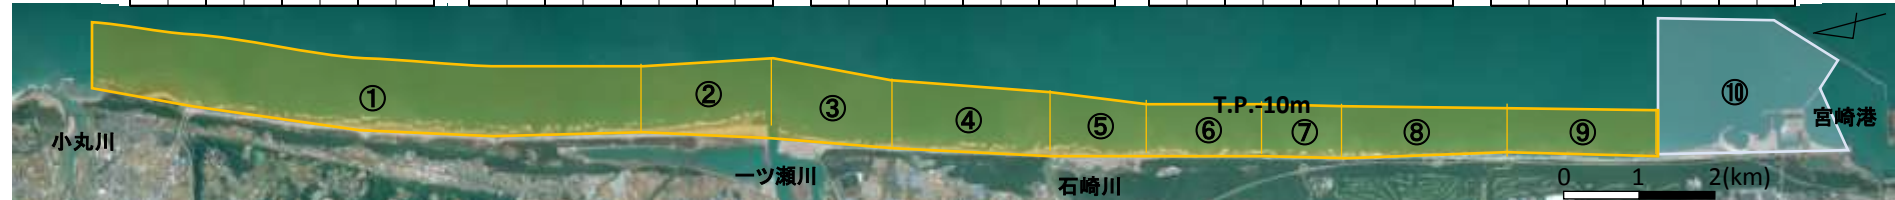
H20直轄化時点の地形を基準とした地先の土砂変化量(万m<sup>3</sup>)

- ・平成20年度の直轄化以降の宮崎海岸周辺の土砂変化量によると、土砂量が増えている(堆積)傾向にあるのは、一ツ瀬川河口右岸・二ツ立海岸と宮崎港の区間。
- ・それに対して、石崎浜、動物園東の区間は、土砂量が減っており(侵食が進行)、石崎浜に養浜を実施しなかった時期に侵食が進行している。

< 凡例 >    ▲ : 養浜量(万m3)    ○ : H26年度測量結果

H20直轄化以降の地先の養浜投入量(万m<sup>3</sup>)
