## 第28回宮崎海岸市民談義所

# 別紙（平成25年度に実施した対策の年次評価）

国土交通省 宮崎河川国道事務所

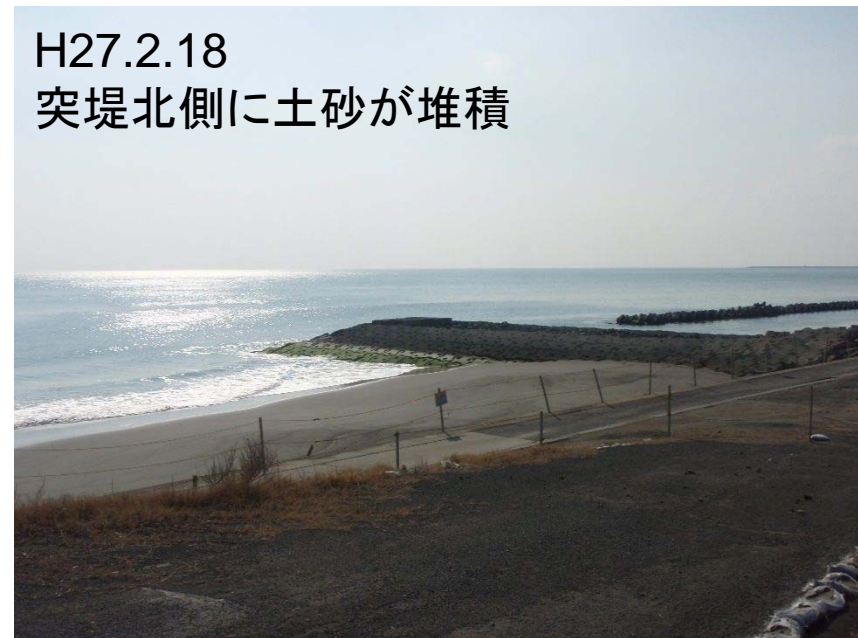
H27.2.18

突堤北側に土砂が堆積

定性評価	効果	<ul style="list-style-type: none"> <li>・突堤の北側でサーフィン、釣り利用がみられた。また、緩傾斜護岸上の散策者が多かった【参考資料1 p25】。</li> <li>・一定の堆砂状況が継続している状況にはないが、突堤の上手側の基部に砂の堆積がみられる状況は確認された【参考資料1 p32】</li> </ul>	
		影響	<ul style="list-style-type: none"> <li>・漁業の操業への影響の指摘は受けていない。</li> <li>・被覆ブロックのズレが生じた【参考資料1 p60】。</li> </ul>
