日時: 平成27年12月4日(金曜日)19:00~21:00

場所:宮崎市佐土原総合文化センター

# 第29回宮崎海岸市民談義所

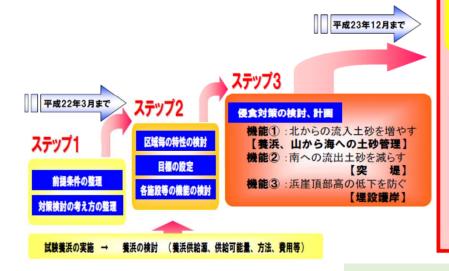
### 宮崎海岸ステップアップサイクル

どのような方法をとればよいかを検討・実施し、効果を確認しながら、修正・改善を加えて、

対策を着実に進める。

宮崎海岸侵食対策は、

「侵食対策の検討、計画」から、

「侵食対策の実施、効果・影響の確認」の段階に。

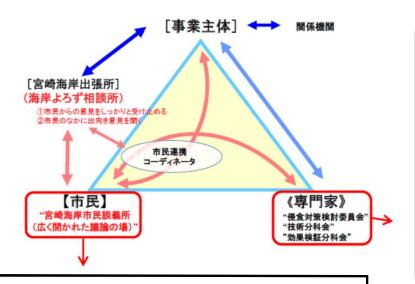
### 宮崎海岸トライアングル

宮崎海岸の砂浜の保全を目的として、行政・市民・専門家が三者一体となって進める。

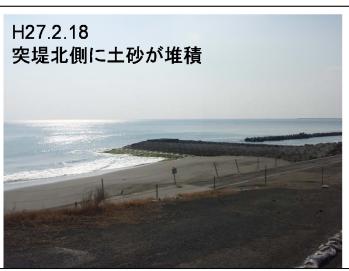
| 検討 | 対象 | 突堤(平成25年度) |
|---|---|---|
| | 目的 | ・効率的に海岸の土砂を回復させるため、北から南に動く養浜砂を直接止める(捕捉する)突堤を設置する。効果の早期発現のため、補助突堤を設置する。 |
| 対策の<br>概要 | 背景•<br>経緯 | <ul> <li>これまでの土砂移動機構実態調査によると、宮崎海岸の土砂移動は、季節や年、波浪の来襲状況などにより、北に向かう場合と南に向かう場合の両方が考えられるが、総じて南に向かう土砂の移動が卓越する。</li> <li>・動物園東以南の区間は、宮崎海岸の中でも早期に侵食が進んだ箇所であり、護岸整備が完了している一方、前浜のない状態が続いている。</li> <li>・一方、事業開始以降、沿岸漂砂上手となる大炊田海岸や動物園東への養浜投入が継続されており、効率的に海岸の土砂を回復させる突堤の整備が必要となっている。</li> </ul> |
| | 実施<br>内容 | •突堤L=45m(平成25年度施工30~75m部分, 全長L=75m) |

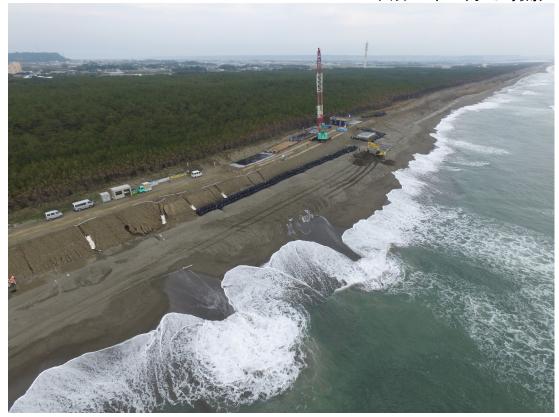
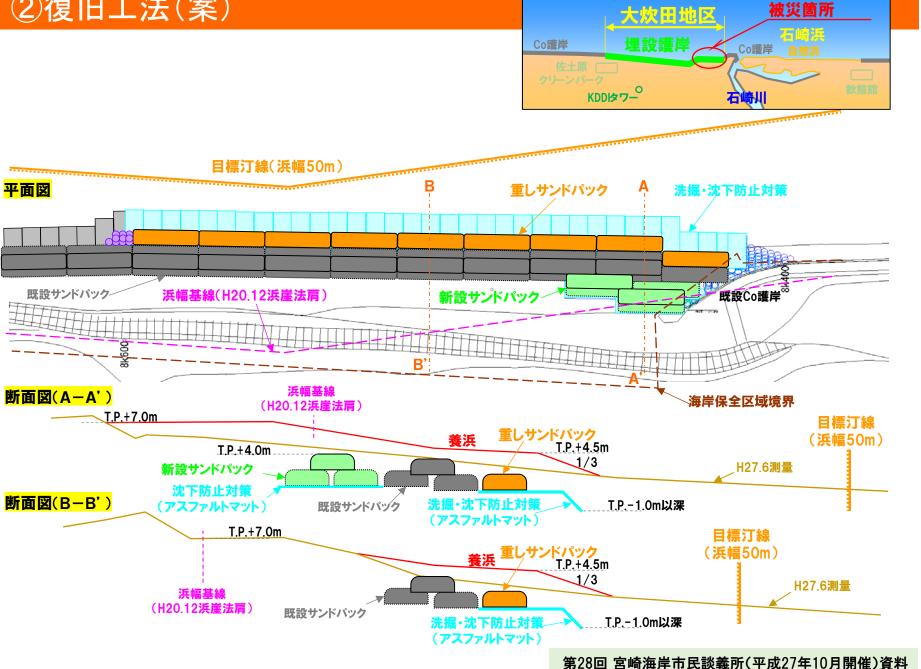
平成27年12月2日撮影

# (1) 大炊田地区の埋設護岸の復旧 ①復旧工事のスケジュール

□大炊田地区の昨年度被災箇所については、 下記スケジュールで復旧を行う予定。

- •アスファルトマットの設置
- ・サンドパック袋材の設置
- •養浜覆土

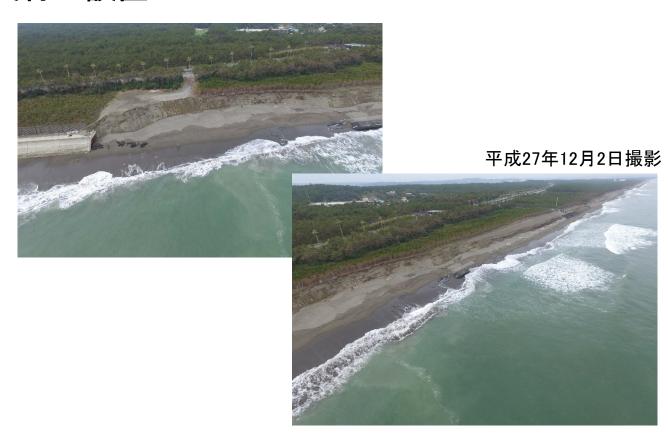
# (2) 動物園東地区の埋設護岸の復旧 ①復旧工事のスケジュール

□動物園東地区の被災箇所については、 下記スケジュールで復旧を行う予定。

- ・ グラベルマットの設置
- ・サンドパック袋材の設置
- •養浜覆土

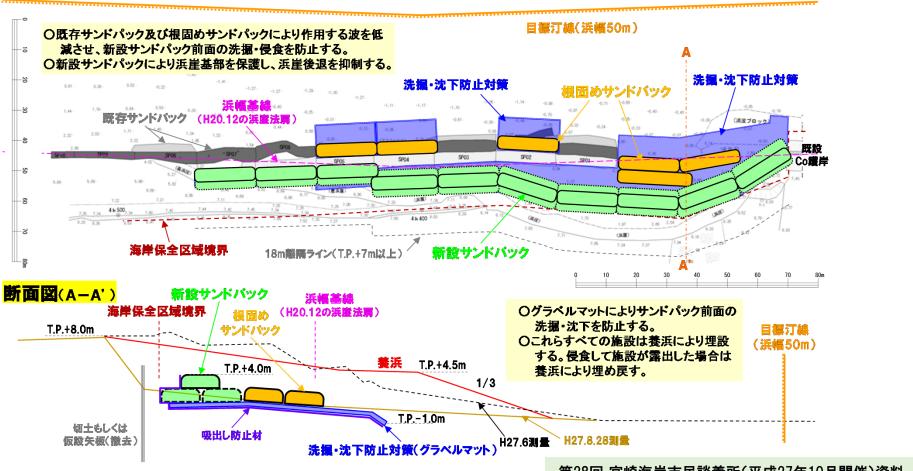
#### 平面図

# ②復旧工法(案)

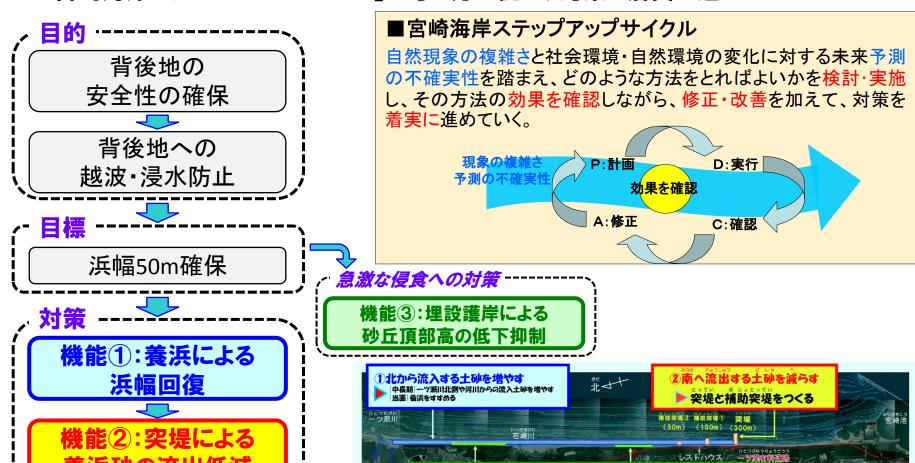
## ■事業の考え方

- ・背後地の安全性を確保するために、浜幅50mを確保する
- ・浜幅50mを確保するために養浜を行い、養浜の流出を低減するために突堤を整備する
- ・「宮崎海岸ステップアップサイクル」の考え方に従い、対策を着実に進めていく

③浜崖頂部高の低下を防ぐ ▶ 表面を砂で覆った埋設護岸をつくる

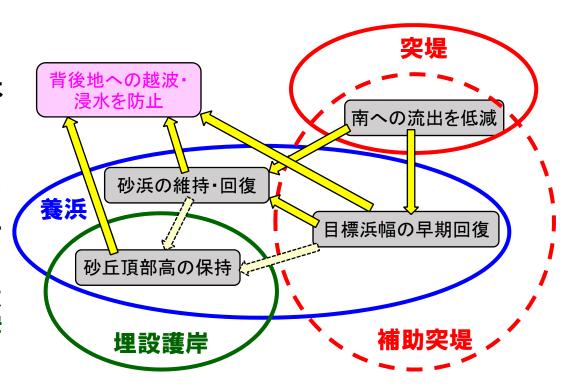
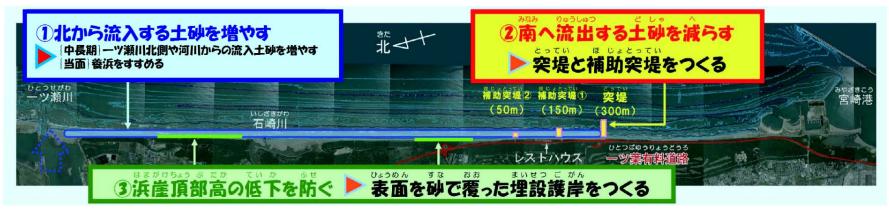
# ■各対策の期待する効果の関係

- ・浜幅50mの確保には養浜が必要だが、南へ流出するため、突堤により流出を減らす。
- ・高波浪時の砂丘頂部の低下(急激な侵食)を抑制するため、埋設護岸 および養浜を行う。

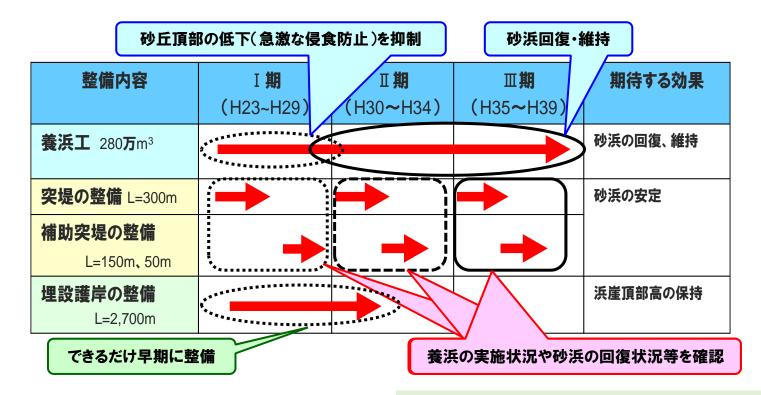
### ■事業全体スケジュール

- ・養浜は | 期では砂丘頂部の低下抑制(急激な侵食防止)を主目的として実施し、突堤・補助 突堤による南への流出抑制が機能してくる || 期・|| 期では、砂浜回復・維持を主目的とする。
- ・突堤・補助突堤は急激に設置すると影響が大きいことから、「宮崎海岸ステップアップサイクル」に従い、養浜の実施状況や砂浜の回復状況等を確認しながら着実に整備を進めていく。
- ・埋設護岸は高波浪時の砂丘頂部の低下(急激な侵食)を抑制することが目的であるため、できるだけ早期に整備を行う。

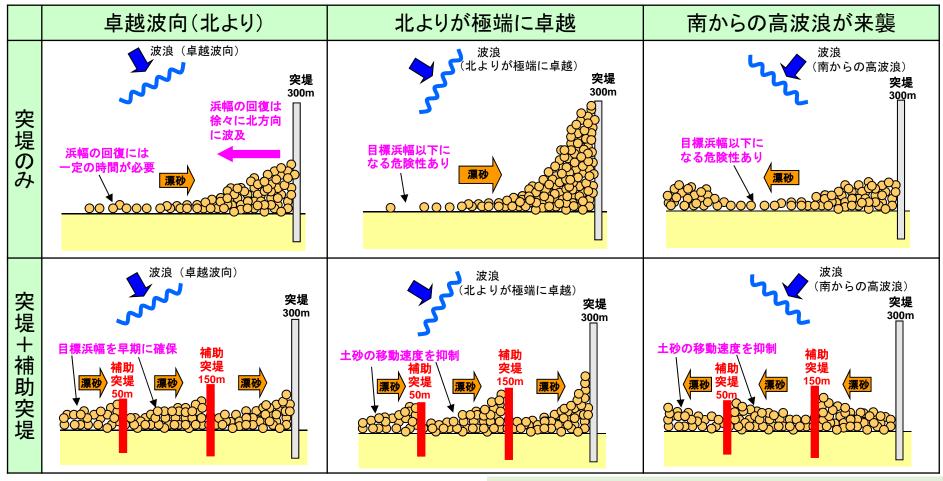
# ■補助突堤の役割

- ・目標浜幅を早期に回復させる
- ・北からの波浪が極端に卓越した場合に、南への流出を確実に抑制
- ・南からの波浪が卓越した場合にも、北側への過剰な移動を抑制

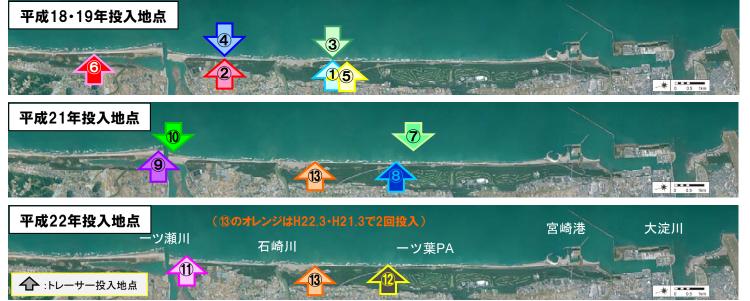
投入状況(H22石崎浜:13)

- •目的:漂砂の移動方向を把握する
- ・方法:①海浜部(比較的侵食されやすいところ)に着色砂(トレーサー)を置く
  - ②波で流出・移動した着色砂(トレーサー)を探すため、定期的に土砂採取して計測
  - ③着色砂(トレーサー)の検出数や波浪状況をもとに漂砂の移動方向を解析
- ・これまでの投入位置:宮崎海岸の侵食対策検討のため、平成18年度以降に数多く投入

着色砂(トレーサー):オレンジ
