第32回宮崎海岸市民談義所

別紙 (対策の評価に関する資料)

目次

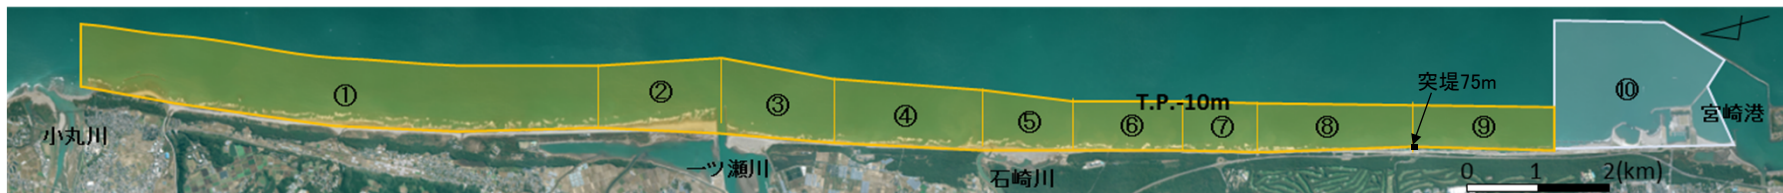
- ・2008(H20)～2015(H27)年では、③一ツ瀬川河口右岸＋二ツ立での堆積(土砂増加)傾向が顕著である。一方、⑦動物園東では2012(H24)以降、一様な侵食傾向となっている。

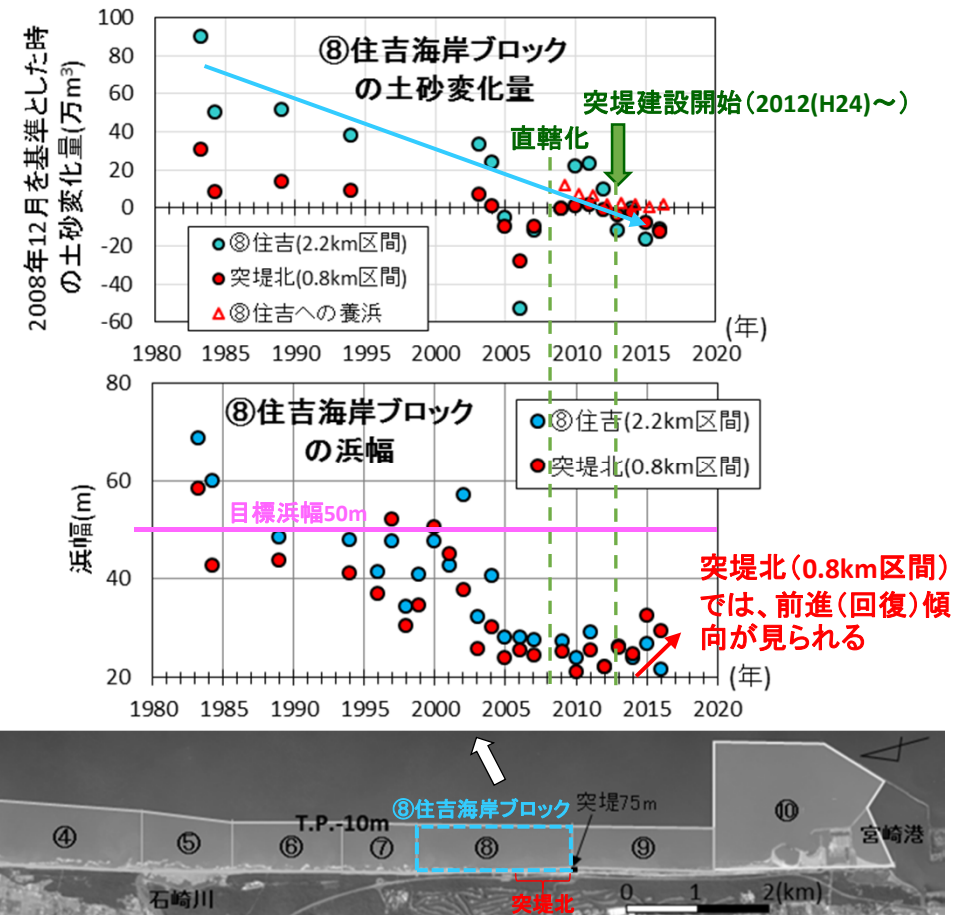
- ・陸域と海域を含めた土砂変化量は、過去(1983(S58)年)から侵食傾向が継続しており、突堤建設(2012(H24)年)以降においても、明確な回復傾向は見られない。
- ・一方、陸域の砂浜に着目すると、突堤建設(2012(H24)年)までは砂浜が消失していたが、突堤建設以降、突堤北側近傍では、前進傾向が見られる。

- ・突堤を設置している陸域付近では、突堤はある程度の効果は発揮していると考えられる。
- ・しかし、現在の突堤の規模では、海域も含めた土砂を回復させるには十分な規模ではないことが考えられる。

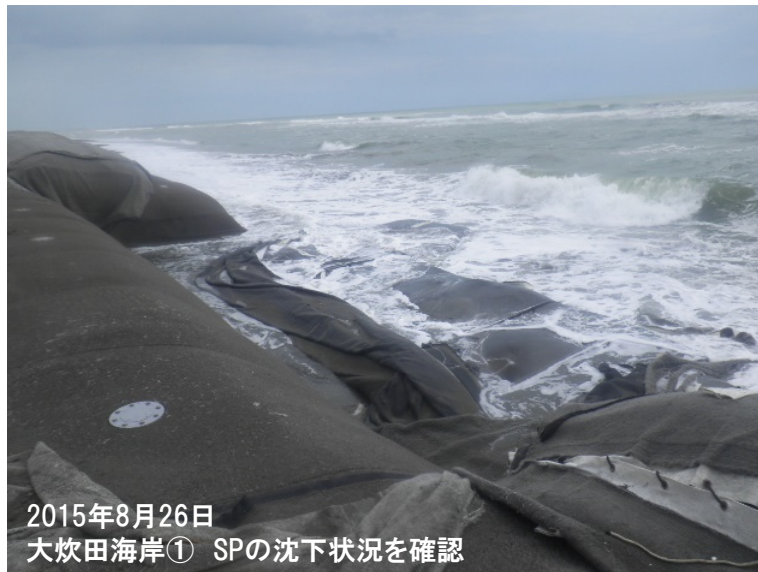
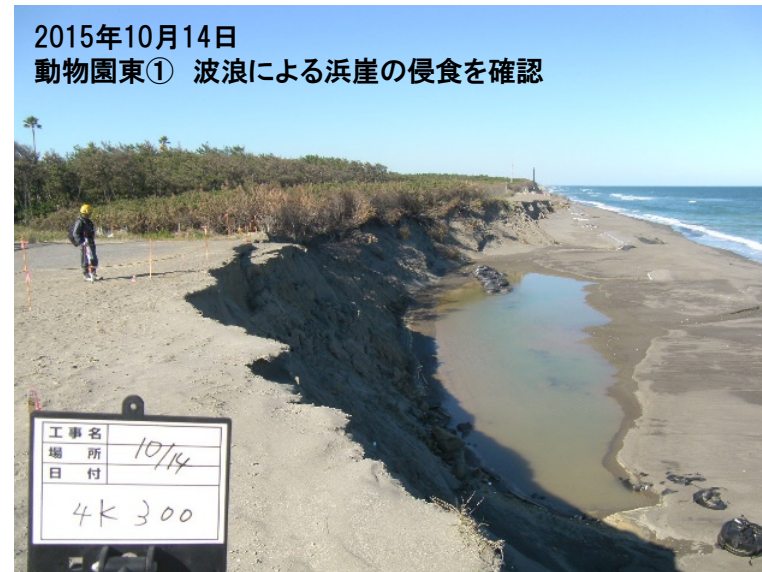
(11) 目視点検 巡視による点検

- ・2015(H27)年の目視点検では、動物園東①、大炊田海岸①において、埋設護岸の変状につながる事象(サンドバック、Asマットの露出・変形)を確認した。また、動物園東②、石崎浜②において浜崖侵食、補助突堤②北において既設Co護岸の被災を確認した。

- ・埋設護岸の端部は弱部となる。また、埋設護岸の構造には改良・工夫が必要であると考えられる。
