日時:平成29年7月27日(木曜日)19:00~21:00

第37回宮崎海岸市民談義所

国土交通省 宮崎河川国道事務所

宮崎県

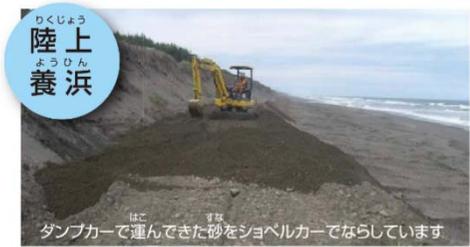
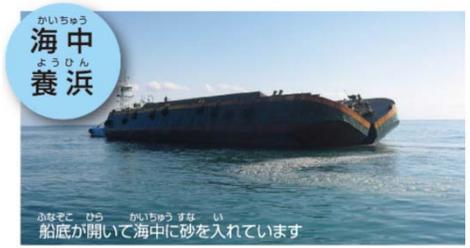
ようひん 養浜

“砂浜を養う”ために陸上または海中へ人工的に砂を入れることです

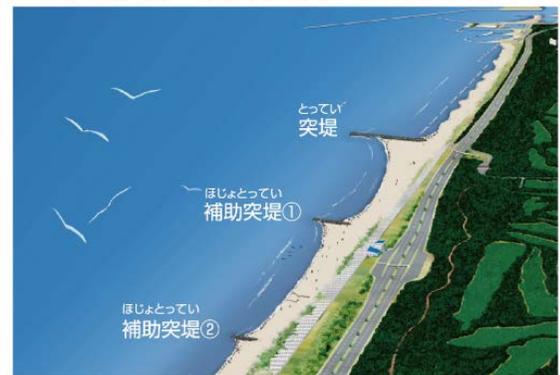
とつてい 突堤

陸から海に向けて細長く伸びる堤防のこと
 海岸線に沿って動く砂を止めることができます

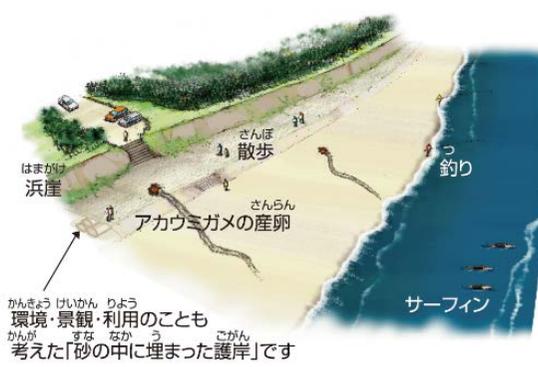
まいせつごがん 埋設護岸

自然の堤防である砂丘がくずれないように、浜崖の根元を波から守る「砂の中に埋まった護岸」です

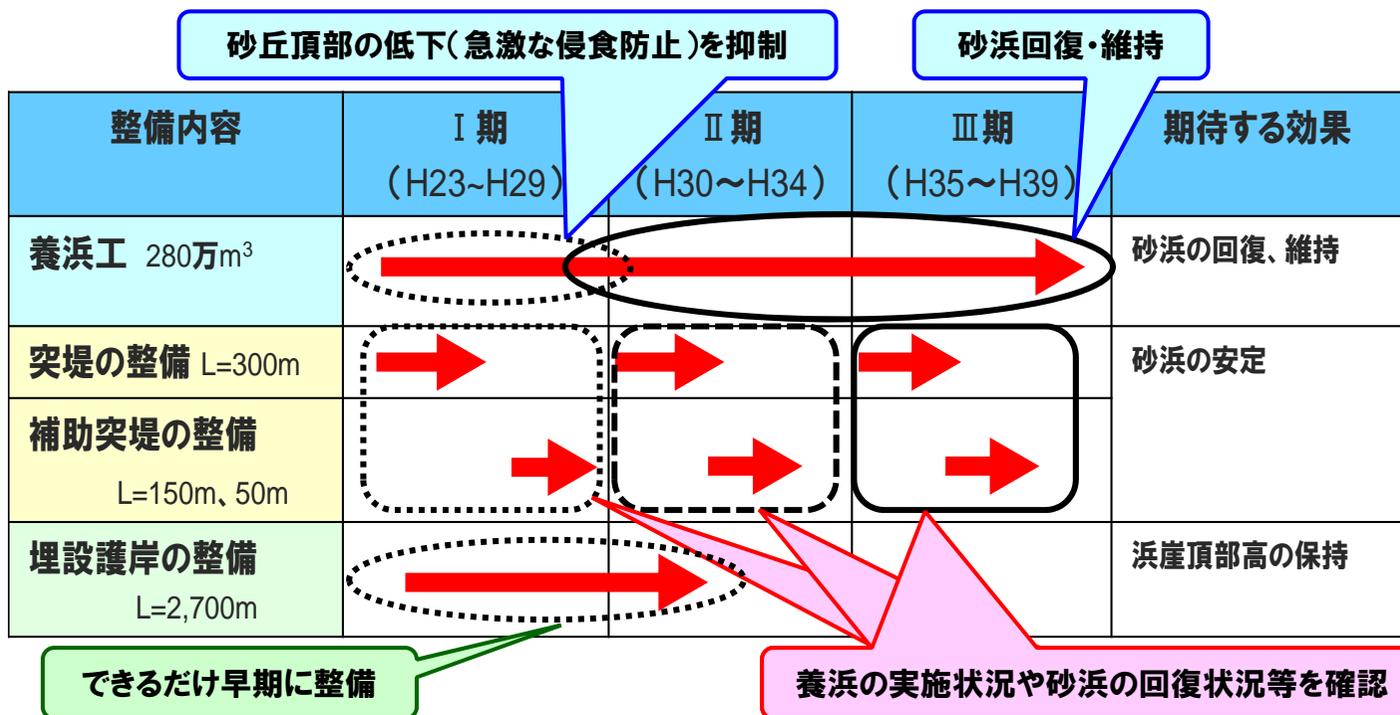
■事業全体スケジュール

- ・**養浜**はⅠ期では砂丘頂部の低下抑制(急激な侵食防止)を主目的として実施し、**突堤・補助突堤**による南への流出抑制が機能してくるⅡ期・Ⅲ期では、砂浜回復・維持を主目的とする。
- ・**突堤・補助突堤**は急激に設置すると影響が大きいことから、「宮崎海岸ステップアップサイクル」に従い、養浜の実施状況や砂浜の回復状況等を確認しながら着実に整備を進めていく。
- ・**埋設護岸**は高波浪時の砂丘頂部の低下(急激な侵食)を抑制することが目的であるため、できるだけ早期に整備を行う。

対策工	計画面量 ※1	第Ⅰ期(H23～H29年度)		第Ⅱ期(H30～H34年度)
		H28年度まで 上段:施工量 下段:進捗率	H29年度(見込み含む※2)	H30年度 (見込み含む※2)
養浜工 (万m ³)	280	112.0 (40%)	実施	実施予定
突堤 (m)	300	75 (25%)	実施しない	状況によっては 実施
補助突堤① (m)	150	42 (28%)	実施しない	状況によっては 実施
補助突堤② (m)	50	50 (100%, 完成)		
大炊田地区 埋設護岸(m)	1600	1,580 (98%)	実施しない	実施しない予定
動物園東地区 埋設護岸(m)	1100	720 (65%)	実施予定 (180m程度)	実施予定

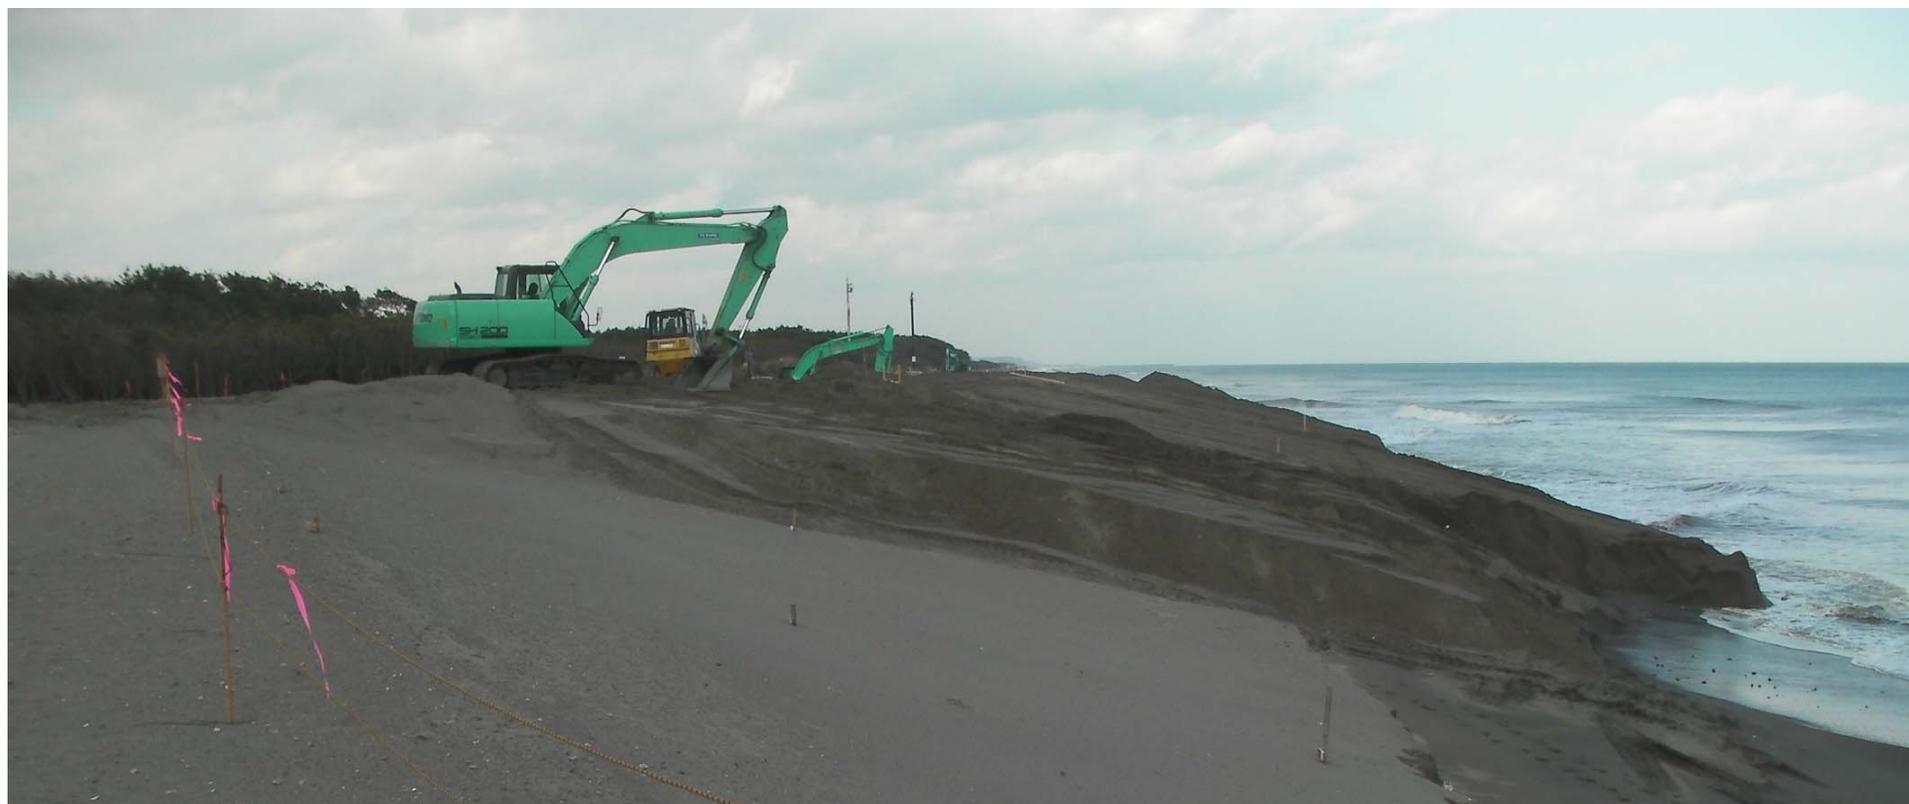
(1) 養浜工 工事の実施状況と予定

動物園東地区の例：平成28年12月27日 T.P.+0.53m

■ 工事スケジュール
通年：必要な箇所に適宜実施

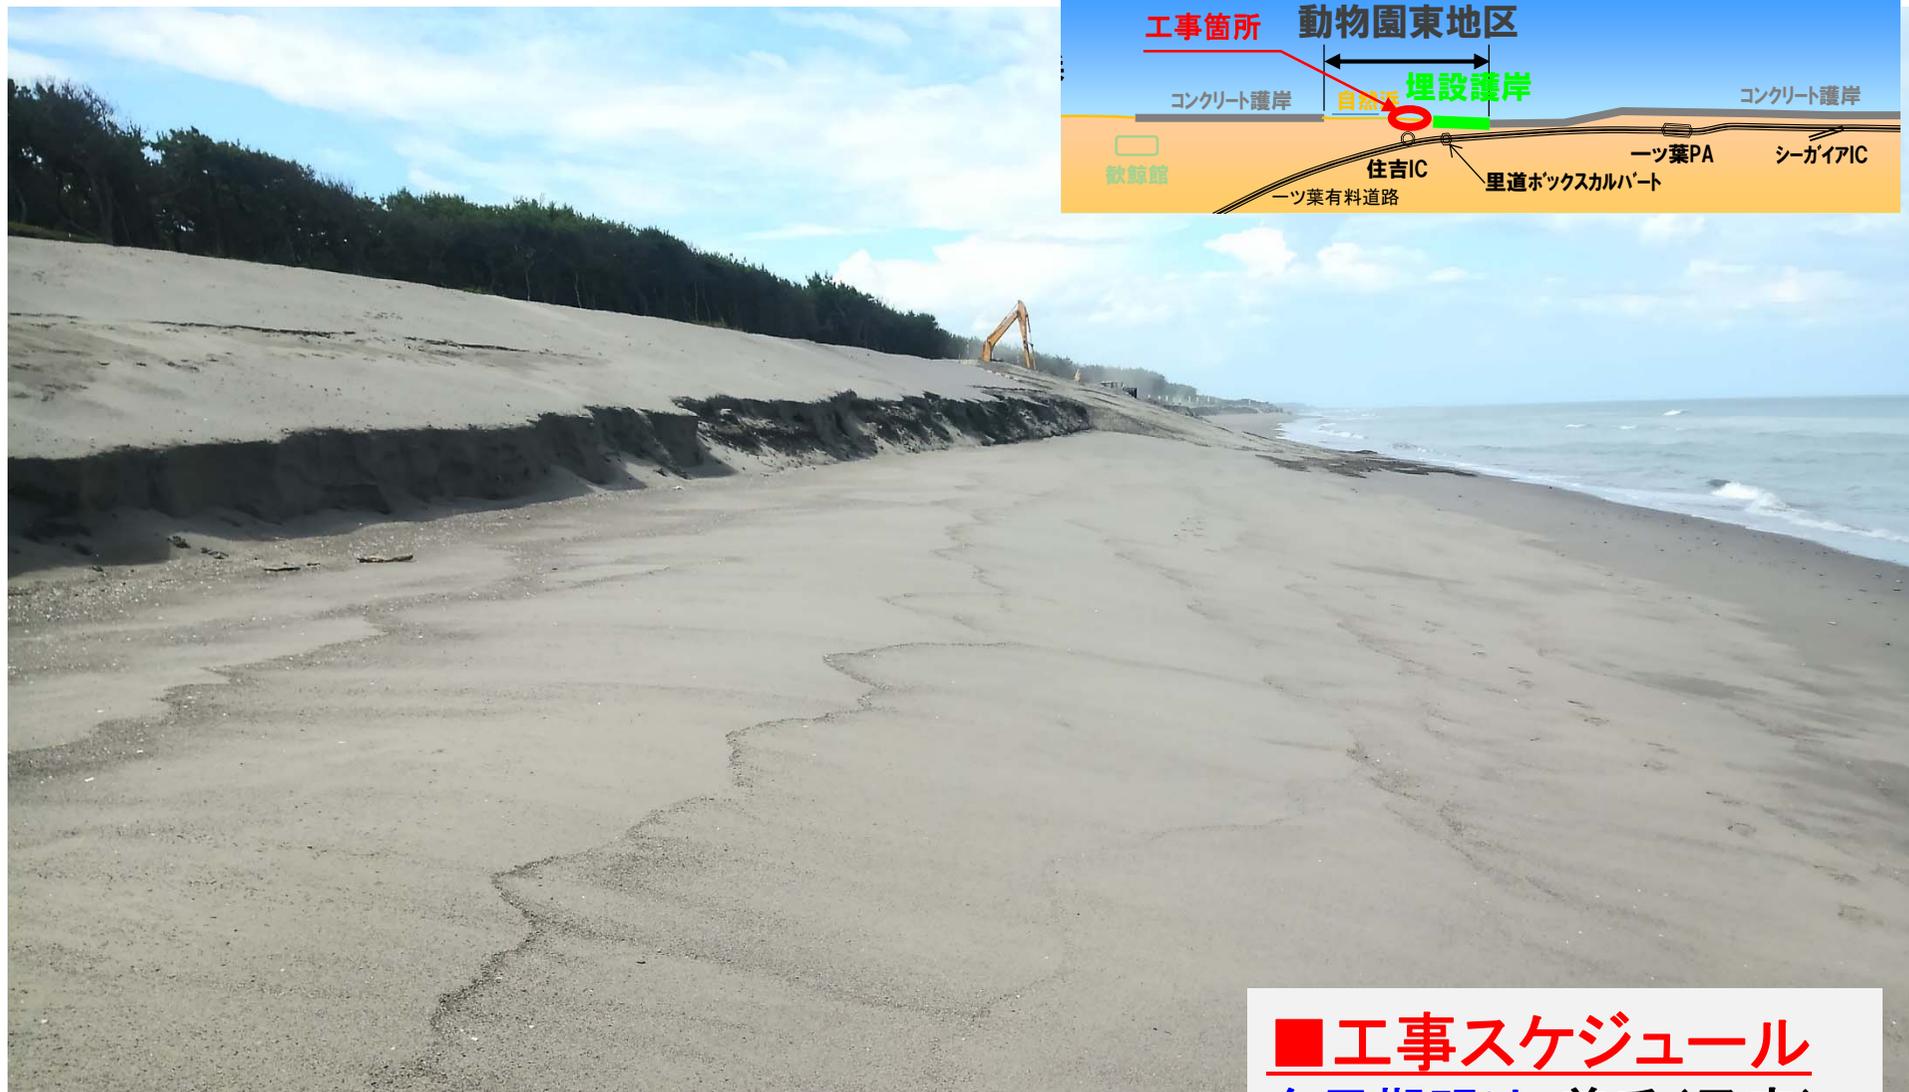
(2) 動物園東地区 埋設護岸延伸 工事の予定

平成29年7月11日 T.P.-0.53m

■工事スケジュール
台風期明け:着手(予定)
平成30年3月:完成(予定)

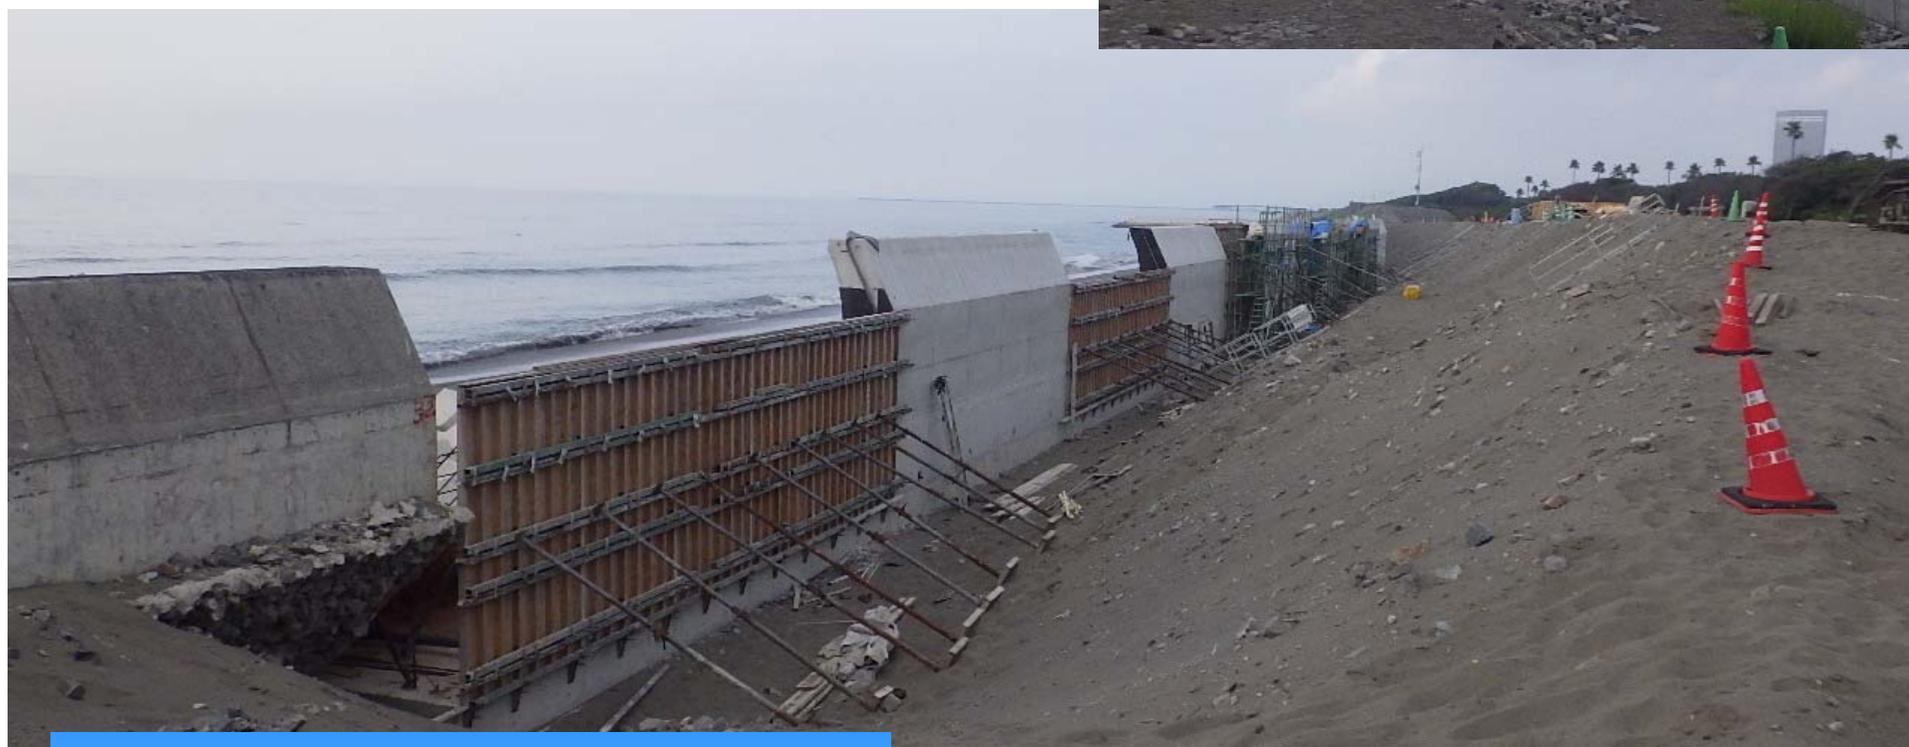
(3) 浜山コンクリート護岸災害復旧 工事の実施状況と予定

平成29年7月20日

■工事スケジュール
平成28年3月: 工事着手
平成29年9月: 完成(予定)

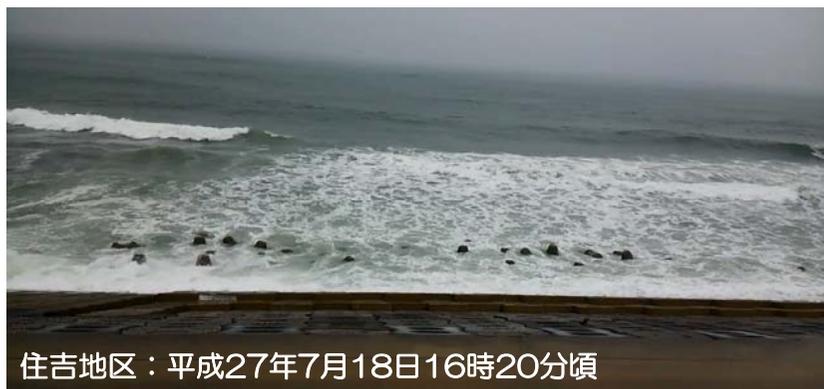
○南側からの波の例

・過去の波向と比較して、やや北側からの波が主であることは変わらない。
・ただし、波の来襲エネルギーの割合は、北側からが少なく、南側からが多くなっている。

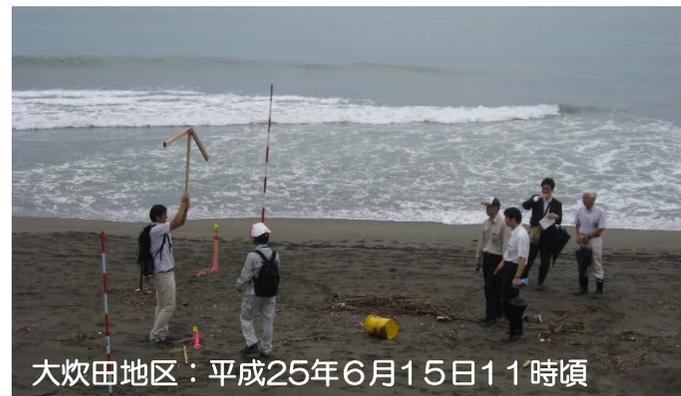
○北側からの波の例

・来襲した波向は、想定してる北側の波が多い。
・しかし、北側(ENE～E方向)からの来襲エネルギーは、想定よりも小さかった。

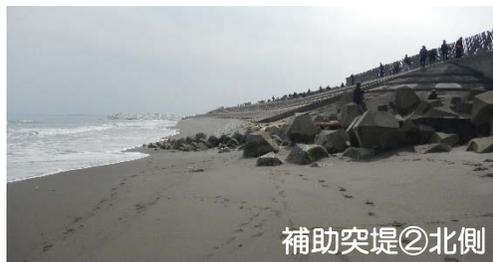
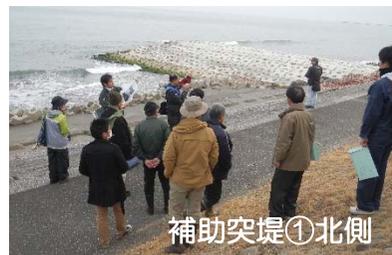
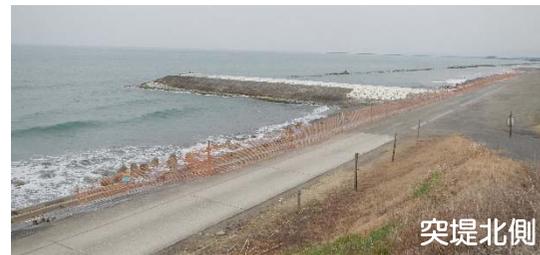
平成29年2月26日撮影

- ・突堤の沖合いで堆積傾向が見られる。
- ・突堤設置範囲(陸側)では、現状で海浜断面の明確な回復傾向は見られない。

- ・埋設護岸設置区間の浜崖頂部は守られているが、動物園東の未設置区間は、浜崖頂部の天端高が2008(H20)年に比べて低下しており、越波対策上必要な防護高(T.P.+7m)よりも低い状況となっている。

- ・埋設護岸未設置区間背後の浜崖頂部高は低く、埋設護岸整備が必要である。
