# 宮崎海岸市民談義所現地見学会

日時: 平成27年2月14日(土)

場所: 宮崎海岸 (宮崎市住吉 動物園東地区)

# H26年度の埋設護岸工事(1)

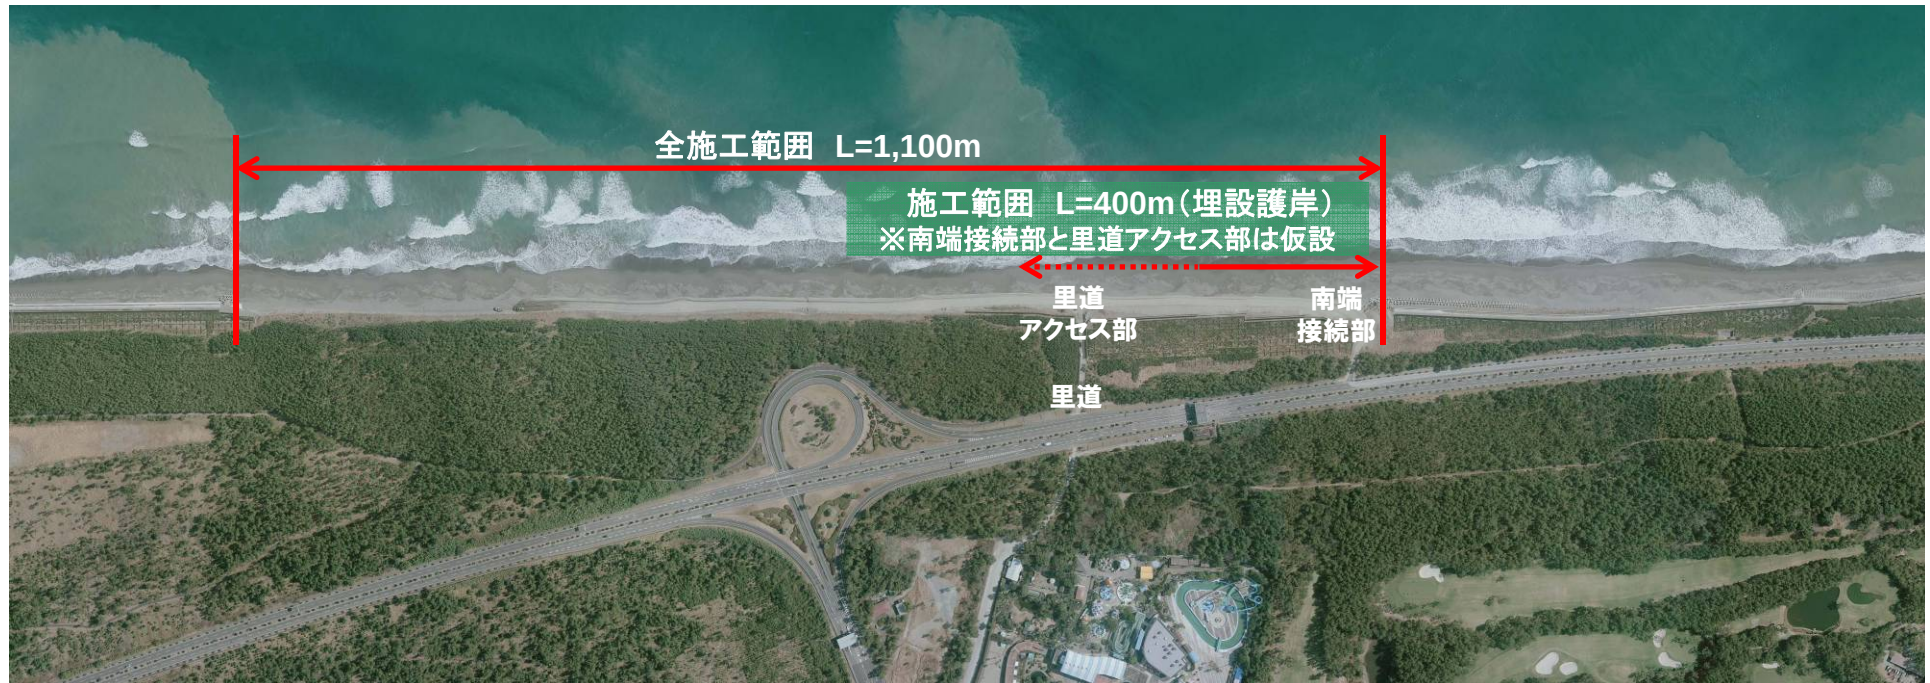
- 工事概要 : 埋設護岸工 L=400m  
(内サンドバックL=280m)  
※南端接続部と里道アクセス部は仮設  
養浜 約2.3万m<sup>3</sup>
- 施工 : 宮崎海岸埋設護岸等(1工区)工事 : 龍南建設(株)  
宮崎海岸埋設護岸等(2工区)工事 : (株)山本組
- 工期 : 平成27年3月まで

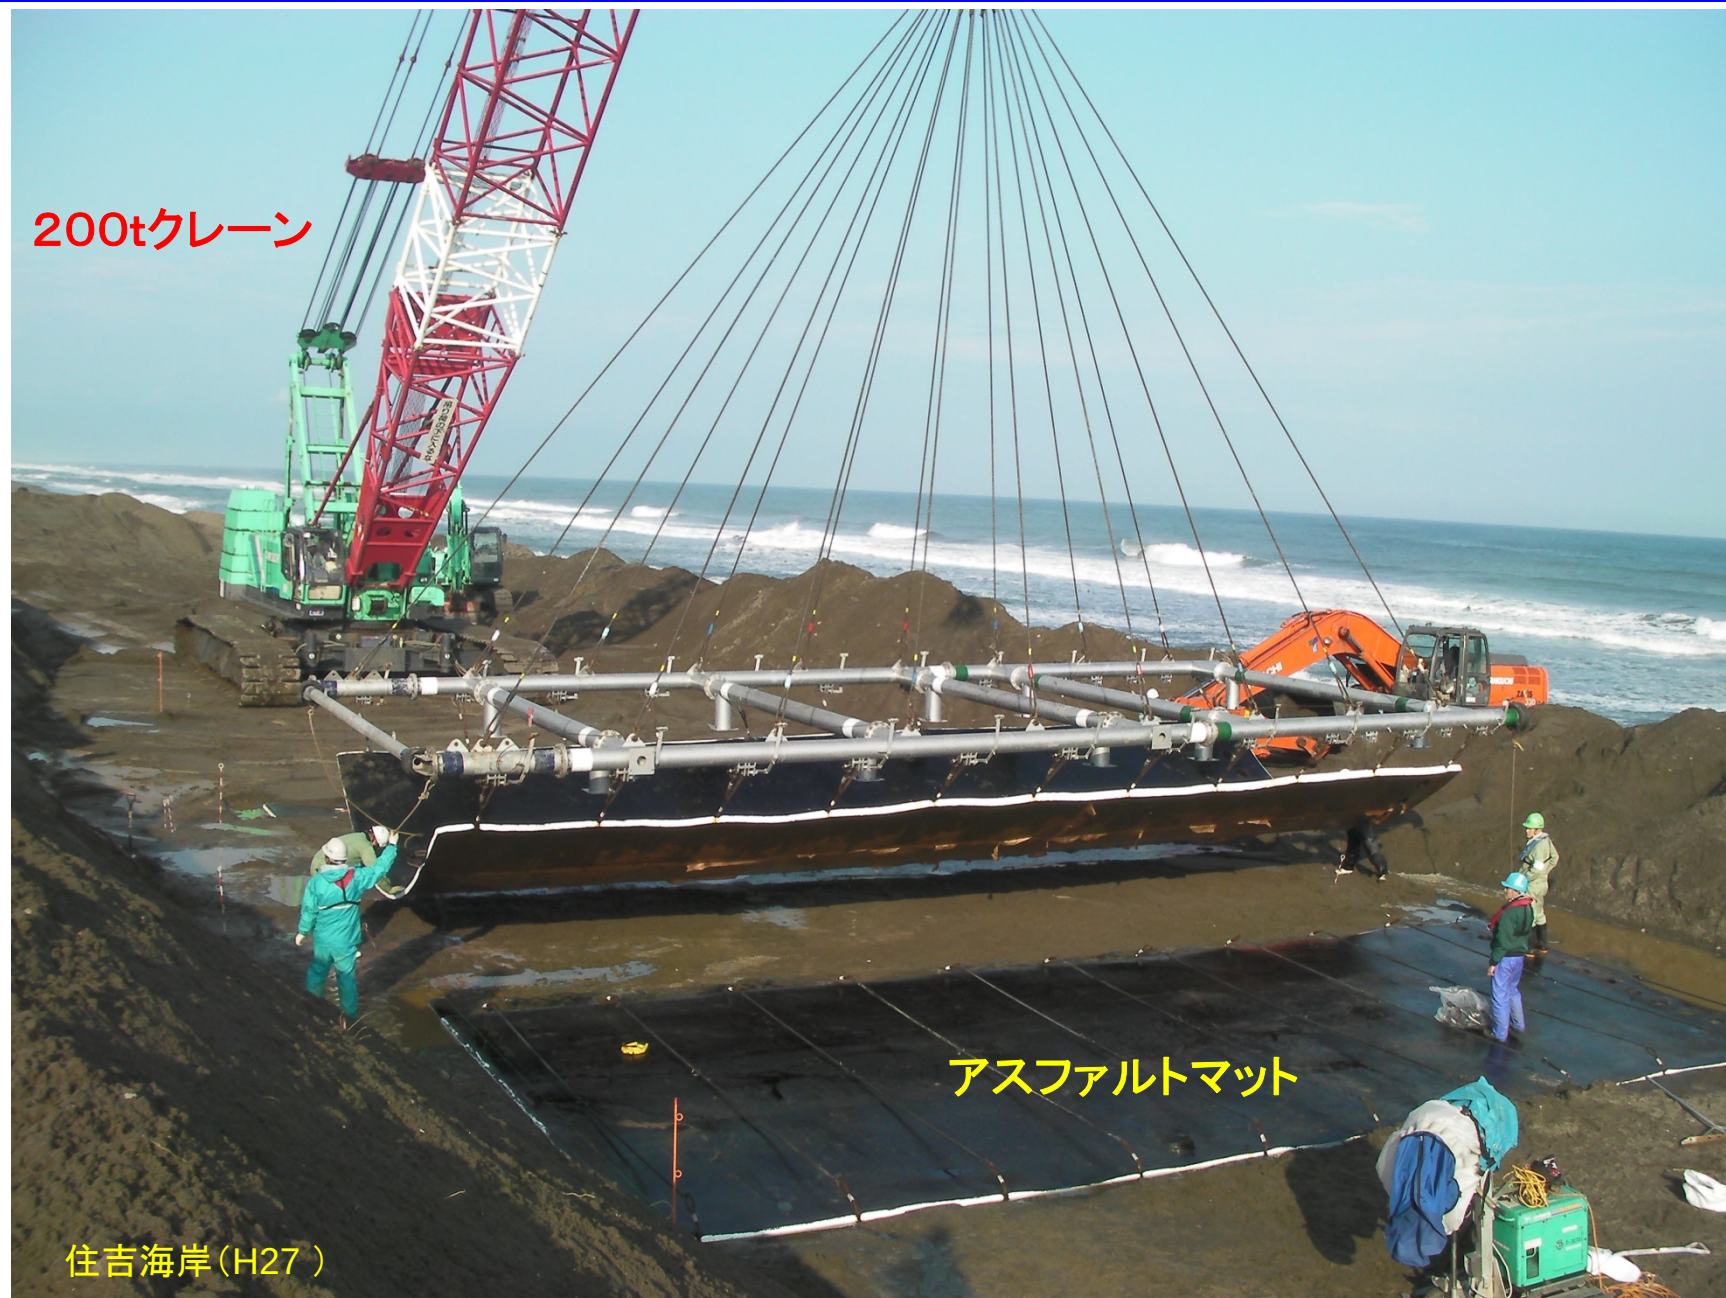
# アスファルトマット敷設

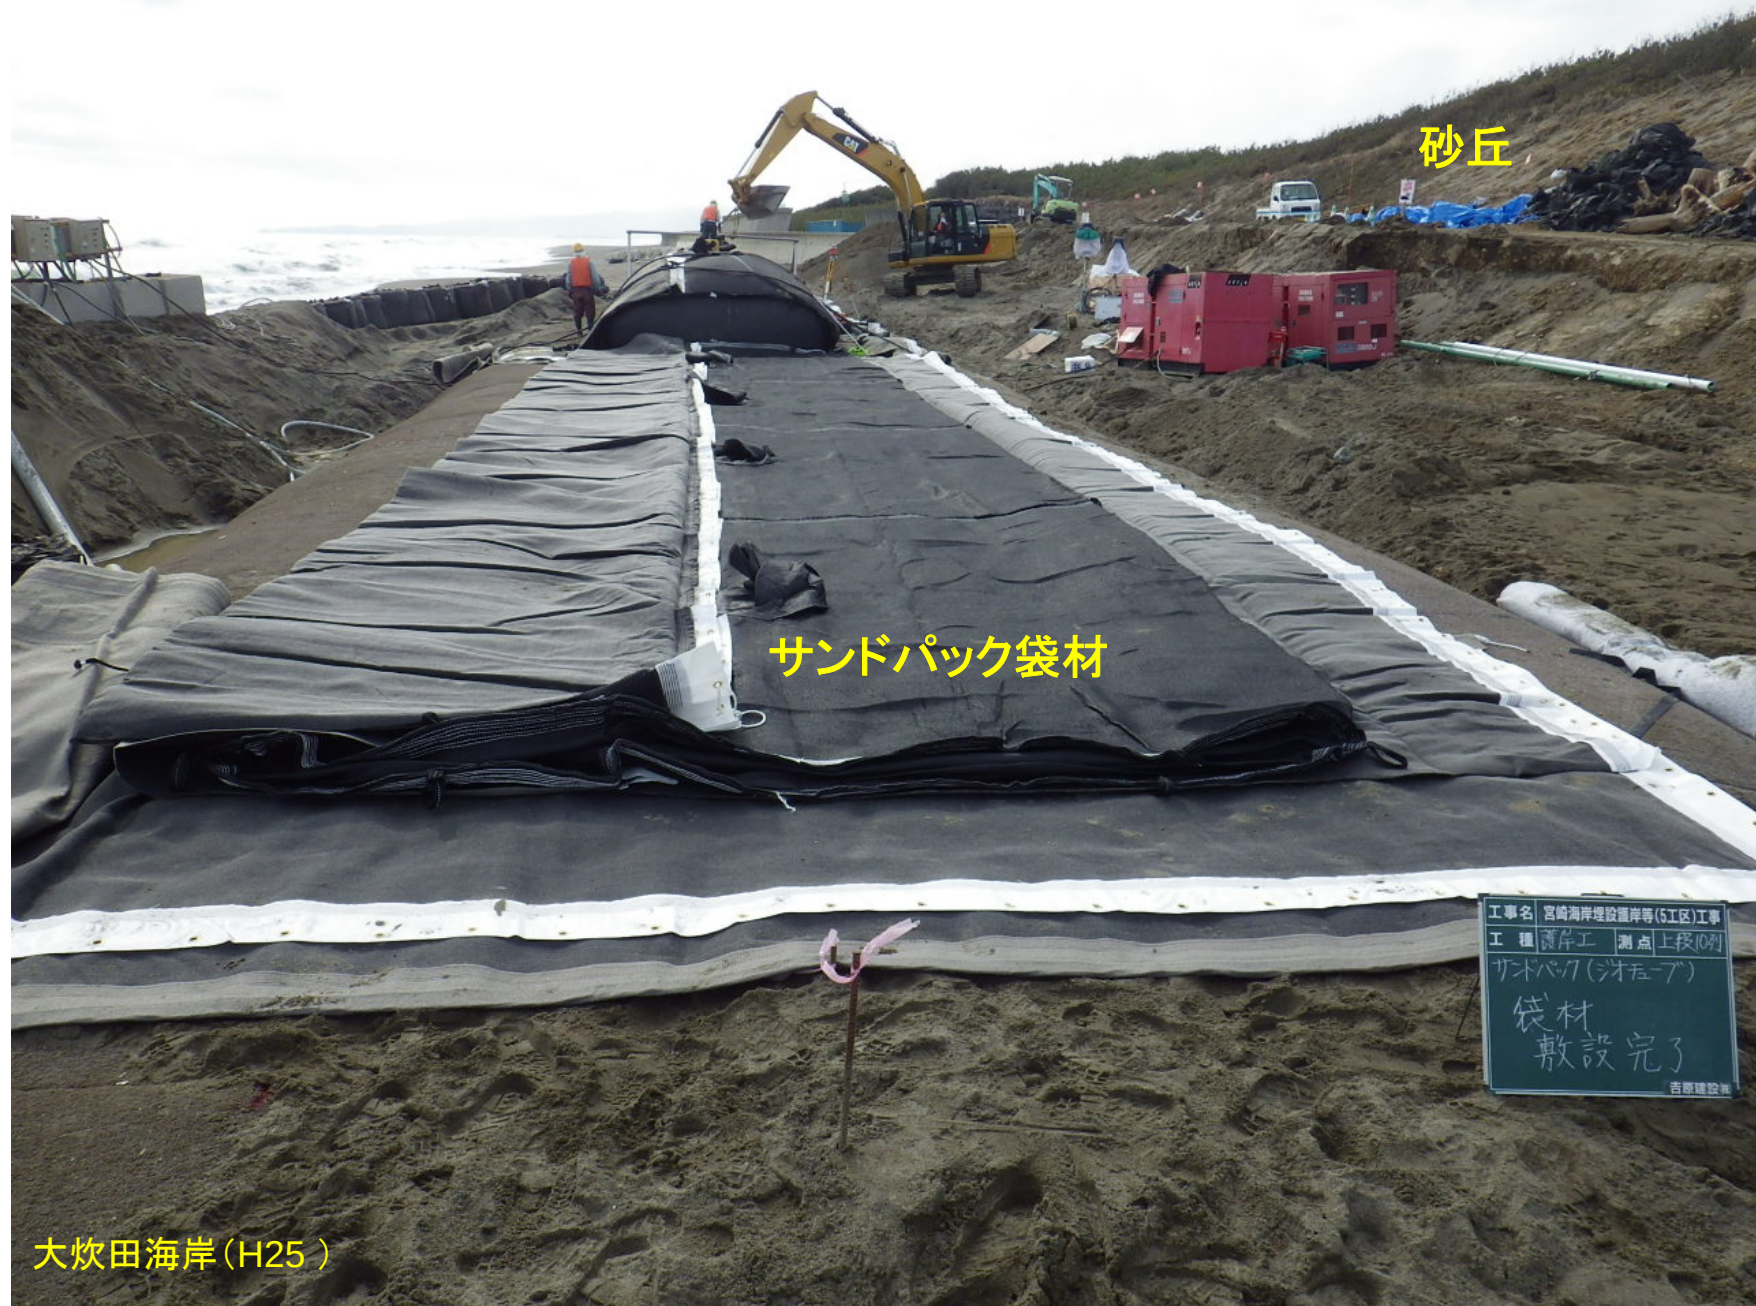
# サンドバック袋材敷設

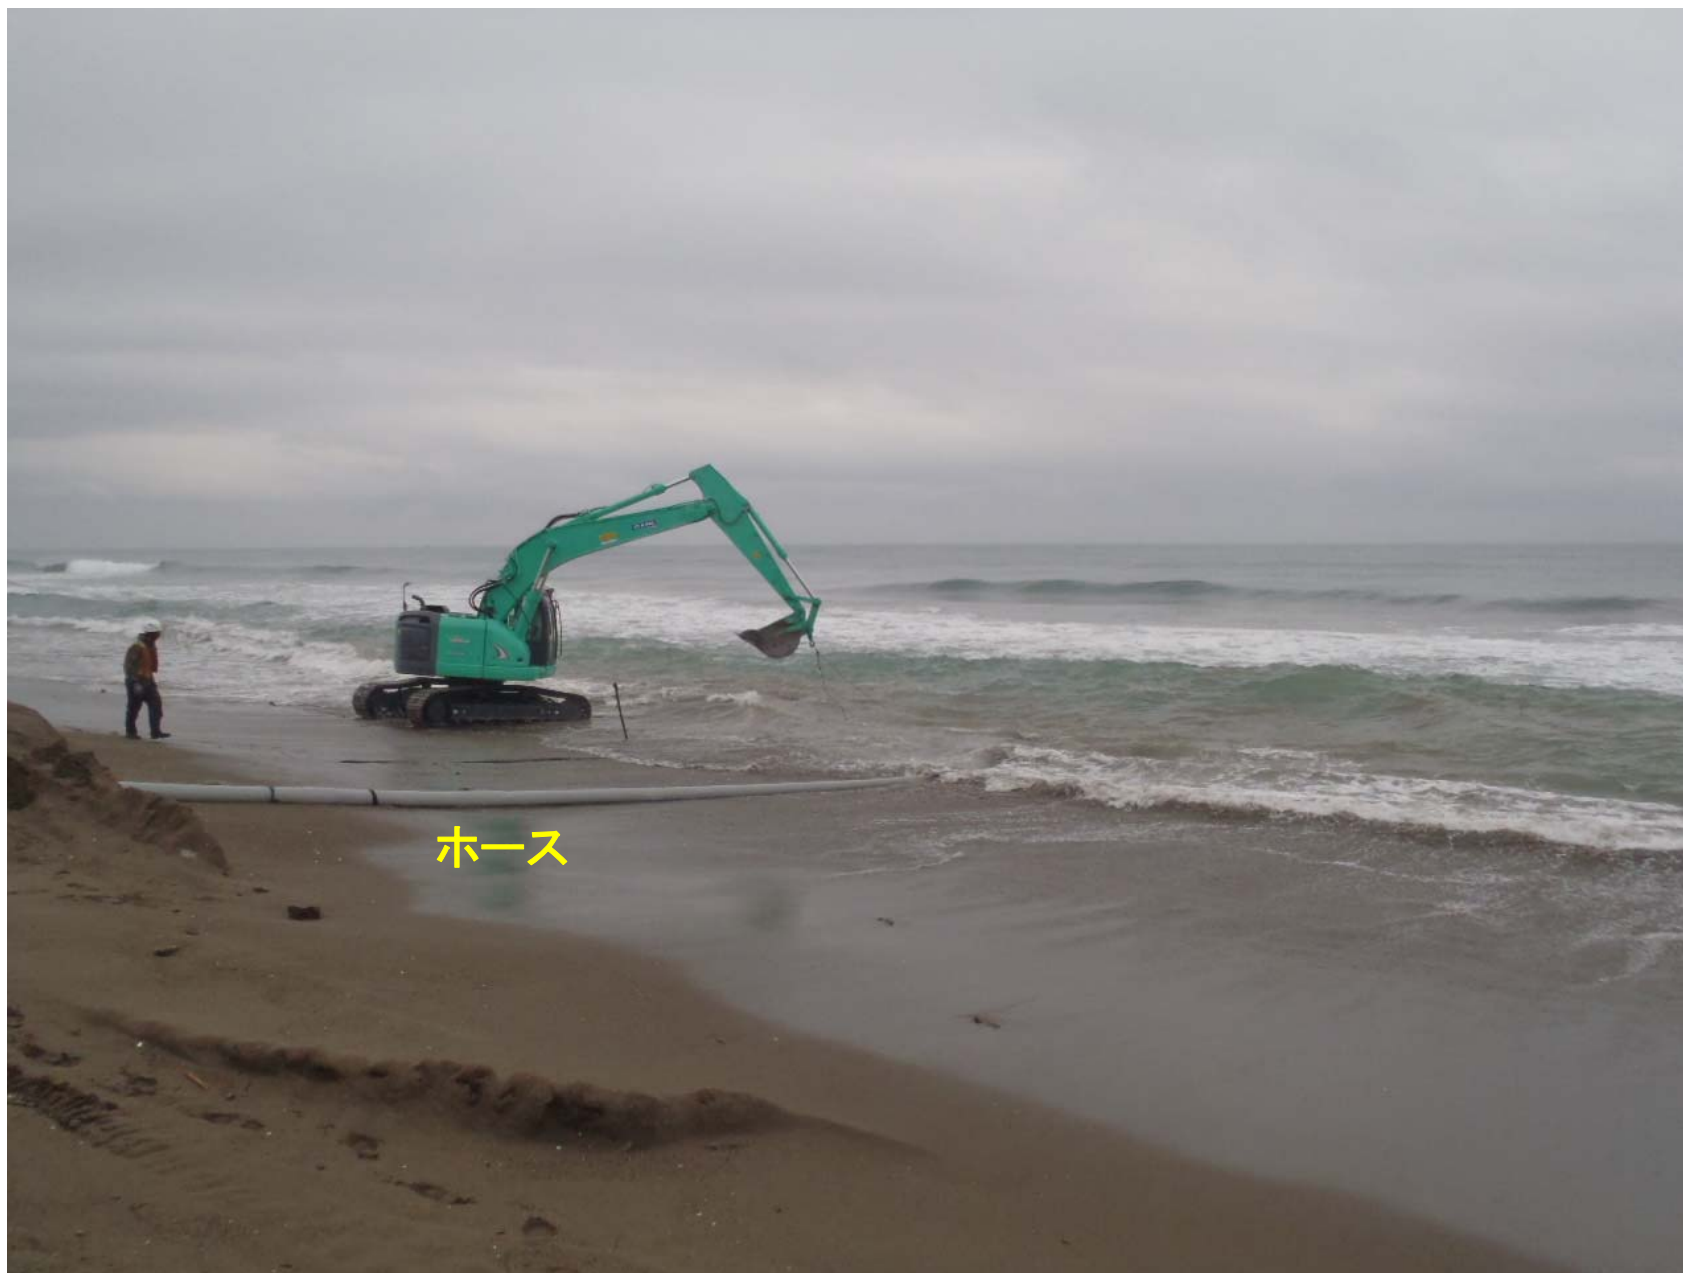
# 中詰め材充填(取水状況)

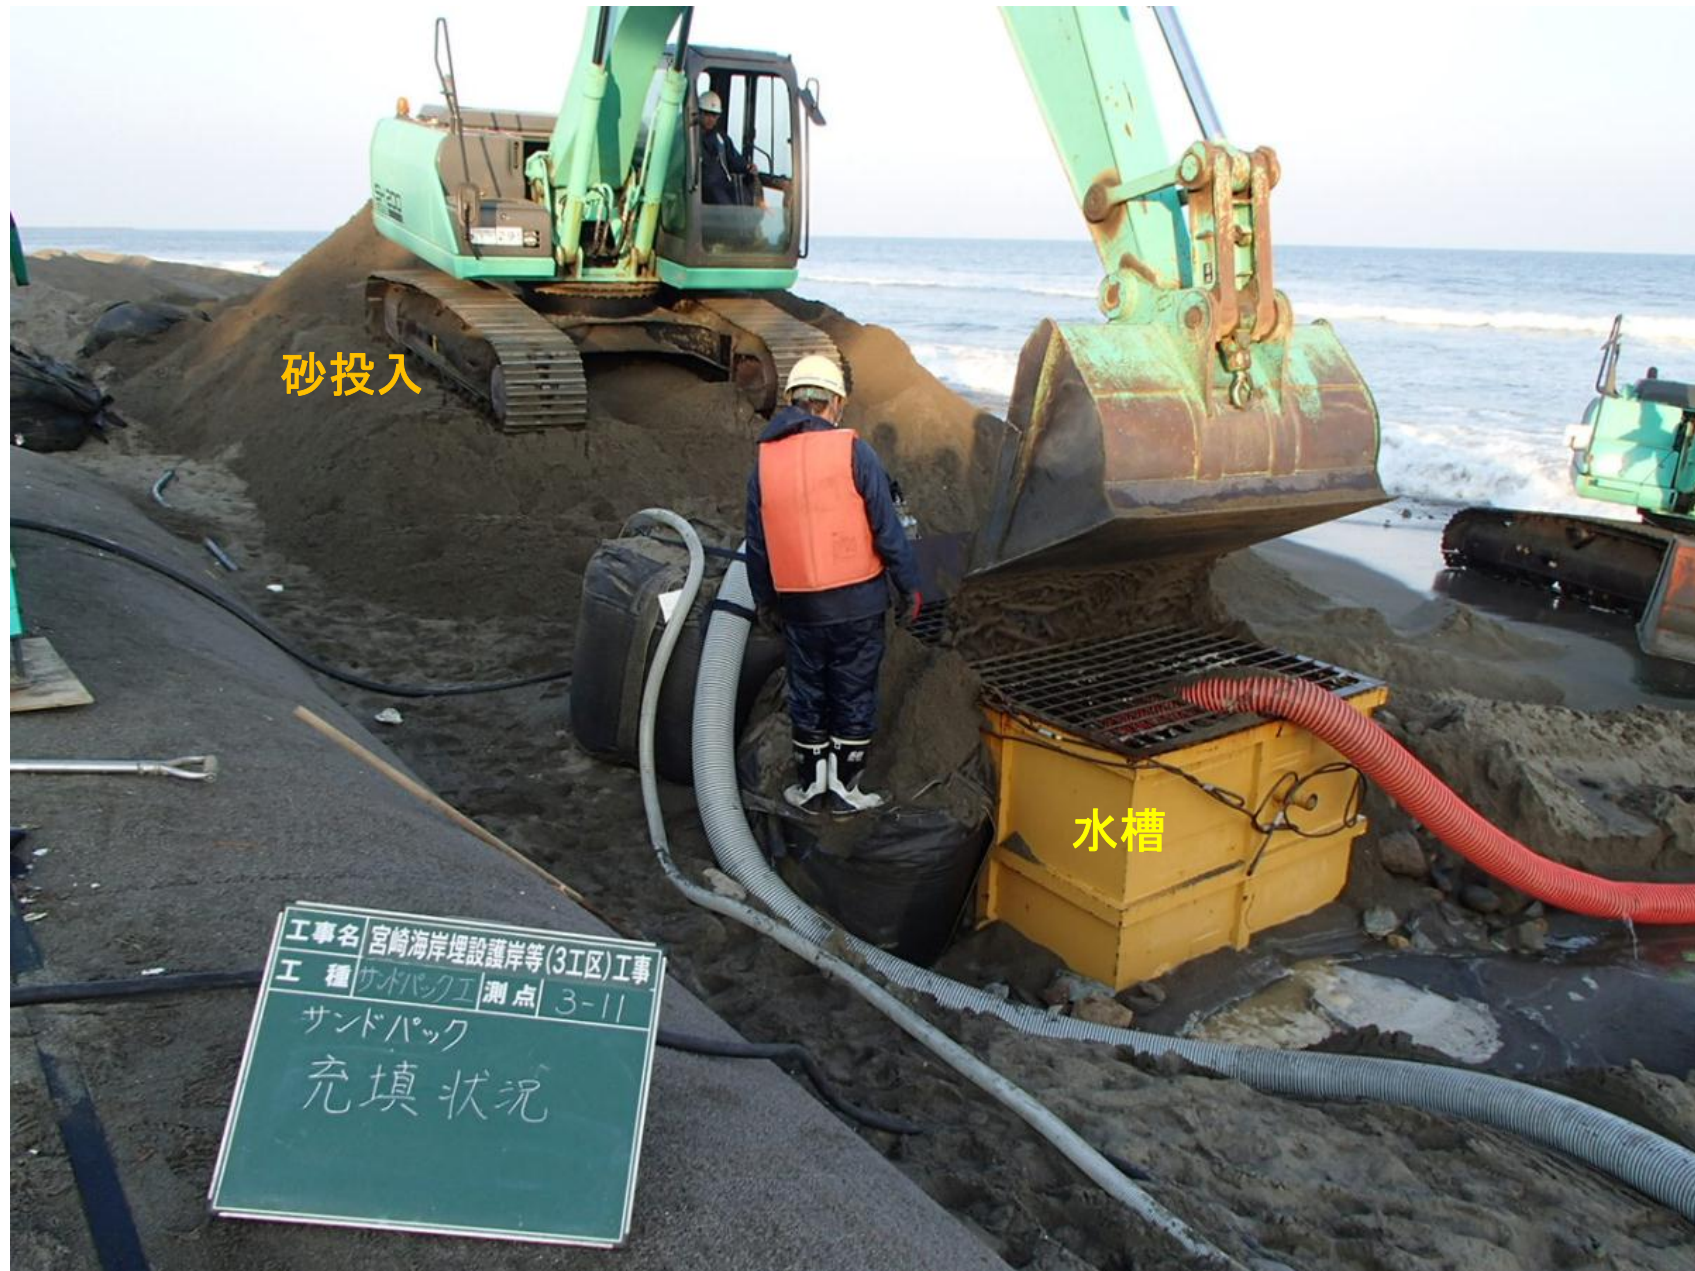
# 中詰め材充填(水槽への砂投入状況)

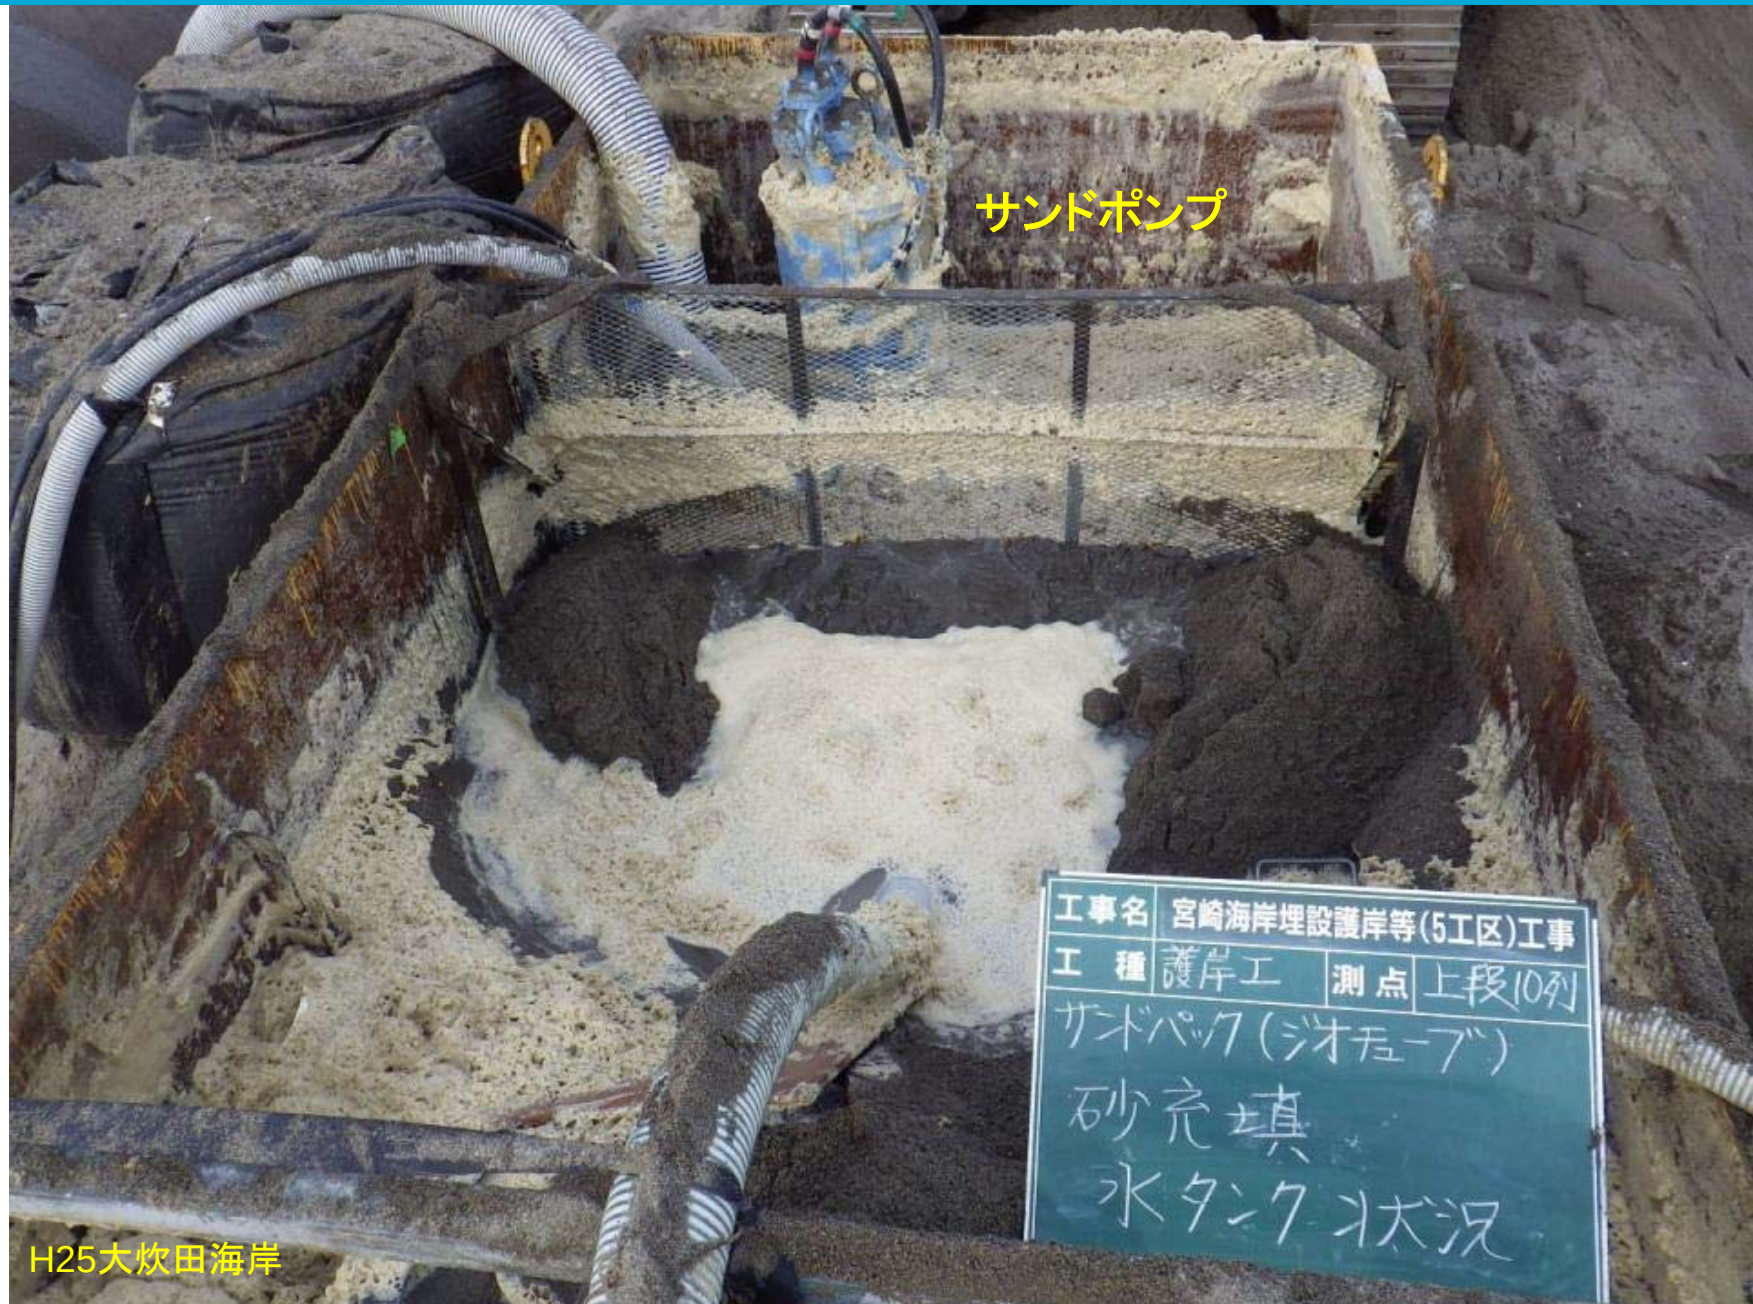
# 中詰め材充填(水槽内)

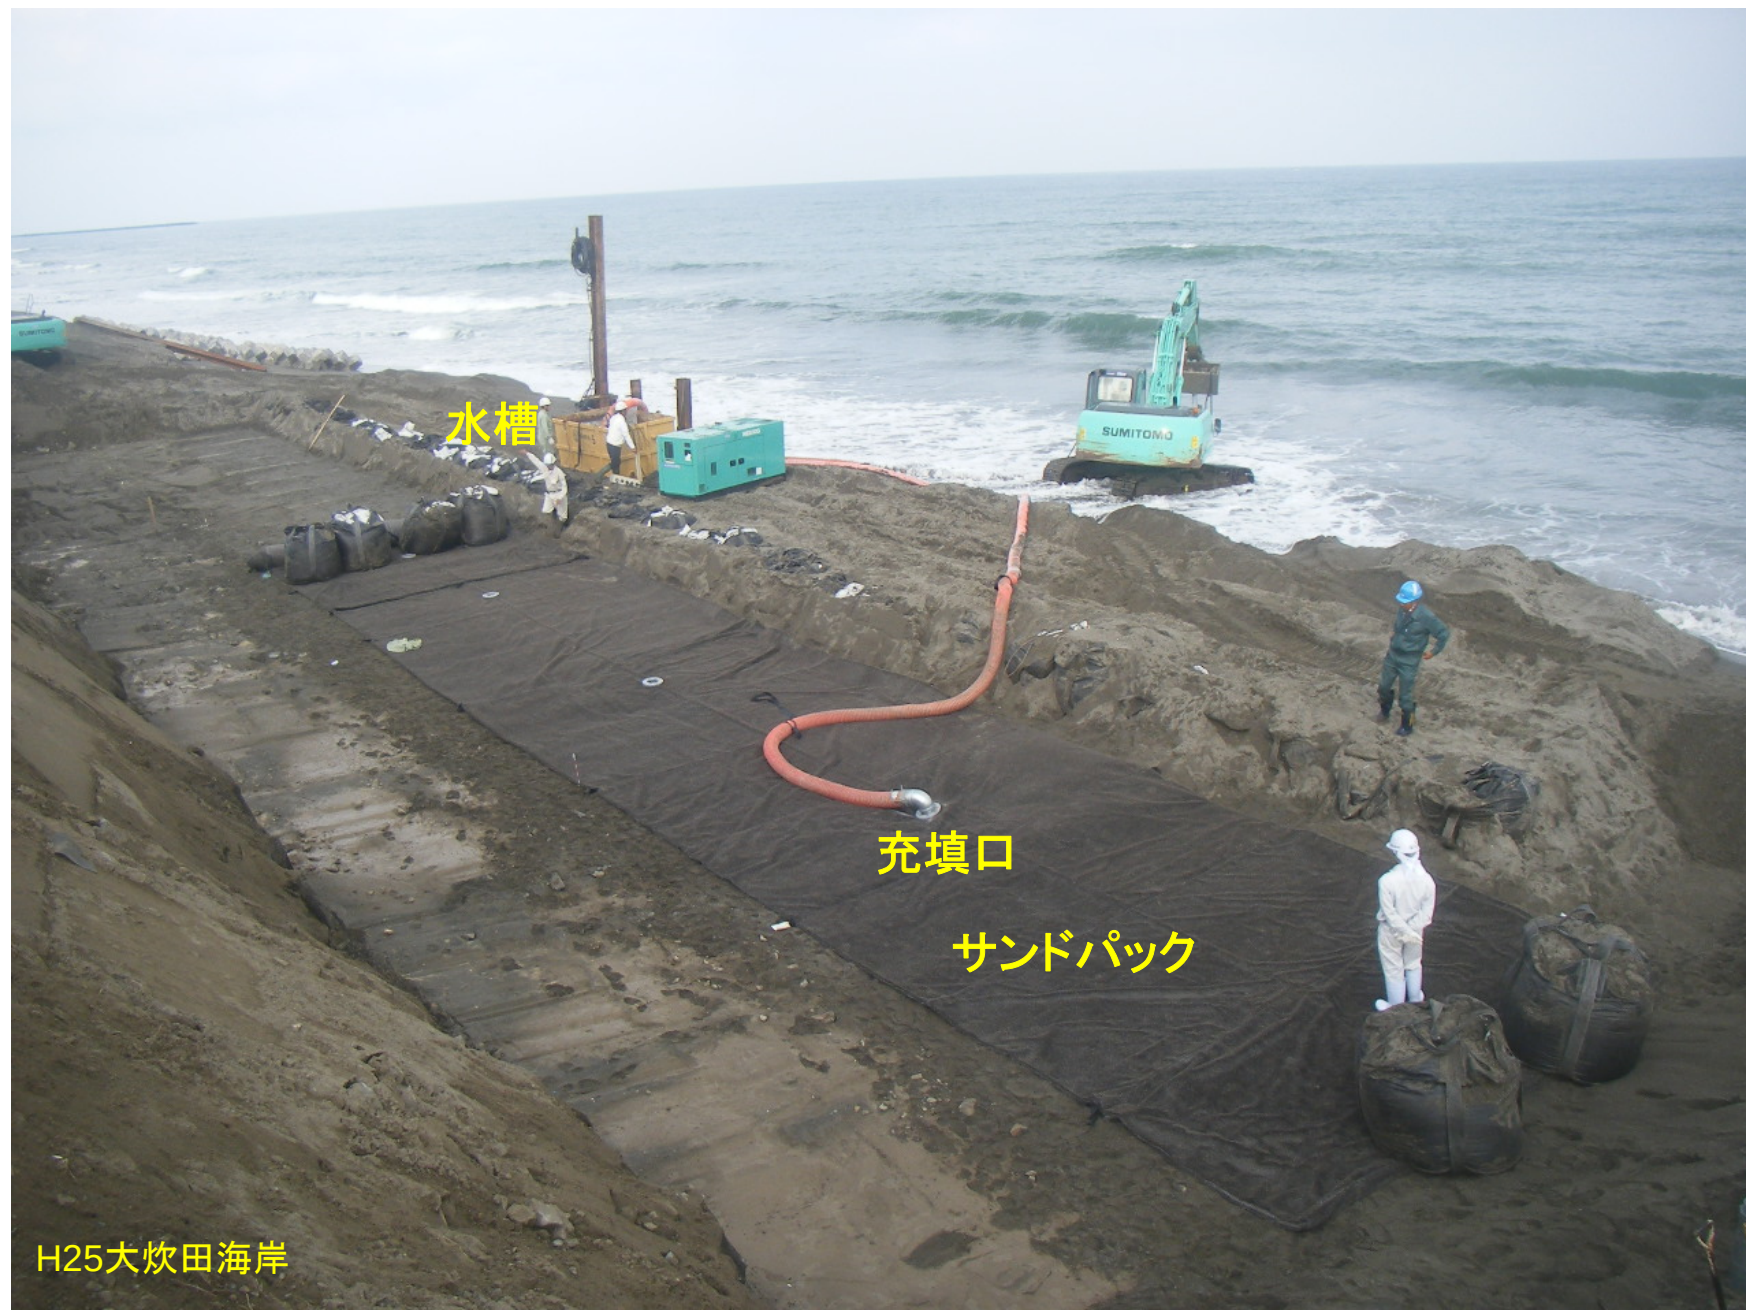
# 中詰め材充填(充填前)

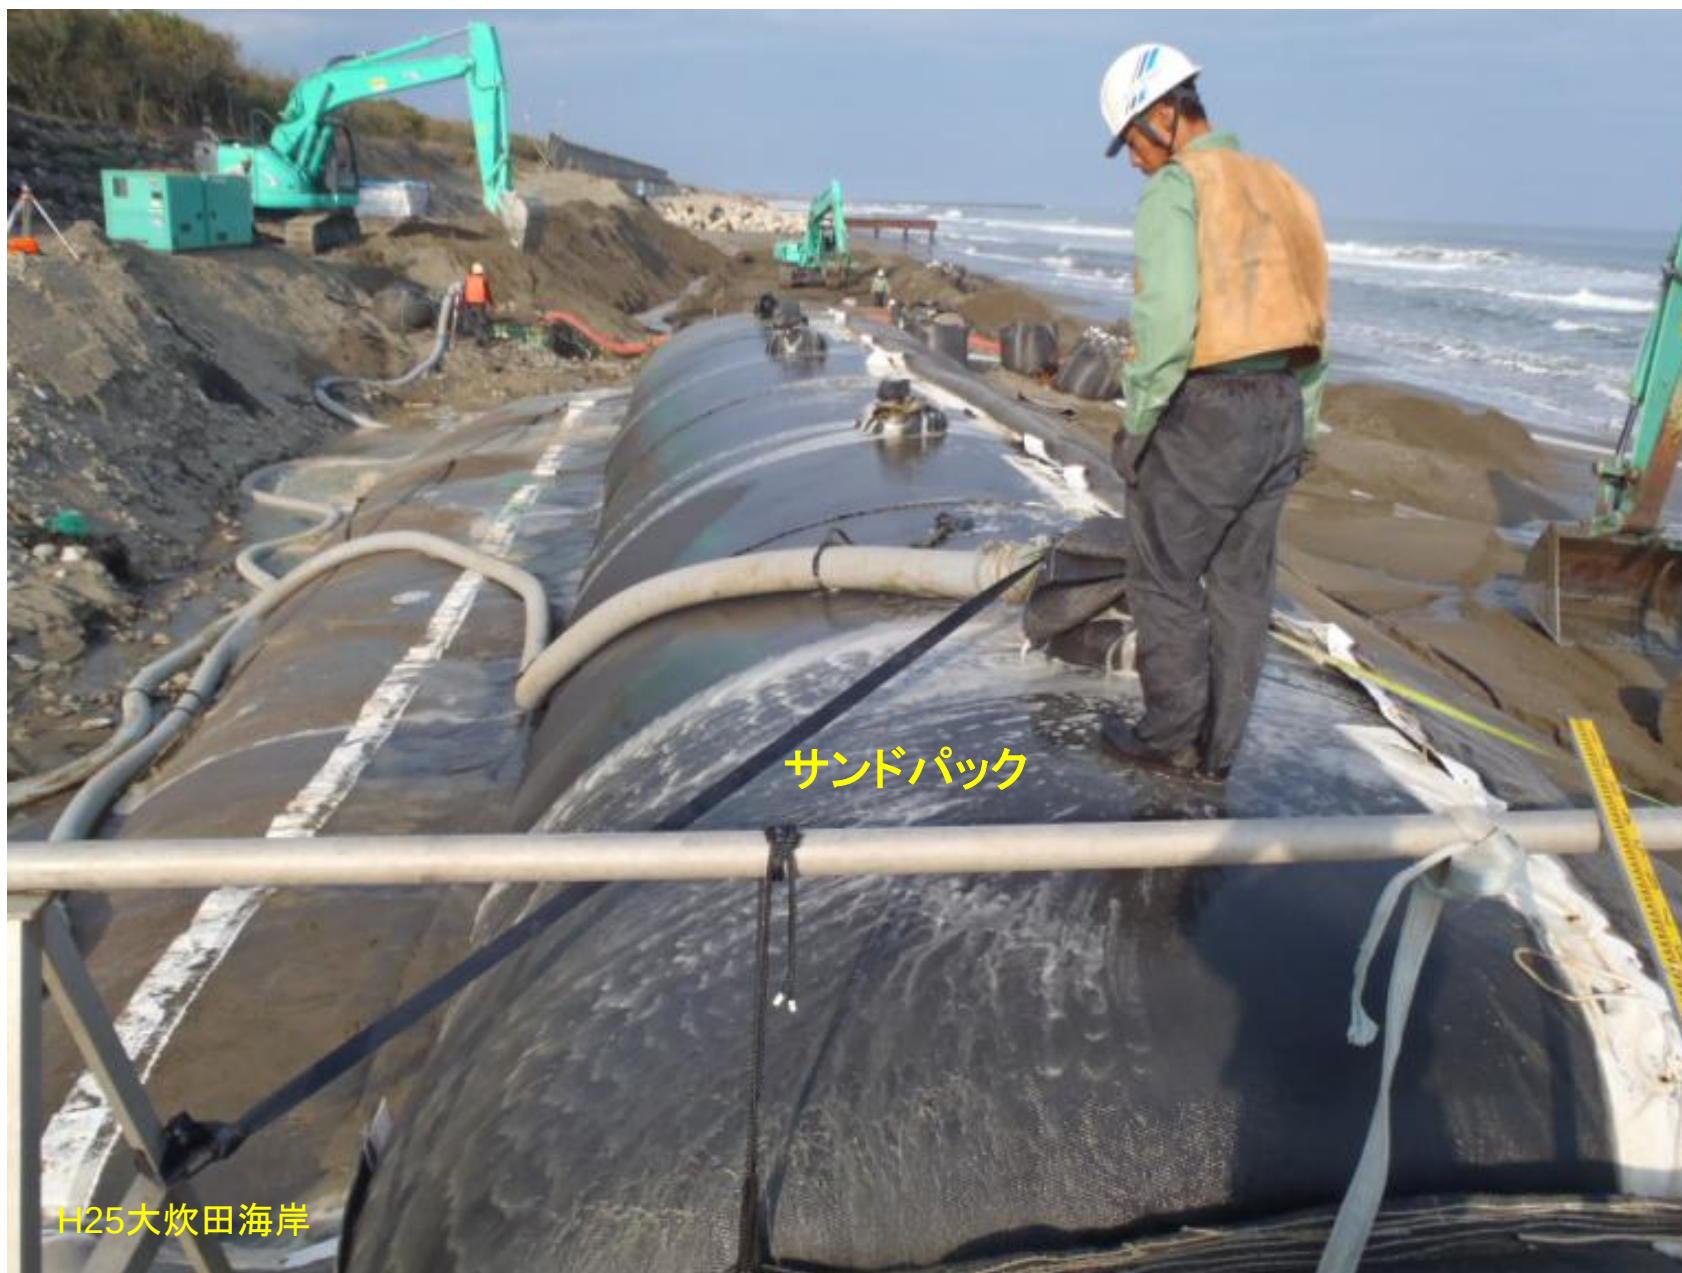
# 中詰め材充填(充填状況)

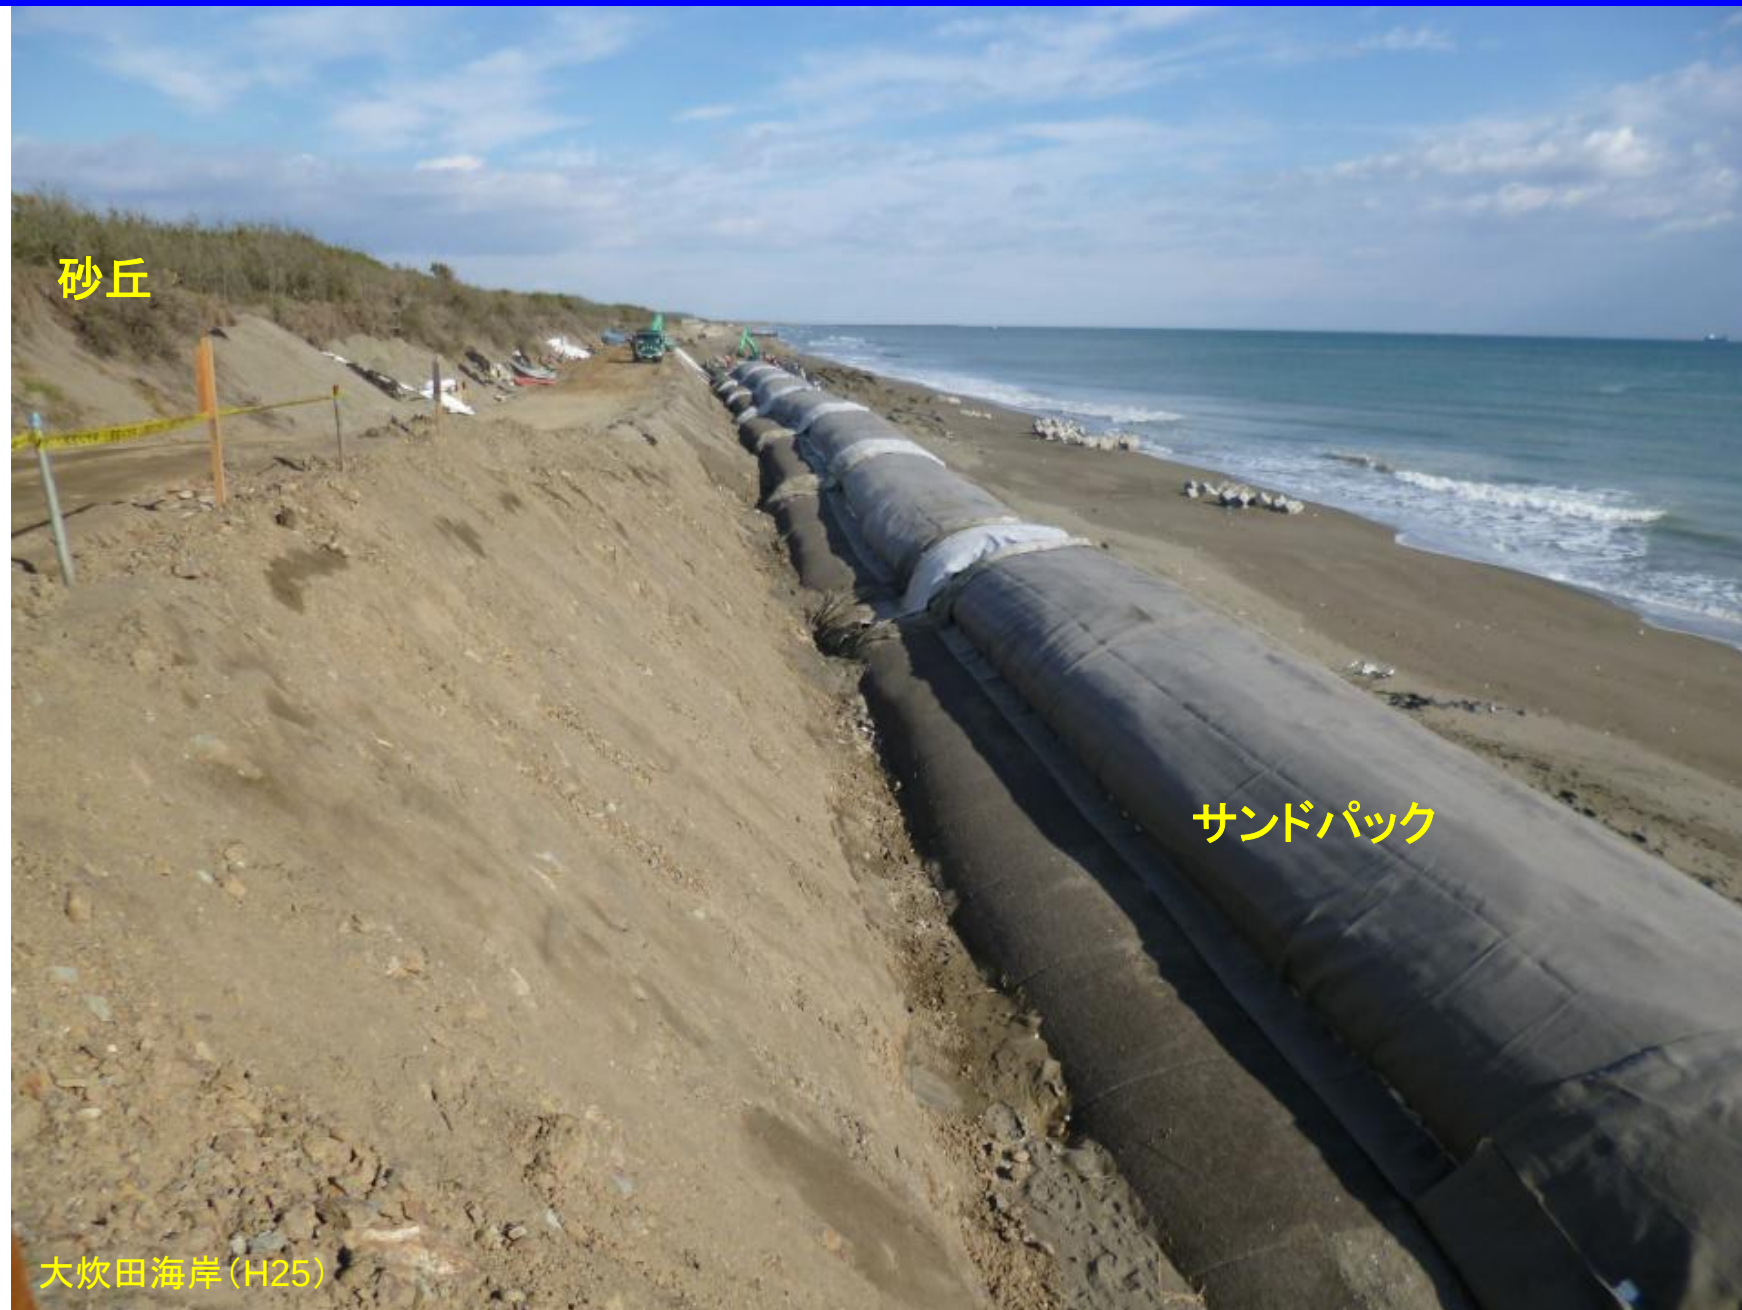
# 中詰め材充填完了

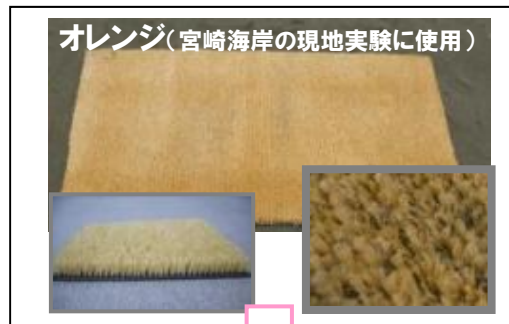
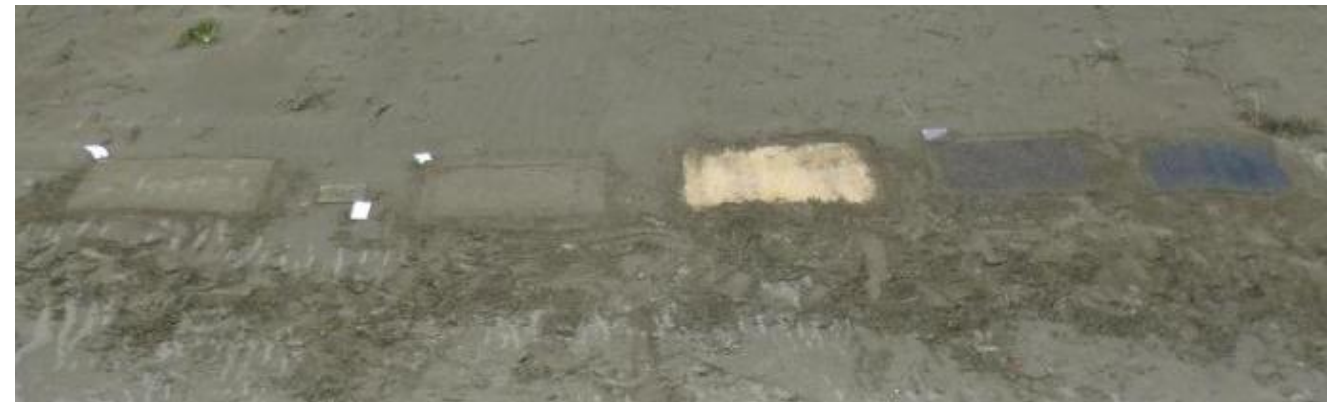
▶ サンドパックの袋材は、現地の砂の色調と整合するよう改良が行われた。

砂がかむと目立たなくなる  
(改良品)

サンドパック袋材の色の改良(上:砂上に置いた写真、下:砂がかんだ写真)

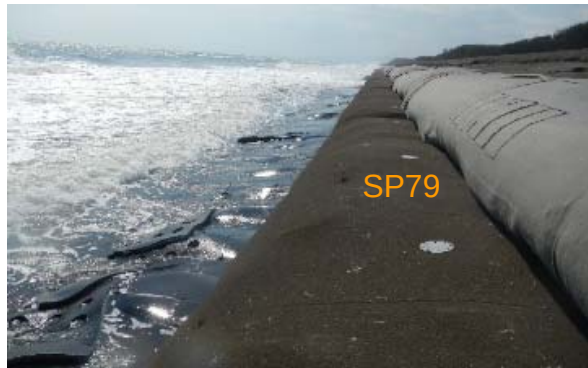
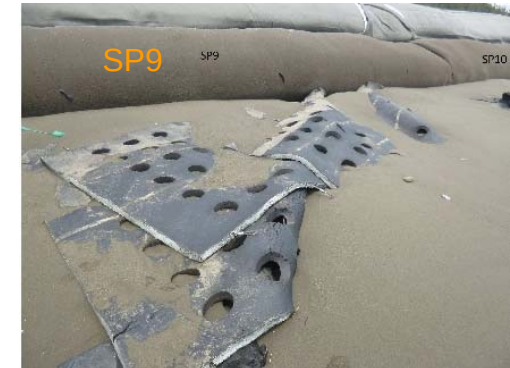
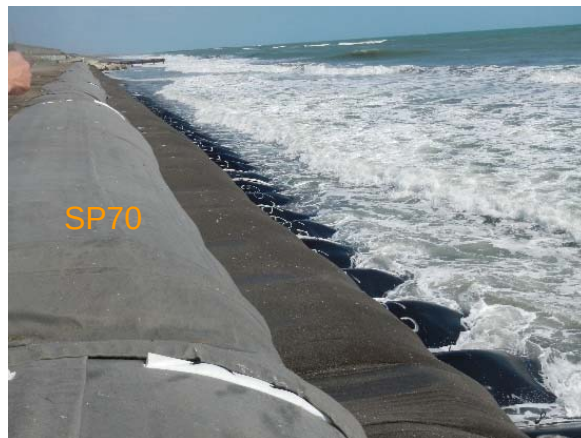
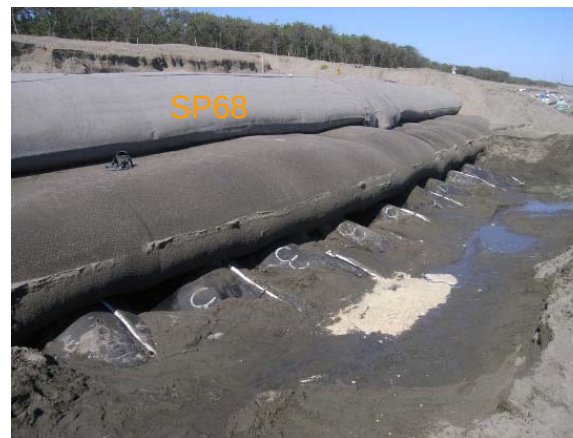
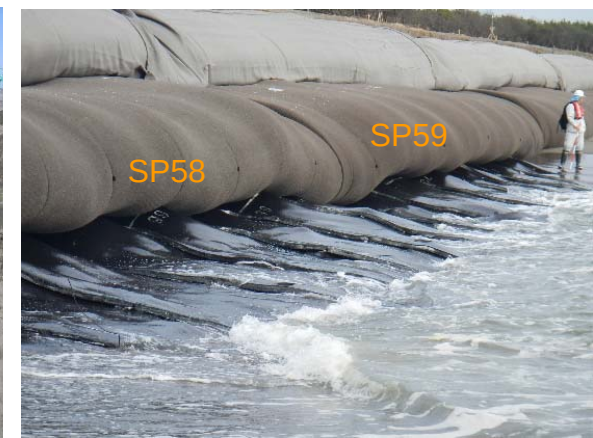
⑤めくれ・波打ちが生じたアスファルトマット a)変状

・アスファルトマットは、北部および南部において、めくれ、波打ち等が発生した。

| 基本構造 | ステップアップのポイント | H26台風での状況<br>も踏まえた確認結果 |
|---|---|---|
| <p>■ 従来(H25大炊田海岸埋設護岸)</p> | | <ul style="list-style-type: none"> <li>■ 一部区間で、Asマットのめくれ等が生じた。</li> <li>■ 一部箇所で、Asマットの番線飛び出しにより、サンドバックが損傷した。</li> <li>■ 一部箇所で、Asマットの沈下及びそれに追従する形でサンドバックの沈下・変状が生じた。</li> </ul> |
| <p>■ H26ステップアップ案</p> | <ul style="list-style-type: none"> <li>■ Asマットめくれ防止のため、Asマットの先端を掘り込ませる。</li> <li>■ Asマットの孔からAsマット下の土砂が過剰に流出して沈下している可能性があるため、孔なしとする。</li> <li>■ サンドバック下からの吸出しが生じている可能性があるため、下段陸側サンドバックまでAsマットを踏み込ませる。</li> <li>■ 斜めに入射する波に対するめくれ防止と重ね合わせの隙間からの波のつっこみを防止するために、マットを重ねずに突合せる。</li> <li>■ サンドバックへの損傷防止のため、構成材料に番線を使用しない。</li> </ul> | <ul style="list-style-type: none"> <li>■ Asマットめくれ防止については、既設Asマットの先端を掘り込ませることで、めくれ防止効果が期待できることを確認した。</li> <li>■ 既設Asマットにより、侵食（洗掘等による地盤低下）のサンドバックへの波及低減効果を確認した。</li> <li>■ 波向に対応するようにめくれが生じていたことを確認した。</li> </ul> |

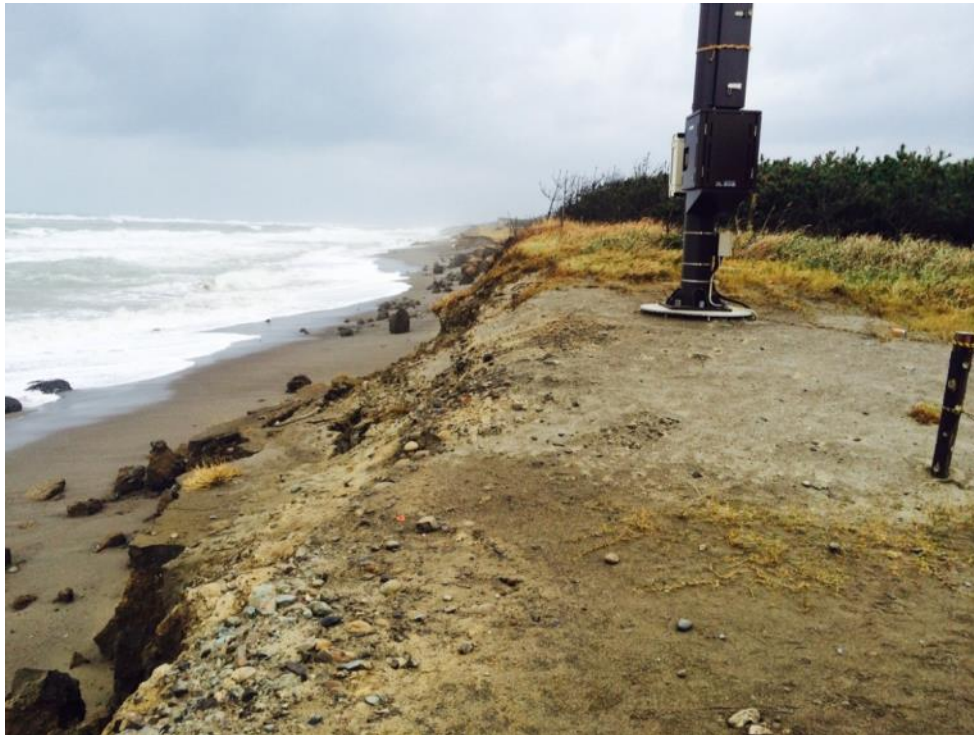
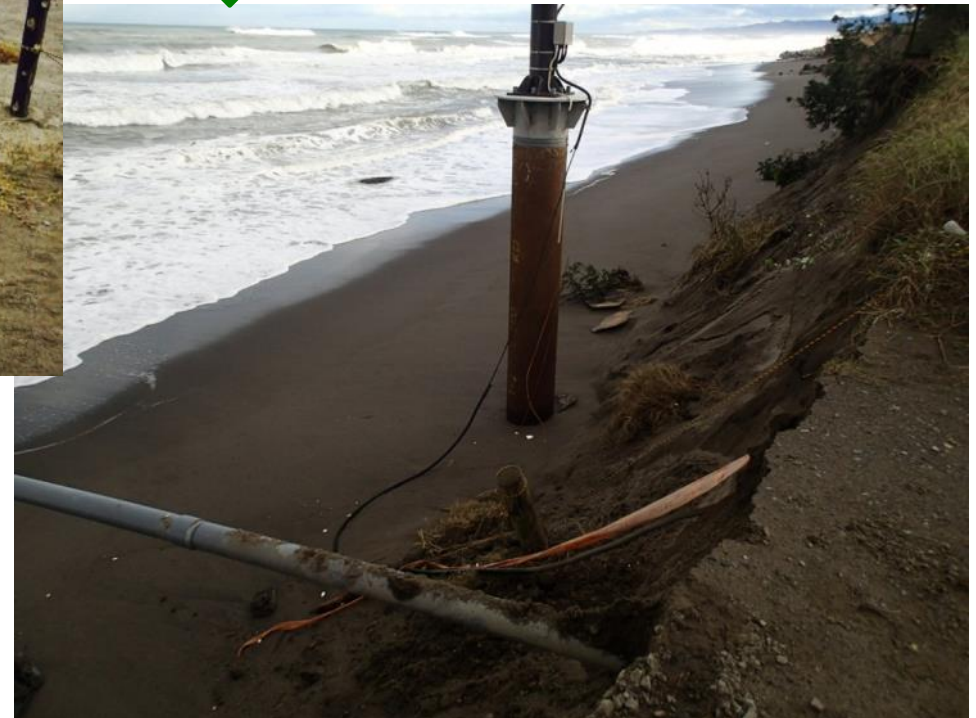
# サンドバックの効果（未整備区間【住吉海岸】）

平成26年10月11日  
（台風19号通過前）

高波浪の影響による  
砂丘の侵食！

平成26年10月13日  
（台風19号通過後）
