# 宮崎海岸市民談義所現地見学会

日時: 平成27年2月14日(土)

場所: 宮崎海岸 (宮崎市住吉 動物園東地区)

# H26年度の埋設護岸工事(1)

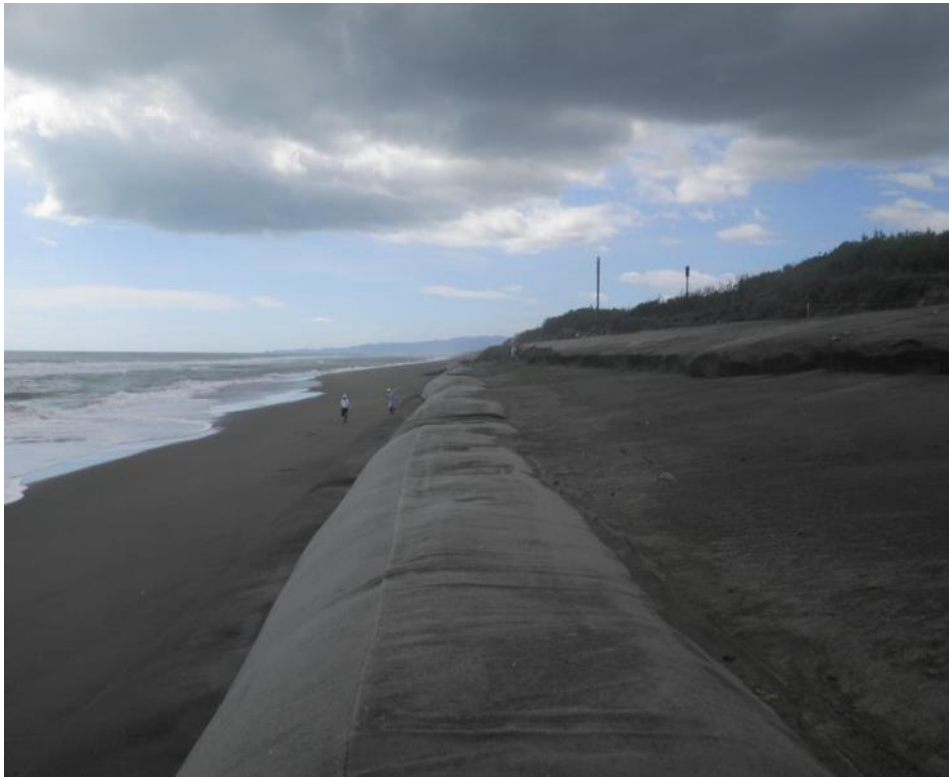
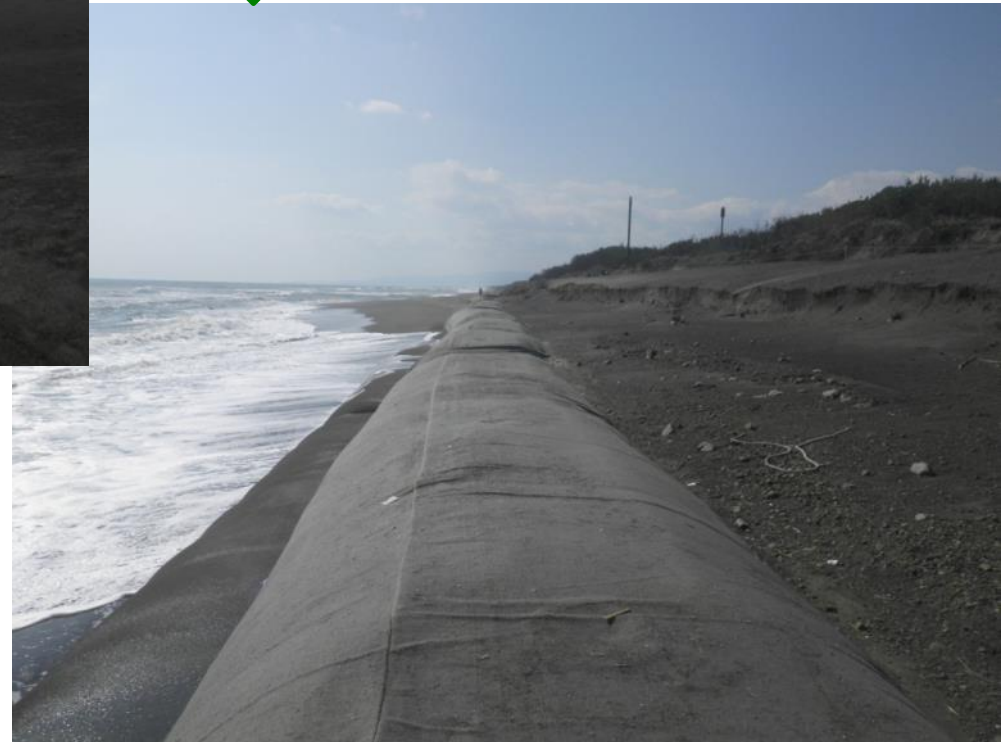
# サンドバックの効果（整備区間【大炊田海岸】）

平成26年10月6日  
（台風19号通過前）

高波浪から  
砂丘の侵食を防ぐ！

平成26年10月14日  
（台風19号通過後）
