第2回 宮崎海岸侵食対策検討委員会

国土交通省・宮崎県

2008年1月8日

宮崎海岸 侵食対策

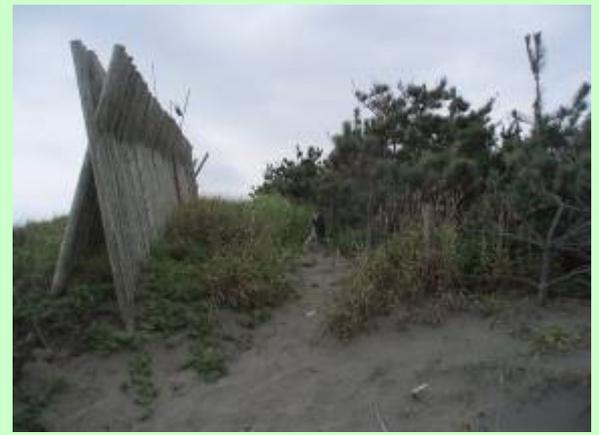
保安林の松林が海側に前進し、砂浜幅が狭くなった場所がある。

海側の保安林

宮崎海岸の砂浜の減少は、海岸の侵食及び保安林の分布拡大の2つの要因があり、保安林の海側への前進(植林)によるものも大きな要因となっている。(松林は日向灘の防風、潮林として古来より存在している(憶郷土誌より))

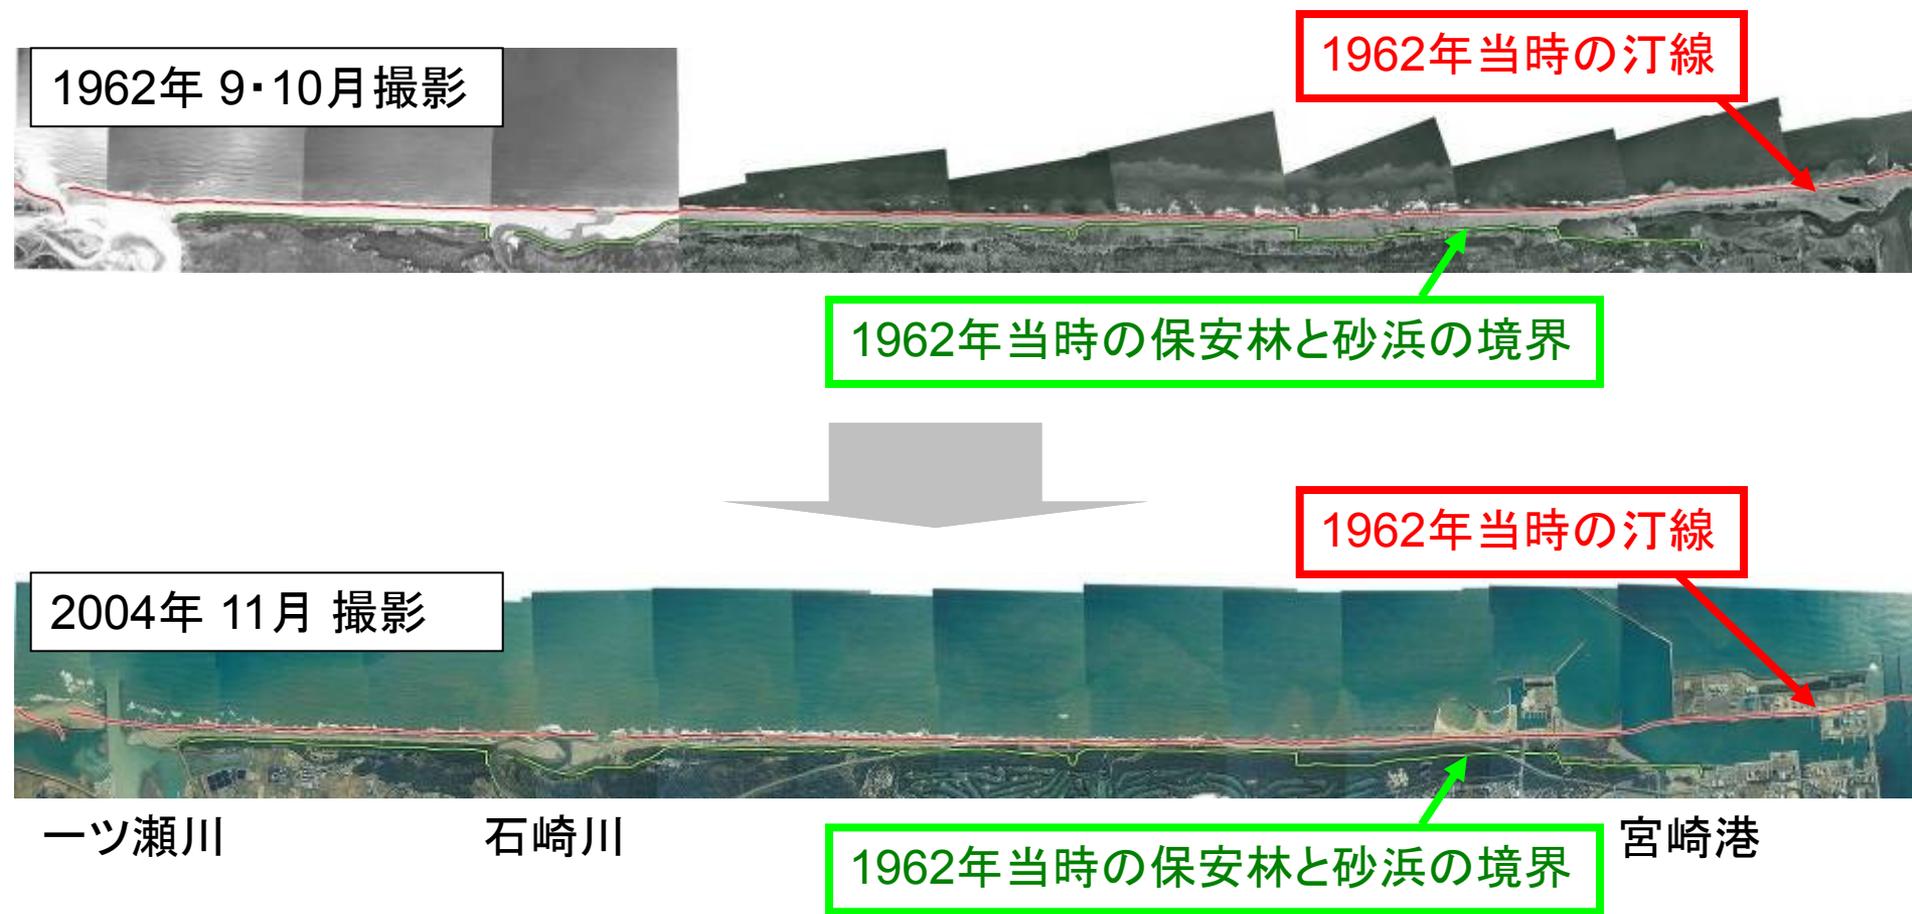
1962年 9・10月撮影

1962年当時の汀線

1962年当時の保安林と砂浜の境界

2004年 11月 撮影

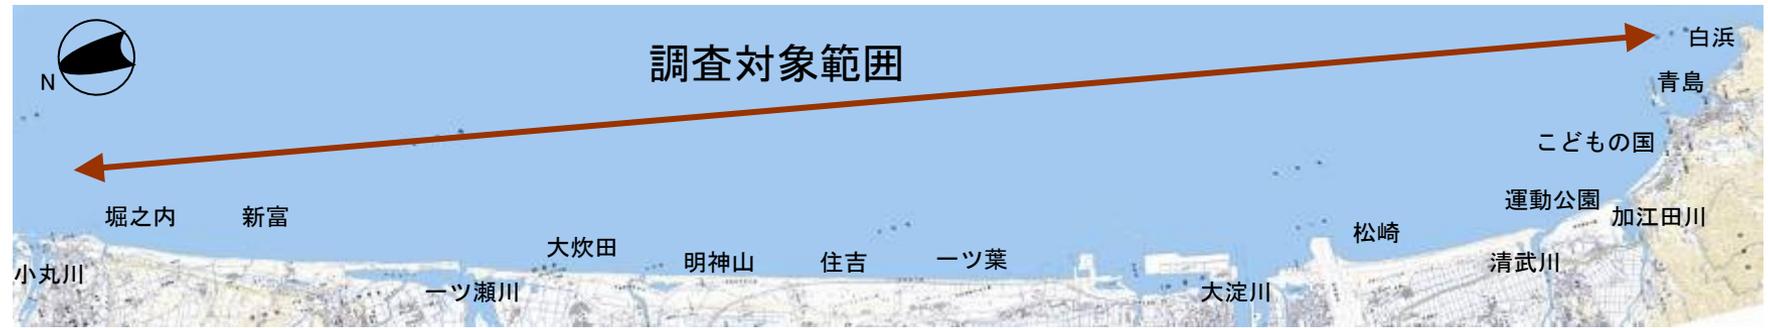
上陸・産卵数の経年変化<宮崎野生動物研究会調査結果>

アカウミガメ上陸・産卵状況 (昭和60(1988)～平成18(2006)年度調査結果)

年度	S60	S61	S62	S63	H1	H2	H3	H4	H5	H6	H7	H8	H9	H10	H11	H12	H13	H14	H15	H16	H17	H18
上陸	596	843	904	1034	623	1232	1274	1140	832	835	858	473	358	549	511	488	719	782	944	1254	1135	545
産卵	489	636	692	784	432	931	943	843	591	610	633	395	282	355	351	351	531	575	634	808	763	309
産卵率%	82	75	77	76	69	76	74	74	71	73	74	84	79	65	69	72	74	74	67	64	67	57

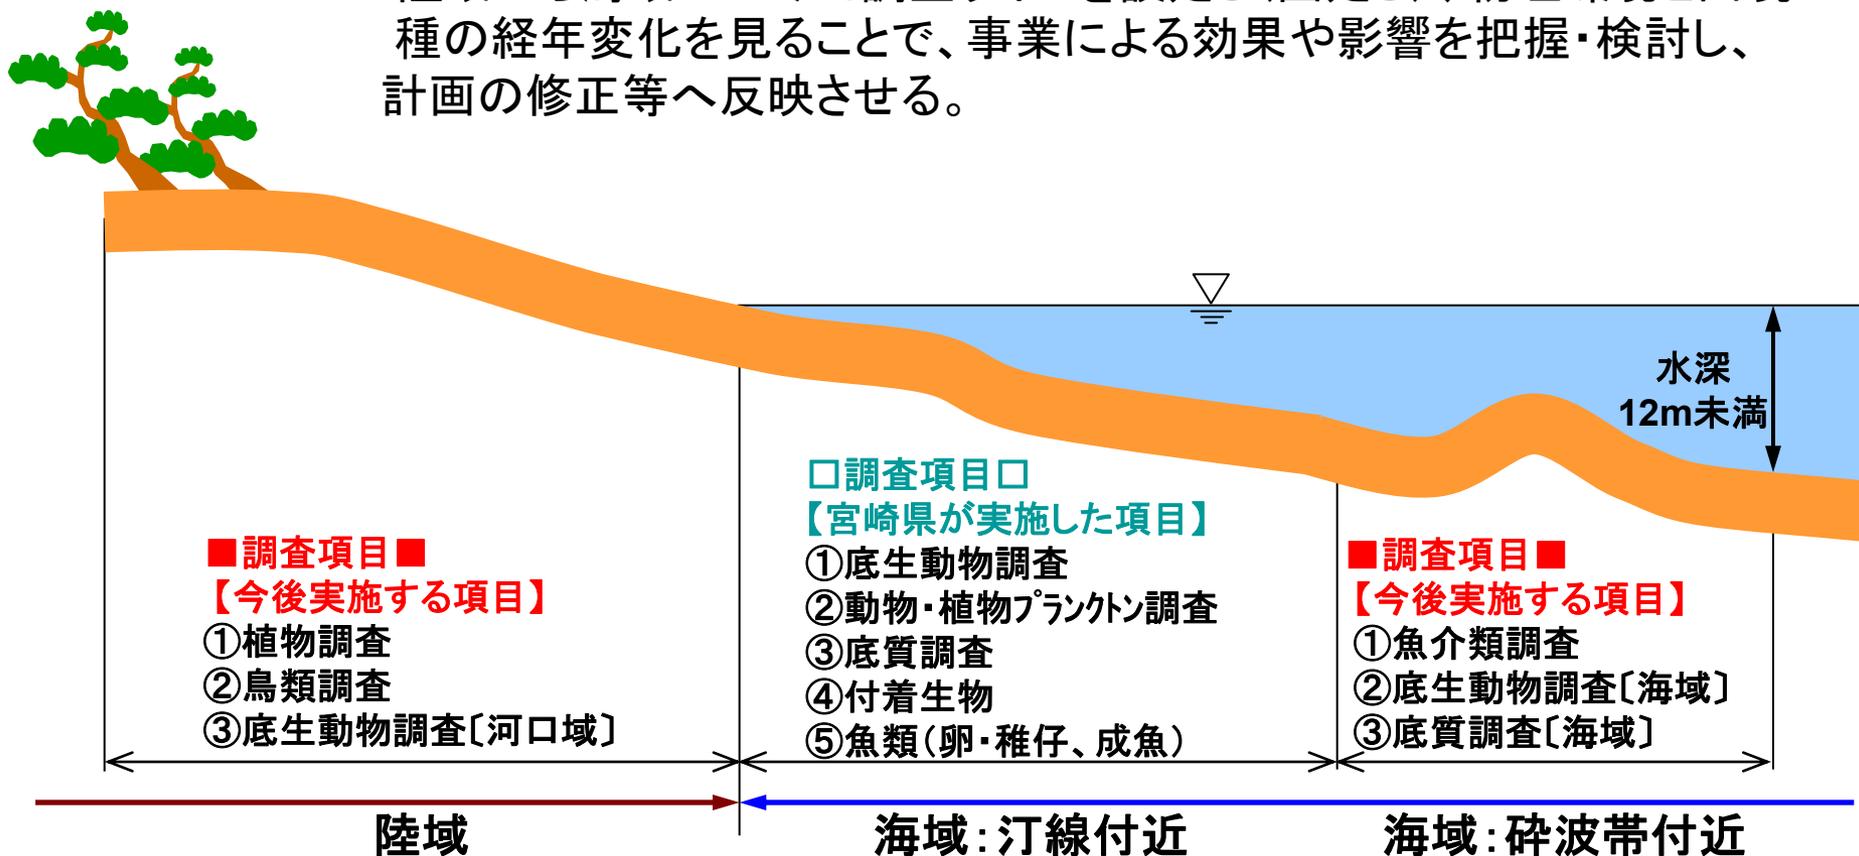
【参考】環境調査断面イメージ図

- ・陸域から海域までの環境の変化に応じた調査を実施(事前調査)
 - ・養浜等により変化する環境とそこに依存する生物の把握(事後調査)
- ⇒陸域から海域にかけて調査ラインを設定し(固定し)、物理環境と出現種の経年変化を見ることで、事業による効果や影響を把握・検討し、計画の修正等へ反映させる。

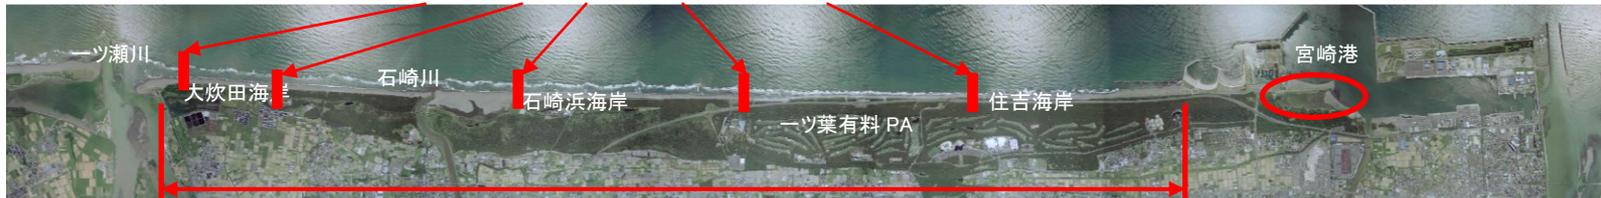
植物調査地点位置図

植生断面作成調査(5断面)

全域: 植物相・植生図作成調査(幅 150m 程度)

■ 植生断面調査〔ベルトランセクト調査〕【夏：9月予定】5断面

ベルトを設定し、ベルト内の主要構成種及び疎密度の違いなどをもとに植生を区分する。区分した植生毎に各階層の高さ、植被率、出現種を記録し、植生断面模式図を作成する。また、併せて物理環境調査を実施し、植生区分内における土砂の粒度分布と植生との関連性を把握する。

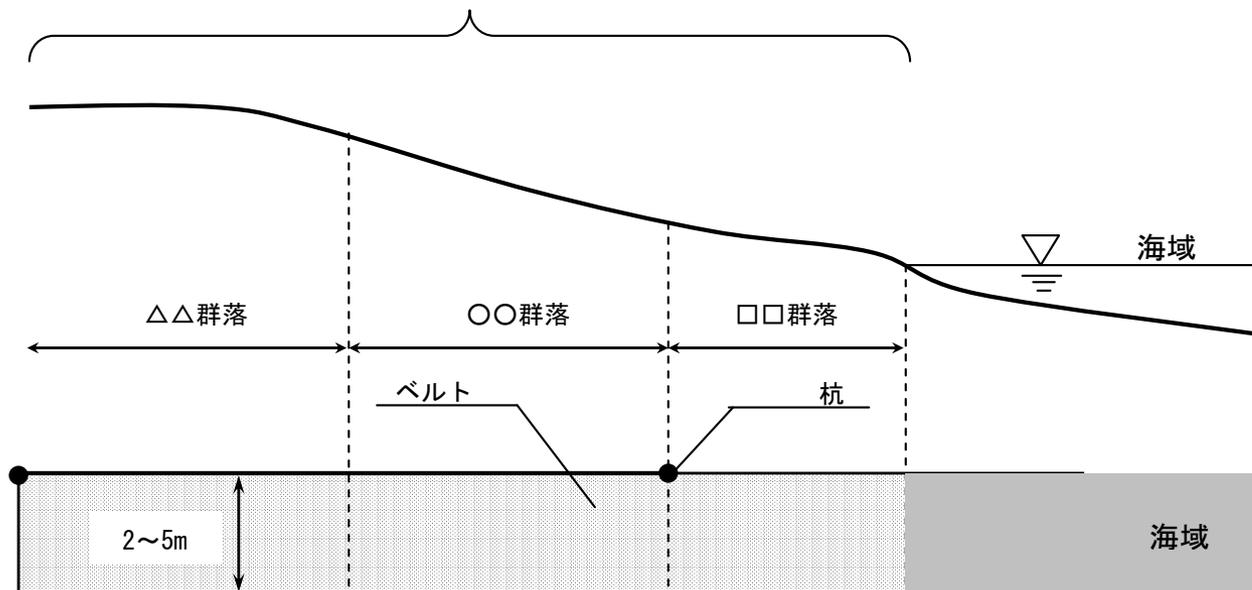
【参考】植生断面調査(ベルトランセクト調査)イメージ図

植生区分毎にコドラートを設定して植生調査、物理環境調査を実施

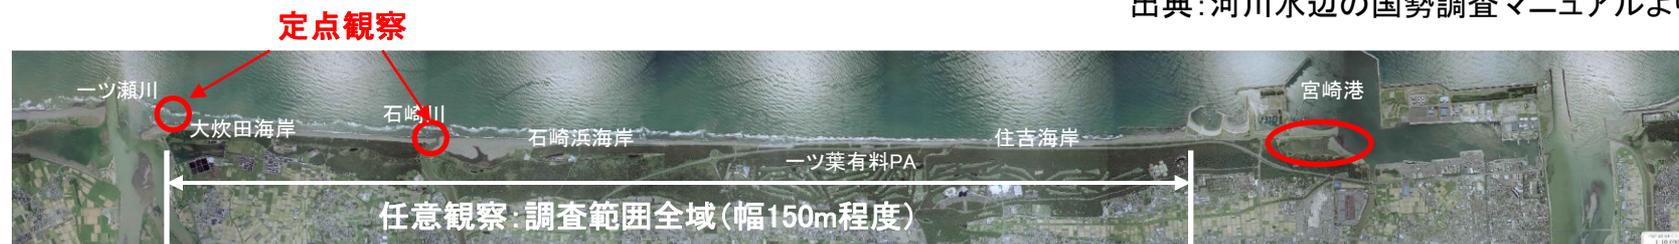
鳥類調査地点位置図

■ 定点観察 2地点

調査区間において、見通しの良い2点の定点を設定し、双眼鏡、直視型望遠鏡を用いて出現する鳥類を種類ごとに計数し、調査票に記録する。

■ 任意観察 調査範囲全域

海岸線を踏査しながら、出現する鳥類を種類ごとに計数することで、調査区間の概要を網羅的に把握する。

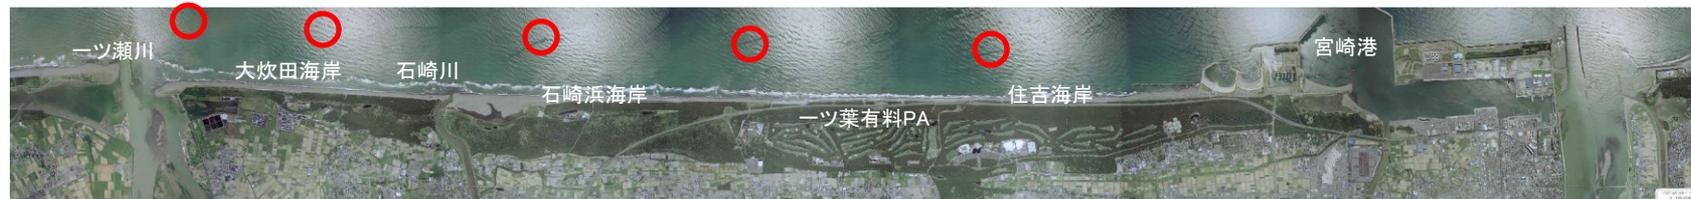
魚介類調査地点位置図

魚介類調査(5エリア)

■ まき刺網 5エリア

■ 小型底曳網 5エリア

■ カゴまたはケタ網 5エリア

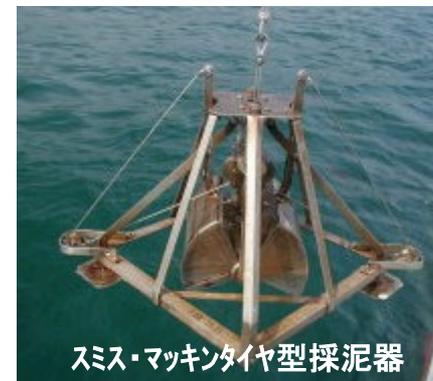
スミス・マッキンタイヤ型採泥器

船上よりスミス・マッキンタイヤ型採泥器を用いて海底の表層砂泥を採取する。

底生動物調査では、1エリアあたり3回採取した底質を1 mm目合のふるいにかけてマクロベントスを選別し、分析試料とする。

底質調査では、採泥時に泥温、臭気の測定や泥色、性状等の観察を行うとともに、分析室に搬入して粒度組成、比重、含水比、化学的酸素要求量(COD_{sed})、硫化物(T-S)、全窒素(T-N)、全リン(T-P)、全有機炭素(TOC)を分析する。

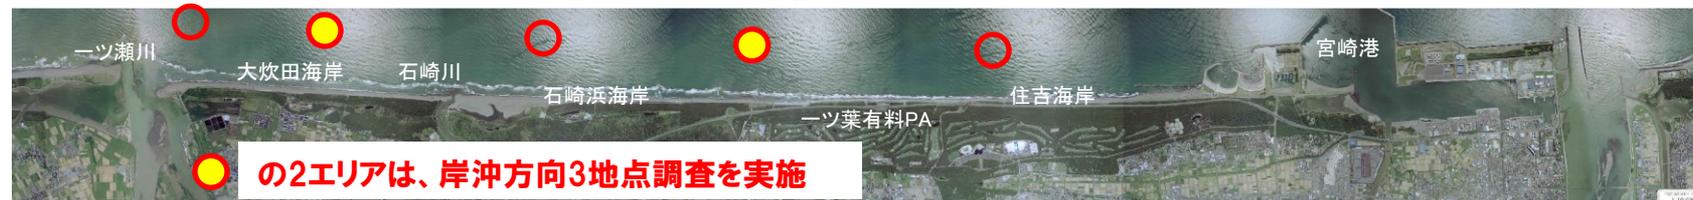
底生動物・底質(海域)調査地点位置図

底生動物調査(海域)・底質調査(5エリア:9地点)

■ 採泥法、室内分析 5エリア（9地点）

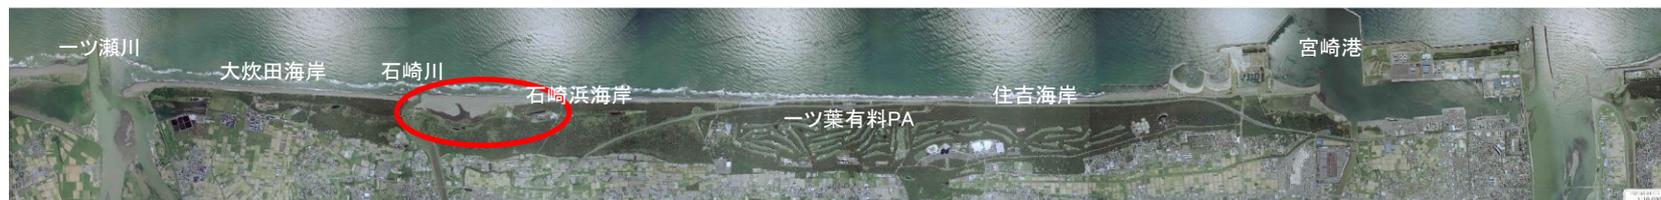
底生動物(河口域)地点位置図

石崎川河口の入江干潟内で環境の異なる箇所を選定し、複数回の採集を行う。

底生動物(河口域)調査

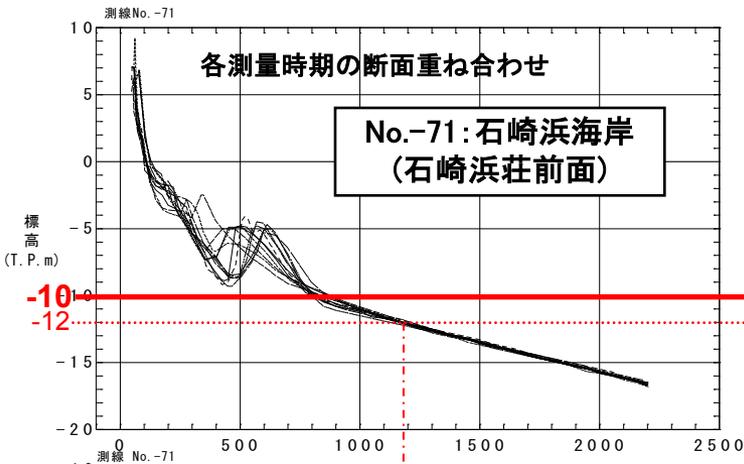
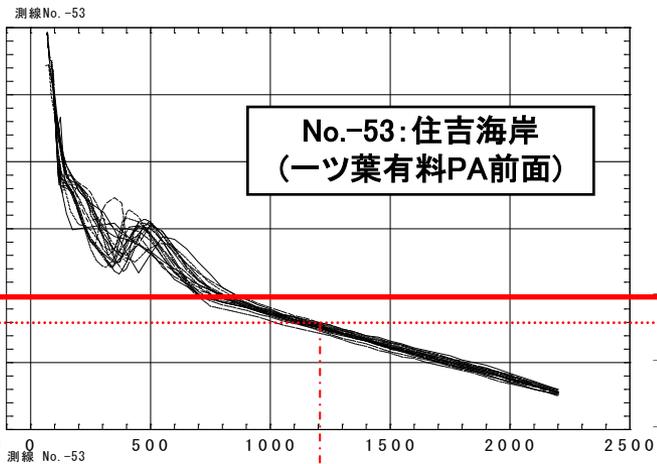
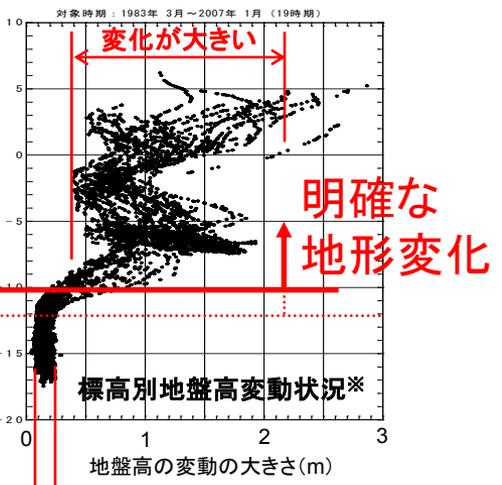
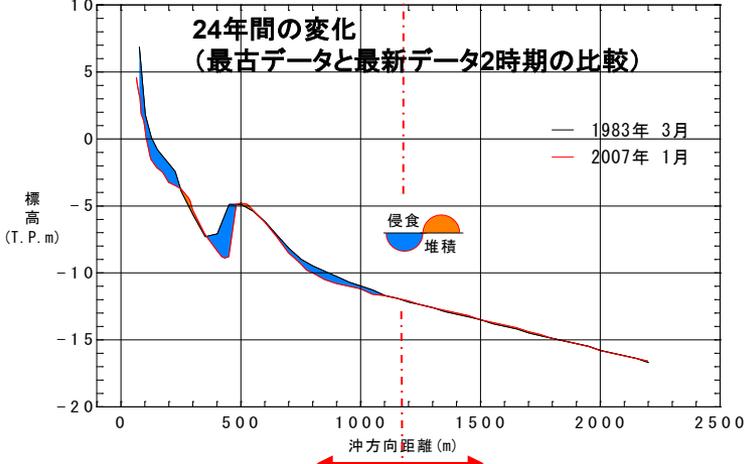
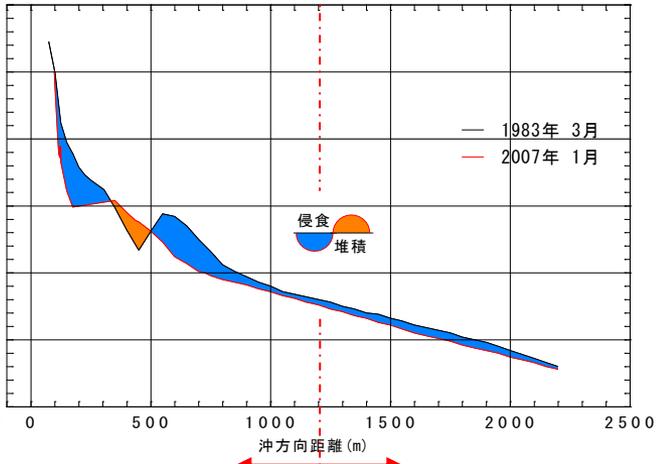
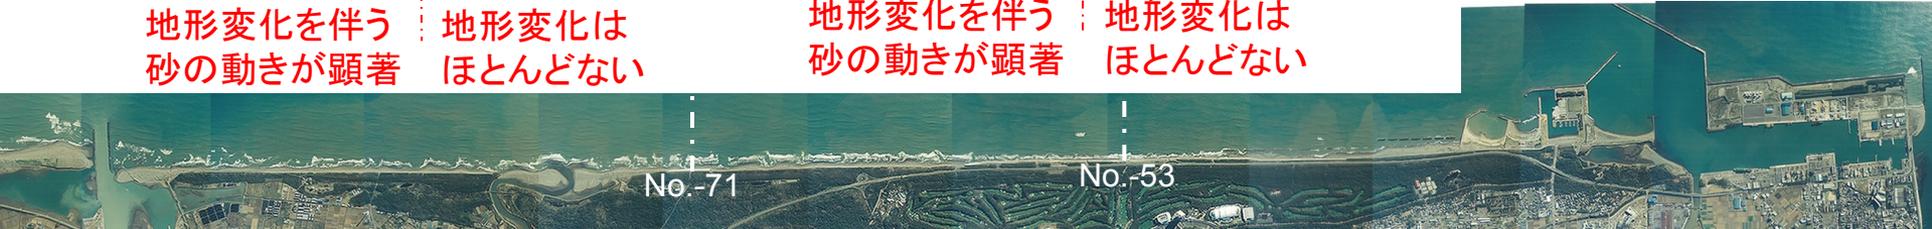
海岸侵食（海浜断面地形の変化）

➤ 1983～2007年の定期測量成果によると、汀線後退だけでなく、T.P.-10～-12m程度より浅い海浜・海底の範囲で明確な地形変化を確認。

地形変化を伴う 砂の動きが顕著
地形変化は ほとんどない

※：左記No.-53,-71以外の測量測線データを含む解析結果→海岸全体で同様の地形変化が生じている。

- 海岸侵食は、目に見える汀線の後退はもちろんであるが、水深が **-10~-12m程度よりも浅い範囲の海浜土砂量が減少していることに着目する必要がある。**
- これら海浜土砂量減少の要因は、砂利採取、ダム堆砂、浚渫等、ほとんどが**人為的な影響によるものと推察**される。
- 一方で、砂浜の供給源となる河川からの流出土砂量は、河川環境への影響や技術的な課題等の観点から、**短期間で増加させることは難しいことから、人為的に補うこと(養浜)が必要**である。
- このほか、砂浜の減少には、**保安林の前進や、港や導流堤等の施設による影響も無視できない。**

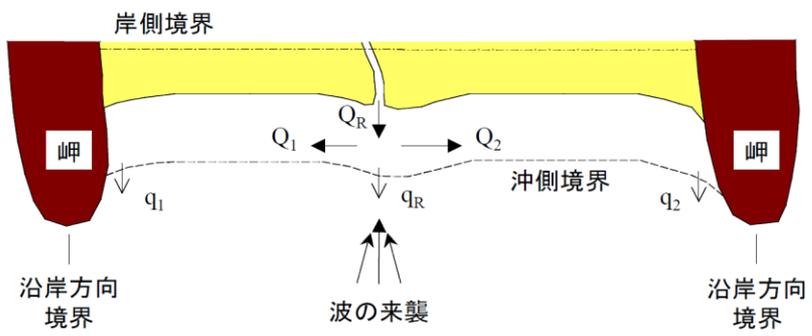
漂砂系の概念

Q_1 : 左岸側の沿岸漂砂量, Q_2 : 右岸側の沿岸漂砂量
 q_1 : 左岸沖への損失土砂量, q_2 : 右岸沖への損失土砂量
 Q_R : 河川からの流出土砂量, q_R : 河口沖への損失土砂量

● 河口部海岸の変形
 $Q_R > (Q_1 + Q_2 + q_R) \rightarrow$ 堆積, $Q_R = (Q_1 + Q_2 + q_R) \rightarrow$ 安定, $Q_R < (Q_1 + Q_2 + q_R) \rightarrow$ 侵食

● 漂砂系全体の変形
 $Q_R > (q_1 + q_2 + q_R) \rightarrow$ 堆積, $Q_R = (q_1 + q_2 + q_R) \rightarrow$ 安定, $Q_R < (q_1 + q_2 + q_R) \rightarrow$ 侵食

● 河口部海岸と漂砂系全体の変形
 $Q_R > (Q_1 + Q_2 + q_1 + q_2 + q_R) \rightarrow$ 堆積
 $Q_R = (Q_1 + Q_2 + q_1 + q_2 + q_R) \rightarrow$ 安定
 $Q_R < (Q_1 + Q_2 + q_1 + q_2 + q_R) \rightarrow$ 侵食

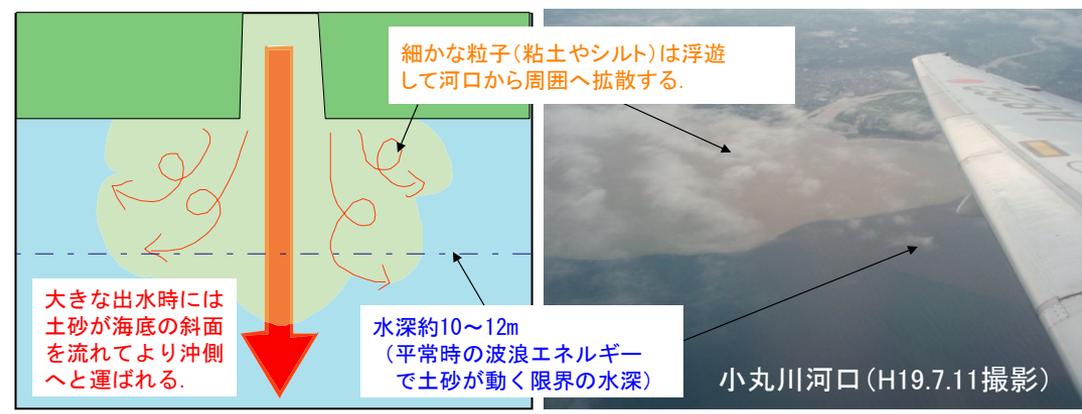
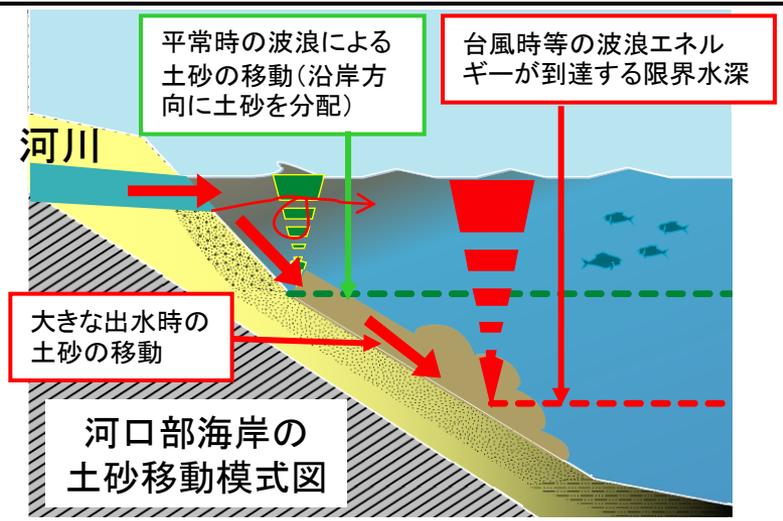
河川から運搬される土砂の動き (Q_R, Q_1, Q_2, q_R)

河川からの流
 出土砂量の
 減少は漂砂
 系全体の侵
 食を意味する

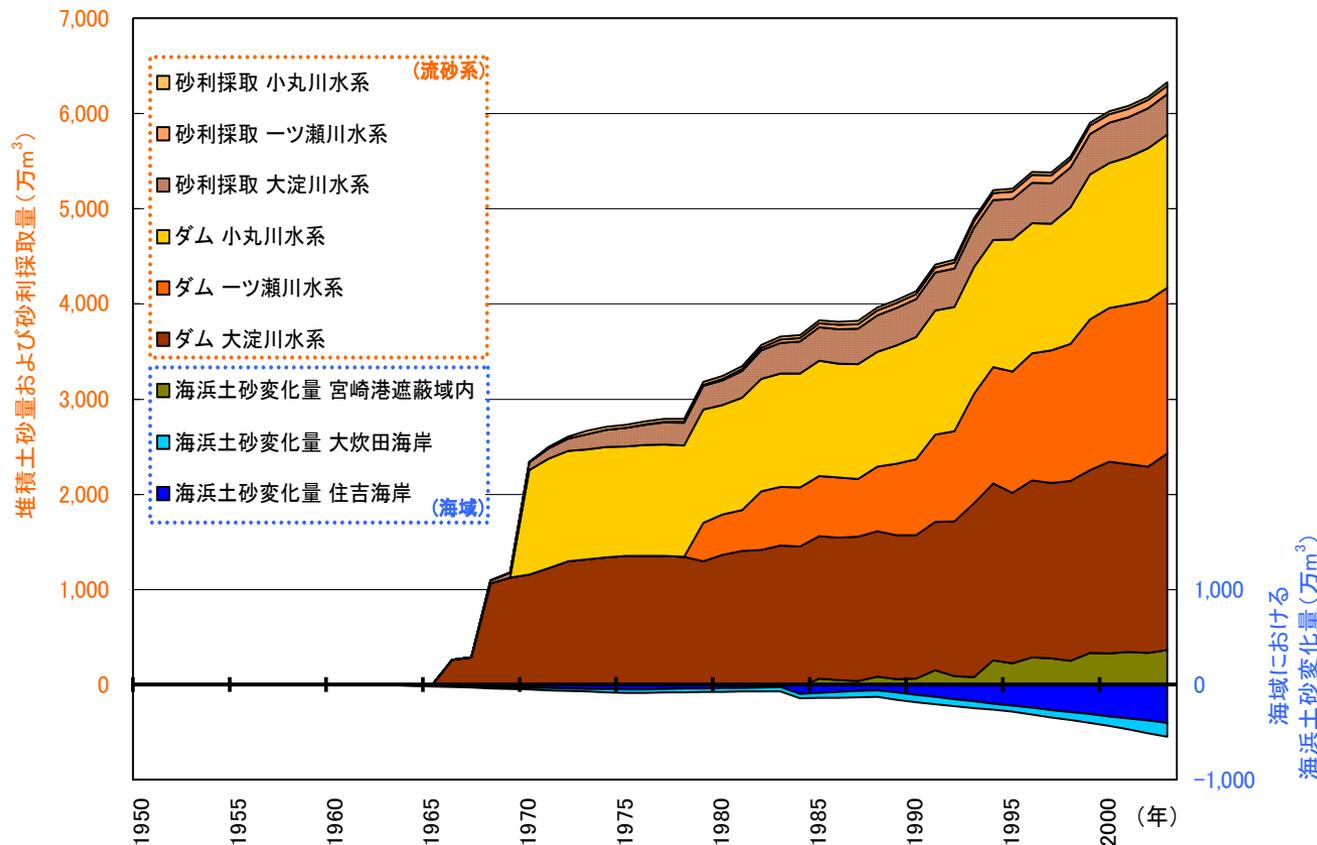
流砂系の土砂問題と宮崎海岸の侵食

- 海岸域で動く土砂量(需要)の変化に比べ、河川(流域)からの流出土砂(供給)の変化の方が圧倒的に大きい。
- また、流出土砂の変化と海岸侵食の間には、**相当の時間差が認められる。**

(ダム堆砂データ: 大淀川水系1966年～, 一ツ瀬川水系1979年～, 小丸川水系1970年～)

- 流域からの供給量の減少に影響を与える土砂量は、2003年までのデータで約6,000万m³。
- 宮崎海岸における侵食土砂量は、約600万m³。
- 但し、ダム堆砂量の変動は、山地(生産域)からの供給の影響も大きいため、海岸侵食との詳細な量的関係は不明

(備考) 海域は、測量成果および空中写真による汀線変化解析結果から海浜土砂の変化量を推算。流域は、河川供給土砂量の変化要因として、ダム堆砂量(質についてもできる範囲での現地調査を実施)、砂利採取量のデータを収集整理。

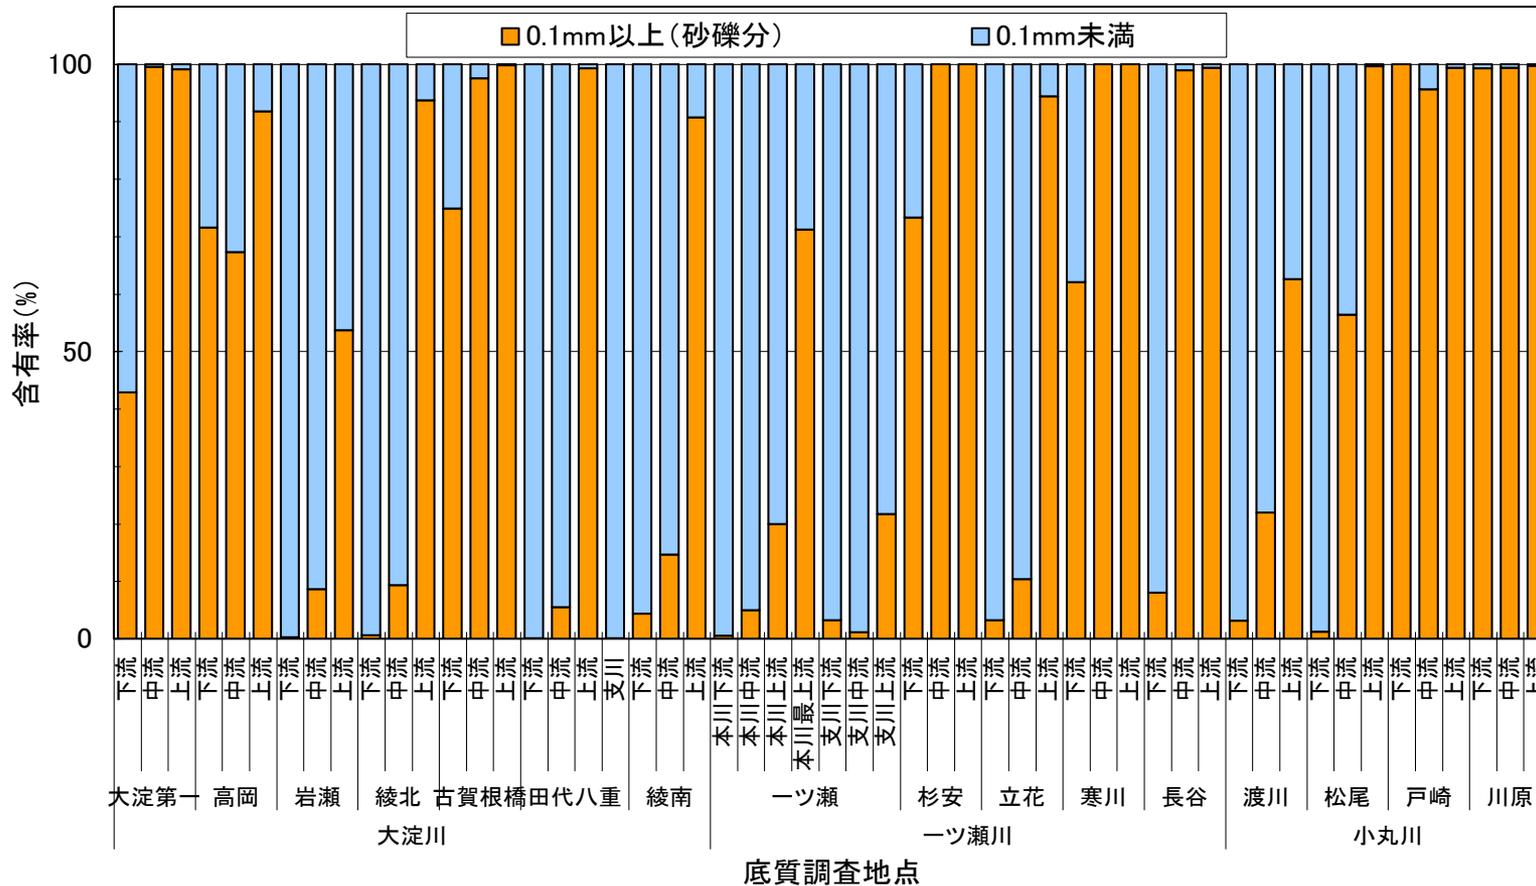
ダムに堆砂している土砂の質

- ダム貯水池の底質調査より、ダム貯水池の堆積土砂約5,450万m³のうち、海岸域の成分と近い砂礫分は2,150万m³(約40%程度)以下と推定。

⇒堆積土砂の質は、一様ではない。

⇒0.1mm未満の非常に小さな細粒分も多く含む。

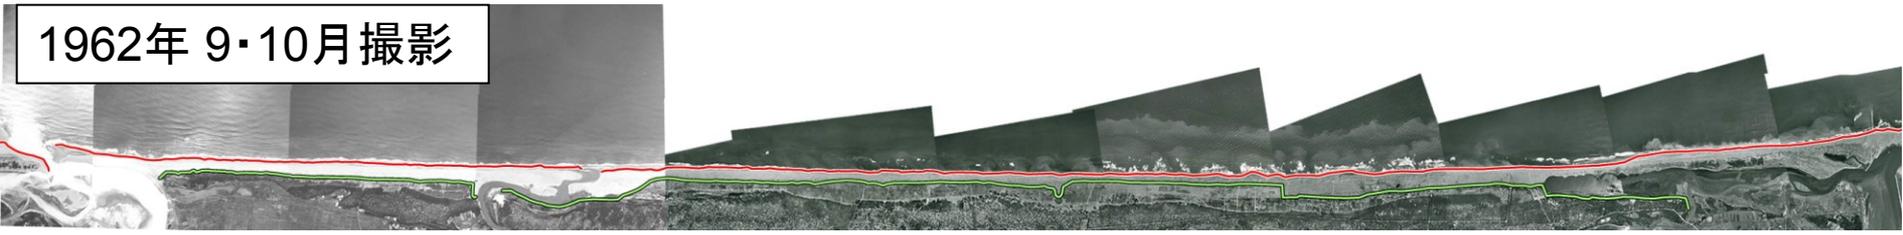
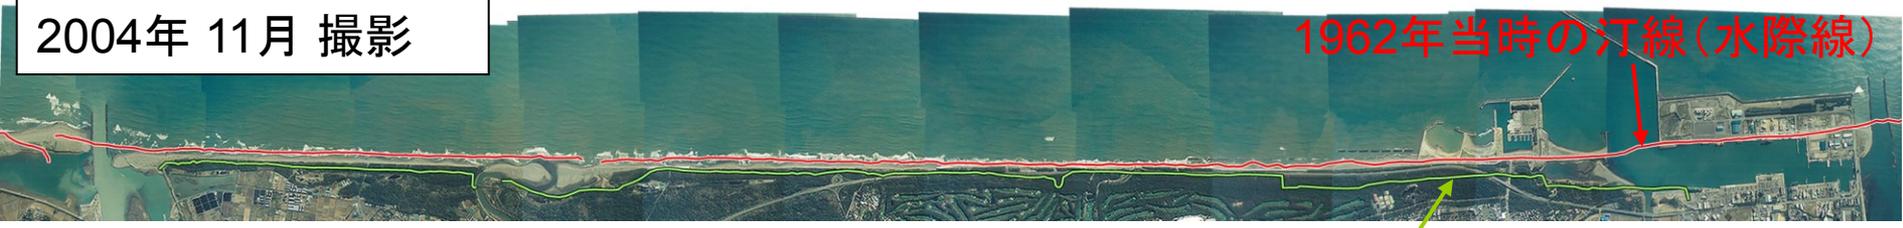
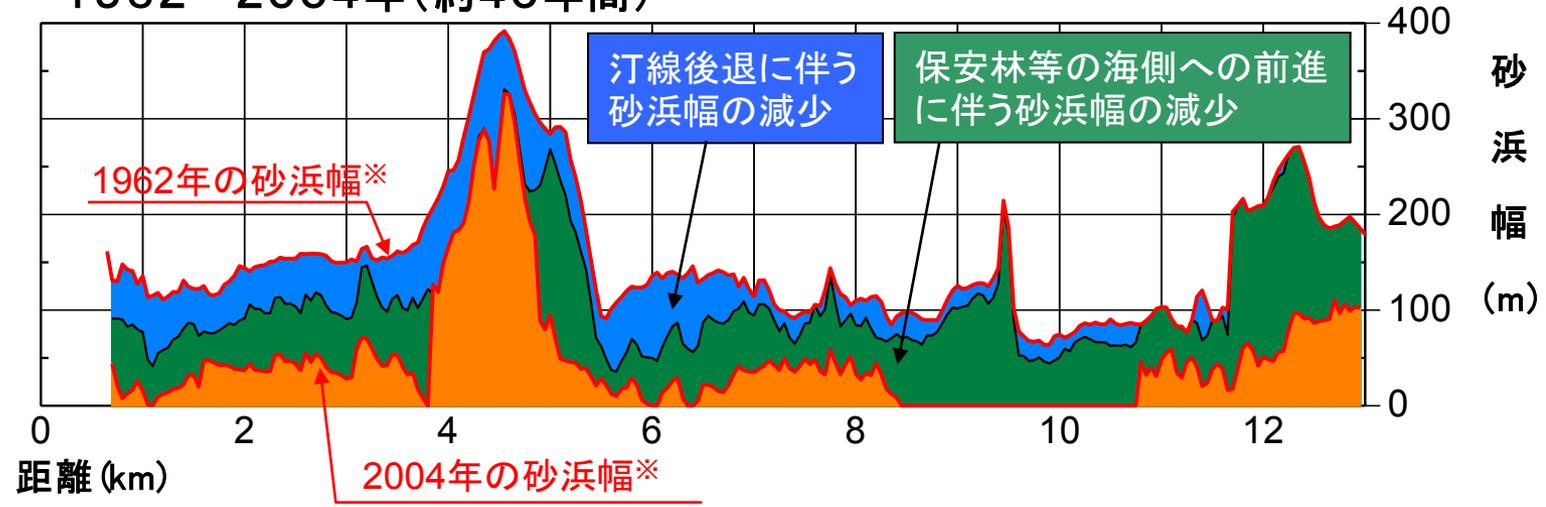
大淀川～一ツ瀬川区間における砂浜幅の変化

1962年当時の汀線(水際線)

一ツ瀬川 石崎川 1962年当時の保安林と砂浜の境界 宮崎港

1962～2004年(約40年間)

※:ここでは砂浜幅を汀線から保安林・護岸境界までの距離と定義した

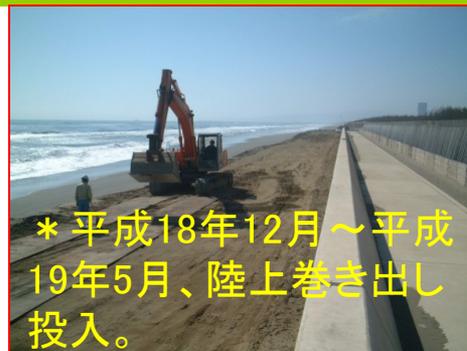
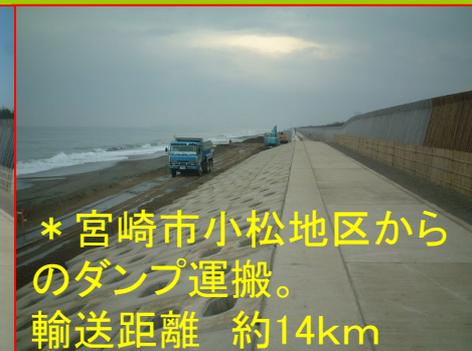
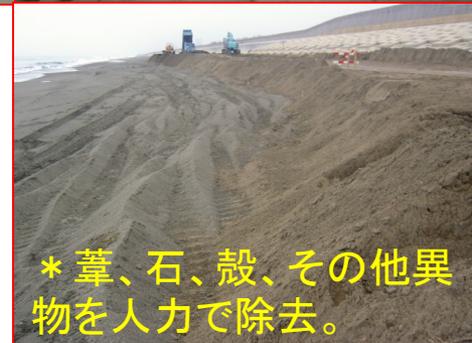
北工区：工事区間 L=400m

- ① 騒音・振動・一般交通への影響。
- ② 生活道路や保安林区域など運搬ルートへの調整。
- ③ 投入材料に混入していた葦、石、殻、その他異物を可能な限り人力で除去。
- ④ ウミガメの産卵期を避けて投入。
上陸できる勾配や高さに配慮。
- ⑤ 暴浪時に拡散すること。濁りに配慮し、平時に流出しない位置に投入。
- ⑥ 投入前の状況把握(浜幅、底質、水質等)
(⇒モニタリング(効果・影響把握)の実施へ)

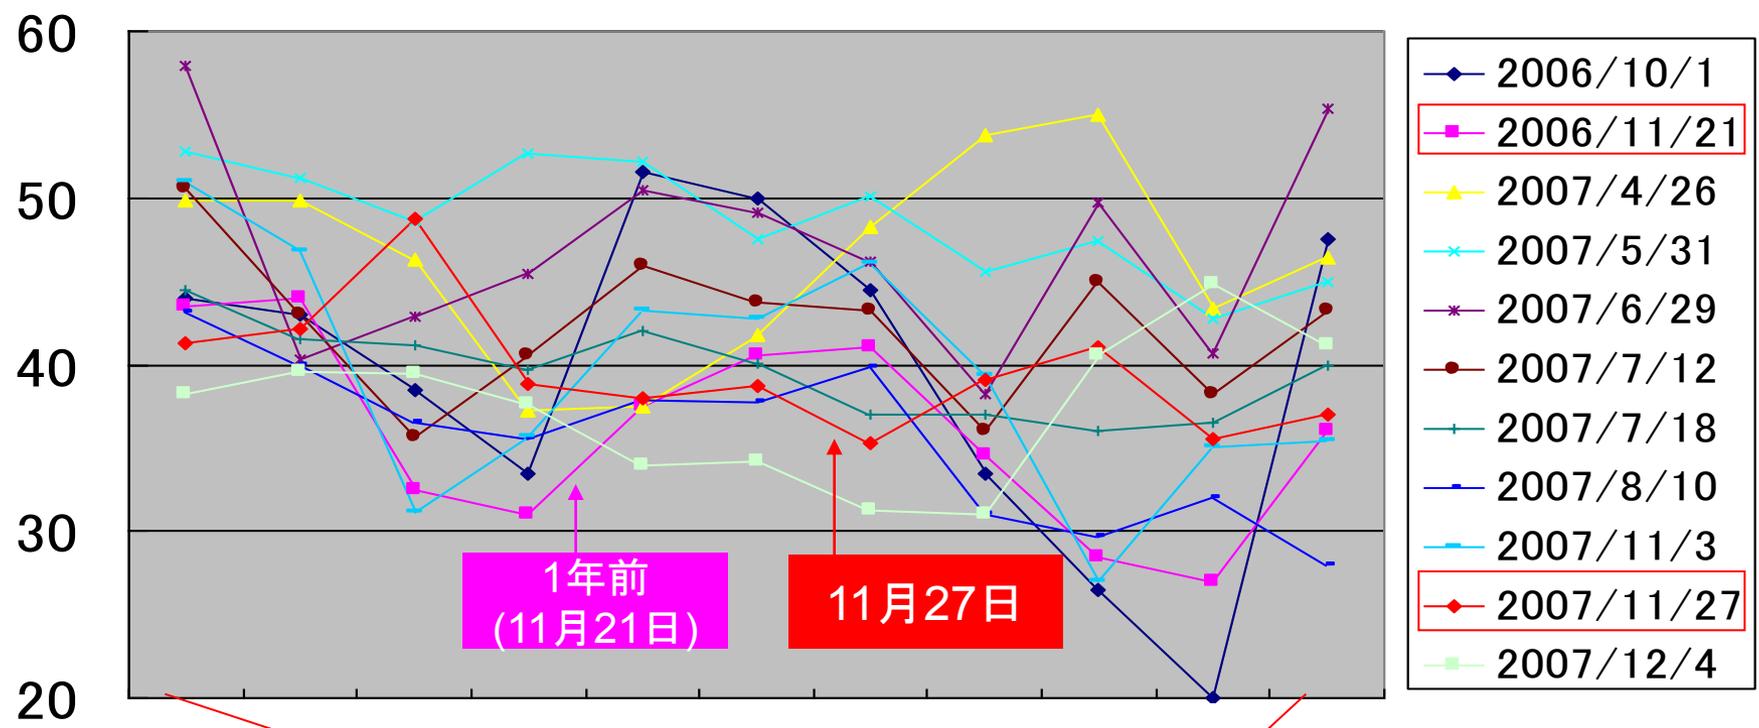
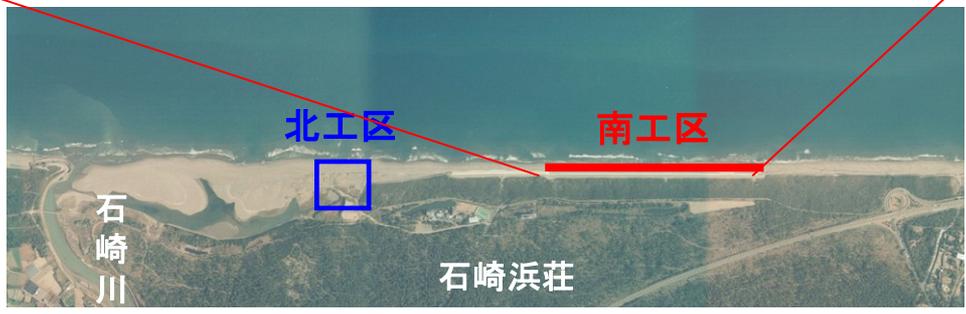
～南工区の砂浜幅変化～

【砂浜幅(m)の変化】 現在の砂浜幅は、養浜土砂投入直前の1年前と同程度。

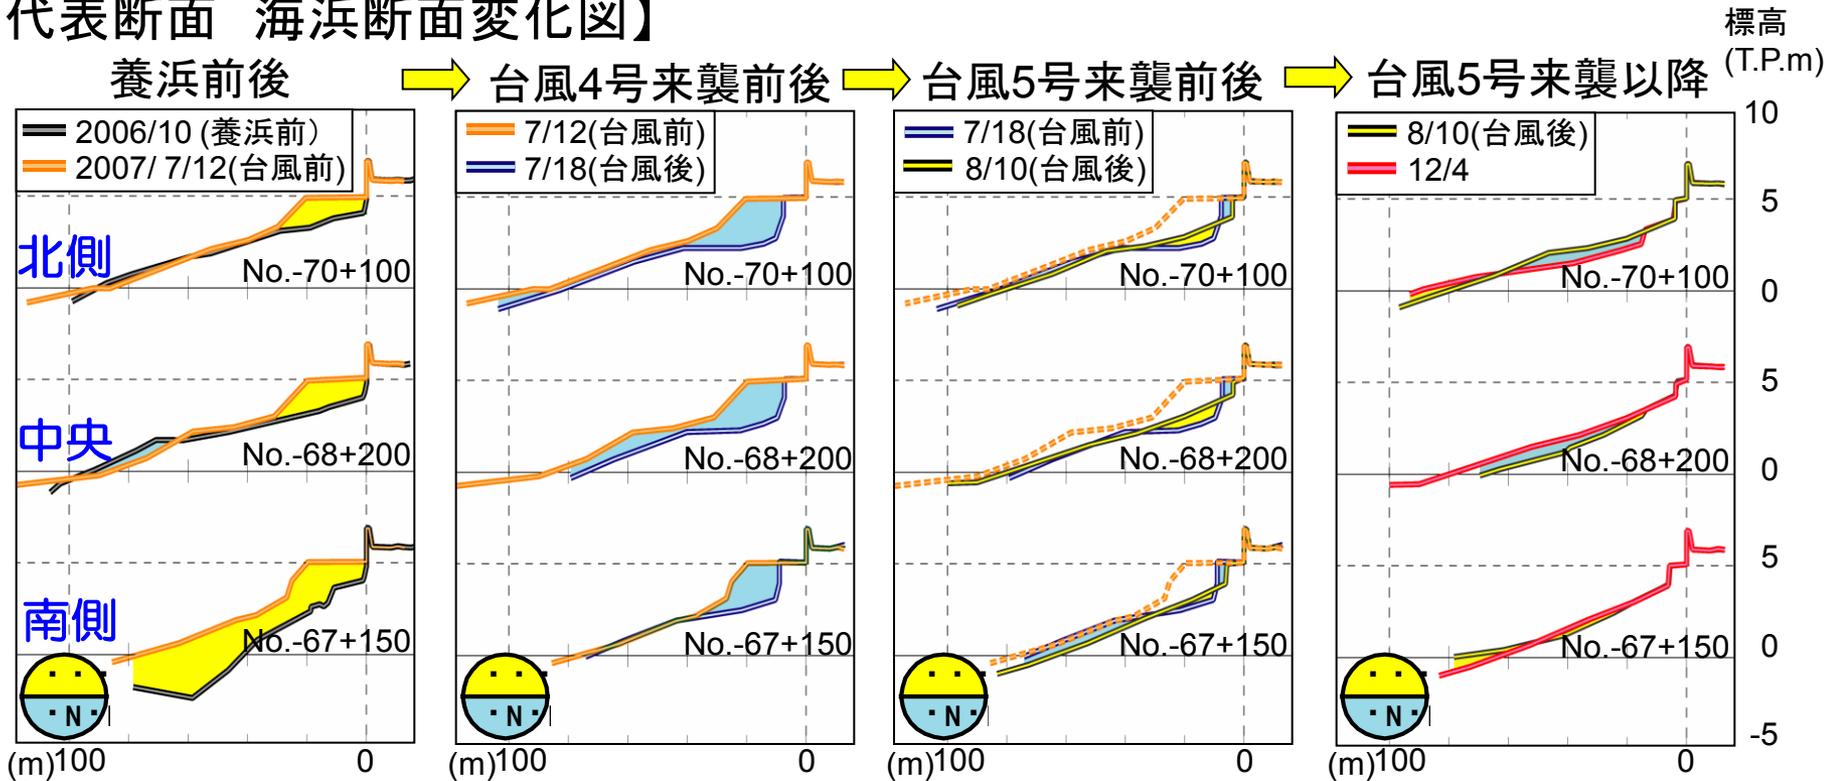
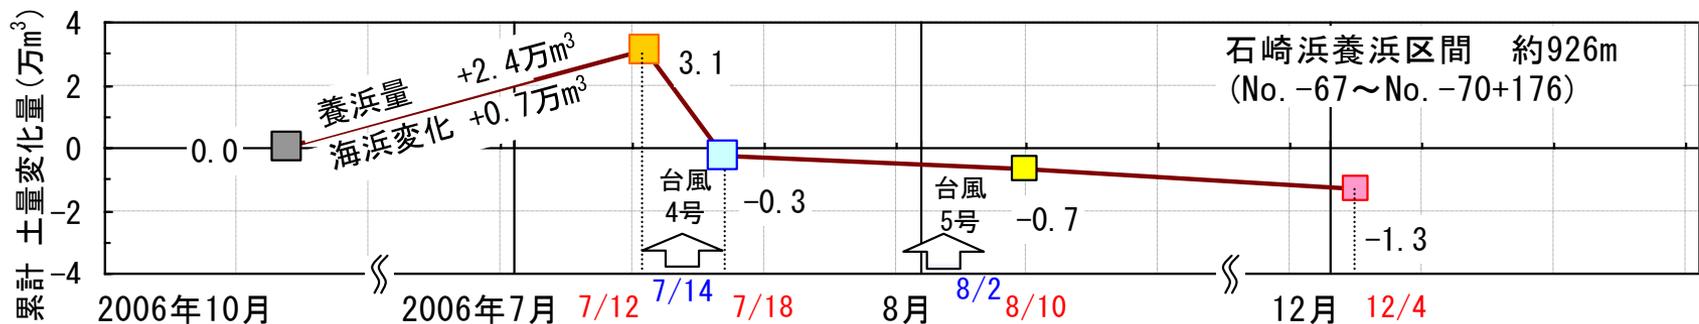
～南工区の海浜断面と土量の変化～

【代表断面 海浜断面変化図】

【養浜区間 変化土量】

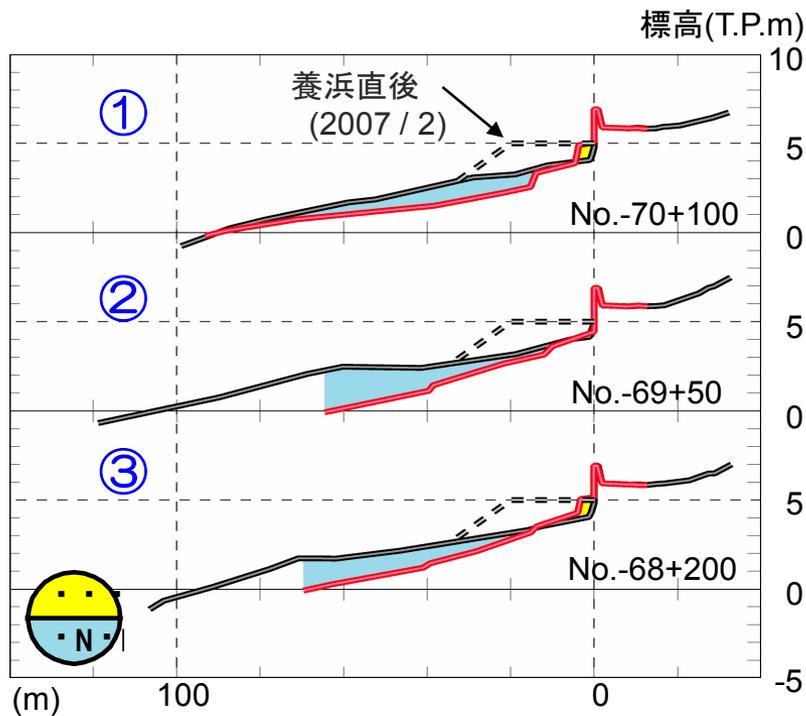
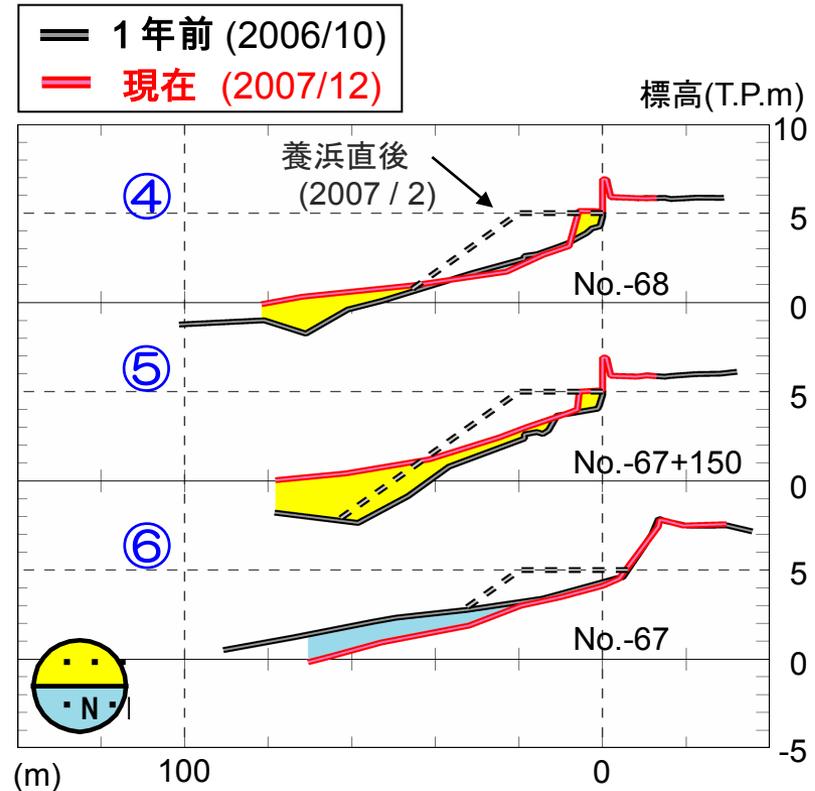
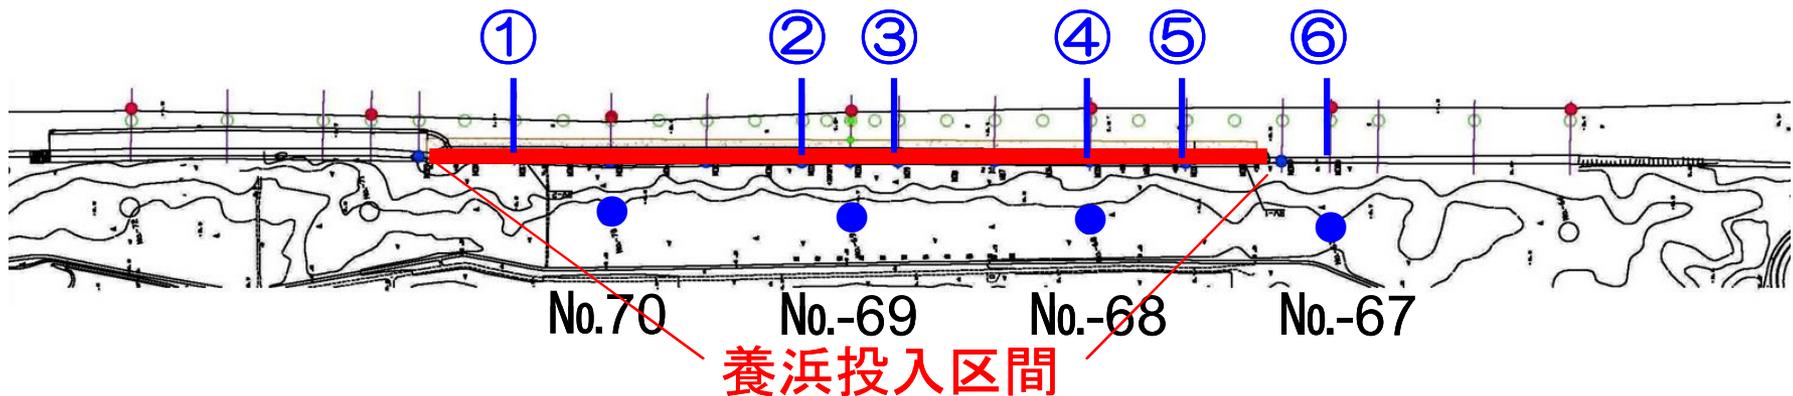
～南工区の海浜断面と土量の変化～

【代表断面 1年間の海浜断面変化図】

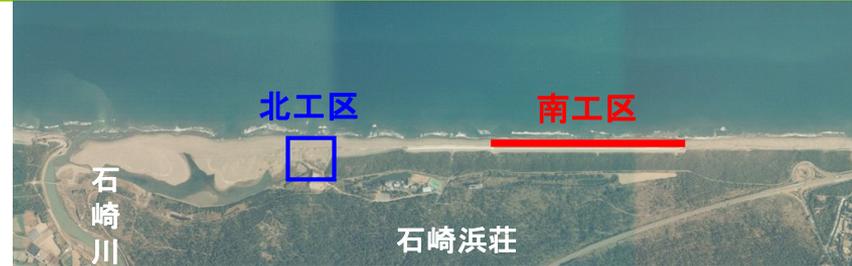
【養浜区間の平均砂浜幅(m)の経時変化】

～南工区の砂浜幅変化～

養浜区間の汀線は、台風期前は前進傾向。台風期には後退、その後、前進傾向であったことが確認された。

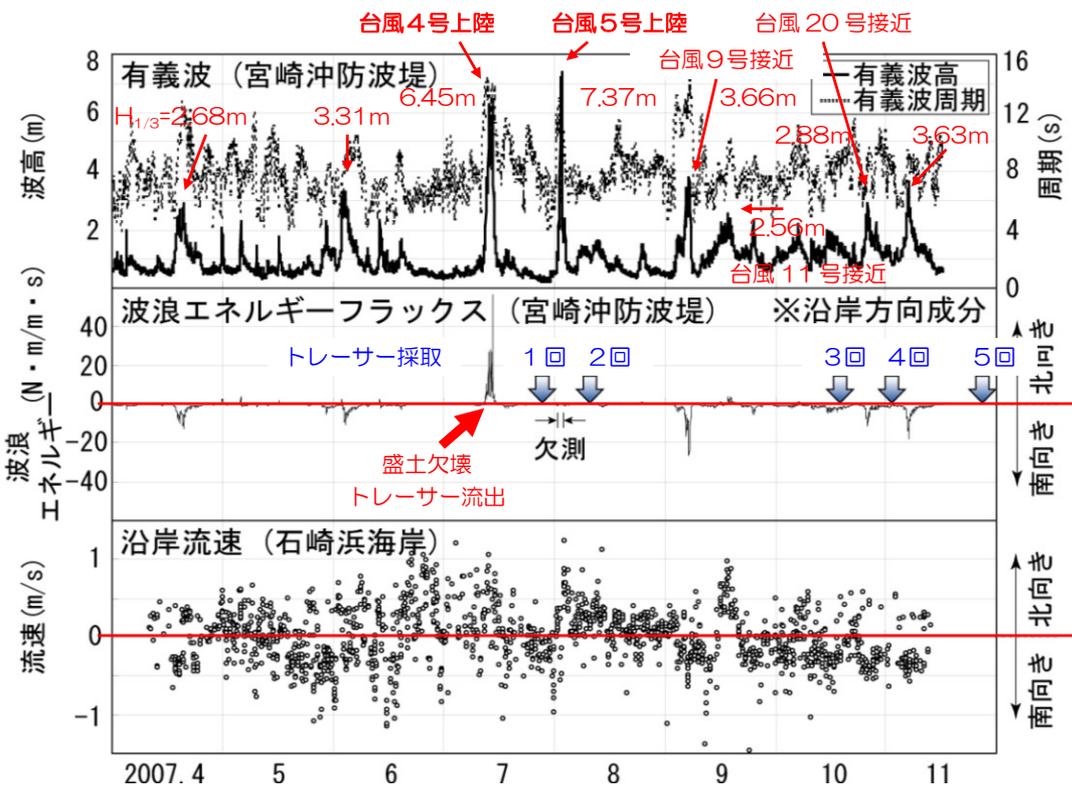
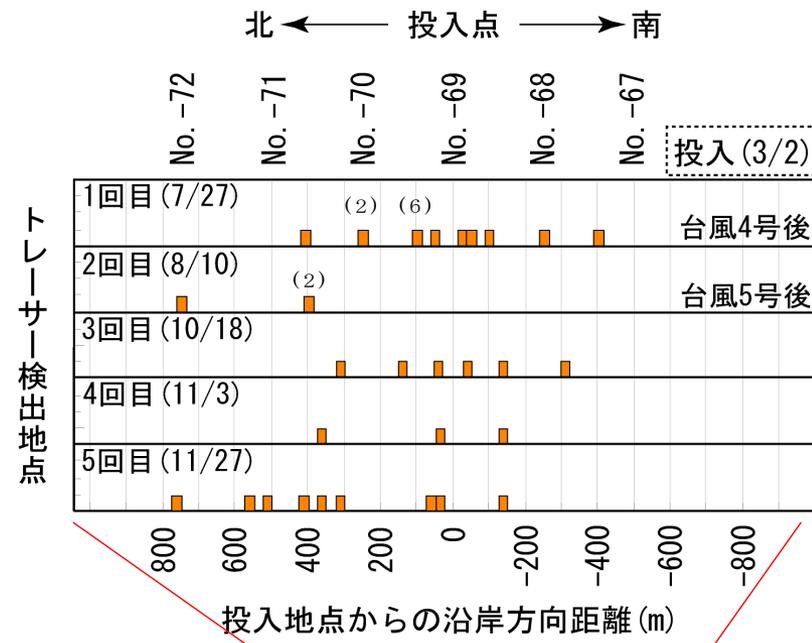
～来襲外力とトレーサー調査結果～

【来襲波浪・沿岸流時系列】

【汀線部におけるトレーサー調査結果】

(2007年7月27日～11月27日)

()は検出個数。記載なしは1個検出。

養浜土砂とともに海浜へと供給されたトレーサーは、11月末現在、投入区間の汀線際で確認された。投入土砂は汀線際だけでなく、沖合いへも供給されたと推察されるが、今後、深浅測量等によりさらにその効果を確認していく必要がある。

- 養浜土砂とともに海浜へと供給されたトレーサーは、11月末現在、投入区間の汀線際で確認された。
- 投入土砂は汀線際だけでなく、沖合いへも供給されたと推察されるが、今後、海底地形測量等により、さらに養浜投入の効果を確認していく必要がある。
- 養浜盛土は常時の波浪ではほとんど流出せず台風時にのみ流出した。この結果、土砂流出による濁りの問題は、特に指摘されなかった。
- 養浜盛土へのウミガメの上陸はみられたが、産卵に対しては課題が確認された。
