第2回 宮崎海岸侵食対策検討委員会

国土交通省・宮崎県

2008年1月8日

宮崎海岸 侵食対策

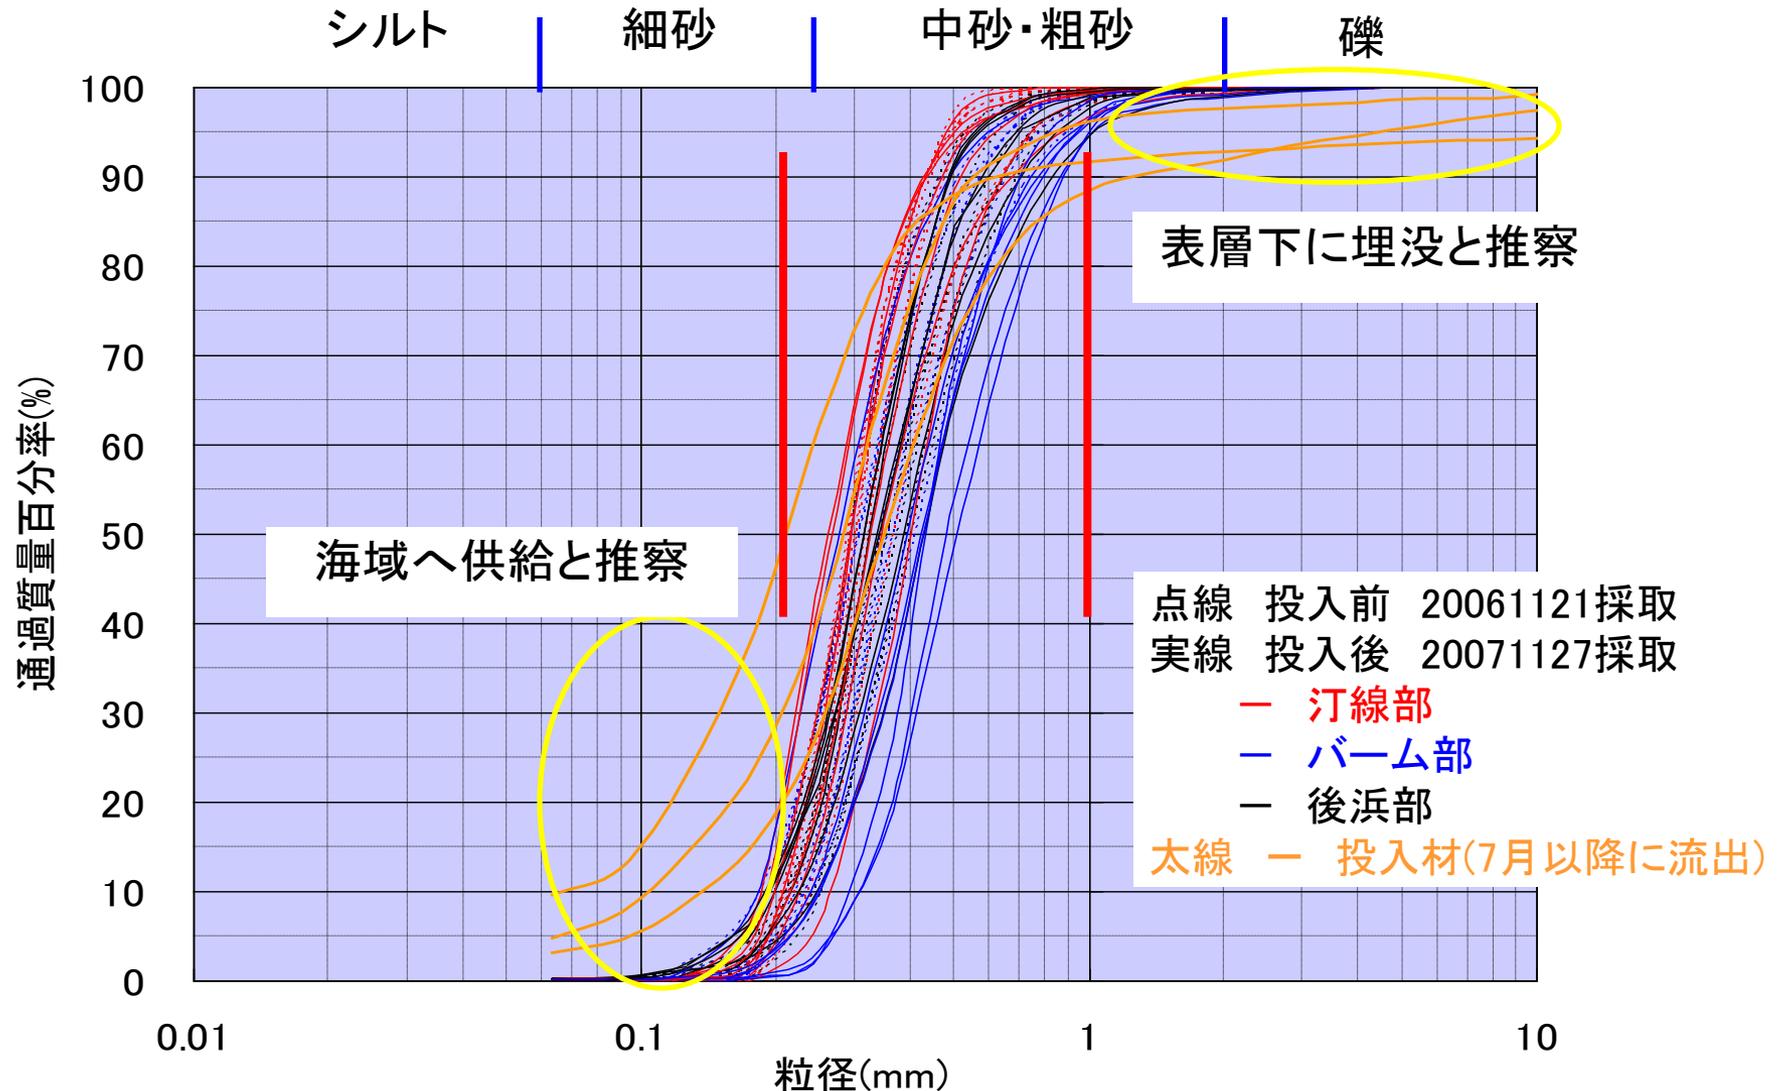
～養浜区間の底質粒度組成の変化～

主に0.2～1mmの砂で構成されている区間に、礫やそれ以下の細砂も多少混じる養浜土砂を投入した結果、流出後数ヶ月で元の粒度組成にほぼ収斂。

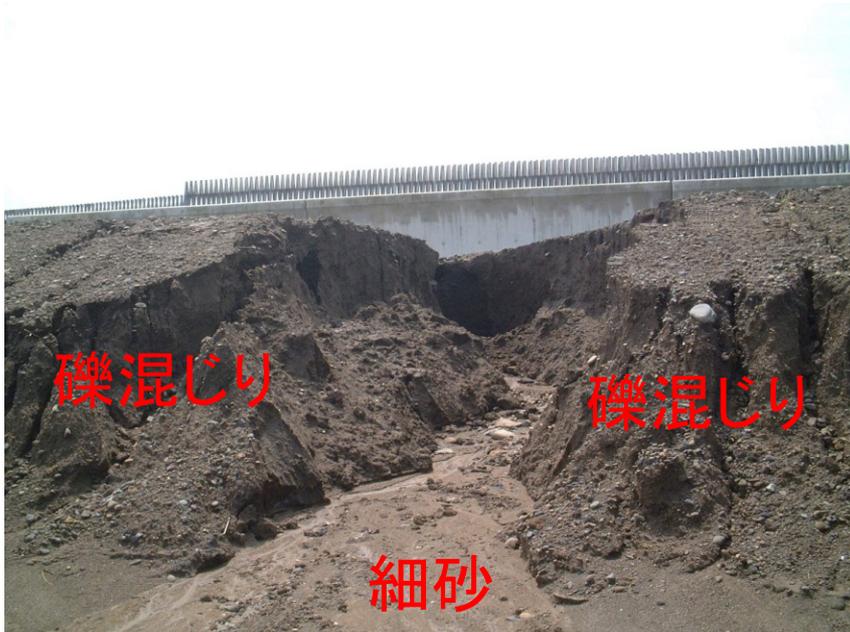
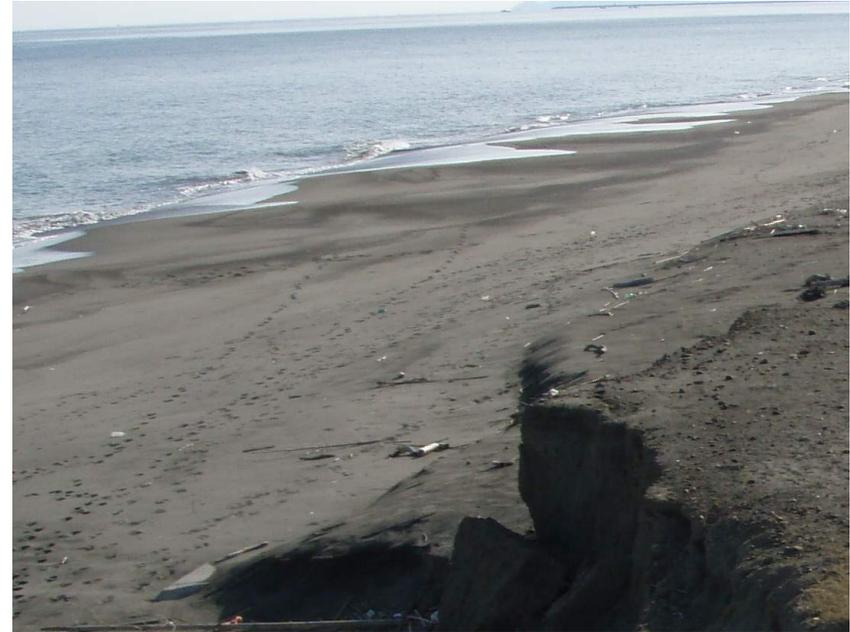
～養浜区間の表層底質の状況～

【7月3日撮影】

【12月5日撮影】

養浜材の中には、大きな礫や細砂分が含まれていたが、流出・供給された後の砂浜をみると、遡上域では波により淘汰され、従前と同様の状況が見られる。

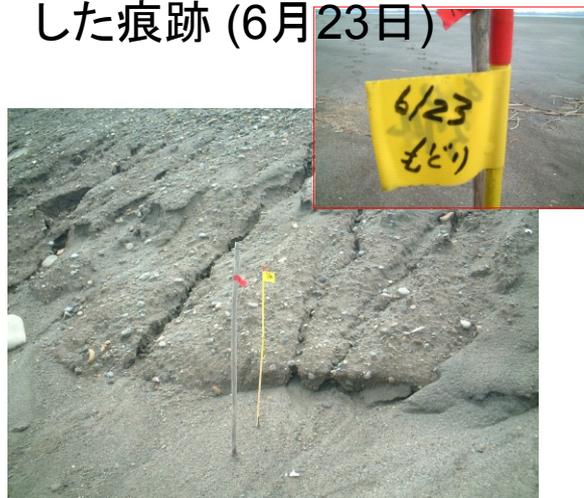
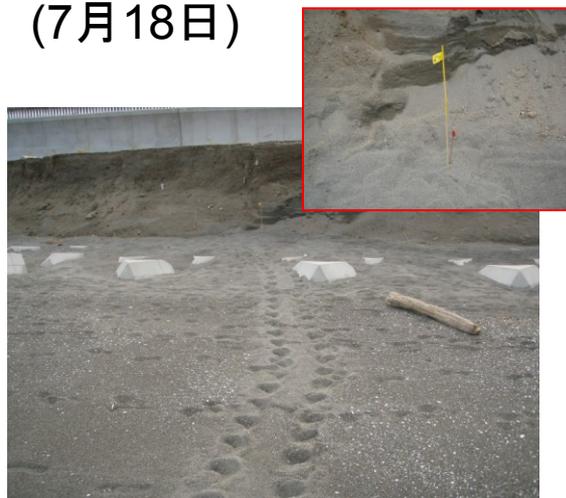
養浜区間でウミガメの上陸はみられたものの、南工区では産卵率が低い状況であった。盛土が硬質であったことが一因と考えられる。北工区では南工区と比べるとより多くの産卵が確認された。

養浜盛土中央部で
法先まで上陸して引き返した痕跡 (6月23日)

養浜盛土区間北部で
上陸して引き返した痕跡 (7月18日)

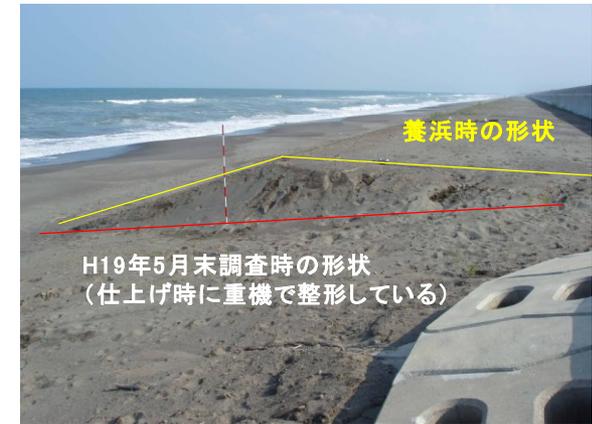
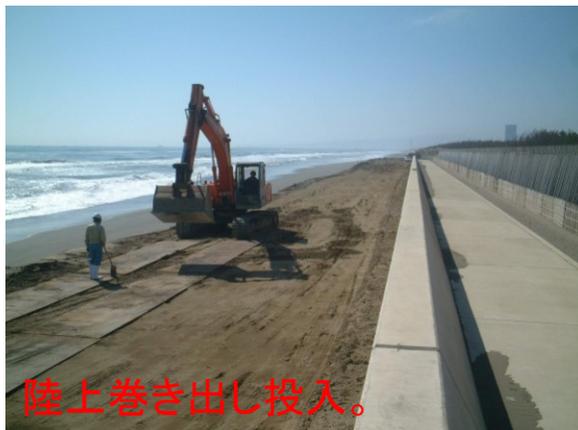
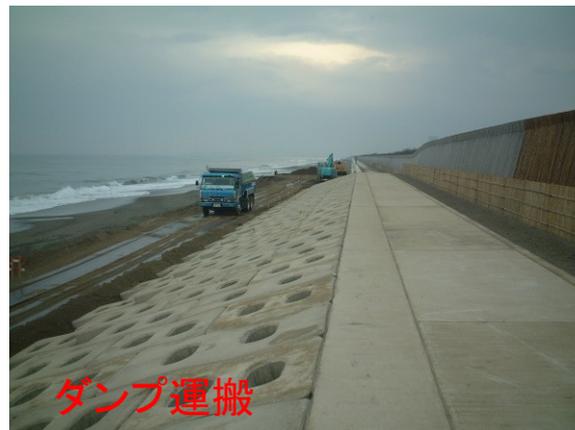
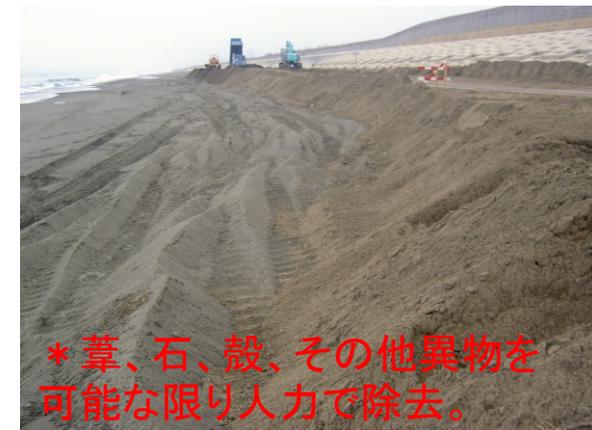
～南工区の施工状況～

投入材料に混入していた葦、石、殻、その他異物を可能な限り人力で除去。ウミガメの産卵期を避けて投入、上陸できる勾配や高さに配慮。

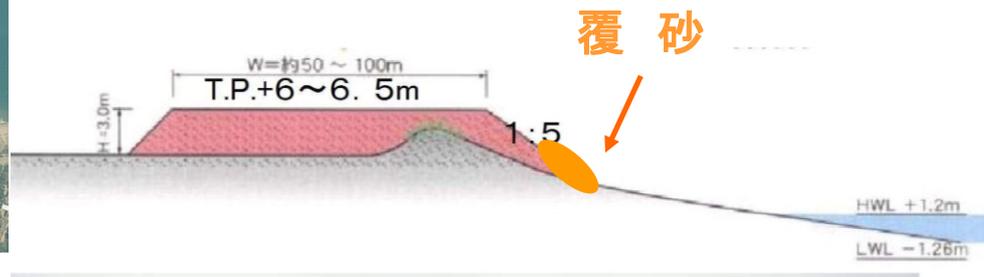
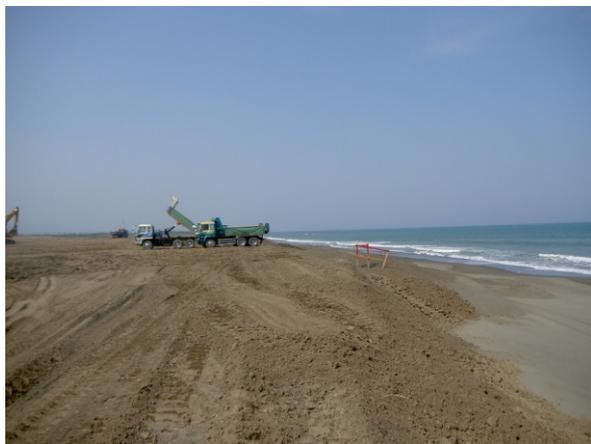
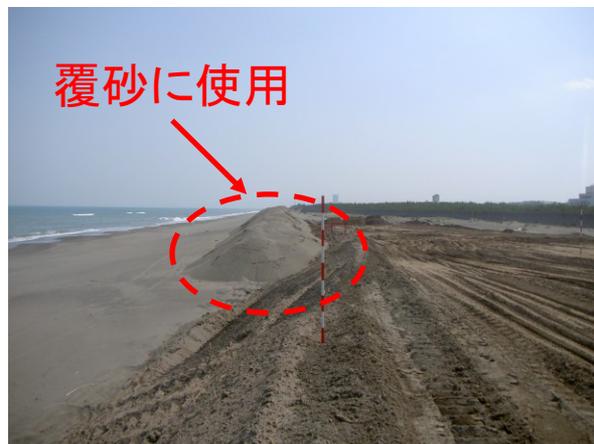
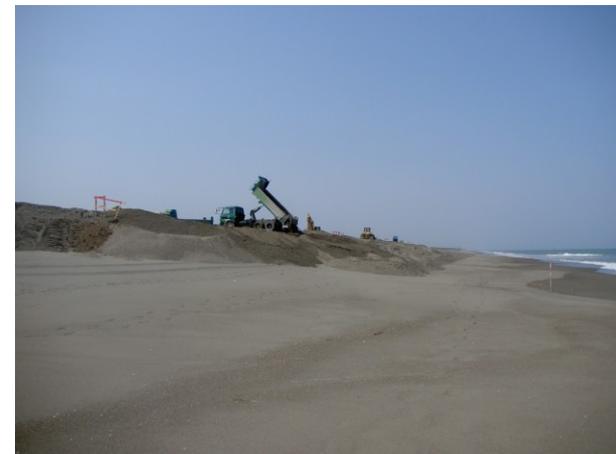
～北工区の施工状況～

北工区では施工スペースが広く、運搬も容易であったため、施工時に現地砂による覆砂を実施。

- 土砂搬入時に、
- ①ブルドーザーで当初地形の砂浜の表面を押し出し
 - ②そこにできたスペースに河川掘削土砂を投入
 - ③最後の仕上げにストックしていた砂を表面にかぶせる
(施工厚は約30cm)

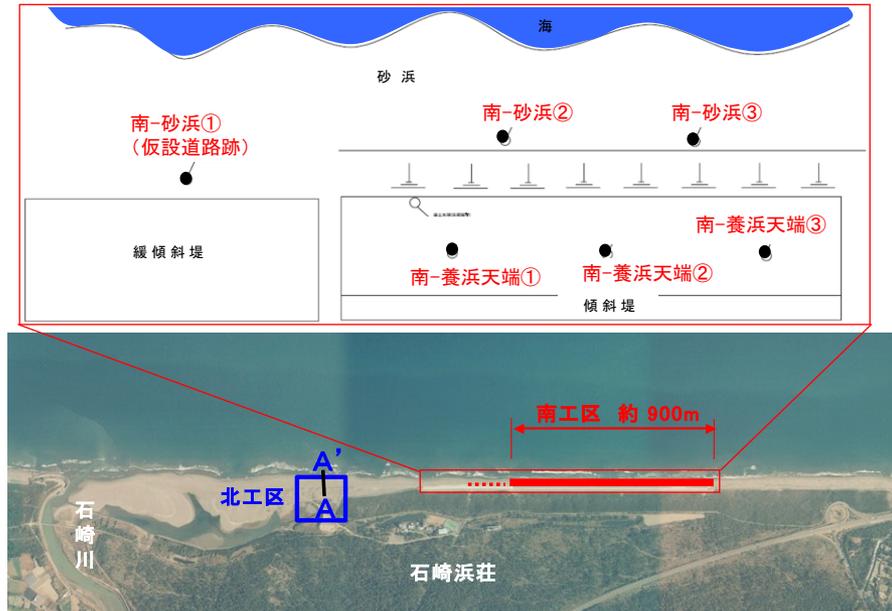
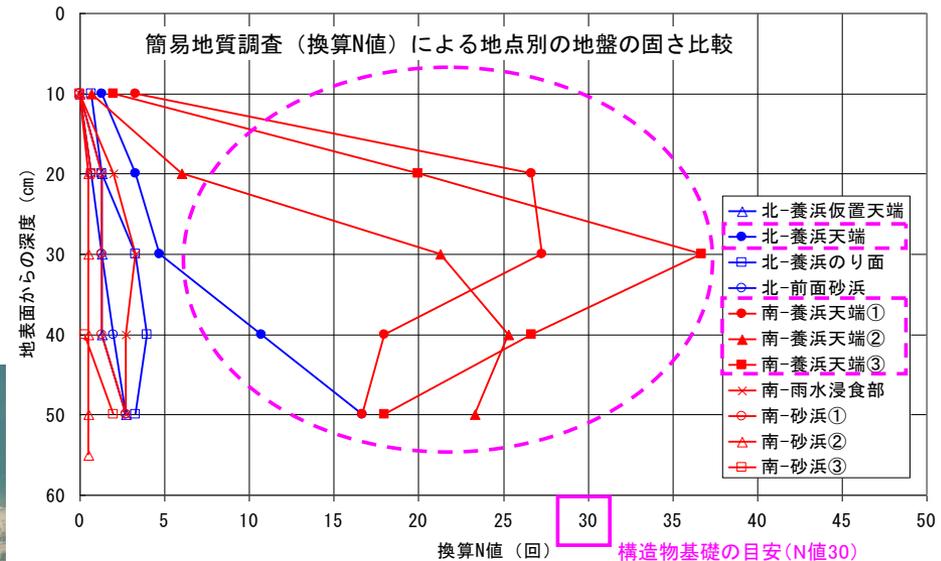
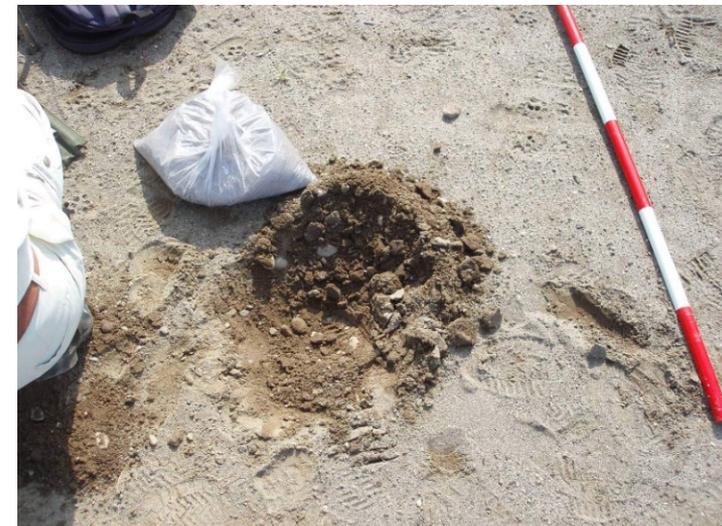
～盛土の硬質化、土質調査～

重機巻き出し施工による絞め固め効果で、盛土は硬質化。構造物基礎となるような硬さを確認。

土質調査実施地点

試験結果 (平均値)		含水比 %	湿潤密度 g/cm ³	乾燥密度 g/cm ³
南側	重機走行部	11.0	1.859	1.676
	自然砂浜	4.8	1.622	1.548
北側	自然砂浜	5.4	1.621	1.539

⇒盛土地盤の硬質化については、施工方法の工夫が必要と考えられる。
