# 第3回 宮崎海岸侵食対策検討委員会

国土交通省・宮崎県

2008年3月18日

# **(1) 養浜の事例紹介**

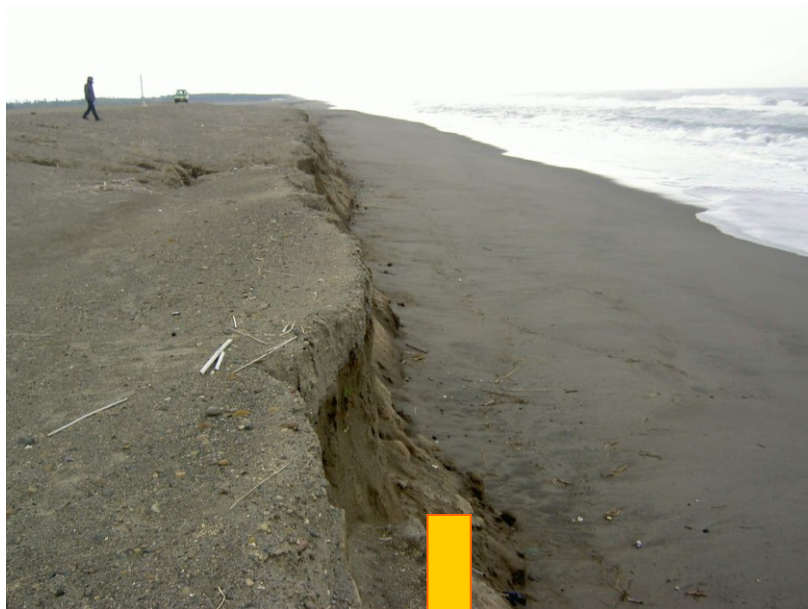
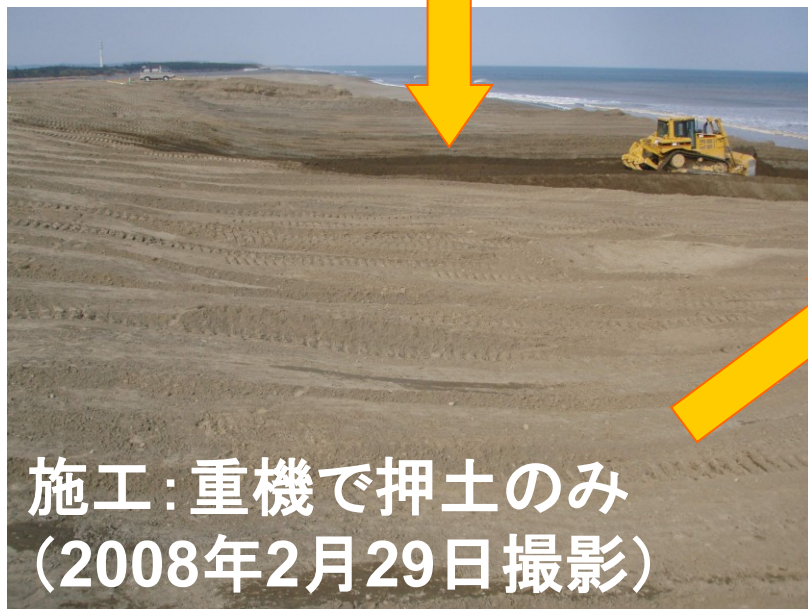
施工：重機で押土のみ  
(2008年2月29日撮影)

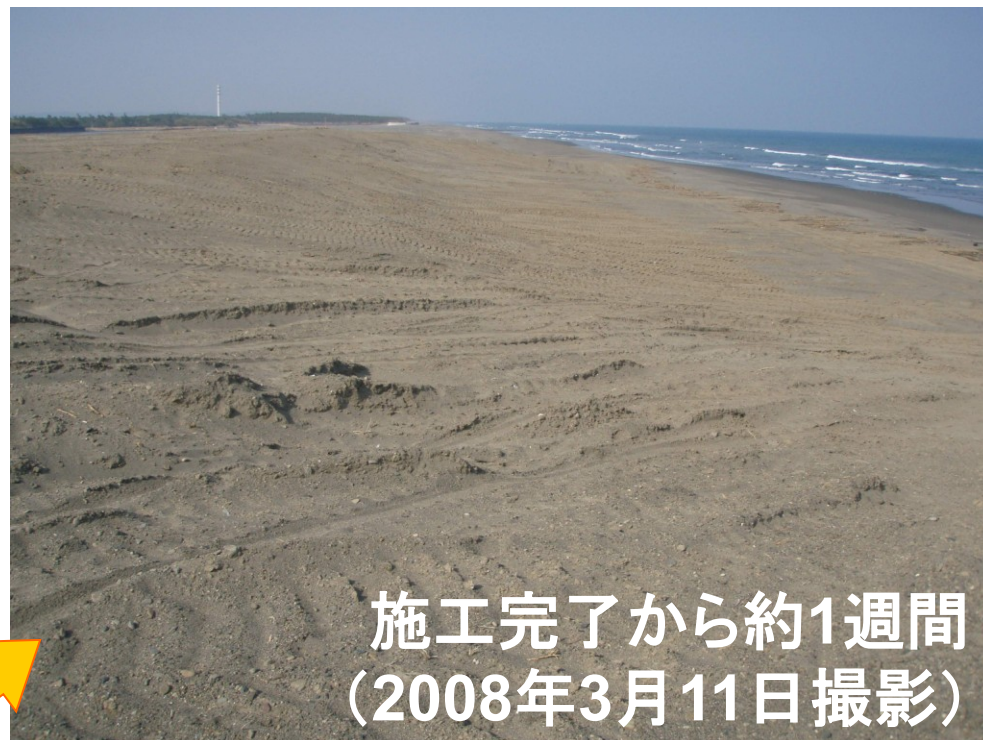
施工完了から約1週間  
(2008年3月11日撮影)

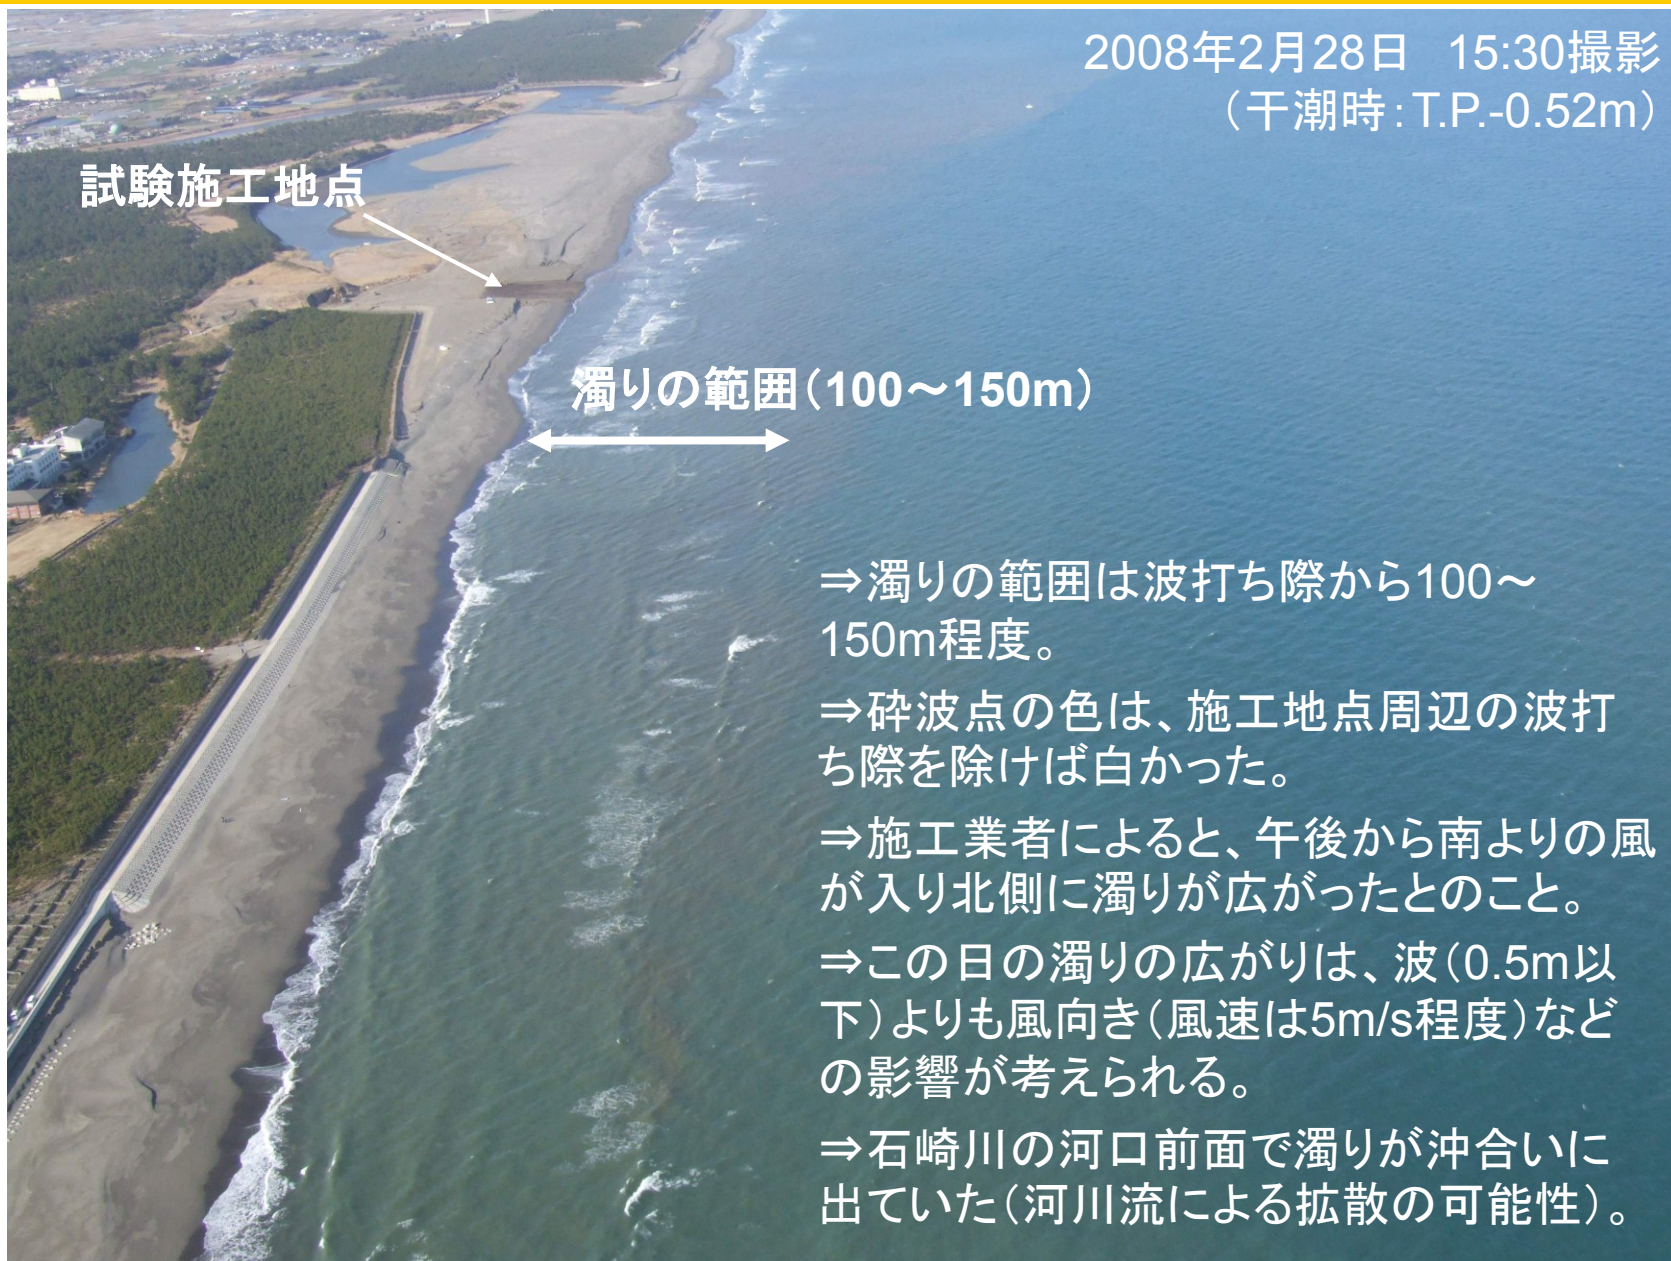
⇒濁りの範囲は波打ち際から100~150m程度。

⇒碎波点の色は、施工地点周辺の波打ち際を除けば白かった。

⇒施工業者によると、午後から南よりの風が入り北側に濁りが広がったとのこと。

⇒この日の濁りの広がり、波(0.5m以下)よりも風向き(風速は5m/s程度)などの影響が考えられる。

⇒石崎川の河口前面で濁りが沖合いに出ていた(河川流による拡散の可能性)。

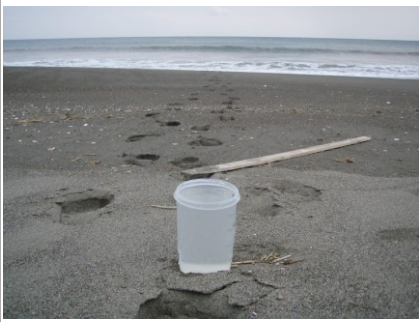
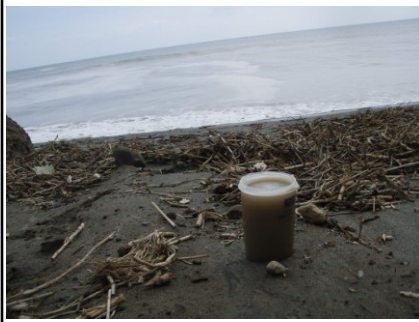
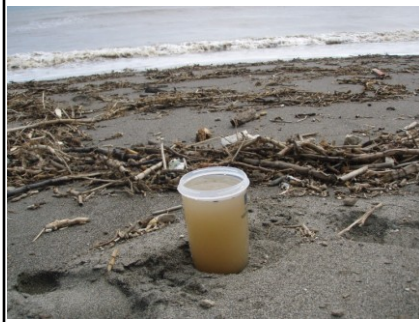
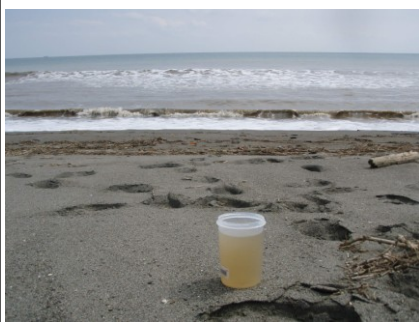
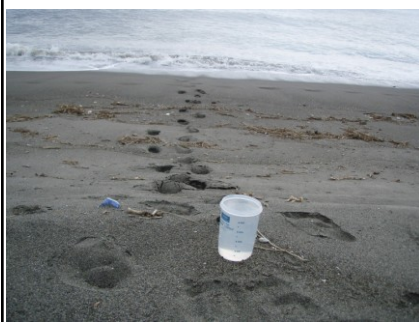
・水深0.5m地点の表層を採水

・調査した時間帯では、施工区間(L=100m)から北は50m、南は150m離れた地点で、濁りは確認できなかった(濁りの沿岸方向範囲: 約350m)。

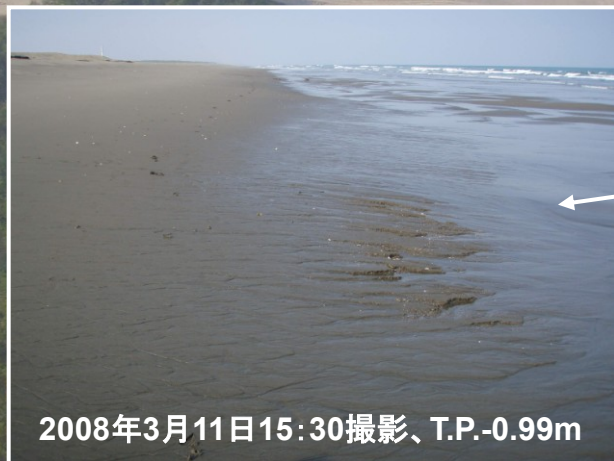
改良施工地点

- ・濁りは見られなかった。
- ・施工地点のやや南側に「平坦な地形(フラットバーと呼ばれる地形)が形成されていた。施工時に波浪で海域に供給された土砂が再堆積したものと推察される。
- ・このような地形は、(侵食が進んでいない)比較的健全な砂浜で見られる。

2008年3月12日16:20ヘリによる撮影、T.P.-0.92m

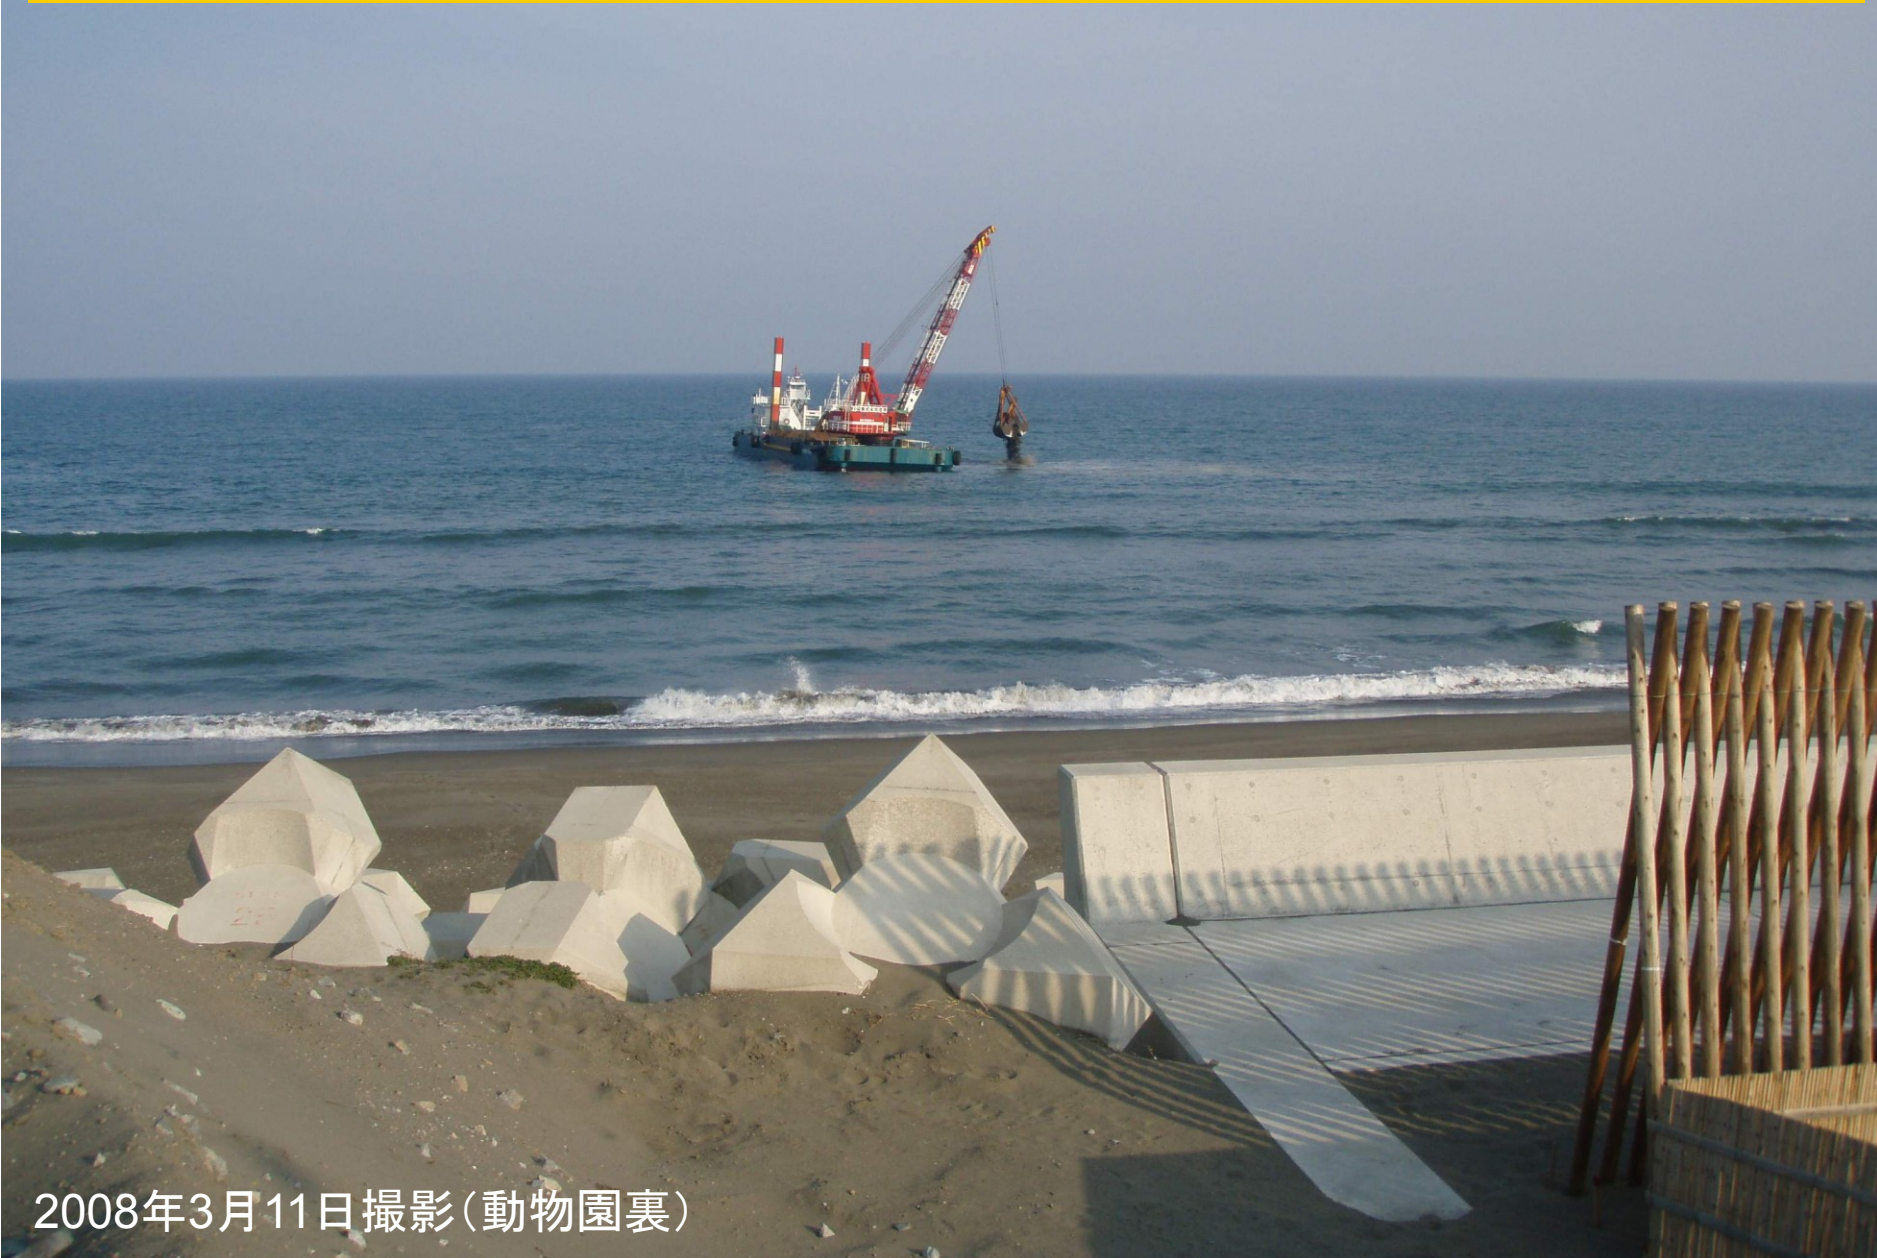
2008年3月11日撮影(動物園裏)

撮影時には、投入地点より南側の範囲でやや海色が違う範囲が見られた

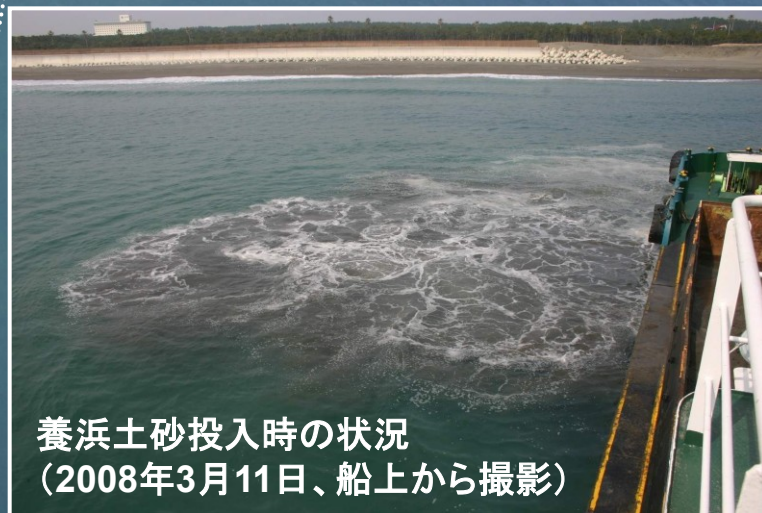
養浜土砂投入時の状況  
(2008年3月11日、船上から撮影)

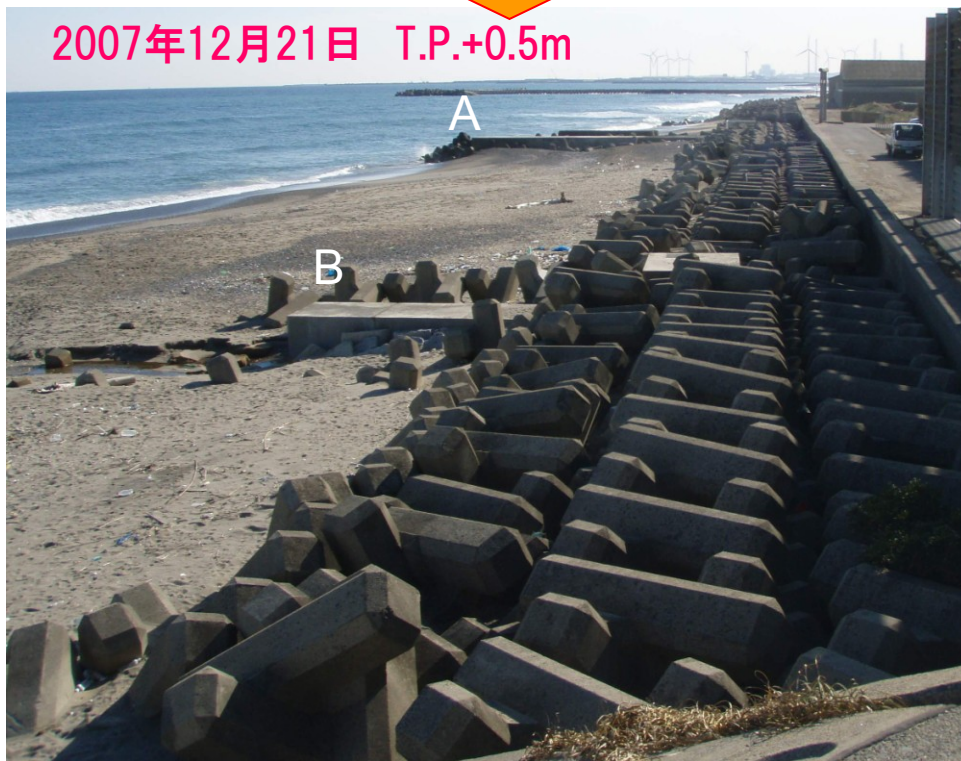
- 茨城県鹿島灘海岸では、ヘッドランド設置済区間において粗粒材(礫)を活用した養浜工を実施
- 最新の調査によると、計画波高、計画潮位を超える異常波浪が作用しても、粒径2mm以上の粗粒材は、沖に流出することなく汀線付近に歩留まっていることが確認された。

粗粒材  
(2.5mm~13mm)

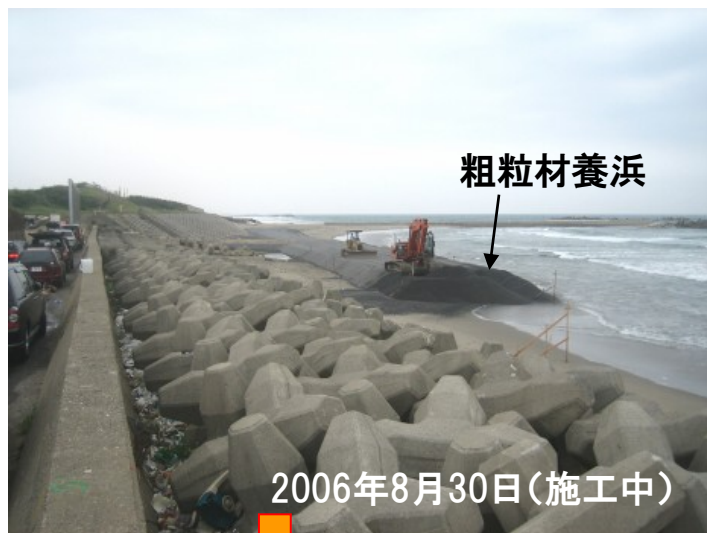
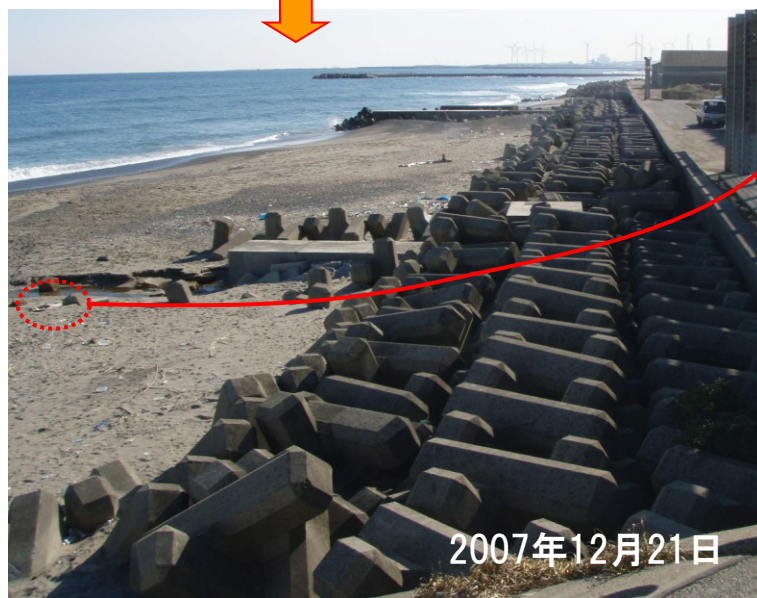
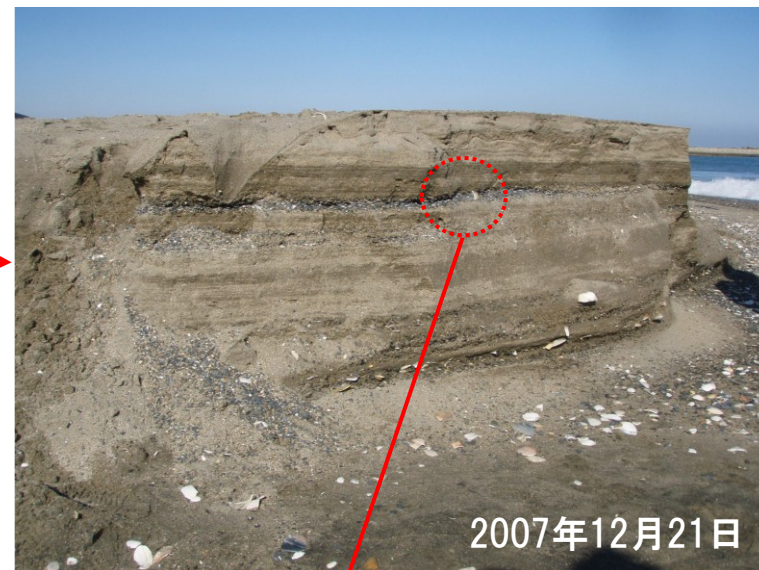
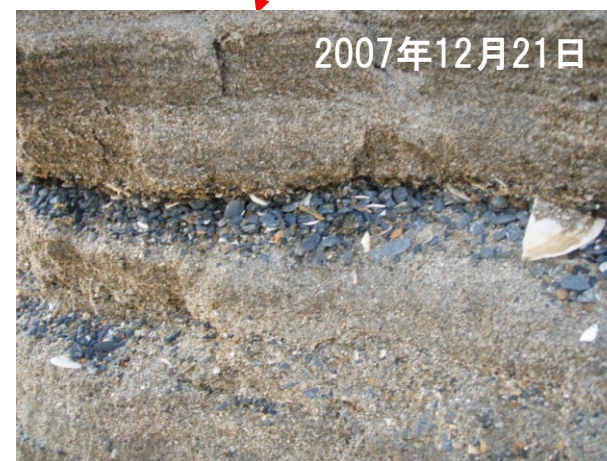
鹿嶋海岸では、養浜材（粗粒材：礫）が層状に堆積していることを確認。

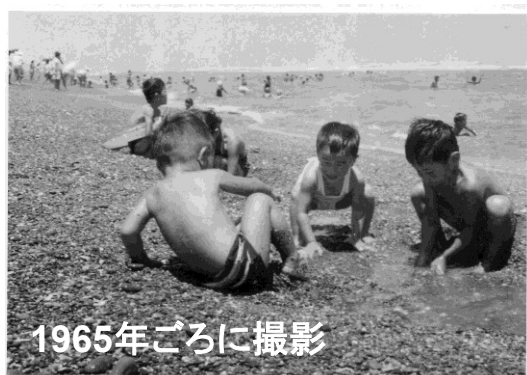
- ・過去の写真によると、宮崎海岸は表面が礫で覆われる時期もあった。
- ・これは、**海浜の構成材として礫が存在**していたことを示すものである。

1965年ごろに撮影

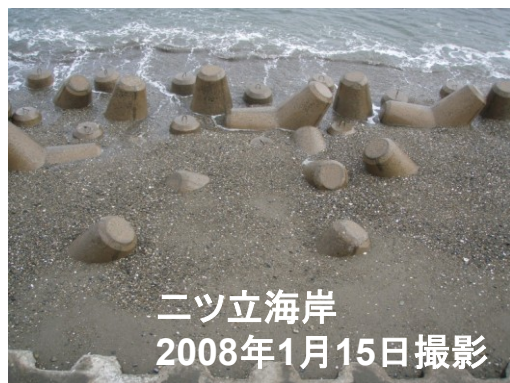
場所や時期によって**礫が確認**できる。

ニツ立海岸  
2008年1月15日撮影

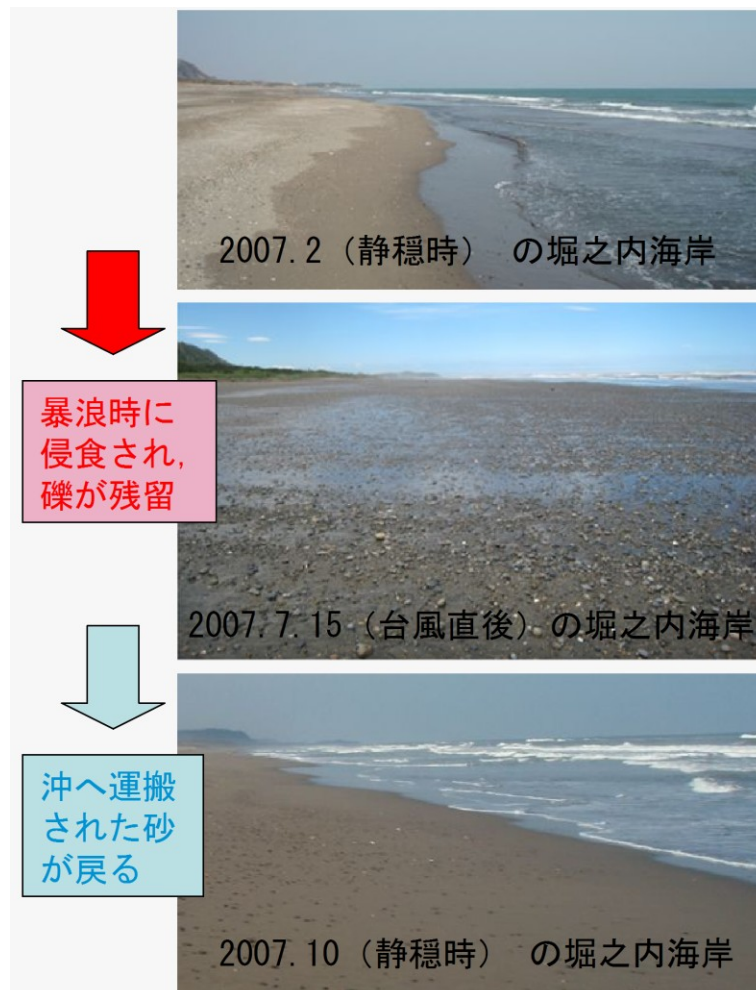
- ・宮崎海岸の北側に位置する堀之内海岸では、海浜の構成材として礫と砂が混在し、台風などの外力によって粒径が変化している。

2007.2（静穏時）の堀之内海岸

暴浪時に  
侵食され、  
礫が残留

2007.7.15（台風直後）の堀之内海岸

沖へ運搬  
された砂  
が戻る

2007.10（静穏時）の堀之内海岸

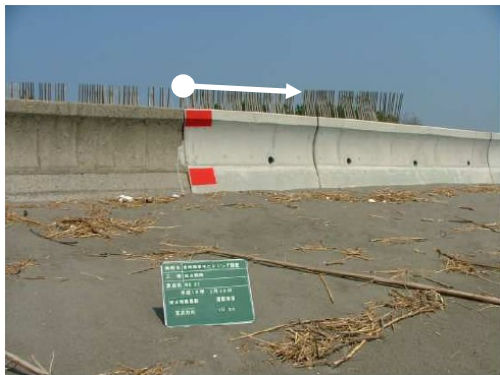
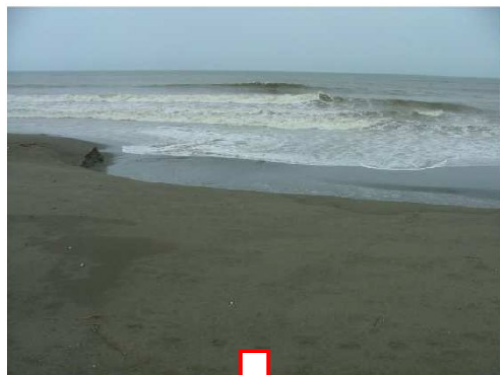
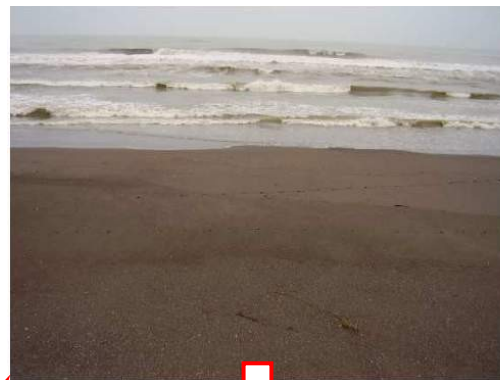
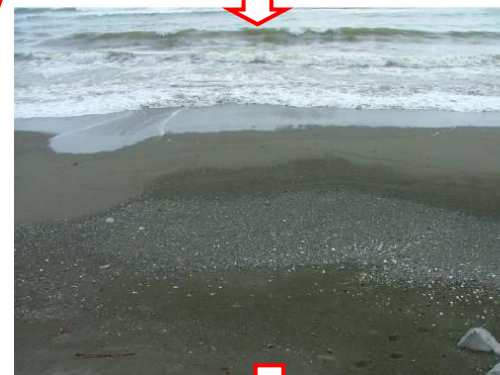
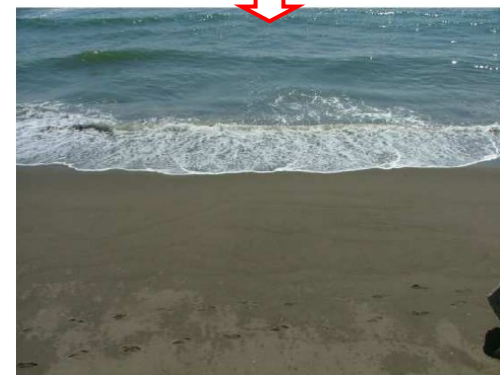
石崎川河口左岸の護岸から海方向を定期的に撮影

4号台風前 NO. 20  
東向き  
2007-07-12  
15:55

1回目  
NO. 20 東向き  
2007-07-25  
10:35

五号台風後  
NO. 20 東向き  
2007-08-03  
15:25

**台風来襲直後の  
写真では礫  
は確認されず**

2回目  
NO. 20 東向き  
2007-08-07  
11:30

**台風来襲から  
数日後の写真  
で礫が出現**

3回目  
NO. 20 東向き  
2007-08-28  
10:10

**3週間後の写  
真では砂浜に  
戻っている**

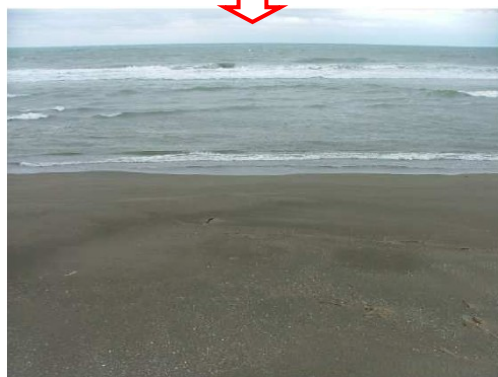
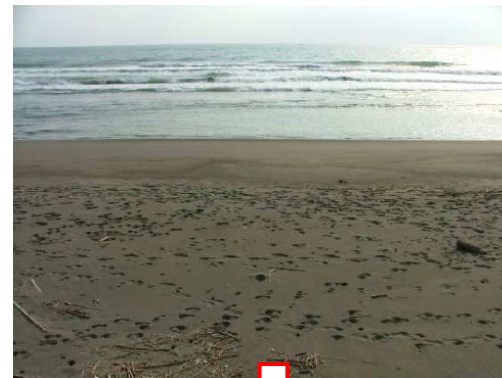
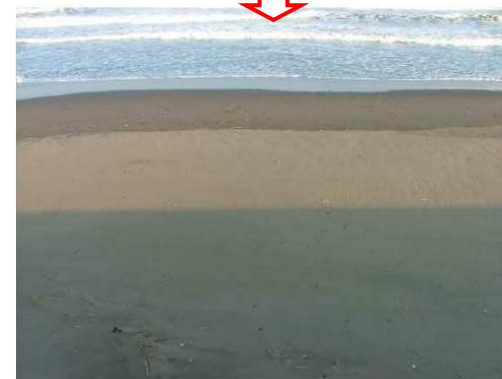
石崎川河口左岸の護岸から海方向を定期的に撮影

やや粗目の材  
料が見られる

自然の砂浜は、形状・粒径とも  
に、常に同じ(固定)ではなく、  
状況に応じて変化している。

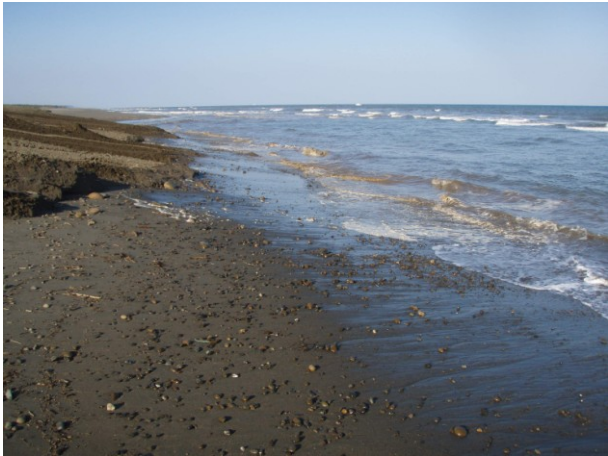
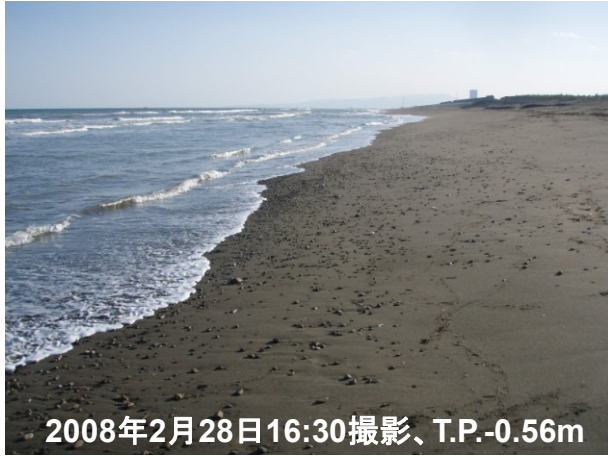
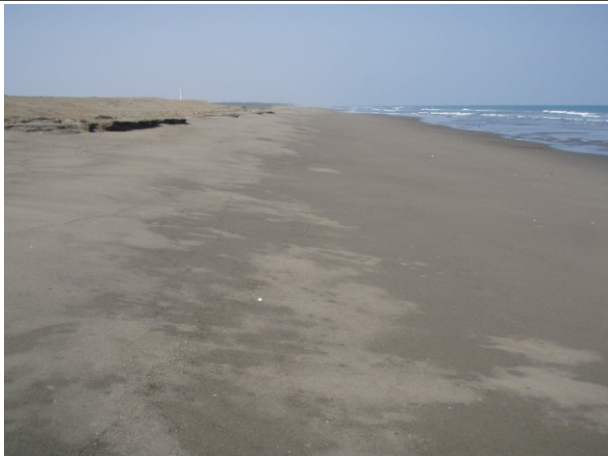
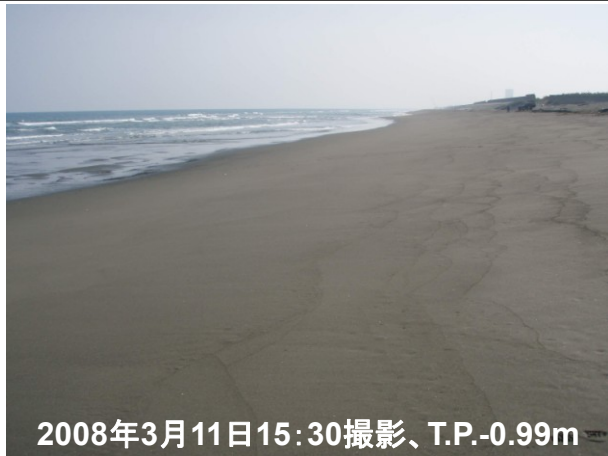
- ・施工時は、養浜土砂に元々混入していたと思われる礫が確認された。
- ・施工完了から1週間後には、表面に礫は確認されなかった。なお、調査時の波打ち際（T.P.-1m程度）地点で、表層下20cm程度のところに礫が存在することは確認できたが（海水位付近のため写真は撮れていない）、断面・沿岸方向・深度方向の分布は未確認。

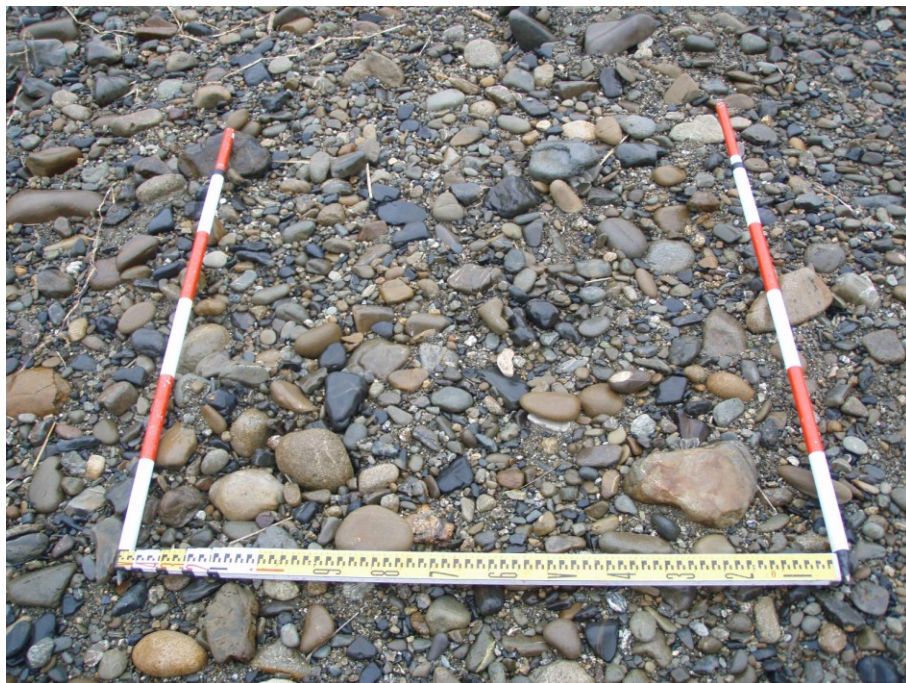
表層の状況(2008年2月22日撮影)  
・20～30cmの石も存在する

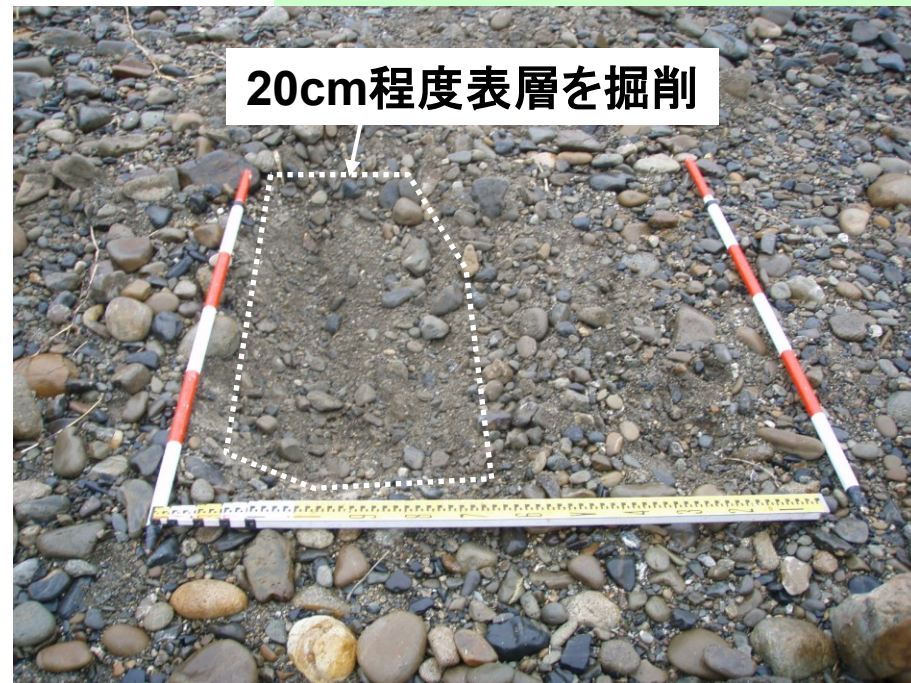
表層下の状況(2008年2月22日撮影)  
・礫主体の土砂
