# 第3回 宮崎海岸侵食対策検討委員会

## 【資料編】

国土交通省・宮崎県

2008年3月18日

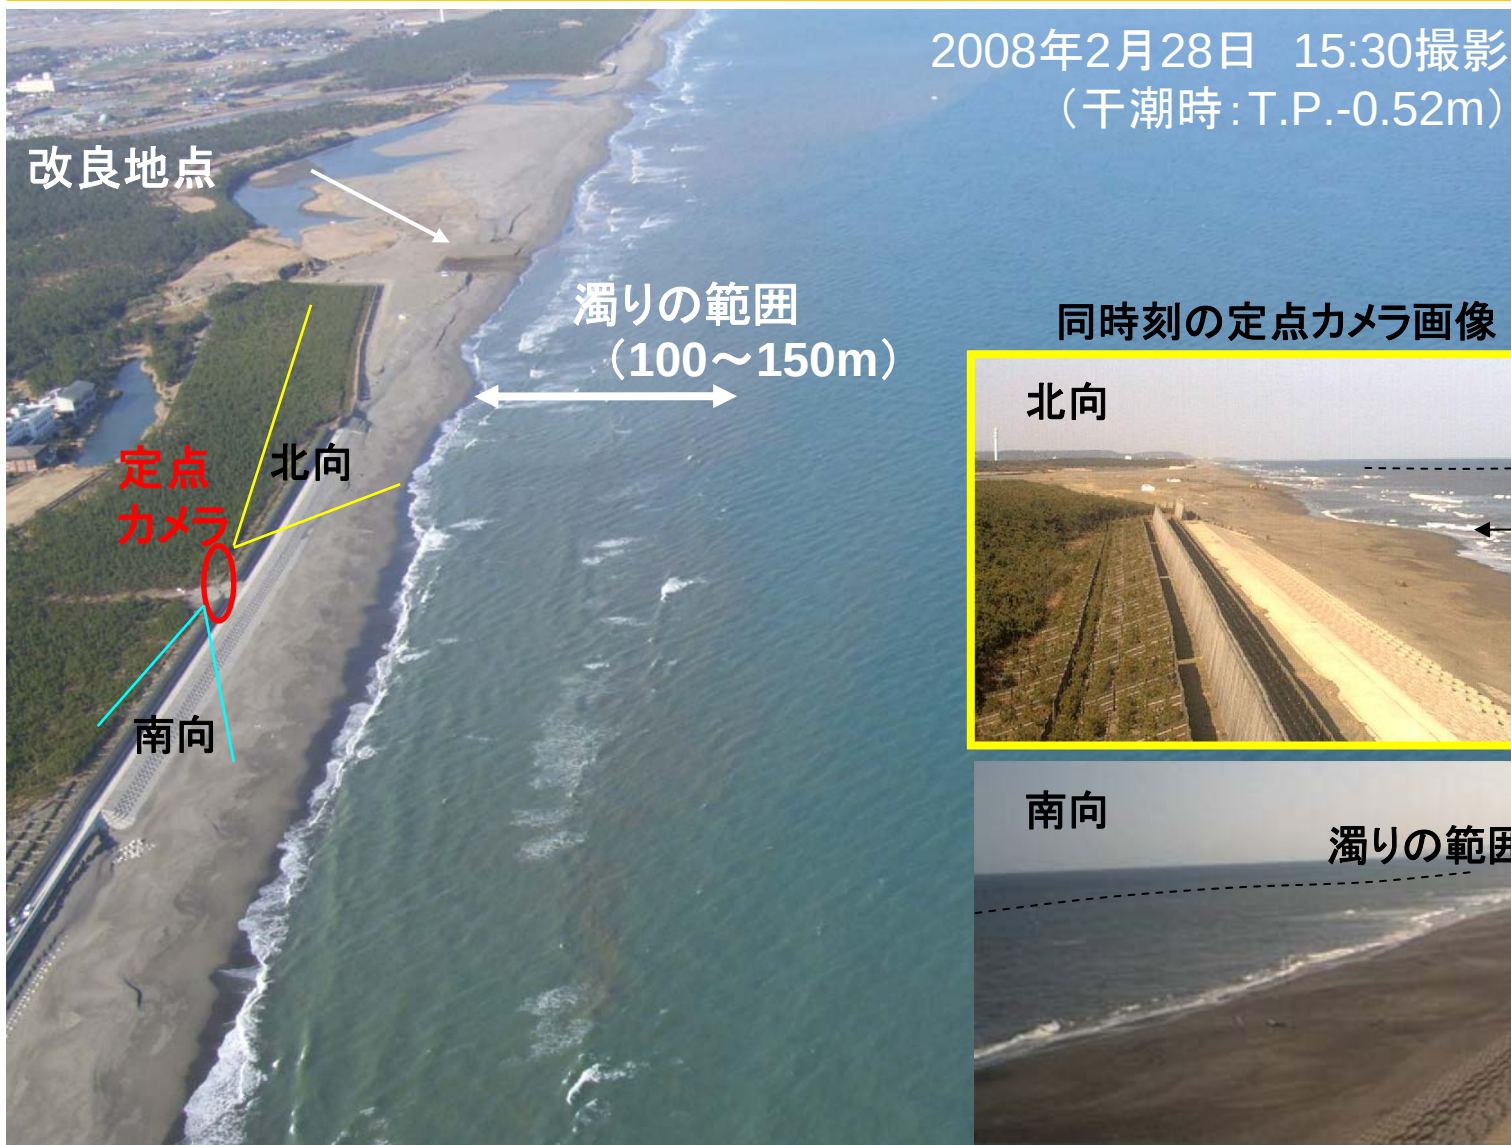
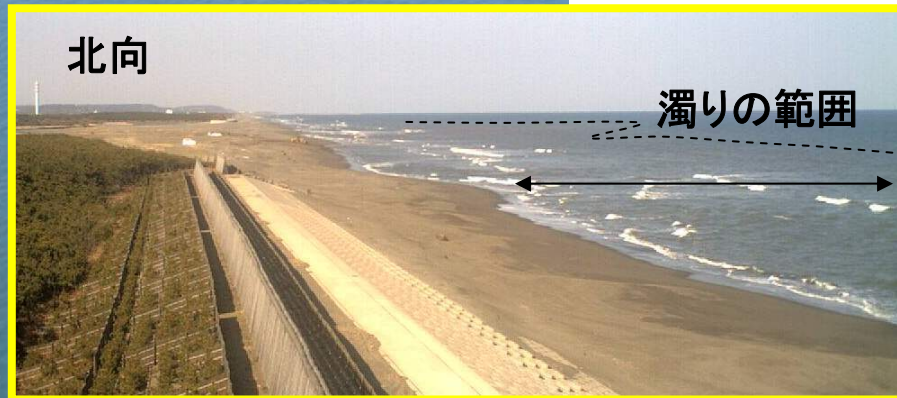
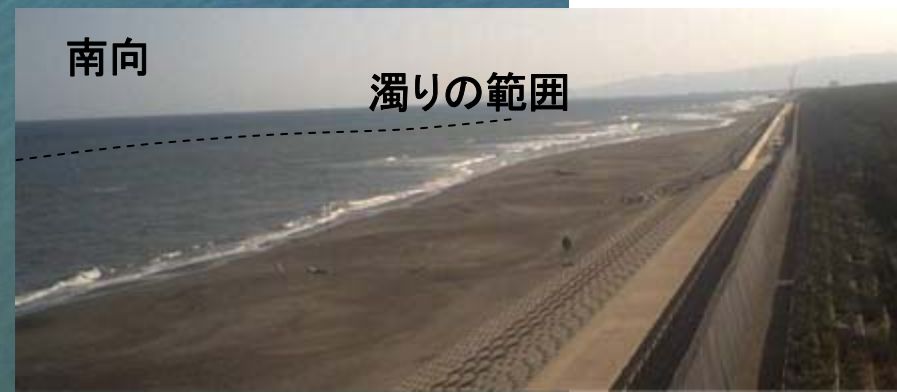
## ②2007改良中の濁りについて-干潮時 (定点カメラ画像)

同時刻の定点カメラ画像

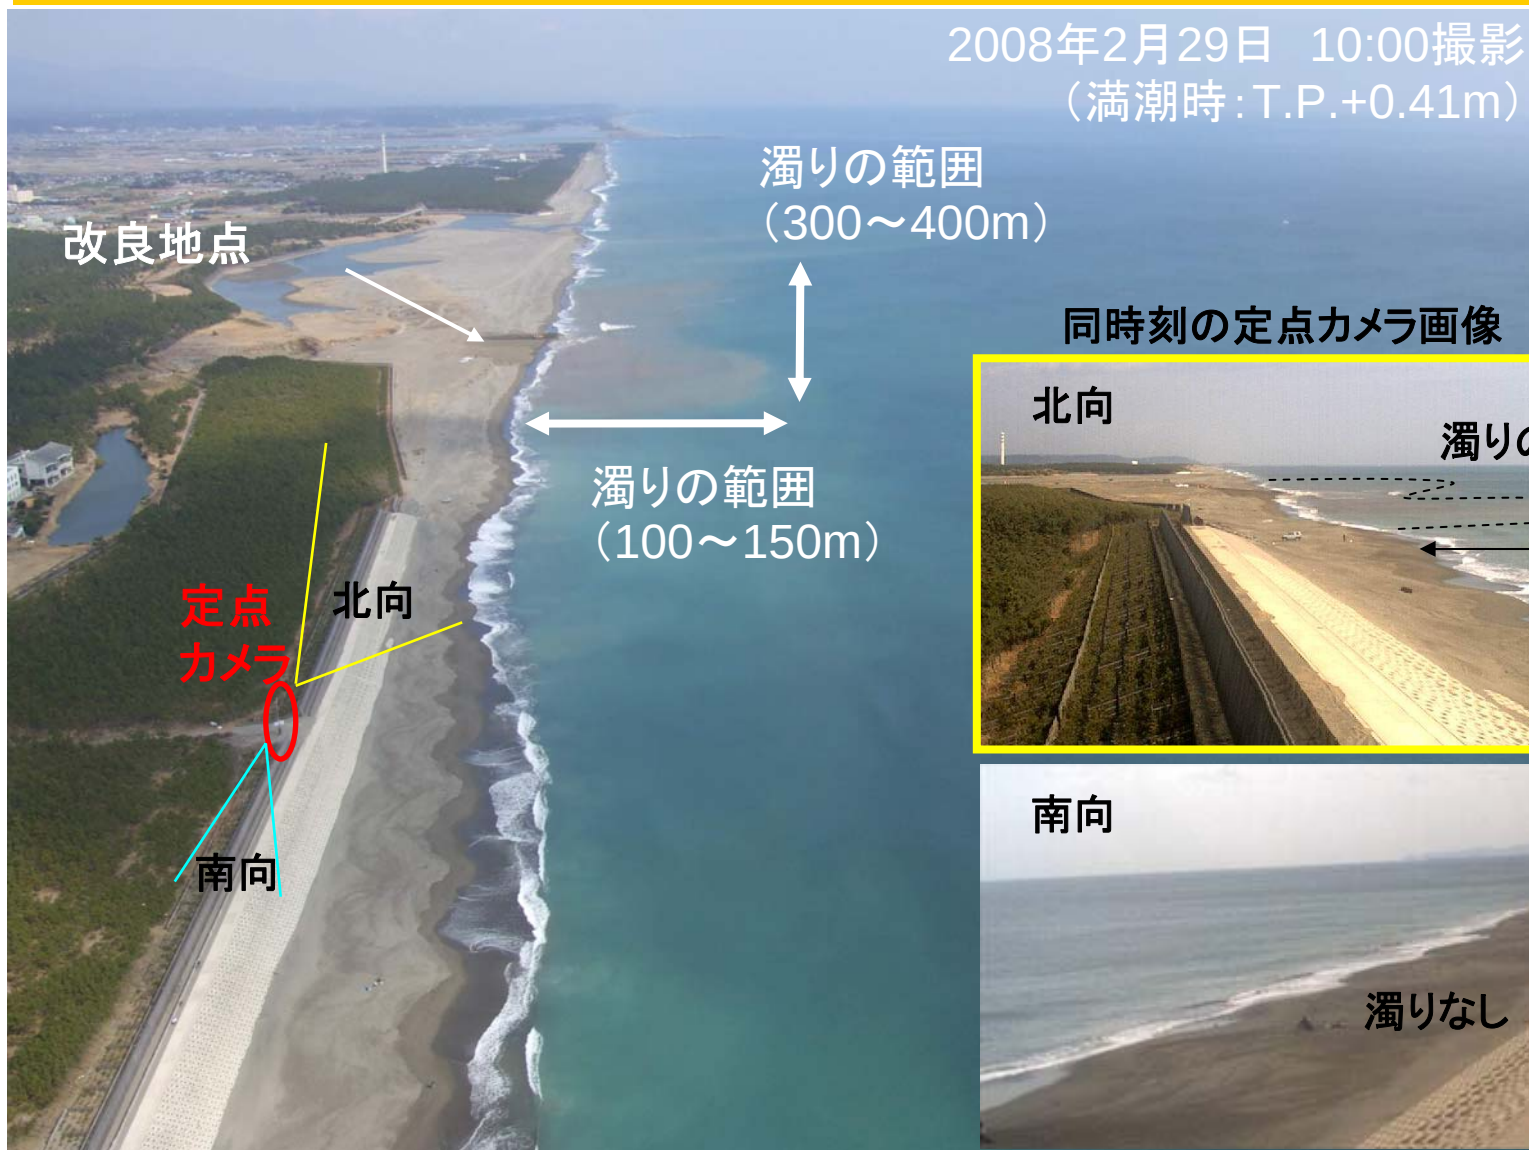
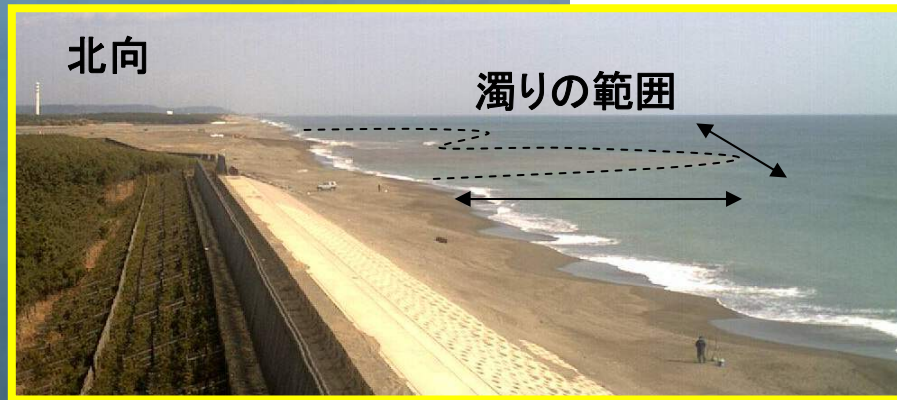
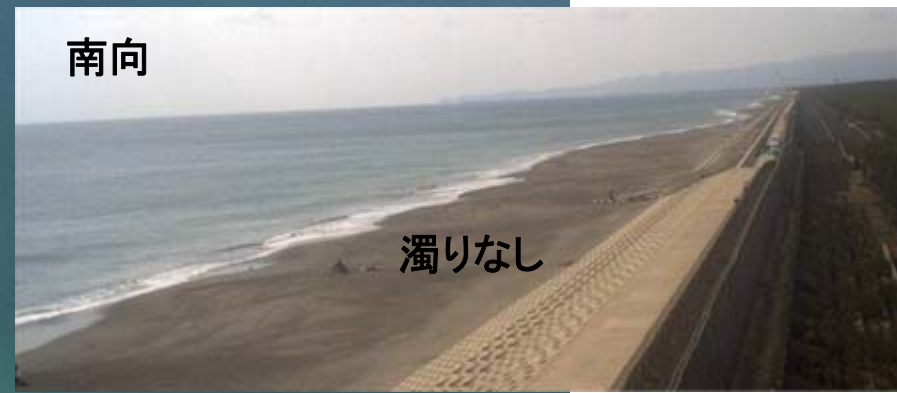
## ②2007改良中の濁りについて-満潮時 (定点カメラ画像)

同時刻の定点カメラ画像

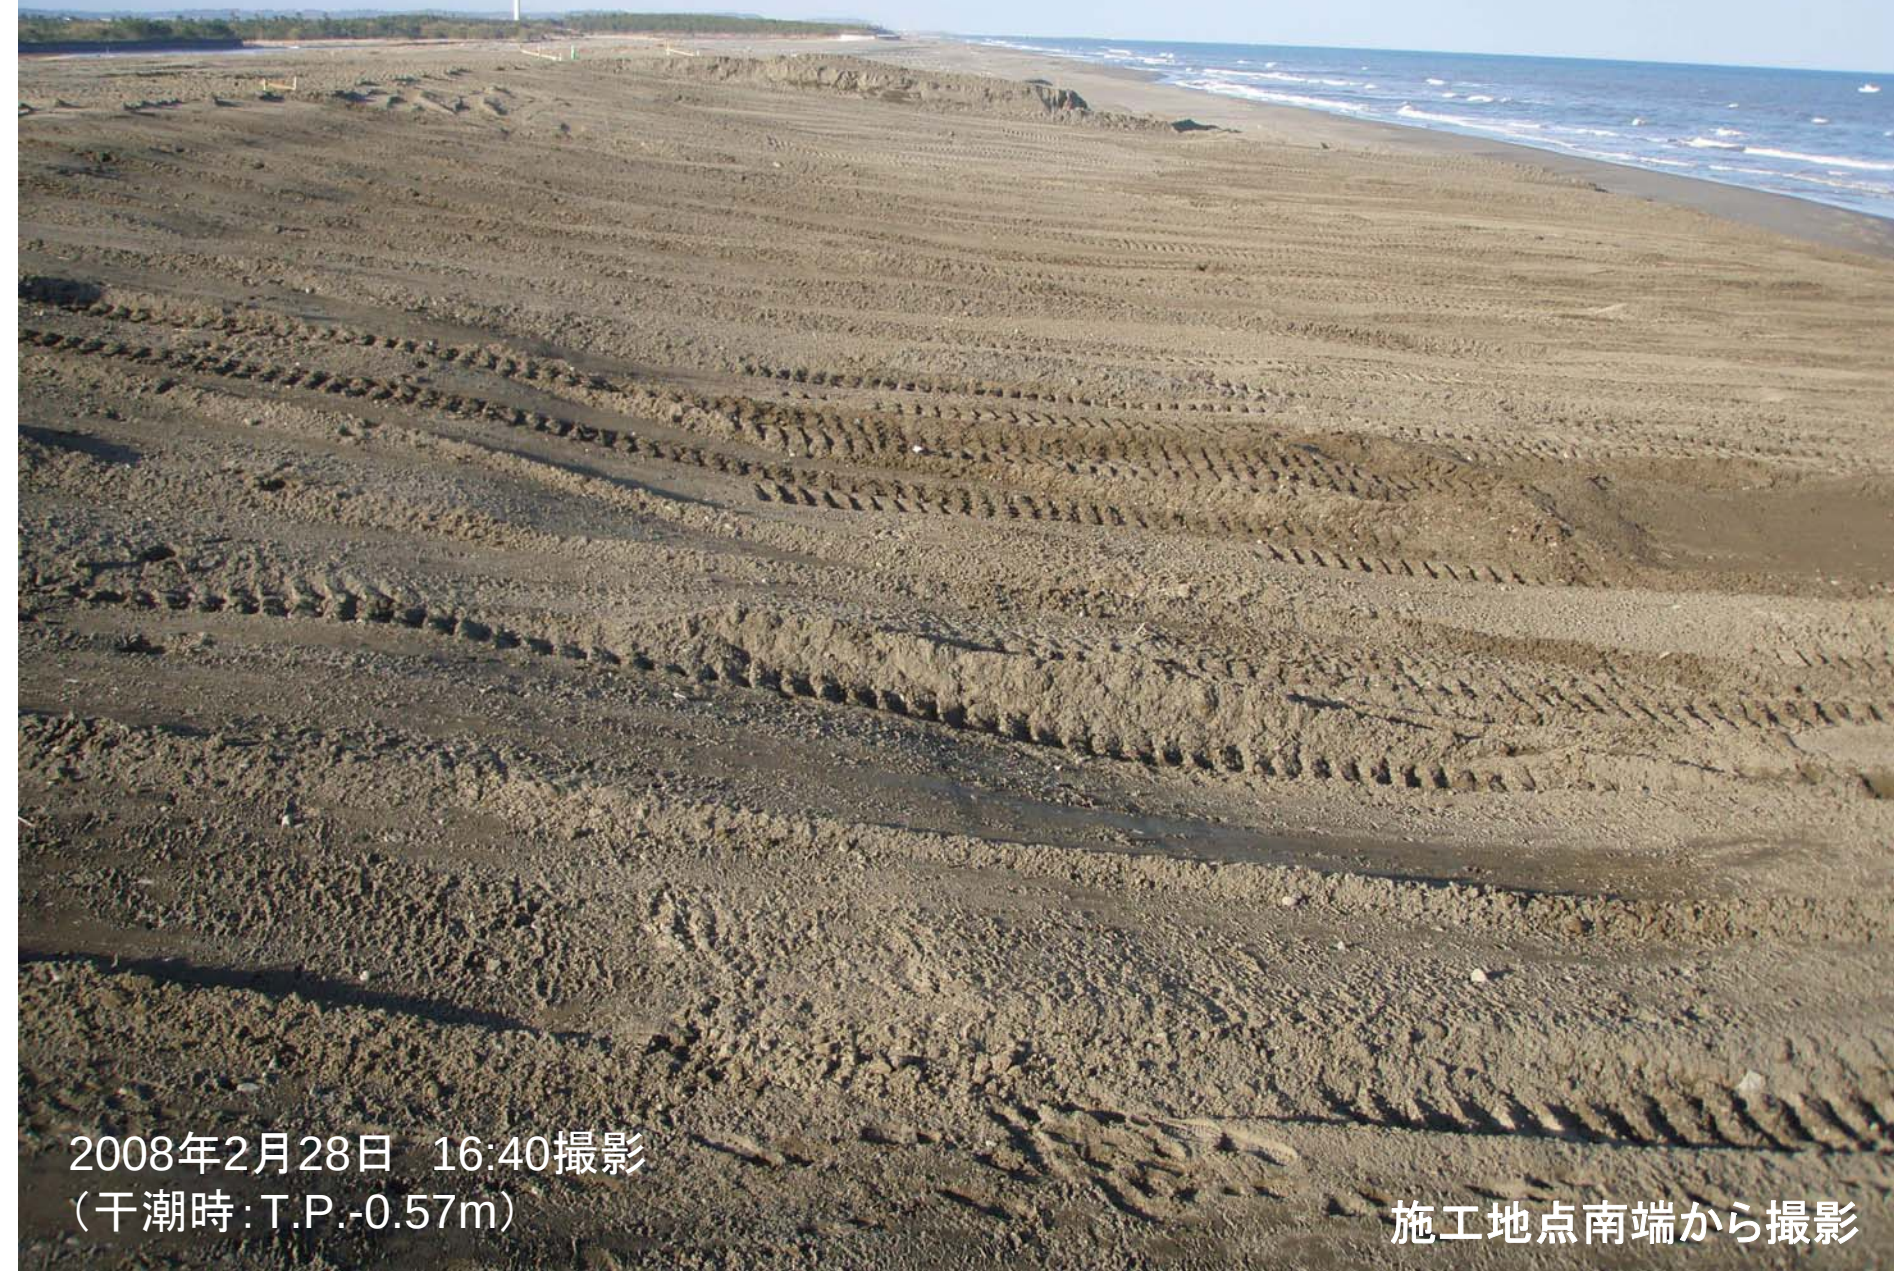
### ③2007改良時の状況 (2008年2月28日施工作业終了直後：北向)

2008年2月28日 16:40撮影  
(干潮時:T.P.-0.57m)

施工地点南端から撮影

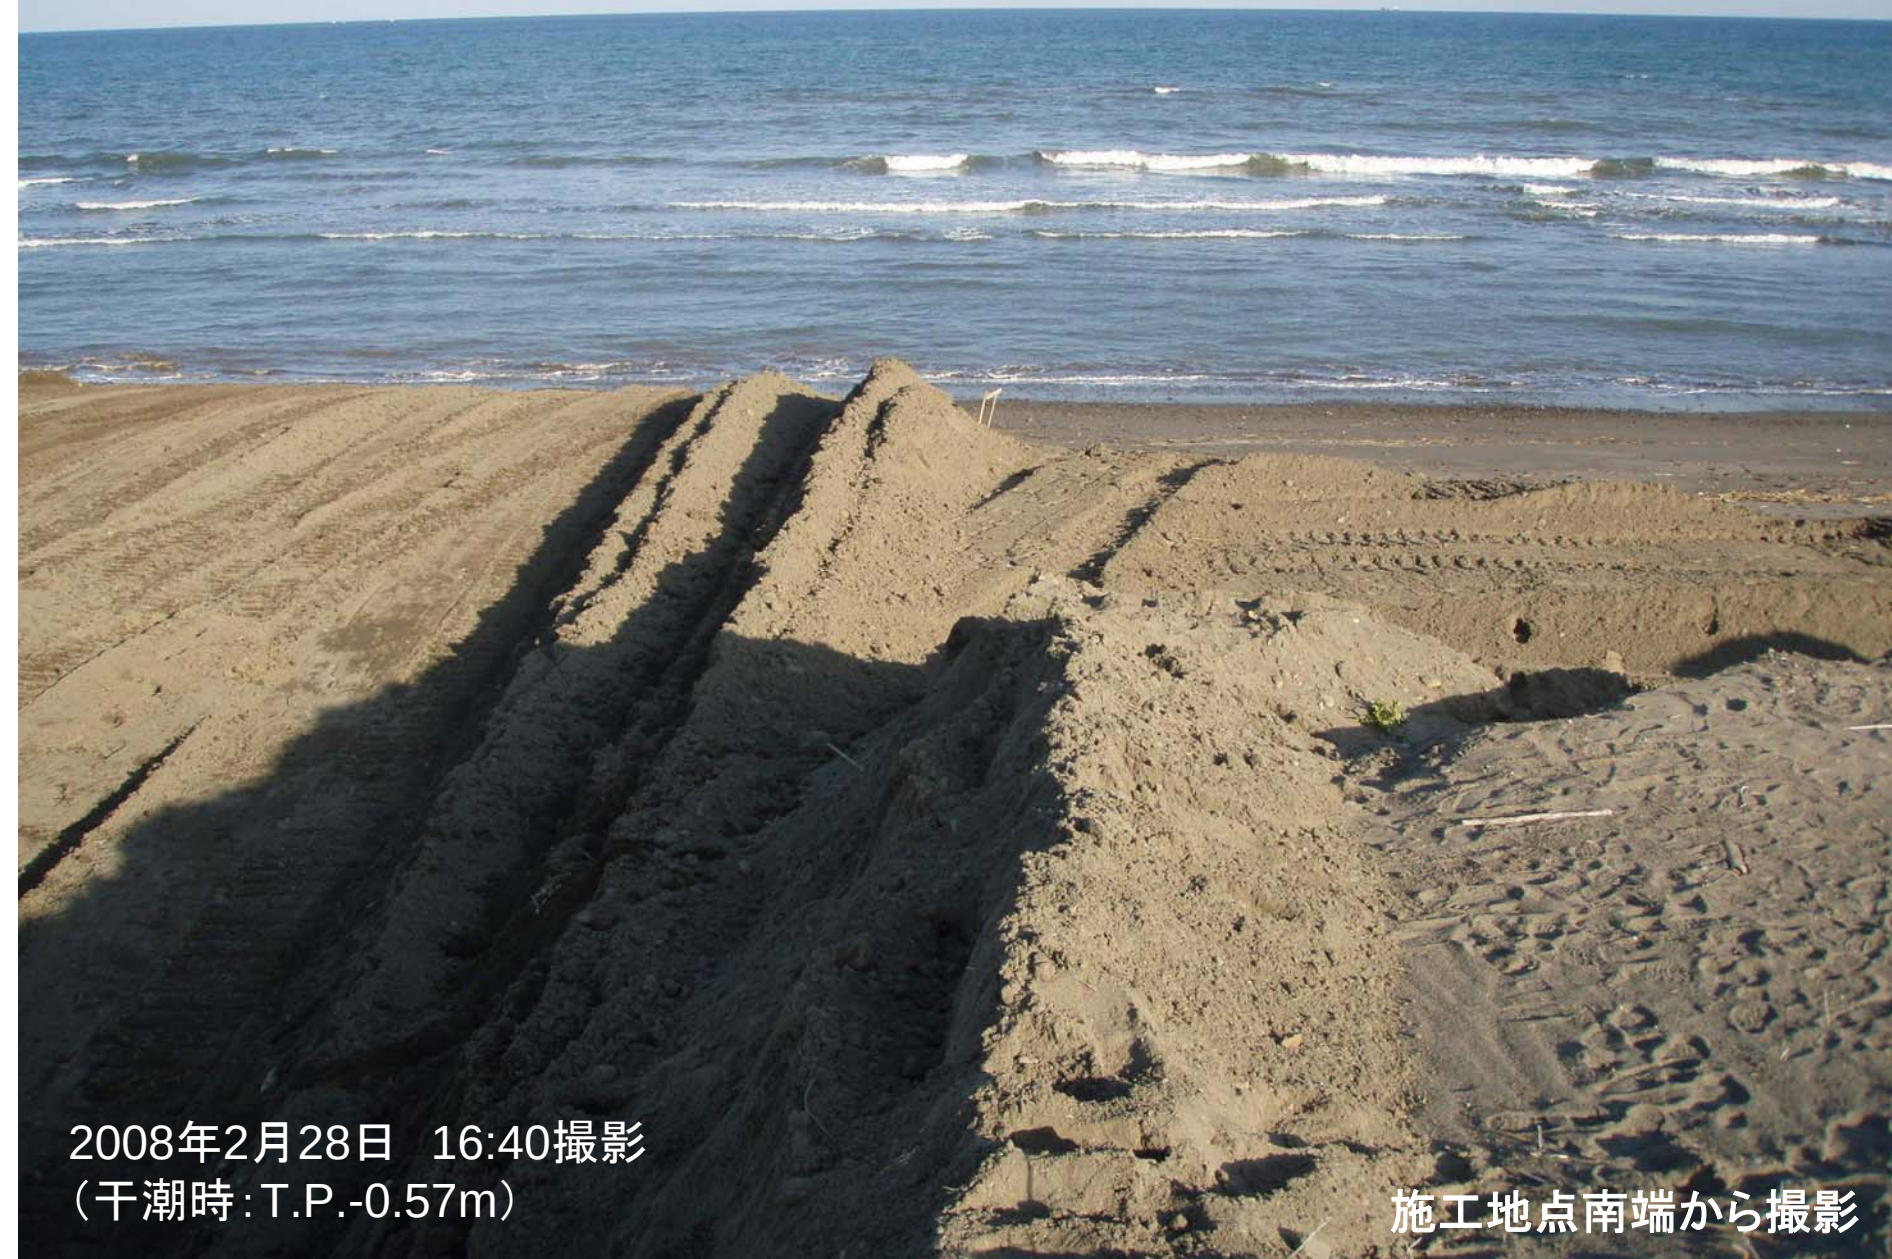
### ③2007改良時の状況 (2008年2月28日施工作业終了直後：正面)

2008年2月28日 16:40撮影  
(干潮時:T.P.-0.57m)

施工地点南端から撮影

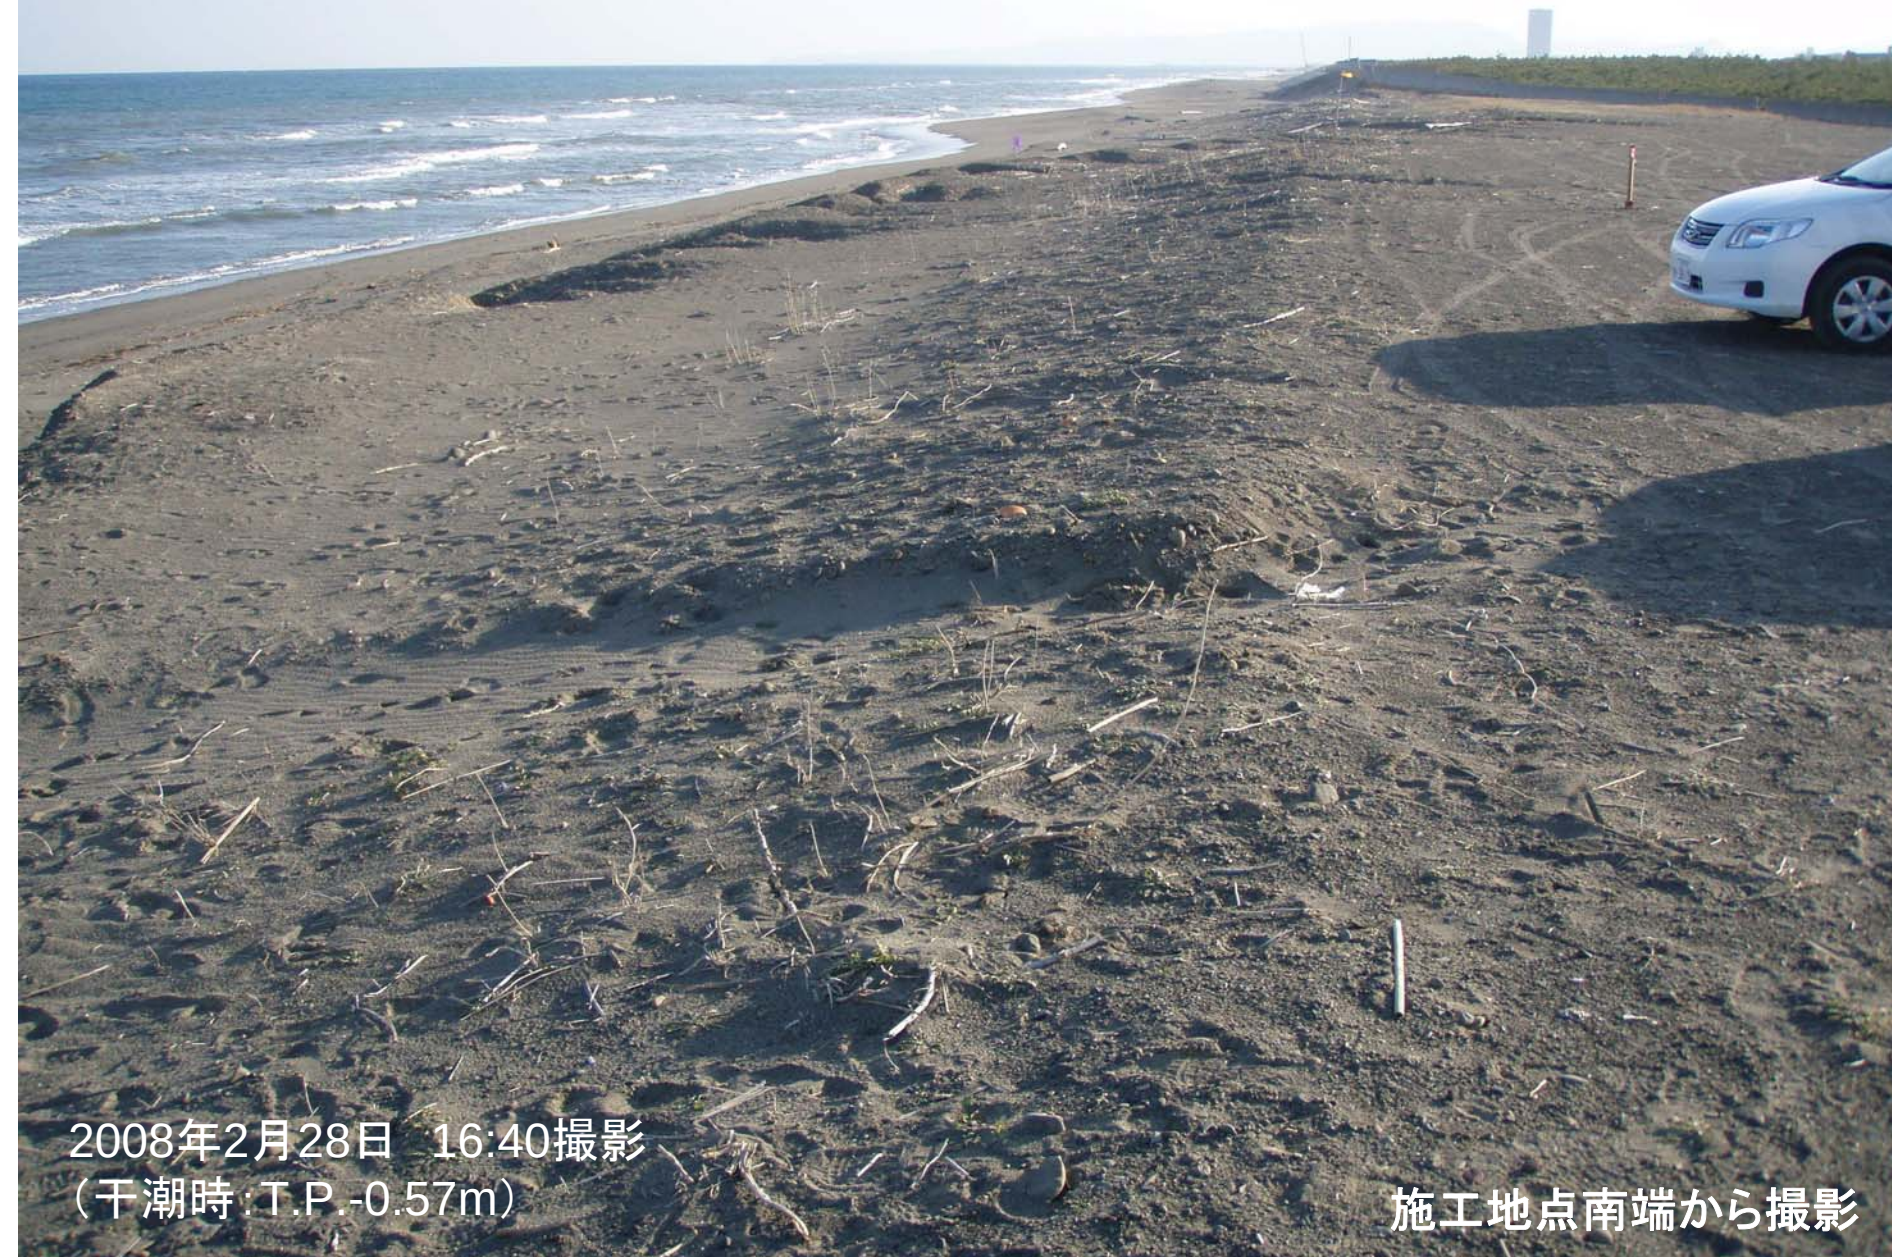
### ③2007改良時の状況 (2008年2月28日施工作业終了直後：南向)

2008年2月28日 16:40撮影  
(干潮時:T.P.-0.57m)

施工地点南端から撮影

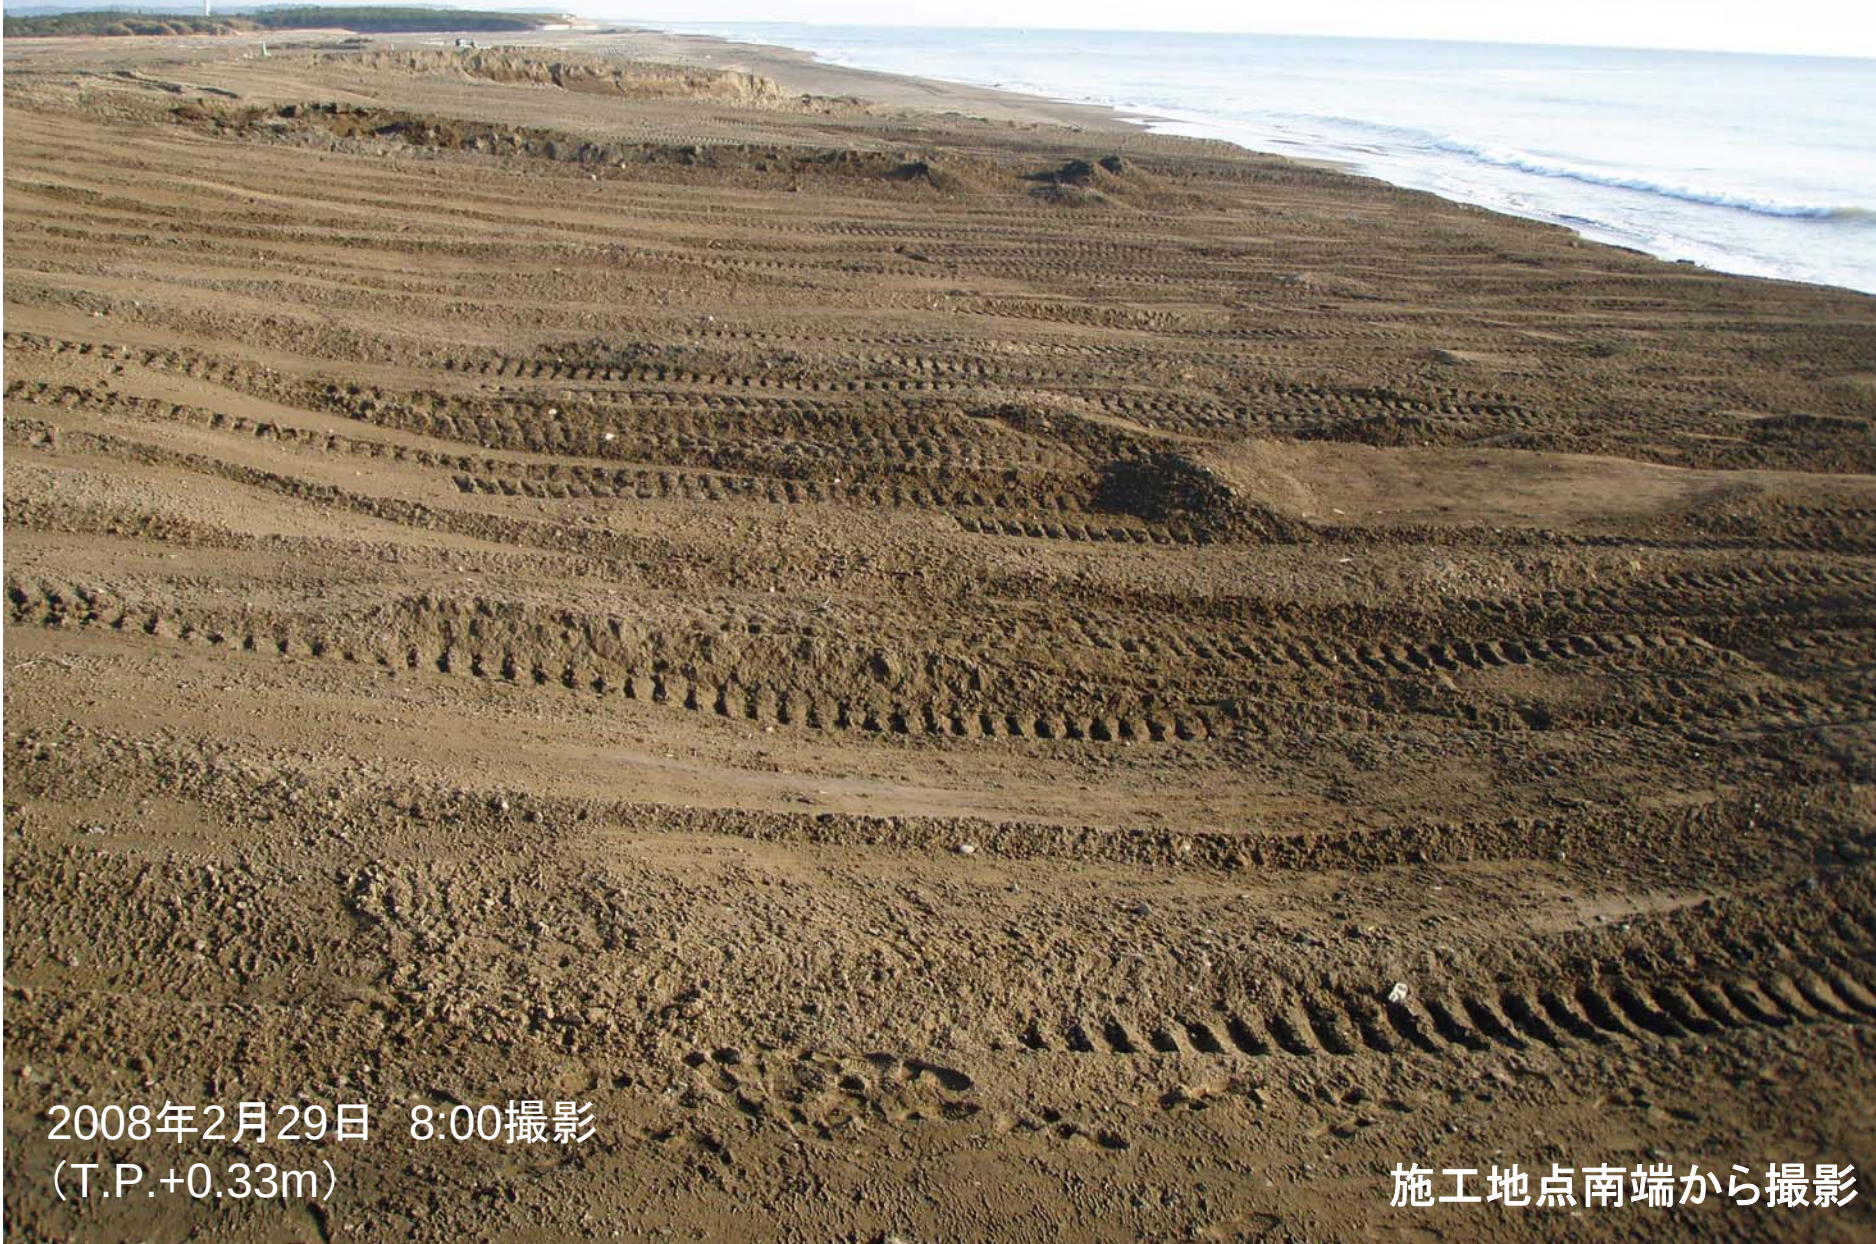
### ③2007改良時の状況 (2008年2月29日施工作业再開直前：北向)

- ・前日(2/28)夕方から約1m潮位が高い状況であったが顕著な濁りは確認されなかった。
- ・潮位が高かったためか、前日のようなレキ分も確認されなかった。

2008年2月29日 8:00撮影  
(T.P.+0.33m)

施工地点南端から撮影

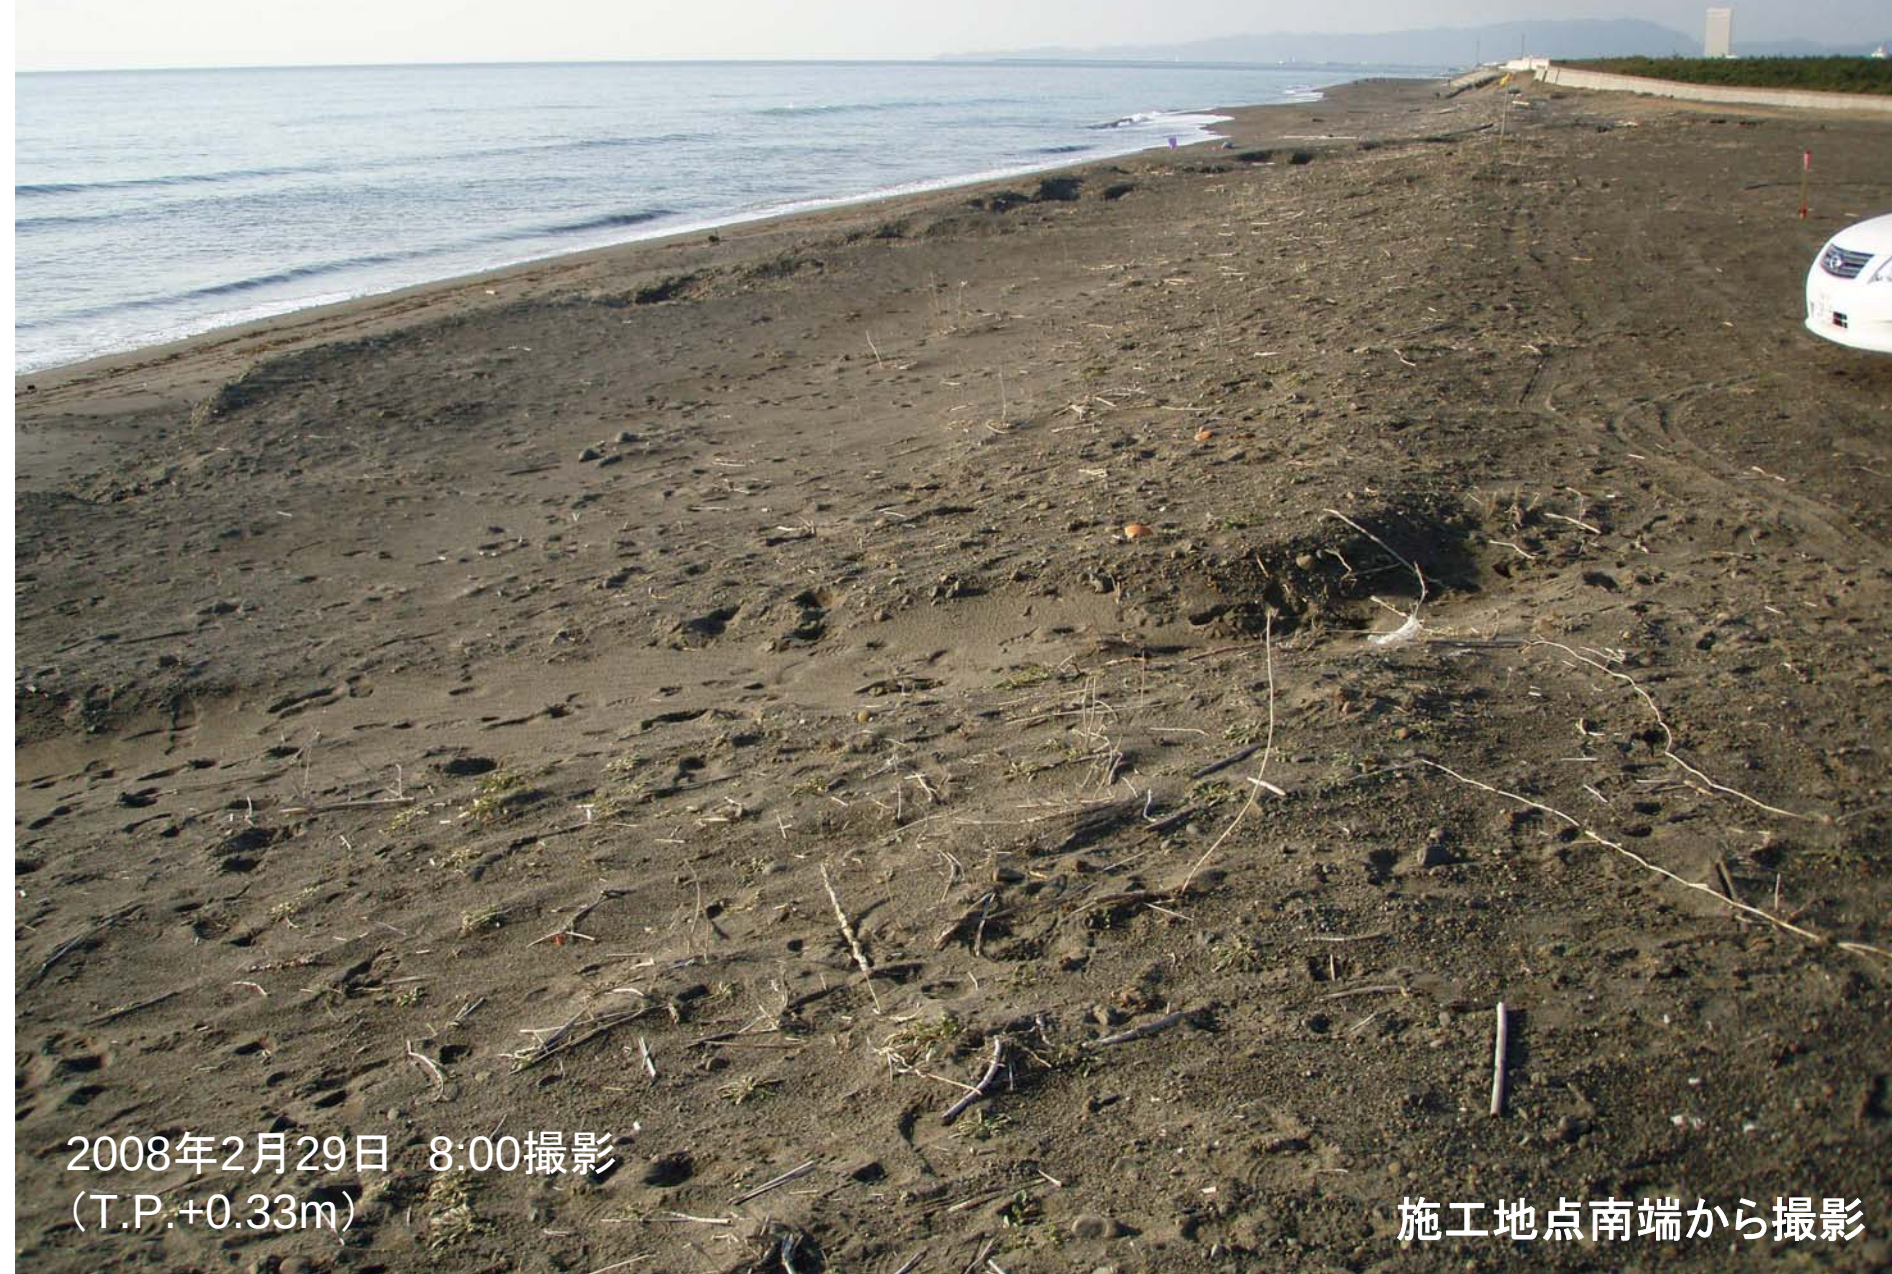
### ③2007改良時の状況 (2008年2月29日施工作業再開直前：南向)

2008年2月29日 8:00撮影  
(T.P.+0.33m)

施工地点南端から撮影

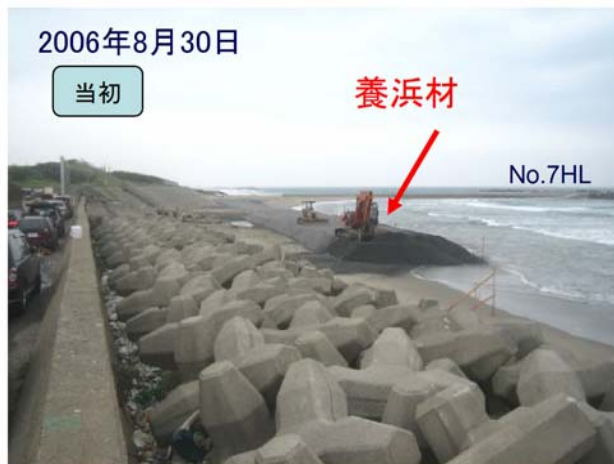
計画断面(盛土)による施工

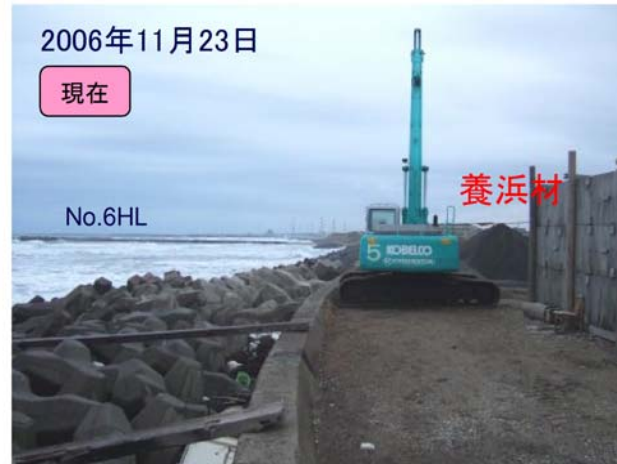
バックホウによる直接投入

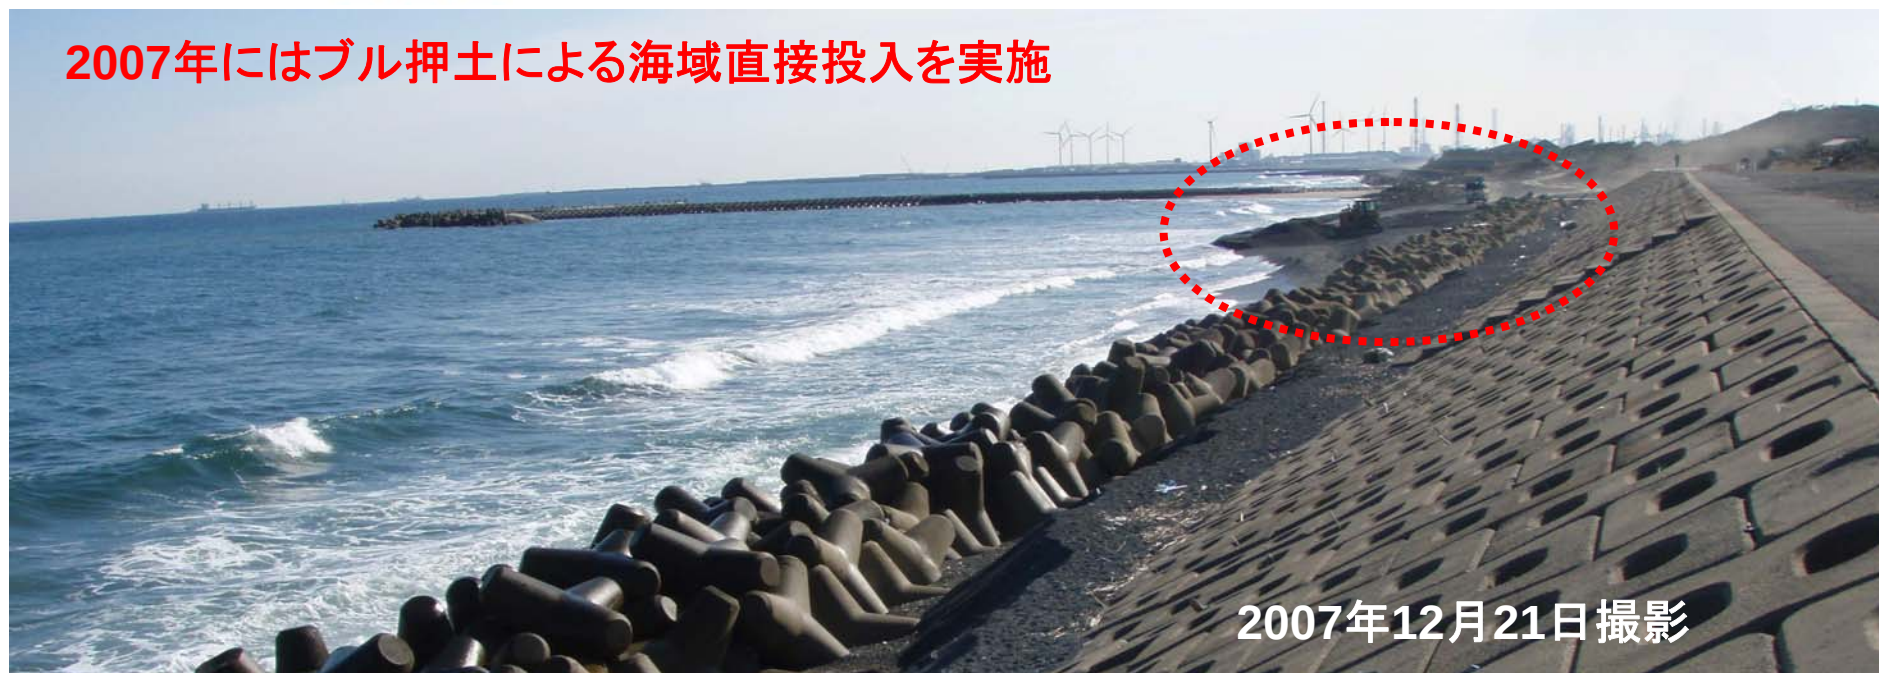
2007年にはブル押土による海域直接投入を実施

2007年12月21日撮影

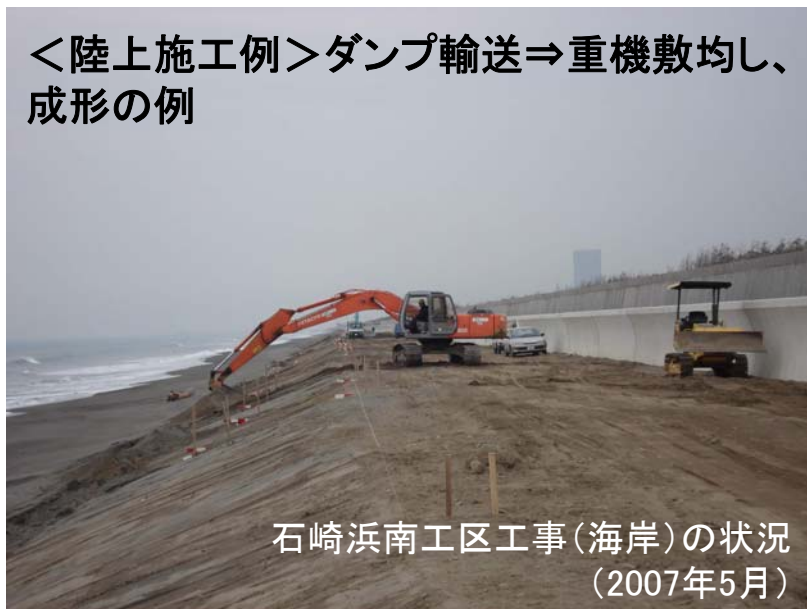
＜陸上施工例＞ダンプ輸送⇒重機敷均し、  
成形の例

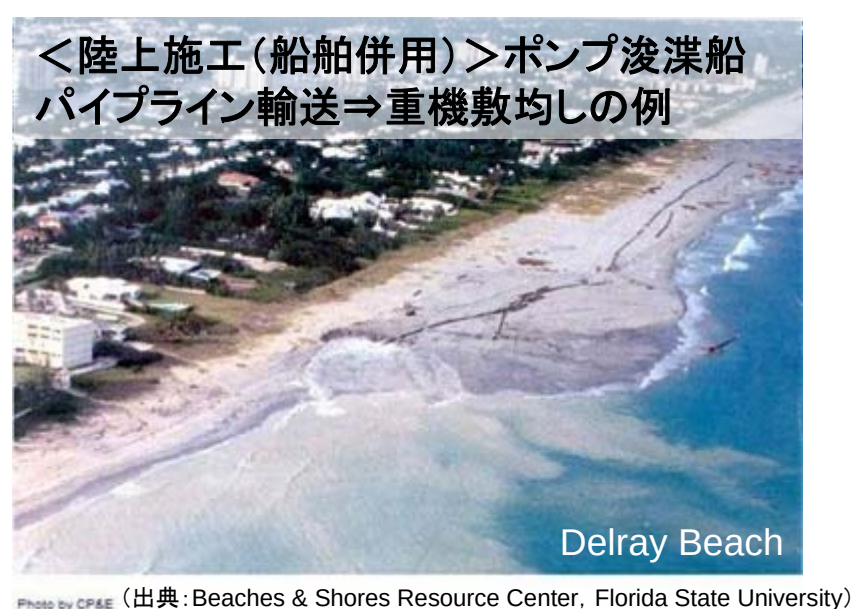
＜陸上施工(船舶併用)＞ポンプ浚渫船  
パイプライン輸送⇒重機敷均しの例

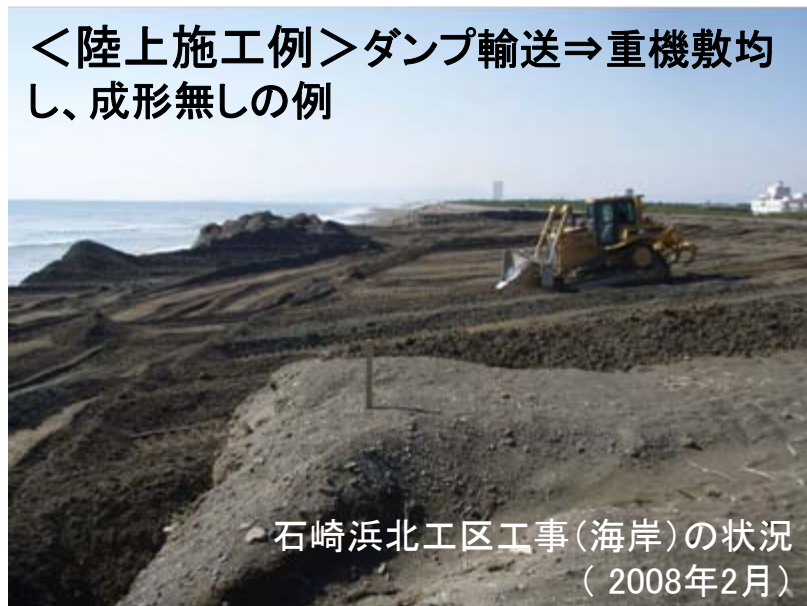
＜陸上施工例＞ダンプ輸送⇒重機敷均し、  
成形無しの例

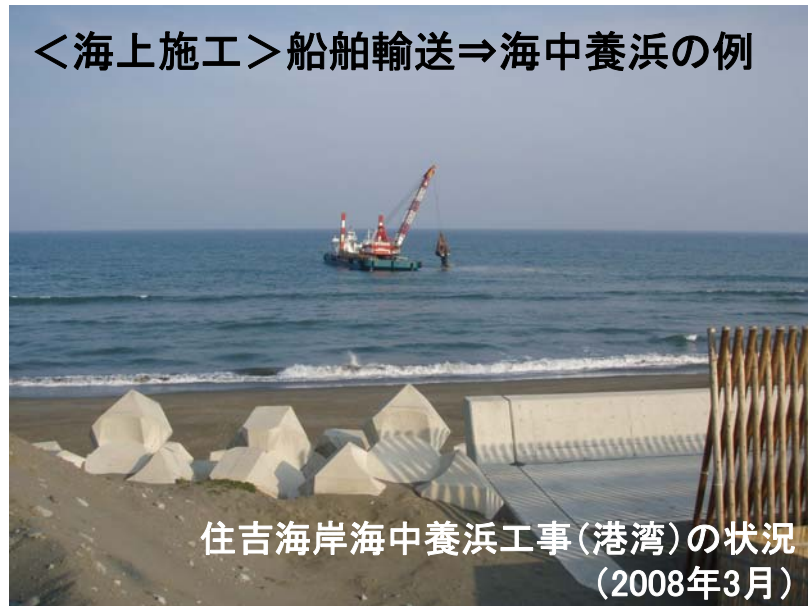
＜海上施工＞船舶輸送⇒海中養浜の例

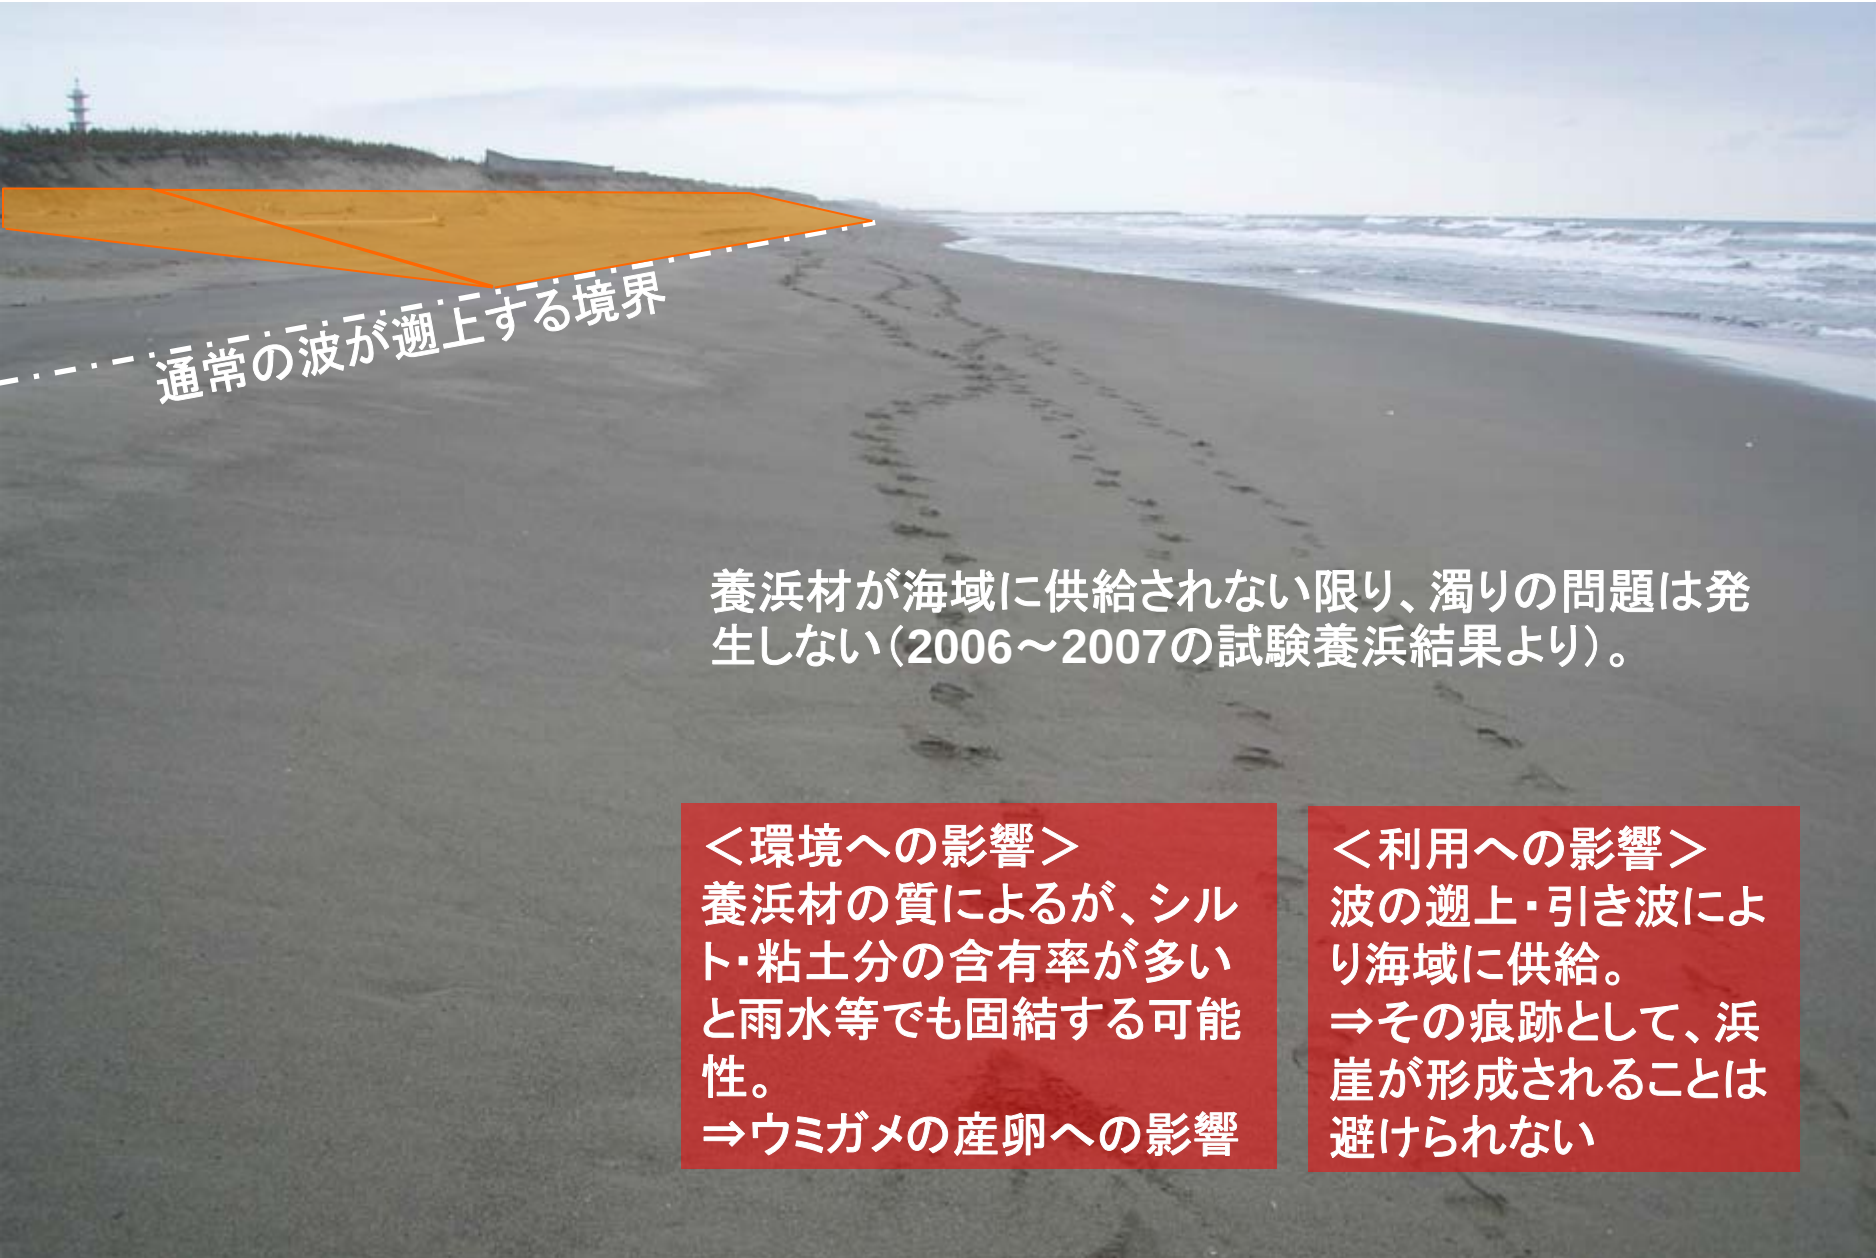
## ②施工方法 後浜での養浜イメージ（例：大炊田海岸）

通常の花が遡上する境界

養浜材が海域に供給されない限り、濁りの問題は発生しない(2006～2007の試験養浜結果より)。

養浜材の質によるが、シルト・粘土分の含有率が多いと雨水等でも固結する可能性。

波の遡上・引き波により海域に供給。

⇒その痕跡として、浜崖が形成されることは避けられない
