# 第4回 宮崎海岸侵食対策検討委員会

## 【資料編】

国土交通省・宮崎県

2008年8月28日

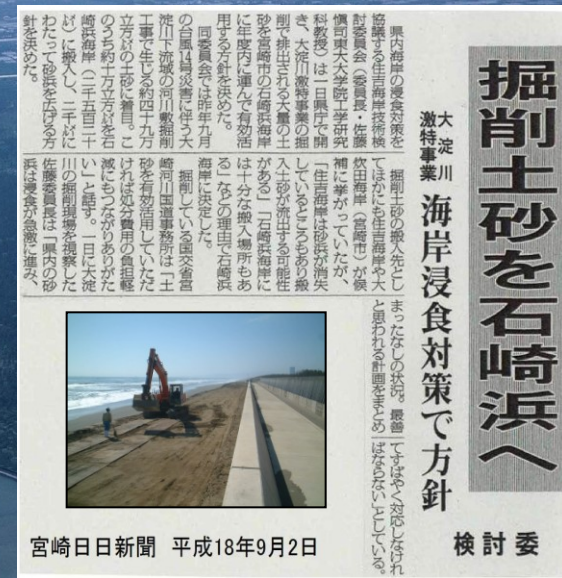
養浜砂は施工時に配慮したとおり、常時の波浪ではほとんど流出せず台風時にのみ流出（結果、懸念されていた濁りの問題は、特に指摘されず）。

養浜盛土地盤の硬質化等、アカウミガメ産卵に対しては、施工方法の工夫等の課題を確認。

南工区 : 試験養浜量 25,770m<sup>3</sup>  
北工区 : 仮置土砂量 77,750m<sup>3</sup>  
計 103,520m<sup>3</sup>

南工区は、仮設道路(搬入路)に用いた土砂量2,243m<sup>3</sup>を含む

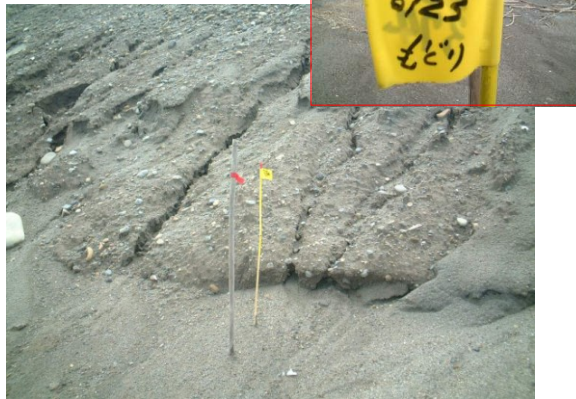
養浜盛土中央部で法先まで上陸して引き返した痕跡 (6月23日)

2006試験養浜区間でウミガメの上陸はみられたものの、南工区では産卵率が低い状況であった。盛土が硬質であったことが一因と考えられる。北工区では南工区と比べるとより多くの産卵が確認された。なお、濁り等による漁業者への影響は特に無かった。

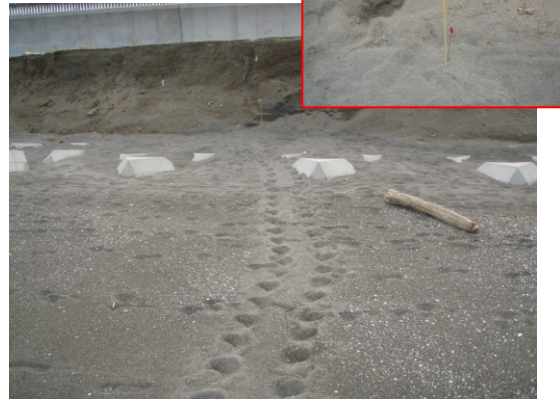
養浜盛土区間北部で上陸して引き返した痕跡 (7月18日)

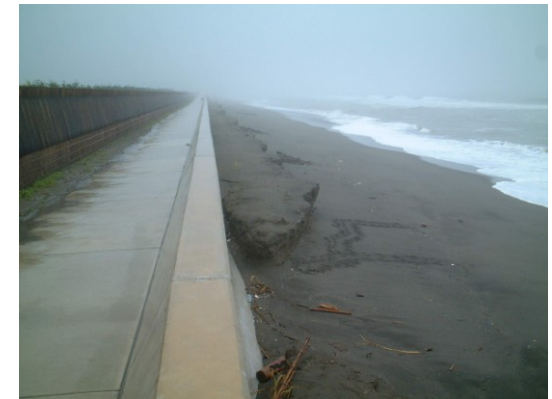
養浜盛土区間中央部で上陸して引き返した痕跡 (撮影8月3日)

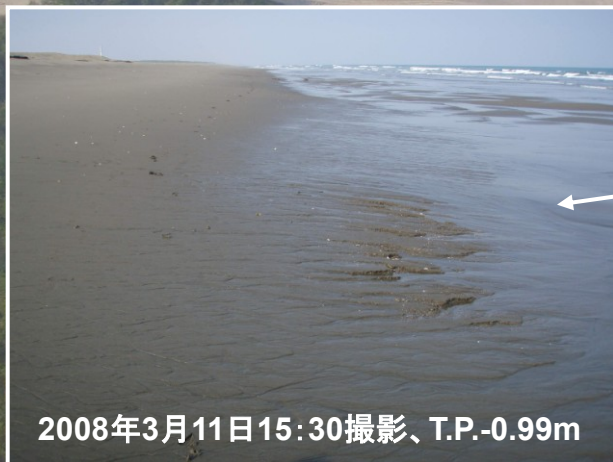
改良施工地点

施工完了から1週間後の状況

- ・濁りは見られなかった。
- ・施工地点のやや南側に「平坦な地形(フラットバーと呼ばれる地形)が形成されていた。施工時に波浪で海域に供給された土砂が再堆積したものと推察される。
- ・このような地形は、(侵食が進んでいない)比較的健全な砂浜で見られる。

2008年3月12日16:20ヘリによる撮影、T.P.-0.92m

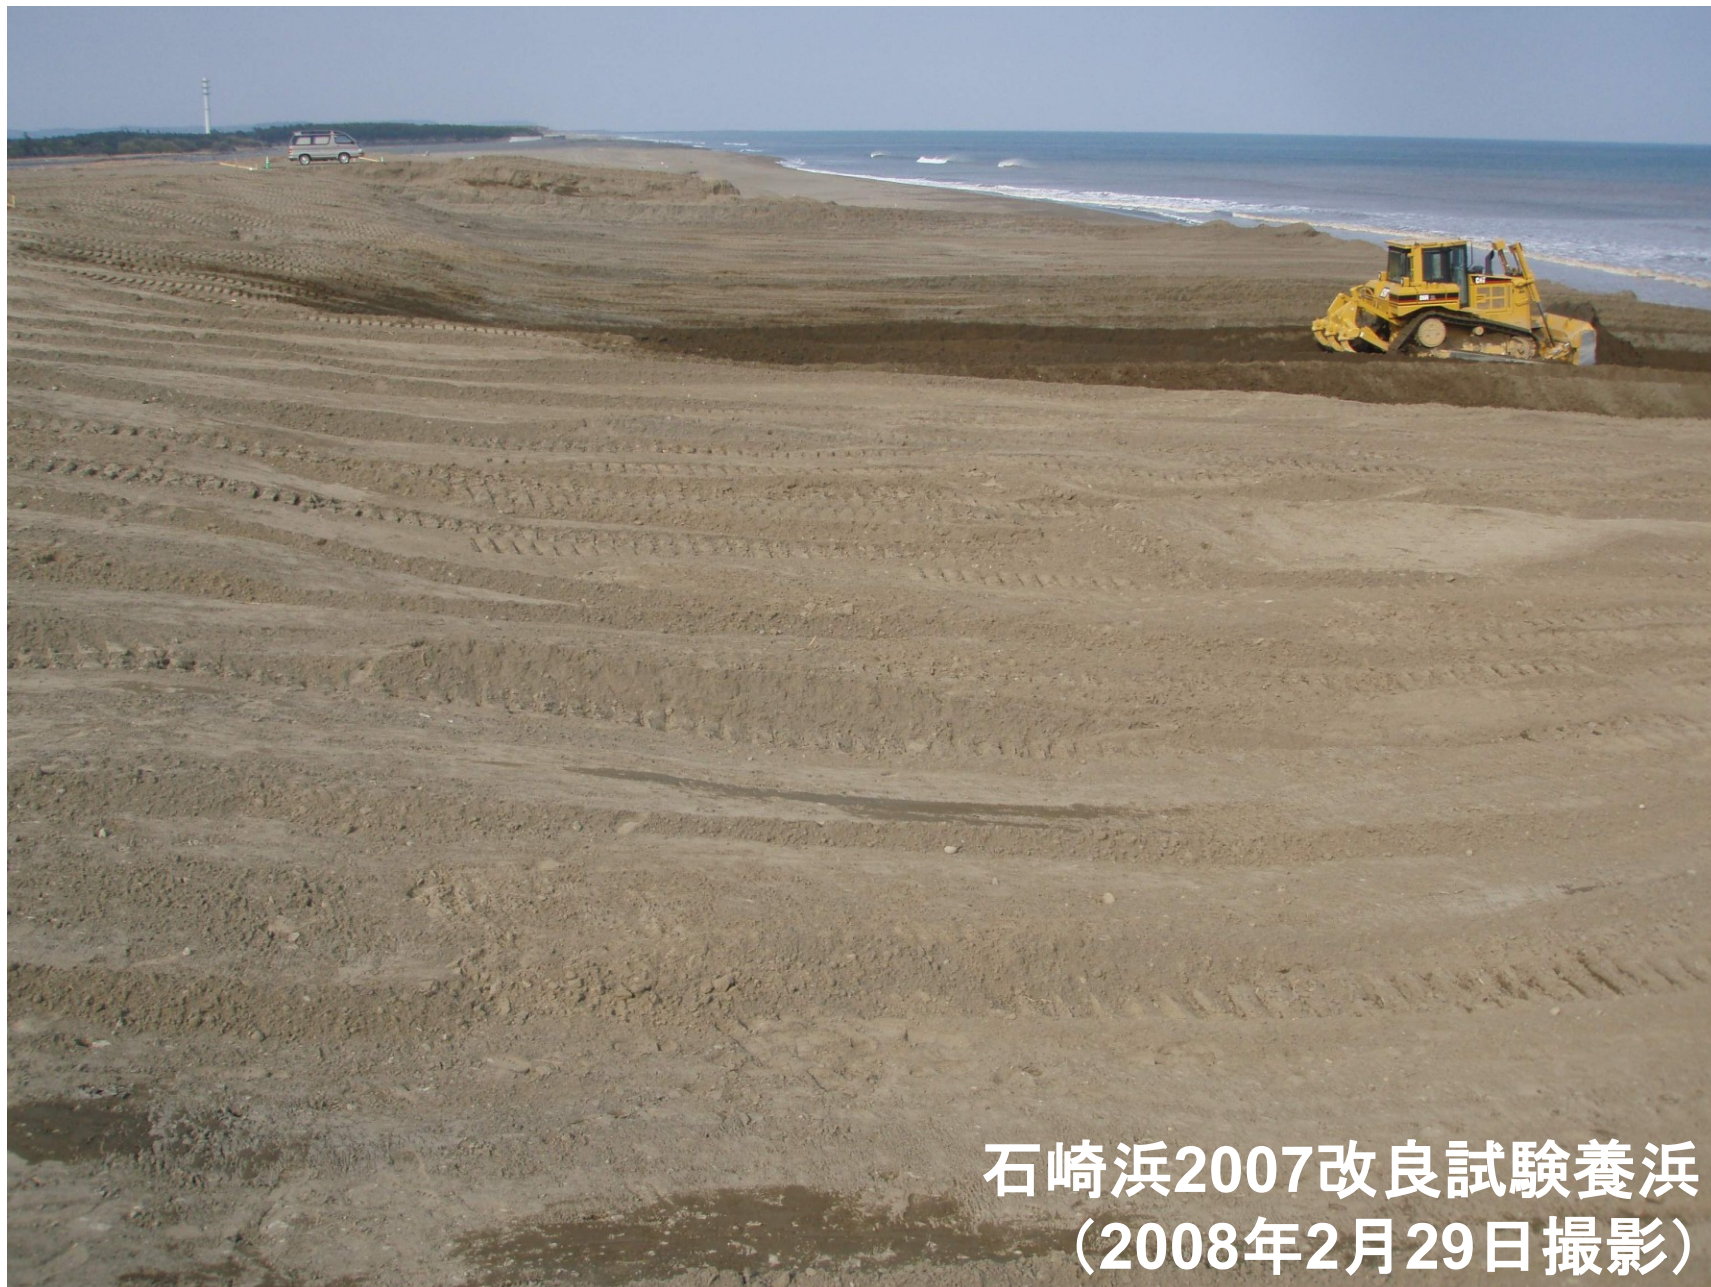
石崎浜2007改良試験養浜  
(2008年2月29日撮影)

# 前浜養浜：重機押土の施工イメージ

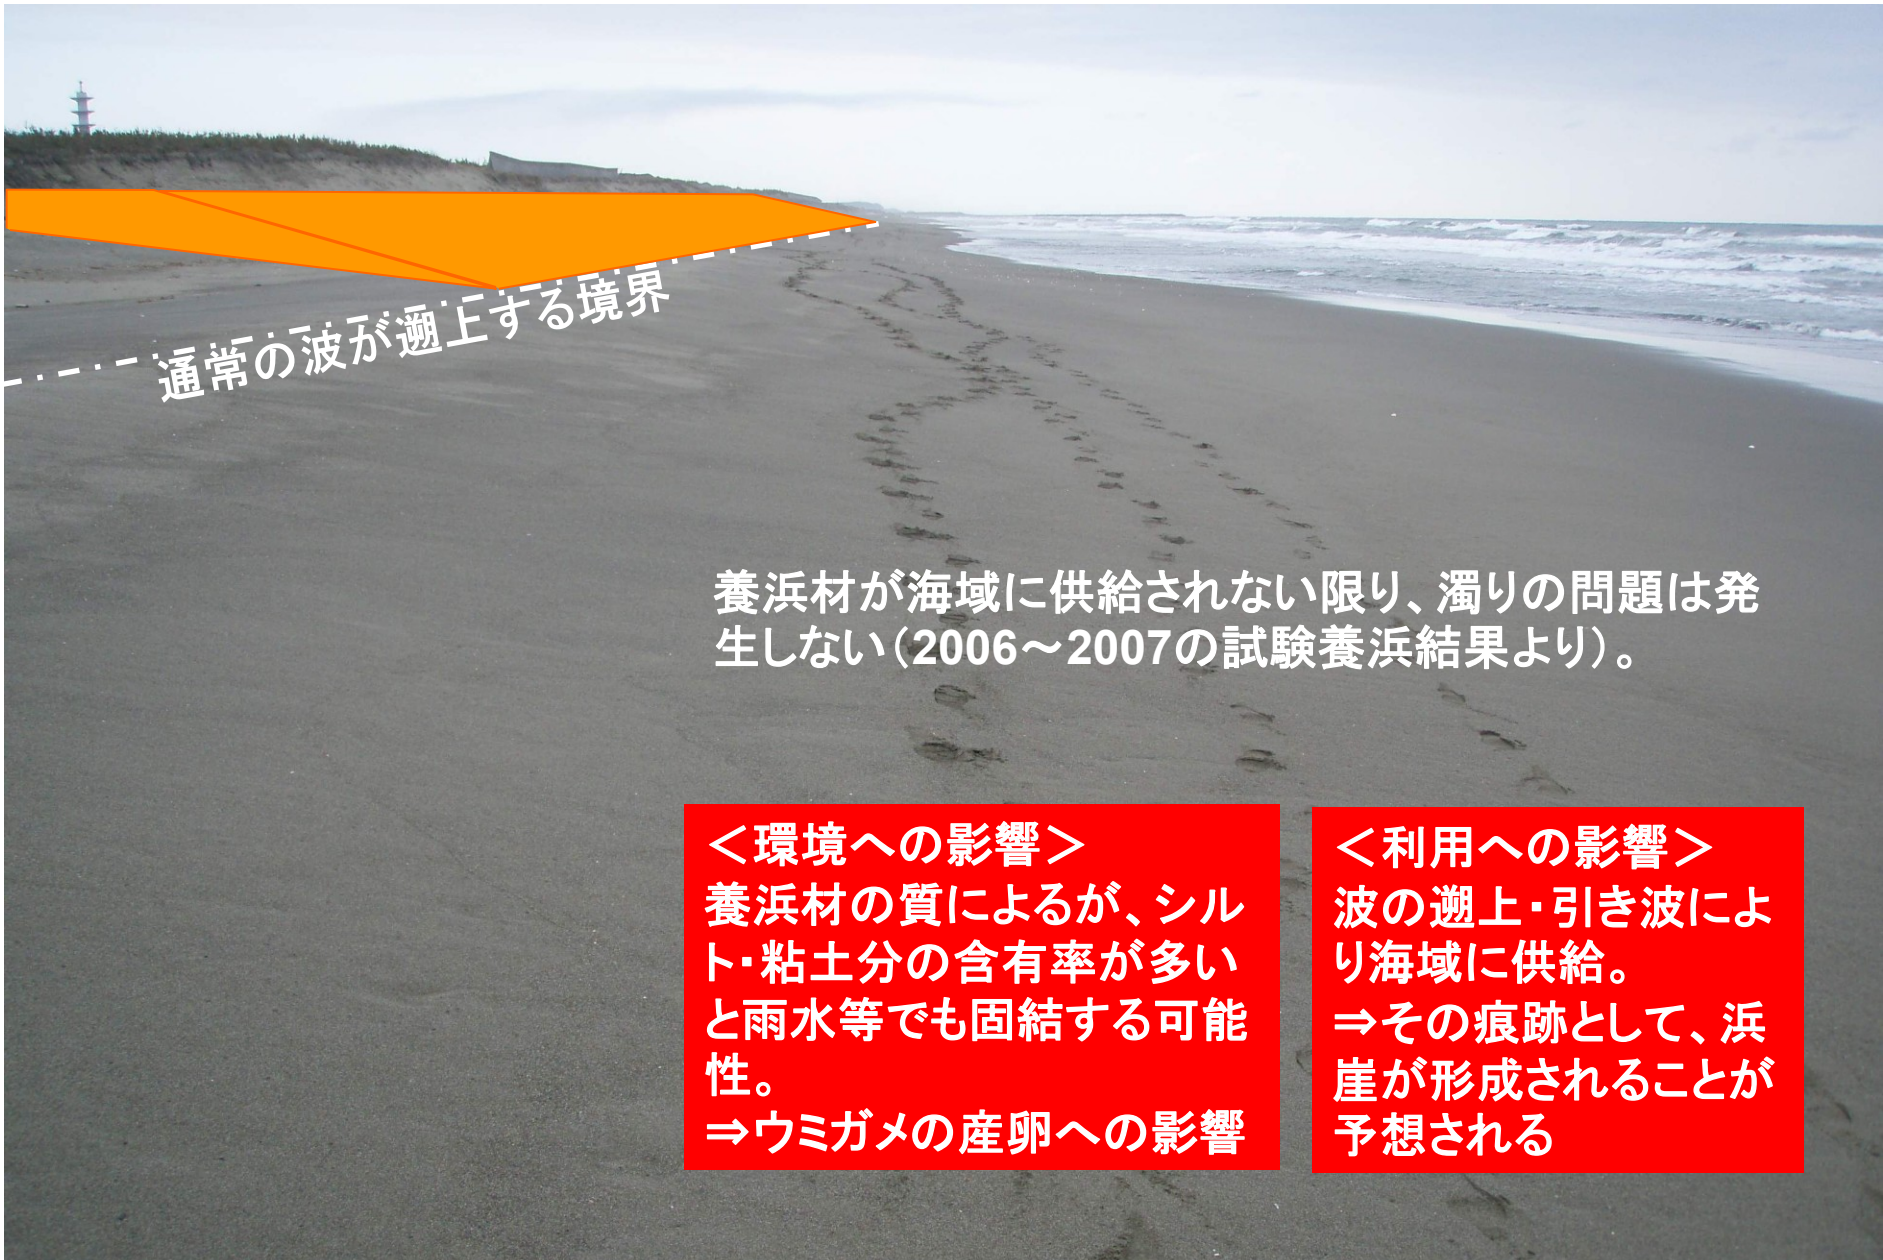
# 後浜養浜イメージ

通常の波が遡上する境界

養浜材が海域に供給されない限り、濁りの問題は発生しない(2006～2007の試験養浜結果より)。

養浜材の質によるが、シルト・粘土分の含有率が多いと雨水等でも固結する可能性。

波の遡上・引き波により海域に供給。

⇒その痕跡として、浜崖が形成されることが予想される

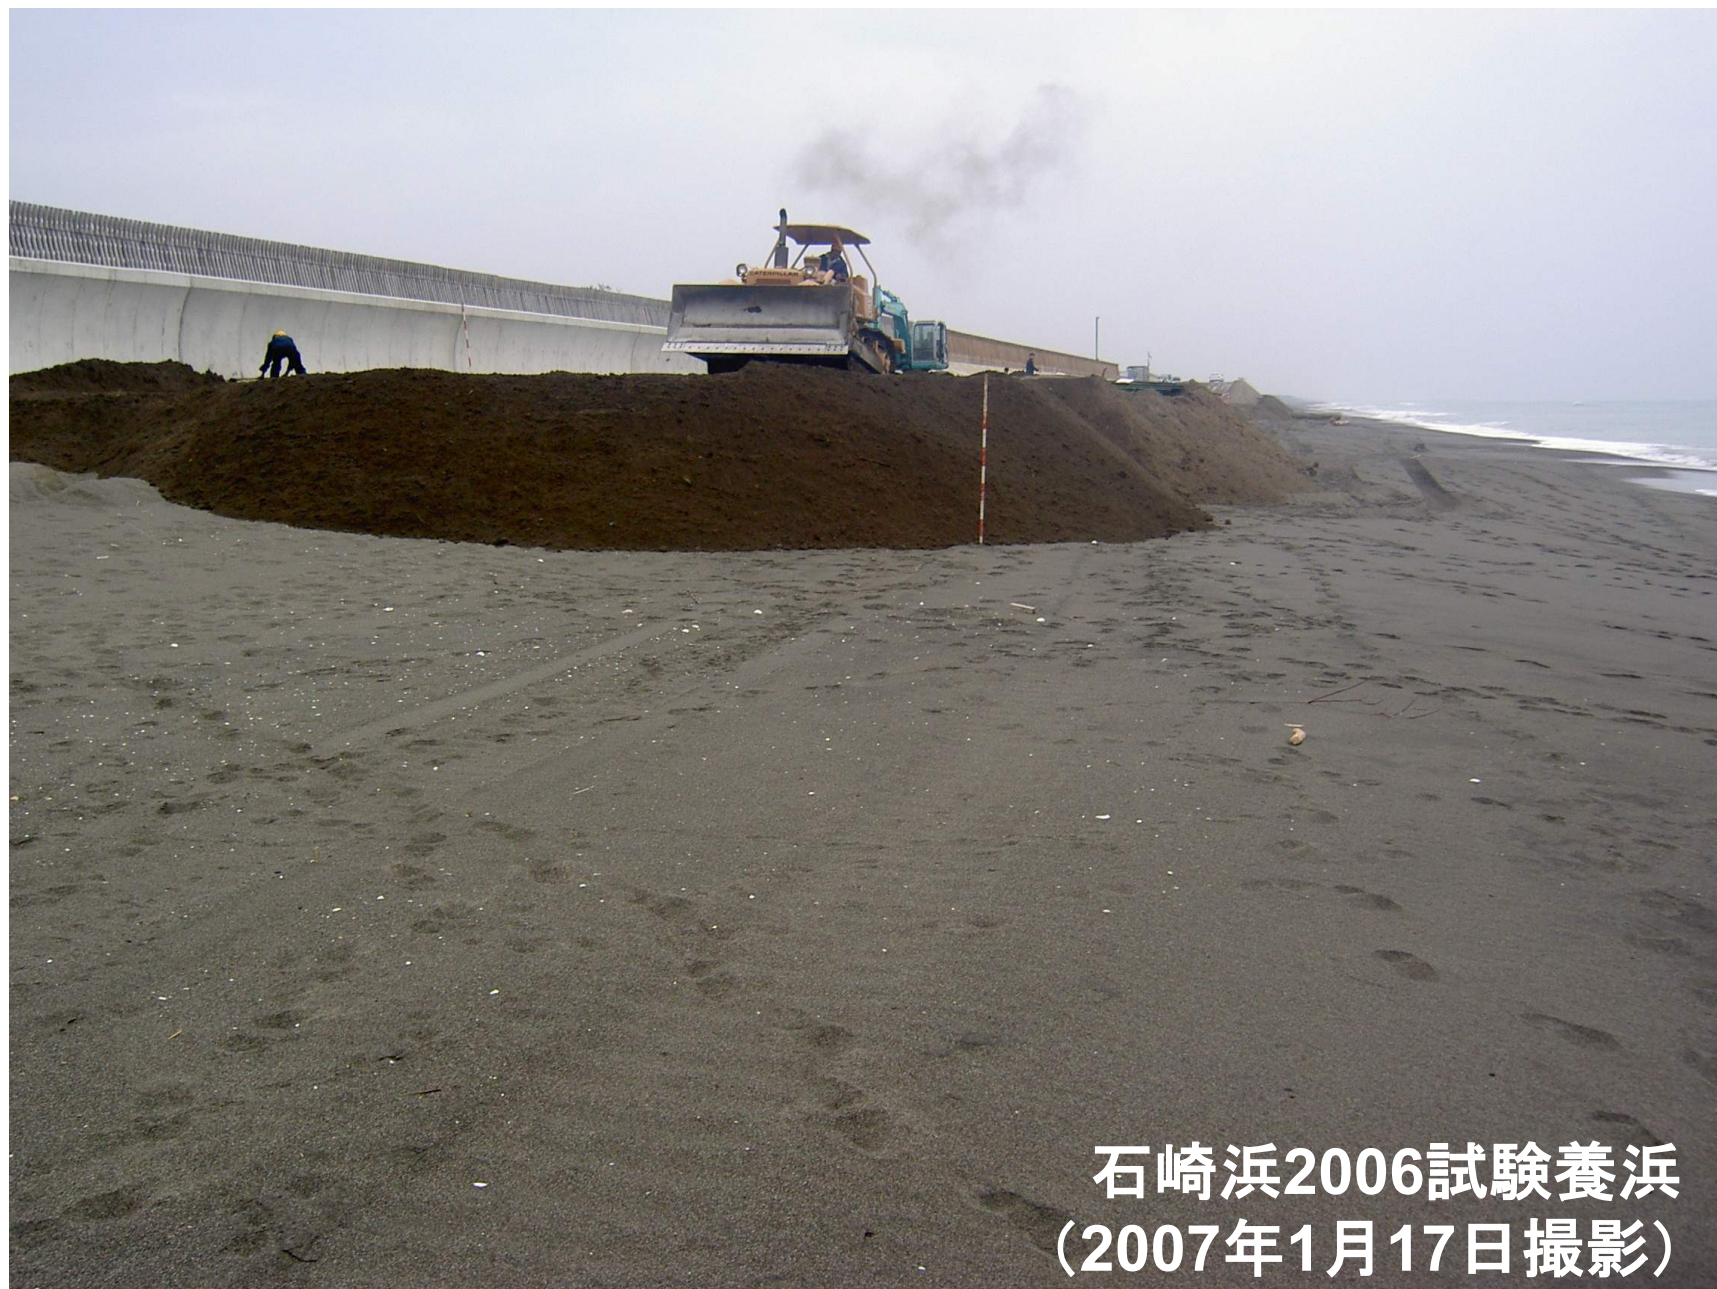
石崎浜2006試験養浜  
(2007年1月17日撮影)

# 後浜養浜：重機敷均しの施エイメージ

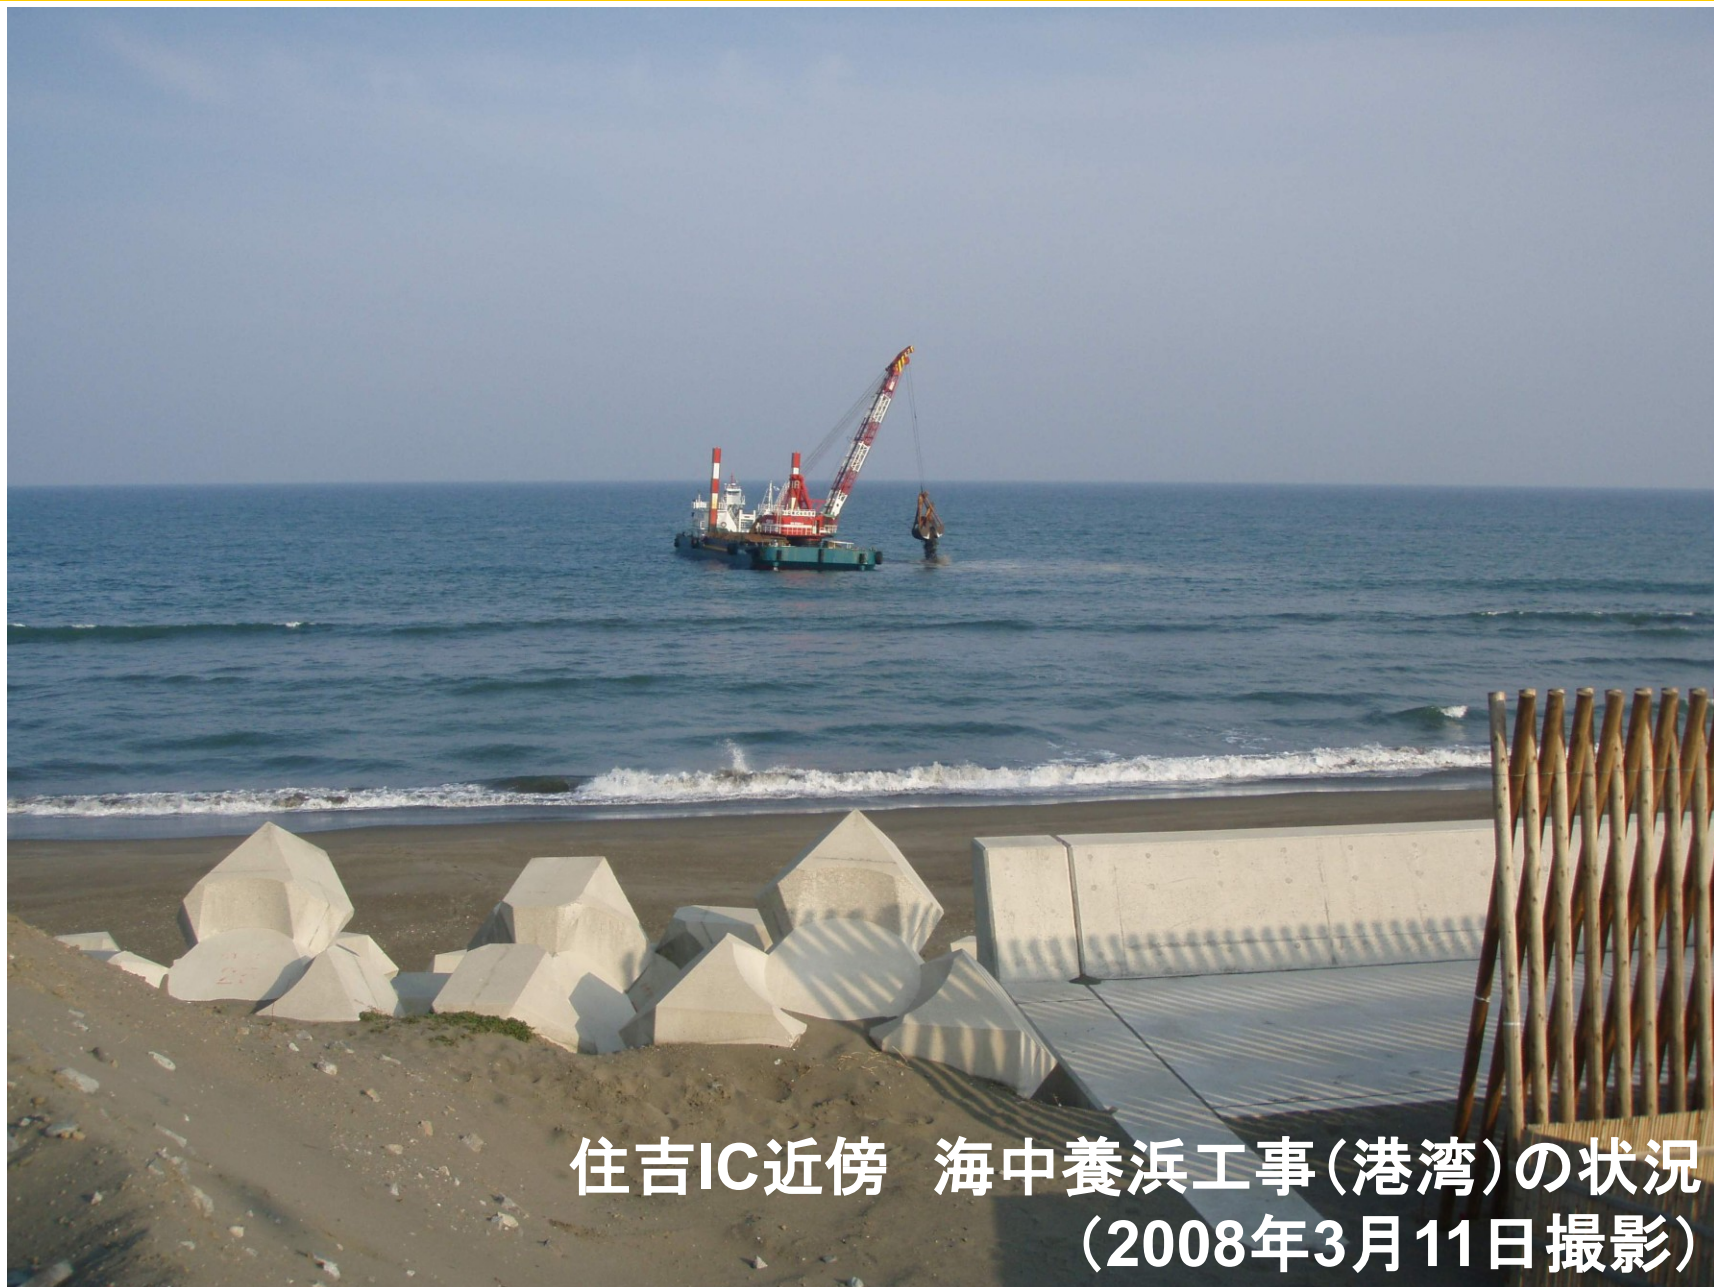
住吉IC近傍 海中養浜工事(港湾)の状況  
(2008年3月11日撮影)

# 海中養浜：船舶を利用した施工イメージ
