第6回 宮崎海岸侵食対策検討委員会

【資料編】

平成21年10月22日

平成20年度の試験施工の モニタリング結果

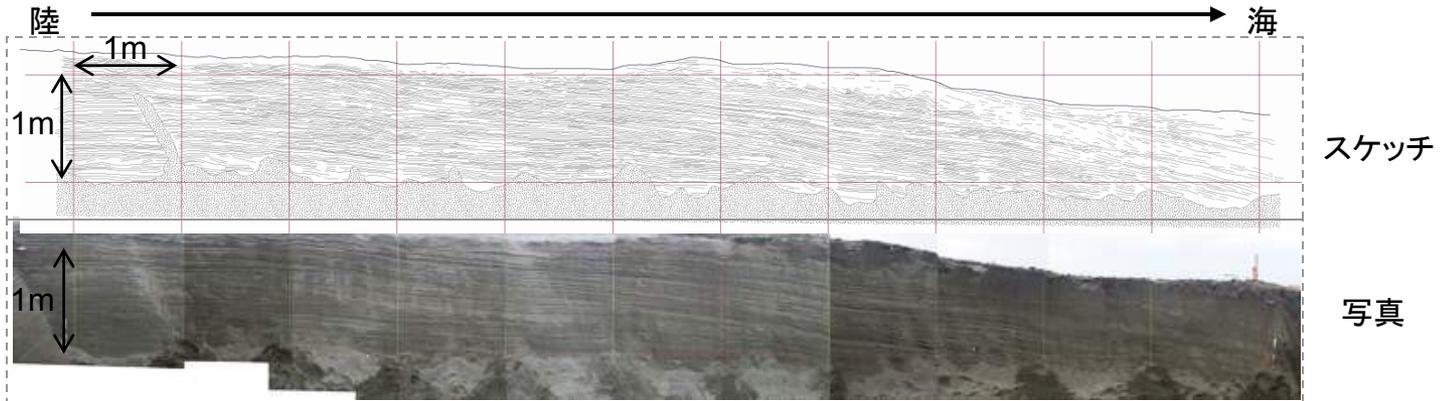
石崎浜 (H21.2.13)

- 砂浜の深度2mくらいまでは、粒径2~4mmの細礫をほとんど含まず、粒径4mm以上の中礫は全く見られないことを確認
- 海側では地表に近いほど地層の傾斜が大きく、陸側はほぼ水平な地層であることを確認

養浜箇所での1箇所実施

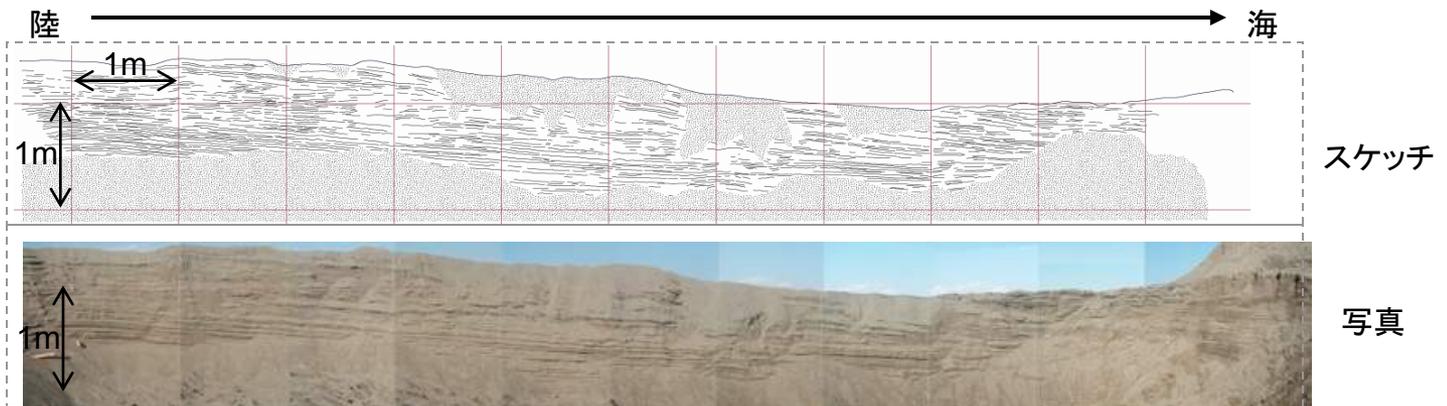
動物園裏 (H21.1.8~9)

養浜箇所での2箇所実施

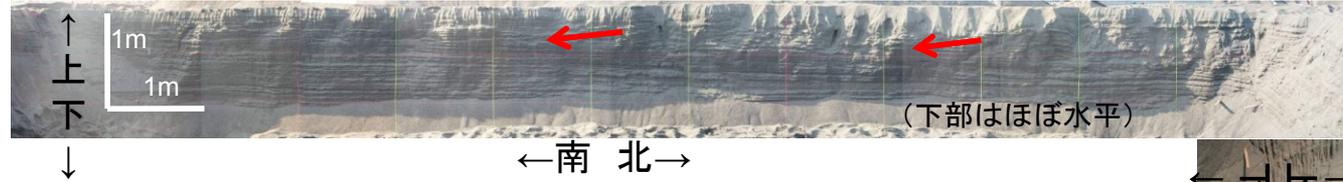
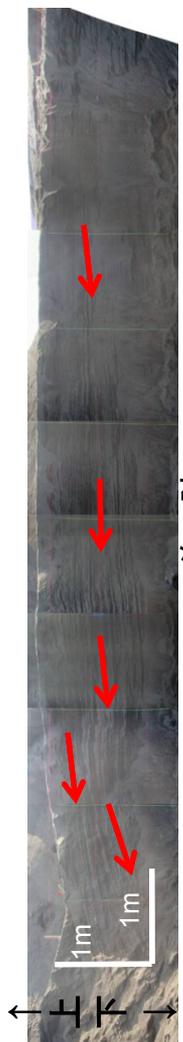
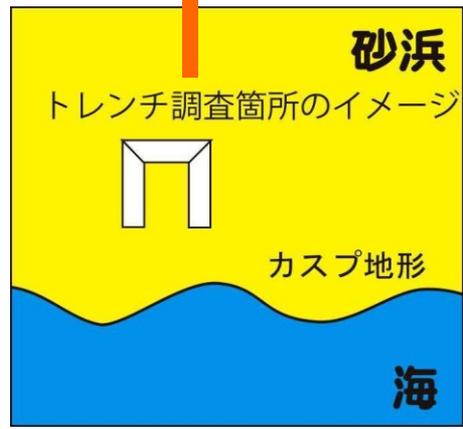
動物園裏トレンチの例

□ トレンチ調査で確認された地層は、
静穏な時期の波浪によって堆積した
ものであることを確認

カस्प地形は静穏時に形成される
→カस्पが見られる場所の地表の傾
斜角度と地層の中に見られる地層の
模様(葉理)も同様に傾斜しており、
観察された地層は、カस्प地形の成
長に伴って形成されたことがわかる

主な地層の傾斜方向(→)

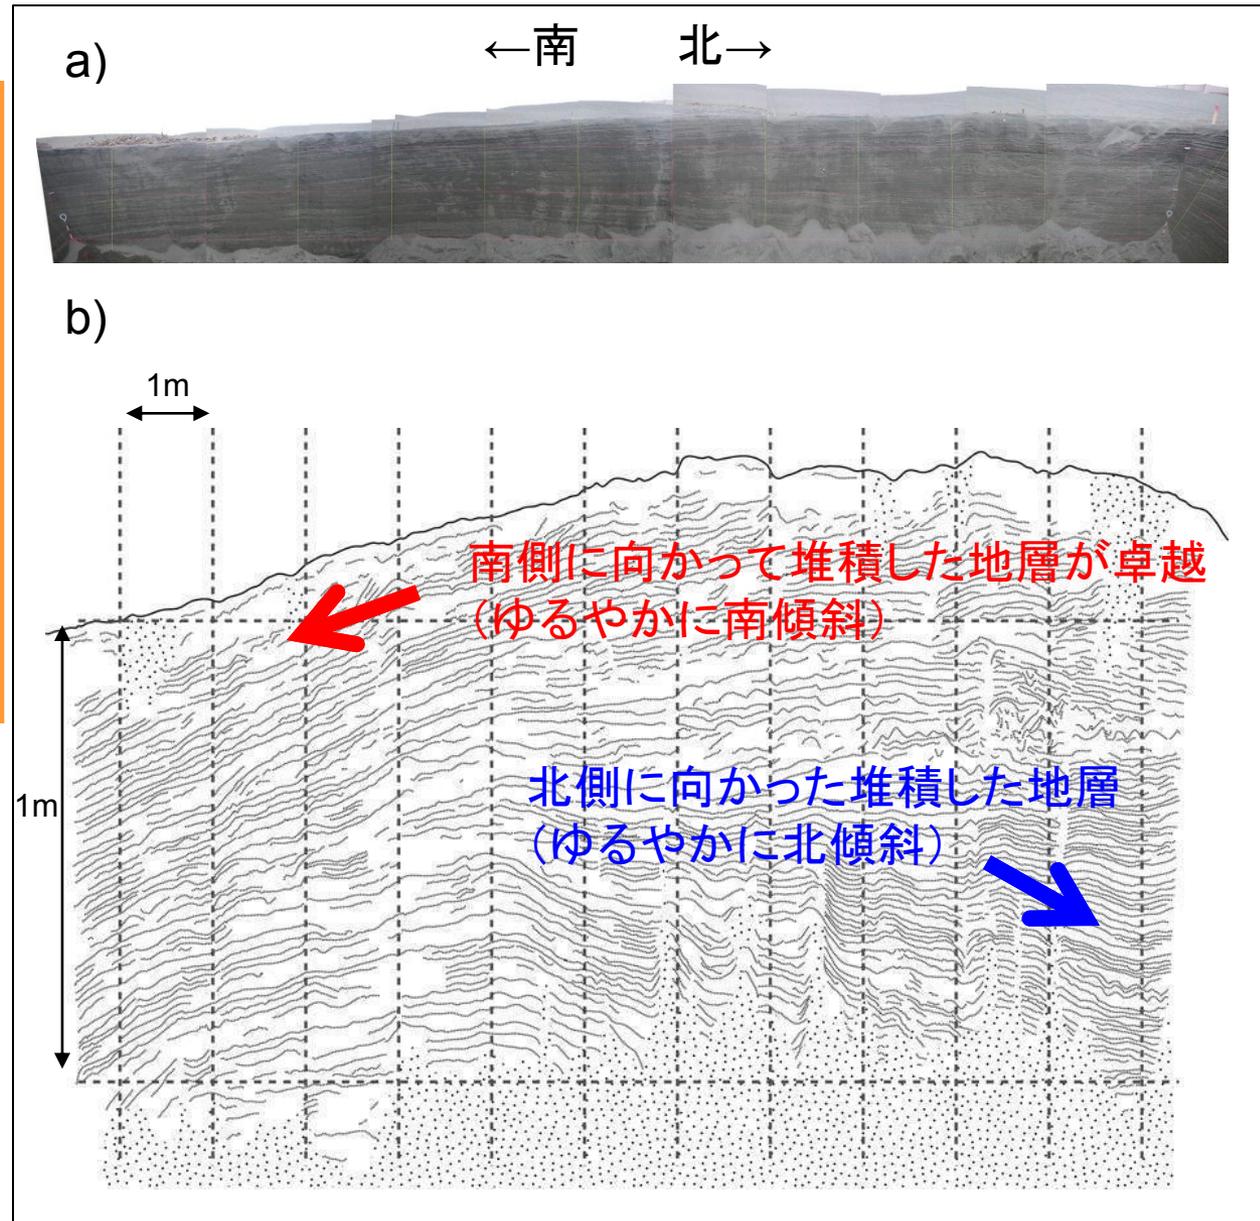
石崎浜トレンチの例

□主に北から南へ堆積が進行していることを確認
 →少なくとも砂浜における砂の動きは北から南方向が卓越していることが判明

□一部で南から北へ堆積が進行していたことを確認
 →南から北方向へ砂が動く時期も存在することが判明

海岸線に平行な断面

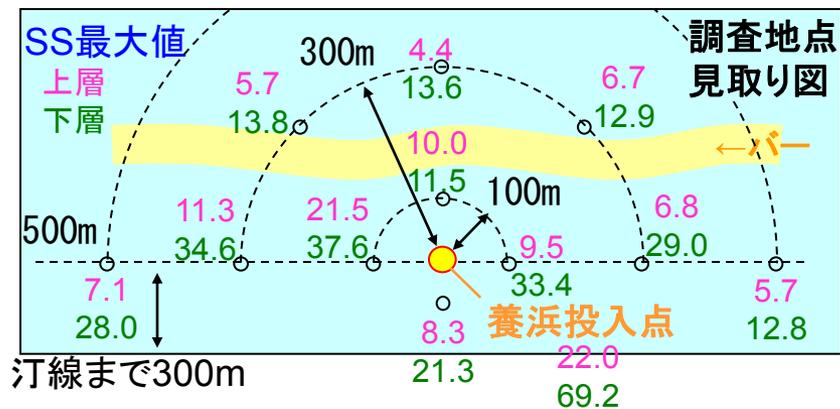
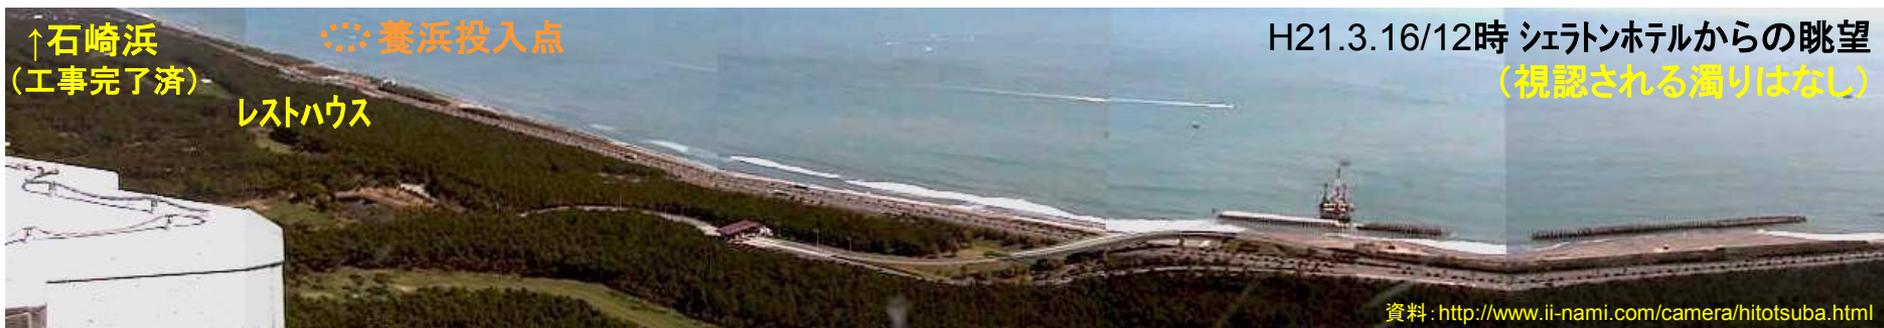
□ 海中養浜(動物園裏・沖)の濁りは、陸上養浜の値よりも低く、拡散範囲も狭い

結果:・観測された濁り(SS)は、上層で4.4~22.0mg/L、下層で12.8~69.2mg/L

・濁りの拡散は、バーを越えて沖には達しない傾向

・濁りは1~2時間で周辺海域とほぼ同等に低くなる

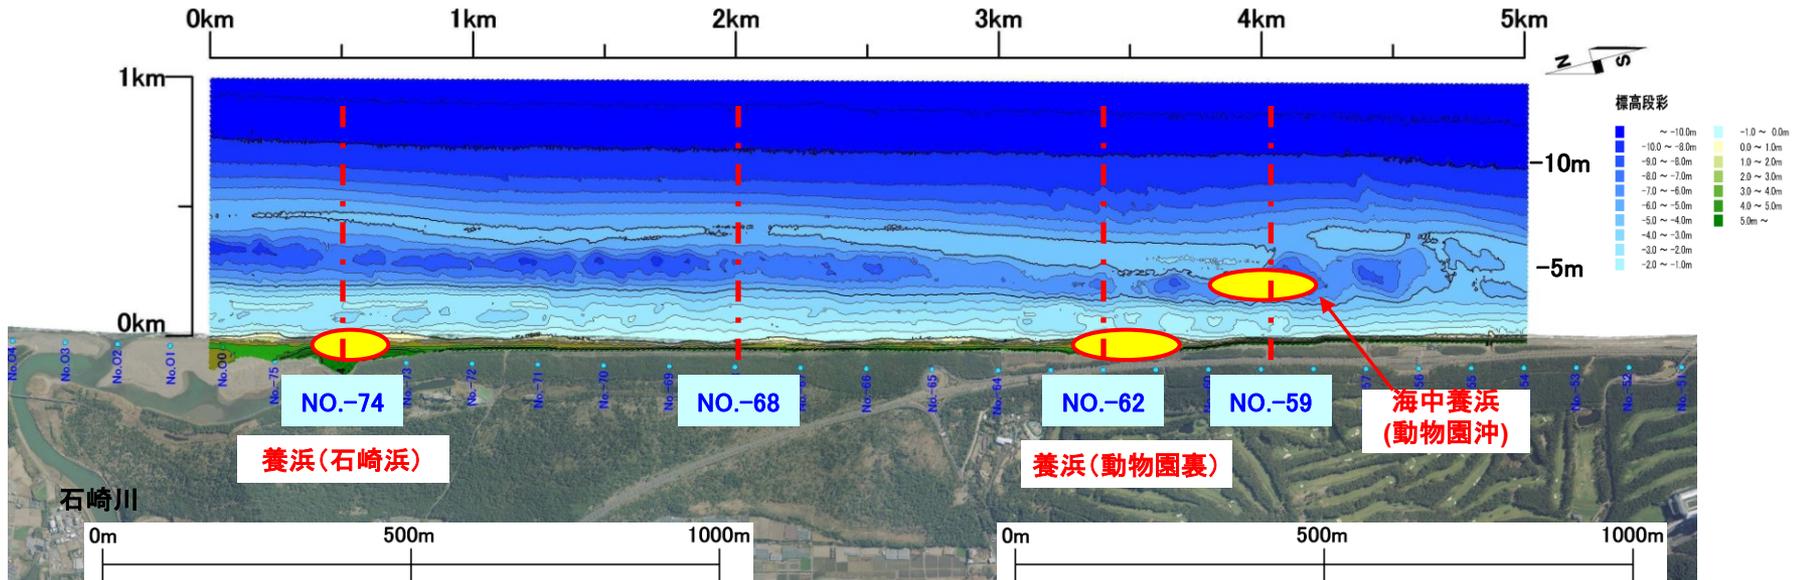
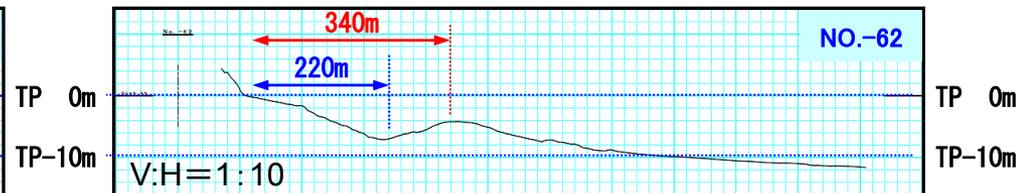
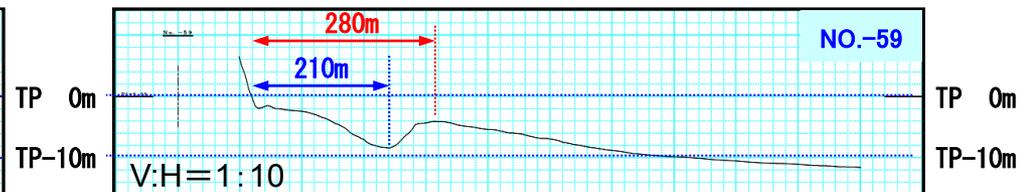
平成20年12月測量

- 汀線より300m地点に幅200m程度(T.P.-8m程度)の深み(トラフ、ダブ)を確認
- 450m付近にT.P.-5m程度のバーを確認

- 汀線より200m付近に幅100m程度(T.P.-7~8m程度)の深み(トラフ、ダブ)を確認
- 300m付近にT.P.-4m程度のバーを確認

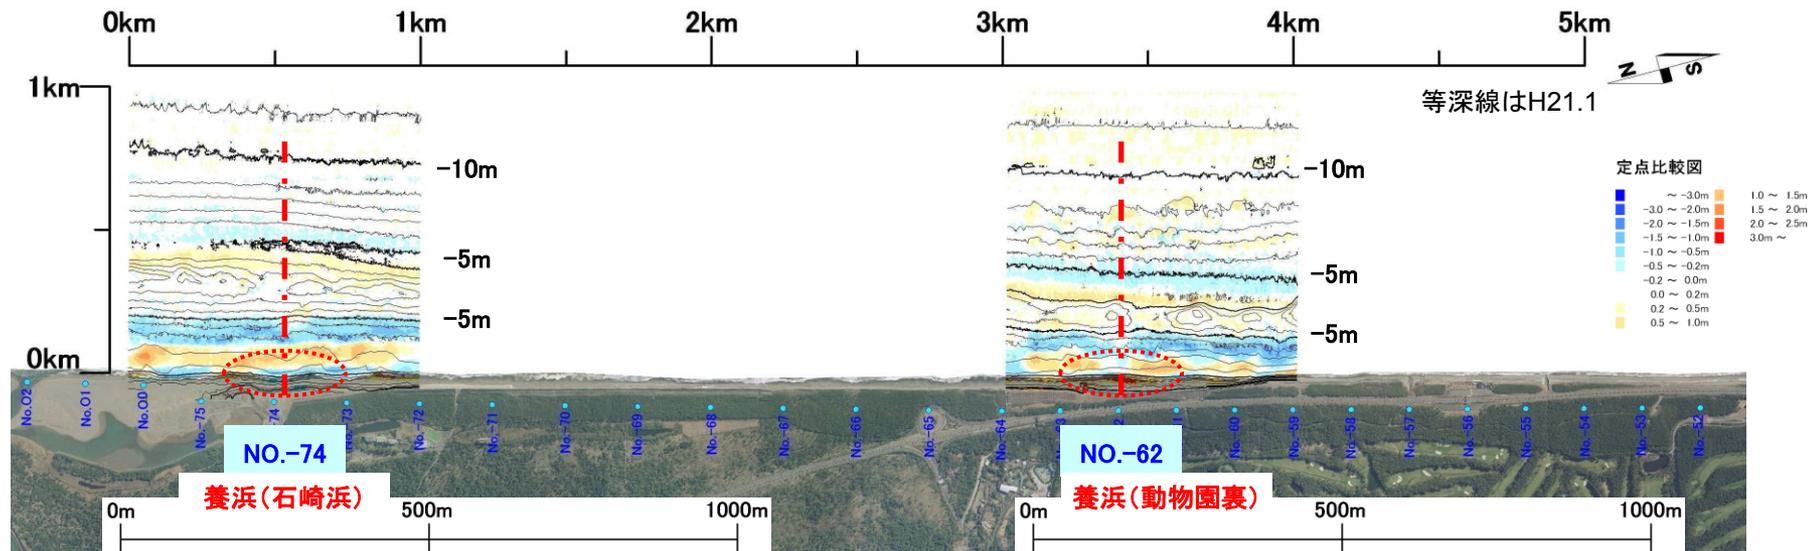
□ 海岸地形変化【基準比較】 (H20.12広域調査～H21.1初旬:養浜開始前)

- 汀線部より200m地点までのT.P.-1~-5m程度の区間で、±1.0m程度の帯状の地形変化

- 汀線部で最大2m以上の部分的な砂の堆積
- 汀線より350m付近にあるT.P.-4m程度のバーが陸側へ50m程度移動

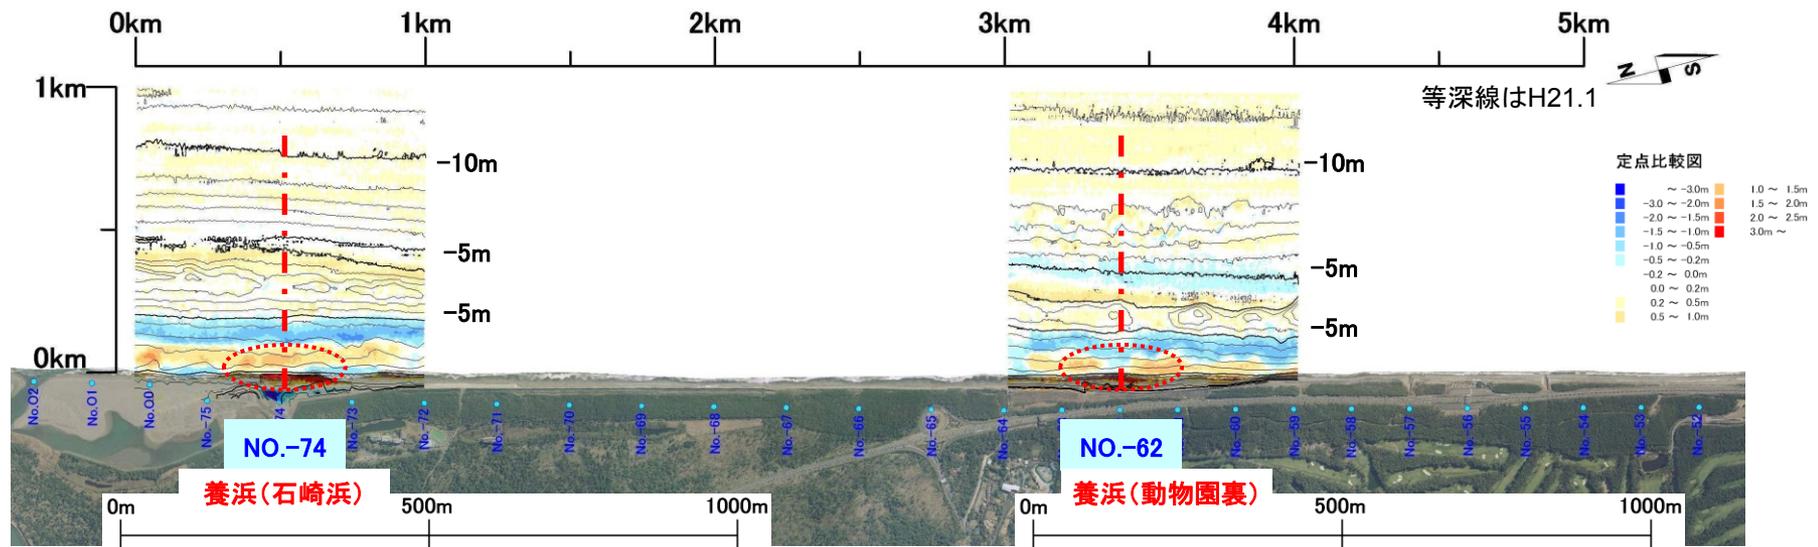
□ 海岸地形変化【基準比較】 (H20.12広域調査～H21.1.下旬)

- 汀線より100mまでの区間で約1.0mの堆積と、150m付近で最大約2.0mの帯状の減少

- 汀線より350m付近のバー陸側に約1.0mの堆積
- バー沖合側で0.5m未満の広域拡散

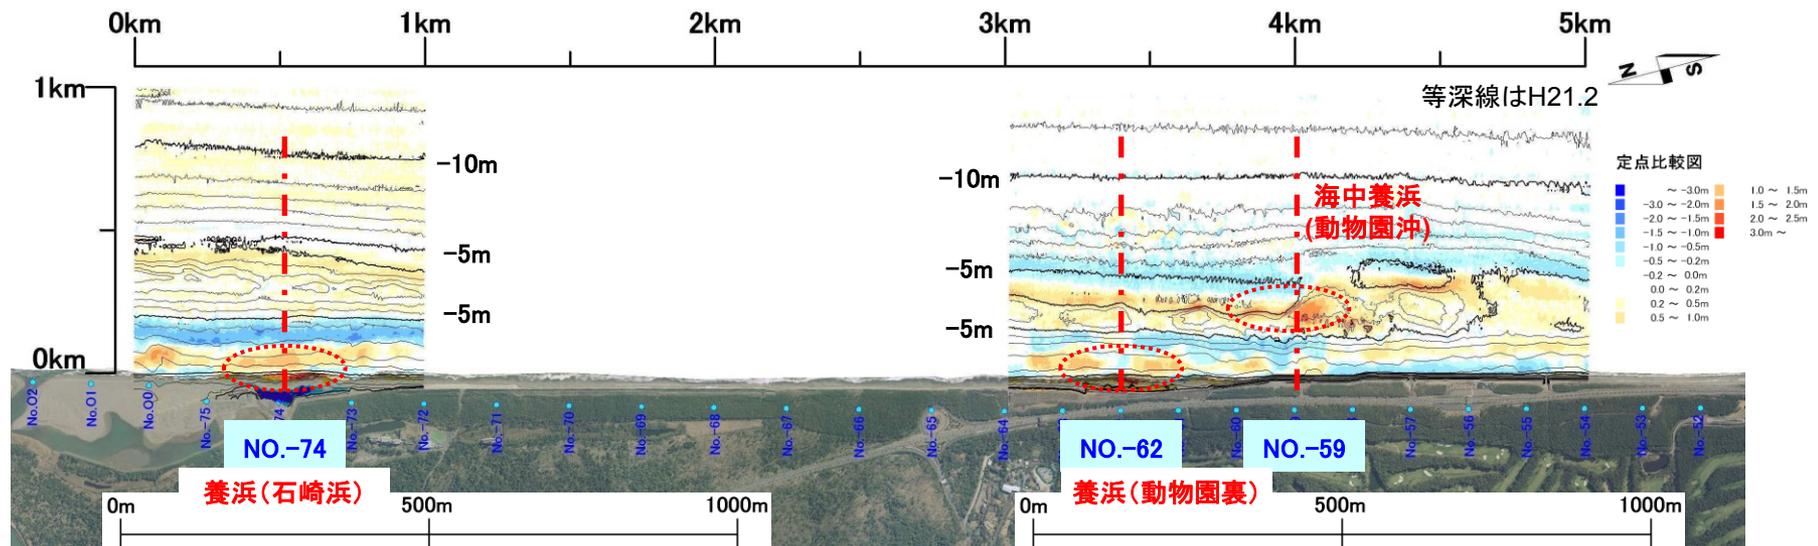
□ 海岸地形変化【基準比較】 (H20.12広域調査～H21.2初旬)

□ 汀線より100mまでの区間で約1.0mの堆積と、150m付近で最大約2.0mの帯状の減少

□ 汀線より350m付近のバーが50m程度陸側へ移動

□ 汀線より200m付近の深み(トラフ、ダブ)に海中養浜による約1.0mの堆積

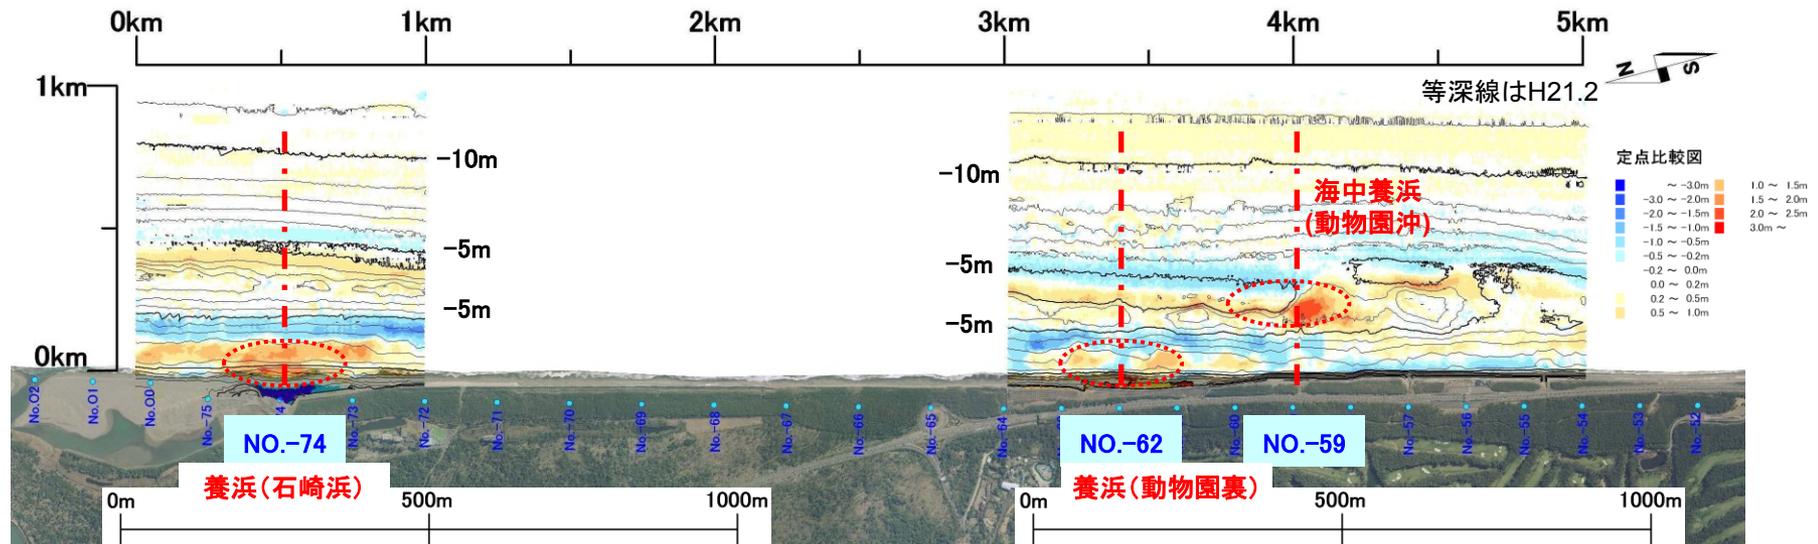
□ 海岸地形変化【基準比較】 (H20.12広域調査～H21.2下旬)

- 汀線より100m地点のT.P.2mまでの区間で、約2.0mの堆積

- 汀線より300m付近のバーが50m程度陸側へ移動

- 汀線より200m付近の深み(トラフ、ダブ)に海中養浜による約2.0mの堆積

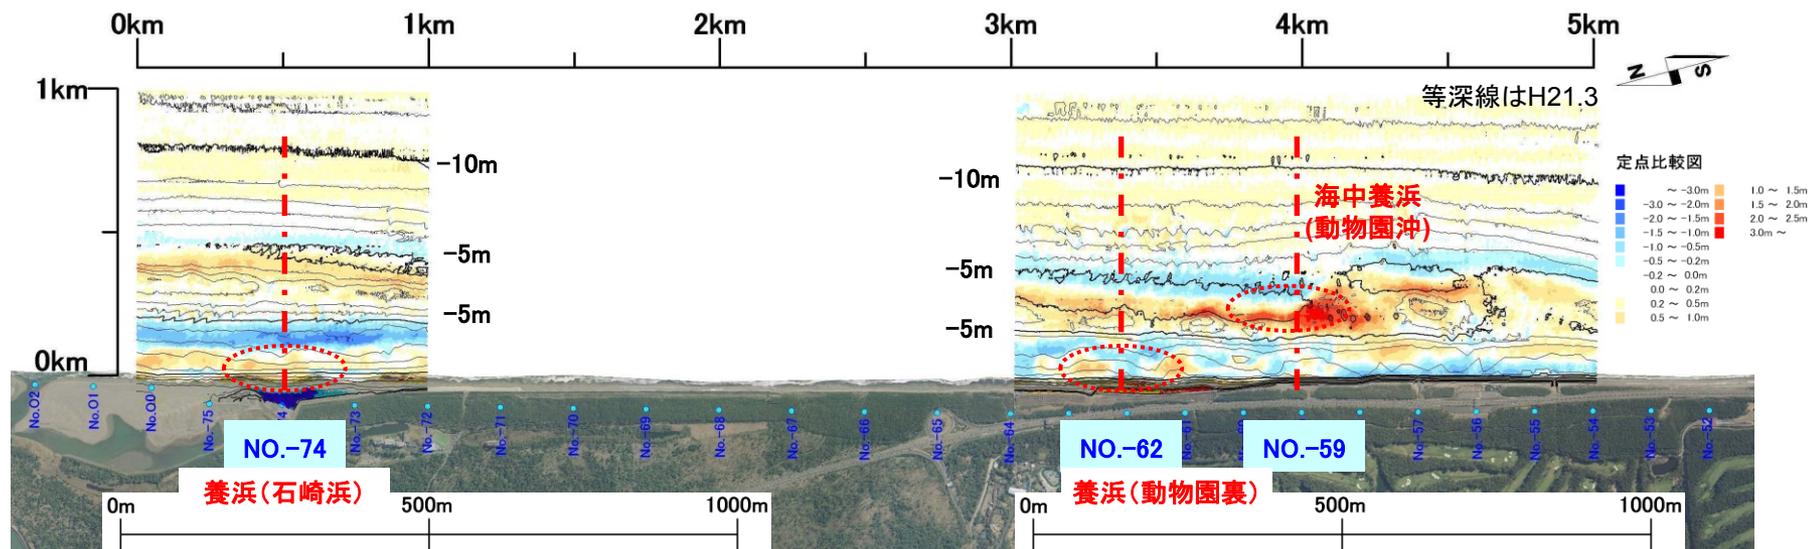
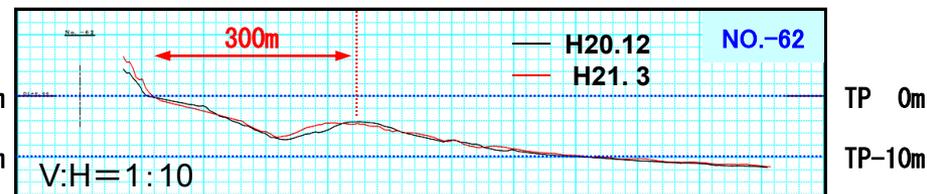
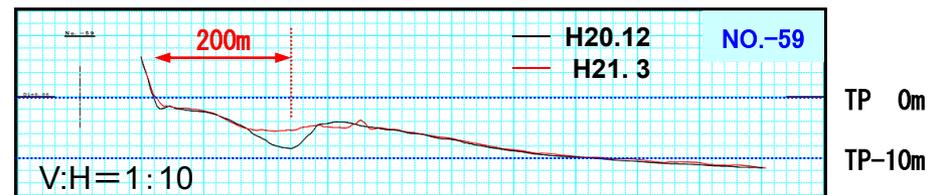
□ 海岸地形変化【基準比較】 (H20.12広域調査～H21.3中旬養浜完了後)

□ 汀線より200mまでの区間で+1.0m~-2.0mの帯状の堆積と侵食

□ 汀線より300m付近のバー陸側に約1.0mの堆積

□ 汀線より200m付近の深み(トラフ、ダブ)に海中養浜による約3.0mの堆積

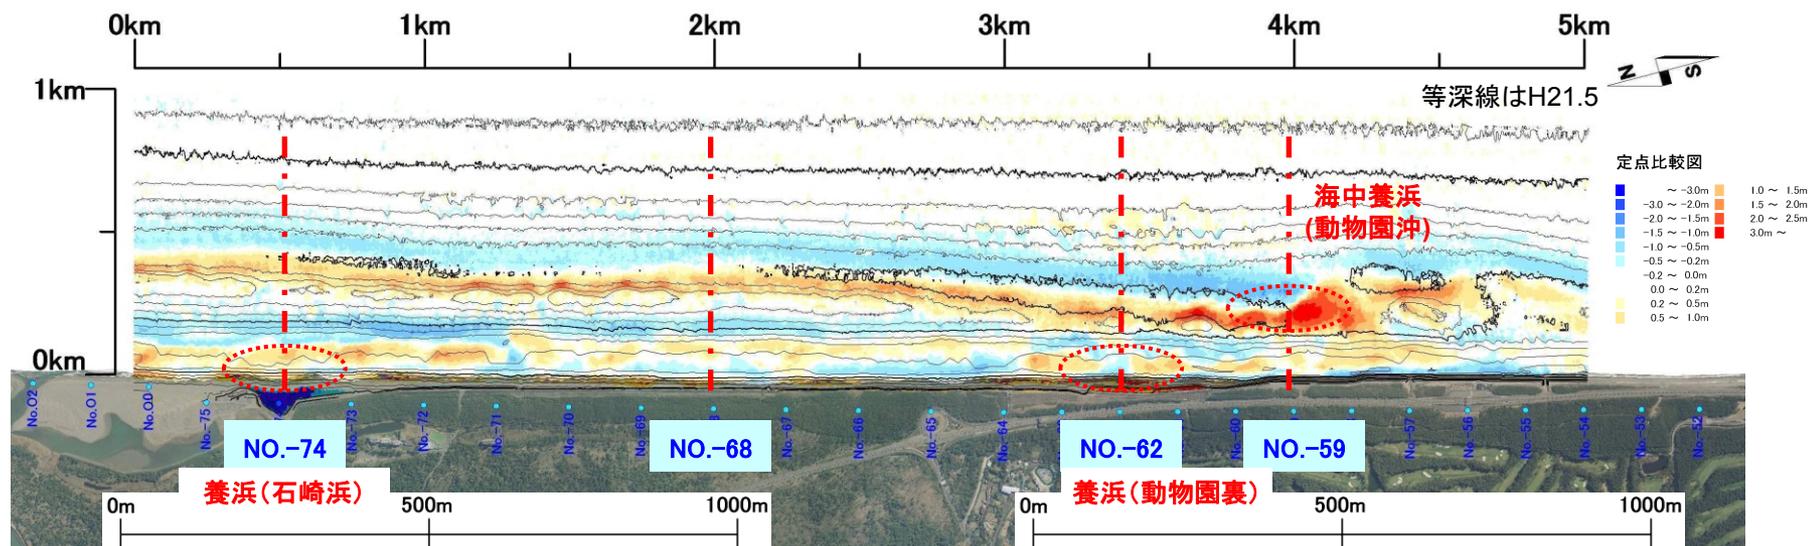
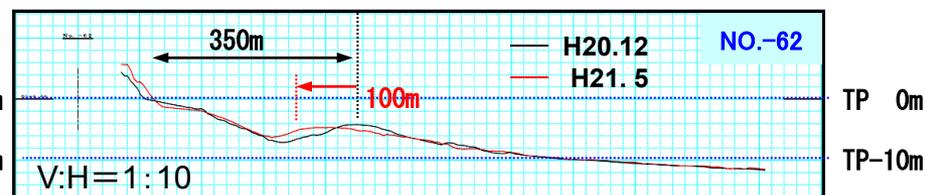
□ 海岸地形変化【基準比較】 (H20.12広域調査～H21.5測量)

- 汀線より100mの区間で約1.0mの帯状の地形変化
- 汀線より400～450m付近にあるバーが陸側へ50～100m程度移動

- 汀線より350m付近にあるバーが陸側へ100m程度移動
- 汀線より200m付近の深み(トラフ、ダブ)に約3.0mの海中養浜による堆砂の停留とバーの消失

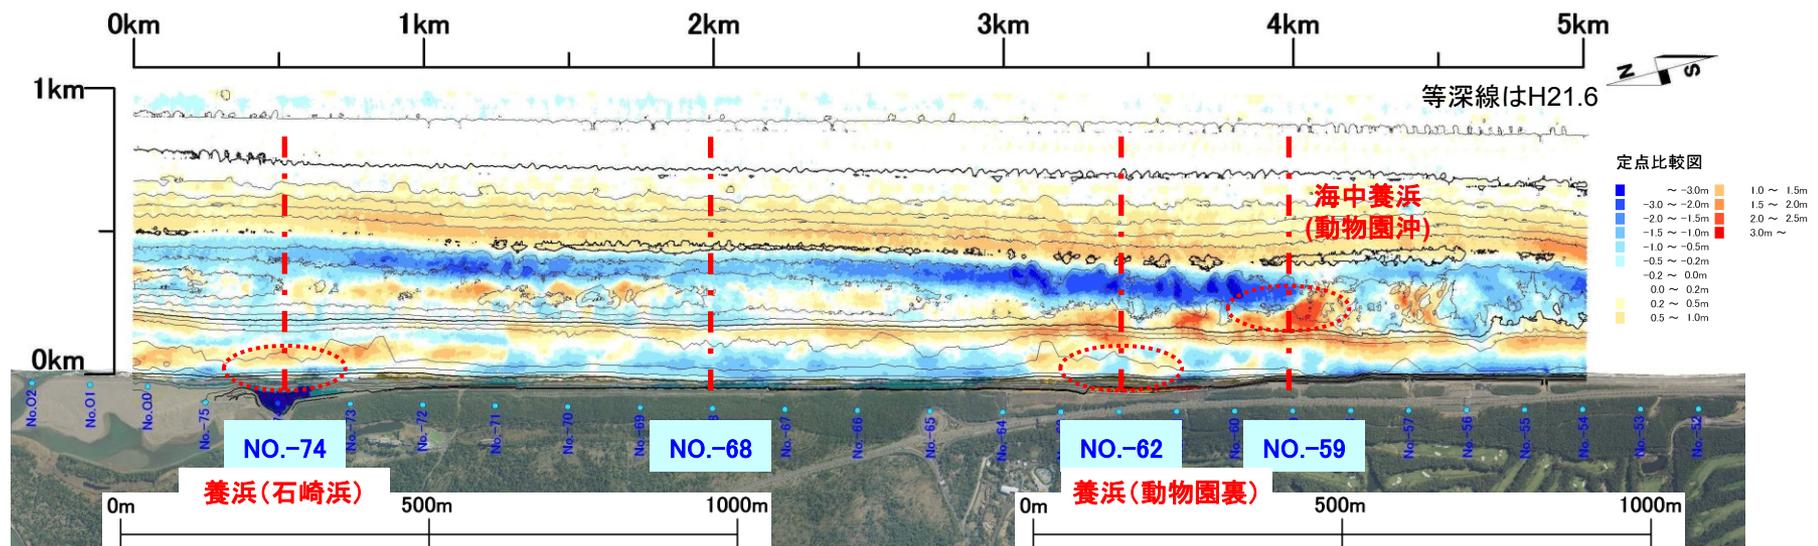
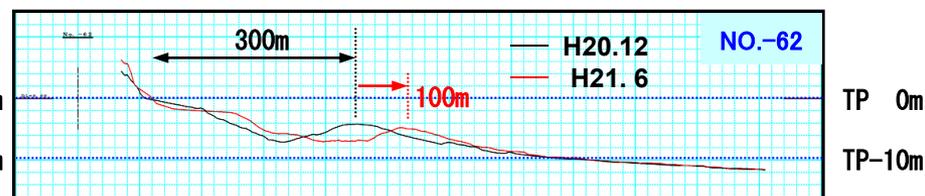
□ 海岸地形変化【基準比較】 (H20.12広域調査～H21.6:5.29高波浪後)約半年経過

- 汀線より400~450mにあるバーが沖合側へ50m程度移動
- 汀線から深み(トラフ、ダブ)の区間で-1.0~+1.0mの地形変化

- 汀線より300mにあるバーが沖合側へ100m程度移動
- 海中養浜箇所に深み(トラフ、ダブ)とバーの再形成の傾向

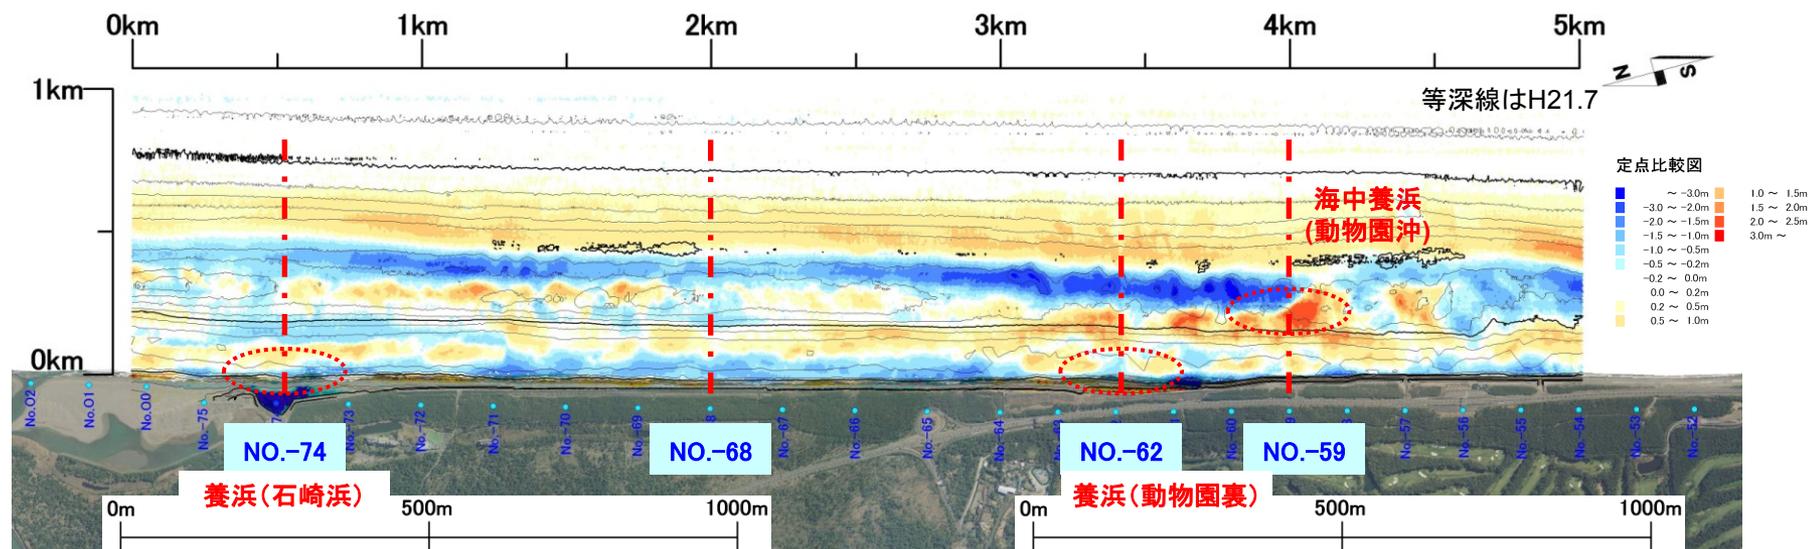
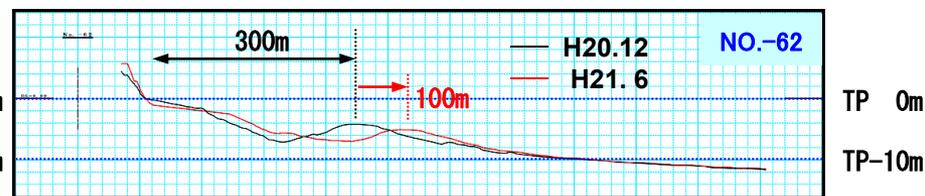
□ 海岸地形変化【基準比較】 (H20.12広域調査～H21.7測量)

- 汀線より400～450mにあるバーが沖合側へ50m程度移動
- 汀線から深み(トラフ、ダブ)の区間で-1.0～+1.0mの地形変化

- 汀線より300mにあるバーが沖合側へ100m程度移動
- 海中養浜箇所に深み(トラフ、ダブ)とバーの再形成の傾向

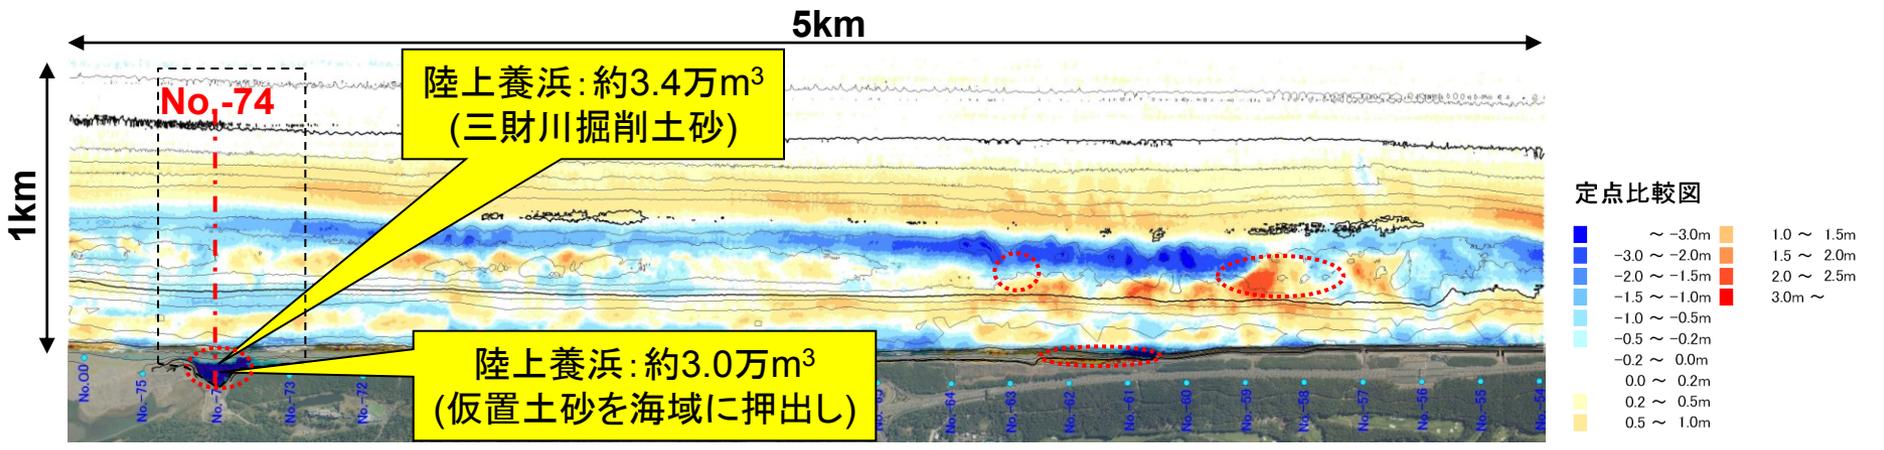
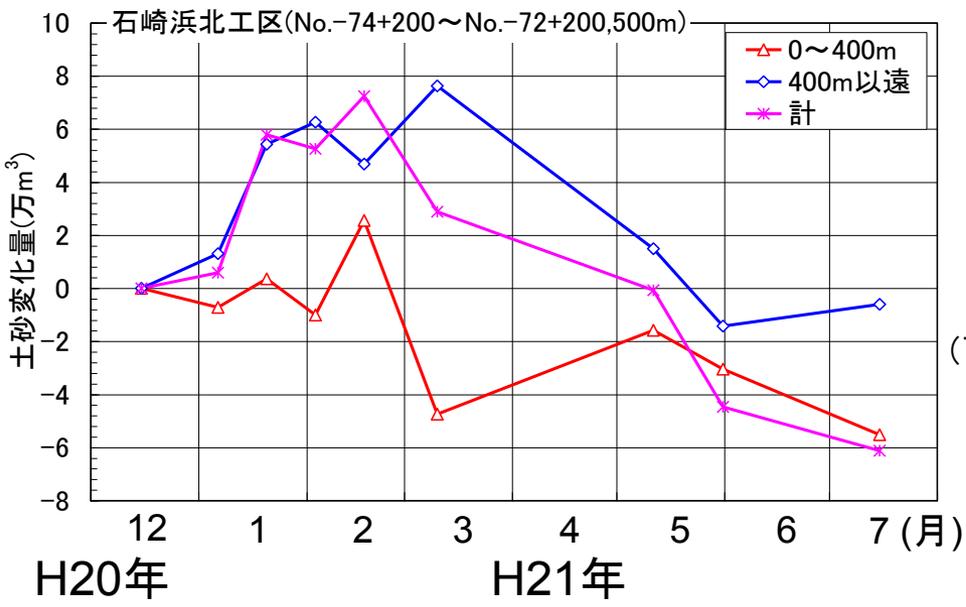
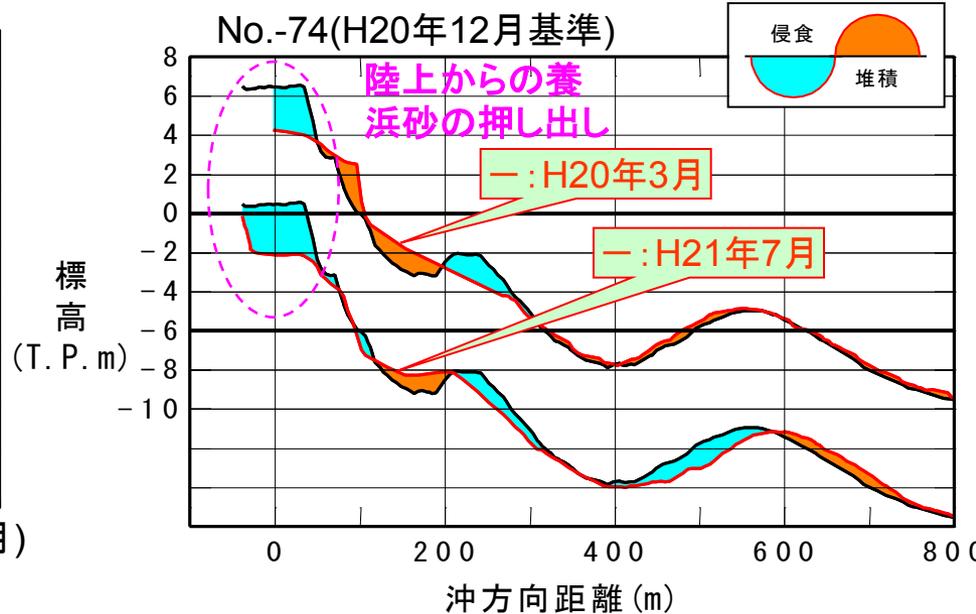
石崎浜養浜箇所 の地形変化状況

- ・平成20年度養浜実施区間500mにおける養浜前後の地形比較による土量変化は約6万m³の減少。
- ・三財川から供給した約3.4万m³を考慮すると、約9.4万m³の土砂が範囲外に移動したと推定。

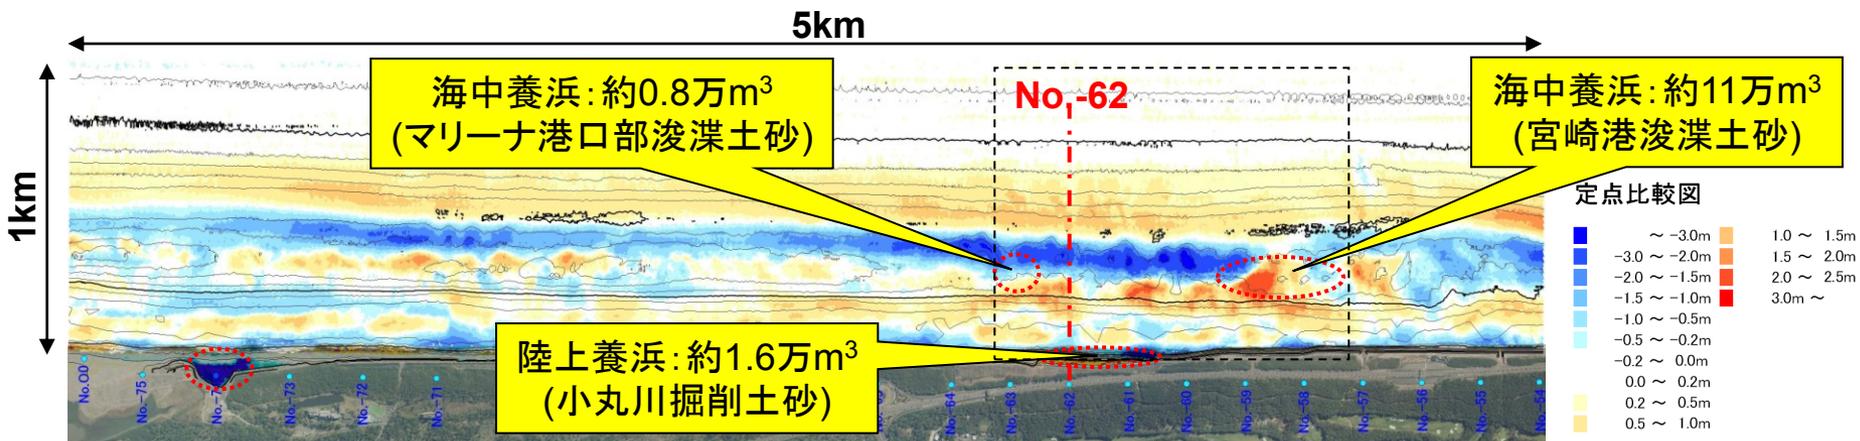
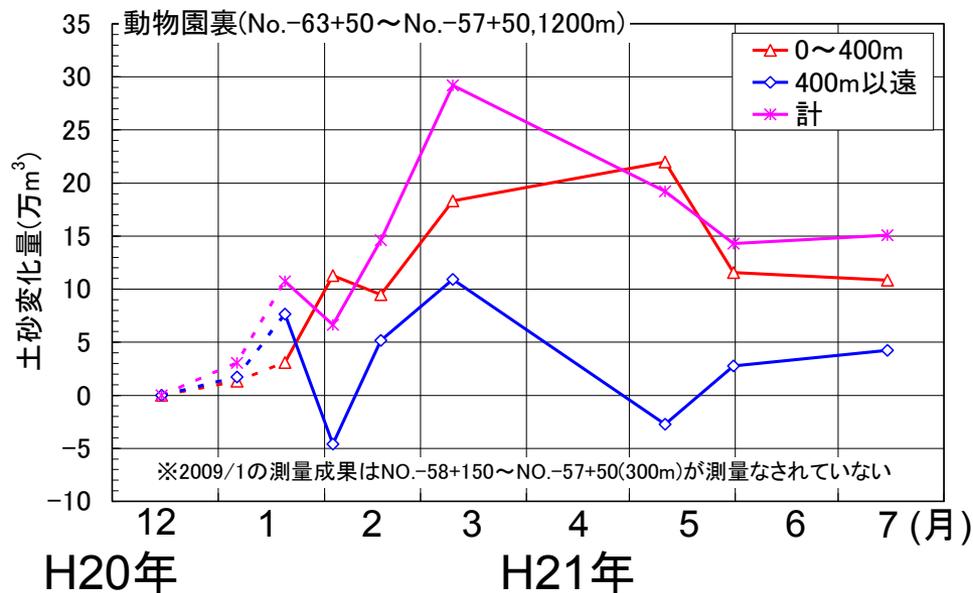
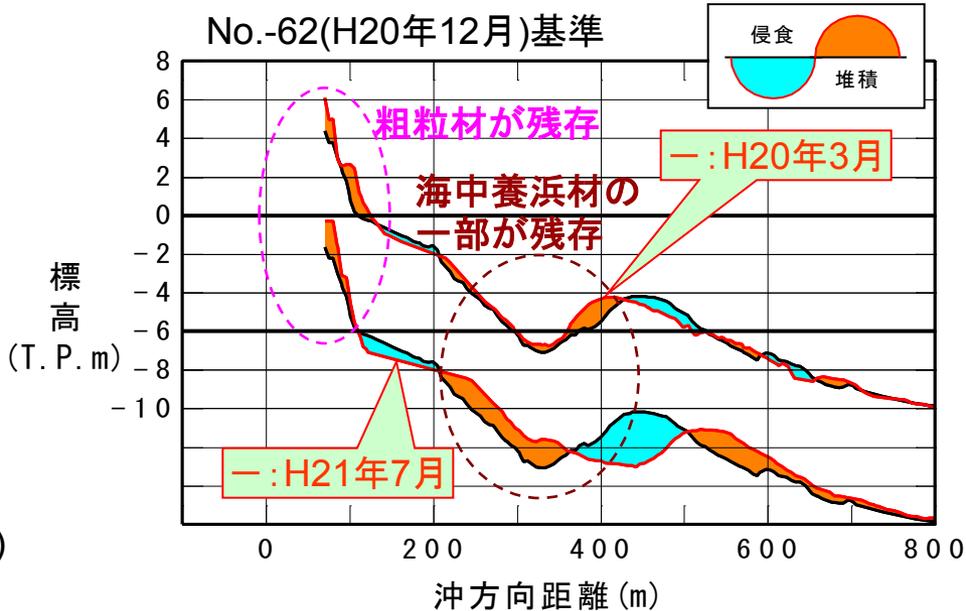
□ 動物園裏・沖養浜箇所での地形変化状況

- ・平成20年度養浜実施区間1200mにおける養浜前後の地形比較による土量変化は約15万m³の増加。
- ・養浜供給量約13.4万m³が範囲内に留まっているとした場合、約1.6万m³の土砂が範囲外から流入堆積したと推定。

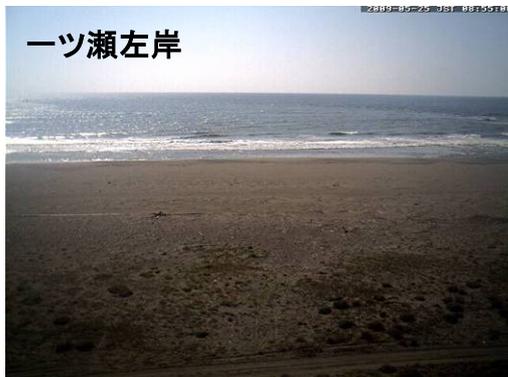
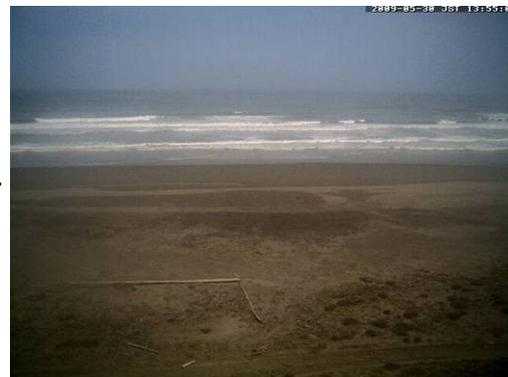
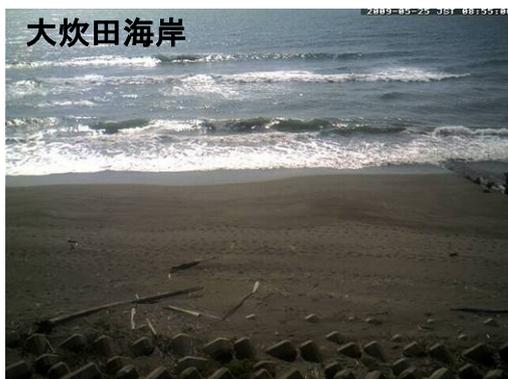
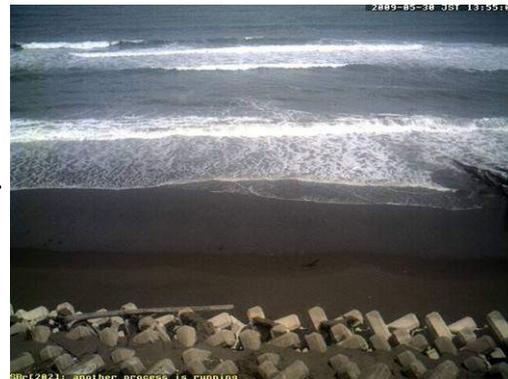
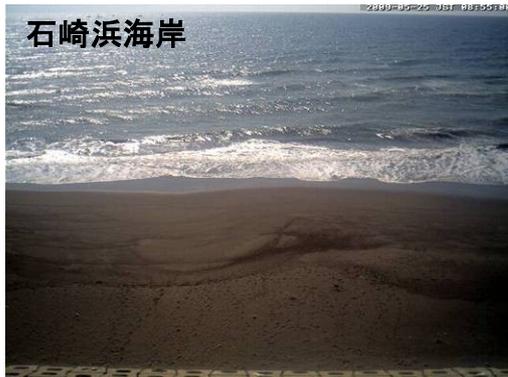
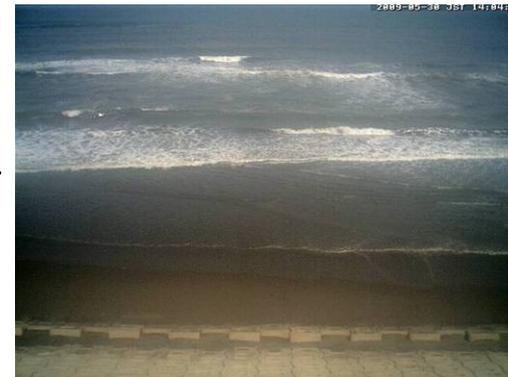
高波浪前(5月25日9時)

高波浪後(5月30日14時)

- 定点固定カメラ観測結果より、高波浪来襲前後に浜幅が10～30m程度後退していることを確認

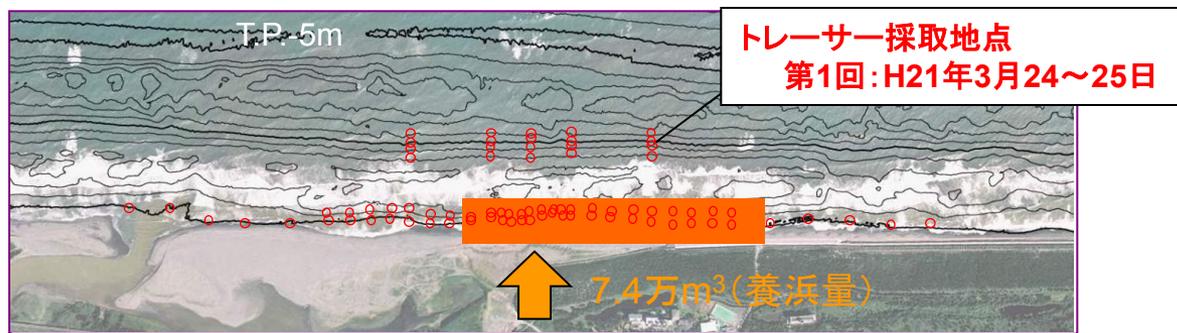
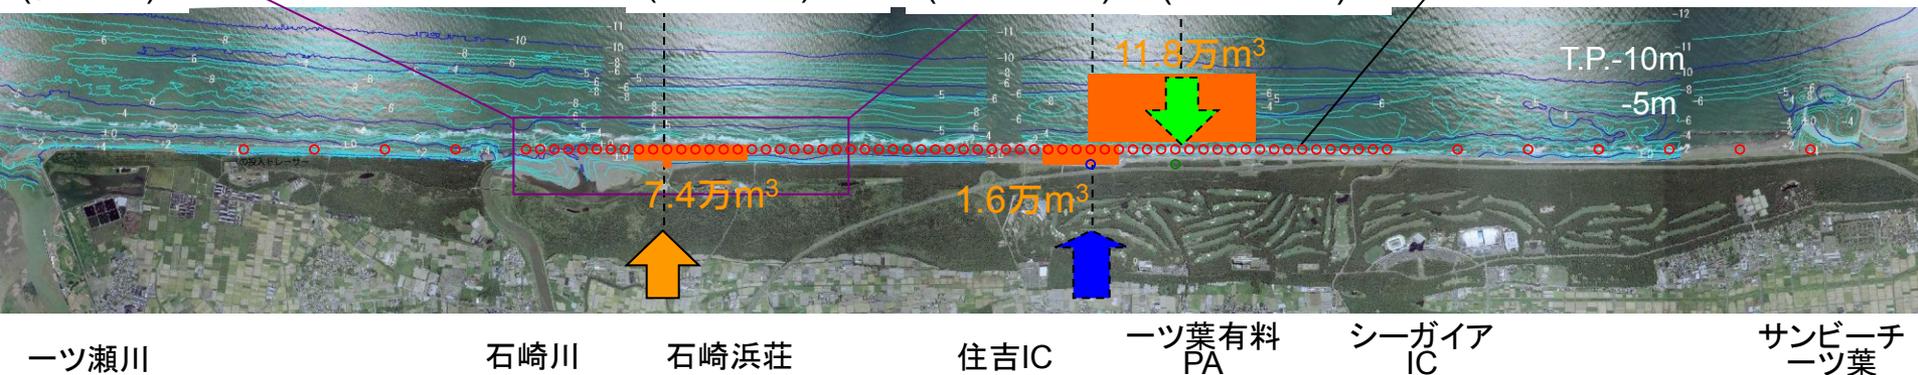
養浜土砂の移動性(動態)を把握することを目的として、養浜箇所(3箇所)にトレーサー材を投入し、追跡調査を実施(継続中)

- ①石崎浜北工区 平成21年3月3日 (橙色、粒径0.3~0.6mm)
- ②動物園裏(岸) 平成21年3月10日 (蛍光青色、粒径2~30mm)
- ③動物園沖(海) 平成21年3月24日 (ライトグリーン、粒径0.3~0.6mm)

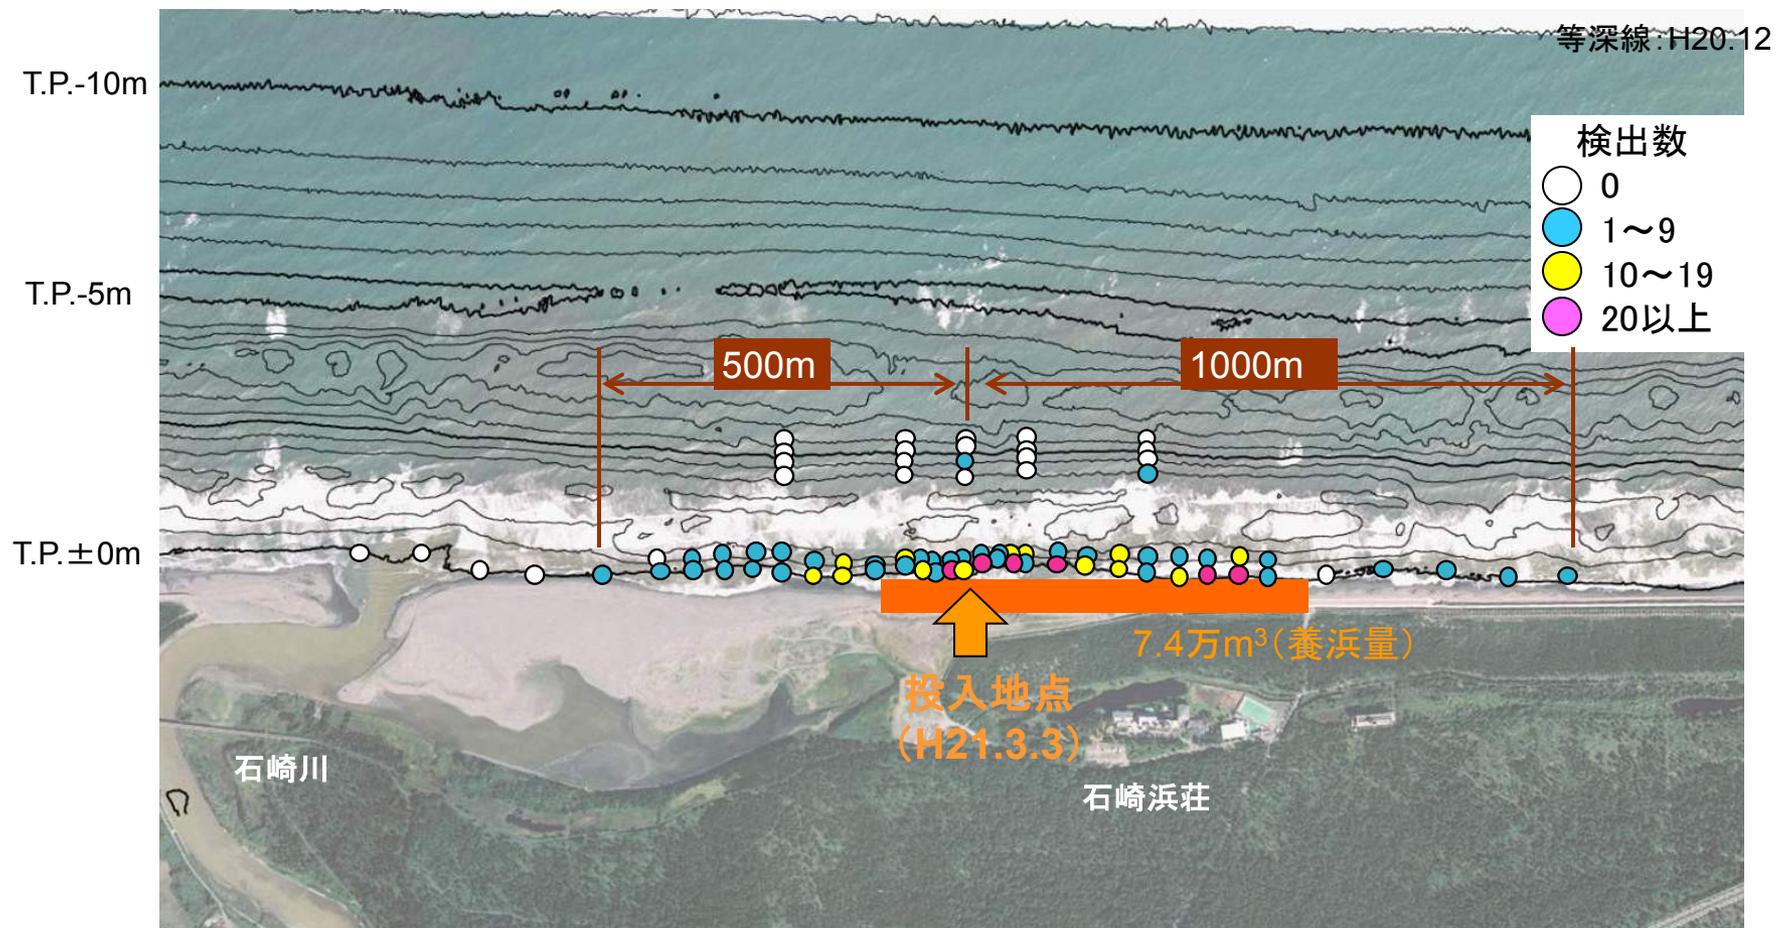
・第1回採取(平成21年3月24日～25日採取、 投入後21日～22日)

1. トレーサーは**大半がTP0mとTP-1mの範囲内を移動**
2. トレーサーは**北側に500m、南側に1000m**と南北両方向に拡散、南方向に移動しているものが多い
